TUGAS AKHIR - DK184802

Arahan Pengembangan Jalur Pejalan Kaki Ramah Disabilitas di Kota Surabaya (Studi Kasus Koridor Mayjend Sungkono)

**DIRECTIONS FOR THE DEVELOPMENT OF
DISABILITY-FRIENDLY PEDESTRIAN PATHWAYS IN
THE CITY OF SURABAYA (STUDY CASE OF THE
MAYJEND SINGKONO CORRIDOR)**

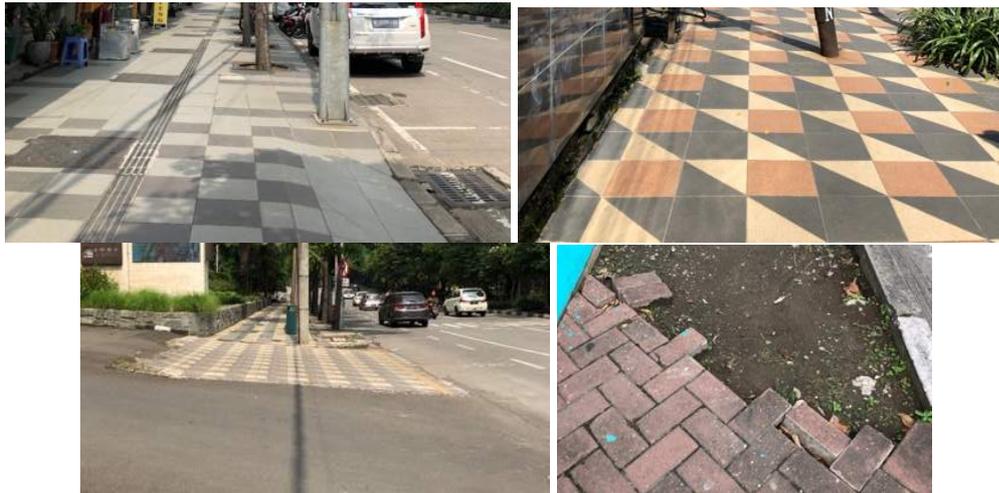
Gambar 4. 39 Motif Jalur Pejalan Kaki pada Segmen E (atas kiri), Segmen A (atas kanan), Segmen H (bawah kiri) dan Segmen E (bawah kanan)

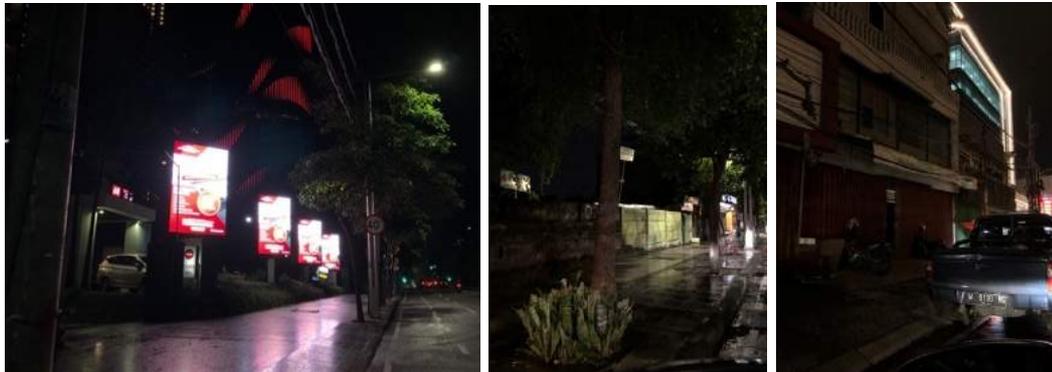
Gambar 4. 43 Penerangan yang kurang pada Koridor Mayjend Sungkono pada Segmen G (kiri), Segmen D (tengah), dan Segmen E (kanan)

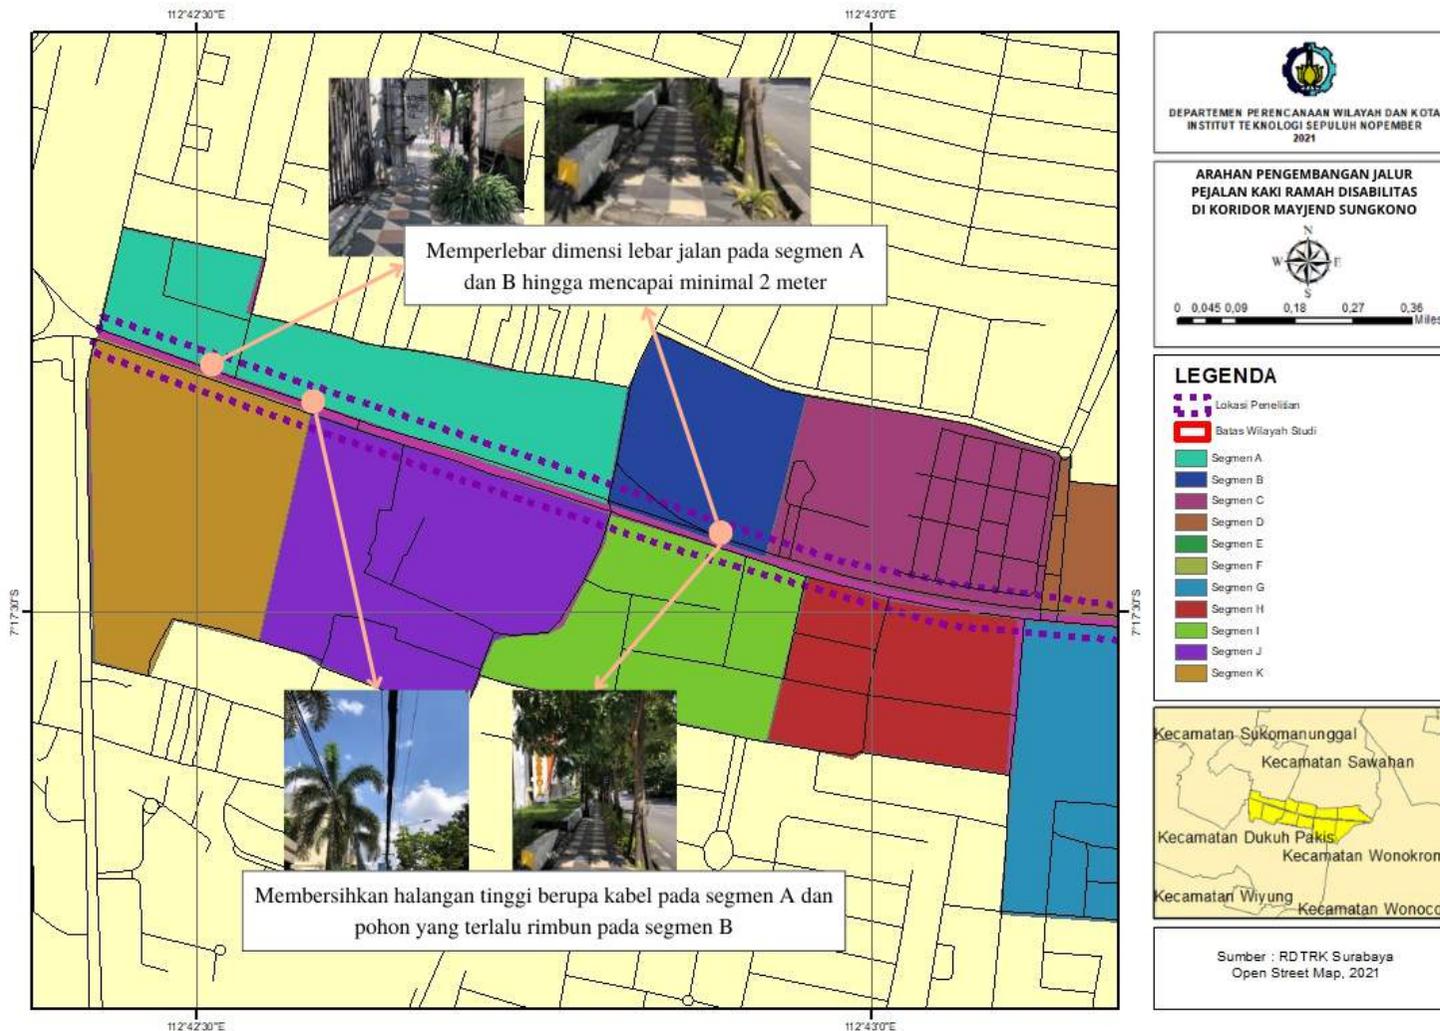
Gambar 4. 53 Arahan Pengembangan Variabel Ukuran Dasar Ruang dalam menunjang Jalur Pejalan Kaki Ramah Disabilitas di Koridor Mayjend Sungkono

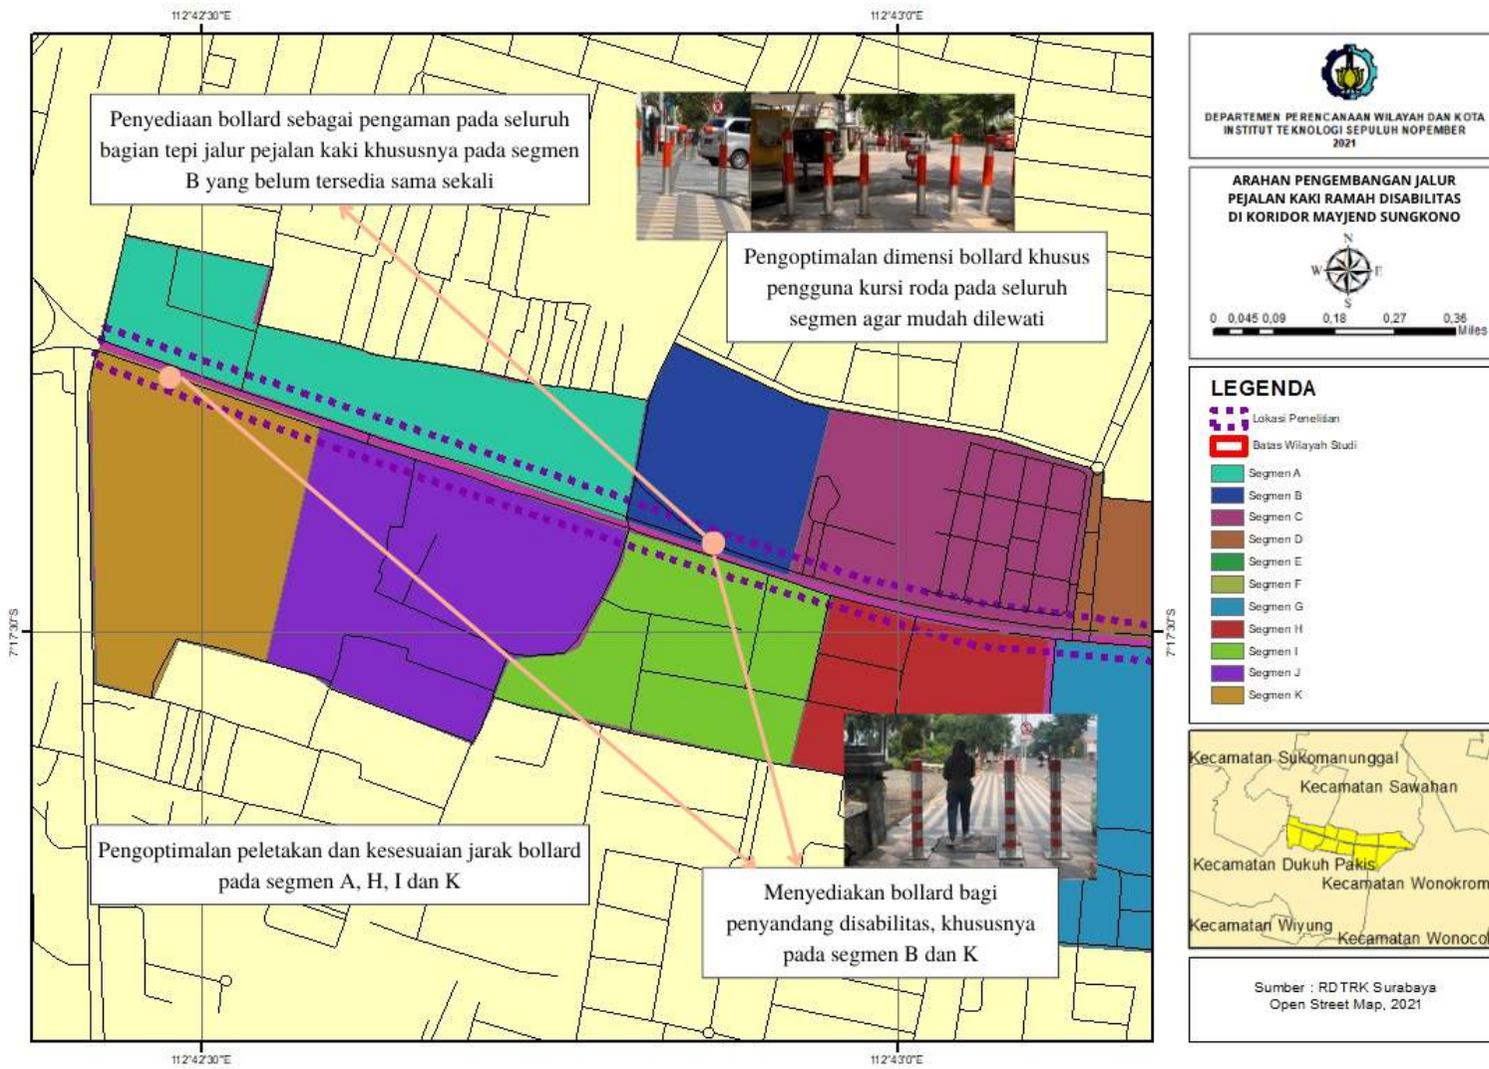
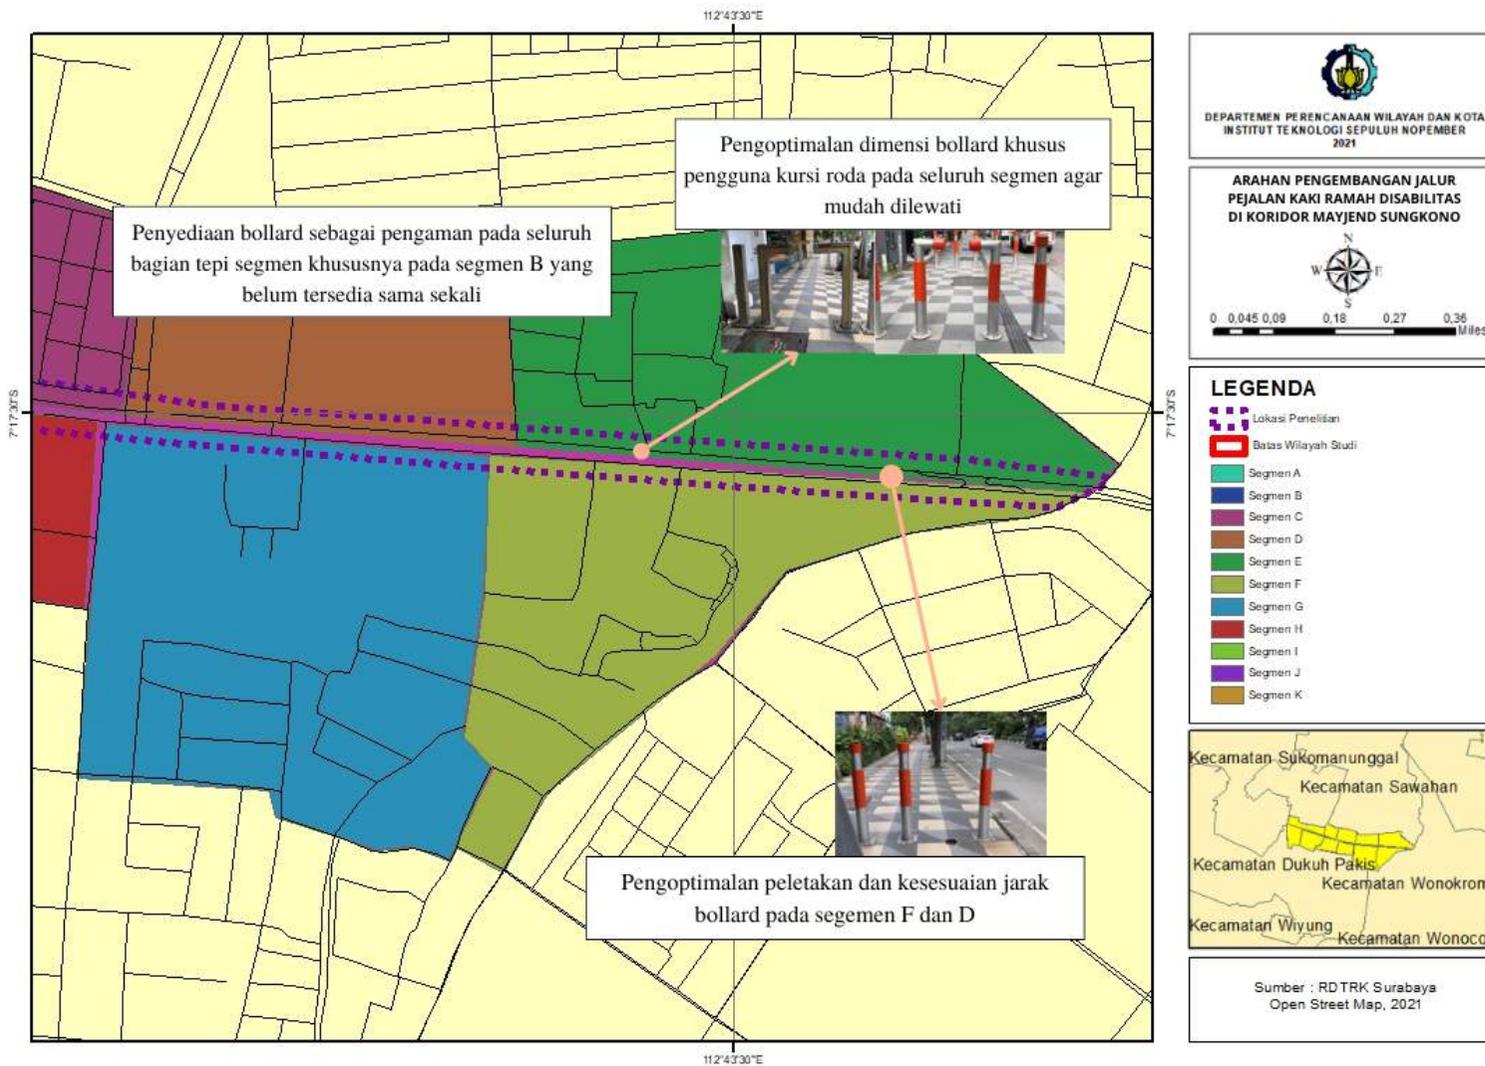
Gambar 4. 54 Arahan Pengembangan Variabel Konflik Pejalan Kaki dalam menunjang Jalur Pejalan Kaki Ramah Disabilitas di Koridor Mayjend Sungkono
Sumber: Penulis, 2022

Gambar 4. 55 Arahan Pengembangan Variabel Konflik Pejalan Kaki dalam menunjang Jalur Pejalan Kaki Ramah Disabilitas di Koridor Mayjend Sungkono
Sumber: Penulis, 2022

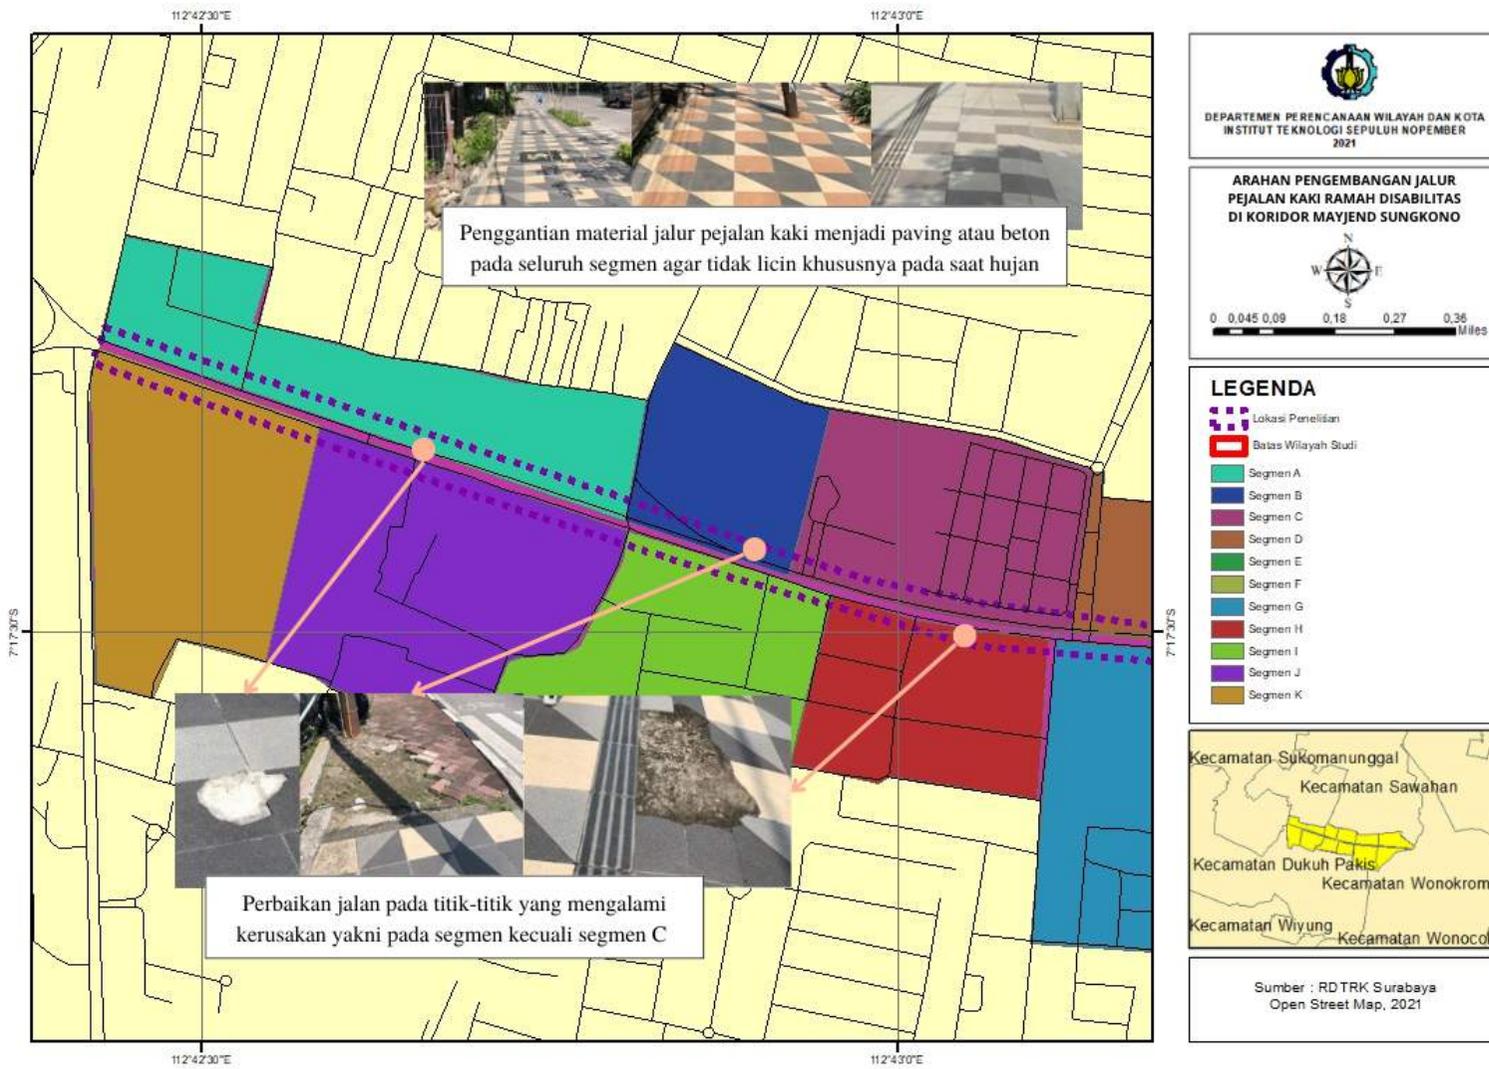
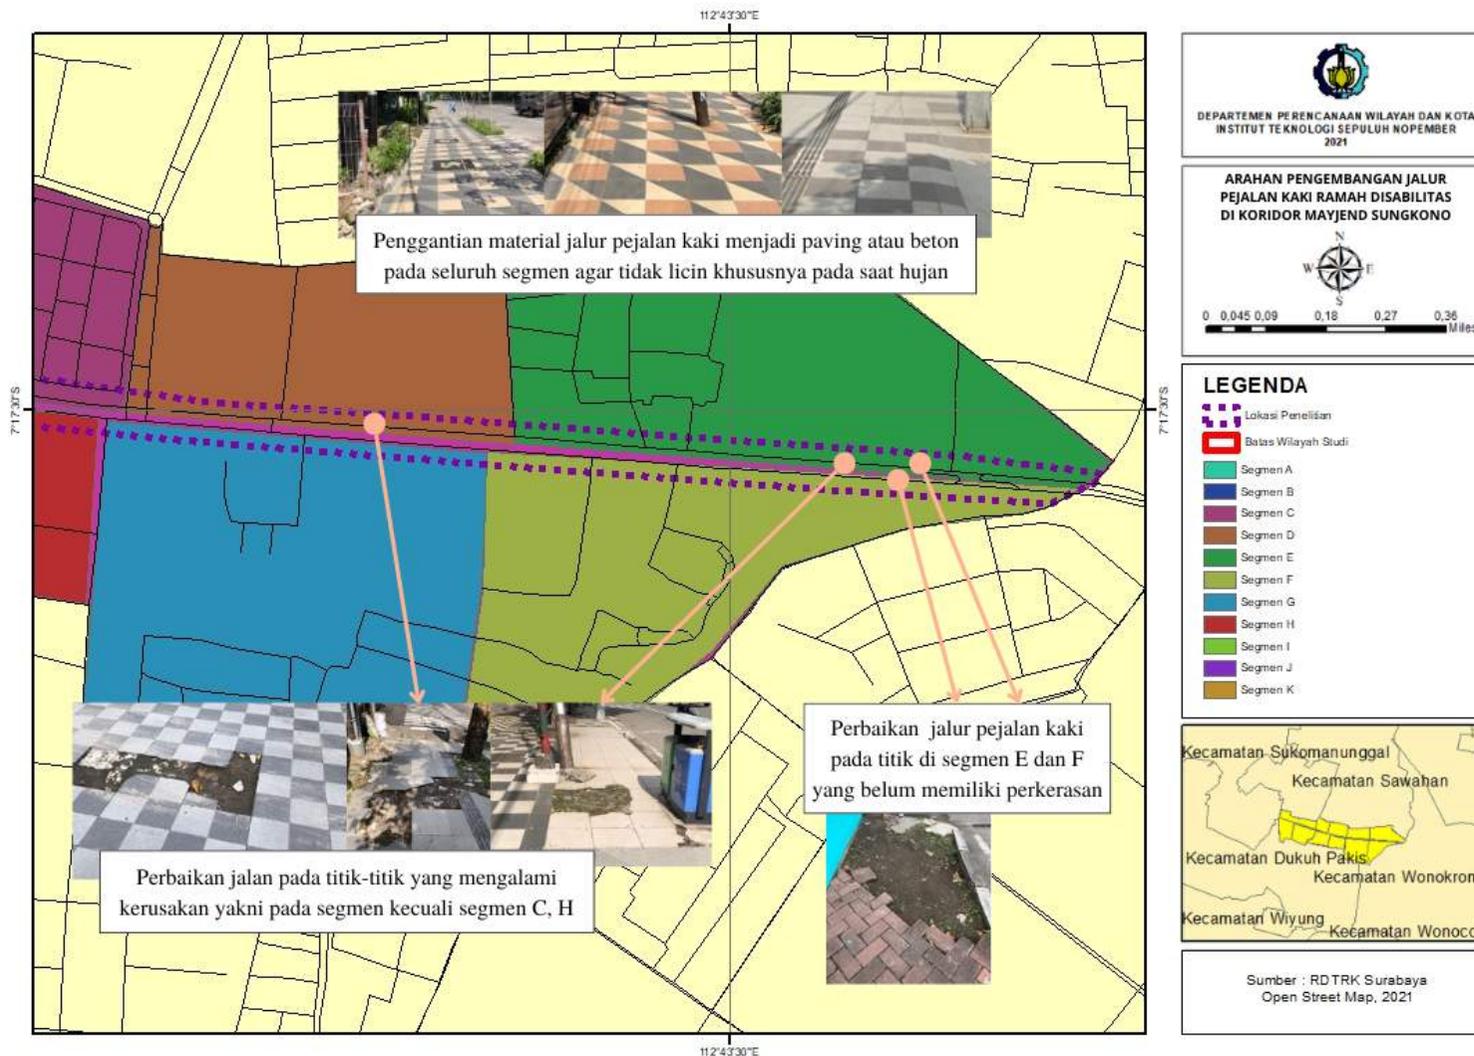
Gambar 4. 56 Arahan Pengembangan Variabel Tekstur dan Permukaan dalam menunjang Jalur Pejalan Kaki Ramah Disabilitas di Koridor Mayjend Sungkono
Sumber: Penulis, 2022

Gambar 4. 57 Arahan Pengembangan Variabel Tekstur dan Permukaan dalam menunjang Jalur Pejalan Kaki Ramah Disabilitas di Koridor Mayjend Sungkono
Sumber: Penulis, 2022

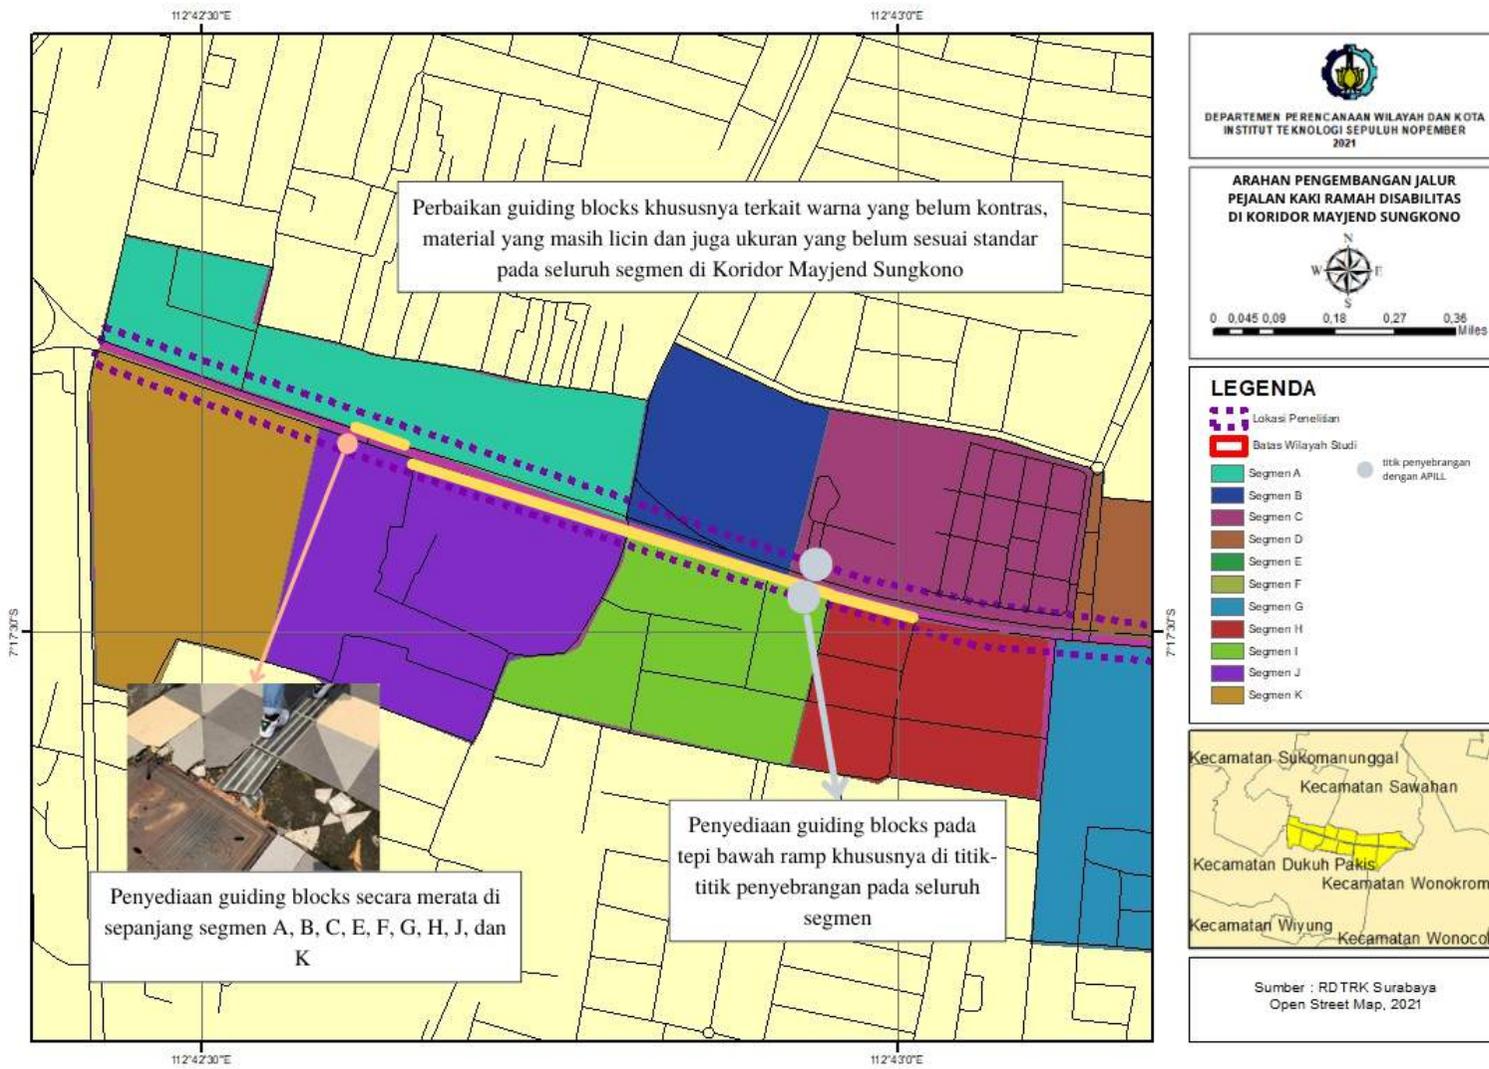
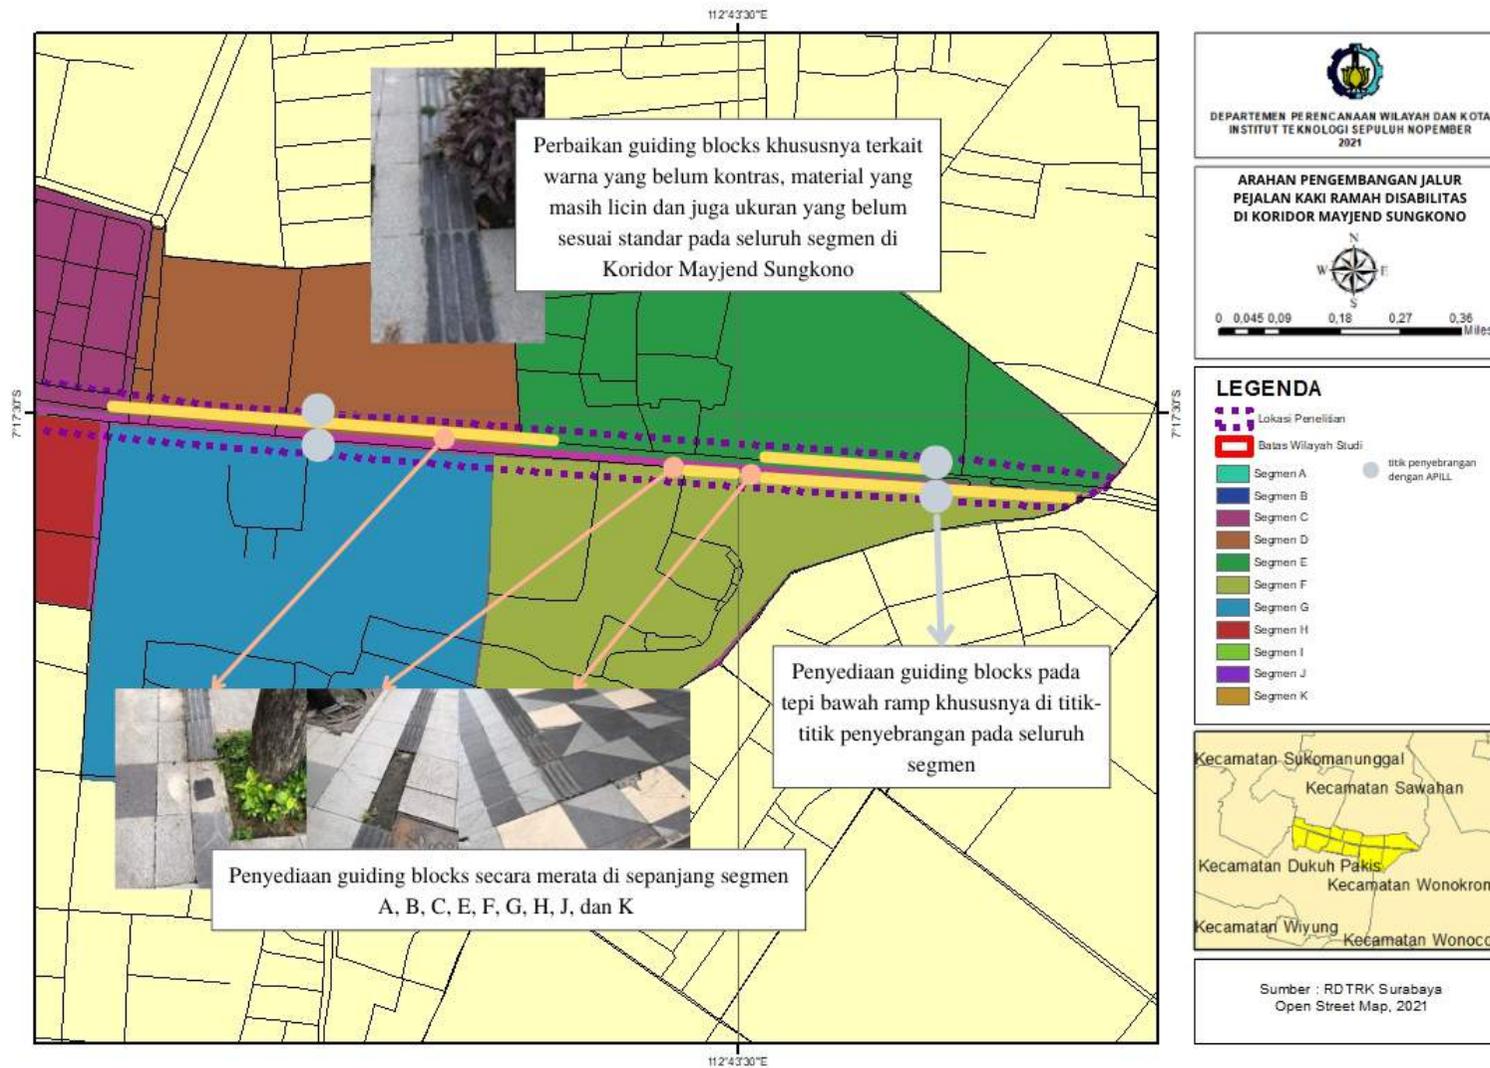
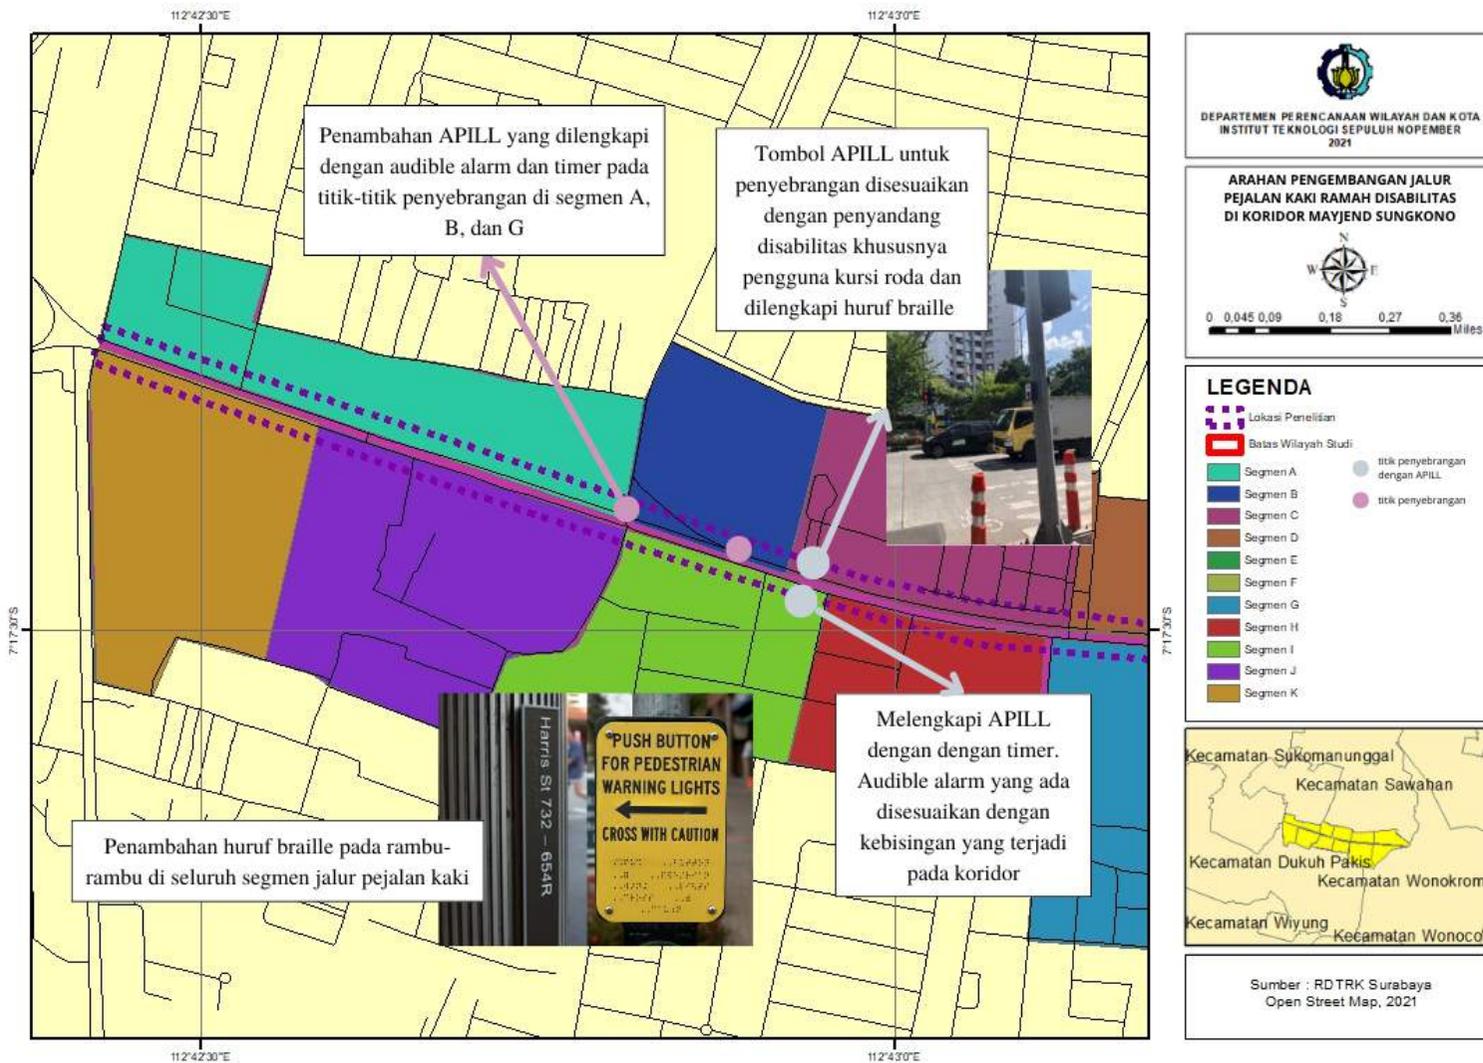
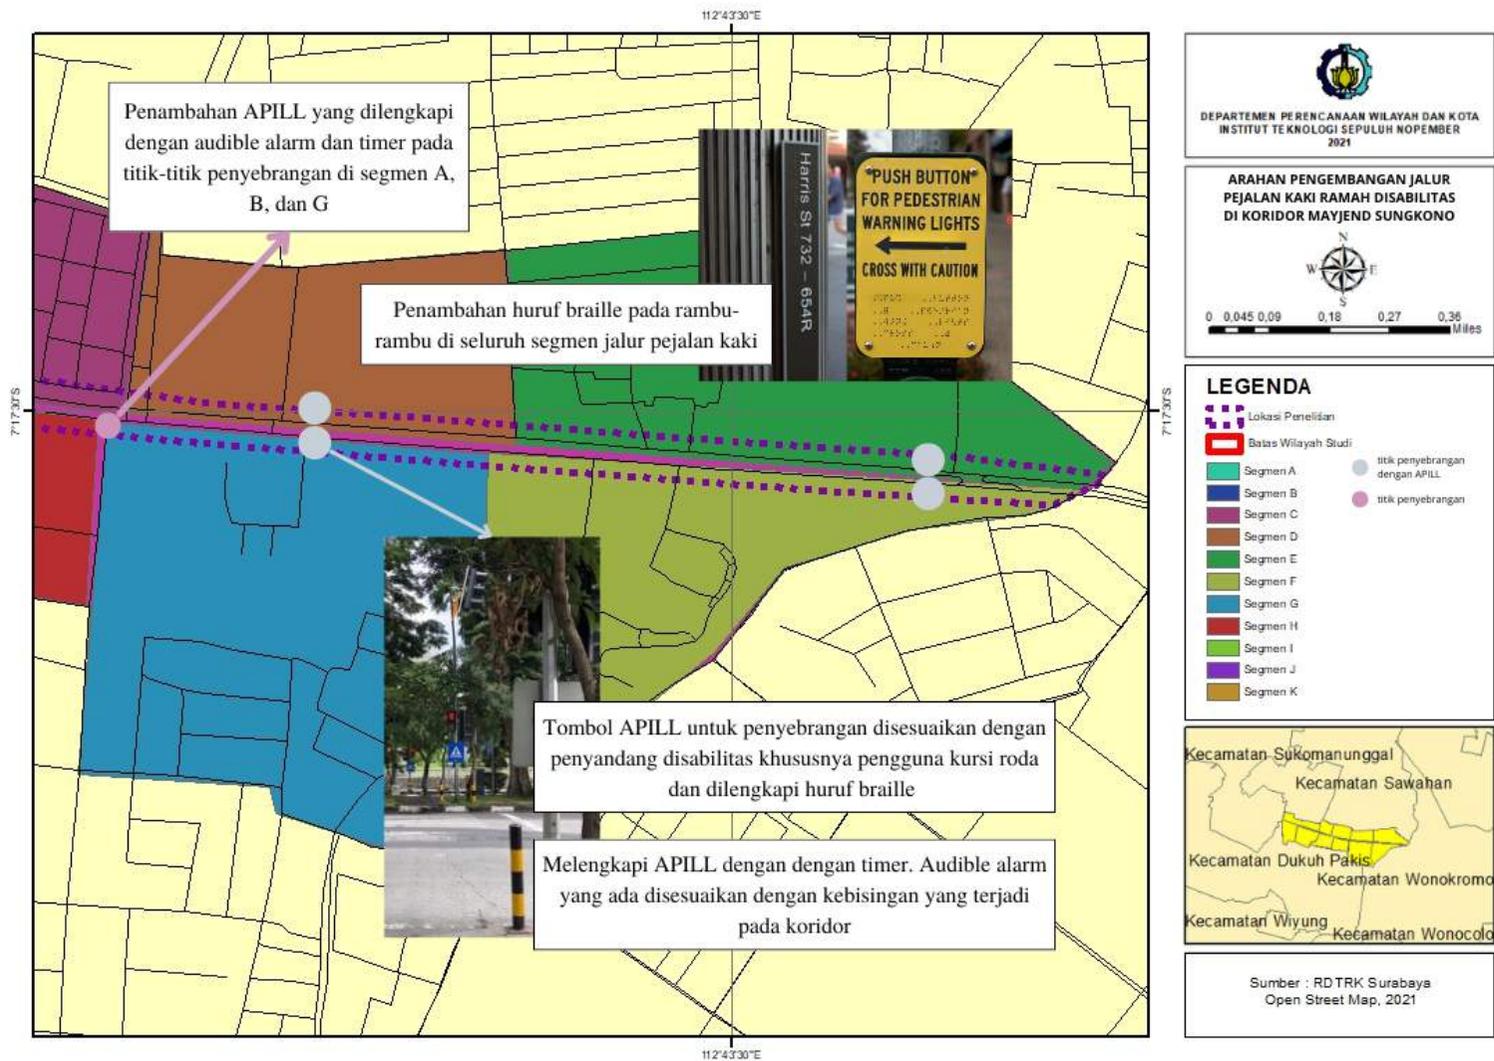
Gambar 4. 60 Arahan Pengembangan Variabel Jalur Pemandu dalam menunjang Jalur Pejalan Kaki Ramah Disabilitas di Koridor Mayjend Sungkono
Sumber: Penulis, 2022

Gambar 4. 61 Arahan Pengembangan Variabel Jalur Pemandu dalam menunjang Jalur Pejalan Kaki Ramah Disabilitas di Koridor Mayjend Sungkono
Sumber: Penulis, 2022

Gambar 4. 62 Arahan Pengembangan Variabel Jalur Pemandu dalam menunjang Jalur Pejalan Kaki Ramah Disabilitas di Koridor Mayjend Sungkono
Sumber: Penulis, 2022

Gambar 4. 63 Arahan Pengembangan Variabel Jalur Pemandu dalam menunjang Jalur Pejalan Kaki Ramah Disabilitas di Koridor Mayjend Sungkono
Sumber: Penulis, 2022

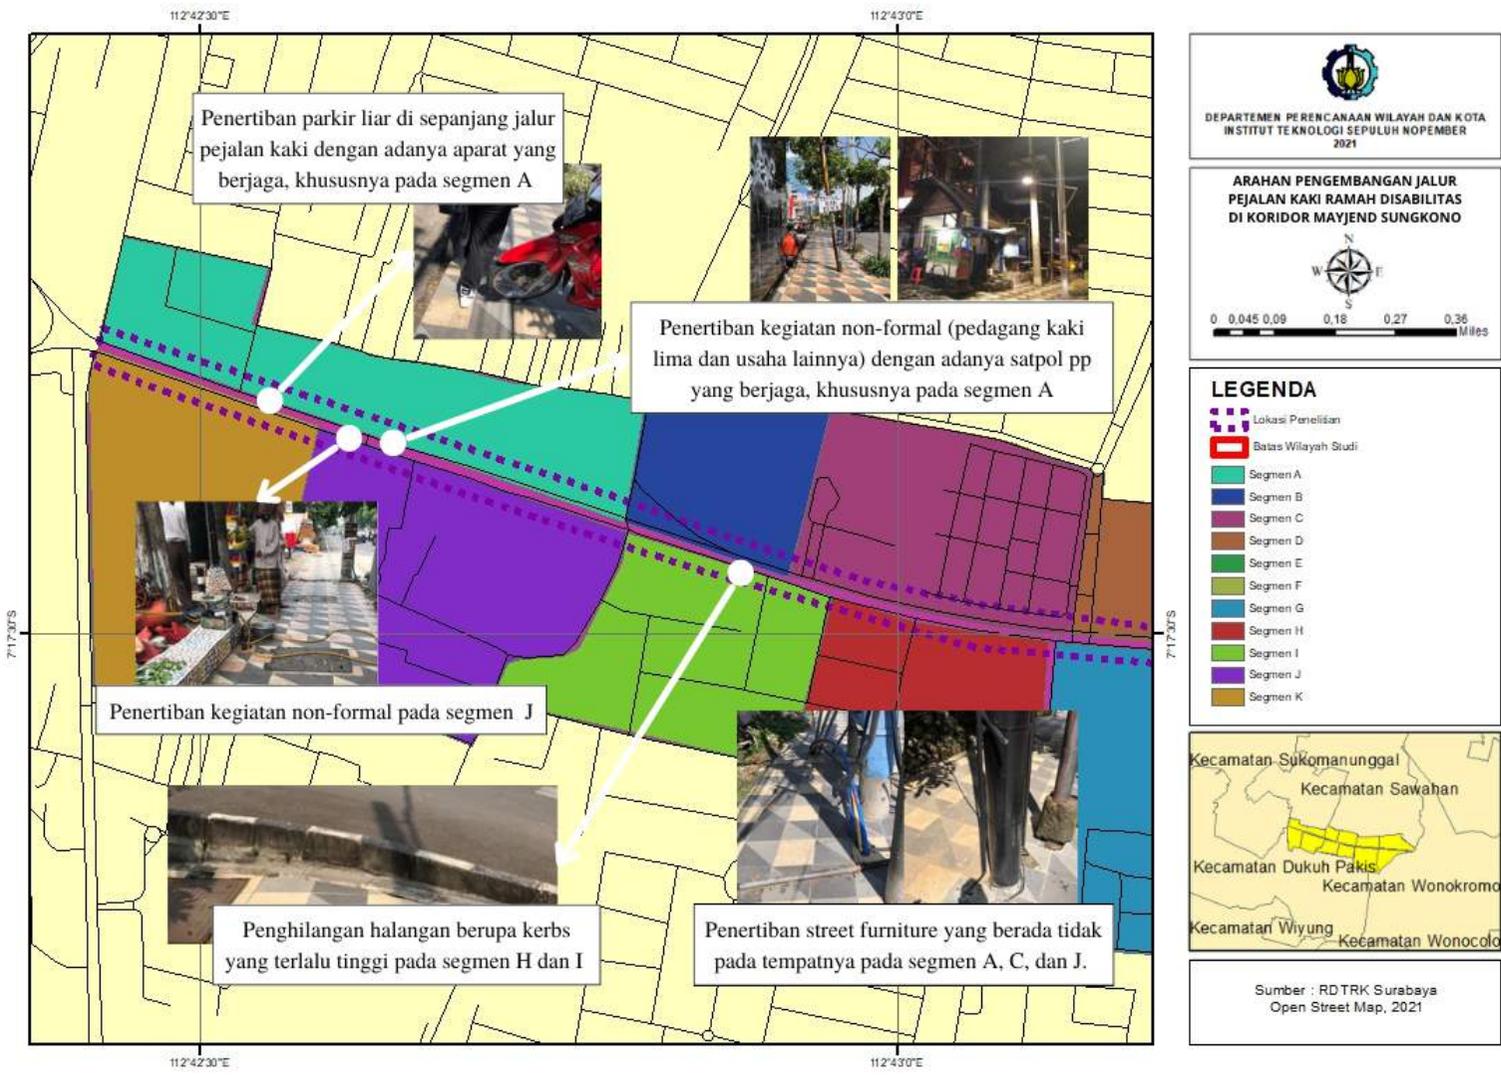
Gambar 4. 64 Arahan Pengembangan Variabel *Convenience* dalam menunjang Jalur Pejalan Kaki Ramah Disabilitas di Koridor Mayjend Sungkono
 Sumber: Penulis, 2022

Indikator/ Variabel	Gambaran Umum (Berdasarkan Hasil Survei Primer dan Sekunder)	Literature/Best Practice	Hasil Wawancara bersama Pakar (Dr. Arina)	Pembahasan	Arahan pengembangan Segmen
			<p>dianggap mengganggu. Diperlukan usaha dari pemerintah untuk menghilangkan hal tersebut.</p> <p>“Bentuk kerusakan yang mengganggu kesinambungan tadi ya misalkan materialnya rusak, ada penggalian kabel, apalagi ya, ya.. atau mungkin penempatan <i>street furniture</i> yang salah...”</p> <p>Gangguan lainnya adalah kerusakan material, penggalian kabel, dan penempatan <i>street furniture</i> yang kurang tepat.</p>		sepanjang jalur pejalan kaki

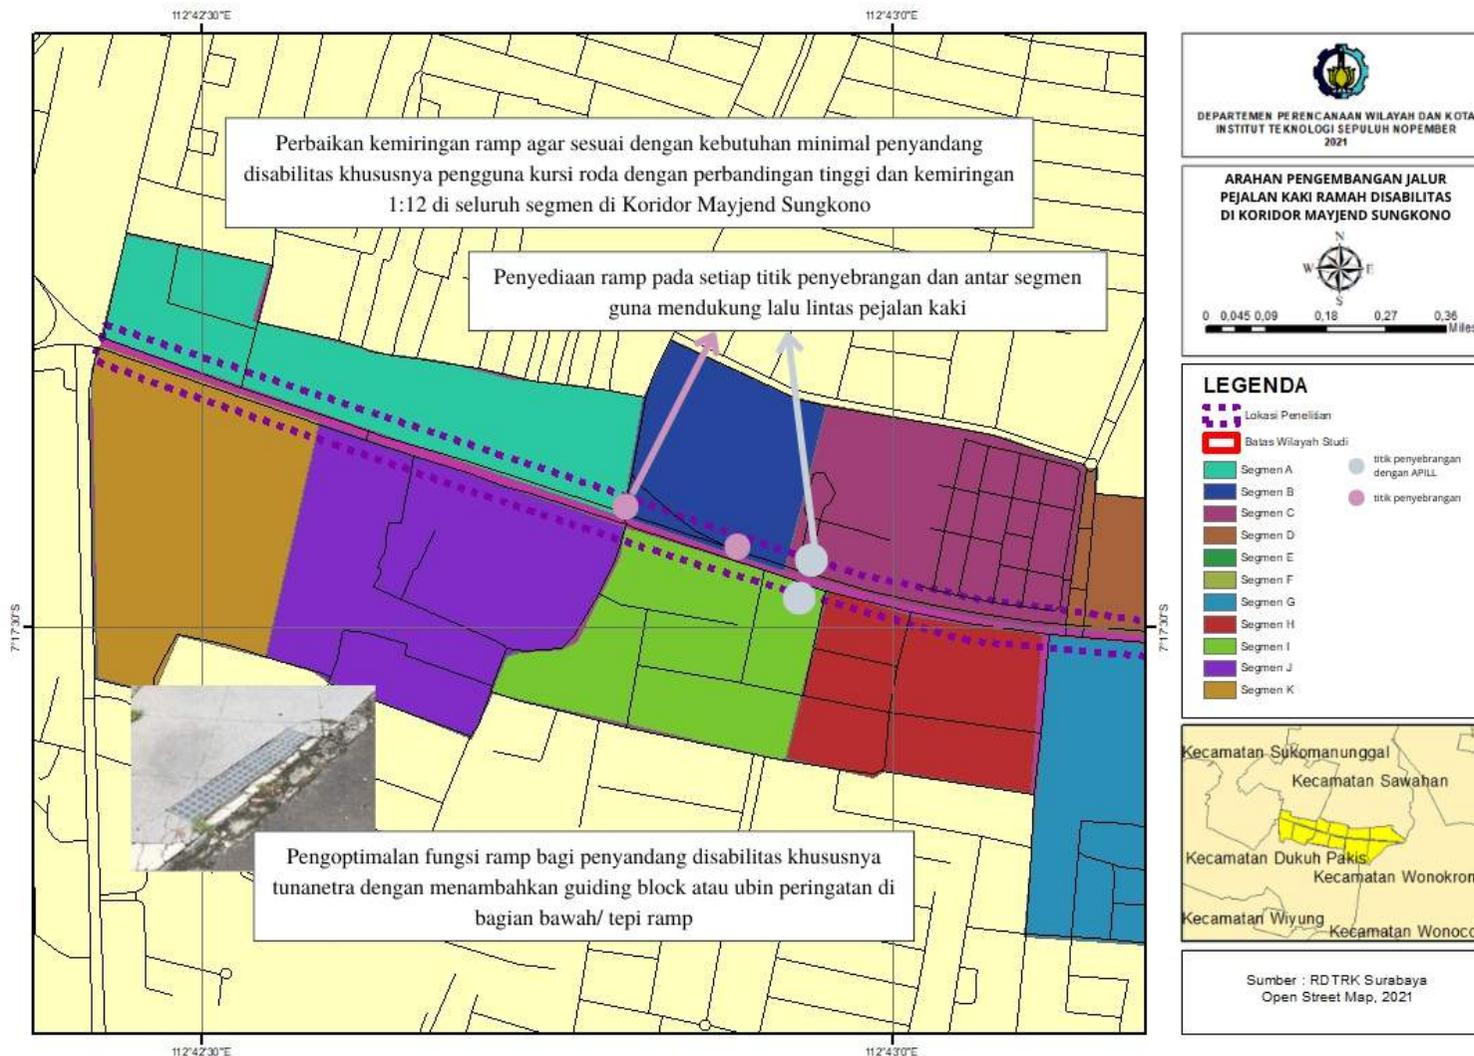
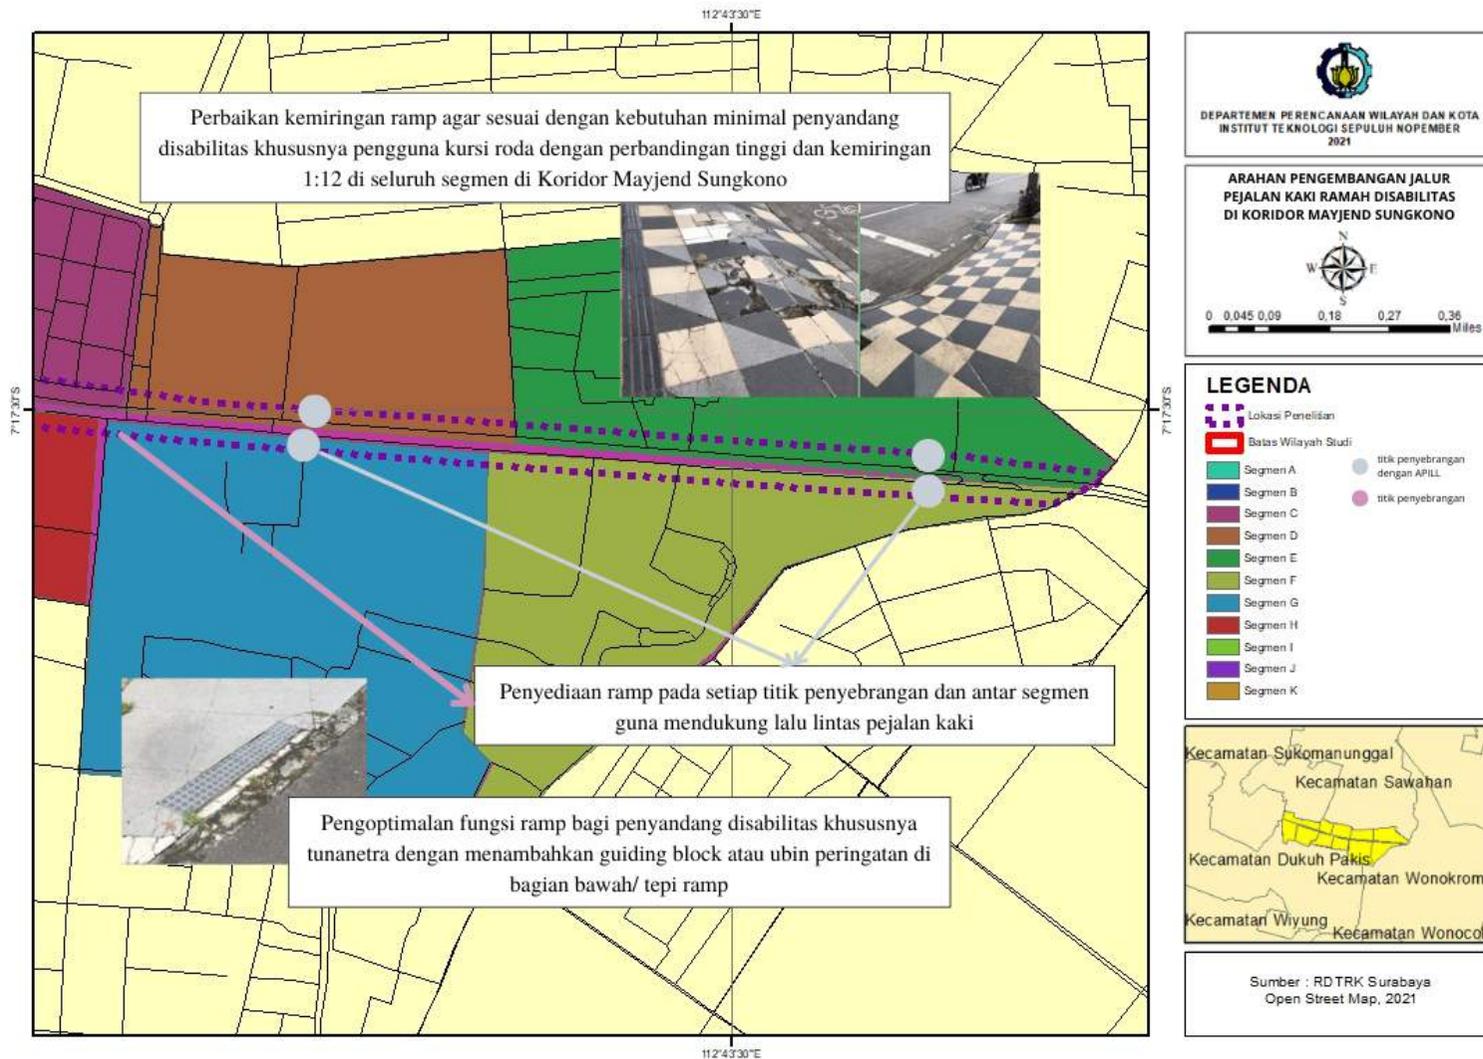
Gambar 4. 66 Arahlan Pengembangan Variabel Ramp dalam menunjang Jalur Pejalan Kaki Ramah Disabilitas di Koridor Mayjend Sungkono

Gambar 4. 67 Arahan Pengembangan Variabel Ramp dalam menunjang Jalur Pejalan Kaki Ramah Disabilitas di Koridor Mayjend Sungkono
Sumber: Penulis, 2022

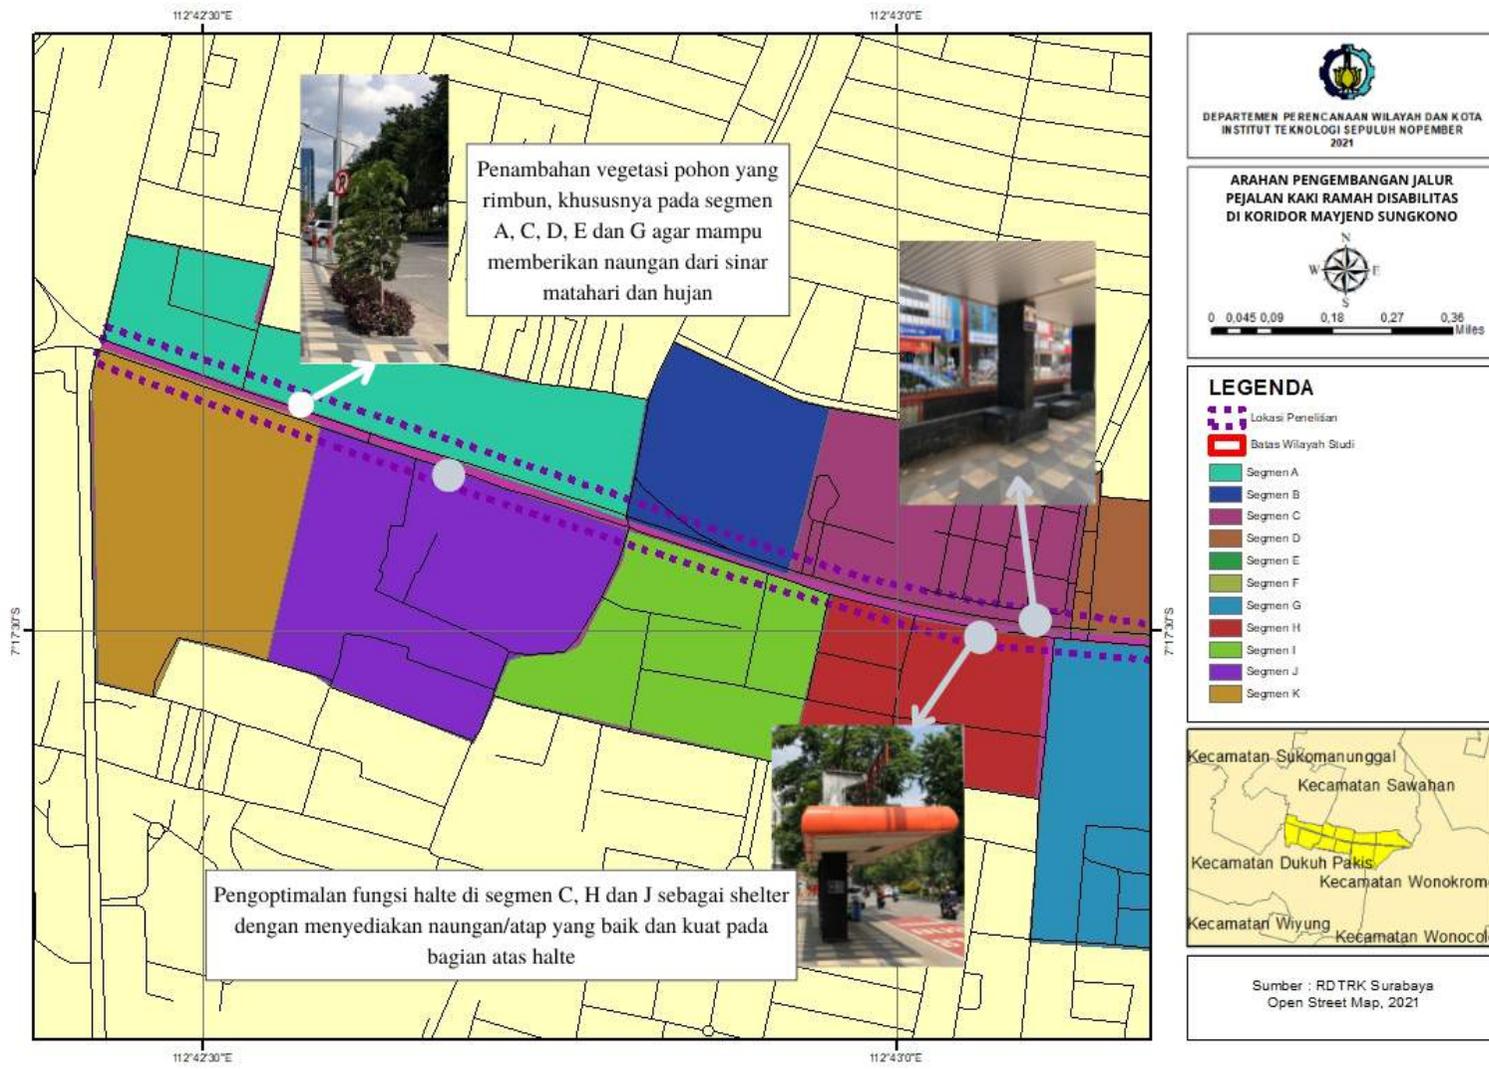
Gambar 4. 68 Arahan Pengembangan Variabel Gaya dan Iklim dalam menunjang Jalur Pejalan Kaki Ramah Disabilitas di Koridor Mayjend Sungkono
Sumber: Penulis, 2022

Indikator/ Variabel	Gambaran Umum (Berdasarkan Hasil Survei Primer dan Sekunder)	Literature/Best Practice	Hasil Wawancara bersama Pakar (Dr. Arina)	Pembahasan	Arahan pengembangan Segmen
		Perlu penyediaan pelindung (atap) serta jalur hijau sebagai peredam polusi udara dan kebisingan.	naungan buatan yang juga dapat menambah kesan estetika.
