TUGAS AKHIR - DK184802

Arahan Pengembangan Jalur Pejalan Kaki Ramah Disabilitas di Kota Surabaya (Studi Kasus Koridor Mayjend Sungkono)

**DIRECTIONS FOR THE DEVELOPMENT OF
DISABILITY-FRIENDLY PEDESTRIAN PATHWAYS IN
THE CITY OF SURABAYA (STUDY CASE OF THE
MAYJEND SINGKONO CORRIDOR)**

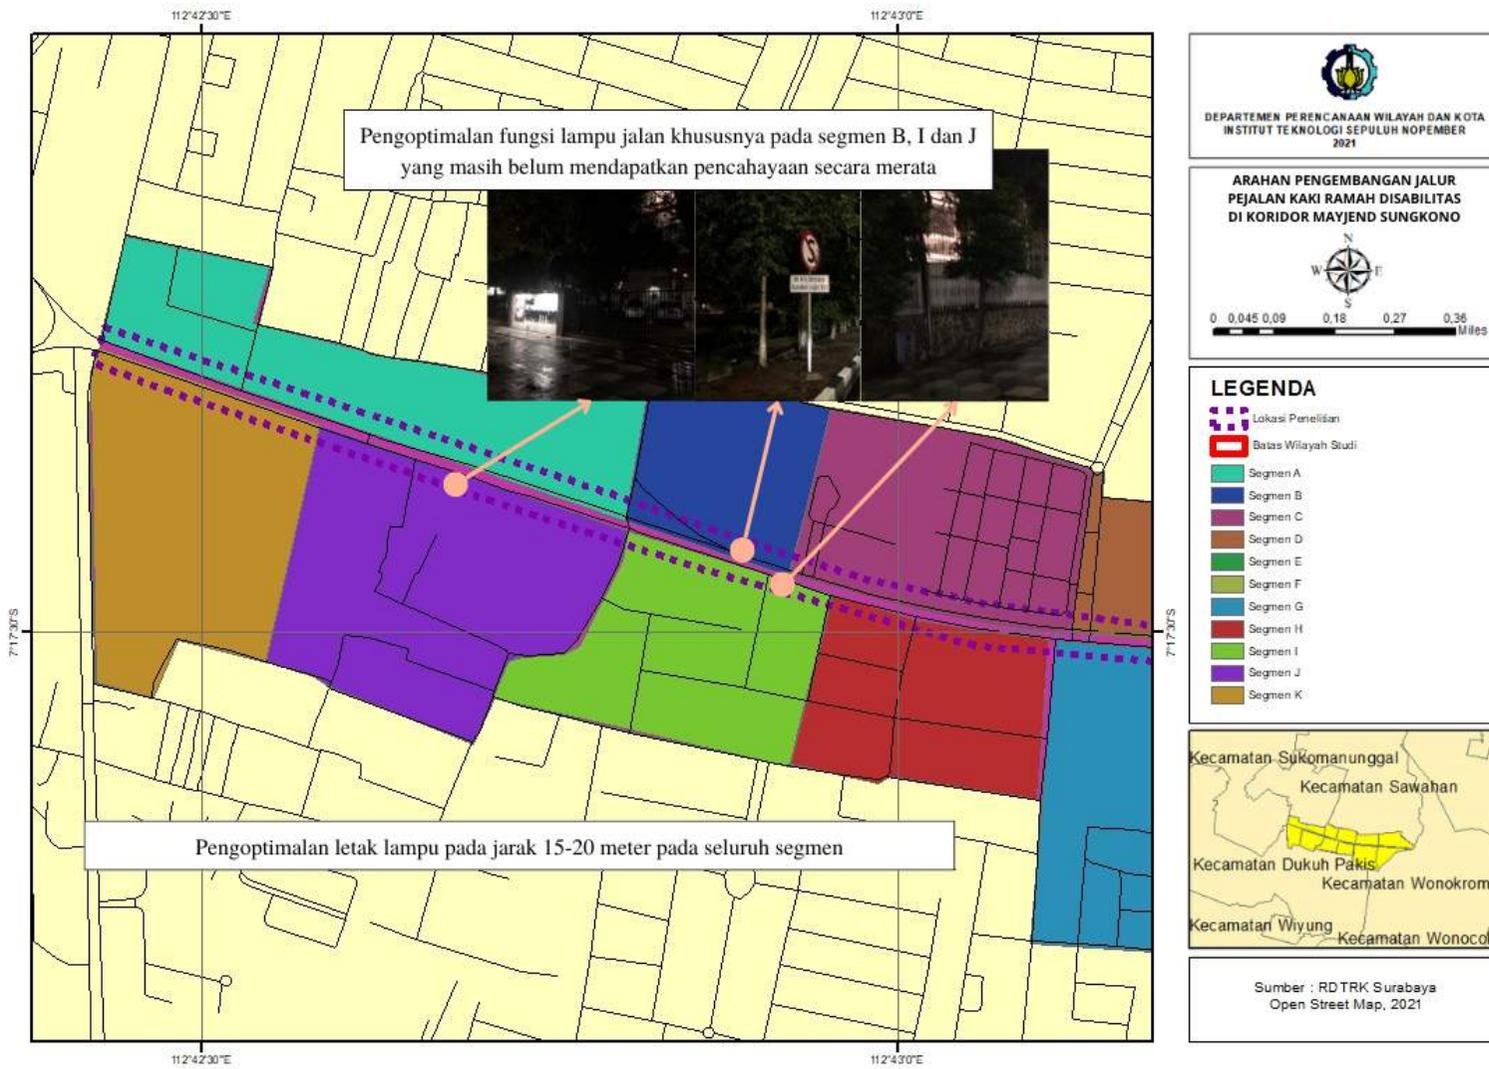
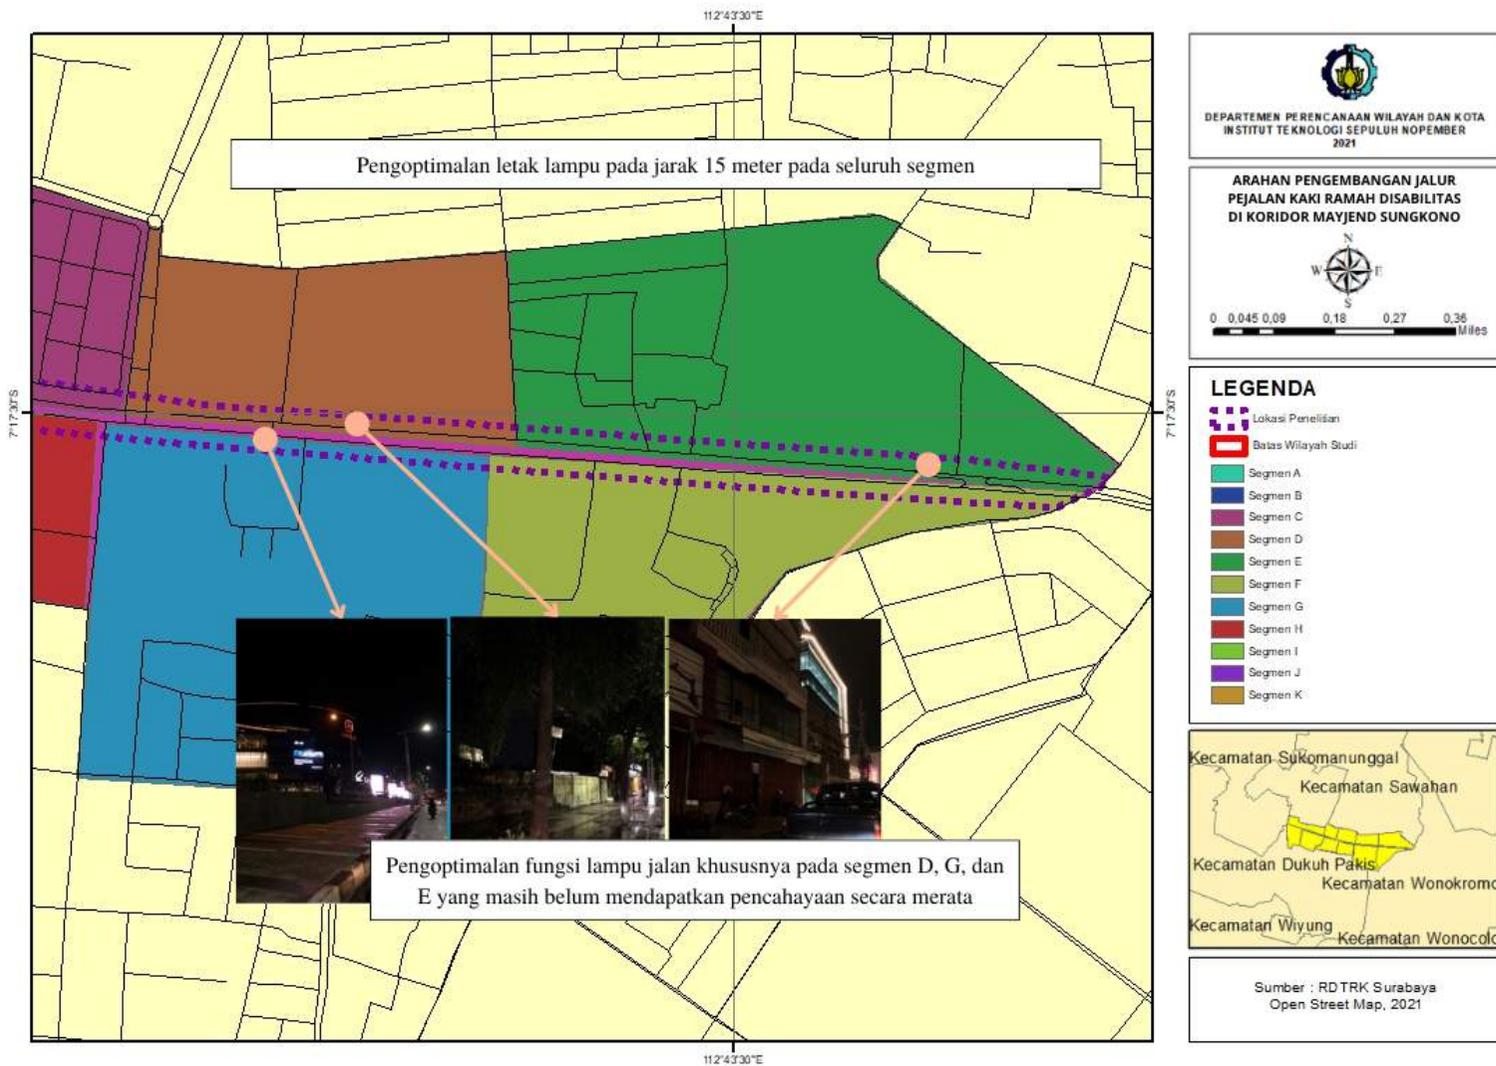
Gambar 4. 72 Arahan Pengembangan Variabel Penerangan Jalan dalam menunjang Jalur Pejalan Kaki Ramah Disabilitas di Koridor Mayjend Sungkono
Sumber: Penulis, 2022

Gambar 4. 73 Arahan Pengembangan Variabel Penerangan Jalan dalam menunjang Jalur Pejalan Kaki Ramah Disabilitas di Koridor Mayjend Sungkono
Sumber: Penulis, 2022

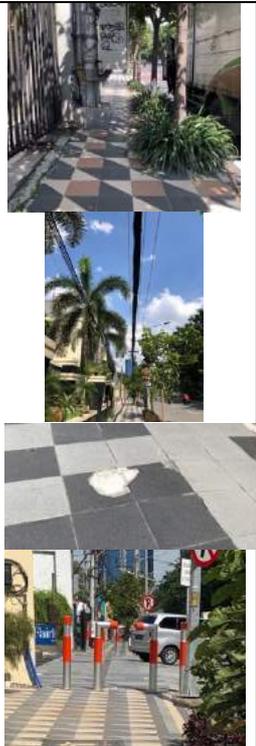
<p>Memiliki lebar sangat bervariasi, berkisar antara 1-3 meter. Jalur pejalan kaki dengan lebar 1 meter mendominasi 200 meter pertama dari segmen A.</p> <p>Pada beberapa titik, seperti pada foto di sebelah kiri, terdapat kabel yang berada dalam jarak ketinggian 2 meter sehingga berpotensi mengganggu perjalanan.</p> <p>Pada beberapa titik, terdapat kerusakan kecil seperti pada gambar ketiga pada kolom pengamatan pagi-siang.</p> <p>Penyediaan bollard sudah berfungsi cukup baik dalam menghalau pengendara sepeda motor dimana dapat dilihat dari tidak adanya kendaraan yang lewat. Dalam mendukung perjalanan penyandang disabilitas, bollard pada segmen ini telah dilengkapi dengan akses untuk pengguna kursi roda.</p>

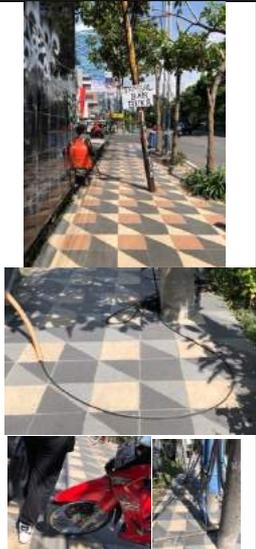
<p>Terdapat berbagai gangguan lain dalam segmen ini seperti perdagangan jasa tambal ban dan <i>street furniture</i> yang berada di tengah-tengah jalur pejalan kaki seperti tiang listrik. Selain itu, parkir kendaraan akibat adanya perdagangan jasa liar juga terjadi.</p> <p>Hal lainnya yakni berupa kabel yang tidak tertata dengan baik dan berpotensi membahayakan pengguna jalan. Pada foto di sebelah kanan, dapat dilihat bahwa PKL juga masih berdagang pada malam hari.</p>

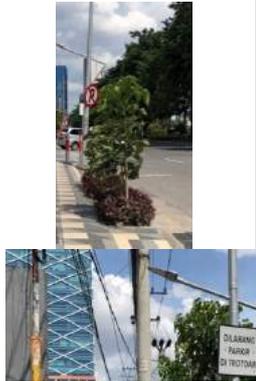
Jalur pejalan kaki pada segmen ini tidak dilengkapi dengan ramp khususnya pada titik penyebrangan. Selain itu <i>zebra cross</i> juga tidak dilengkapi oleh alat bantu penyebrangan.(APILL)

<p>Pada segmen ini tidak terdapat <i>resting Area</i> berupa bangku atau tempat duduk</p> <p>Vegetasi yang ada didominasi oleh pohon-pohon kecil di bagian kanan jalur pejalan kaki, walaupun beberapa diantaranya cukup memakan tempat karena lebar dari jalur pejalan kaki yang hanya berkisar pada 1 meter. Selain itu pada siang hari, akibat vegetasi yang tidak terlalu rimbun ini, perjalanan terasa semakin panas karena fungsi peneduh belum optimal.</p> <p>Lampu jalan disediakan tiap 15-20 meter dan cukup terang pada malam hari seperti pada foto di sebelah kanan.</p>

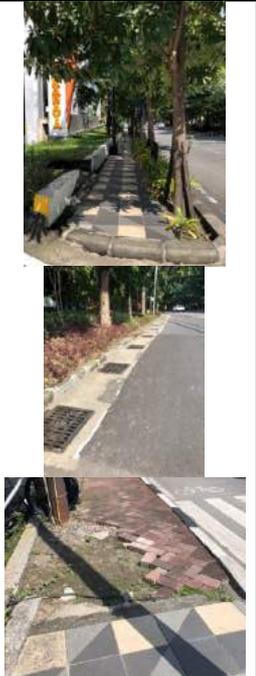
2.	Segmen B

<p>Memiliki lebar 1 meter, segmen ini memiliki lebar paling kecil pada koridor Mayjend Sungkono. Pada foto kiri dapat terlihat bahwa ada titik dimana jalur pejalan kaki tidak disediakan.</p> <p>Pada foto lainnya, material jalur pedestrian tidak konsisten dan beberapa mengalami kerusakan. Material yang berbeda ini juga mempengaruhi variabel keindahan, dimana keindahan dapat diukur melalui keserasian motif jalur pejalan kaki.</p>

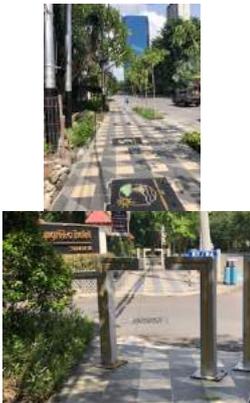
3.	Segmen C

Memiliki lebar berkisar antara 3 – 3,5 m Bagi beberapa lahan privat khususnya hotel Shangri-La, jalur pejalan kaki memiliki desain yang sedikit berbeda, seperti pada gambar, hotel Shangri-La memiliki penerangan lebih baik, jalur hijau lebih banyak berupa pohon dan semak-semak, serta penjagaan oleh security setempat (mencegah orang berkumpul di depan hotel ShangriLa) Selain itu, terdapat pula bollard untuk meminimalisir konflik kendaraan. Bollard ini juga sudah menyediakan akses untuk pengguna kursi roda.

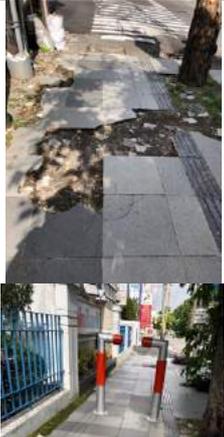
<p>Memiliki lebar berkisar antara 3 – 3,5 m dengan kondisi di beberapa titik masih belum baik seperti pada foto di sebelah kiri. Pada malam hari dapat dilihat bahwa jalur pejalan kaki pada segmen ini sangat gelap seperti tidak ada penerangan sama sekali.</p> <p>Upaya mengurangi konflik kendaraan juga sudah dilakukan melalui pengadaan bollard. Dimana bollard ini juga sudah mengakomodasi penyandang disabilitas khususnya pengguna kursi roda</p>

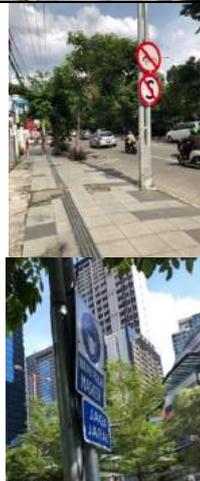
<p>Memiliki signage yang dapat dibaca bahkan pada malam hari seperti pada foto di sebelah kanan.</p> <p>Signage yang tersedia mulai dari larangan berhenti bagi pengguna kendaraan, peringatan terkait pandemic seperti pemakaian masker dan jaga jarak serta rambu-rambu lalu lintas lainnya.</p>

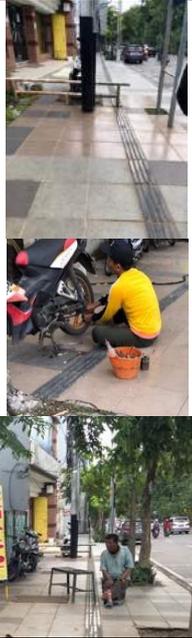
<p>Terdapat beberapa halangan dan aktifitas pada segmen ini salah satunya tambal ban yang dapat dilihat pada foto sebelah kiri. Selain itu terdapat pula penjual yang 'nongkrong' ditengah-tengah jalur pejalan kaki tepatnya di atas guiding blocks.</p> <p>Terdapat pula tiang listrik di tengah-tengah jalur pejalan kaki.</p>

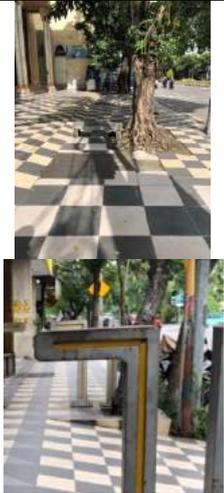
<p>Segmen ini tidak memiliki <i>resting area</i> baik berupa bangku/ halte bis.</p> <p>Vegetasi yang ada berupa pohon yang terletak di bagian kanan jalur pejalan kaki, namun di depan masjid terdapat pohon yang terletak ditengah jalur pejalan kaki sehingga cukup mengganggu jalur pejalan kaki</p>

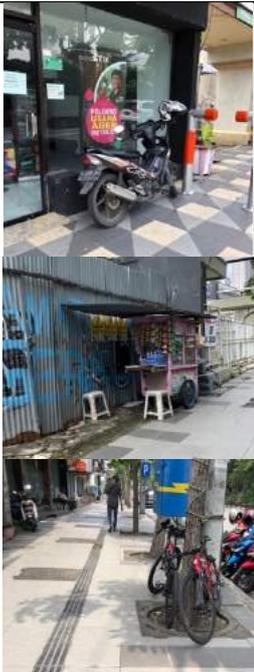
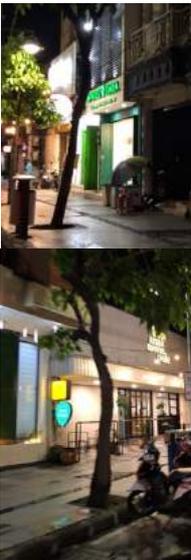
<p>Sebagian besar penyelewengan fungsi di segmen ini didominasi oleh lahan parkir dan PKL. Dimana kedua aktifitas/kegiatan ini terjadi baik pada siang hari dan juga malam hari.</p>

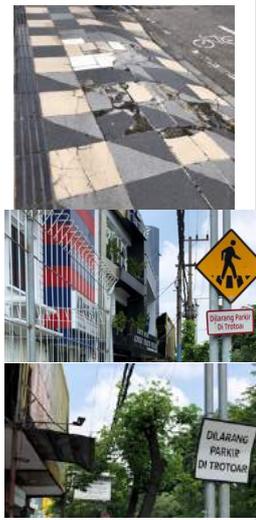
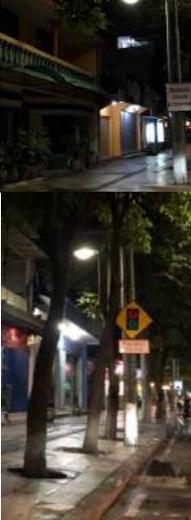
<p>Tersedia ramp namun kondisinya cukup buruk dimana ubinnya banyak yang pecah sehingga berlubang dan cukup dalam sehingga berbahaya.</p> <p>Signage verbal yang tersedia beragam, namun pada malam hari cukup sulit untuk dibaca dalam jarak jauh seperti pada foto sebelah kanan</p>

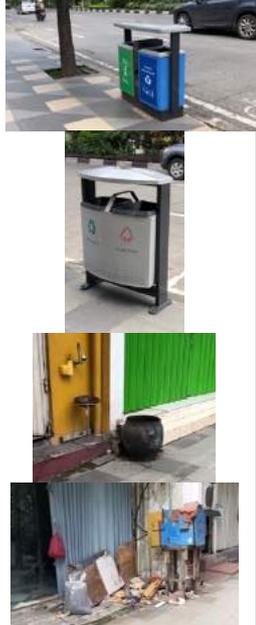
<p>Pada segmen ini, tong sampah yang tersedia cukup banyak dan bervariasi. Tong sampah dari pemerintah bertipe terpilah dua yakni <i>recycle</i> dan <i>other waste</i> sedangkan lainnya merupakan tong sampah yang disediakan oleh toko-toko di sepanjang jalur pejalan kaki.</p> <p>Namun tidak dipungkiri bahwa masih terdapat sampah di jalur ini. Sampah ini didominasi oleh sisa bangunan seperti kayu dan triplek. Meskipun tidak menghasilkan bau yang terlalu menyengat, sampah ini mengganggu kenyamanan dan keindahan dari jalur pejalan kaki ini.</p>

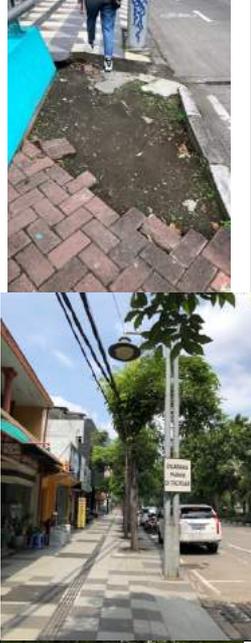
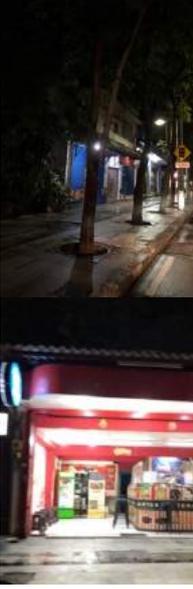
<p>Terdapat beberapa titik dimana jalur pejalan kaki tidak memiliki perkerasan, seperti pada foto di sebelah kiri.</p> <p>Kemudian motif yang ada pada satu segmen ini tidak konsisten seperti ada yang berwarna putih-oranye dan abu-abu tua dan muda. Hal ini mempengaruhi keindahan dari jalur pejalan kaki ini sendiri.</p> <p>Selain itu, dapat terlihat jalur pejalan kaki ini pada beberapa titik cukup gelap.</p> <p>Segmen ini cukup memiliki keramaian tersendiri baik pada siang dan malam hari karena banyaknya pertokoan dan restoran.</p>

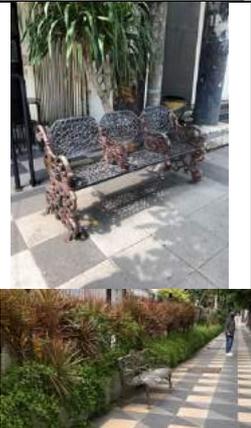
<p><i>Resting area</i> berupa bangku duduk tersedia empat pada segmen ini berbentuk seperti foto di sebelah kiri. Pada malam hari bangku ini masih terlihat dengan bantuan lampu penerangan dan juga attribute dari pertokoan.</p>

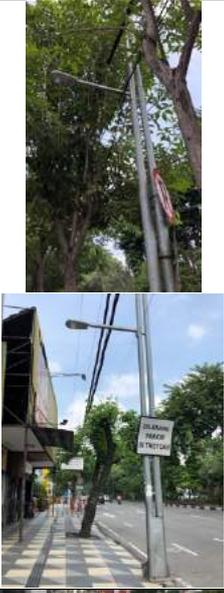
<p>Lampu tersedia tiap 15-20 meter namun belum cukup terang sehingga terkesan reman-remang, namun lampu dari bagian depan pertokoan di sepanjang jalan membantu menerangi jalur ini.</p>

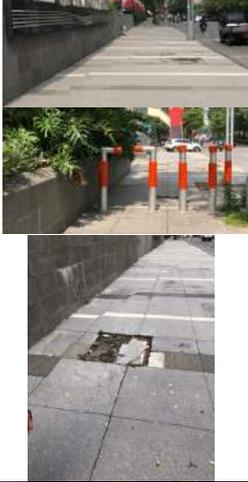
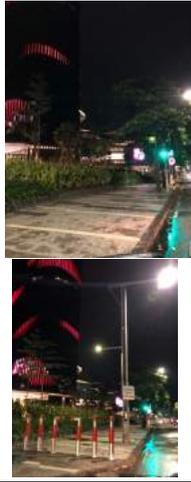
<p>Memiliki lebar berkisar antara 3 – 3,5 m dan dilengkapi dengan bollard yang sudah mempertimbangkan pengguna kursi roda.</p> <p>Kondisi permukaan yang rusak hanya pada satu titik di depan Ciputra World.</p>
	Segmen G (Pusat Perbelanjaan)

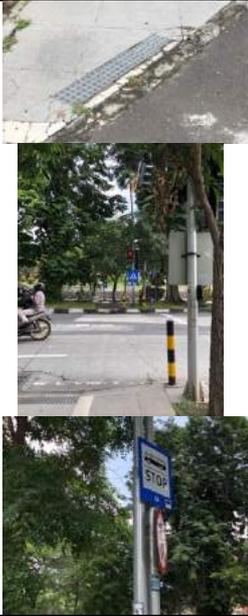
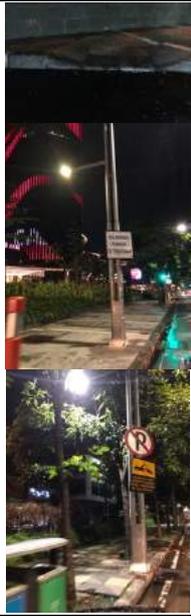
<p>Memiliki ramp dengan tambahan guiding block bagi pengguna tunanetra, sayangnya segmen ini tidak dilengkapi dengan guiding block di sepanjang jalur pejalan kaki sehingga akan menyulitkan pengguna tunanetra. Pada foto di sebelah kanan, ramp agak tidak terlihat karena kurangnya penerangan jalan.</p> <p>Terdapat jalur penyebrangan atau zebra cross yang dilengkapi oleh signage dan pemandu suara berupa bel penyebrangan. Signage yang dapat dilihat pada segmen ini adalah signage area penyebrangan, bus stop, dan larangan parkir.</p> <p>Pada malam hari, seperti pada foto di sebelah kanan, signage masih dapat terlihat jelas oleh pengguna.</p>

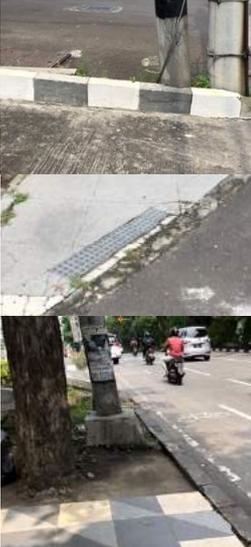
Sebelum memasuki area jalur pejalan kaki di depan Ciputra World, terdapat pembatas jalan yang cukup tinggi sehingga menyulitkan akses pengguna jalan untuk melanjutkan perjalanan berjalan kaki. Namun di sisi lainnya, jalur pejalan kaki dilengkapi oleh ramp dan juga guiding block bagi tunanetra. Sehingga jalur pejalan kaki pada segmen ini dapat dikatakan kurang konsisten.

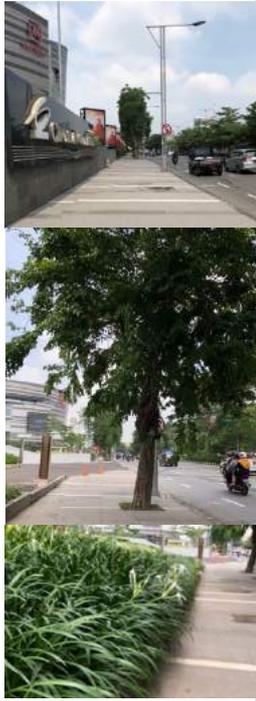
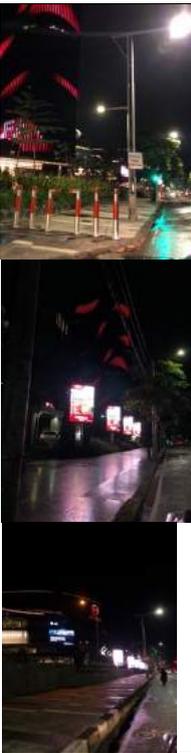
<p>Dalam 100 meter, tepatnya di depan ciputra world, tidak terdapat vegetasi sehingga terkesan sangat gersang padahal pada sepanjang jalan sebelum dan sesudah cukup rimbun dengan vegetasi pohon yang berjarak 5-10 meter. Terdapat vegetasi tambahan berupa semak-semak sepanjang 5 meter pada ujung barat segmen G.</p> <p>Lampu jalan tersedia dengan jarak 15-20 meter antar satu dengan lainnya namun pada beberapa titik masih belum cukup terang contohnya pada foto kanan bawah, dimana penerangan dibantu oleh adanya LED milik Ciputra World.</p>

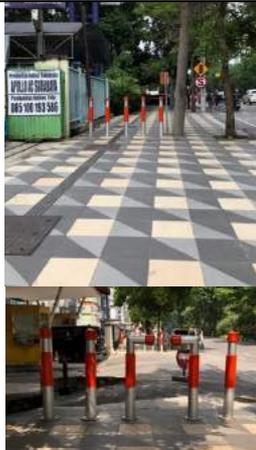
8.	Segmen H

<p>Memiliki lebar berkisar antara 2,7-4 meter dengan kondisi permukaan yang baik dan tidak rusak namun tetap konsisten berbahan dasar keramik</p> <p>Bollard juga tersedia pada segmen ini namun komposisi bollard, khususnya untuk akses pengguna kursi roda, masih belum tersedia pada setiap titik penyediaan bollard contohnya pada foto di sebelah kiri atas.</p>

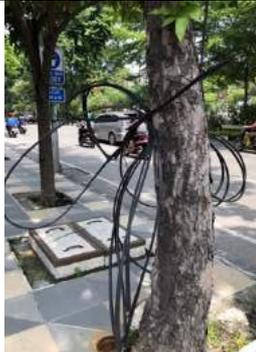
<p>Banyak terdapat kabel-kabel liar yang berpotensi mengganggu perjalanan pengguna.</p>

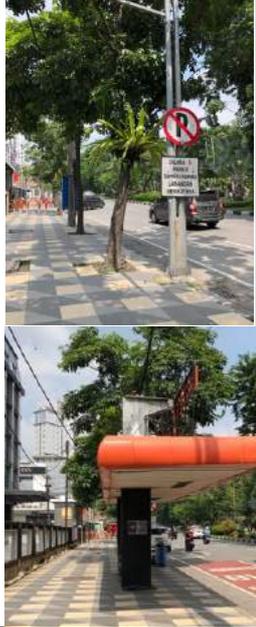
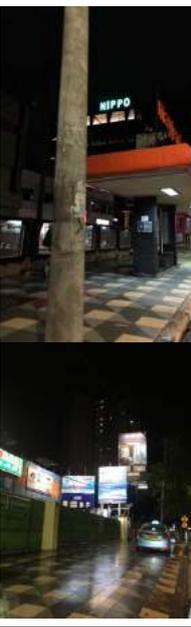
<p>Lampu jalan tersedia setiap 15-20 meter</p> <p>Terdapat halte bagi pengguna Suroboyo bus. Halte ini dapat pula menjadi pengganti tempat duduk sebagai <i>resting area</i>. Halte ini juga dilengkapi oleh tempat sampah guna menjaga kebersihan jalur pejalan kaki.</p> <p>Vegetasi cukup rimbun dan hanya berupa pohon di sebelah kanan jalur pejalan kaki.</p>

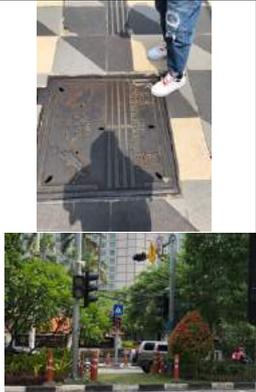
<p>Guiding block tersedia tetapi banyak terputus secara tiba-tiba seperti foto di sebelah kiri. Selain itu, ada pula gangguan pada jalan seperti jalur yang rusak dan bolong</p> <p>Terdapat alat bantu yang ditujukan untuk penggunaan <i>zebra cross</i> dan dilengkapi dengan suara bel.</p>

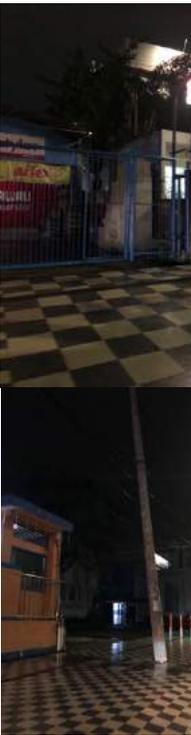
<p>Memiliki lebar sekitar 5 meter pada segmen ini.</p> <p>Meskipun tersedia Bollard, pengendara sepeda motor masih terlihat melintasi jalur pejalan kaki. Bollard yang disediakan juga memiliki design dan warna yang berbeda antara satu dengan lainnya. Dapat dilihat di foto sebelah kiri dimana Bollard satu berwarna orange dan satu lagi berwarna abu-abu dilengkapi dengan garis kuning.</p> <p>Bollard yang disediakan sudah ramah untuk pengguna kursi roda meskipun belum pada semua titik penyediaan Bollard.</p>

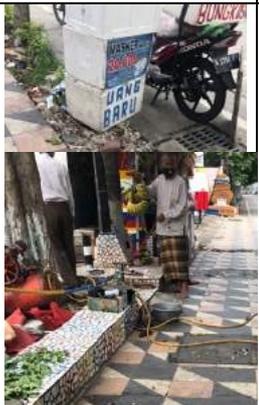
<p>Terdapat banyak PKL di bagian barat segmen J, hal ini menyebabkan kurang nyamannya jalur pejalan kaki. Selain itu, berbagai halangan berupa tiang listrik dan adanya kabel di jalur pejalan kaki menimbulkan bahaya yang cukup tinggi bagi penggunaannya.</p> <p>PKL yang tidak tertata ini juga berpotensi menambah kebisingan pada segmen jalur pejalan kaki ini.</p>

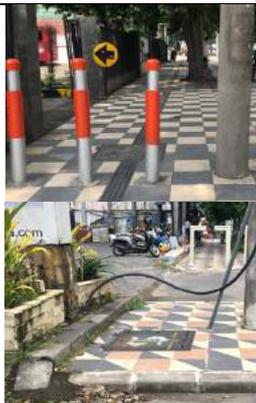
<p>Meskipun sudah disediakan tong sampah dengan tipe terpilah dua, masih terdapat sampah yang berceceran di jalur ini.</p> <p>Sampah yang ada di pinggir jalur pejalan kaki Segmen J menghasilkan bau tidak sedap dan pemandangan yang tidak indah sehingga mengurangi rasa nyaman menggunakannya. Timbulnya sampah disebabkan oleh adanya PKL.</p>

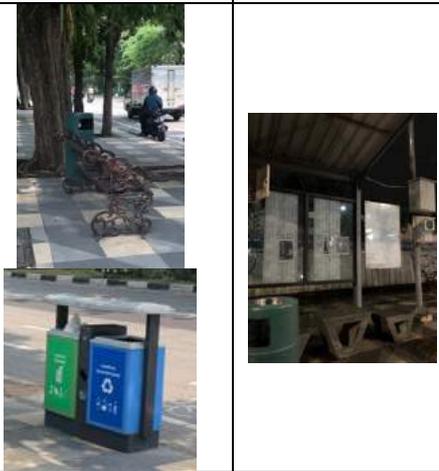
<p>Terdapat <i>resting area</i> berupa tempat duduk yang dilengkapi dengan tong sampah.</p>

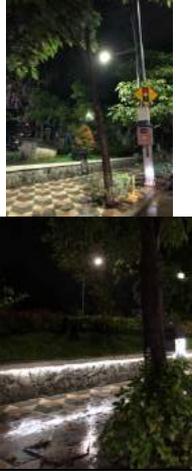
11.	Segmen K

<p>Lampu penerangan jalan juga terdistribusi dengan baik dalam jarak 15-20 meter. Selain itu pada ujung barat segmen K terdapat lampu tambahan pada bagian dinding komplek makan pahlawan sehingga cukup membantu penerangan pada jalur pejalan kaki</p>
