**“ANALISA KEGIATAN MAINTENANCE SERTA
PERFORMA TERCATAT DRAINAGE PUMP PADA
PLTA WONOGIRI”**

LAPORAN MAGANG INDUSTRI
PT. PLN INDONESIA POWER PGU MRICA - SUB UNIT PLTA
WONOGIRI.

PT. PLN Indonesia Power PGU. Mrica – Sub Unit PLTA Wonogiri

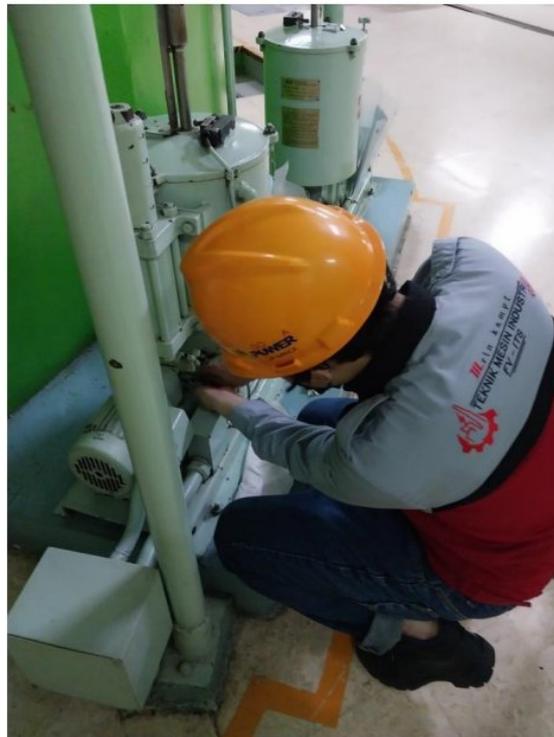
Gambar 4.2. 1 Pemeliharaan Grease Pump

Pemeliharaan *grease pump* dilakukan secara rutin sesuai WO yang diberikan atau kondisi di lapangan. Pemeliharaan yang dilakukan meliputi pembersihan area grease pump karena tumpahan kebocoran *grease* dan pengisian ulang (*top-up*) grease ke *reservoir*. Pembersihan area terhadap tumpahan *grease* dilakukan ketika pengecekan tiap hari dan ditemukan tumpahan. Peralatan yang digunakan berupa majun atau tisu khusus untuk pembersihan yang setelahnya akan dibuang di tempat sampah khusus B3. Kebocoran yang sering ditemui berada di seal dekat motor pompa grease. Pemeliharaan berikutnya berupa pengisian ulang/*top up* grease ke dalam reservoir. Grease yang berasal dari drum-drum pabrikan dipindahkan ke dalam tangki portable agar memudahkan untuk pengisian ulang. Tangki portable yang dipenuhi oleh grease dapat diletakkan di samping instalasi *grease pump* untuk memulai pengisian melalui selang yang tersedia. Selang disambungkan dari output tangki portable menuju ke input reservoir grease dan dipompa manual oleh teknisi secara perlahan agar tidak ada udara yang masuk ke dalam reservoir. Udara yang masuk ke reservoir akan mengakibatkan aliran grease yang dipompa tidak stabil sehingga menyebabkan alarm. Ketika proses pengisian ulang grease sudah selesai, Langkah selanjutnya yaitu melepas selang yang terpasang di input valve reservoir dan menutup *valve* tersebut. Setelah itu, dapat mengembalikan peralatan yang digunakan dan tangka portable di tempat semula.

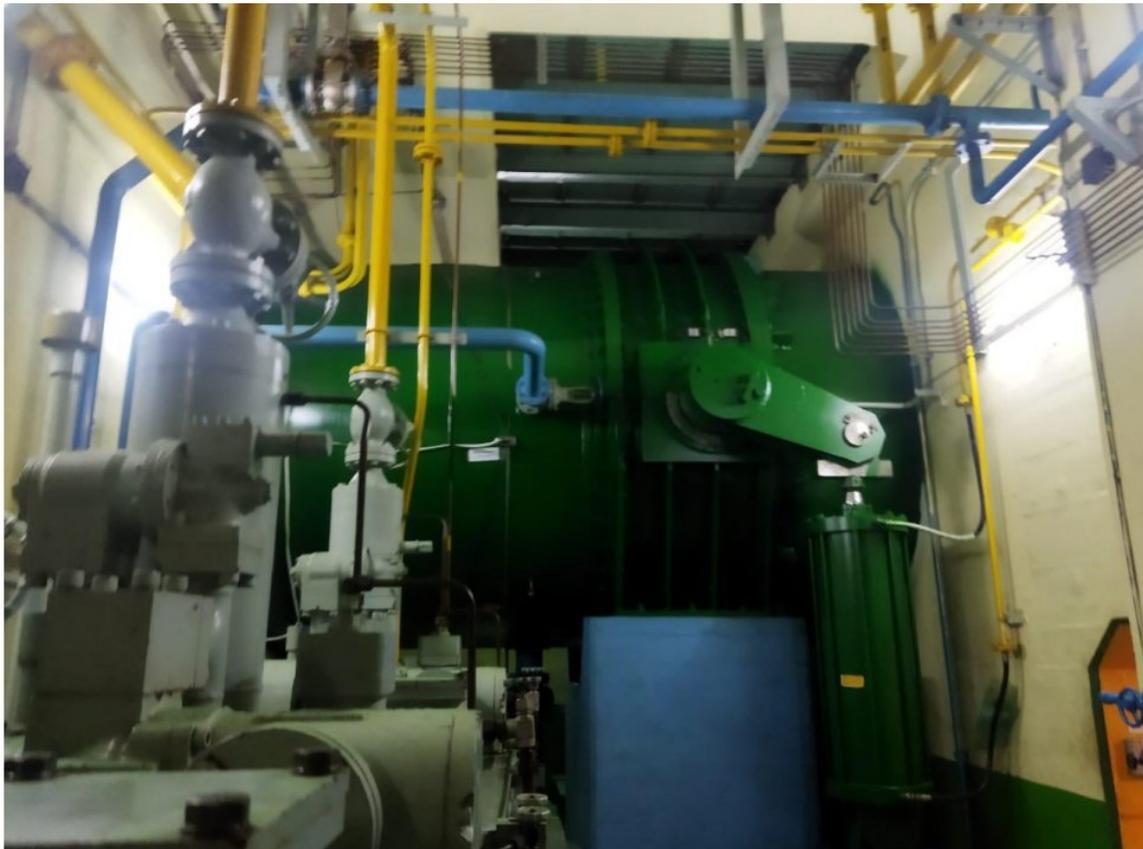
Gambar 4.2. 2 Main Inlet Valve

Pengecekan dilakukan untuk melihat apakah kebocoran Oli *Cervo* masi di tahap normal atau tidak. Pengecekan dilakukan secara berkala dan tindakan yang diambil sebagai bentuk perawatan yaitu dengan membersihkan oli yang bocor agar tidak menimbulkan kubangan oli sehingga ruang kerja akan lebih bersih. Adapun tindakan *actual* yang akan dilakukan ketika *Cervo* mengalami kebocoran yang lebih dari normal maka harus diadakan pergantian Seal serta *Breakdown Maintenance* lainnya.

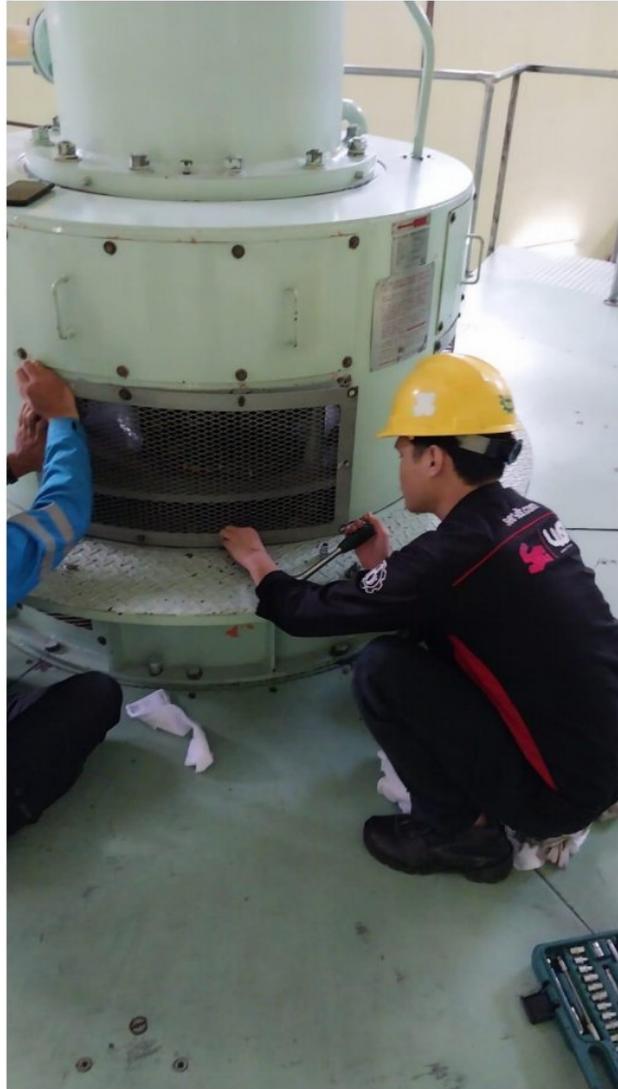
Gambar 4.2. 3 Penggantian Carbon Brush

Carbon brush termasuk dalam kategori consumable parts yang merupakan komponen yang penting yang berfungsi sebagai penghantar arus eksitasi pada rotor generator. Carbon brush bekerja secara kontinu bergesekan dengan rotor generator yang dapat mengakibatkan panas dan berkurangnya lapisan (aus) carbon brush. Carbon Brush terletak pada bagian Periment Magnet.

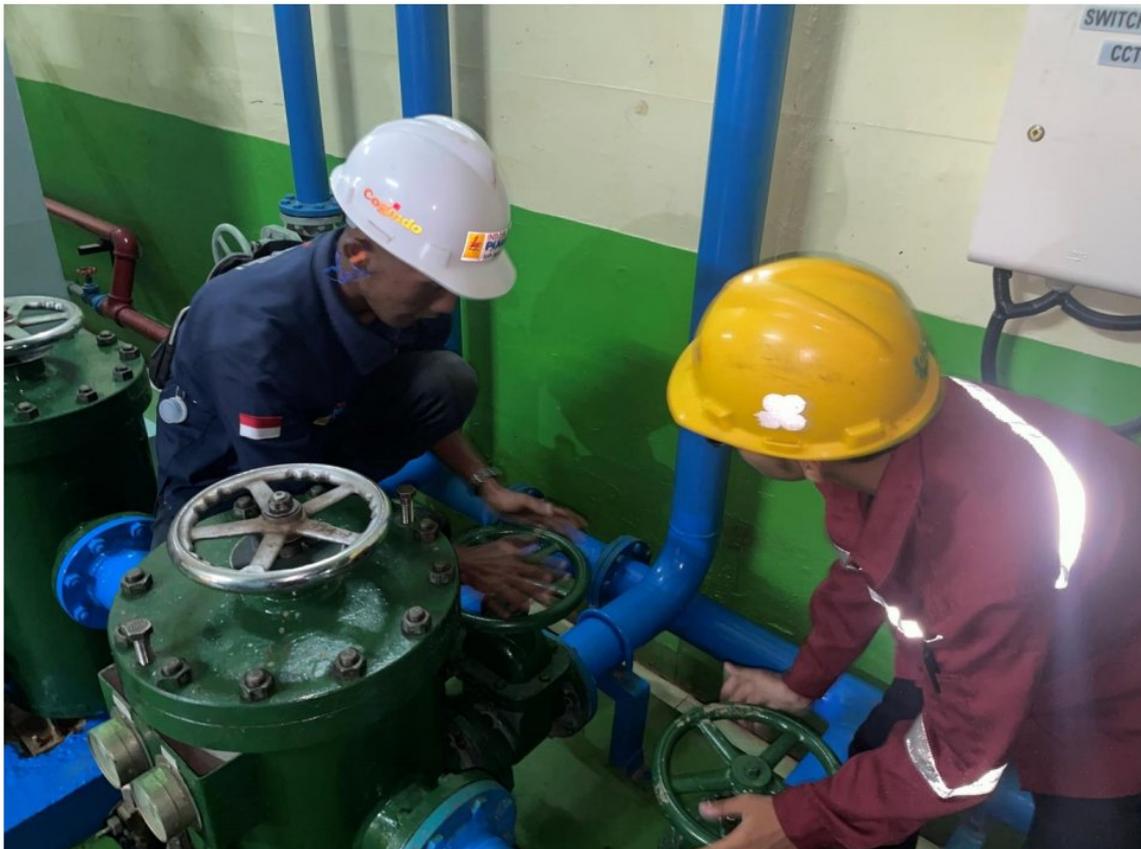
Gambar 4.2. 4 Perawatan Cooling Water Strainer

Pembersihan ini bertujuan agar tidak ada penyumbatan yang terjadi pada *Cooling Water Strainer* sehingga aliran air yang akan mengalir menjadi lebih lancar dan tidak membawa kotoran. *Cooling Water Strainer* memiliki 4 sisi yang bisa digunakan secara bergantian jika satu sisi lainnya mengalami penumpukan Kotoran. Cara menggantinya yaitu dengan memutar bukaan poros yang berada diatas lalu diatur kembali agar pas sesuai sudut nya. Jika kotoran sudah menumpuk di setiap sisi filter maka harus dibersihkan secara manual menggunakan alat kebersihan yang tersedia.

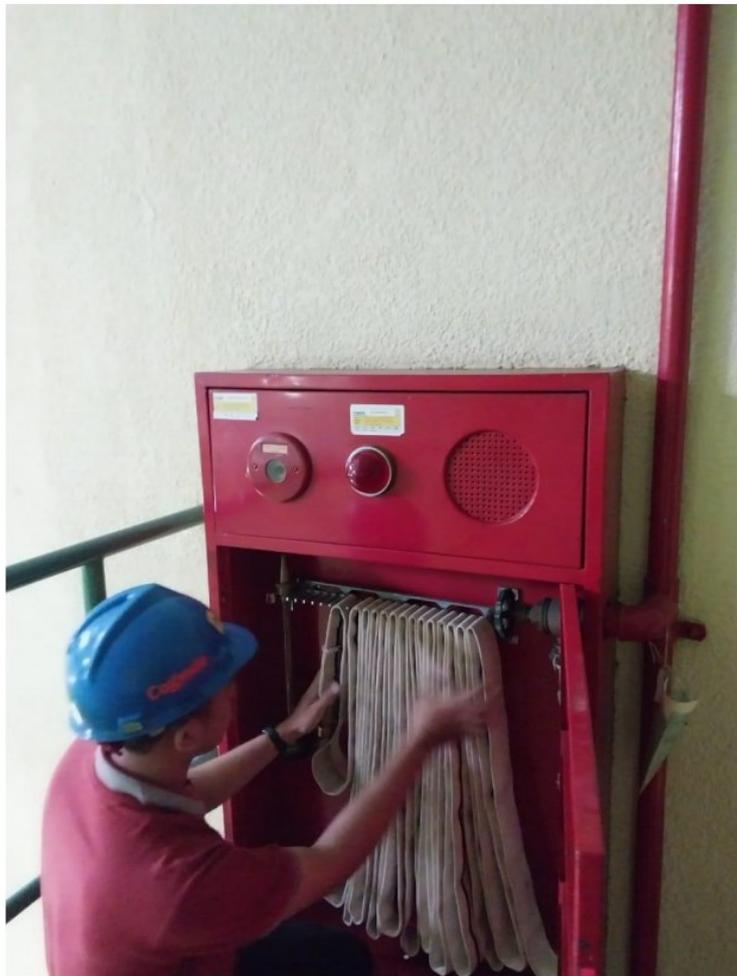
Gambar 4.2. 5 Pengecekan APAR & Hydrant

Inspeksi yang dilakukan berupa pengecekan kondisi dan batas kadaluawarsa pada APAR. Pengecekan yang dilakukan akan didata dan data yang sudah terkumpul akan dilaporkan ke Mrica PGU guna adanya tindak lanjut dengan penggantian APAR. Ketika melakukan inspeksi dan pengecekan APAR pada saat magang, ditemukan beberapa APAR yang sudah kadaluawarsa dan sudah rusak. Masa pakai APAR jenis dry chemical berlaku selama 5 tahun, setelah itu harus dilakukan penggantian ulang. Hal tersebut dilakukan pengecekan berdasarkan kondisi fisik dari APAR dan K3 card yang terpasang. APAR tersebut berjenis dry chemical dan harus dilakukan penggantian ulang. APAR yang kadaluawarsa dikumpulkan menjadi satu dan dibawa ke Mrica PGU untuk penggantian dalam kurun waktu selama +- 2 bulan.

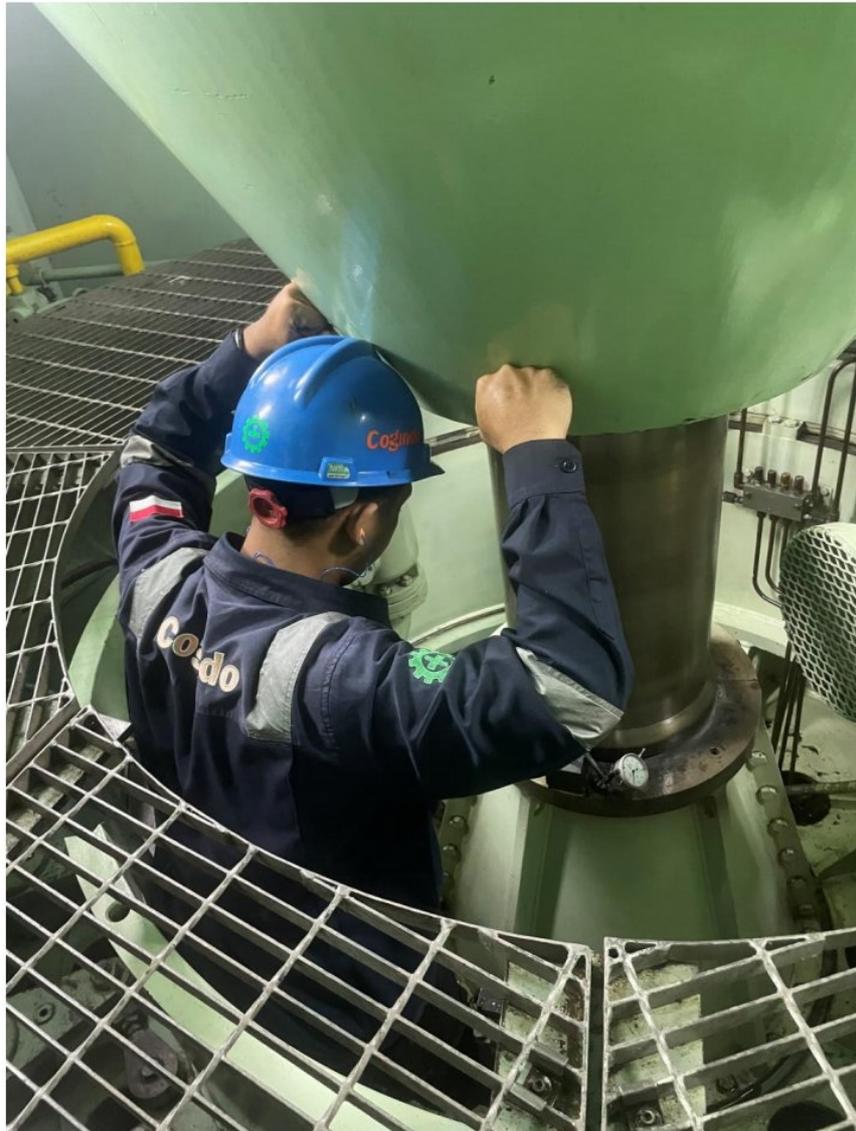
Gambar 4.2. 6 Pembersihan Ruang Turbin

Pembersihan pada ruang turbin dilakukan untuk mengurangi kotoran yang menempel pada shaft ataupun pada ruang kerja ruang turbin itu sendiri. Cara yang dilakukan beragam, yaitu membersihkan dengan cara biasa yang menggunakan lap untuk membersihkan adanya oli oli yang berceceran. Kegiatan ini dilakukan secara Rutin pada tiap minggu.

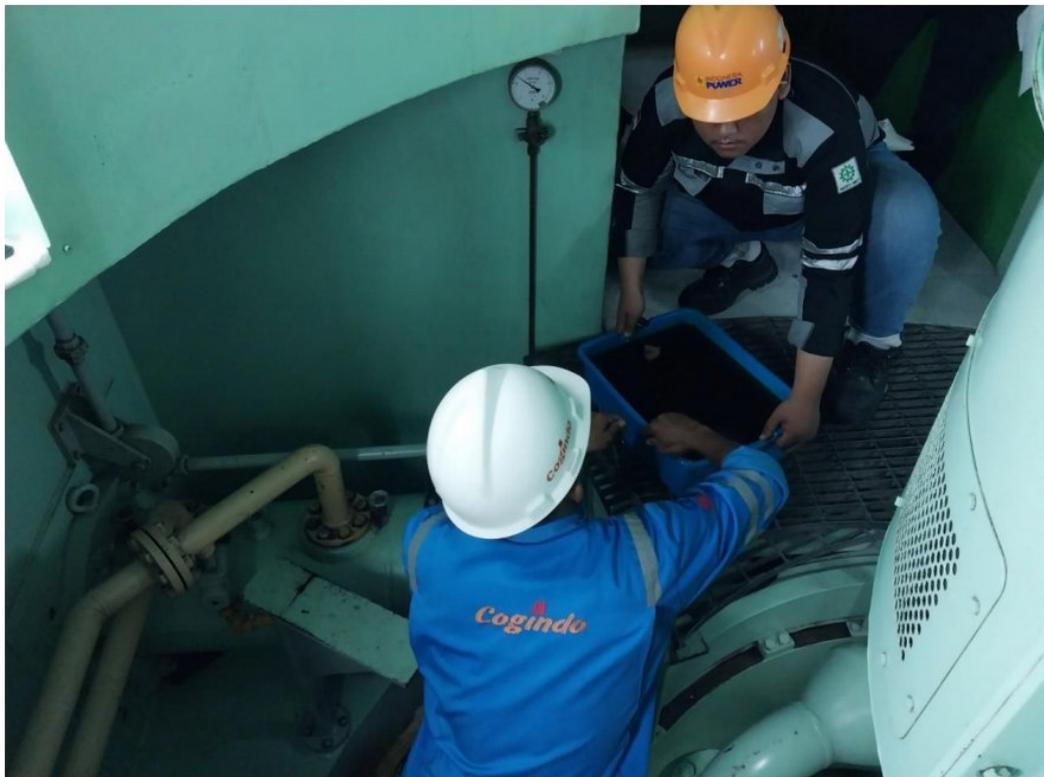
Gambar 4.2. 8 Maintenance Kebocoran IGV

Kegiatan maintenance ini dilakukan untuk mengecek dan memindahkan oli yang bocor pada motor servo *inlet guide vanes*. Maintenance dilakukan dengan cara mengecek bak tandon di bawah motor servo yang menampung kebocoran oli. Maintenance akan dilakukan jika oli yang tertampung sudah memenuhi bak tandon. Ketika magang industri, dilakukan pemeliharaan untuk dua unit generator. Pemeliharaan yang dilakukan dengan cara teknisi akan turun ke bawah dan melepas bak tandon secara hati-hati. Kemudian *helper* yang berada di atas akan membantu membawa bak tandon yang berisi oli tersebut untuk dipindahkan ke dalam wadah khusus. Setelah oli tersebut dikumpulkan, *helper* akan membawa wadah khusus tersebut untuk diletakkan di tempat pembuangan B3. Selesai proses pemindahan, bak tandon dikembalikan ke tempat semula dengan rapi.

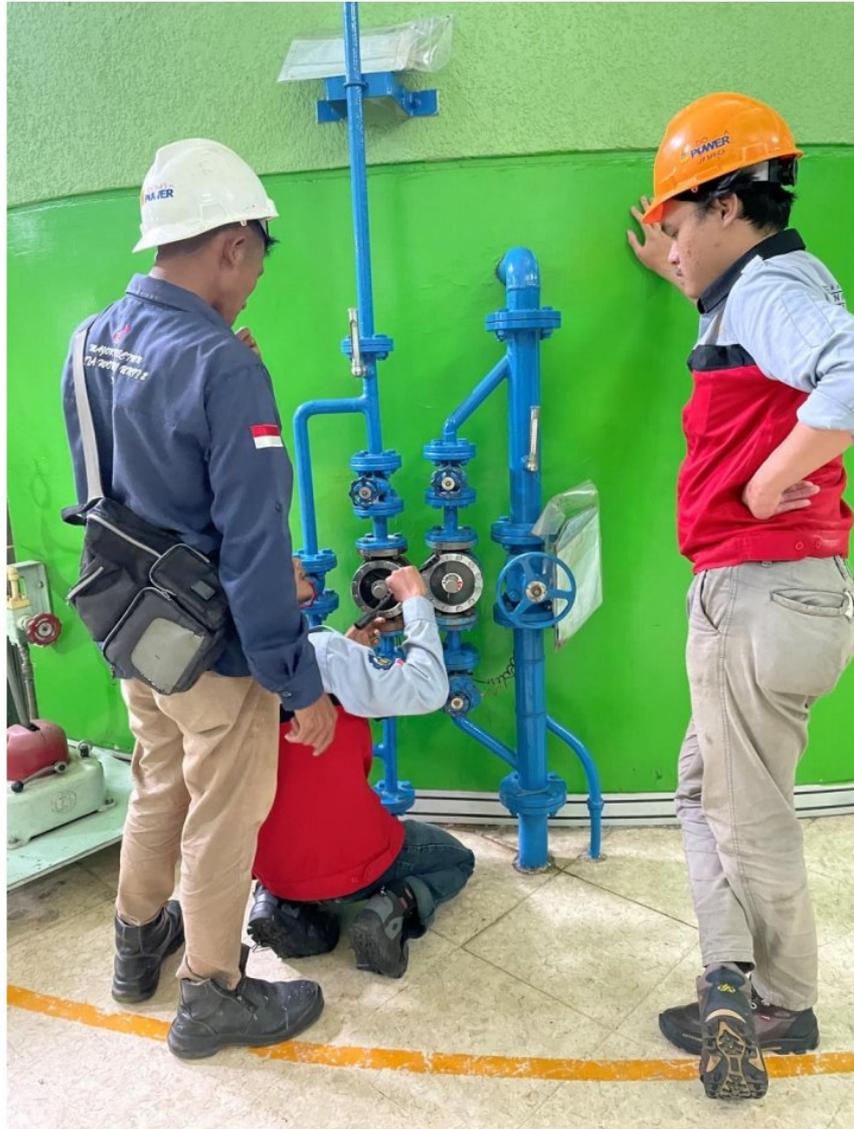
Gambar 4.2. 9 Pengecekan Bearing Cooler Waterflow Indicator

Pengecekan ini dilakukan untuk mengawasi aliran Fluida pendingin *Upper & Lower bearing* dapat Masuk & Keluar dengan lancar. Hal yang dilakukan untuk menjaga Waterflow yaitu dengan membersihkan *indicator Waterflow* dari Lumut sehingga tidak ada kotoran yang menempel.

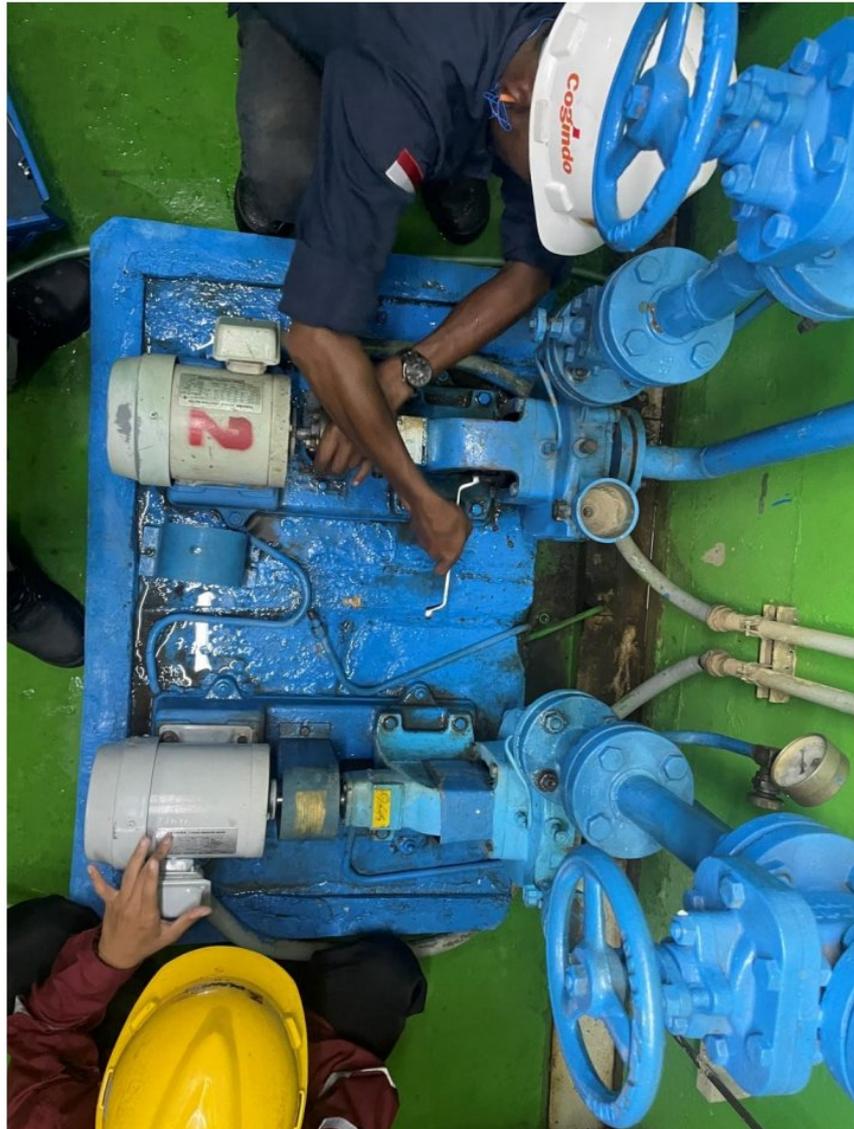
Gambar 4.2. 11 Pembersihan & Pengecekan Booster Pump

Booster Pump mempunyai fungsi untuk melawan Water Leakage yang terjadi akibat *Cyclone* di bagian Turbin sehingga air tersebut tidak meluap dan langsung menuju *Tailrace*. Perawatan yang dilakukan yaitu dengan mengecek Tekanannya pada *Pressure Gauge*. Tekanan ideal dari Booster sendiri yaitu berkisar diantara 3,8 – 3,9 bar. Lalu dilakukan adanya pembersihan di daerah sekitar ruang kerja pompa dengan cara menyikat menggunakan alat kebersihan yang tersedia agar komponen pompa tidak cepat mengalami korosi dan tidak ada kotoran yang menumpuk.

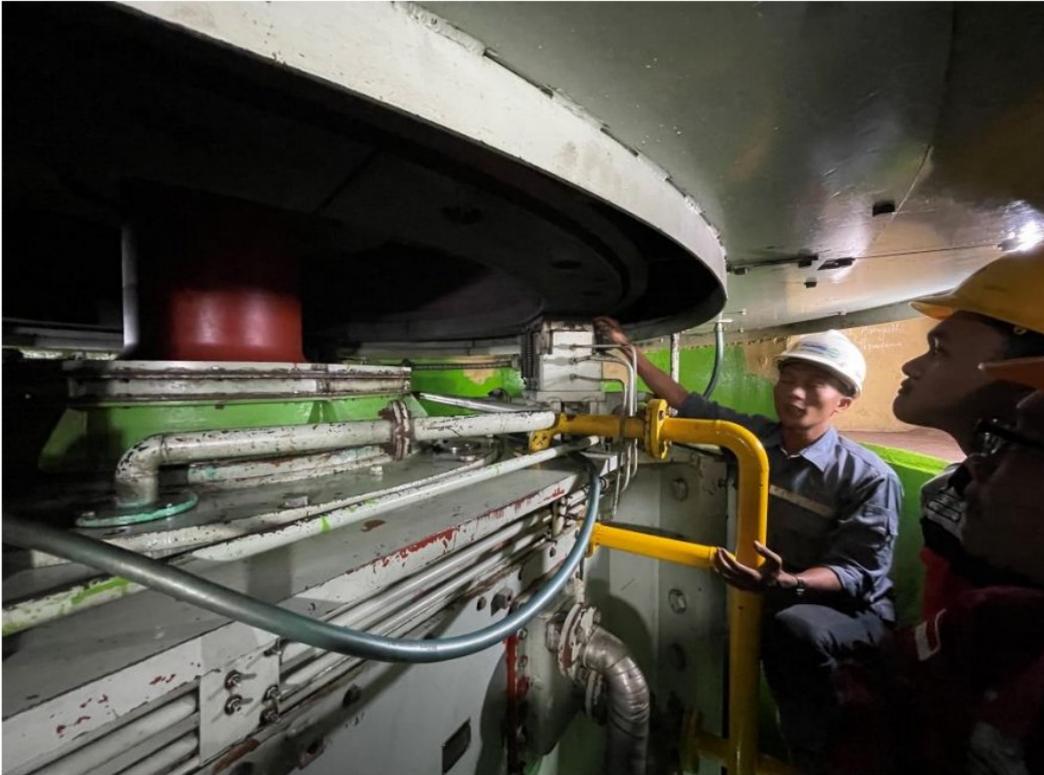
Gambar 4.2. 12 Pengamatan Lower Bearing

Pengecekan ini dilakukan untuk membersihkan bagian pada Lower Bearing apakah kebocoran minyak sudah cukup untuk dibersihkan yang bertujuan untuk mengurangi adanya resiko kecelakaan kerja pada mesin ataupun pada pekerja yang sedang melakukan instalasi di tempat tersebut.

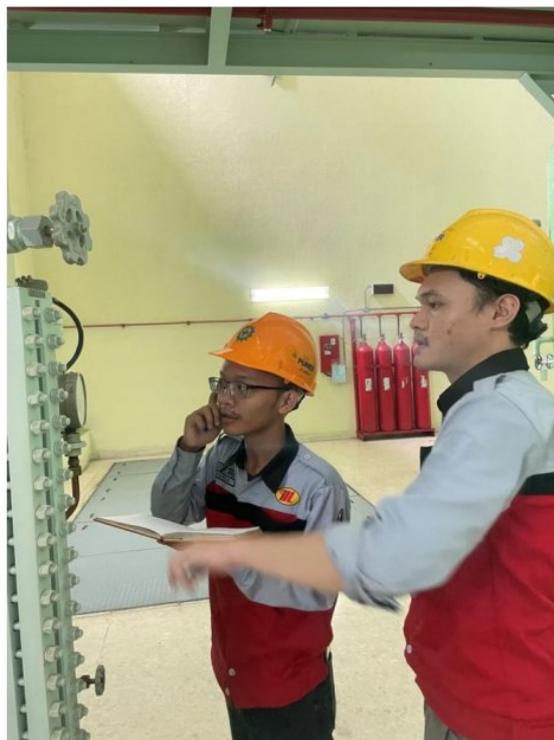
Gambar 4.2. 13 Pengecekan Pressure Tank

Pressure Tank			
Volume		Pressure	
Total	4000 L	Normal	22-24 kgf/cm^2
Air	3000 L	Max. Working	26 kgf/cm^2
Oil	1000 L	Hydraulic Test	39 kgf/cm^2

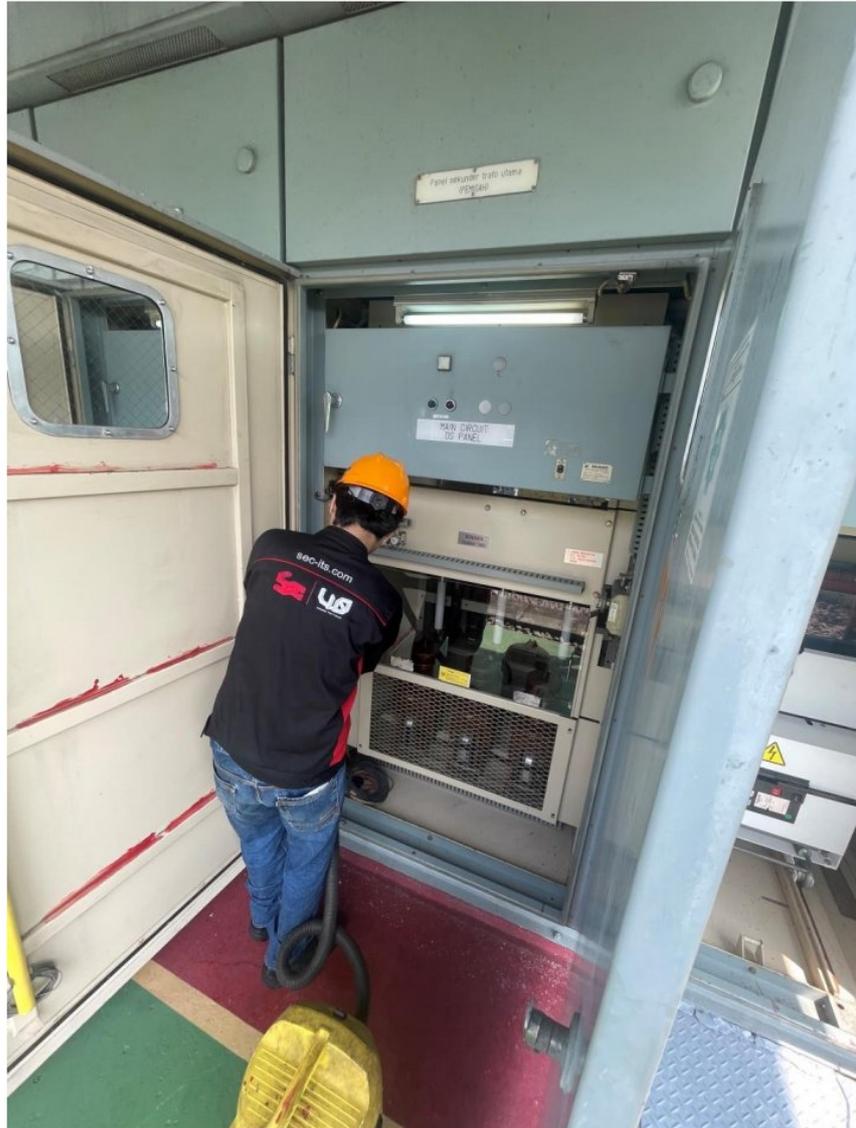
Gambar 4.2. 14 Pembersihan area Serandang

Melakukan pembersihan area serandang untuk meningkatkan keberishan dan memudahkan para teknisi untuk melakukan pengecekan avr pada lingkungan serandang serta mengurangi potensi adanya kegagalan sistem yang disebabkan oleh lingkungan sekitar AVR & Transformator yang kurang bersih.

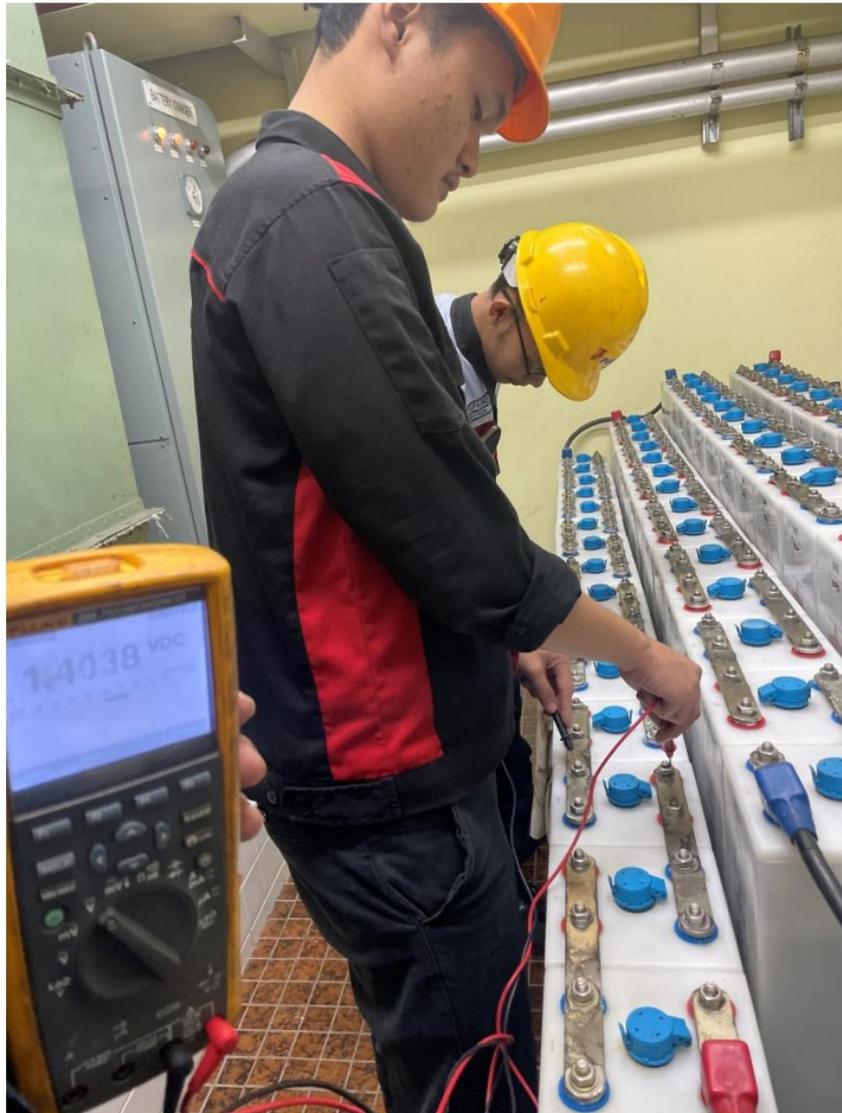
Gambar 4.2. 15 Pengecekan Baterai

Pengecekan ini dilakukan untuk memastikan Baterai masih pada kapasitas optimalnya secara bentuk fisik maupun non fisik. Tindakan Pengecekan nya berupa mengecek tegangan tiap tiap baterai menggunakan Avo Meter.

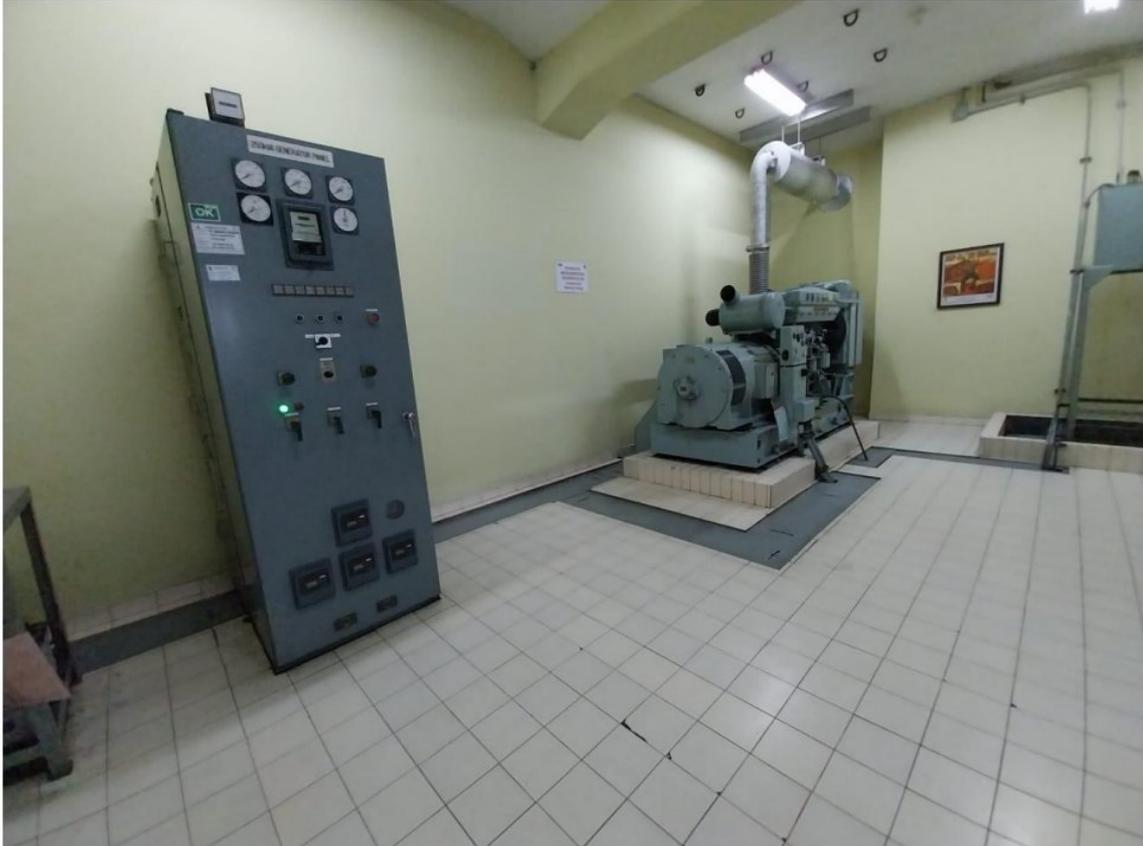
Gambar 4.2. 17 Diesel Generator

Diesel Generator yaitu Generator yang memakai mesin Diesel berguna sebagai Backup Resource ketika Unit generator utama sedang tidak bisa untuk melakukan produksi Listrik sama sekali. Pengecekan & Perawatan ini berguna untuk memastikan apakah Diesel tetap dengan Performa yang optimal dengan cara Memanaskan mesin secara rutin dan melihat nilai Keluaran pada panel Diesel Generator.

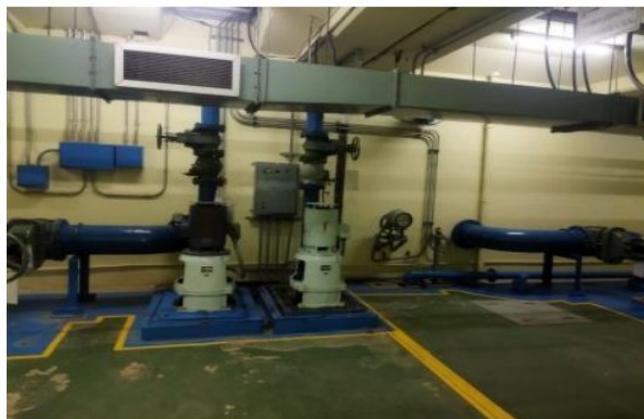
Gambar 4.3. 1 Drainage Pump

Drainage Pump berfungsi untuk mengeluarkan air sisa yang terpakai melalui *Drain Pit/ Sump Pit* yang terletak pada Elevasi 97.500 Mdpl. Air yang masuk kedalam *Sump pit* berasal dari air sisa yang mengalir pada selokan Elevasi MIV, Air sisa pemakaian Pendingin Upper & Lower Bearing, Air sisa yang masuk dari Booster serta *Sump Pit* digunakan untuk menampung air dari Penstock Ketika sedang dilakukan Major Inspection ataupun Annual Inspection. Dampak Buruk yang terjadi pada Drainage Pump salah satu nya adalah *Over Capacity*. Akibat dari *Over Capacity* yaitu mampu Membuat genangan pada Elevasi MIV yang mampu menghambat kinerja pada inspeksi, mampu merusak alat yang menggunakan Listrik sebagai sumber Daya nya, mampu membuat kotor mesin mesin yang terdapat pada Elevasi tersebut dan mengurangi efisiensi dari kegiatan Produksi Listrik karena akan terjadi penundaan. *Drainage Pump* yang digunakan oleh PLTA Wonogiri sendiri rilis pada tahun 1982 oleh EBARA Corporation Japan dan sudah berkerja secara aktif dari awal berdirinya PLTA Wonogiri sampai detik ini. *Drainage Pump* terdiri dari 2 pasang *Centrifugal Pump* yang berada di kanan dan kiri *Sump pit* dan terletak tepat diatas *Sump Pit*. Motor Dari *Centrifugal Pump* akan menggerakkan *Shaft* yang menghubungkan antara motor dengan saluran pipa *input* kedalam *Sump Pit* dengan material *Stainless Steel* guna mengurangi adanya potensi Korosi yang akan mengakibatkan kerusakan pada komponen dan mengurangi efisiensi dari mesin tersebut. Peletakkan pipa *input* di dalam *sump pit* bertujuan untuk memaksimalkan tekanan yang akan di serap menggunakan efek tekanan bergravitasi sederhana.

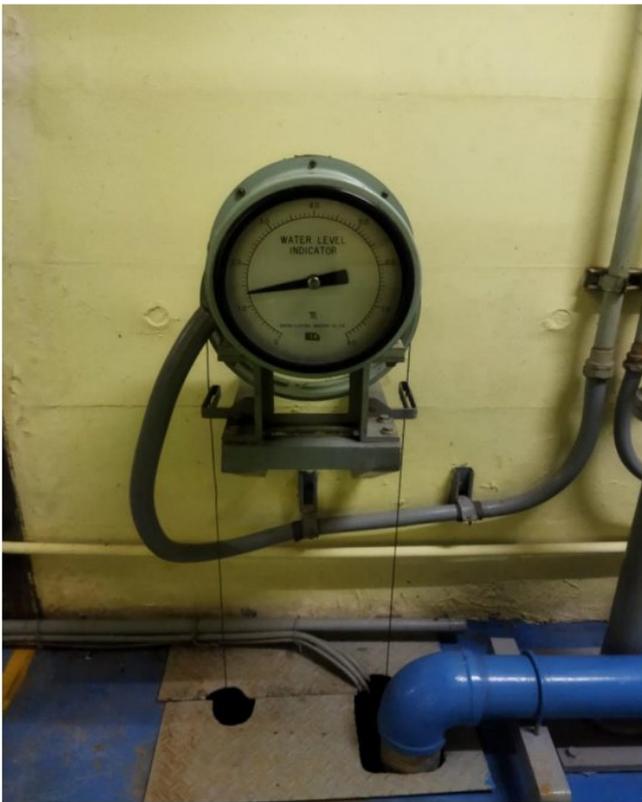
Gambar 4.3. 2 Water Level Indicator

oleh para *Engineer*. Untuk *Drainage Pump* yang Pada PLTA wonogiri, Indikator tingkat ketinggian air yang tertampung pada *Sump Pit* dapat dilihat pada *Water Level Indicator* yang terletak pada permukaan diatas *Sump pit* dan berbentuk bundar dengan jarum yang menunjukkan tingkat ketinggian menggunakan satuan Meter. *Drainage pump* pada PLTA Wonogiri ini sendiri akan berkerja jika *Water Level Indicator* sudah menunjukkan angka ketinggian 4 Meter (menggunakan 1 pompa) dan ketika ketinggian mencapai 4.3 Meter maka pompa No. 2 akan aktif untuk membantu mengalirkan air dari *Sump Pit* menuju *Tailrace*. Pompa akan berhenti ketika tingkat air sudah mencapai 1 Meter atau Dibawah 1 Meter. Agar memudahkan para teknisi untuk melihat keadaan *Drainage pump* berfungsi atau tidak, indikator keaktifan dari drainage pump terdapat pada MCC (*Motor Control Center*) di ruang Generator dan terdapat 2 indikator yang memonitor kinerja keaktifan Pompa masing masing di Pompa unit 1 & unit 2.

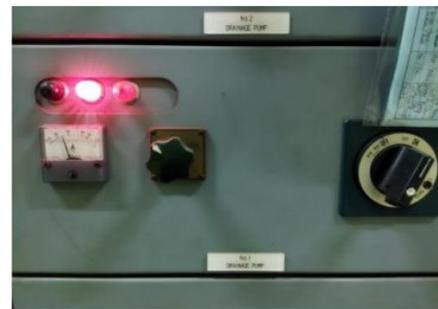
Gambar 4.3.2.2 Activation Indicator at MCC for pump no, 1 (Active)

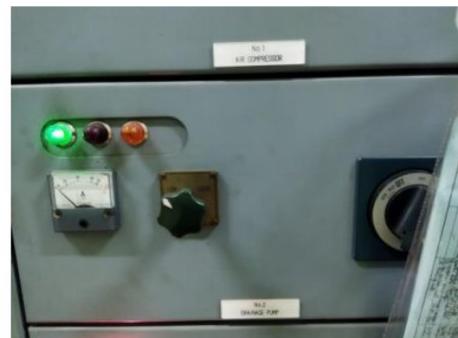
Gambar 4.3.2.3 Activation Indicator at MCC fot pump no. 2 (Deactivated)

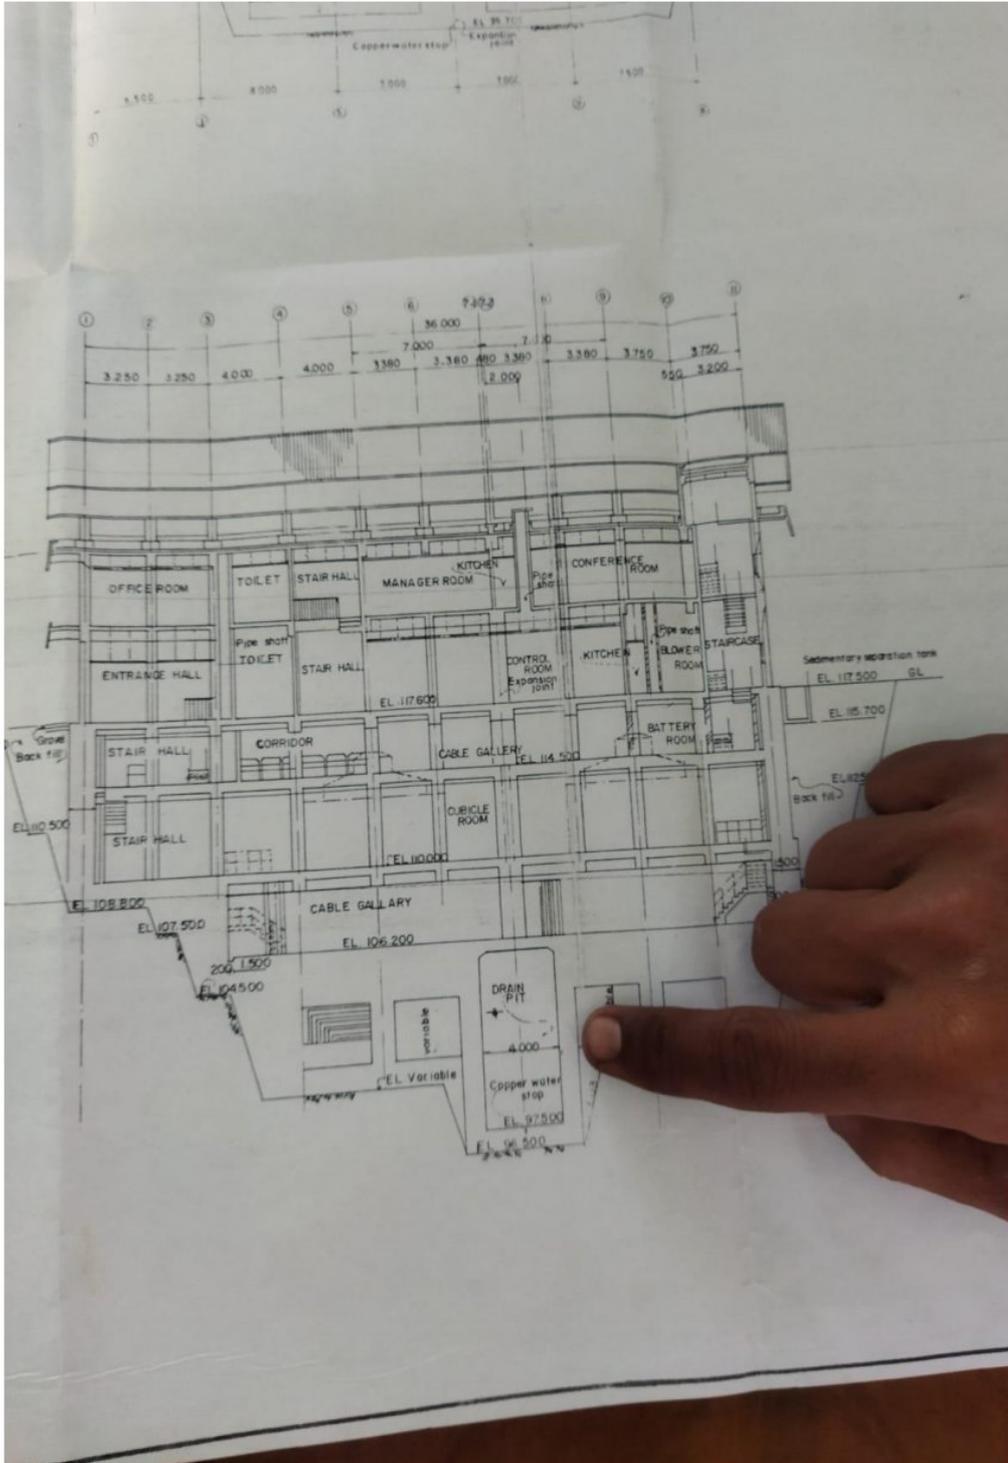
Gambar 4.3. 3 Diagram Bangunan

Diagram bangunan membantu untuk melihat desain secara 2 dimensi sehingga memudahkan untuk menganalisa tanpa harus turun langsung terlebih dahulu & sudah terdapat data elevasi yang tercatat.

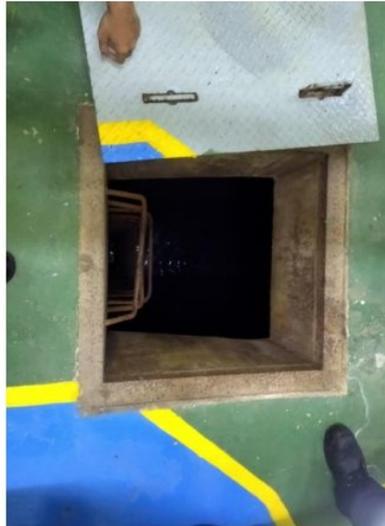
Gambar 4.3. 4 Manhole pada Drainage/Sump Pit

Drainage Pump Memiliki *Nominal Length* / Tinggi Total sebesar 8,6 Meter mulai dari bagian atas Motor sampai ke bagian pipa *input* paling bawah. *Sump Pit* memiliki luasan 20 meter persegi dengan tingkat kedalaman Mencapai 8,7 Meter. Dengan luasan Tersebut, letak *Sump pit* secara ideal di desain untuk menampung air yang mengalir dari *pit* untuk mencegah adanya *input* air yang terlalu besar karena *Human Error*, *Machine Error* ataupun keadaan alam yang kurang menguntungkan. Kejadian diatas pernah terjadi pada saat 2022 dimana Checkvalve dari salah satu pompa tidak berkerja yang mengakibatkan air yang harus nya keluar menuju *Tailrace* kembali masuk dan berputar putar di dalam *Sump Pit* sehingga *Water Level* dari *Sump Pit* melebihi batas normal.

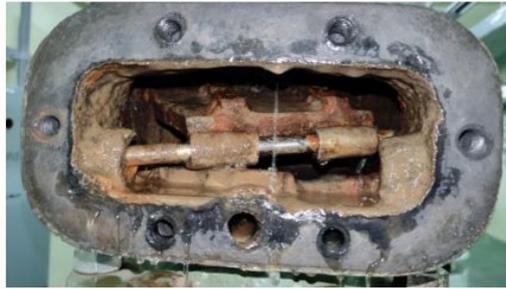
Gambar 4.6. 1 Rumah Check Valve

Maintenance atau dalam bahasa Indonesia yang berarti perawatan adalah tindakan penting yang dilakukan secara rutin untuk menjaga keadaan komponen komponen dan memiliki jadwal nya masing masing. *Maintenance* ini sendiri dibagi beberapa kategori yaitu *Daily Inspection & Periodic Inspection*. Umum nya perawatan *Drainage pump* yang di lakukan di PLTA Wonogiri memiliki tenggat waktu hampir setiap minggu untuk pengecekan secara berkala. Perawatan juga penting mengingat bahwa material mesin yang di gunakan secara terus menerus akan lambat laun mengalami keausan dan penurunan performa. Namun, kegiatan perawatan berkala ini di tujukan agar tidak terjadi adanya penurunan yang terlalu cepat yang akan menyebabkan kerugian materil ataupun non materil seperti tenaga bahkan nyawa dari para pekerja. Dalam riwayat para teknisi di PLTA Wonogiri, *Drainage pump* selama masa aktif nya mengalami patah pada rumah *Check Valve* di saluran pompa nomor 2 . namun kerusakan tersebut mampu teratasi dengan lumayan sigap Sehingga Tidak terjadi

kerusakan yang menjalar ke komponen lainnya meskipun kerusakan yang terjadi cukup dibilang lumayan fatal jika mesin sambil menyalakan.
