# Pengaruh Variabel Pengelasan Terhadap Laju Korosi Pada Sambungan Pengelasan Bawah Air Baja Karbon Rendah

Program Studi Magister  
Departemen Teknik Mesin  
Fakultas Teknologi Industri dan Rekayasa Sistem  
Institut Teknologi Sepuluh Nopember  
2022

# **The Effect Of Underwater Wet Welding Variables On The Corrosion Rate Of Low Carbon Steel Weldment**

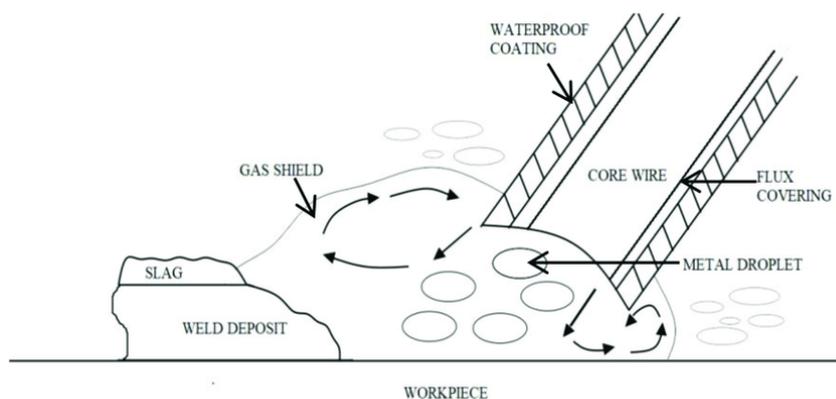
**Gambar 2. 1. Diagram skema pengelasan basah bawah air dengan elektroda terbungkus (Surojo, Eko et al, 2021)**

Mesin Las dengan arus DC terdapat dua cara dalam penggunaannya yaitu polaritas lurus dan polaritas terbalik. Mesin las DC polaritas lurus (DC) digunakan pada material yang memiliki titik leleh yang tinggi, untuk prosesnya elektroda diletakan pada kutup negatif sedangkan material dasar pada kutup positif, sedangkan pada untuk penggunaan DC polaritas terbalik penggunaannya pada material yang memiliki titik leleh yang lebih rendah, dengan prosesnya terbalik dari DC polaritas Lurus. Besarnya arus listrik untuk pengelasan bergantung pada ukuran diameter dan macam-macam elektroda las. Sebagai penunjang pengelasan teknik pengelasan dalam air, pada umumnya menggunakan pengelasan dengan elektroda terbungkus atau sering juga disebut pengelasan *shielded Metal Arc Welding* (SMAW), pengelasan SMAW merupakan penyambungan antara logam dengan menggunakan panas yang ditimbulkan dari aliran listrik, Pengelasan SMAW memiliki banyak kelebihan salah satunya karena dapat digunakan pada semua posisi pengelasan sehingga mendukung dalam pengerjaan pengelasan dalam air. Mekanisme pengelasan SMAW pada pengelasan dalam air dapat dilihat dari pada Gambar 2.1, dimana busur las yang meleleh akibat panas dari arus listrik akan membentuk terak dan area las, dampak dari panas yang muncul akan menimbulkan gelembung gas yang terjadi akibat reaksi dari  $H_2O$ .

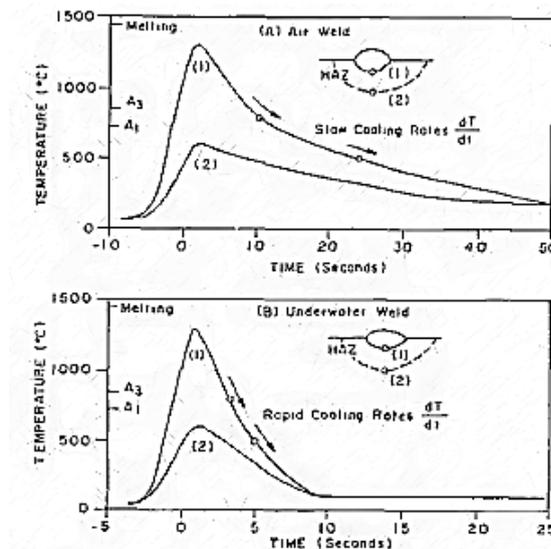
**Gambar 2. 2. Perbandingan laju pendinginan pengelasan udara dan dalam air**

Laju pendinginan yang terjadi pada pengelasan dalam air 10 sampai 15 kali lebih cepat dari pada pengelasan udara, menyebabkan transformasi non-ekuilibrium dari produk campuran seperti struktur bainit dan martensit atau struktur Widmanstätten. Akibatnya, struktur HAZ cenderung berubah saat dilas dalam air, dibandingkan dengan pengelasan udara yang lebih seragam. Karena lebar HAZ pengelasan lapangan 20% hingga 50% lebih lebar dari lebar HAZ pengelasan bawah air, HAZ bahan baja karbon dan logam las menghasilkan struktur getas kekerasan rendah. Struktur tersebut sensitif terhadap retak dingin (HICC) dan cacat

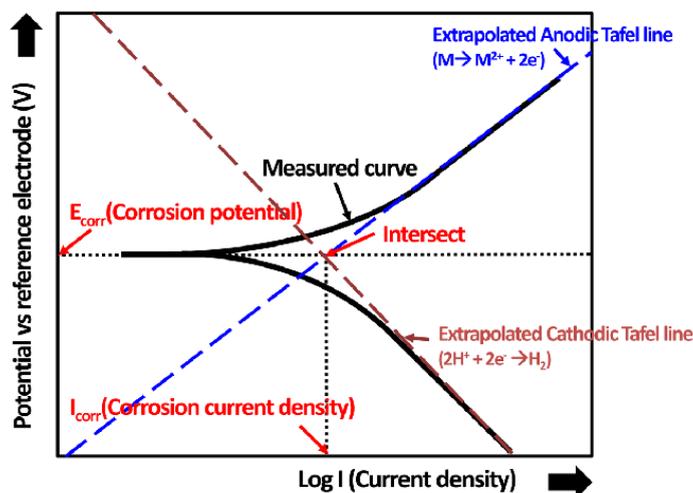
Gambar 2.3. Contoh diagram tafel yang diidealkan (Lee, Dasol et al, 2016)

Pengujian laju korosi sel tiga elektroda adalah uji laju korosi yang dipercepat dengan potensial korosi dan polarisasi. Dari percobaan ini, kita dapat memperoleh data tentang arus masing-masing tegangan. Data tersebut digunakan untuk menentukan nilai  $I_o$  sama dengan  $I_{corr}$

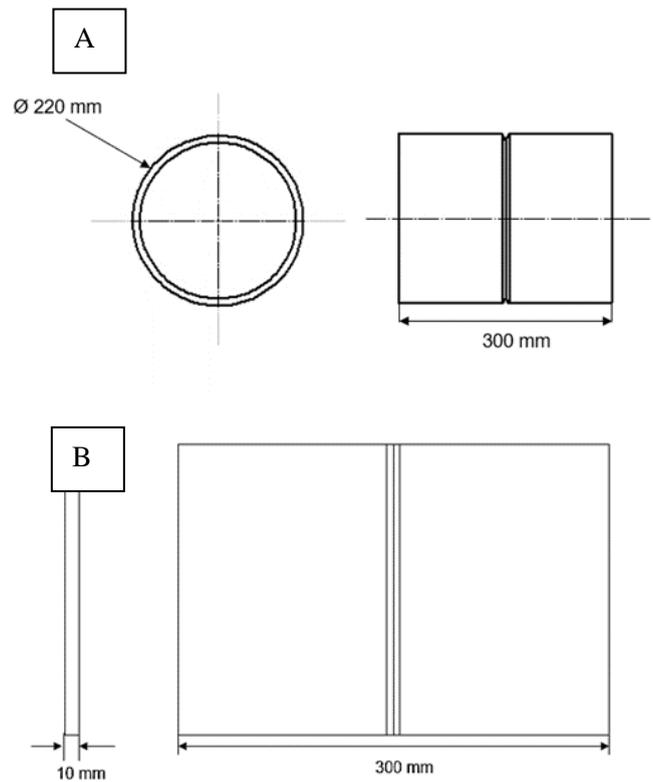
**Gambar 3. 2. Dimensi spesimen (A) Pipa A106 dan (B) Plat A36**

Desain pengelasan dalam air dibuat menggunakan Pipa baja karbon A106 dan Plat A36 dengan desain sebagai berikut :

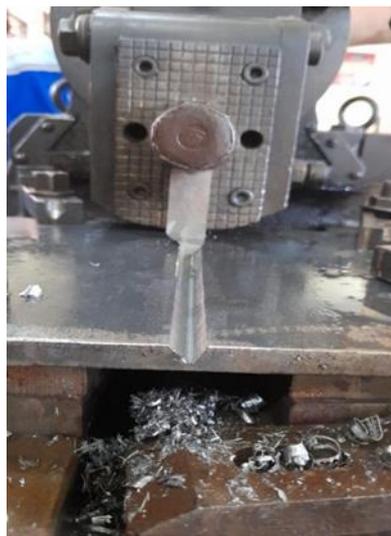
**Gambar 3. 4. Proses pembuatan kampuh V**

Proses pembuatan kampuh v menggunakan mesin bubut yang dilakukan di bengkel las bubut yang berada di jalan semolowaru, surabaya ditunjukkan pada gambar 3.4, menunjukkan proses dari hasil pemesinan. Dan gambar 3.5 adalah hasil proses pemesinan pembuatan kampuh v pada pipa dan plat.

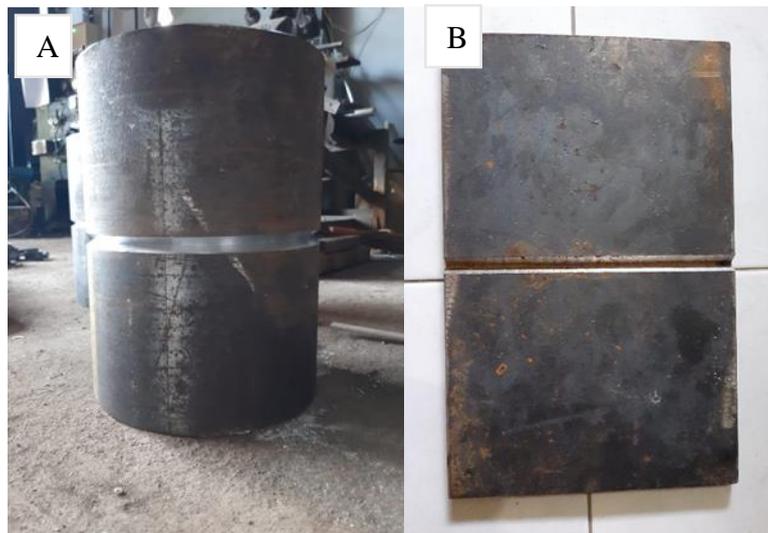
**Gambar 3. 5. Hasil pembuatan kampuh V pada (A) pipa A106 dan (B) Plat A36**

Pembuatan kampuh pengelasan dengan menggunakan mesin bubut dan mesin skrap untuk mendapatkan hasil yang seragam dan sesuai dengan bentuk kampuh V sebesar 60°.

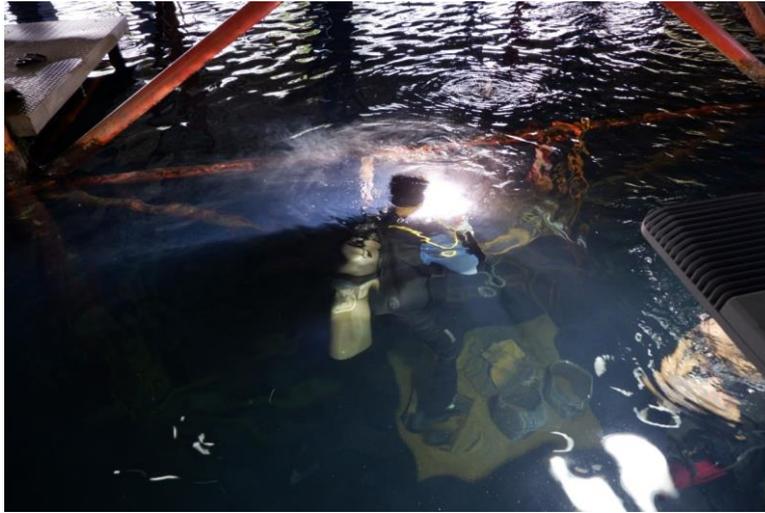
Efisiensi ( $\eta$ )	Ampere (A)	Voltage (V)	Tipe Current	Welding Speed mm/min	Heat Input kJ/mm
0.8	90	30	DC (-)	3.71	0.58
0.8	120	30	DC (-)	3.71	0.78

**Gambar 3. 6. Proses Pengelasan Bawah Air yang dilakukan di Solo Techno Park**

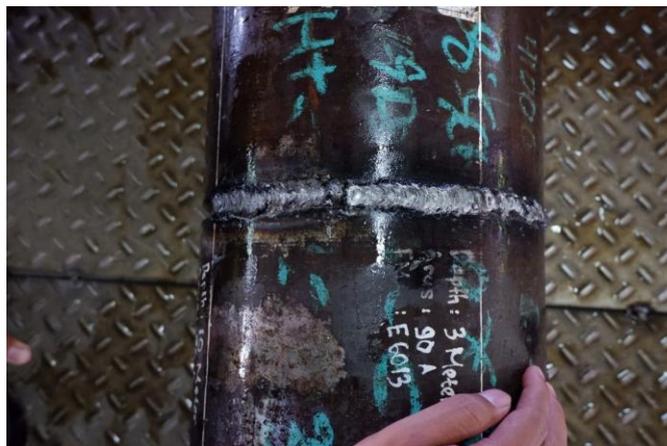
**Gambar 3. 7. Hasil pengelasan dalam air pada material pipa A106 yang dilakukan di Solo Techno Park dilakukan pengamatan secara visual**

Apabila seluruh hasil pengelasan telah diperiksa dan tidak ada cacat maka pengujian laboratorium dapat dilaksanakan. Seperti pada gambar 3.7 dan 3.8 dilakukan pengamatan secara visual

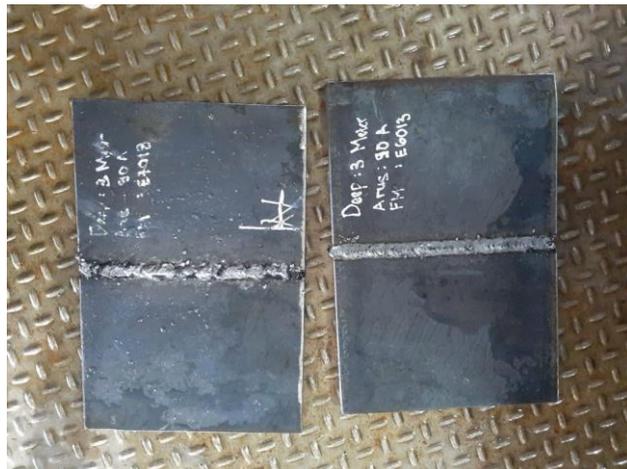
**Gambar 3. 8. Hasil pengelasan dalam air pada material Plat A36 yang dilakukan di Solo Techno Park dilakukan pengamatan secara visual**

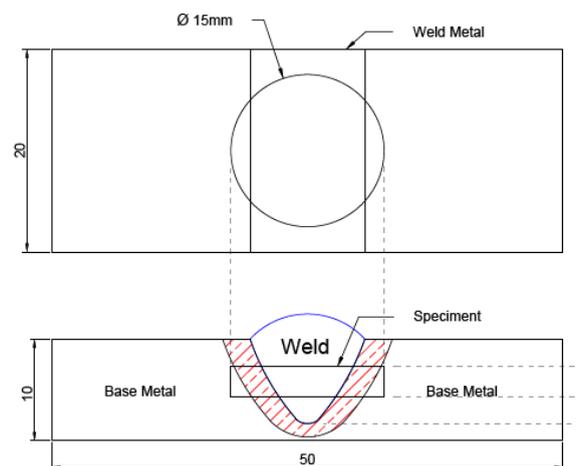
**Gambar 3. 9. Pemotongan spesimen uji korosi**

Pembuatan specimen uji korosi yang akan dilakukan pada penelitian thesis ini berbentuk seperti koin pipih dengan diameter 15 mm dan tebal 3mm. specimen uji akan dipotong seperti gambar dibawah, diambil bagian *base metal*, *welding zone* dan HAZ. Lalu akan diambil bagian tengahnya bagian setebal 3mm – 4mm.

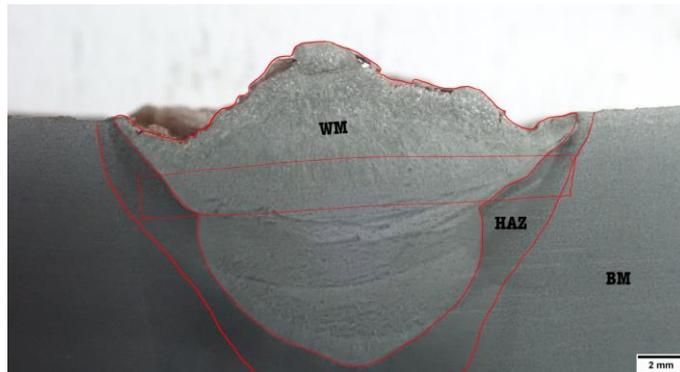
Gambar 3. 10. Sketsa Makroskopis untuk posisi pengujian korosi elektrokimia

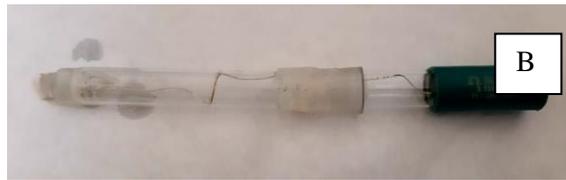
**Gambar 3. 13.** (A) elektroda acuan / refrence electrode (Ag/AgCl), (B) elektroda pembantu / counter electrode (Pt)

- a. Mempersiapkan alat dan bahan yang dibutuhkan seperti: spesimen uji, elektroda acuan (Ag/AgCl), elektroda pembantu (Pt), larutan elektrolit NaCl 3.5%, dan alat uji potensiostat sel tiga elektroda.

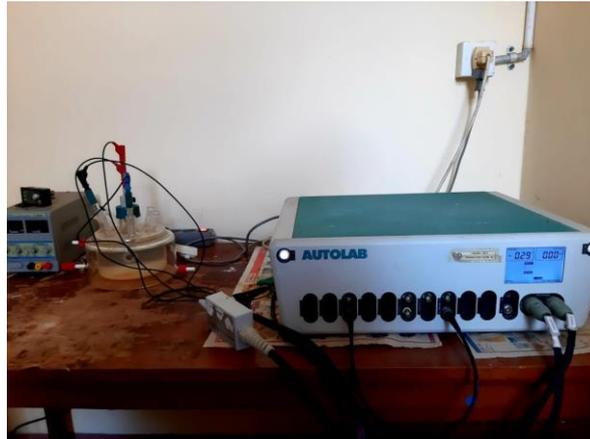
**Gambar 3. 15.** Alat potensiostat yang digunakan dalam uji korosi

- e. Potensiostat yang berfungsi sebagai sumber potensial diatur pada rentang -0,1 V sampai dengan +0,1 V. Secara otomatis, software NOVA 2.1.4 yang terintegrasi dengan alat uji akan menampilkan grafik tafel yang terbentuk secara bertahap ketika nilai potensial dari spesimen uji ditemukan.

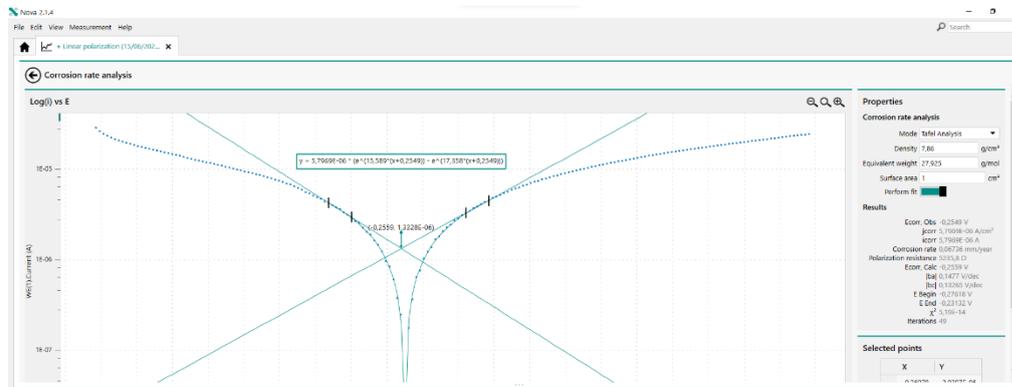
**Gambar 4. 1. Proses plotting diagram tafel**

hingga bersilangan pada suatu titik yang menunjukkan nilai laju korosi spesimen seperti pada gambar 4.2

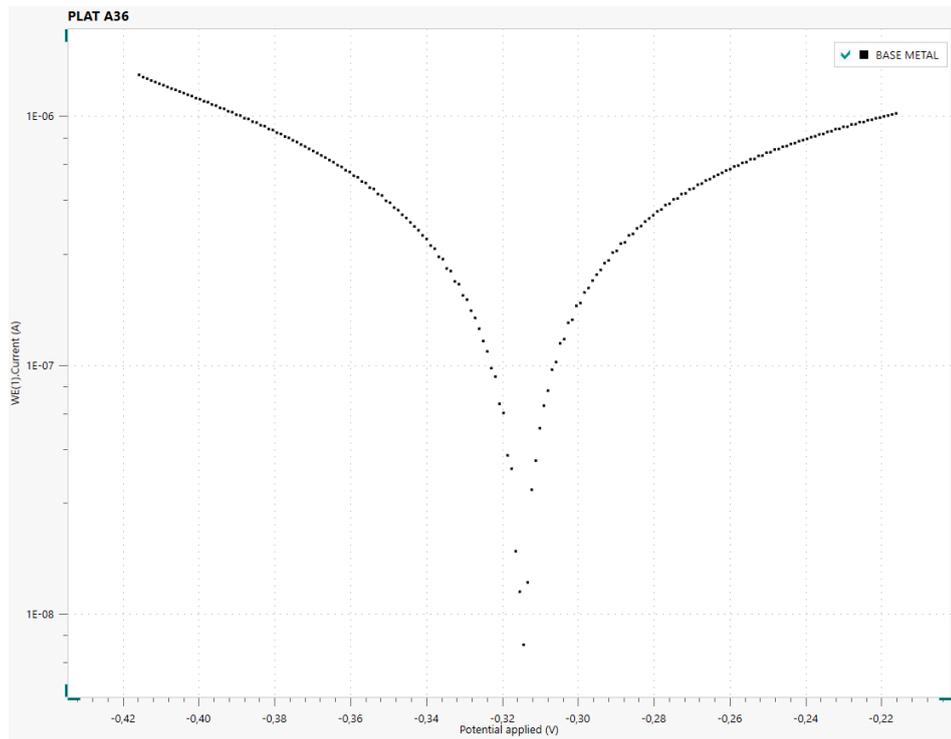
**Gambar 4. 2. Kurva Polarisasi dari base metal plat A36**

Base Metal PLAT A36			
Ecorr, Obs (V)	Icorr (A)	Ecorr, Calc (V)	Corrosion Rate (mm/yr)
-0,21357	1,46E-06	-0,21304	0,017

Pengujian ini digunakan untuk melihat ketahanan sampel terhadap oksidasi bila diberi potensial dari luar sehingga korosi terjadi. Potensi korosi ( $E_{corr}$ ) ditentukan oleh jumlah muatan negatif yang terjadi ketika logam berada dalam larutan elektrolit dan menghasilkan ion klorida. Ion-ion ini akan merusak lapisan pelindung pada permukaan logam akibat ion klorida yang menyusup ke dalam rongga-rongga kecil. Unsur oksigen memanfaatkan kerusakan lapisan pelindung di sekitarnya sehingga akan mengalami korosi. Pada pengujian yang dilakukan terhadap base metal Plat A36 didapatkan hasil dari perhitungan software NOVA nilai laju korosinya sebesar 0,017 mm/yr adapun hasilnya dapat dilihat dari gambar 4.3 dan tabel 4.2

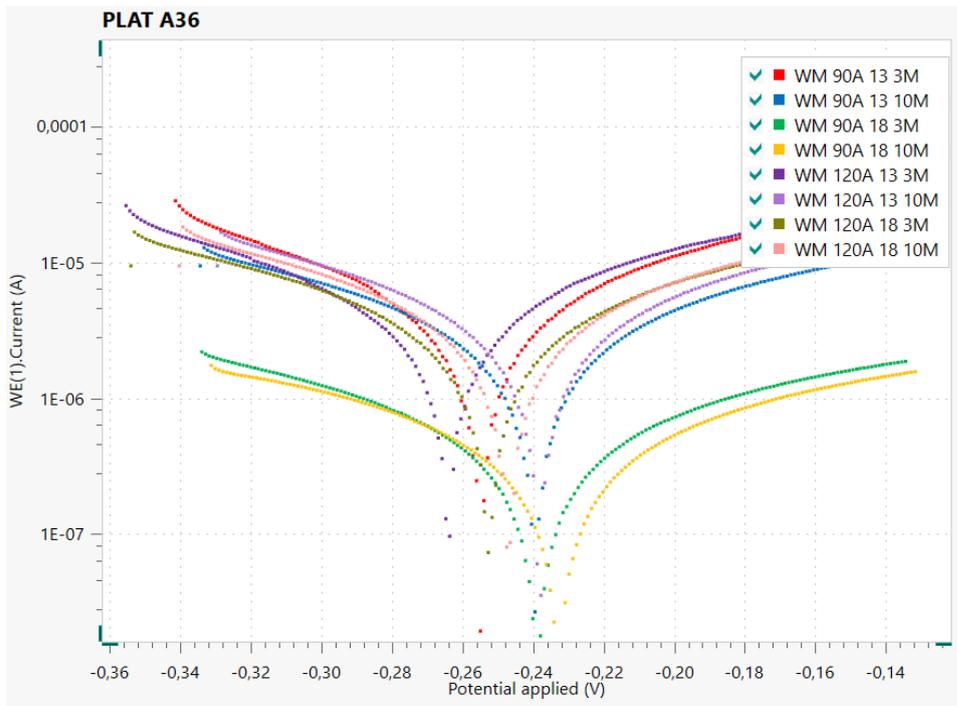
**Gambar 4. 3. Diagram tafel untuk pengujian di tiap parameter pengelasan Plat A36**

Lalu untuk hasil las atau *weld metal* pada plat A36 yang dilakukan las bawah air dengan beberapa parameter tersebut dilakukan pengujian korosi dengan metode yang sama yakni polarisasi linear, dan didapatkan kurva polarisasi seperti pada gambar 4.4 Hasil pengujian linear polarisasi linear pada plat A36 yang dijelaskan pada gambar menunjukkan grafik uji korosi yang saling berdekatan. Perbedaan terletak pada nilai  $E_{corr}$  dan  $I_{corr}$  serta kapasitannya. Garis pasivasi yang bentuknya mendekati garis singgung anodik dan katodik cenderung lebih tahan korosi.

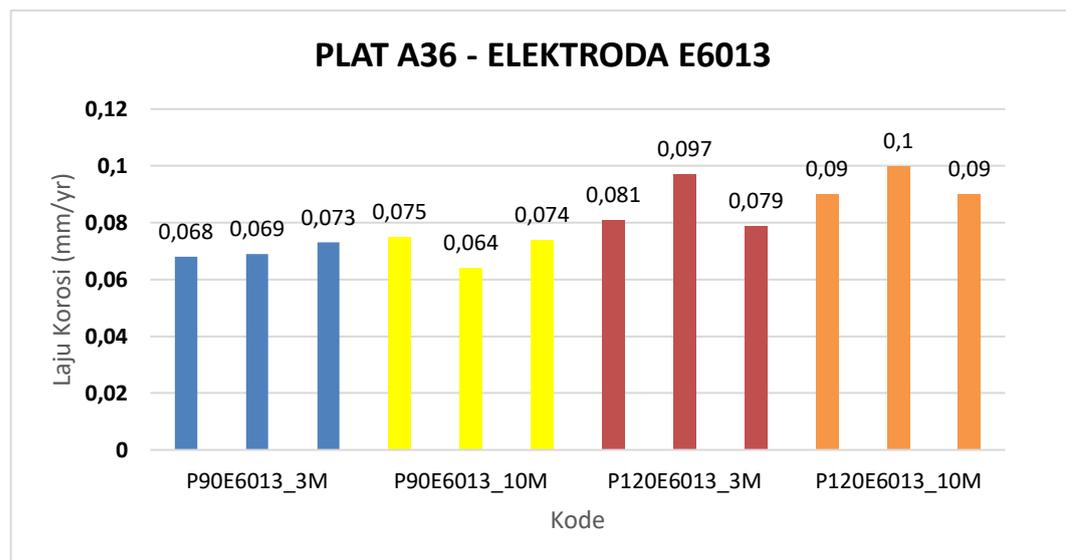
PLAT A36 - ELEKTRODA E6013						
Parameter Las	Ecorr, Obs (V)	Icorr (A)	Ecorr, Calc (V)	Laju Korosi (mm/yr)	Rata-Rata (mm/yr)	StDev
P90E6013_3M	-0,2549	5,79E-06	-0,2555	0,068	0,070	0,0021
	-0,2549	6,00E-06	-0,2543	0,069		
	-0,2549	6,35E-06	-0,2544	0,073		
P90E6013_10M	-0,2390	6,53E-06	-0,2391	0,075	0,071	0,0049
	-0,2390	5,50E-06	-0,2387	0,064		
	-0,2390	6,38E-06	-0,2405	0,074		
P120E6013_3M	-0,2379	7,03E-06	-0,2378	0,081	0,085	0,0080
	-0,2695	8,38E-06	-0,2687	0,097		
	-0,2695	6,85E06	-0,2690	0,079		
P120E6013_10M	-0,2379	7,81E-06	-0,2368	0,090	0,093	0,0047
	-0,2419	8,66E-06	-0,2446	0,100		
	-0,2379	7,79E-06	-0,2357	0,090

**Gambar 4. 4. Nilai Laju Korosi pada Plat A36 - Elektroda E6013**

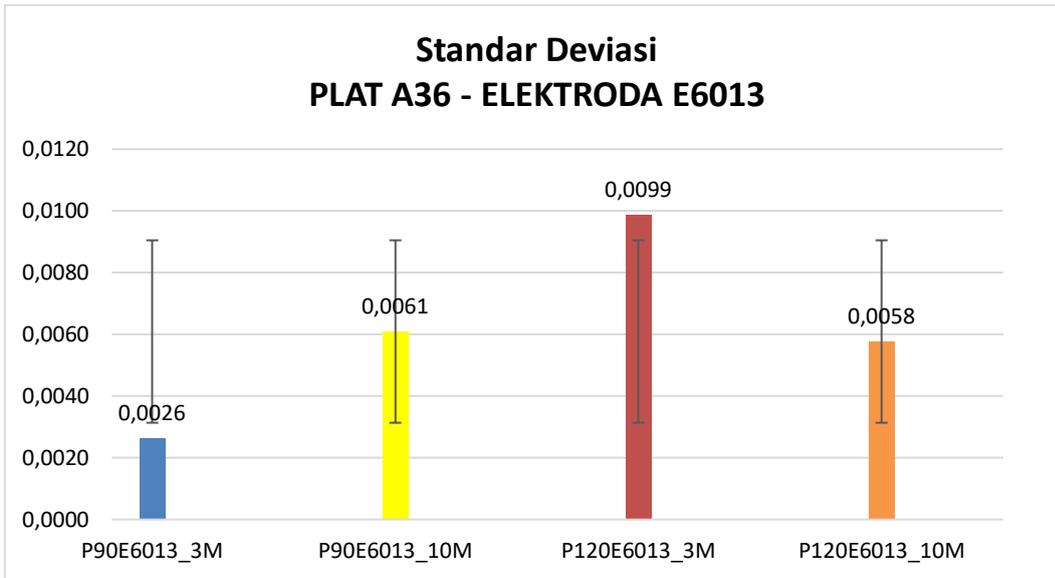
**Gambar 4. 5. Standar Deviasi nilai laju korosi Plat A36 - Elektroda E6013**

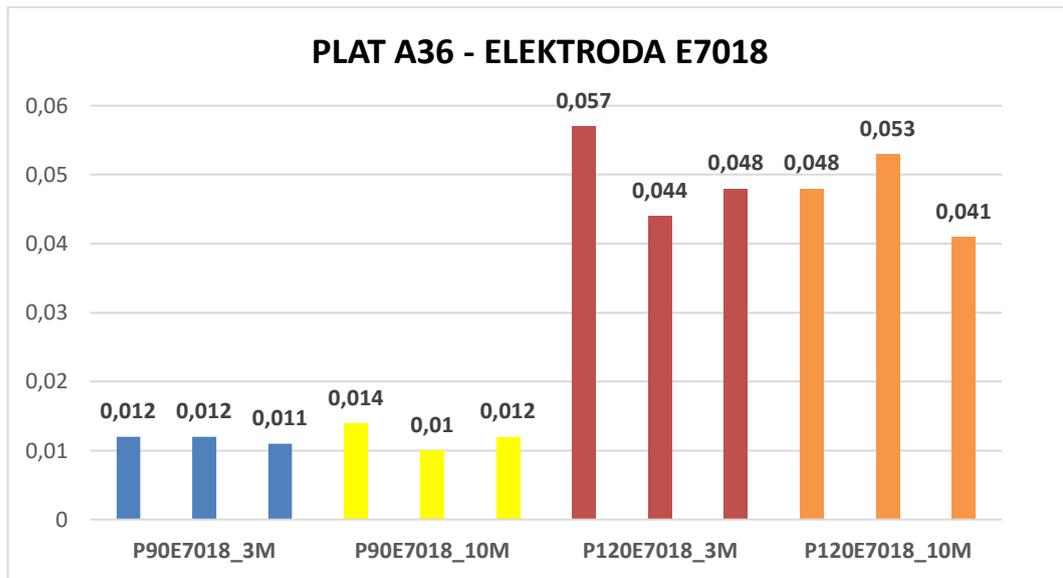
PLAT A36 - ELEKTRODA E7018						
Parameter Las	Ecorr, Obs (V)	Icorr (A)	Ecorr, Calc (V)	Laju Korosi (mm/yr)	Rata-Rata (mm/yr)	StDev
P90E7018_3M	-0,2386	1,07E-06	-0,2386	0,012	0,011	0,0004
	-0,2386	1,01E-06	-0,2385	0,012		
	-0,2325	9,78E-07	-0,2326	0,011		
P90E7018_10M	-0,2325	1,17E-06	-0,2310	0,014	0,012	0,0016
	-0,2325	8,79E-07	-0,2323	0,010		
	-0,2325	1,07E-06	-0,2319	0,012		
P120E7018_3M	-0,2521	4,93E-06	-0,2519	0,057	0,049	0,0054
	-0,2521	3,86E-06	-0,2514	0,044		
	-0,2491	4,17E-06	-0,2482	0,048		
P120E7018_10M	-0,2325	1,46E-06	-0,2295	0,048	0,047	0,0049
	-0,2468	4,06E-06	-0,2463	0,053		
	0,2468	3,57E-06	-0,2465	0,041

**Gambar 4. 6. Nilai Laju Korosi pada Plat A36 - Elektroda E7018**

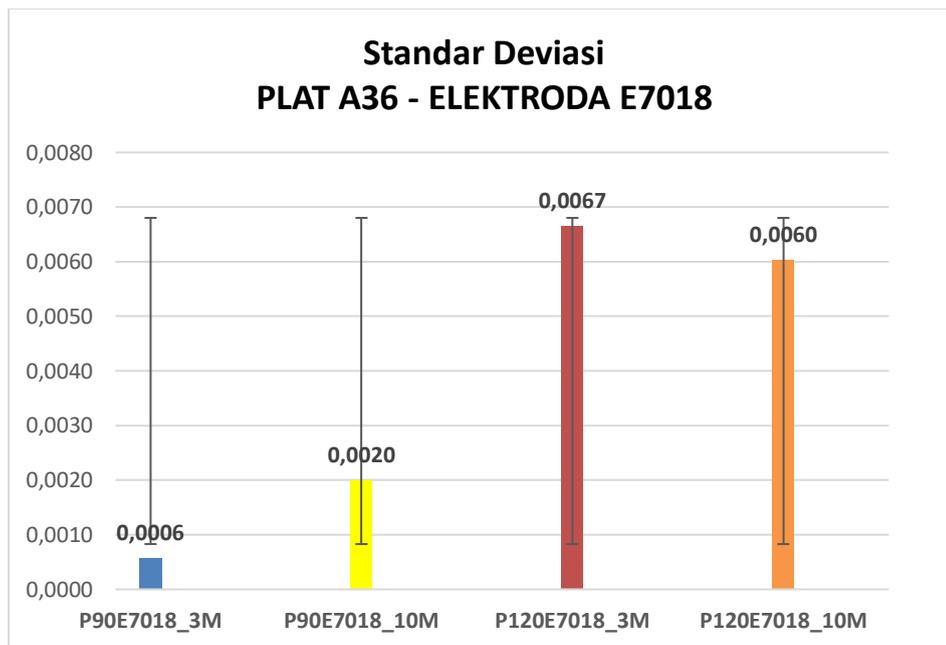
**Gambar 4. 7. Standar Deviasi nilai laju korosi Plat A36 - Elektroda E7018**

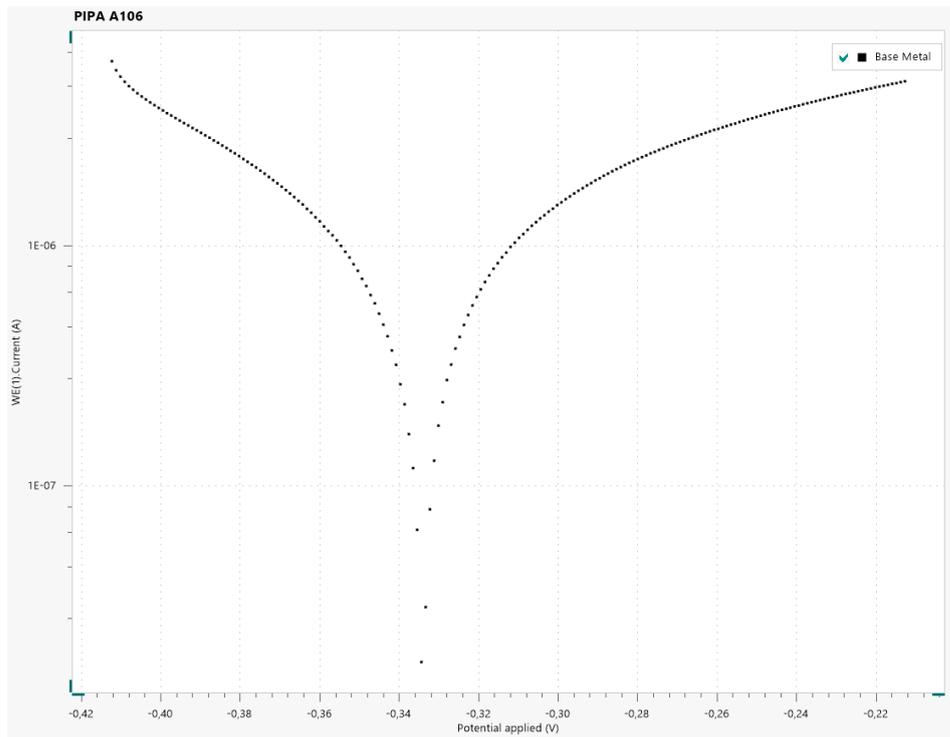
**Gambar 4. 8. Kurva Polarisasi dari base metal pipa A106**

Base Metal PIPA A106			
Ecorr, Obs (V)	Icorr (A)	Ecorr, Calc (V)	Corrosion Rate (mm/yr)
-0,3339	4,57E-06	-0,3334	0,053

Untuk spesimen base metal Pipa A106 didapatkan hasil dari perhitungan software nova nilai laju korosinya sebesar 0,053 mm/yr adapun hasilnya dapat dilihat dari gambar 4.5 dan tabel 4.5

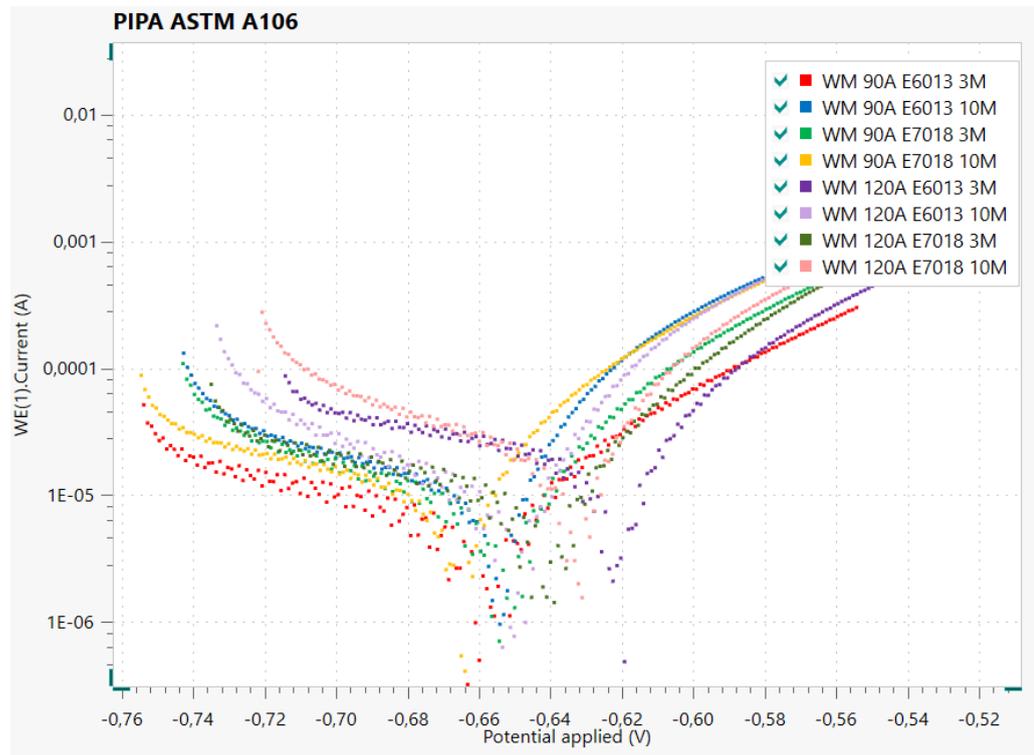
**Gambar 4. 9. Diagram tafel untuk pengujian di tiap parameter pengelasan Pipa A106**

Untuk Pipa A106 juga dilakukan pengelasan bawah air dengan parameter yang sama. Menghasilkan kurva polarisasi yang juga saling berdekatan seperti pada gambar 4.6

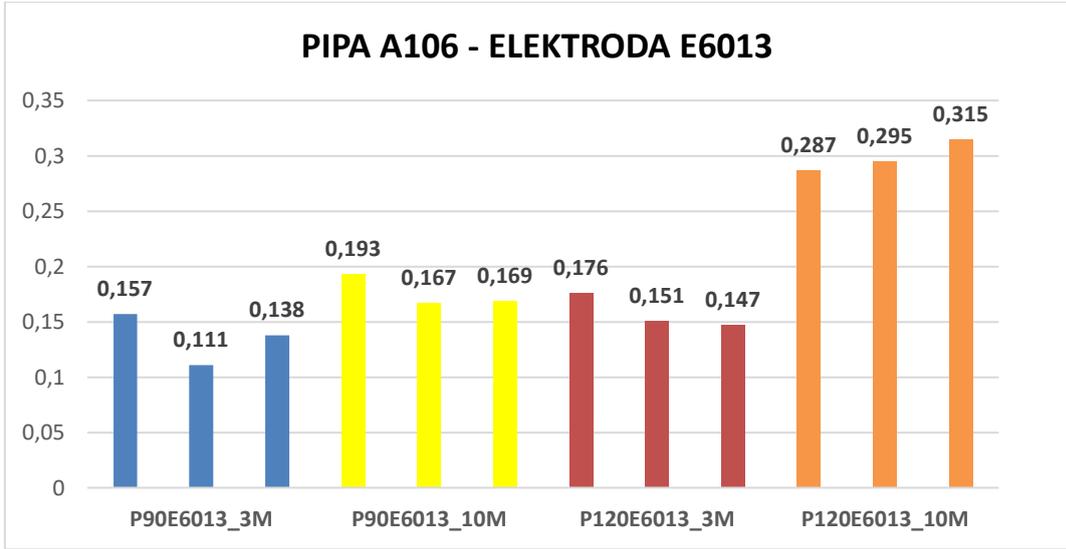
P120E6013_3M	-0,6486	1,51E-05	-0,6524	0,176	0,158	0,0128
	-0,6430	1,30E-05	-0,6404	0,151		
	-0,6430	1,27E-05	-0,6433	0,147		
P120E6013_10M	-0,6206	2,47E-05	-0,6219	0,287	0,299	0,0117
	-0,6206	2,53E-05	-0,6226	0,295		
	-0,6206	2,71E-05	-0,6191	0,315

Gambar 4. 10. Nilai laju korosi pada Pipa A106-Elektroda E6013

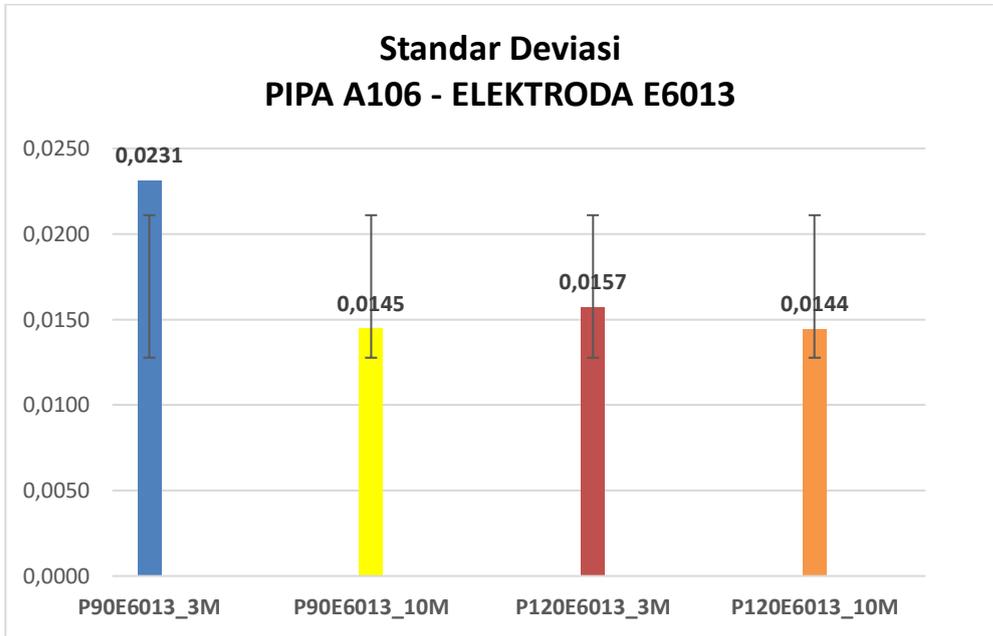
Gambar 4. 11. Standar Deviasi nilai laju korosi pada Pipa A106-Elektroda E6013

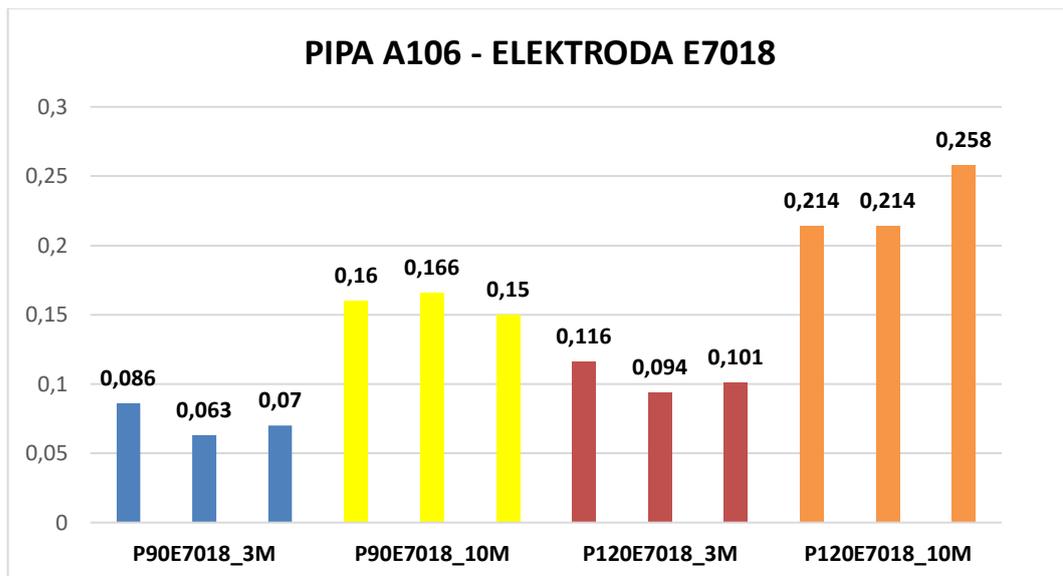
PIPA A106 - ELEKTRODA E7018						
Parameter Las	Ecorr, Obs (V)	Icorr (A)	Ecorr, Calc (V)	Laju Korosi (mm/yr)	Rata-Rata (mm/yr)	StDev
P90E7018_3M	-0,6543	7,46E-06	-0,6552	0,086	0,073	0,0096
	-0,6543	5,05E-06	-0,6543	0,063		
	-0,6514	6,06E-06	-0,657	0,070		
P90E7018_10M	-0,6543	1,37E-05	-0,6543	0,160	0,156	0,0065
	-0,6543	1,43E-05	-0,6538	0,166		
	-0,6543	1,29E-05	-0,6553	0,150		
P120E7018_3M	-0,643	1,00E-05	-0,6454	0,116	0,103	0,0091
	-0,643	8,14E-06	-0,642	0,094		
	-0,64303	8,74E-06	-0,6414	0,101		
P120E7018_10M	-0,6324	1,84E-05	-0,6315	0,214	0,228	0,0207
	-0,6324	1,84E-05	-0,6345	0,214		
	-0,6324	2,22E-05	0,635	0,258

**Gambar 4. 12. Nilai laju korosi pada Pipa A106-Elektroda E7018**

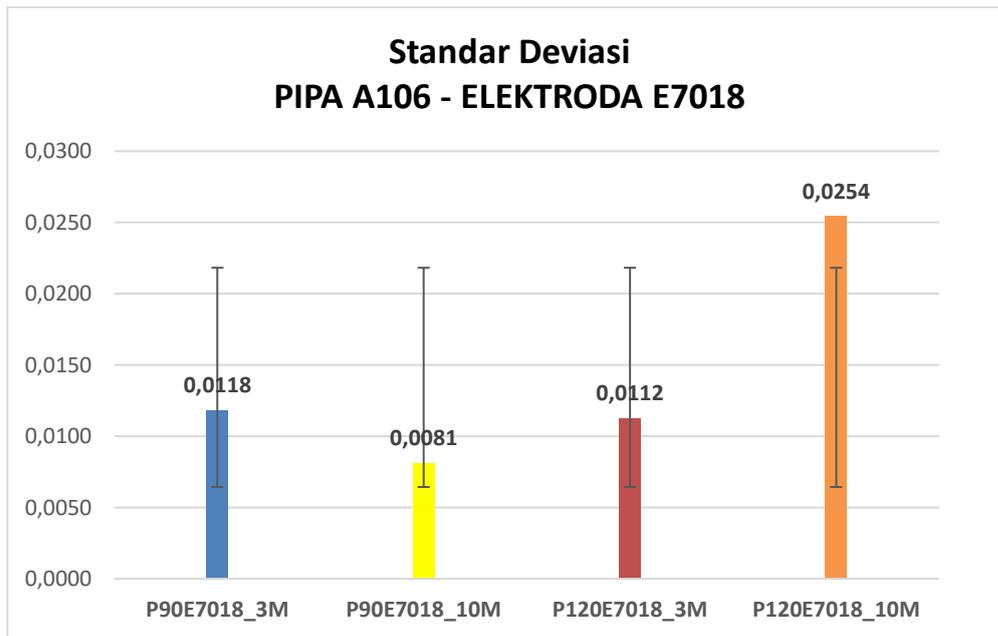
**Gambar 4. 13. Standart Deviasi nilai laju korosi pada Pipa A106-Elektroda E7018**

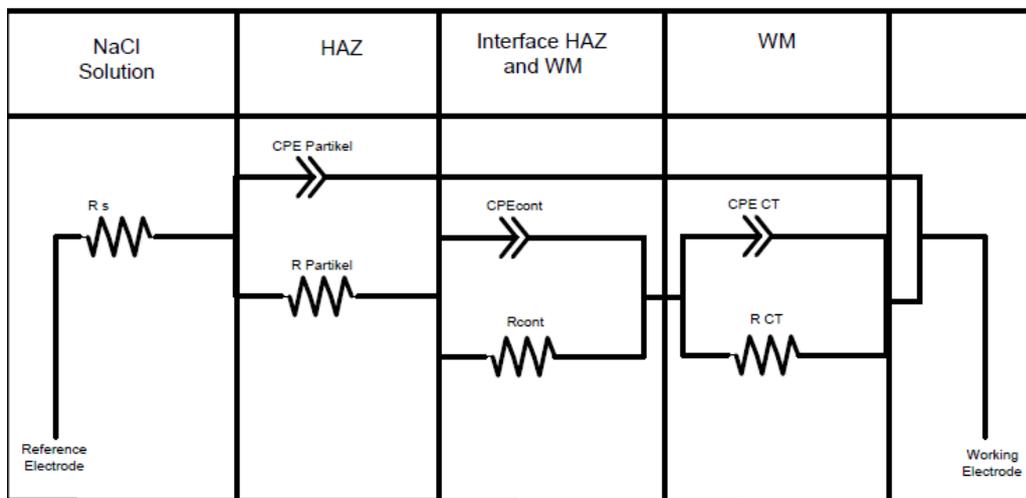
**Gambar 4. 14. Equivalent circuit yang digunakan untuk fitting**

Hasil dari pengujian EIS adalah dalam bentuk kurva Nyquist. setelah kurva Nyquist didapat, lalu dilakukan *fitting* untuk mendapatkan *circuit equivalent* pada software NOVA 2.1.4. Dengan menggunakan rangkaian listrik yang disebut *equivalent circuit* maka dapat terbaca nilai impedansi atau tahanannya. Kemudian dari hasil *fitting* tersebut kita akan mendapatkan nilai R (Resistor) seperti dilihat pada tabel 4,9 dan 4.10 serta dalam diagram Nyquist pada gambar 4.15 dan 4.16

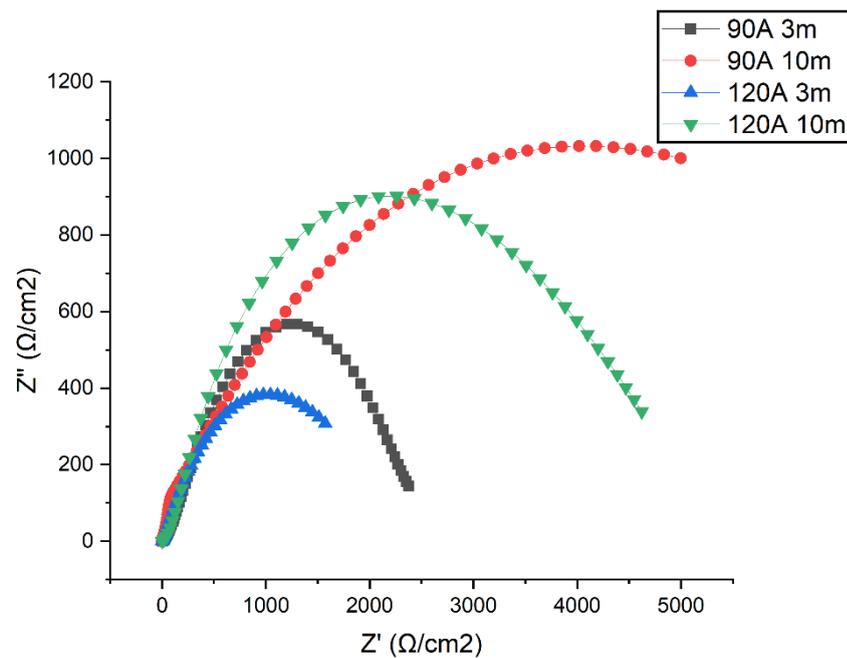
PLAT A36 - ELEKTRODA E6013		
Parameter Las	Rp ( $\Omega$ )	Rs ( $\Omega$ )
P90E6013_3M	3006,6	28,2
P90E6013_10M	4545	2725
P120E6013_3M	1075,7	59
P120E6013_10M	581,2	268,6

Gambar 4. 15. Nyquist Plot Plat A36-Elektroda E6013

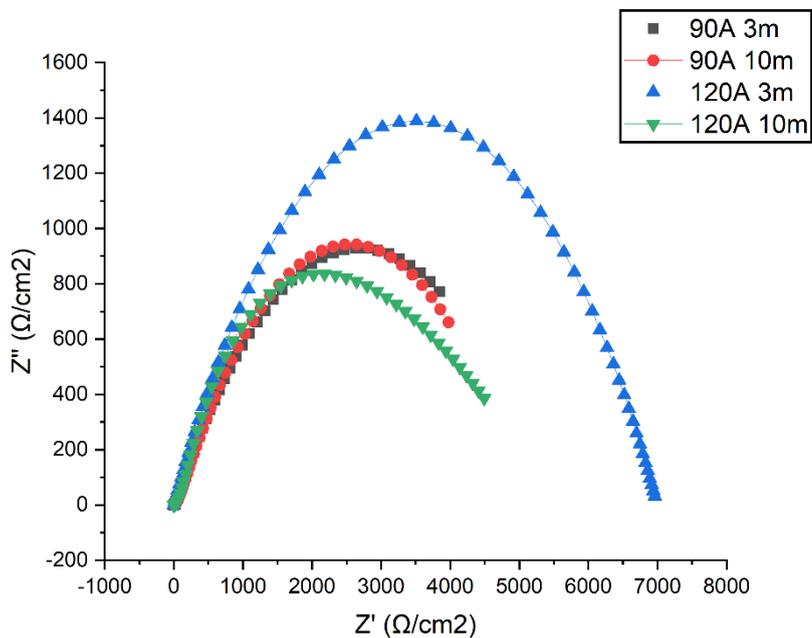
PLAT A36 - ELEKTRODA E7018		
Parameter Las	$R_p$ ( $\Omega$ )	$R_s$ ( $\Omega$ )
P90E7018_3M	5626,2	1186,2
P90E7018_10M	6143	1010,4
P120E7018_3M	3941	3332,3
P120E7018_10M	608	225

**Gambar 4. 16. Nyquist Plot Plat A36-Elektroda E7018**

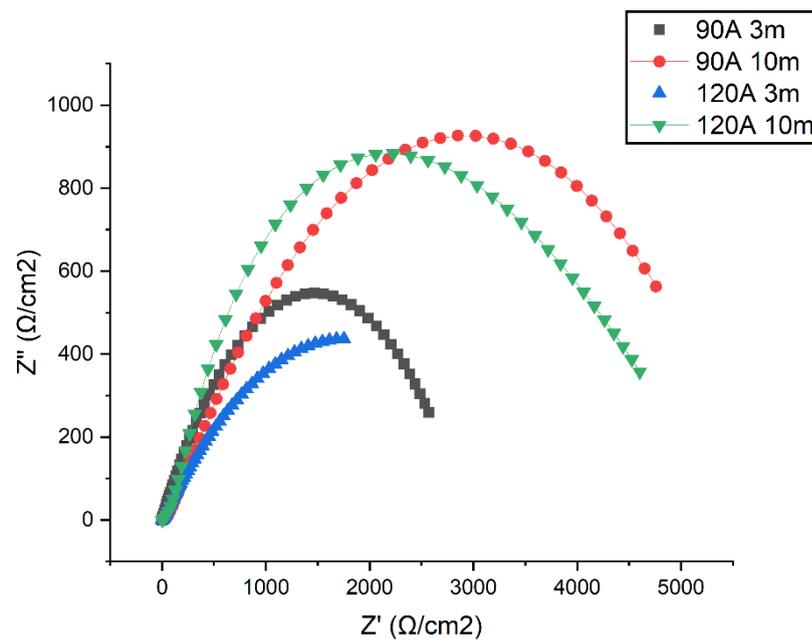
**Gambar 4. 17. Nyquist Plot Pipa A106-Elektroda E7018**

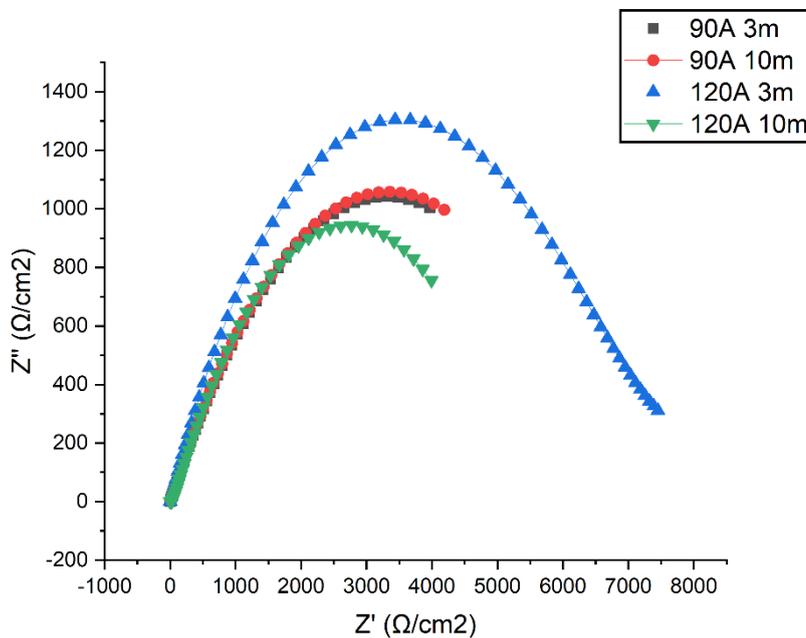
**Gambar 4. 18. Nyquist Plot Pipa A106-Elektroda E6013**

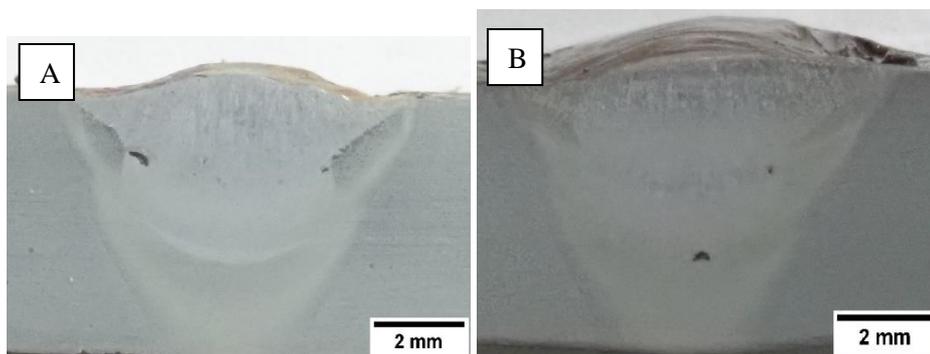
**Gambar 4. 19. a) Foto Struktur Makro pada Plat A36 dengan arus 90A menggunakan elektroda E6013 pada kedalaman 3m (b) Foto Struktur Makro pada Plat A36 dengan arus 90A menggunakan elektroda E6013 pada kedalaman 10m.**

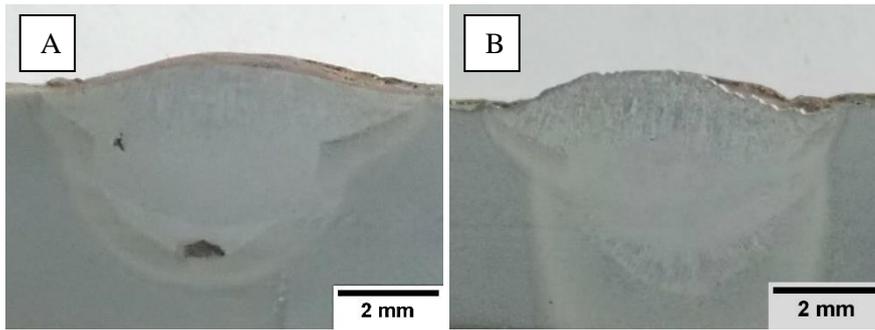
**Gambar 4. 20. (a) Foto Struktur Makro pada Plat A36 dengan arus 120A menggunakan elektroda E6013 pada kedalaman 3m (b) Foto Struktur Makro pada Plat A36 dengan arus 120A menggunakan elektroda E6013 pada kedalaman 10m.**

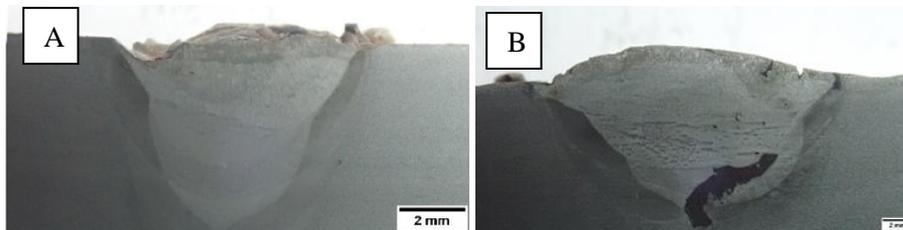
**Gambar 4. 21. (a) Foto Struktur Makro pada Plat A36 dengan arus 90A menggunakan elektroda E7018 pada kedalaman 3m (b) Foto Struktur Makro pada Plat A36 dengan arus 90A menggunakan elektroda E7018 pada kedalaman 10m.**

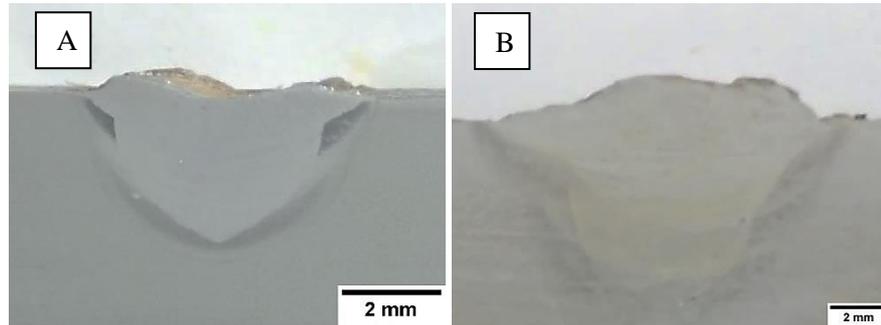
**Gambar 4. 23.** (a) Foto Struktur Makro pada Pipa A106 dengan arus 90A menggunakan elektroda E6013 pada kedalaman 3m (b) Foto Struktur Makro pada Pipa A106 dengan arus 90A menggunakan elektroda E6013 pada kedalaman 10m.

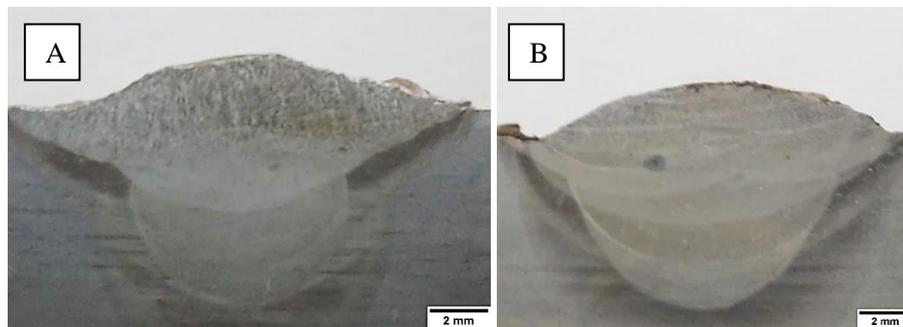
**Gambar 4. 24.** (a) Foto Struktur Makro pada Pipa A106 dengan arus 120A menggunakan elektroda E6013 pada kedalaman 3m (b) Foto Struktur Makro pada Pipa A106 dengan arus 120A menggunakan elektroda E6013 pada kedalaman 10m.

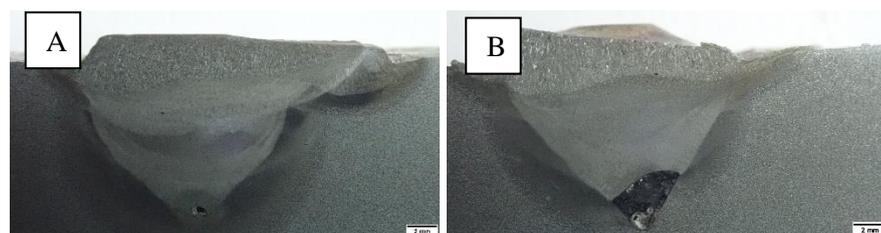
**Gambar 4. 25.** Foto Struktur Makro pada Pipa A106 dengan arus 90A menggunakan elektroda E7018 pada kedalaman 3m (b) Foto Struktur Makro pada Pipa A106 dengan arus 90A menggunakan elektroda E7018 pada kedalaman 10m.

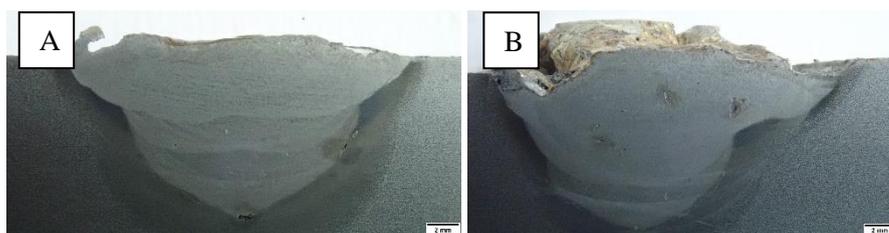
**Gambar 4. 26.** (a) Foto Struktur Makro pada Pipa A106 dengan arus 120A menggunakan elektroda E7018 pada kedalaman 3m (b) Foto Struktur Makro pada Pipa A106 dengan arus 120A menggunakan elektroda E7018 pada kedalaman 10m
