TUGAS AKHIR - LL1327

## ANALISA RESIKO CACAT LAS PADA PENGELASAN TUBULAR JOINT JACKET DENGAN MENGUNAKAN METODE DIAGRAM ISHIKAWA

JURUSAN TEKNIK KELAUTAN

# **RISK ANALYSIS OF DEFECT ON TUBULAR JOINT WELDING OF JACKET USING ISHIKAWA DIAGRAM METHODS**

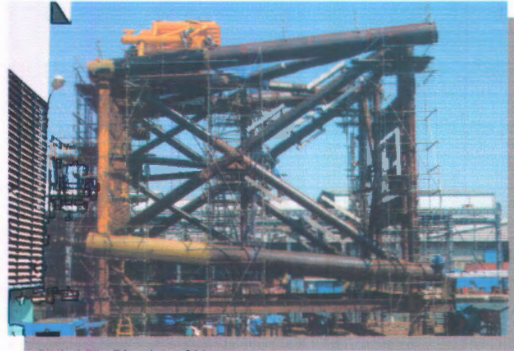
Gambar 1.1 Pengelasan pada *tubular joint jacket* WHP-A Amerada Hess  
Indonesia Pangkah (PT PAL, 2006)

Gambar 1.1 menunjukkan *tubular joint jacket* Amerada hess (Indonesia–Pangkah) Limited yang rentan akan cacat las. Amerada hess (Indonesia–Pangkah) Limited terletak antara 2 – 10 km dari pantai utara Jawa Timur, atau diperkirakan sekitar 35 km dari sebelah utara kota Gresik. Amerada Hess (Indonesia- Pangkah) Ltd, sebagai operator pengembang cadangan minyak dan gas Ujung Pangkah yang digunakan sebagai pembangkit listrik di daerah Gresik. PT PAL diberi wewenang sebagai perekayasa, konstruksi, dan instalasi proyek *offshore wellhead platform A* milik Amerada hess (Indonesia–Pangkah) Limited.

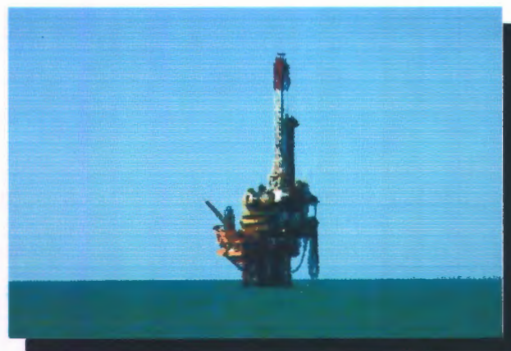
Gambar 1.2 Struktur WHP-A Amerada Hess Indonesia Pangkah (PT PAL, 2006).

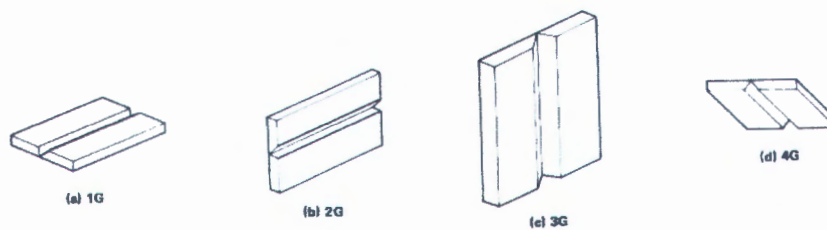
Gambar 2.1 Posisi pengelasan pada pelat (ASME section IX, 2001).

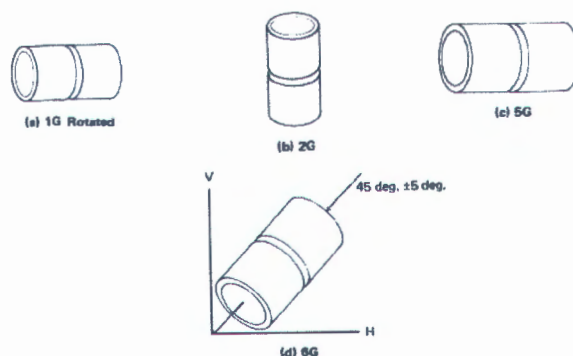
Gambar 2.2 Posisi pengelasan pada pipa (ASME section IX, 2001).

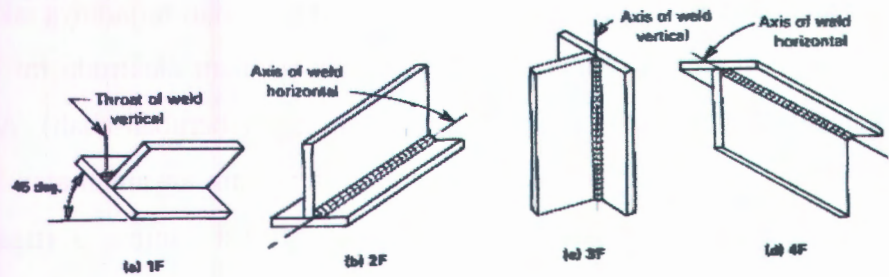
Gambar 2.3 Posisi pengelasan sambungan sudut pada pelat (ASME section IX, 2001).

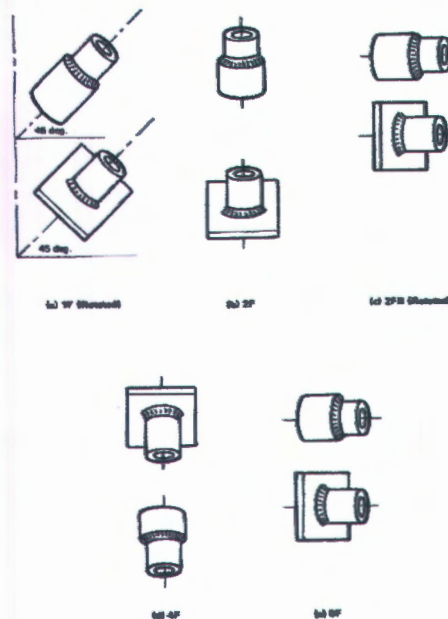
Gambar 2.4 Posisi pengelasan sambungan sudut pada pipa (ASME section IX, 2001).

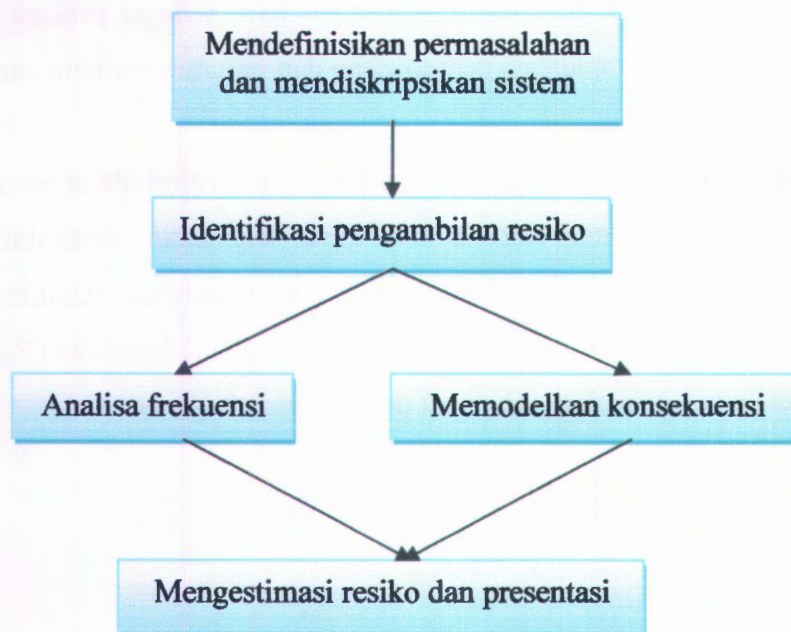
Gambar 2.7 Proses analisa resiko. (Kristiansen, 2004).

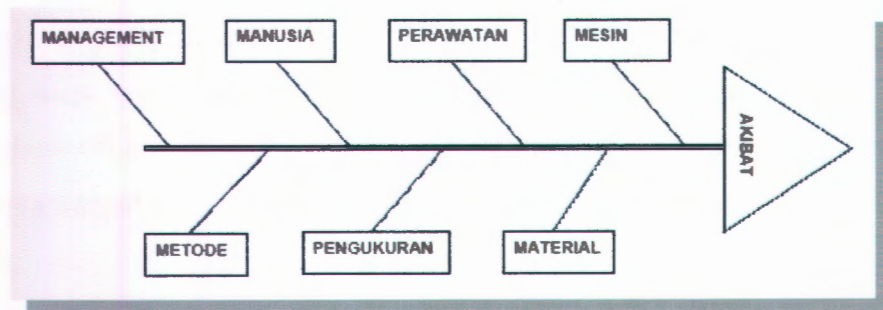
Gambar 2.8 Contoh diagram *Ishikawa* (Hadi, 2008).

1. Pilih masalah terpenting.
2. Tarik garis ke kiri berbentuk panah.
3. Tetapkan sebab-sebab utama (orang, alat, metoda, bahan).
4. Jabarkan cabang dari setiap sebab serinci mungkin.
5. Bila mungkin, juga untuk ranting sebab.

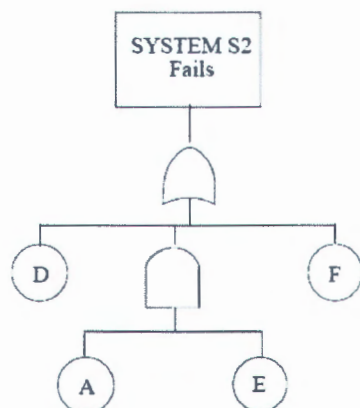
Gambar 2.9 Sistematika analisa resiko dengan menggunakan teknik *Fault Tree Analysis* (Andrews dan Dunnett, 2009)

Untuk menghitung peluang kejadian pada sebuah gerbang AND, peluang kejadian tiap-tiap kejadian dibawah gerbang tersebut langsung dikalikan begitu saja. Untuk kejadian diatas sebuah gerbang OR, yang dikalikan adalah peluang ketidakjadian ( $1 - \text{peluang kejadian}$ ) masing-masing kejadian di bawah gerbang OR tersebut. Sumber mode kegagalan umum lainnya adalah *human error* dalam kegiatan pemeliharaan atau operasi, yaitu kesalahan manusia yang dilakukan pada satu unit akan diulang/disebarkan ke unit yang lainnya, kalau kegiatan tersebut dilakukan oleh orang yang sama.

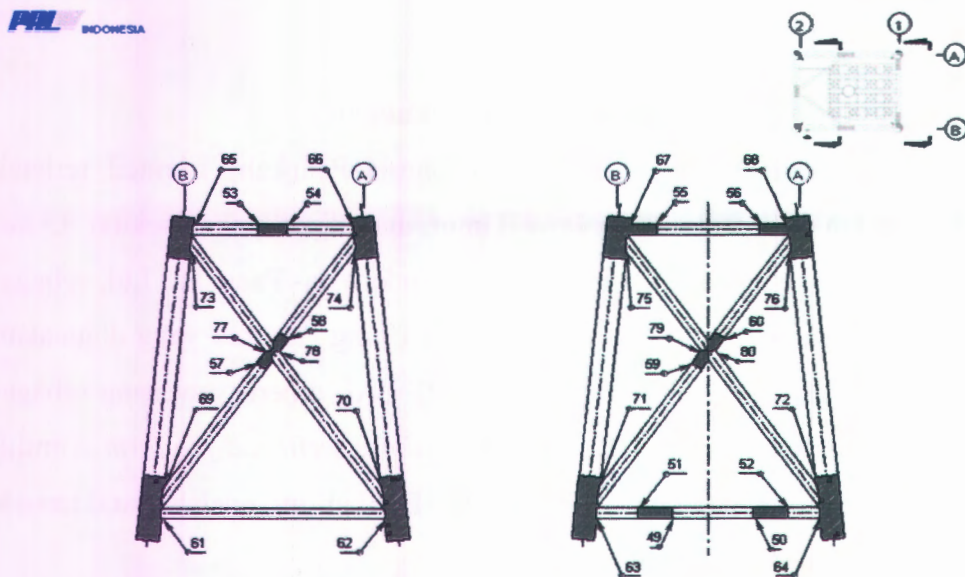
Gambar 3.1 Penomoran *joint* pengelasan pada *jacket elevation* row A dan row B (PT PAL, 2005).

Pada penelitian ini hanya meninjau beberapa *joint* yang pada test NDT didapatkan beberapa cacat las, antara lain *joint* 33, 34, 35, 36, 61, 62, 64, 65, 66, 67 dan 68. Untuk lebih jelasnya, dapat ditunjukkan pada gambar dibawah ini

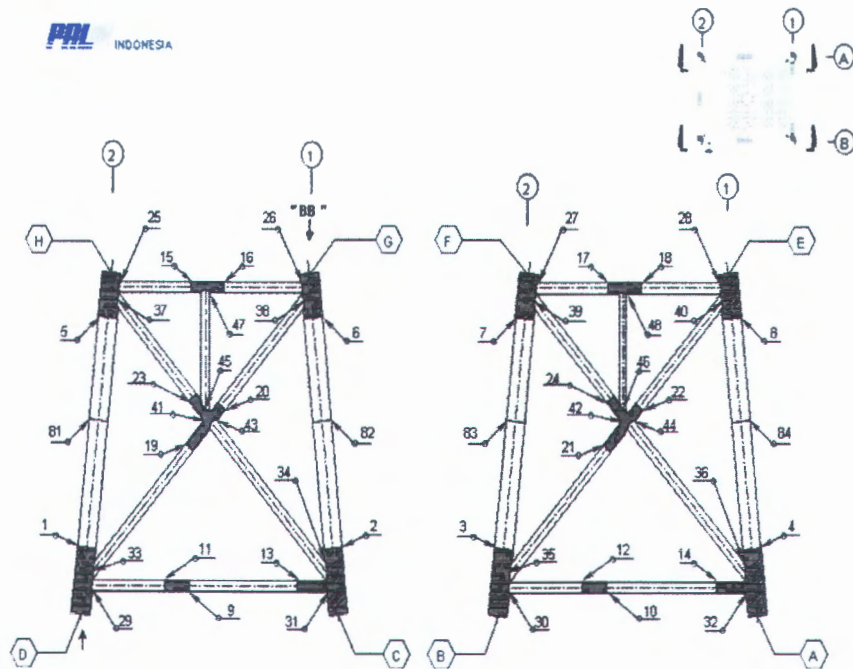
Gambar 3.2 Penomoran *joint* pengelasan pada *jacket elevation* row 1 dan row 2 (PT PAL, 2005).

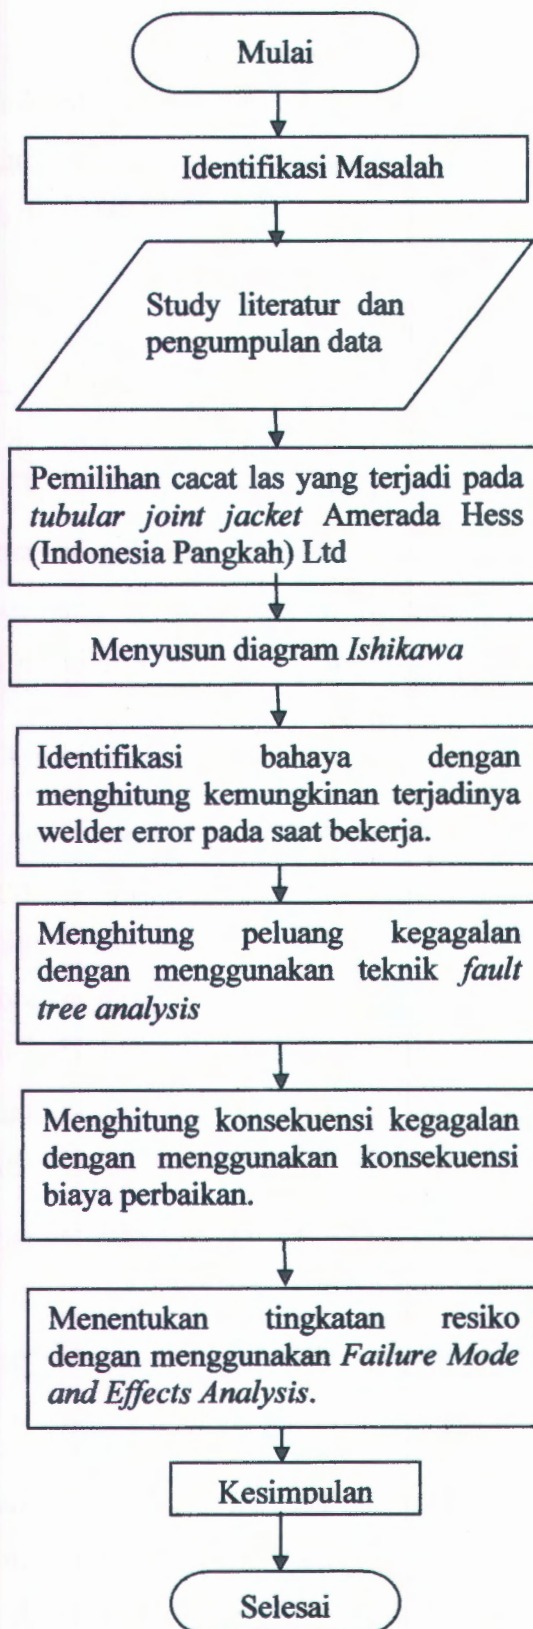
Gambar 3.3 Flowchart pengerjaan tugas akhir.

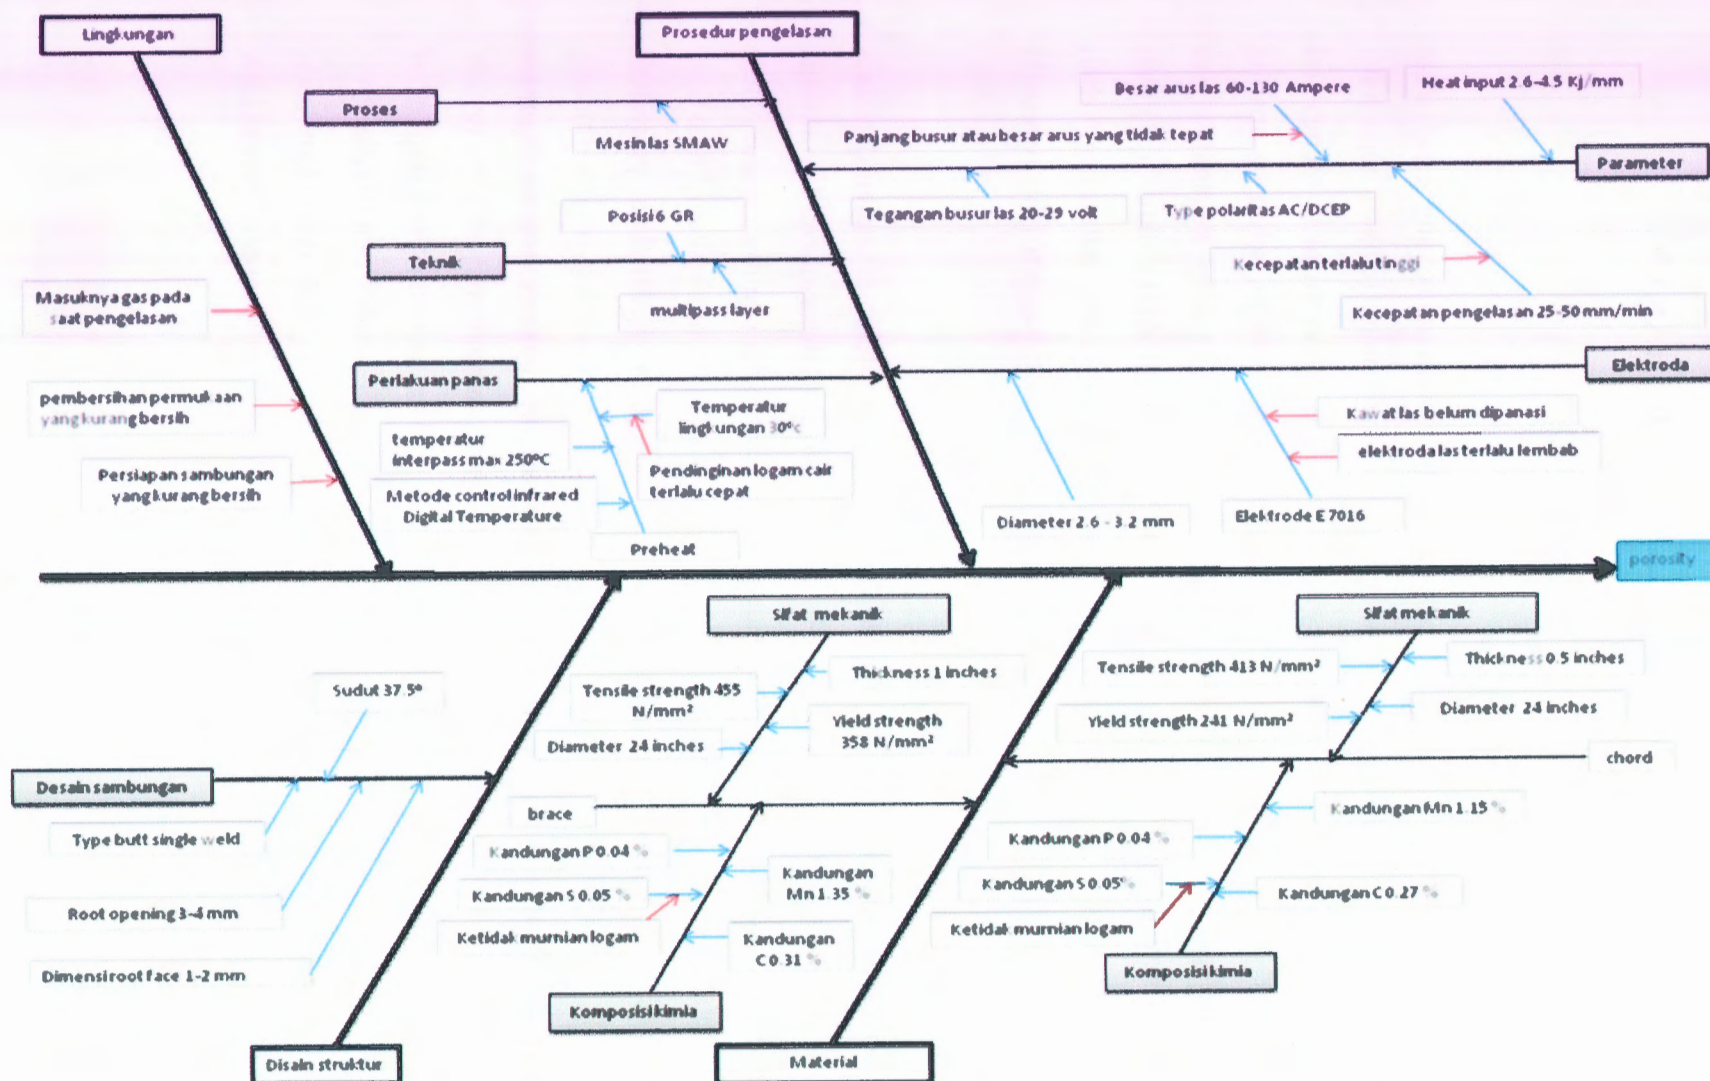
Gambar 4.1 Penyusunan diagram *ishikawa* terhadap cacat *porosity* yang terjadi pada joint 33, 34, 35 dan 36.

Spesifikasi pengelasan pada *joint-joint* yang akan diteliti telah diketahui dari data PQR, yang kemudian setiap penyebab cacat las tersebut dimasukkan ke masing-masing spesifikasi yang terkait. Sehingga dapat digambarkan bahwa sebuah panah horizontal yang panjang dengan satu panah tebal merupakan deskripsi permasalahan, dimana kepala ikan sebagai akibat *effect*. Sedangkan, penyebab cacat las digambarkan dengan garis panah yang menuju ke masing-masing spesifikasi pengelasan tersebut. Berikut ini akan ditunjukkan konsep diagram Ishikawa yang menganalisa salah satu cacat las yang mungkin terjadi pada proses pengelasan mesin SMAW. Gambar 4.1 menjelaskan pengelasan yang dilakukan pada *joint* 33, 34, 35 dan 36 menggunakan kualifikasi prosedur pengelasan PAL GE-93-PQR. Sedangkan, gambar 4.2 adalah pengelasan yang dilakukan pada *joint* 61, 62, 64, 65, 66, 67 dan 68 menggunakan kualifikasi prosedur pengelasan PAL GE-92-PQR.

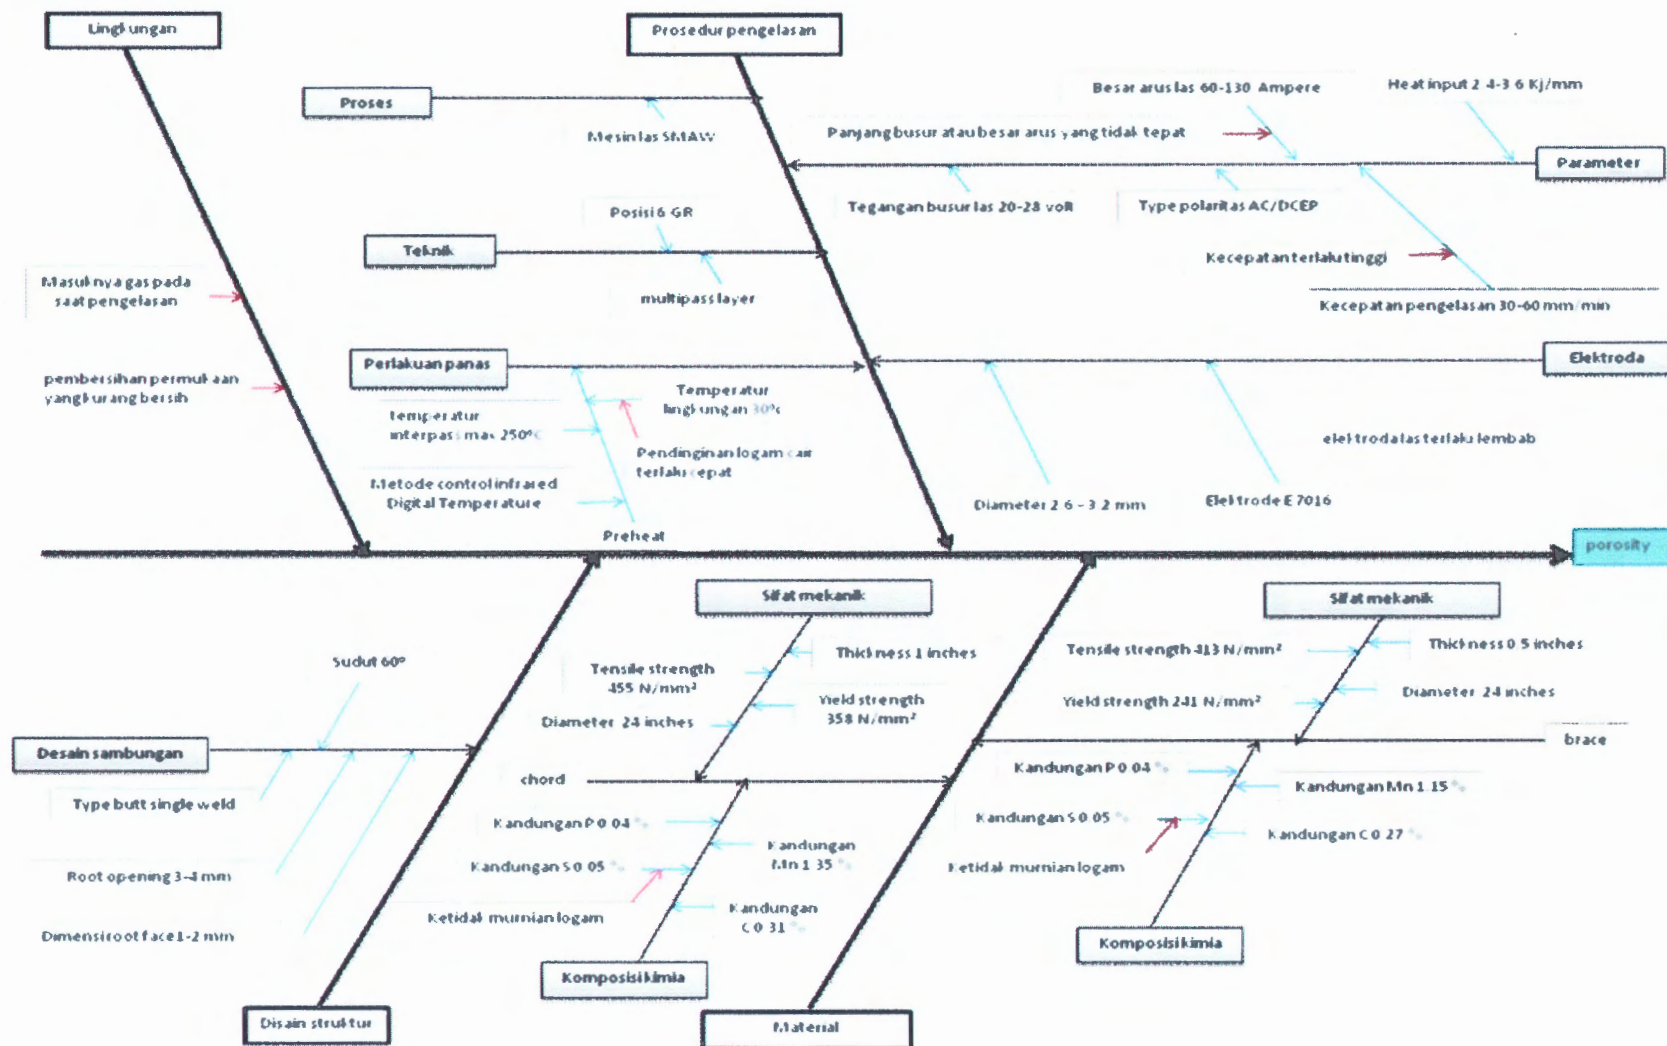
Gambar 4.2 Penyusunan diagram *ishikawa* terhadap cacat *porosity* yang terjadi pada *joint* 61, 62, 64, 65, 66, 67 dan 68.

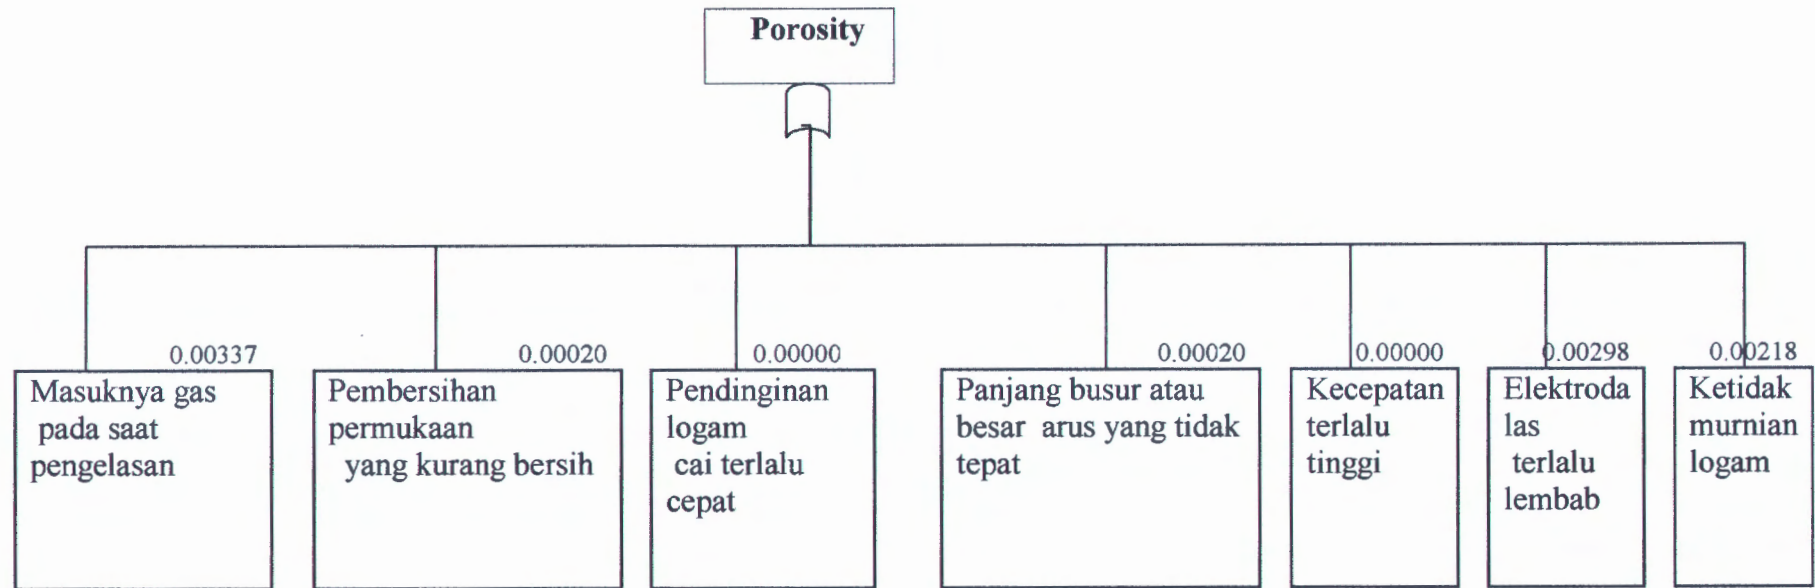
Gambar 4.3 Perhitungan *Fault Tree Analysis* pada cacat las porosity.

Penyebab cacat las yang terjadi pada *tubular joint* dapat dihitung dengan mengetahui berapa kali penyebab tersebut terjadi dalam kisaran waktu 1 tahun. Data untuk menghitung peluang kejadian didapatkan berdasarkan observasi lapangan langsung dengan teknik wawancara ke beberapa *welder* yang melakukan pengelasan pada struktur *jacket* tersebut. Sehingga, setelah mengetahui masing-masing nilai peluang kejadian terhadap penyebab cacat las, langkah selanjutnya adalah melakukan perhitungan peluang kegagalan dengan menggunakan teknik *fault tree analysis*. Pada kasus cacat las ini, hubungan *PRIME event* adalah *OR*, yang berarti bahwa salah satu saja penyebab harus terjadi agar cacat las tersebut dapat terjadi. Sehingga, yang dikalikan adalah peluang ketidakjadian (1-peluang kejadian) masing-masing kejadian di bawah gerbang *OR* tersebut. Hasil dari peluang kegagalan setiap cacat las disebut dengan *probability of failure occurring* (OCC). Gambar 4.3 merupakan contoh perhitungan peluang kegagalan terhadap cacat las *porosity* dengan menggunakan teknik FTA. Sedangkan untuk menghitung *probability of failure occurring* (OCC) untuk cacat las *porosity*, adalah

$$\begin{aligned} \text{OCC} &= 1 - [(1-0.00337)(1-0.00020)(1-0)(1-0.00020)(1-0)(1-0.00298)(1-0.00218)] \\ \text{OCC} &= 0.0089 \end{aligned}$$
