TUGAS AKHIR - LL1327

## ANALISA RESIKO CACAT LAS PADA PENGELASAN TUBULAR JOINT JACKET DENGAN MENGUNAKAN METODE DIAGRAM ISHIKAWA

JURUSAN TEKNIK KELAUTAN

# **RISK ANALYSIS OF DEFECT ON TUBULAR JOINT WELDING OF JACKET USING ISHIKAWA DIAGRAM METHODS**

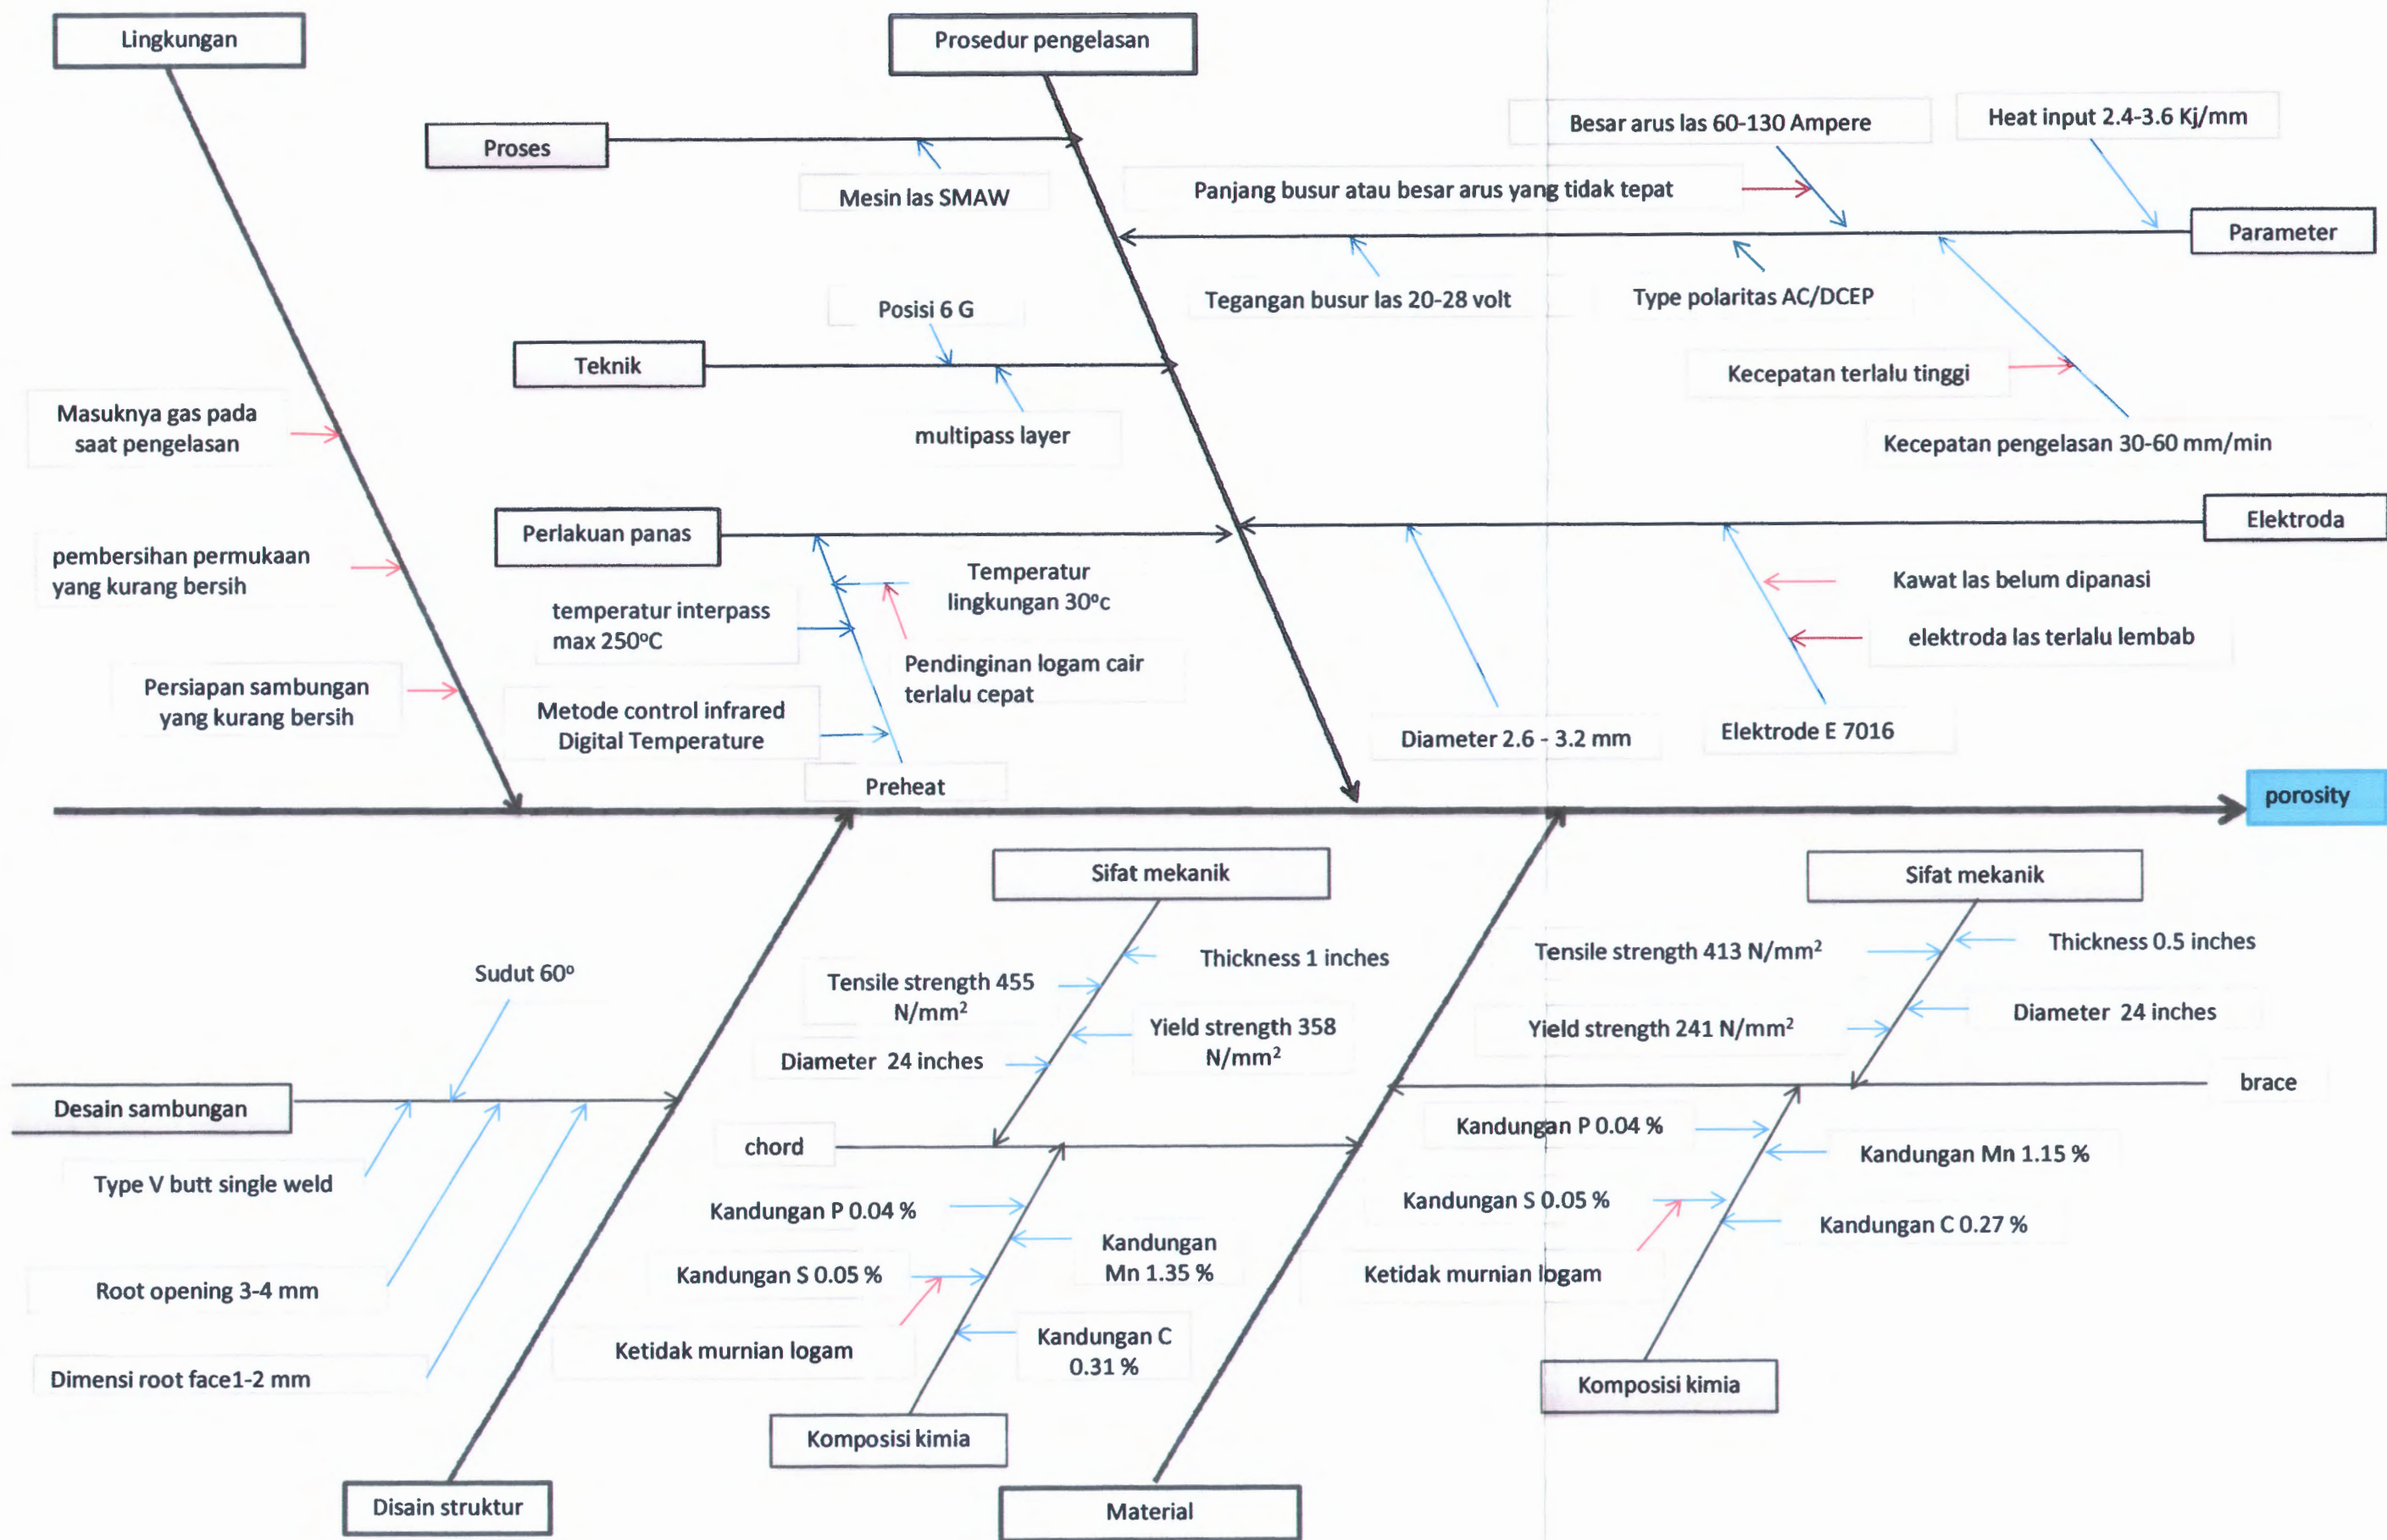
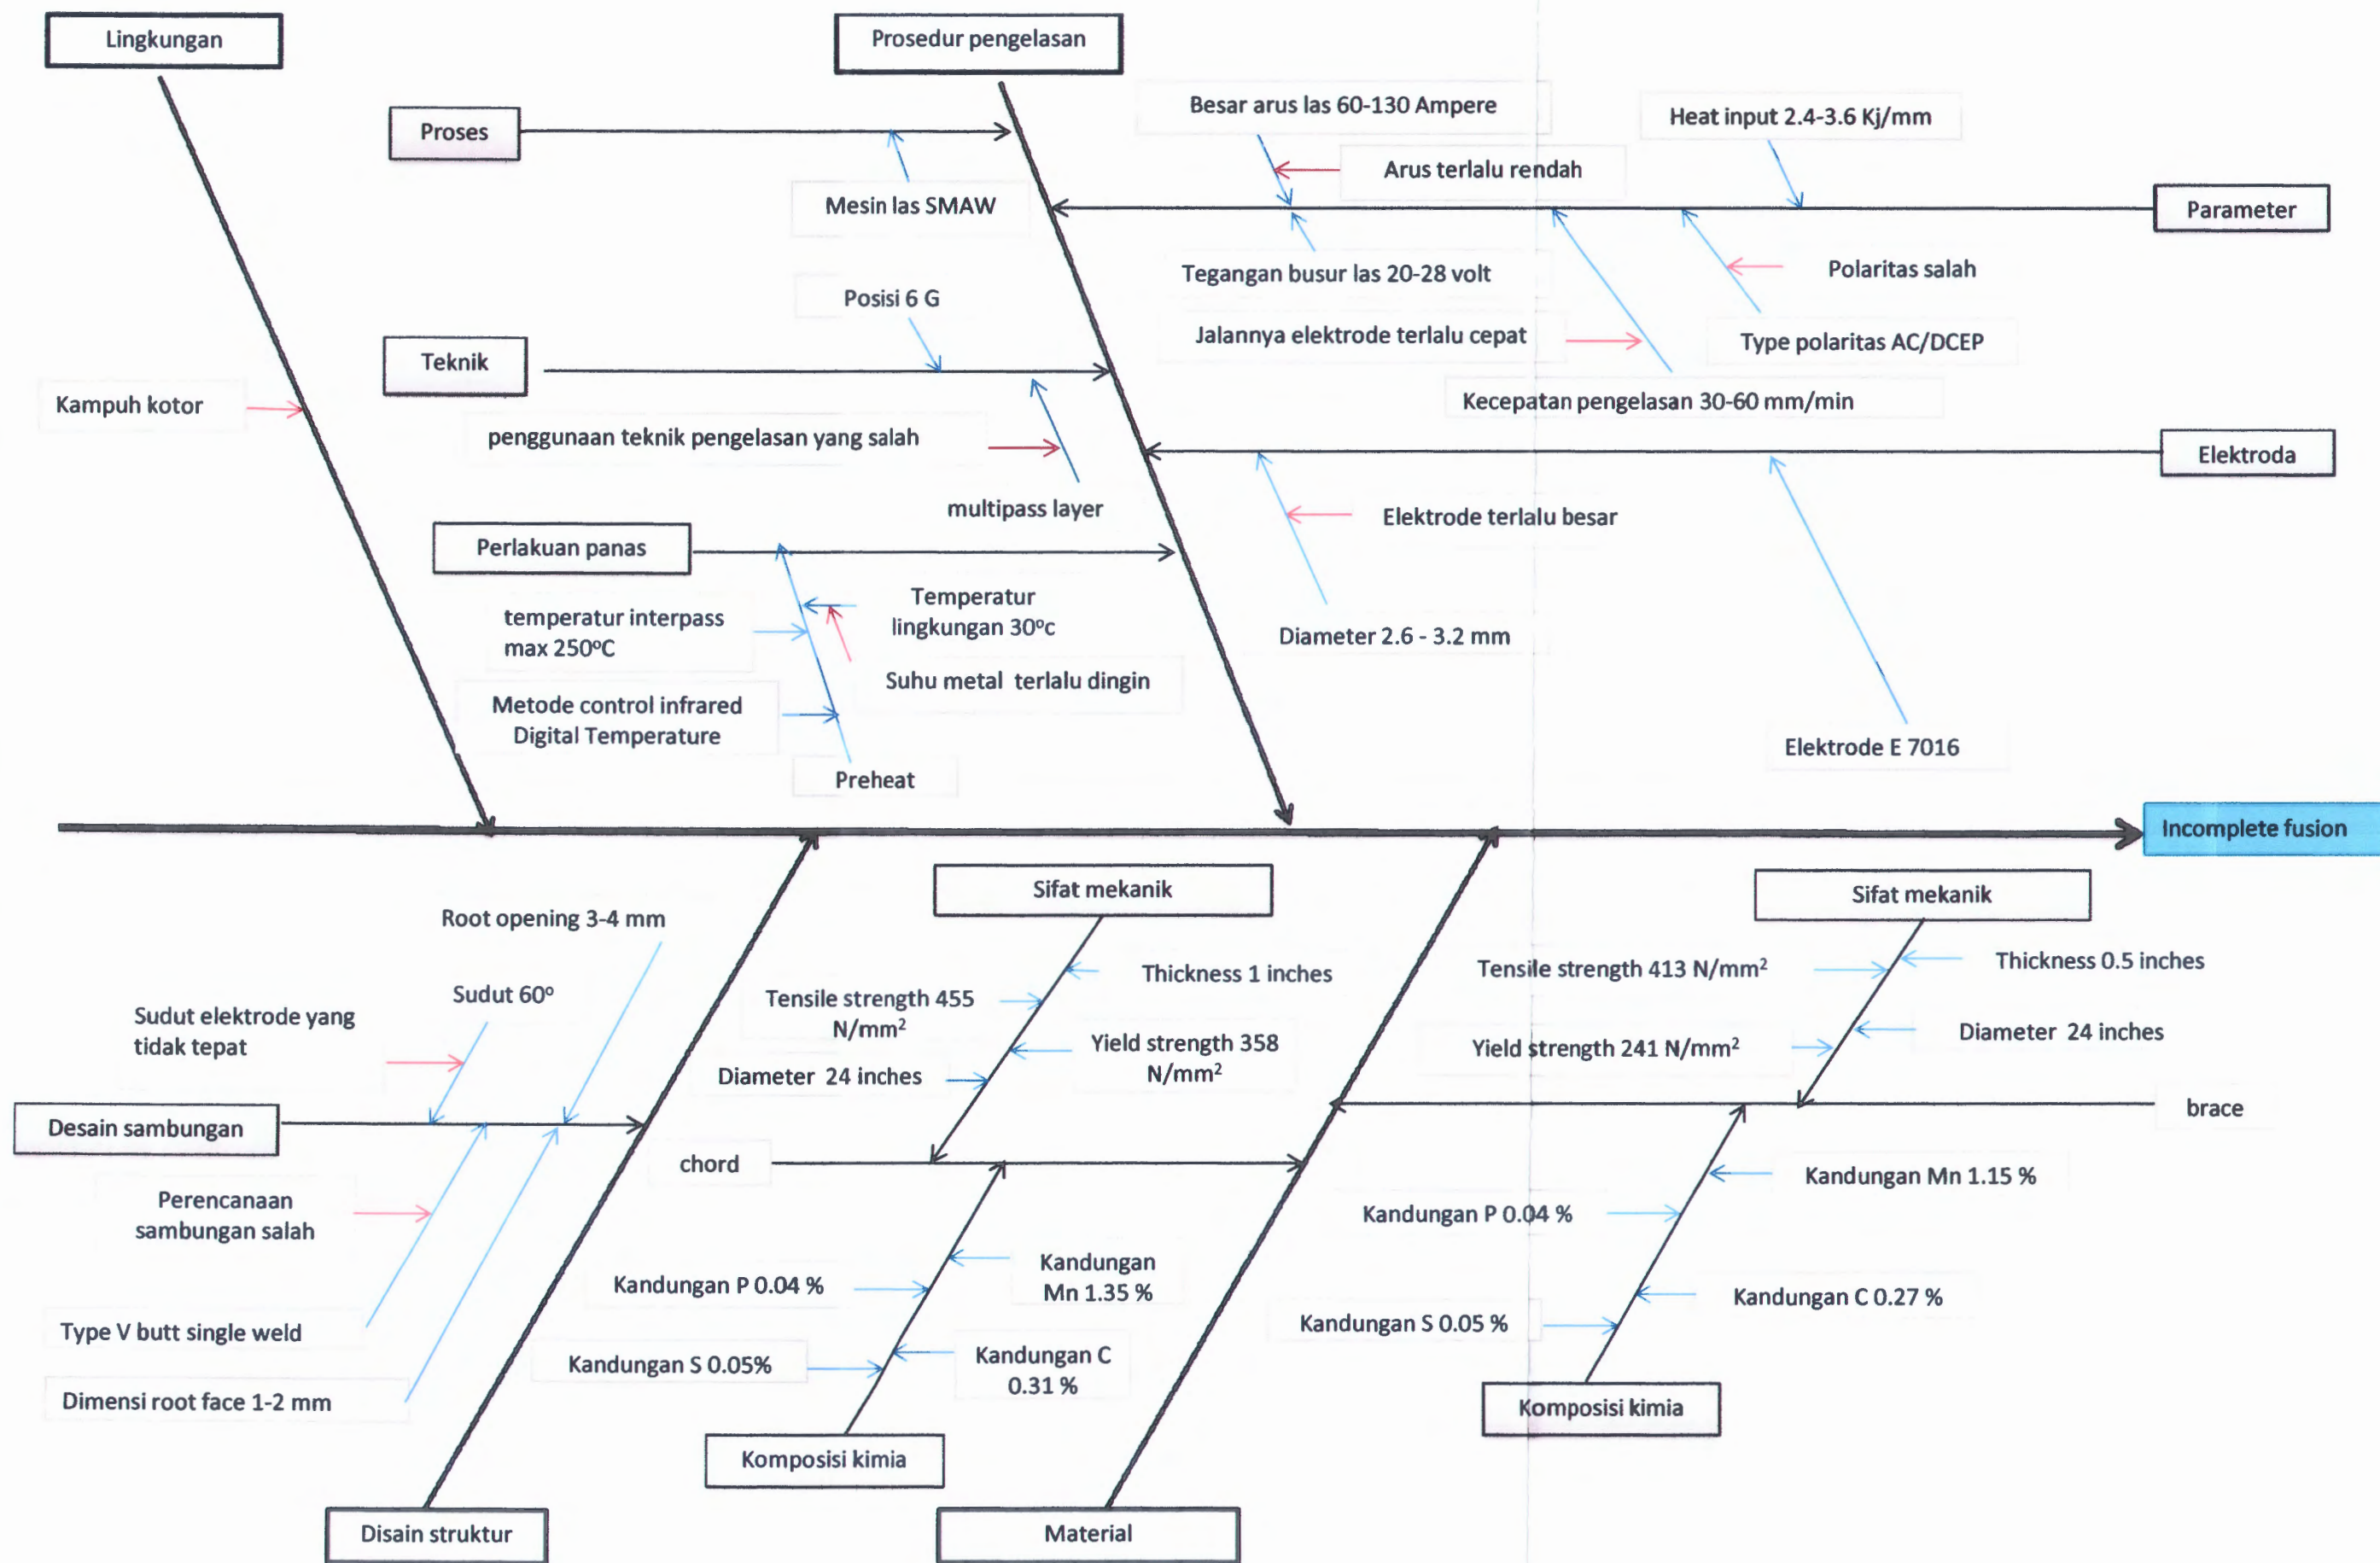
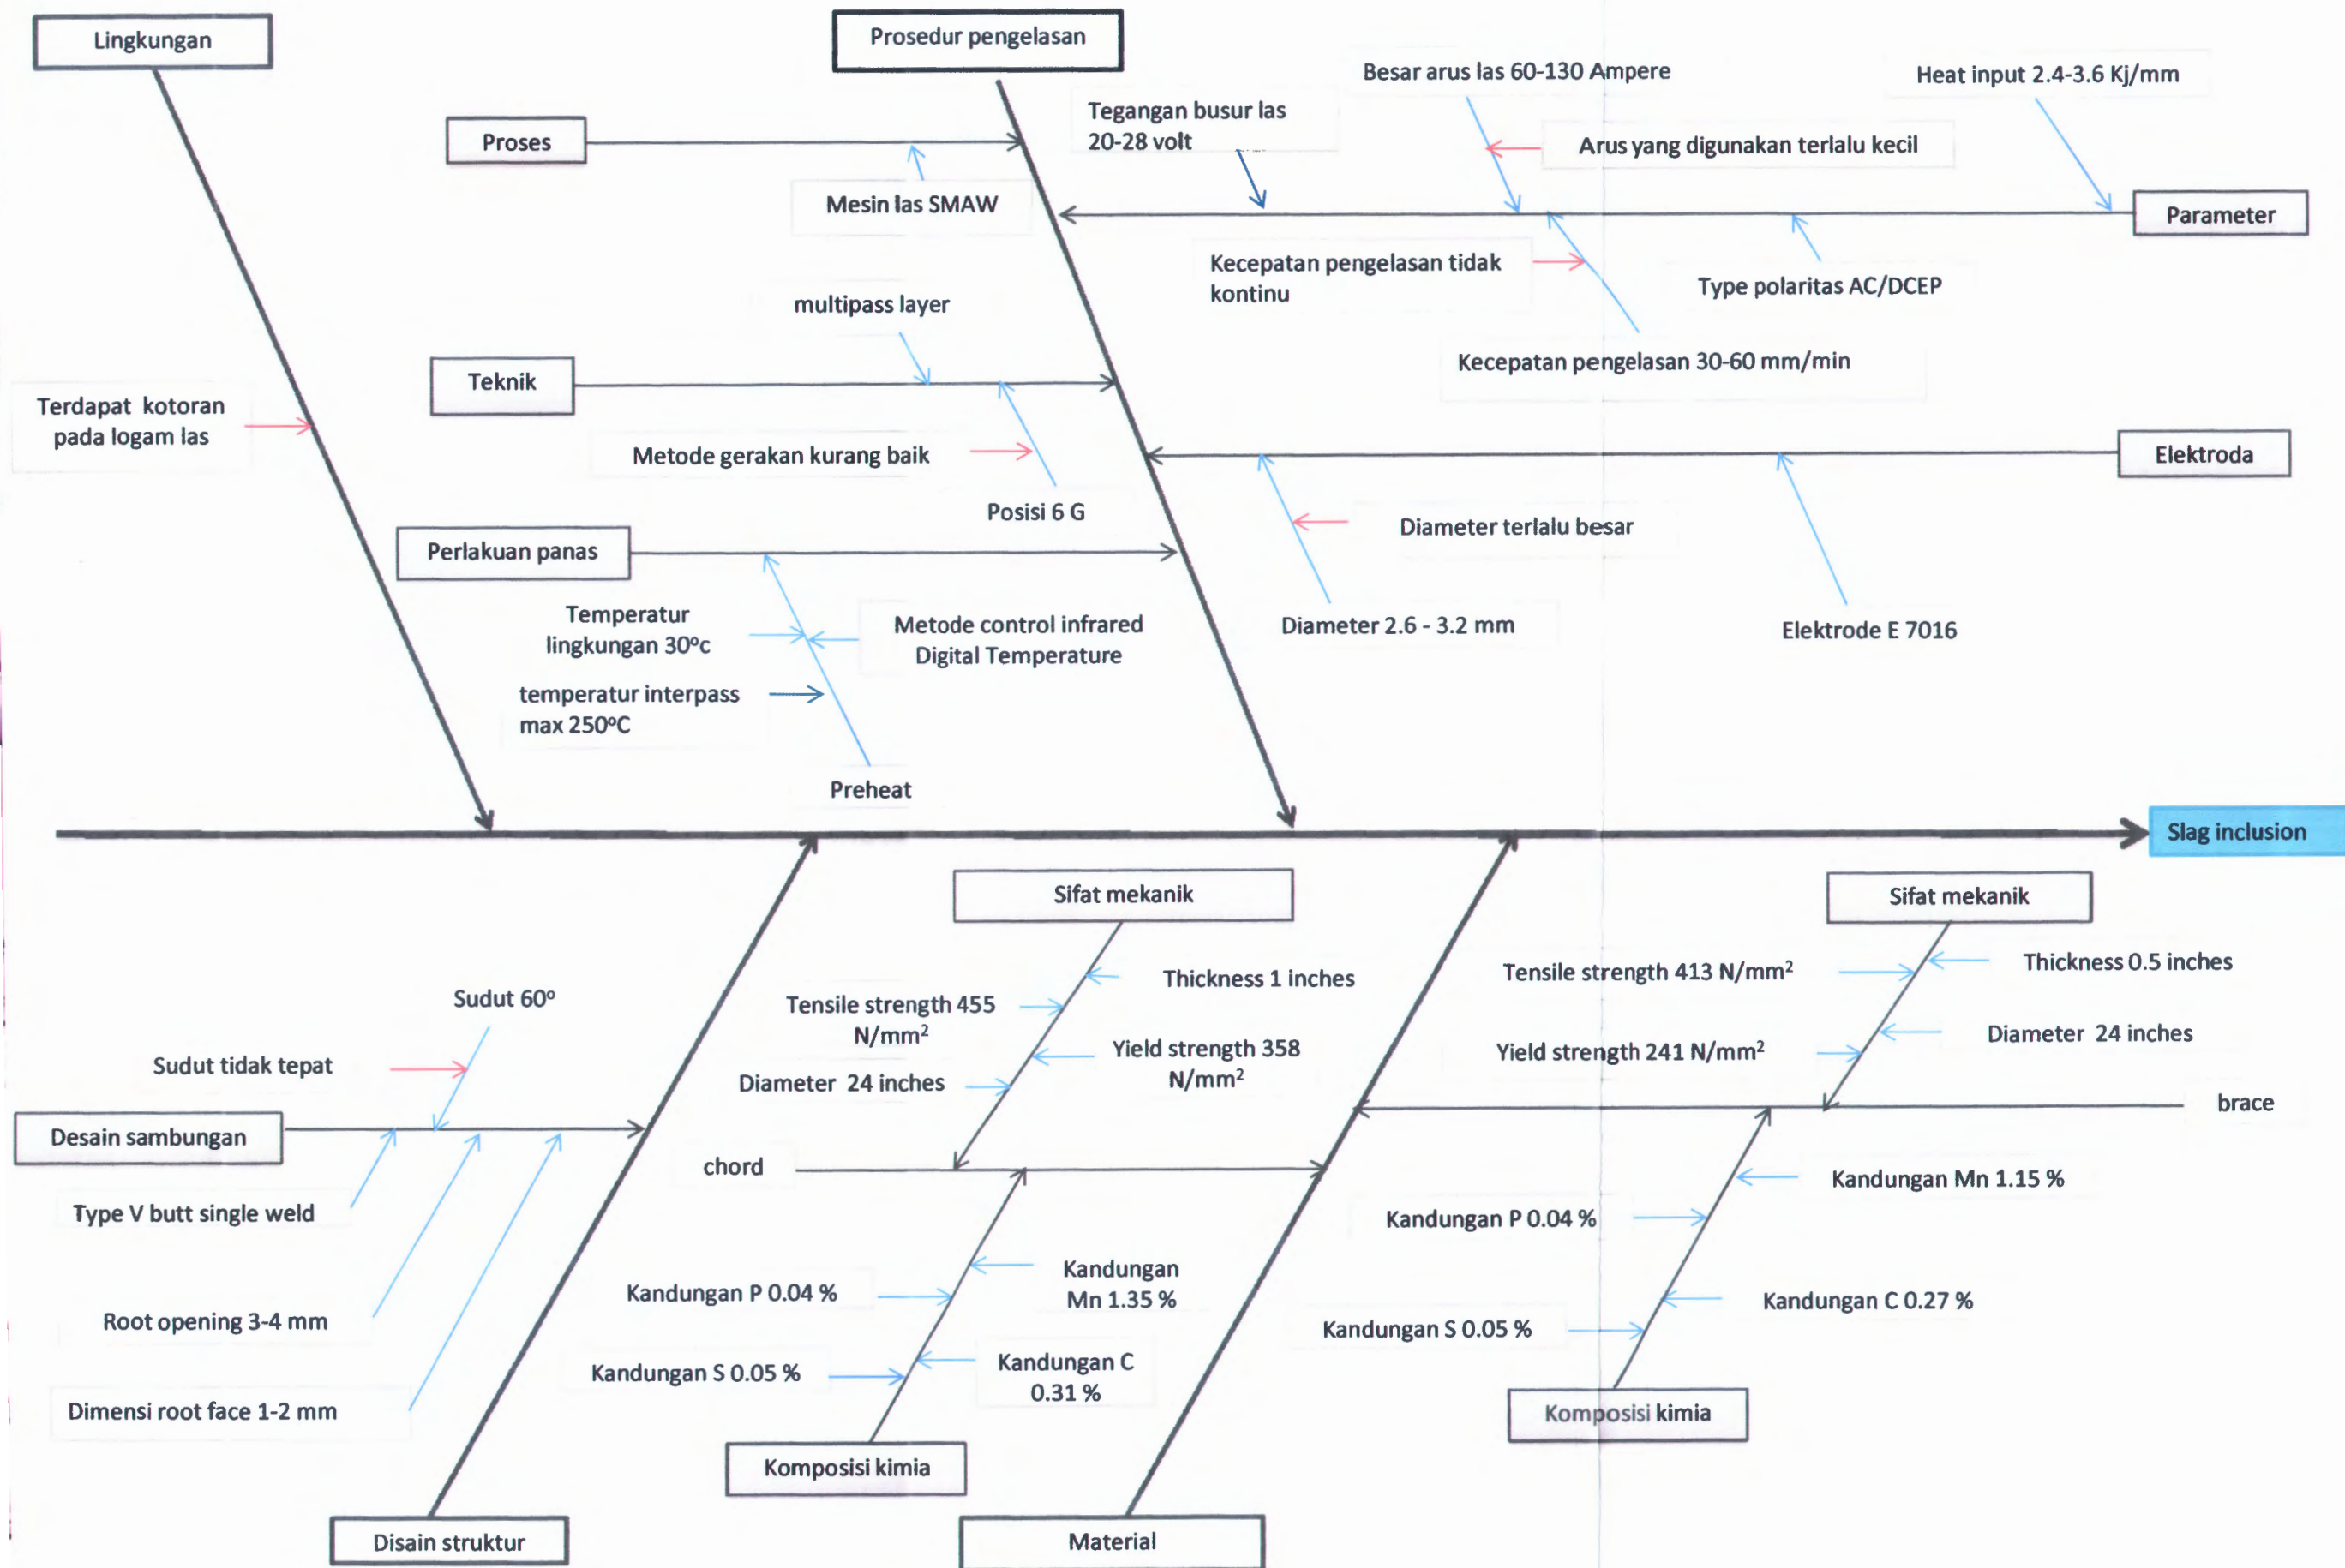
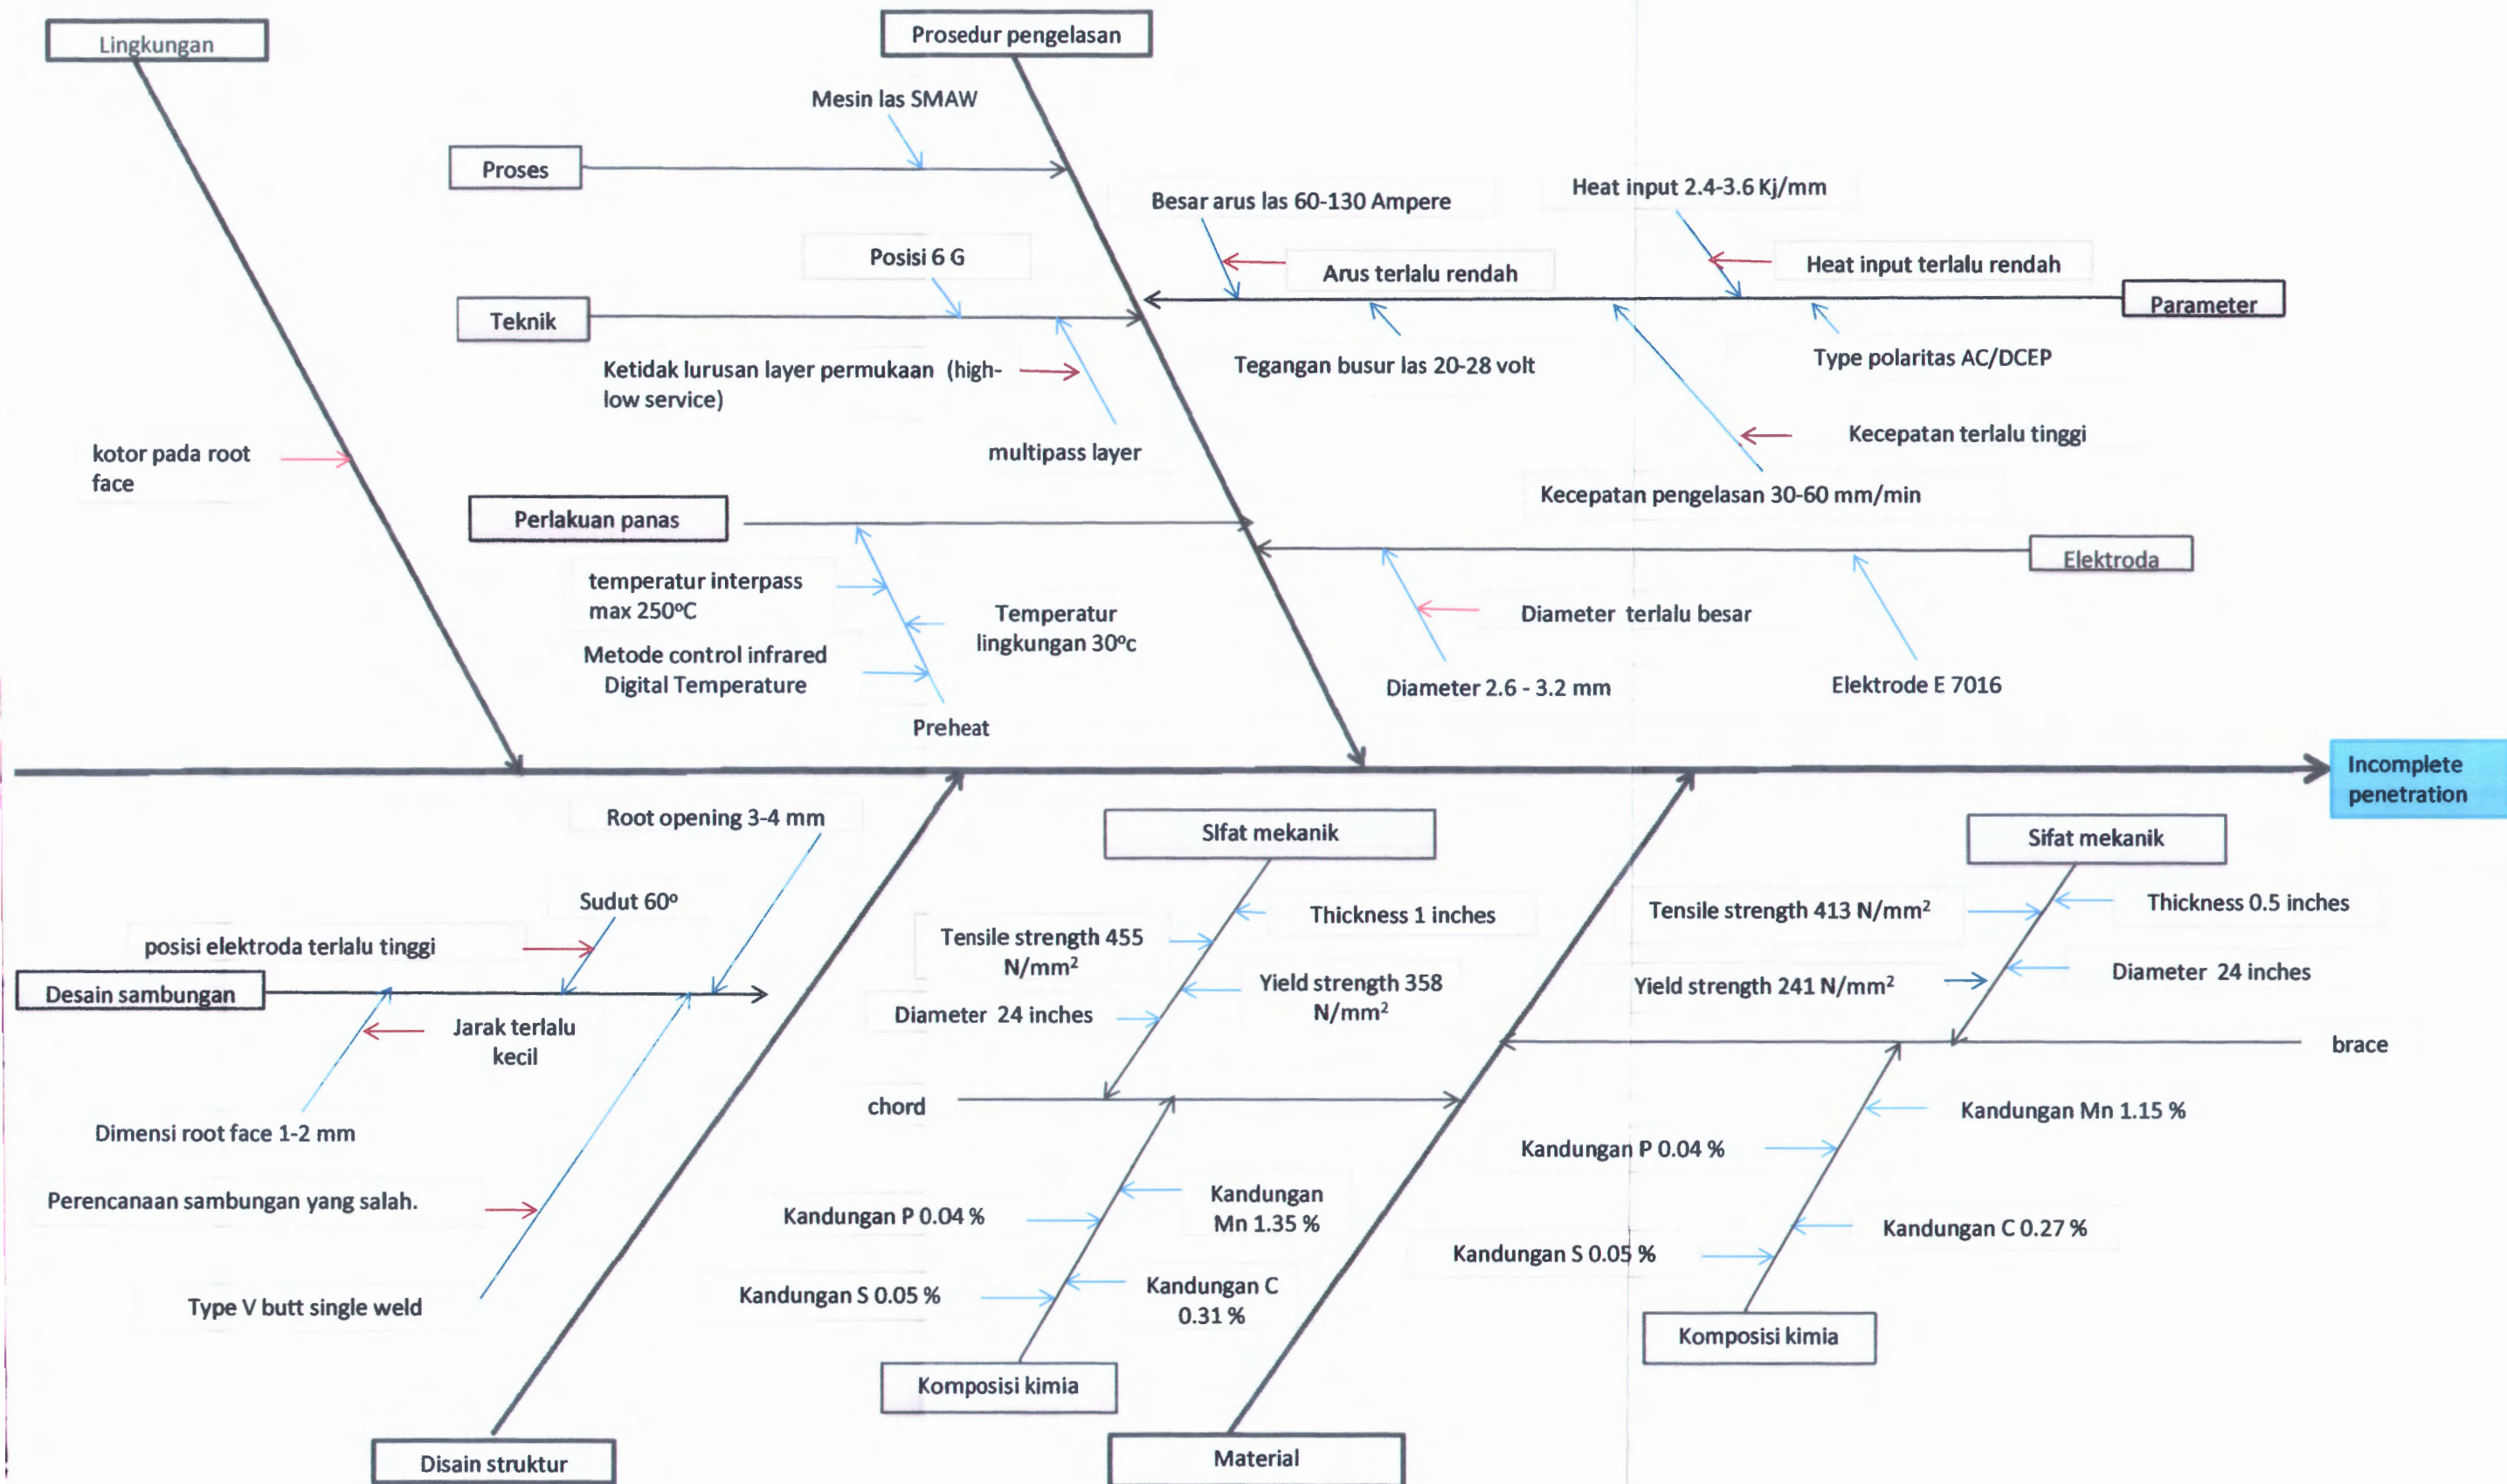
**DIAGRAM *ISHIKAWA* CACAT LAS**

**UNTUK PAL GE-92-PQR**
