TUGAS AKHIR - LL1327

## ANALISA RESIKO CACAT LAS PADA PENGELASAN TUBULAR JOINT JACKET DENGAN MENGUNAKAN METODE DIAGRAM ISHIKAWA

JURUSAN TEKNIK KELAUTAN

# **RISK ANALYSIS OF DEFECT ON TUBULAR JOINT WELDING OF JACKET USING ISHIKAWA DIAGRAM METHODS**

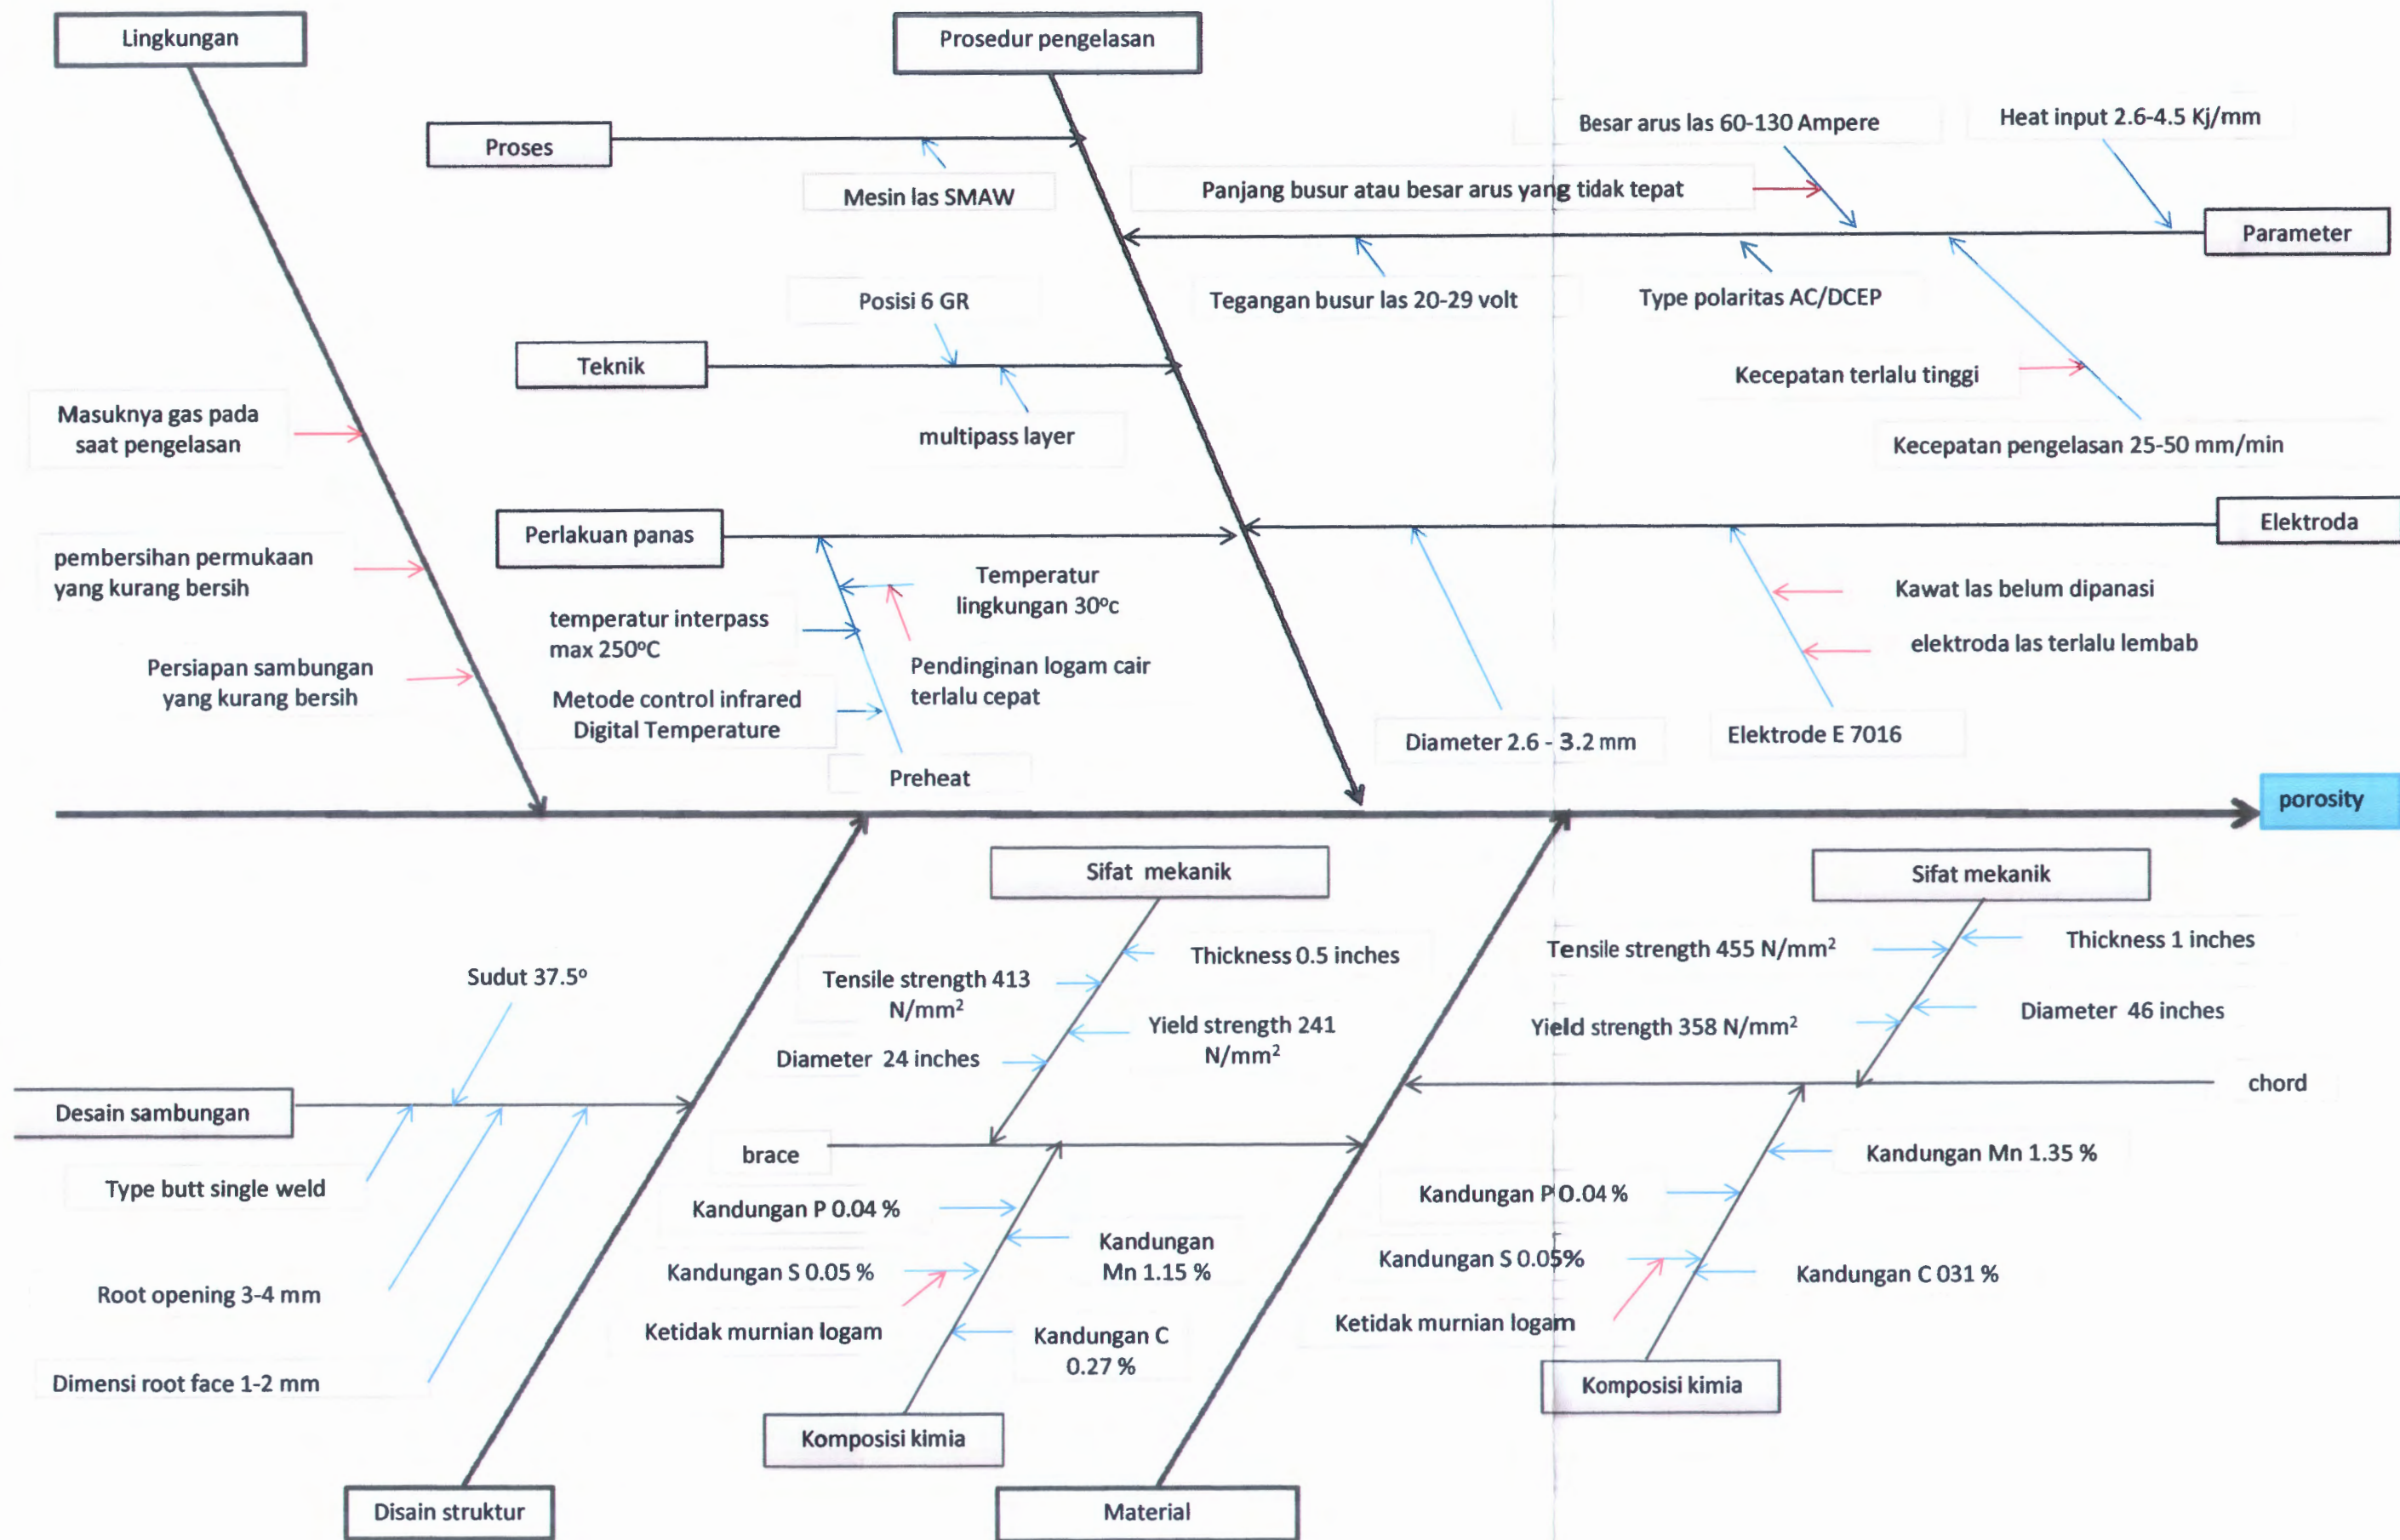
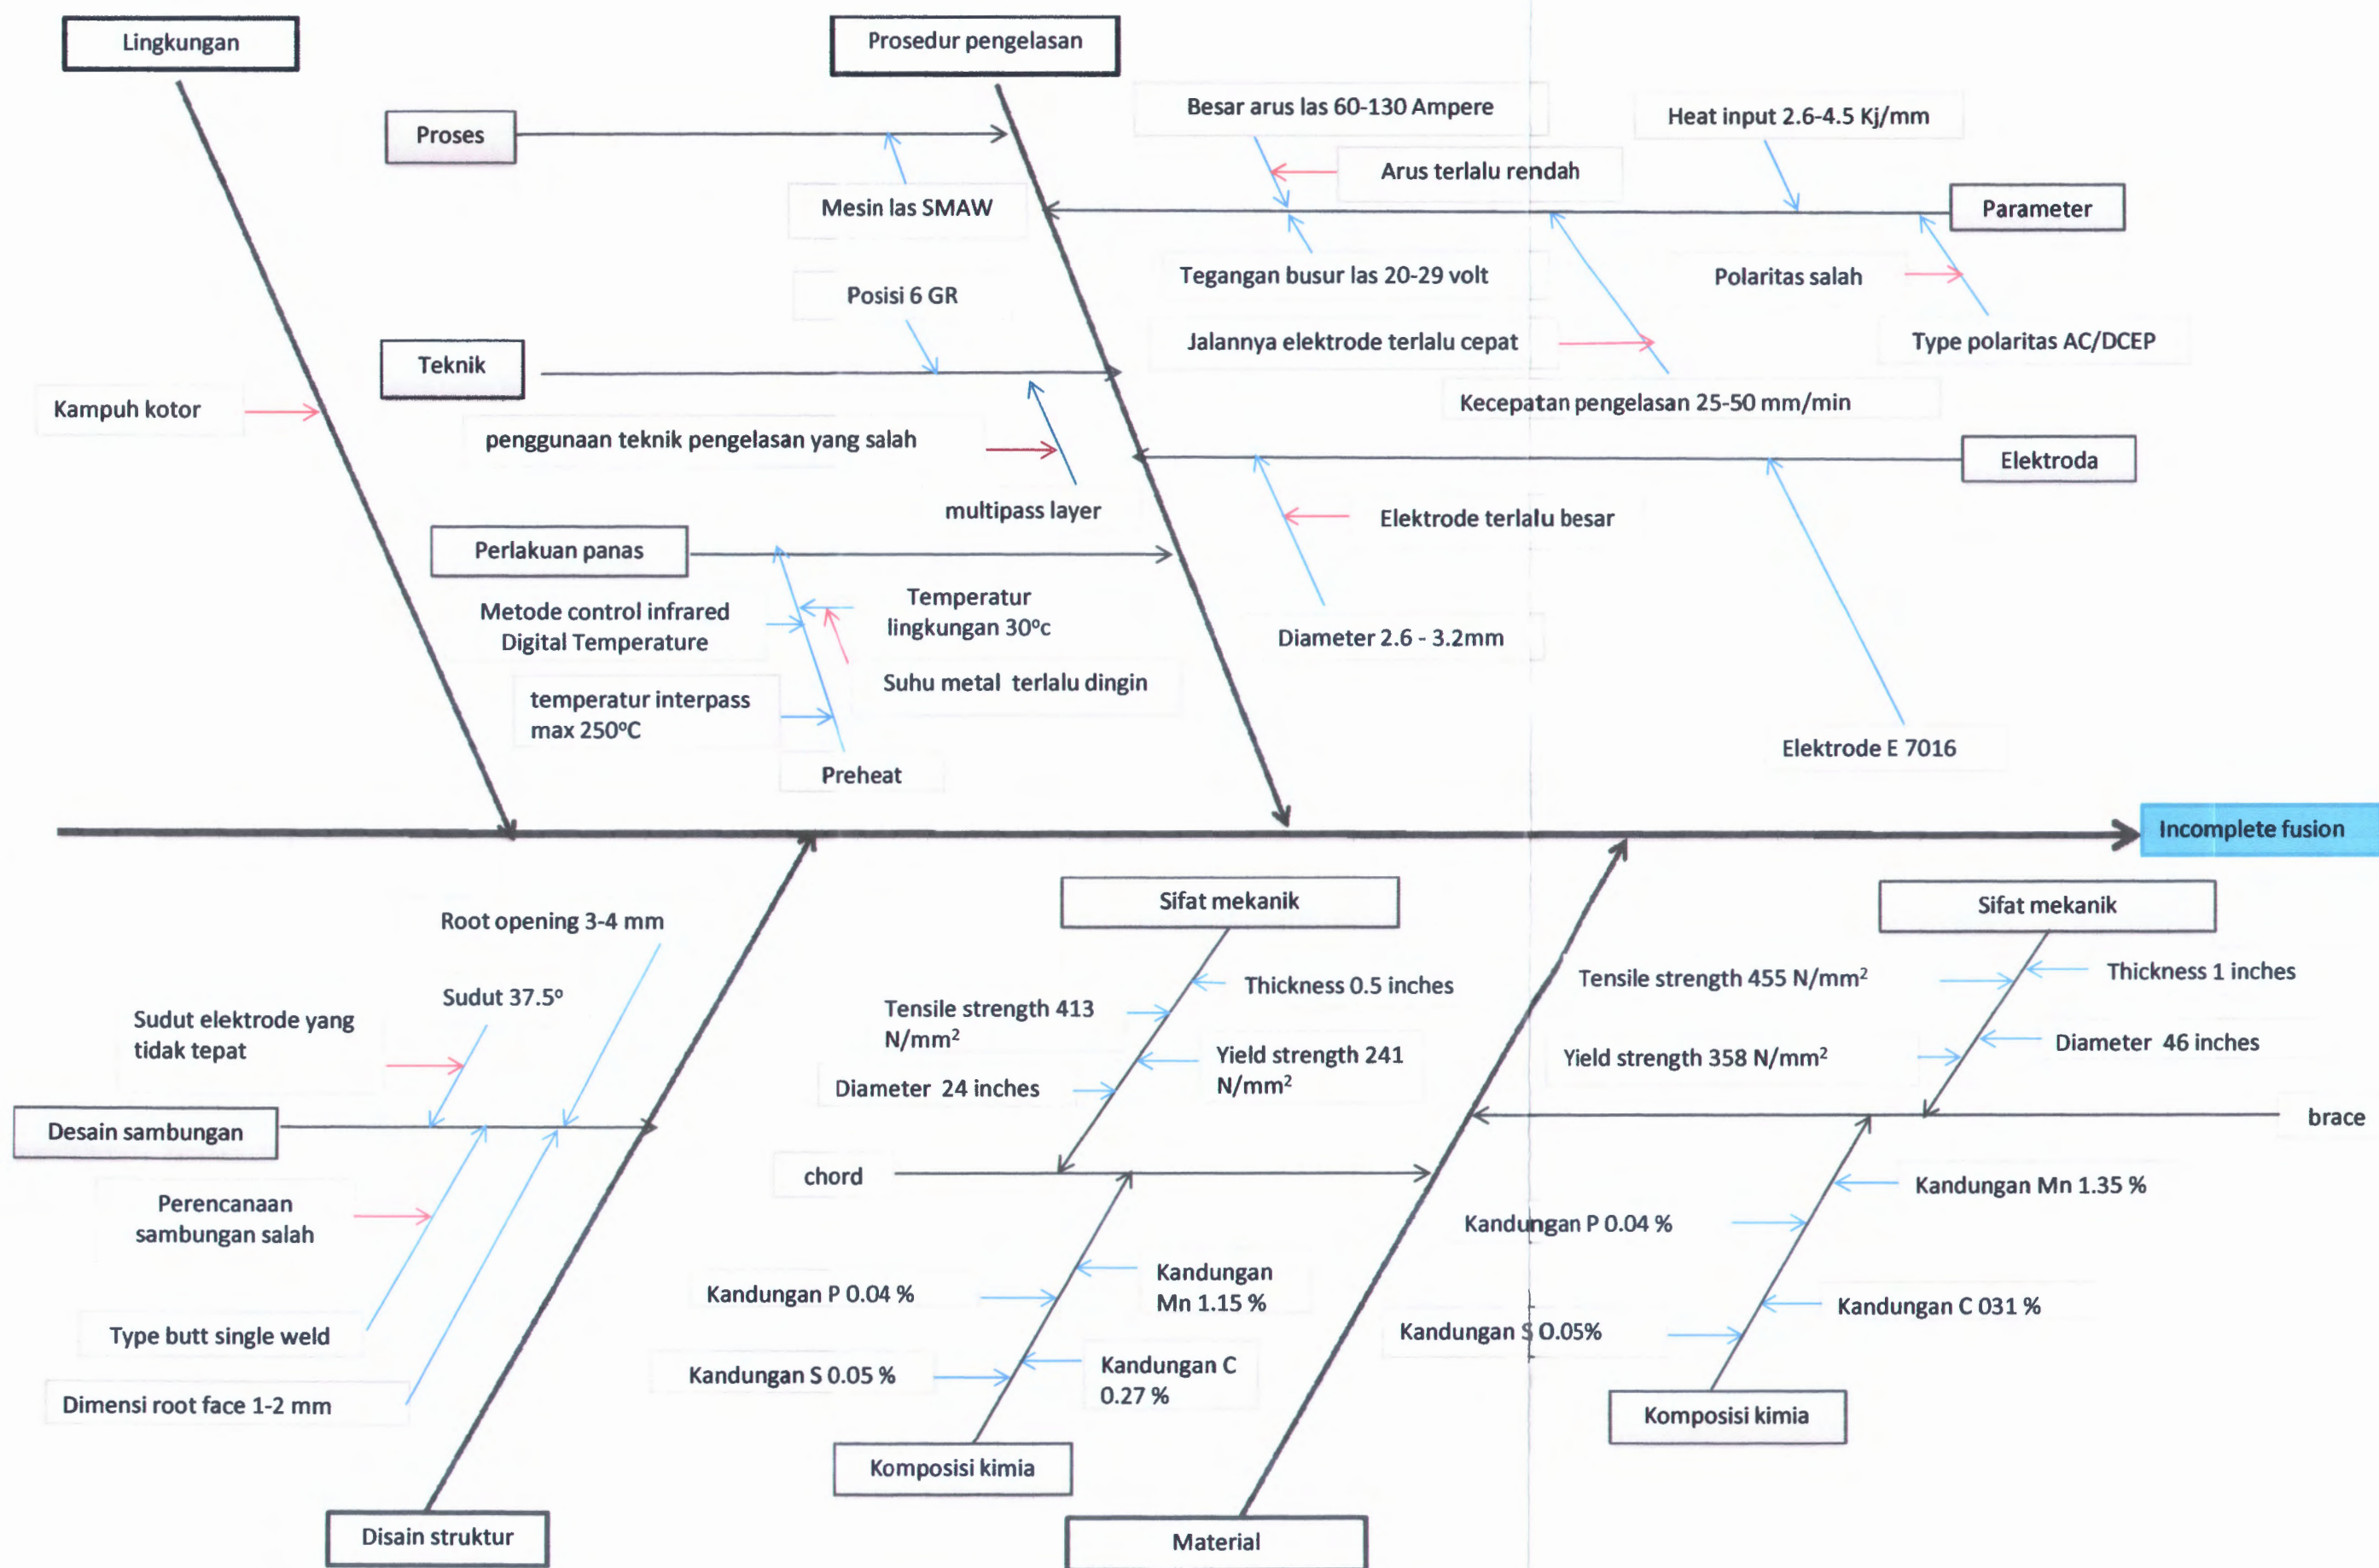
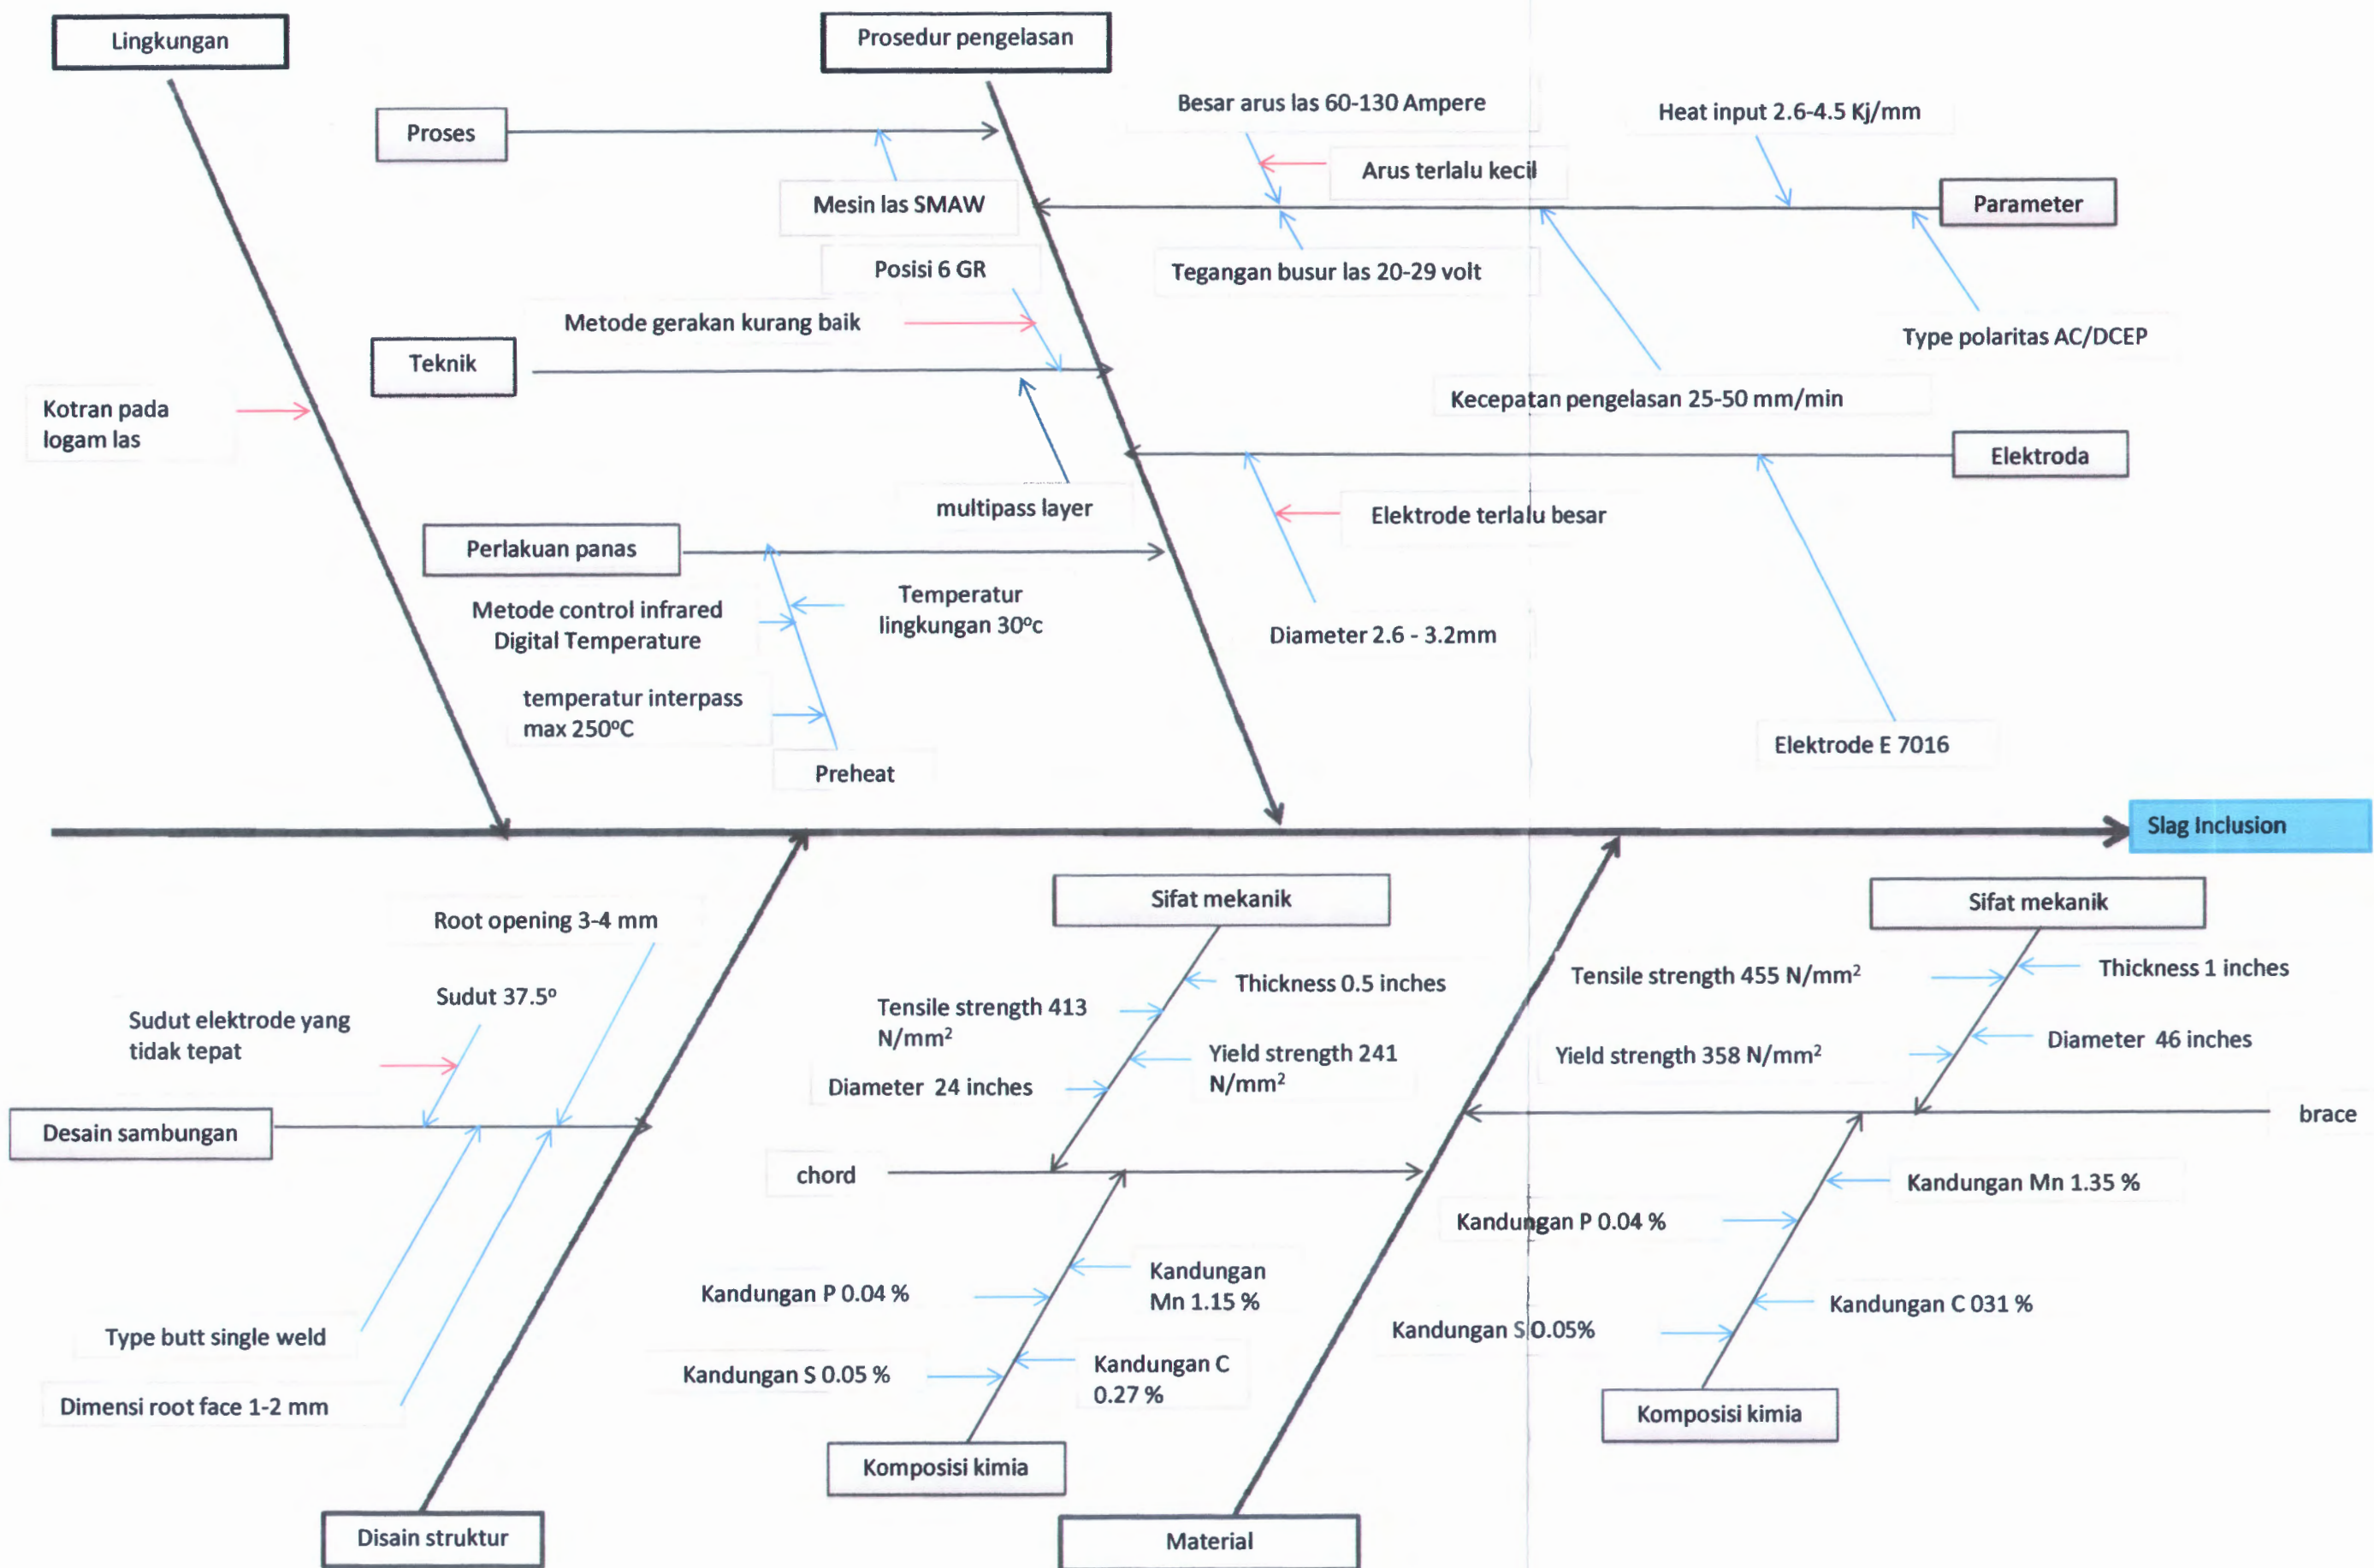
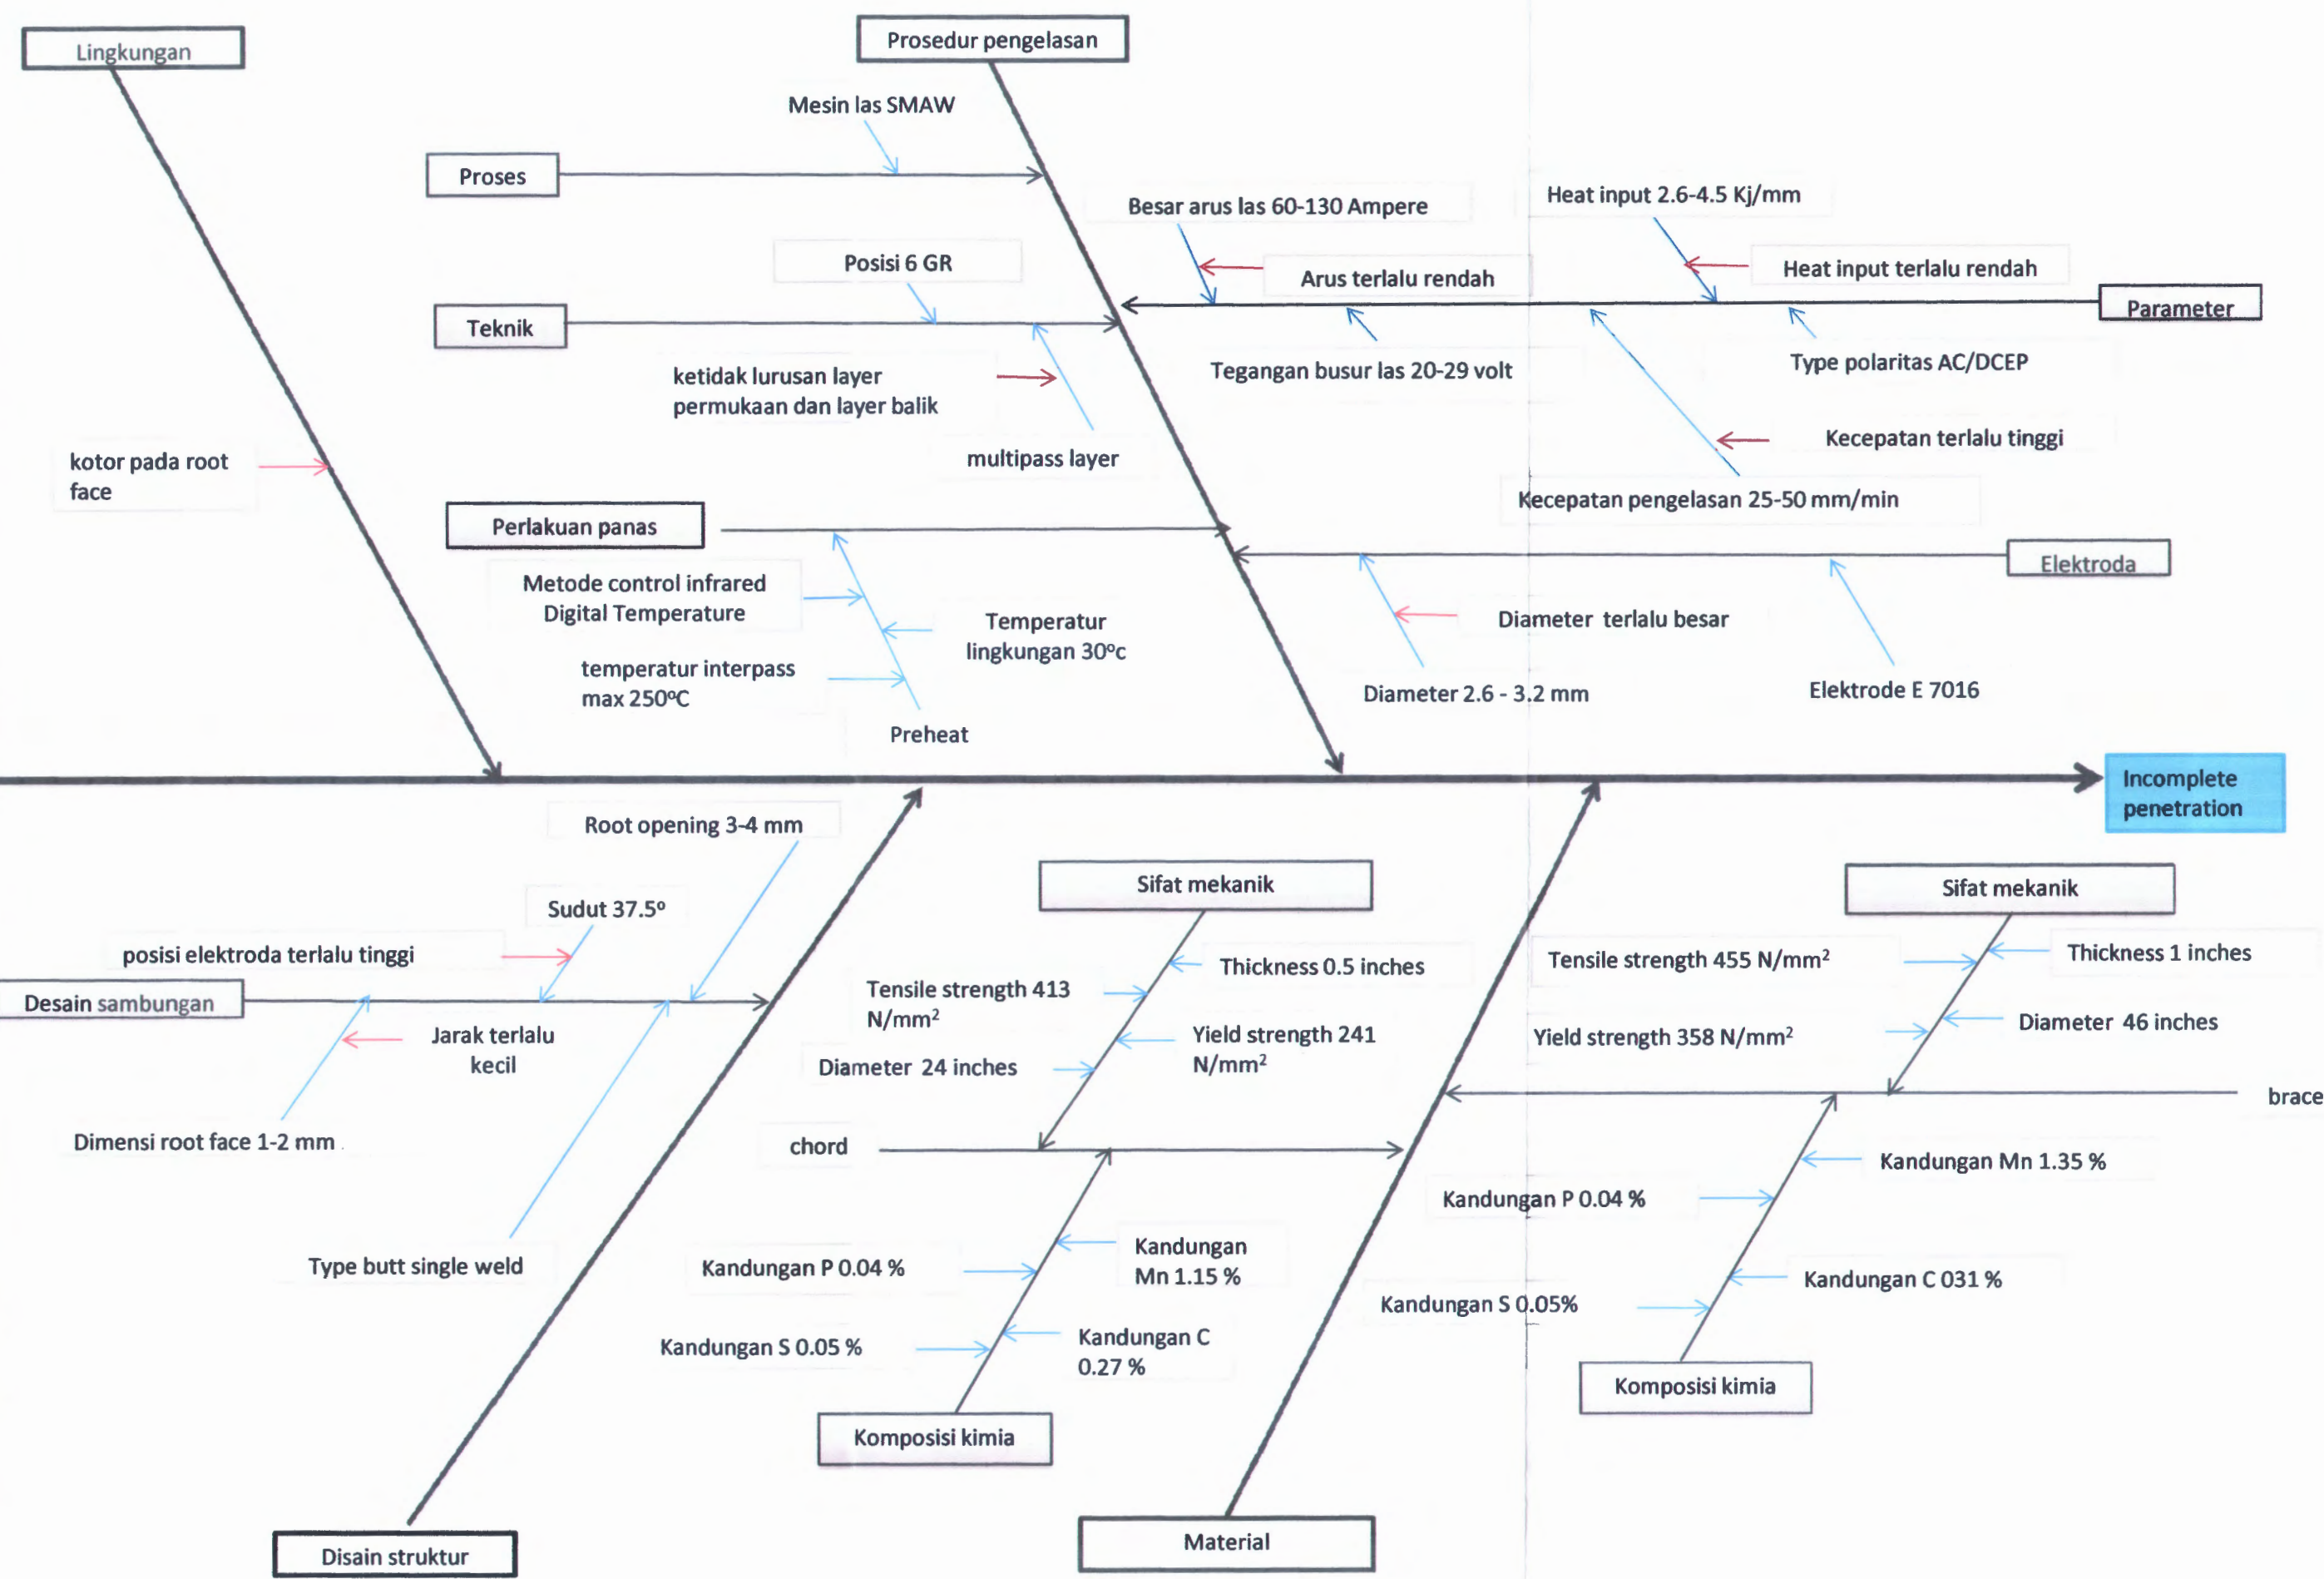
### **DIAGRAM *ISHIKAWA* CACAT LAS UNTUK PAL GE-93-PQR**

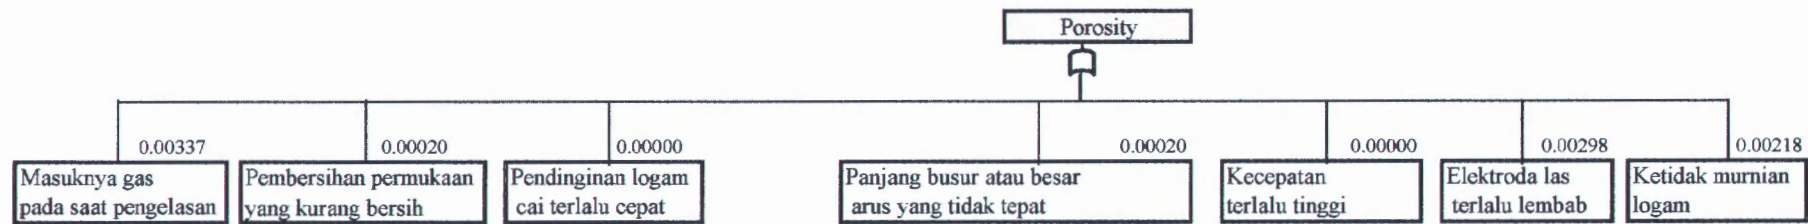
$$PoF = 1 - [(1-0.00337)(1-0.00020)(1-0)(1-0.00020)(1-0)(1-0.00298)(1-0.00218)]$$

$$PoF = 0.0089$$
