**ANALISA KEGAGALAN BAUT DAM RING M30 PADA
OK MILL FLSmidth 42-4 DITINJAU DARI ASPEK
METALURGI**

**JURUSAN TEKNIK MESIN
Fakultas Teknologi Industri
Institut Teknologi Sepuluh Nopember
Surabaya 2016**

M30 BOLT DAM RING FAILURE ANALYSIS ON OK MILL FLSmidth 42-4 OBSERVED FROM METTALURGY ASPECT

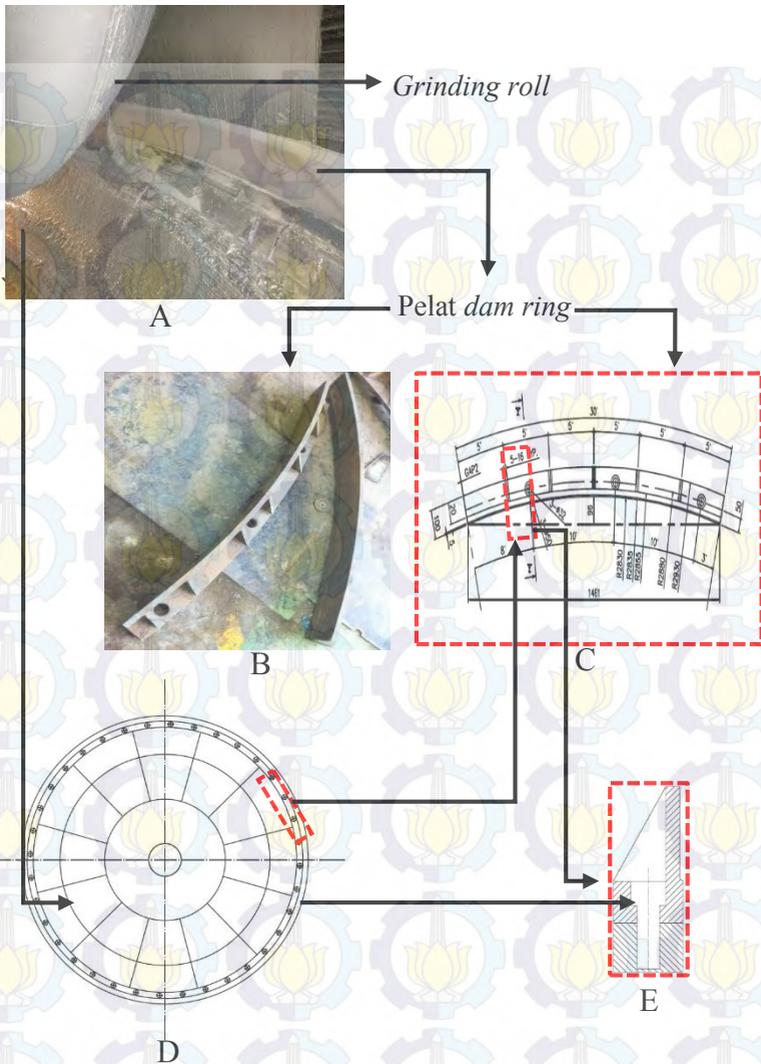
Gambar 1.2 [A] Susunan grinding roll, pelat dam ring dan grinding table [B] pelat dam ring yang belum terpasang [C] sketsa pelat dam ring [D] sketsa grinding table [E] sketsa baut pelat dam ring

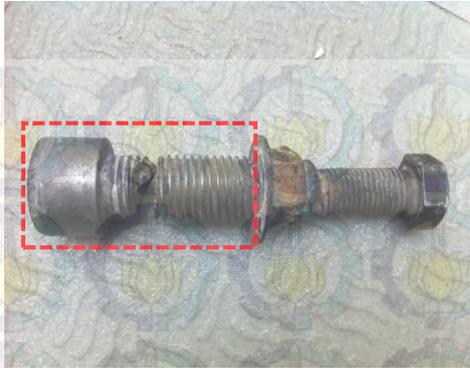
Gambar 1.3 Baut *dam ring* yang mengalami kegagalan

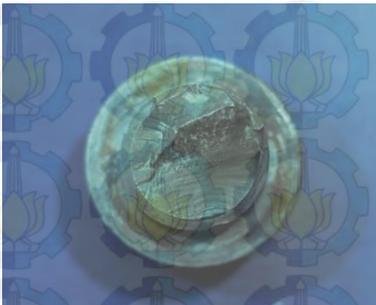
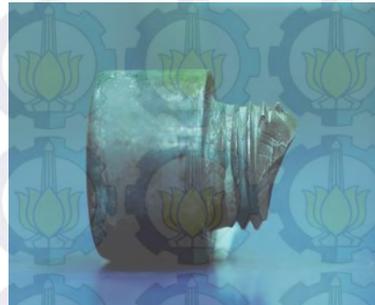
Gambar 1.4 [A] Tampak atas sampel baut *dam ring* M30 [B] tampak samping sampel baut *dam ring* M30

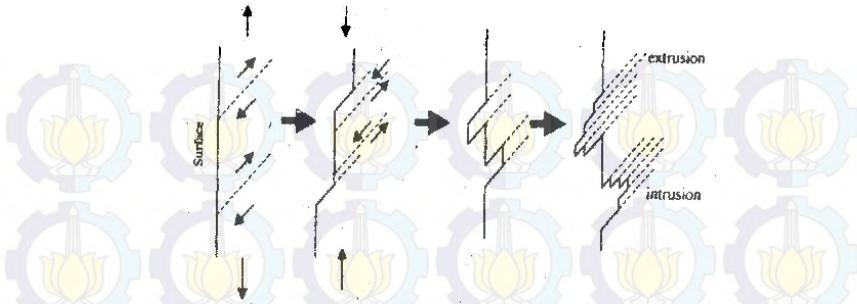
Awal retak biasanya dimulai dari permukaan karena permukaan menerima beban terbesar dan memiliki kemungkinan terbesar untuk adanya konsentrasi tegangan. Konsentrasi tegangan juga dapat diakibatkan oleh cacat pada material. Model *crack initiation* oleh Wood ini dapat dilihat pada gambar 2.8.

Gambar 2.8 Model pengintian retak oleh Wood [8]

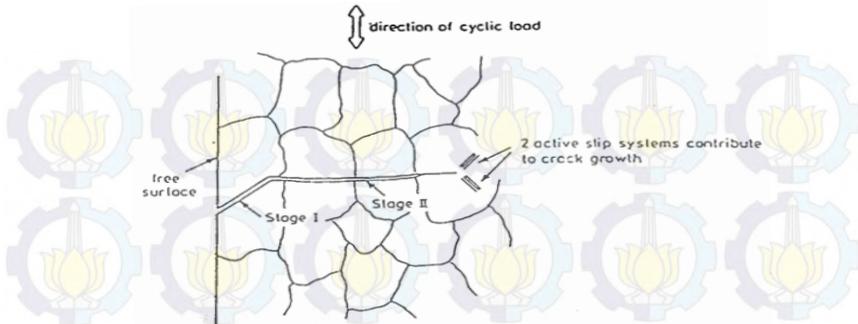
Pertumbuhan retak tahap II sering ditandai dengan adanya striasi. Pada tahap ini pertumbuhan retak tegak lurus dengan tegangan tarik maksimum, dan disebut dengan retak makro. Mekanisme perambatan retak dapat dilihat pada gambar 2.9.

Gambar 2.9 Mekanisme perambatan retak [6]

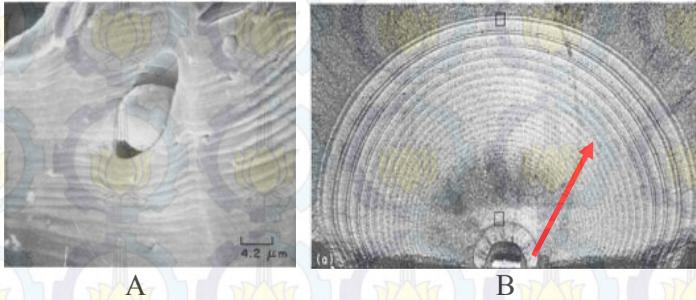
Perbedaan antara *fatigue fracture* dan *creep fracture* ditandai dengan adanya *beach marks* dan striasi. *Fatigue fracture* memiliki *beach marks* dan striasi, sedangkan pada *creep fracture* parameter tersebut tidak terlihat. *Beach marks* bisa diketahui melalui pengamatan makro menggunakan *stereomicroscope*, sedangkan striasi hanya bisa diamati dengan *fractography*. Bentuk *beach marks* striasi merupakan hasil dari fluktuasi pembebanan

Gambar 2.10 [A] Striasi hasil uji SEM perbesaran 2400x [B] *beach marks* yang ditunjukkan oleh anak panah merah ^[9]

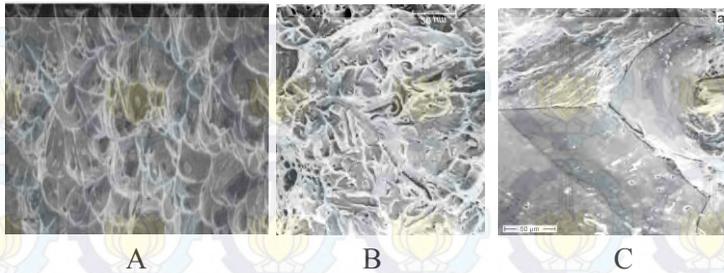
Pada skala mikro, *ductile fracture* ditandai dengan adanya profil *dimple* pada permukaan patahnya yang disebabkan oleh penjarangan retakan mikro (*microvoids coalescence*). Sedangkan *brittle fracture* ditandai dengan salah satu dari fenomena berikut seperti gambar 2.11:

Gambar 2.11 [A] *Dimple* pada *ductile fracture* material copper ^[9], [B] retak secara *transgranular* pada *low alloy steel* yang mengalami pengerasan, [C] retak secara *intergranular* karena *carburizing* ^[10]

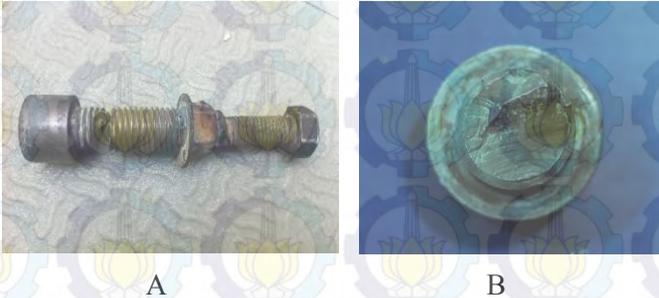
Sampel material diambil dari baut pengikat *dam ring* pada OK mill FLSmidth 42-4 yang mengalami kegagalan pada Juli 2015 ialah baut M30 dengan diameter 30 mm dan terbuat dari *carbon steel grade 8.8* ekuivalen dengan ASTM F568. Kegagalan terjadi pada baut pengikat *dam ring*, seperti yang ditunjukkan pada gambar 3.2.

Gambar 3.2 [A] Baut M30 yang mengalami kegagalan [B] penampang atas baut M30 yang mengalami kegagalan

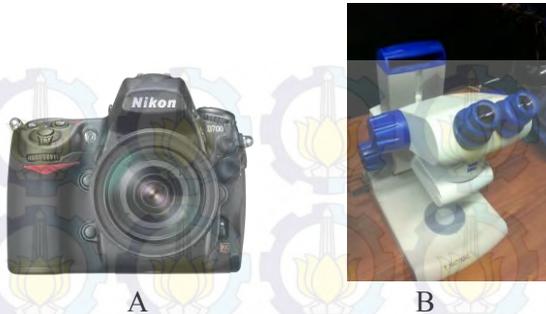
Gambar 3.3 [A] Kamera Nikon D700 [B] *Stereo microscope*

Pengamatan visual dilaksanakan dengan dua jenis metode yaitu pengamatan makroskopik menggunakan bantuan kamera digital dan *stereo microscope*. Pada pengamatan visual jika memungkinkan kita dapat melihat awal retakan, *beach marks* dan akhir patahan.

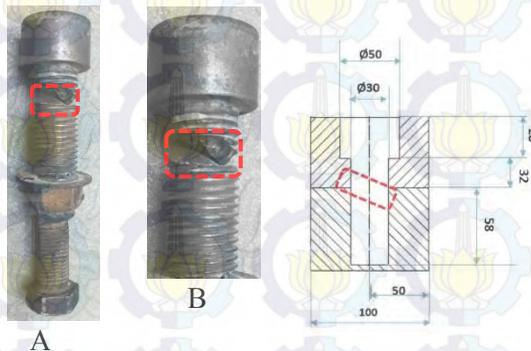
Pada awal juli 2015 OK Mill FLSmith 42-4 mengalami trip akibat putusnya baut pengikat dam ring. Kejadian ini kurang lebih terjadi setiap 2-3 bulan sekali selama 1 tahun terakhir. Patahan terjadi di *interface* antara sambungan *dam ring* dan *grinding table* seperti yang terlihat pada gambar 4.1. Baut pengikat *dam ring* itu dikencangkan dengan torsi pengencangan awal 1060 Nm.

Gambar 4.1 [A] Baut M30 yang mengalami kegagalan posisi pasangan patahan masih menempel akibat pengelasan pada saat proses pengambilan baut [B] kegagalan baut terlihat patah pada interface [C] sketsa penampang melintang baut

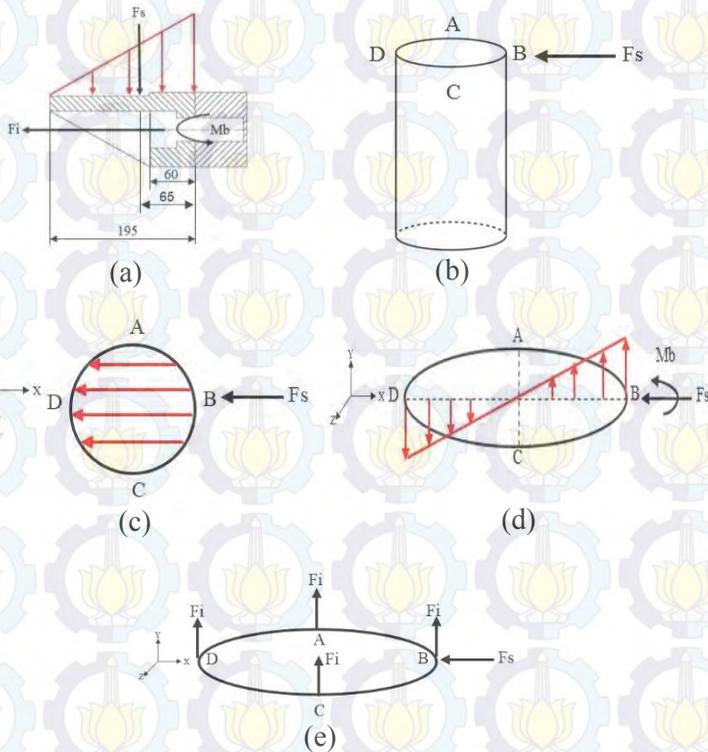
Gambar 4.2 [a] Sketsa gaya-gaya yang bekerja pada baut [b] gaya penampang muka baut [c]distribusi tegangan geser [d] distribusi tegangan akibat momen [e] pengaruh gaya inisial tampak atas dari baut

F_i disebut gaya inisial yang timbul akibat pengencangan torsi pada baut M30 tersebut. F_i selanjutnya menjadi tegangan tarik dengan notasi σ_{fi} . F_s disebut gaya sentrifugal yang berasal dari massa *clinker*/terak yang berputar dan seolah-olah terlempar keluar lintasan. F_s selanjutnya menjadi tegangan geser dengan notasi τ_{xy} . M_b adalah momen *bending* yang timbul akibat gaya geser yang dipindahkan. M_b menimbulkan tegangan tarik dan tegangan tekan, dengan notasi σ_{Mb} .

Pada gambar 4.2 [a] terlihat distribusi gaya sentrifugal. Ketika sebuah gaya dipindahkan maka timbul momen dengan lengan yang tegak lurus dengan gaya tersebut. Titik b merupakan daerah yang terkena tegangan paling besar akibat adanya momen yang bernilai positif , titik a dan c merupakan daerah yang tidak memiliki momen akibat *bending* , sementara titik d memiliki momen *bending* tetapi bernilai negatif.

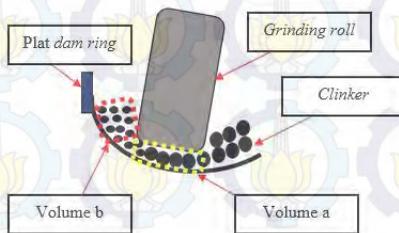
Gambar 4.3 Sketsa proses penggilingan material

Pada gambar 4.3 , volume a diasumsikan sama dengan volume b. Volume a merupakan terak (*clinker*) yang sedang digiling sedangkan volume b adalah terak (*clinker*) yang sudah mengalami proses penggilingan.

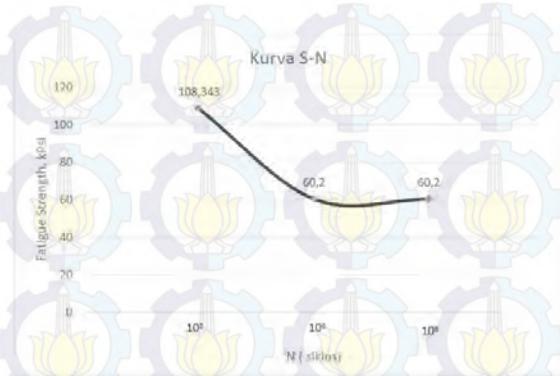
Berdasarkan ASM volume 19 tentang *fatigue and fractures* apabila siklus tegangan yang terjadi lebih dari 10^5 , maka termasuk kategori *high cycle fatigue* dengan pembebanan rendah (*low load*).

Gambar 4.4 Kurva S-N ASTM F568

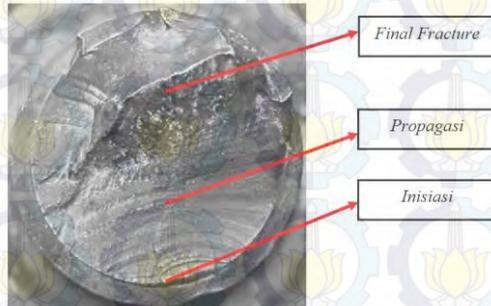
Gambar 4.5 Daerah inisiasi, propagasi dan *final fracture* pada baut M30 dari OK Mill FLSmidth 42-4

Pada patah *fatigue* terdapat daerah yang berupa inisiasi, *crack propagation* dan *final fracture*. Kegagalan suatu material yang terindikasi *fatigue* dapat segera dikenali bila ada tanda-tanda perambatan retakan seperti *beach marks*. *Beach marks* berkembang dari sumber retakan kemudian terus berkembang hingga terjadi *final fracture*. Proses inisiasi diawali dengan retakan pada arah jam 6 seperti pada gambar 4.6 selanjutnya *beach marks* menjalar hingga ketengah penampang baut seperti yang terlihat pada gambar 4.7 yang menandai terjadinya propagasi. Daerah propagasi sejalan dengan arah pembebanan. Luas penampang yang tersisa tidak lagi mampu menahan tegangan yang bekerja, sehingga baut tersebut patah ^[6].

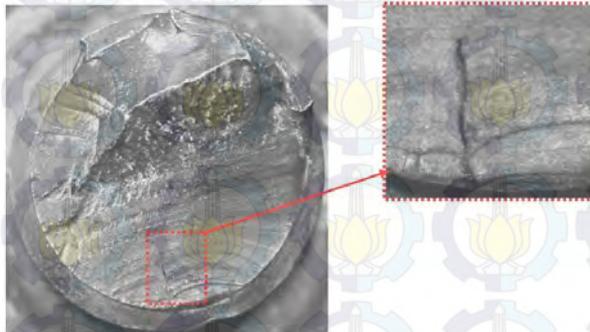
Gambar 4.6 Awal retakan pada baut yang mengalami kegagalan

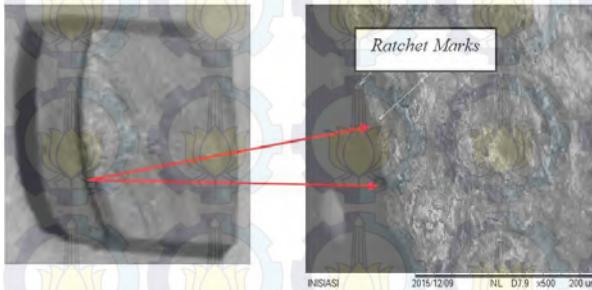
Gambar 4.10 Hasil *SEM* spesimen 1 dengan perbesaran 500x dekat daerah inisiasi

Ciri-ciri patah *fatigue* dapat ditandai dengan munculnya beberapa *ratchet marks* pada daerah inisiasi. Biasanya *ratchet marks* memiliki orientasi yang tegak lurus terhadap tangensial dari permukaan singgung luasan permukaan patahan. Pada gambar 4.10 hasil SEM dengan perbesaran 500x menunjukkan adanya 2 buah *ratchet marks* yang ditunjuk dengan panah berwarna merah. *Ratchet marks* adalah titik-titik inisiasi pada kegagalan *fatigue*. Konsterasi tegangan yang besar pada daerah luar permukaan menyebabkan titik-titik inisiasi bermunculan, tetapi ada beberapa kasus kegagalan *fatigue* hanya memiliki satu titik inisiasi ^[16].

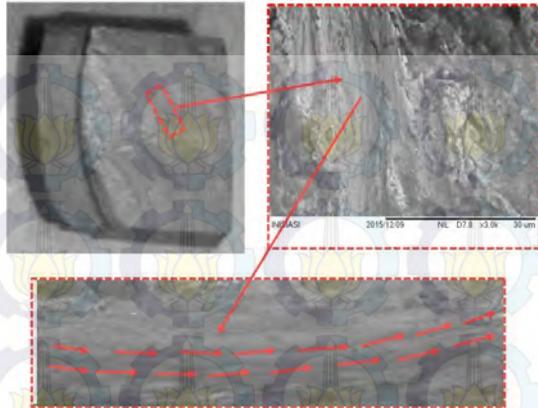
Gambar 4.11 Hasil SEM spesimen 1 dengan perbesaran 3000x pada daerah propagasi

Striasi adalah pola yang menunjukkan siklus tegangan fluktuatif yang dialami oleh suatu komponen suatu waktu. Striasi hanya dapat dilihat dengan perbesaran tinggi, sementara *beach marks* dapat terlihat dengan mata telanjang. Tidak semua material yang mengalami patah *fatigue* dapat menunjukkan adanya striasi. Striasi dapat secara jelas terlihat pada *pure metals* dan aluminium. Pada gambar 4.11 striasi dapat terlihat pada perbesaran 3000x menggunakan *Scanning Electron Microscope*. Striasi biasanya diamati pada daerah propagasi. Beberapa literatur menyebutkan bahwa setiap striasi menunjukkan satu siklus pembebanan. Striasi menjalar sesuai dengan arah pembebanan^[6].

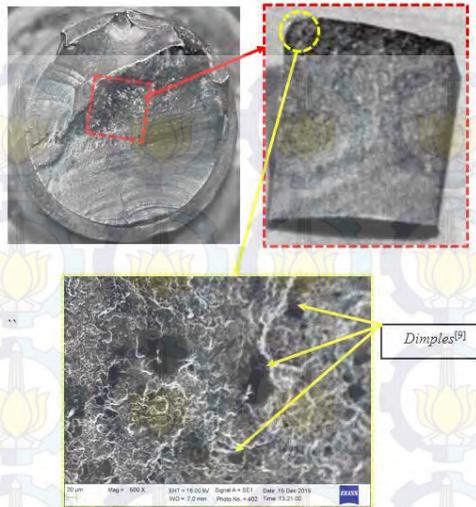
Gambar 4.12 Hasil Spesimen 2 pengujian SEM perbesaran 500x dekat *final fracture*

Hasil pengamatan permukaan patah pada spesimen 2 yang merupakan daerah propagasi dan *final fracture* dengan SEM menunjukkan terdapat *dimples* seperti pada gambar 4.12. Patah *dimples* terjadi karena bergabungnya *microvoid* akibat adanya deformasi dari beban berlebih. Awal *microvoids* terbentuk pada daerah *strain discontinuity*, seperti penggabungan fase kedua dari partikel, inklusi dan batas butir, kemudian *microvoid* bergabung membentuk penampang patahan.

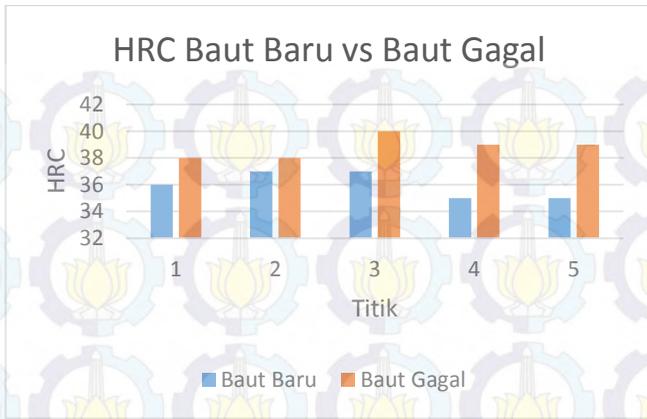
Gambar 4.15 Grafik HRC baut baru versus baut gagal

Berdasarkan gambar 4.15 hasil pengujian kekerasan dari diameter dalam hingga kearah luar didapatkan bahwa rata-rata nilai kekerasan di daerah patahan lebih besar daripada baut baru masing-masing adalah 38,8 HRC dan 36 HRC. Hal ini bisa saja disebabkan oleh adanya *internal stress* akibat beban *bending* yang ada di daerah patahan, sehingga mengakibatkan kekerasan naik^[18]. Standar ASTM F568 nilai kekerasan yang seharusnya berkisar 23 hingga 34 HRC. Baik baut yang mengalami kegagalan maupun baut baru dapat dikatakan nilai kekerasannya tidak sesuai dengan standar.
