TUGAS AKHIR - TM141585

**EVALUASI KOROSI PADA BAGIAN LUAR TUBE
HRSG DAN METODE PENCEGAHAN
(STUDI KASUS PLTGU PT.PJB UP GRESIK)**

JURUSAN TEKNIK MESIN
Fakultas Teknologi Industri
Institut Teknologi Sepuluh Nopember
Surabaya 2016

CORROSION EVALUATION AT OUTER SURFACE OF HRSG TUBE AND THE PREVENTION METHOD (CASE STUDY OF PLTGU PT.PJB GRESIK)

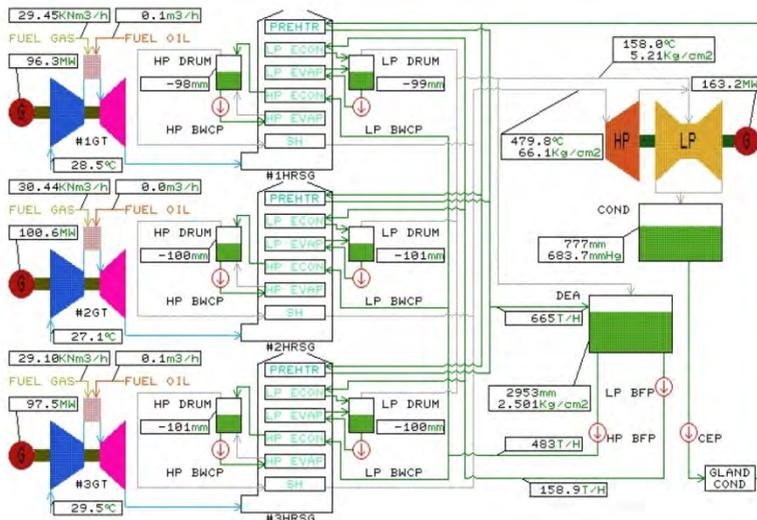
Gambar 1.2 Konfigurasi sistem HRSGs per Blok^[2]

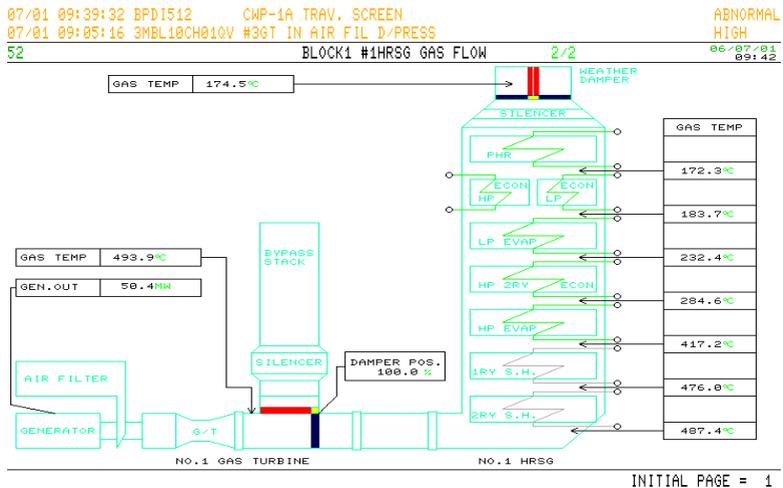
Gambar 1.3 Distribusi temperatur gas buang pada HRSGs dengan bukaan *damper* 100%^[2]

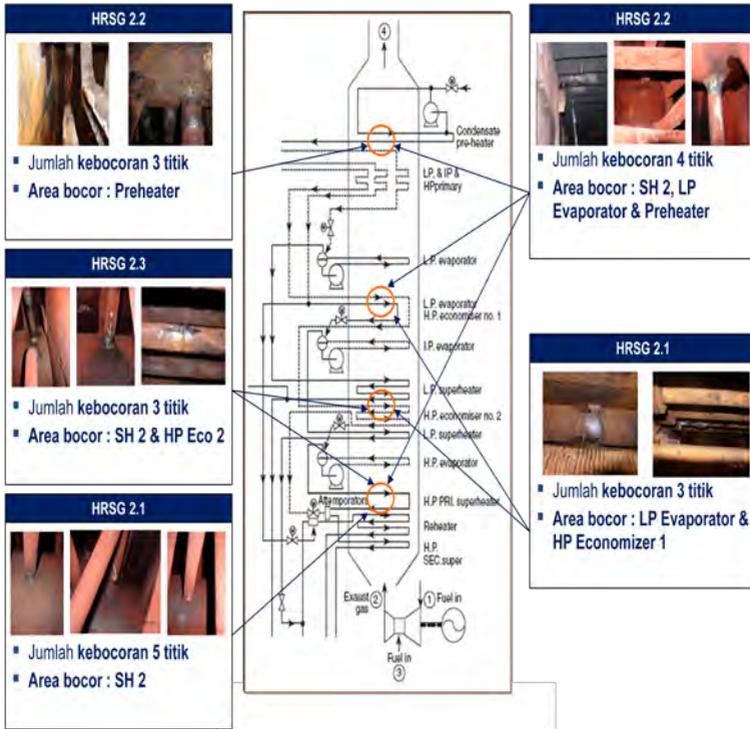
Lokasi kebocoran Tube HRSG Blok 2 PLTGU

Gambar 1.4 Lokasi kebocoran pada beberapa komponen *tube HRSGs*^[1]

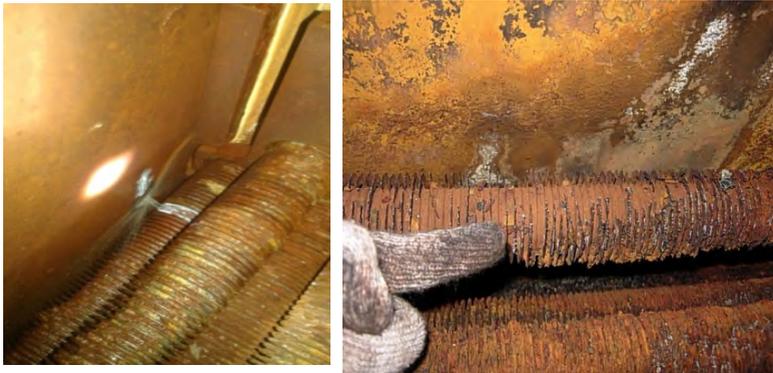
Gambar 1.5 Kebocoran dan korosi pada *fin tube* HRSGs^[1]

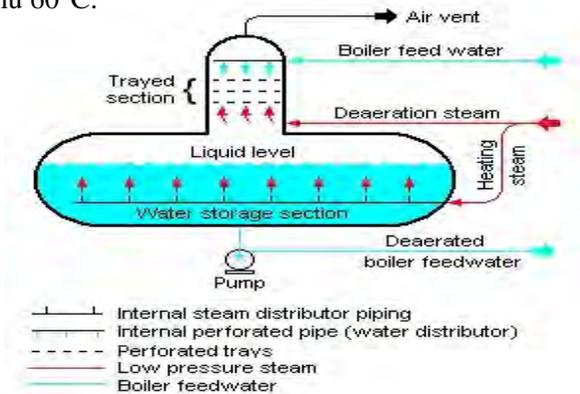
Gambar 2.2 Prinsip kerja *Deaerator*^[5]

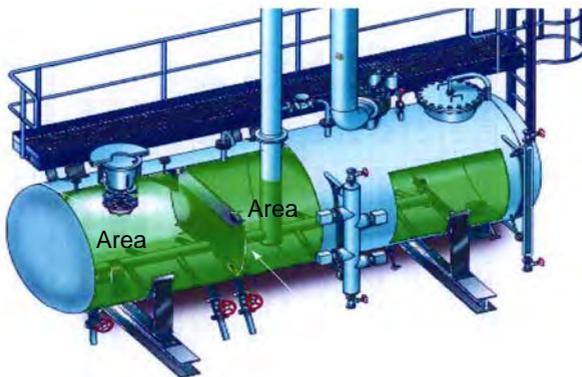
Gambar 2.3 Penampang bagian dalam *Deaerator*^[11]

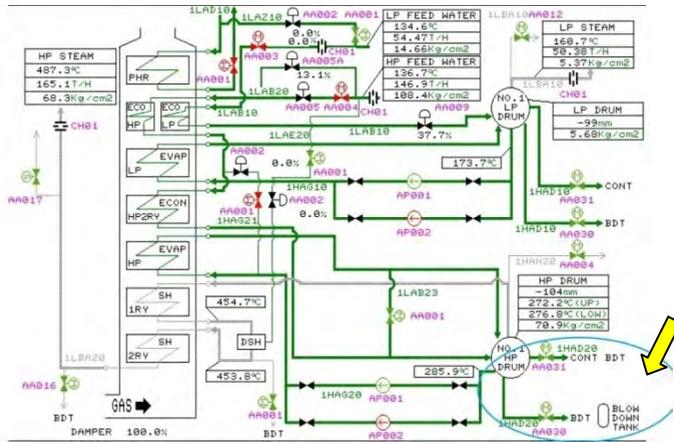
3. Pada *boiler* berkapasitas besar terdapat sebuah fasilitas untuk membuang sebagian air *boiler* yang mengandung endapan mineral. Saluran ini biasa dinamakan *Boiler Continues Blow Down* (CBD). Saluran ini membuang sebagian kecil air yang berada di dalam *steam drum* yang ditunjukkan pada Gambar 2.4 *Steam drum* pada *boiler* menjadi tempat dipisahkannya air dengan uap air. Mineral-mineral yang terlarut di dalam air tidak akan ikut menguap atau terlarut ikut ke dalam uap air. Ia akan tertinggal di dalam air *boiler*. Dan jika jumlahnya sudah melebihi batas yang diijinkan, maka saluran *continuous blow down* dapat dibuka untuk membuang endapan mineral tersebut.

Gambar 2.4 Continues Blowdown (CBD)^[2]

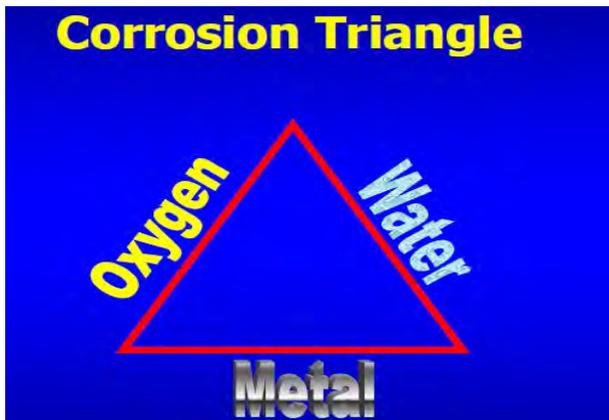
Gambar 2.6 Unsur yang terlibat dalam proses segitiga korosi^[4]

pencegahan dengan melindungi pipa *boiler* kontak langsung dengan oksigen yaitu salah satunya yang paling tepat adalah dengan metode menginjeksikan gas Nitrogen ke dalam ruangan HRSGs, dengan metode ini akan mencegah terjadinya prinsip segitiga korosi yang dapat dilihat pada Gambar 2.6 berikut ini.

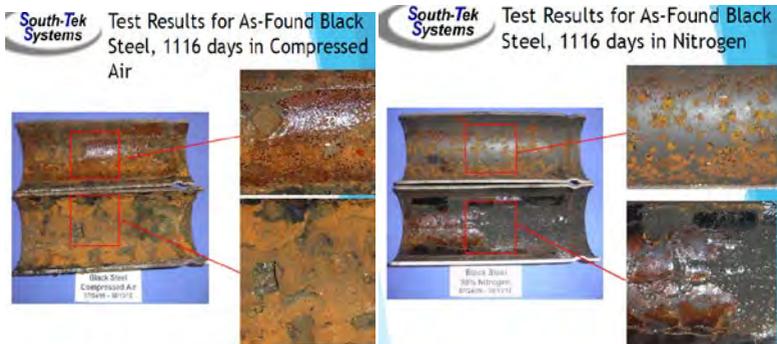
Teori tersebut memang terbukti benar dan teruji bahwa Nitrogen dapat melindungi hingga mengikat kandungan oksigen dan molekul uap air di dalam pipa pada tekanan yang tinggi yang telah di alirkan gas Nitrogen ketika pipa tersebut tidak dialirkan fluida kerjanya berupa air atau dalam kondisi kosong. Bukti pencegahan korosi dengan menggunakan gas Nitrogen tersebut dapat dilihat pada Gambar 2.7 berikut.

Gambar 2.7 Perbandingan pencegahan korosi dengan udara terkompresi vs gas Nitrogen^[6]

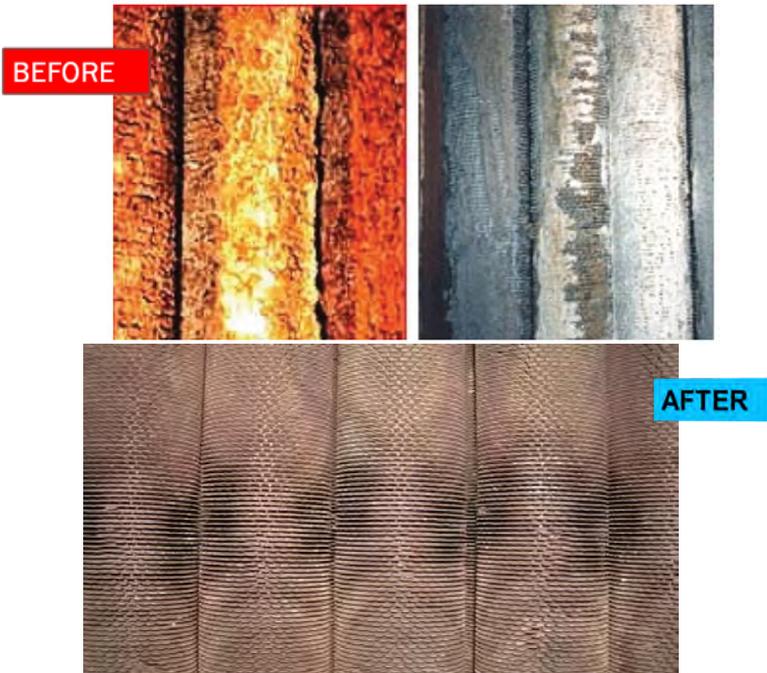
Dalam keterangan *combined cycle journal* (CCJ) disebutkan metode pembersihan HRSGs dengan menggunakan gas CO₂ dapat menghilangkan deposit dan karat yang menempel pada sisi *fin tube* HRSG, menaikkan *heat transfer* pada pipa *boiler* dan mengembalikan *effisensi thermal* sistim HRSG seperti saat pertama kali beroperasi. Metode ini telah teruji dengan baik karena dapat mengembalikan fungsi kerja HRSGs kembali normal dan mencegah terjadinya korosi di sisi luar pipa. Metode ini menggunakan media berupa gas karbondioksida (CO₂) yang masih berupa bentuk *dry ice* terpotong sangat kecil hingga menyerupai *pellet* (butiran-butiran kecil) sehingga deposit dan karat yang menumpuk pada sisi luar pipa akan tergerus oleh butiran-butiran ini, hasil pembersihan metode *dry ice blasting* dapat dilihat pada Gambar 2.8

Gambar 2.8 Perbandingan HRSG sebelum dan sesudah dilakukan proses CO_2 blasting^[8]

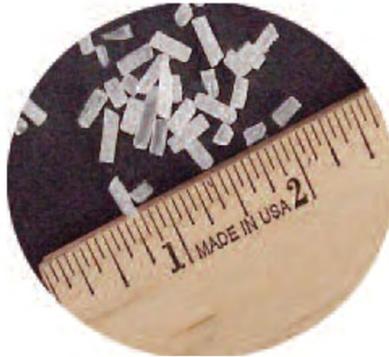
Gambar 2.9 Butiran padat *dry ice pellets*^[8]

pada Gambar 2.9 yang telah diinjeksikan akan cepat berubah fasenya pada standart suhu dan tekanan atmosfer yang normal .

Perubahan transformasi dari solid ke gas yang cepat tidak seperti es yang terbuat dari komposisi air (H_2O) yang umumnya berubah fase dari solid menjadi cair kemudian menjadi uap. Ketika gas CO_2 berubah fase, volumenya akan mengembang lebih besar dan lebih cepat sebanyak 750 kali dibandingkan saat butiran kecil berbentuk es sehingga mengembang seperti pertumbuhan “jamur”. Pengaruh tersebut menyebabkan deposit dan karat dapat terangkat dengan baik dari permukaan logam. Sebuah sistim pompa vakum HEPA disiapkan untuk menghisap kotoran-kotoran yang telah tergerus dari permukaan pipa *boiler* yang jatuh ke dasar lantai *boiler*.

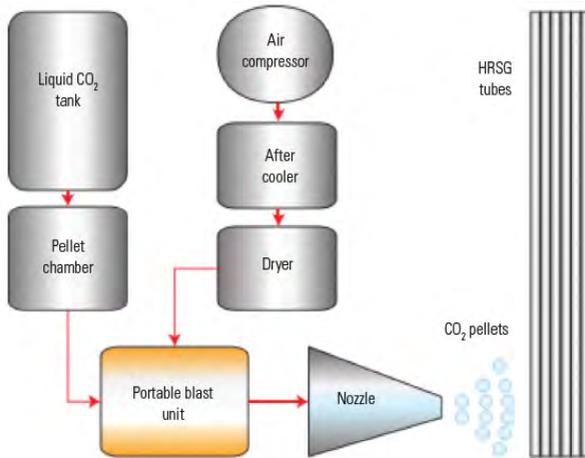
Gambar 2.10 Prinsip kerja sistim *ice blasting*^[8]

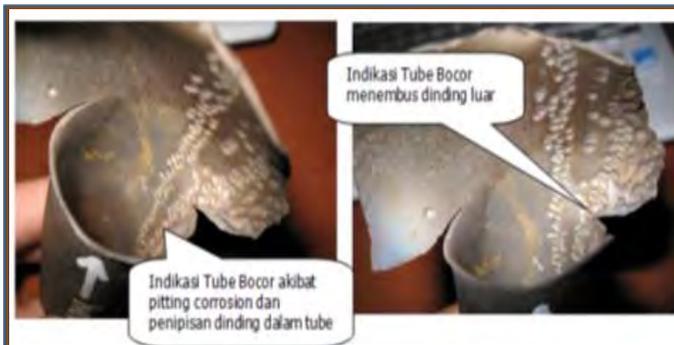
di lokasi tersebut. korosi yang juga terjadi karena hilangnya lapisan pelindung permukaan memungkinkan material yang hilang karena termakan kavitasi semakin banyak. Cerukan-cerukan yang terjadi secara berulang-ulang pada inlet *tube* menyebabkan banyak material yang hilang hingga menembus dinding *tube*.

Gambar 2.11 *Pitting corrosion* pada permukaan pipa *high pressure secondary economizer*^[17]

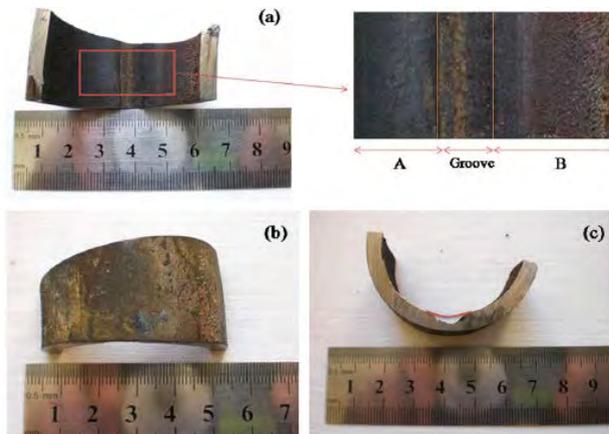
Dalam Journal Farhad Daneshvar-Fatah, Amir Mostafaei yang berjudul *Caustic corrosion in a boiler waterside tube: Root cause and mechanism* melakukan penelitian terhadap pengurangan ketebalan pipa *boiler* low alloy steel SA-210 Grade A-1 akibat pengaruh korosi kaustik yang terjadi karena penguapan air sepanjang pipa, akibat laju perpindahan panas yang sangat tinggi konsekwensi jumlah penguapan yang sangat asam tersebut bersifat sangat kaustik dan menyerang balik dinding pipa sisi dalam di sekitar permukaan air dan akhirnya menyebabkan alur sepanjang permukaan dasar pipa dapat dilihat pada Gambar 2.13 selama penelitian secara periodik dengan melakukan

pengamatan mikroskopis dan tes *microhardness* menyatakan bahwa struktur mikro dan sifat dari logam dasar pipa masih utuh sepanjang pipa. Selain itu, beberapa struktur kristal berbentuk jarum yang diwakili Na_2FeO_2 dan senyawa NaFeO_2 diamati pada gambar *Scanning Electron Micrographs* (SEM) diambil dari alur yang berkarat sepanjang pipa. Ditemukan jumlah berlebihan dari senyawa Na dan Cu terdeteksi oleh EDS di alur tersebut. Hasil pengamatan *X-ray Diffraction* (XRD) membuktikan adanya senyawa NaFeO_2 yang merupakan penyebab utama dari korosi kaustik. Oleh karena itu, disimpulkan bahwa penguapan yang terjadi di sepanjang permukaan air di dalam pipa *boiler* yang dialiri ketinggian air hanya sebagian mengakibatkan korosi kaustik yang menyebabkan larutnya lapisan pelindung magnetik dan menyerang dinding permukaan pipa *boiler*.

Gambar 2.13 Korosi erosi pada pipa *superheater* (a) sisi dalam, (b) sisi luar, (c) potongan secara melintang.

1. Pengolahan air yang tepat dan pengkoordinasi program phosphate dan perlakuan kaustik dimana dapat mencegah terjadinya sifat kaustik bebas.
2. Dengan mengendalikan beban kerja *boiler*, dapat mencegah terjadinya pembentukan lapisan atau garis air sepanjang pipa *boiler* yang ditunjukkan pada Gambar 2.14
3. Inpeksi secara umum dan berkala pada pipa *boiler* untuk mencegah ketebalan pipa yang mulai menipis sangat diperlukan.
4. Pencegahan terbentuknya lapisan air di dalam pipa *boiler* dapat dilakukan dengan cara *excessice blow down*, mengatur tingkat ketinggian air, dan pengurangan beban yang berlebih ketika tekanan *boiler* pada kondisi konstan.

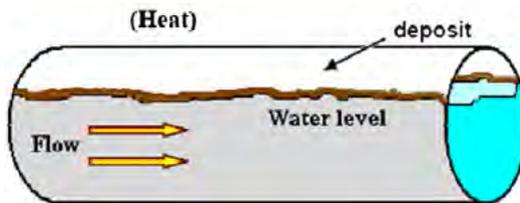
Gambar 2.14 Lapisan air yang terbentuk ketika pipa tidak terisi air secara penuh^[7]

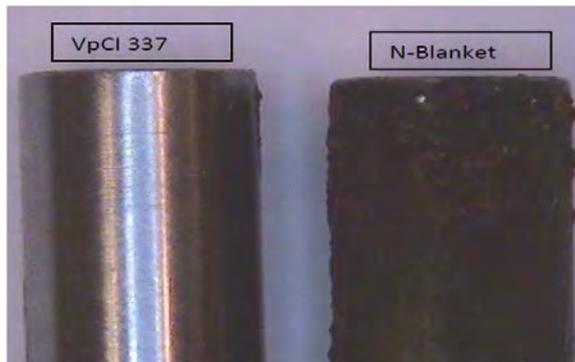
yang lebih ampuh dan lebih protektif untuk mencegah terjadinya korosi pada logam dibandingkan dengan metode gas Nitrogen (N_2). Dengan senyawa yang bernama VpCI-337 (*Vapor phase corrosion inhibitor*) didapatkan hasil yang lebih baik untuk menghambat terjadinya korosi ketika terdapat unsur garam, oksigen dan kelembaban yang berlebihan. Keuntungan senyawa VpCI-337 dapat membentuk lapisan yang kuat *physisorption* dibandingkan dengan *nitrogen blanketing system* terhadap permukaan baja yang dapat mengurangi kontak langsung dengan jenis korosi apapun hasil percobaan dapat dilihat pada Gambar 2.15 sebagai berikut

Gambar 2.15 Hasil Percobaan VpCI 337 vs Nitrogen^[16]

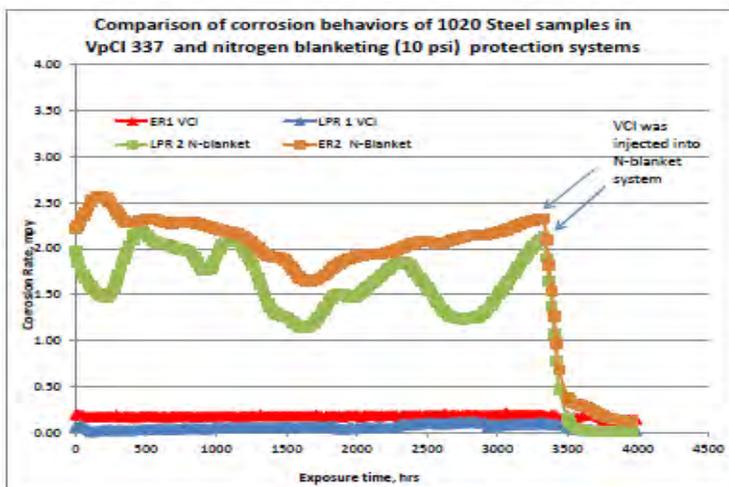
Dari uji coba laju korosi yang didapat dari sampel data di amati selama lebih dari 5 bulan (4000 jam) menggunakan teknik *linear polarization resistance* (LPR) dan *electrical resistance* (ER) probe. Didapatkan hasil data korosi bahwa *Vapor phase corrosion inhibitor* (VpCI) mempunyai keuntungan lebih baik untuk mencegah terjadinya korosi dibandingkan Nitrogen ketika terdapat kandungan garam dan kelembaban yang berlebihan. Rata – rata laju korosi LPR yang diukur kurang dari 0,06 mpy untuk

sampel yang diuji telah direndam dengan larutan VpCI, hasilnya tidak ada kondisi karat yang ditemukan. Untuk sampel yang direndam larutan Nitrogen, hasilnya sangat berbeda didapat laju korosi sebesar 1,78 mpy dan sampel yang diuji telah tertutupi dengan karat berwarna merah. Probe ER menunjukkan laju korosi 0,18 mpy untuk perlakuan larutan VpCI sedangkan *Nitrogen Blanketing* menunjukkan laju korosi sebesar 2,12 mpy dan probe telah menjadi sangat berkarat. Hal ini sangat berbeda ketika larutan VpCI ditambahkan ke *Nitrogen Blanketing system*, laju korosi pada probe baja menjadi turun kurang dari 0,26 mpy dalam waktu kurang dari 20 jam. Dan akhirnya menjadi kurang dari 0,04 mpy setelah 72 jam. Hal ini menunjukkan bahwa penurunan yang signifikan terhadap laju korosi sebanyak 8x lipat, hasil percobaan ini dapat dilihat pada Gambar 2.16

Gambar 2.16 Grafik perbandingan korosi pada *steel probes* di dalam larutan VpCI dan Nitrogen *blanketing systems*^[16]

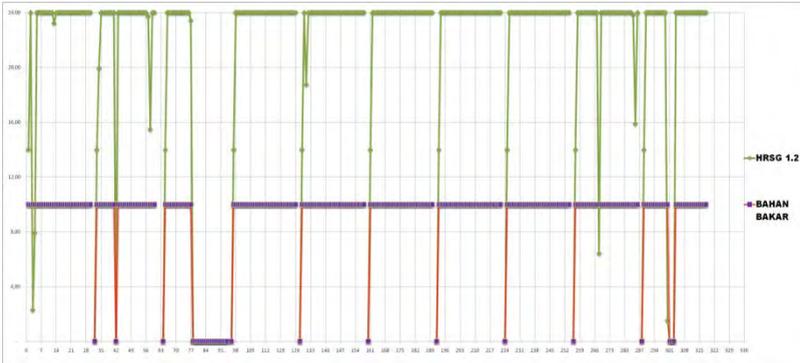
Gambar 4.1 Siklus *on/off* HRSG 1.2 & penggunaan bahan bakar

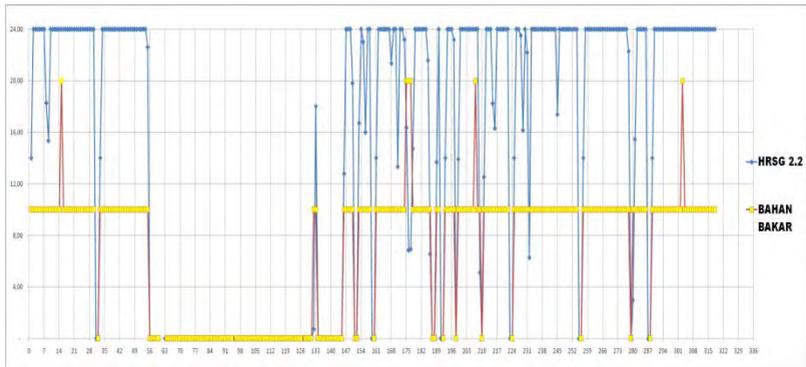
Gambar 4.2 Siklus on/off HRSG 2.2 & penggunaan bahan bakar

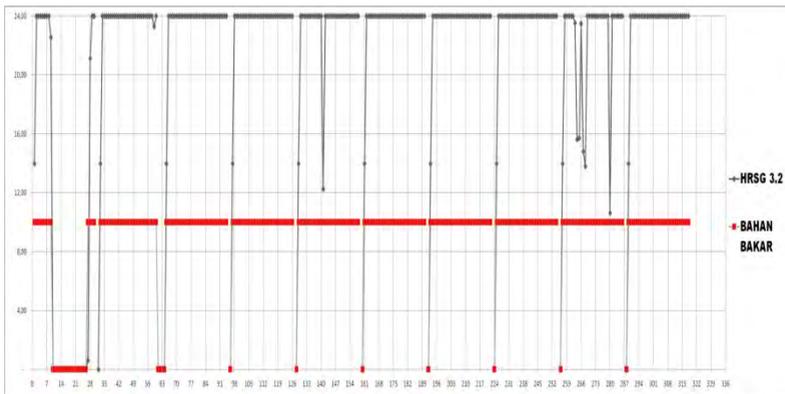
Gambar 4.3 Siklus *on/off* HRSG 3.2 & penggunaan bahan bakar

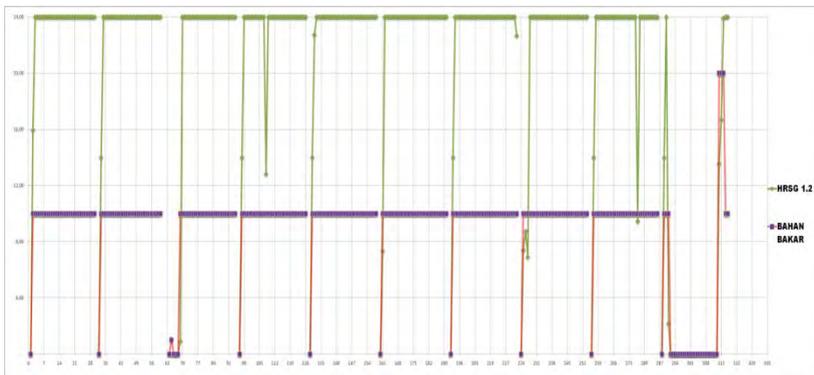
Gambar 4.4 Siklus *on/off* HRSG 1.2 & penggunaan bahan bakar

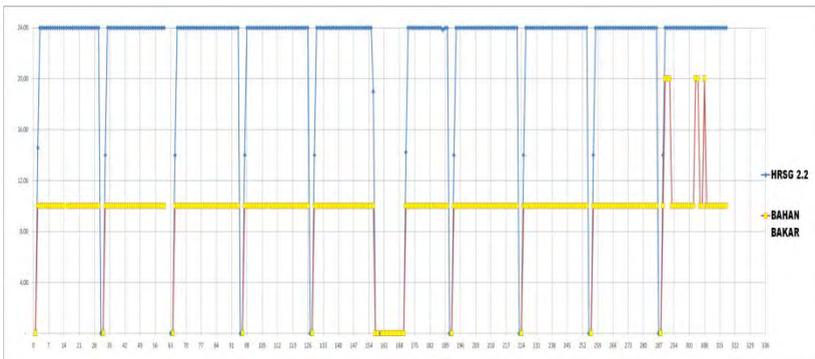
Gambar 4.5 Siklus *on/off* HRSG 2.2 & penggunaan bahan bakar

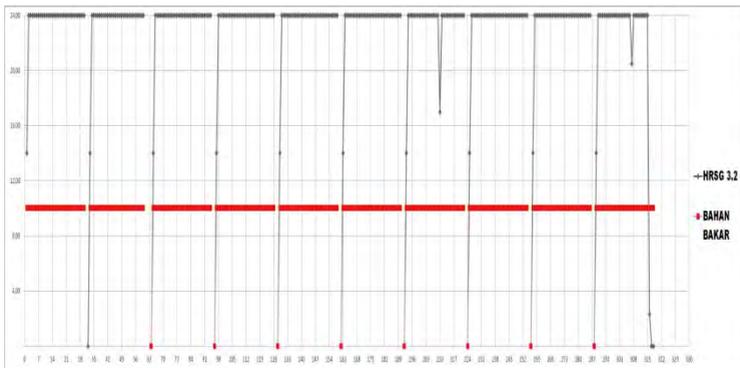
Gambar 4.6 Siklus *on/off* HRSG 3.2 & penggunaan bahan bakar

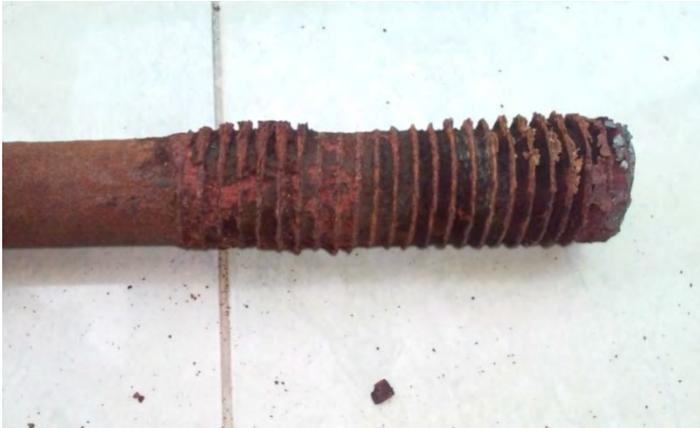
Gambar 4.11 Sampel potongan pipa yang diuji komposisi kimia^[1]

Dari hasil pengujian XRD ditunjukkan pada Gambar 4.12 didapatkan hasil bahwa material pipa tersebut terkorosi pada seluruh permukaan pipanya dapat dilihat pada Gambar 4.11 Hasil uji analisa XRD yang ditampilkan pada Tabel 4.3 membuktikan terbentuknya produk karat Fe_2O_3 dan hasil berikutnya mencari unsur kedua yaitu terdapat kandungan sulfur. Hal ini mengindikasikan bahwa potensi terjadinya korosi pada permukaan pipa HRSG akibat adanya endapan deposit sulfur di permukaan luar *fin tube-Preheater* HRSG.

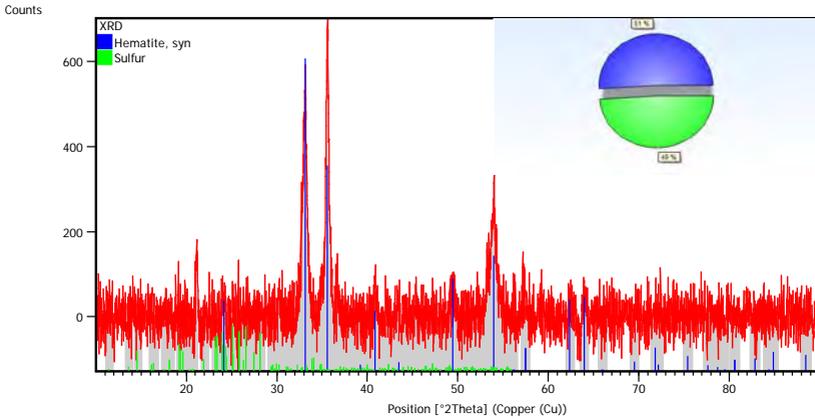
Gambar 4.12 Grafik XRD dan prosentase unsur pembentuk korosi

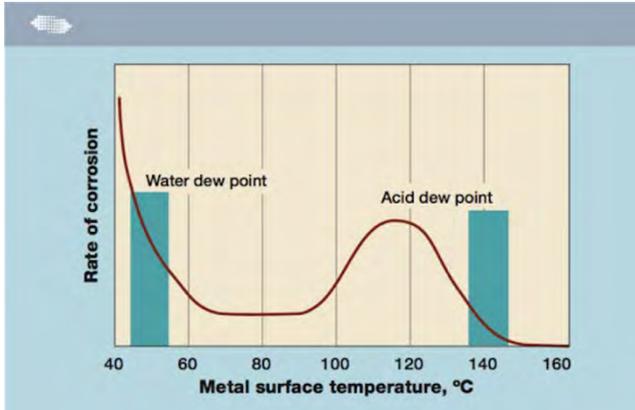
Pada pembahasan sebelumnya dijelaskan bahwa kandungan dari gas buang terdapat unsur kandungan nitrogen dioksida (NO₂), sulfur dioksida (SO₂) dan sebagian menjadi sulfur trioksida (SO₃), carbon dioksida (CO₂) dan uap air (H₂O) diperkuat dengan hasil pengujian metode XRD yang terdapat unsur sulfur di permukaan luar pipa *pre-heater* HRSG yang terjadi korosi. Uap air hasil pembakaran gas metana dapat menyebabkan terjadinya titik embun uap asam (*acid dew point*) dijelaskan sebelumnya bahwa semakin tinggi kadar uap air semakin cepat terjadinya kondensasi gas buang ketika temperatur menurun dan menjadi dingin. Pada kondisi HRSG *off* yang cukup lama sisa gas buang yang terperangkap didalam ruangan HRSG akan mengalami penurunan temperaturnya dan mengalami perubahan fase jenis yang menyebabkan terjadi proses *acid dew point* ditunjukkan pada Gambar 4.13.

Gambar 4.13 Perbandingan *water dewpoint* dan *acid dewpoint*^[12]

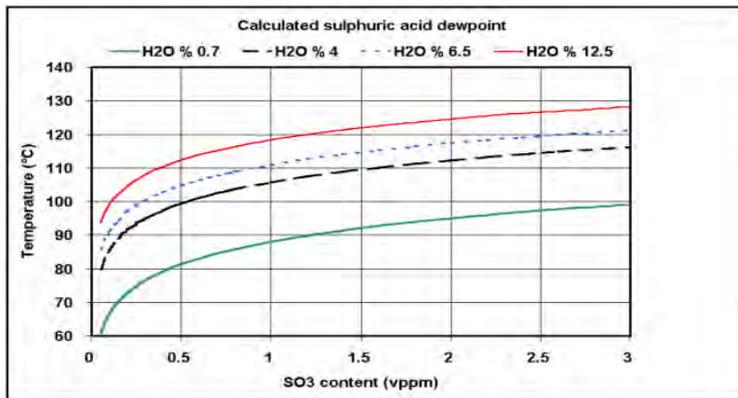
Pada gambar 4.14, 4.15, 4.16, dan 4.18 berikut ini dijelaskan pengaruh uap air yang dihasilkan dari gas buang terhadap komposisi unsur yang menyebabkan kondensasi pada temperatur yang lebih tinggi sehingga cepat mengembun.

Gambar 4.14 Titik embun dari SO₃ terhadap variasi uap air yang dihasilkan gas buang, dihitung dari persamaan Verhoff^[12]

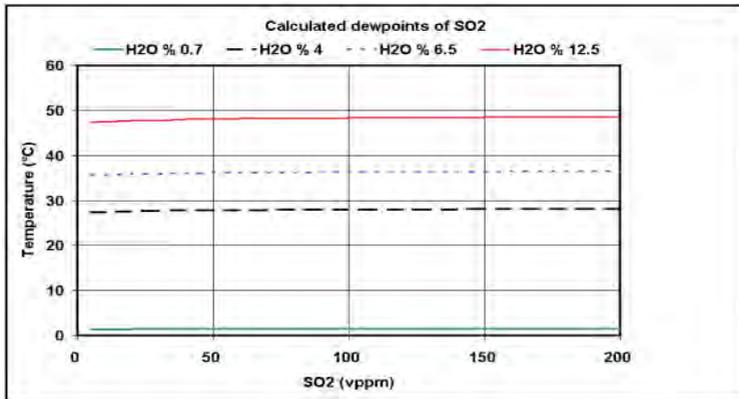
Gambar 4.15 Titik embun dari SO₂ terhadap variasi uap air yang dihasilkan gas buang, dihitung dari persamaan Kiang^[12]

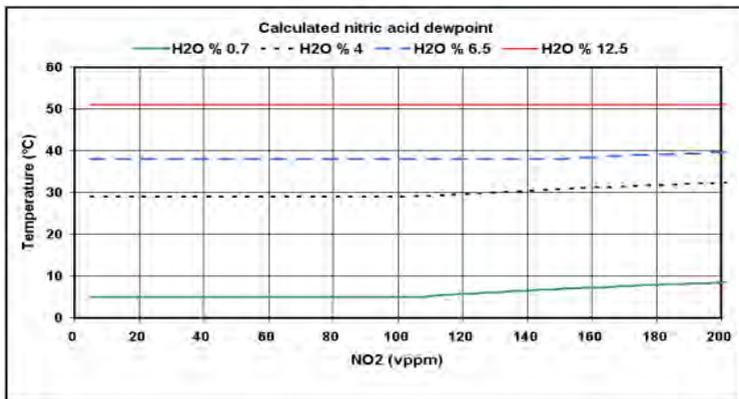
Gambar 4.16 Titik embun dari NO₂ terhadap variasi uap air yang dihasilkan gas buang, dihitung dari persamaan Perry dan tabel uap air^[12]

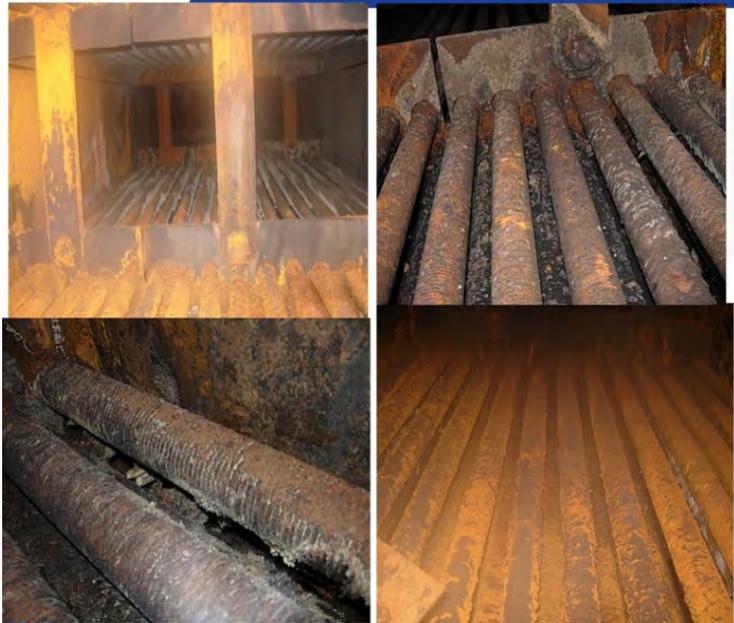
Gambar 4.17 Dampak terjadinya *acid dew point corrosion*^[1]

Untuk mengatasi hal tersebut, perlu dilakukan tindakan *preservasi* ketika HRSG mengalami kondisi *off* yang cukup lama salah satunya dengan cara menghilangkan unsur penyebab korosi yaitu uap air. Kandungan uap air yang dihasilkan dalam gas buang sangat banyak dan tidak dapat dipisahkan akibat kandungan unsur Hidrogen yang terdapat di dalam bahan bakar oleh karena itu perlu dilakukan pengaturan kadar uap air dari gas buang di dalam ruangan HRSG ketika *off* salah satu metode yaitu dengan cara *dehumidified*.

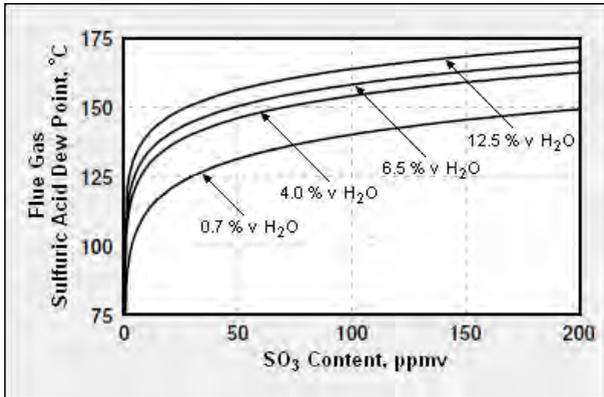
Oleh karena itu gas buang yang dihasilkan dari pembakaran bahan bakar dengan menggunakan gas alam ataupun minyak diesel tetap menghasilkan kandungan sulfur, nitrogen dan uap air tetapi kandungan masing-masing unsur berbeda tergantung jenis bahan bakar yang dipakai.

Gambar 4.18 Grafik perbandingan *acid dew point* dari tipikal gas buang terhadap fungsi kandungan sulfur trioksida dan uap air

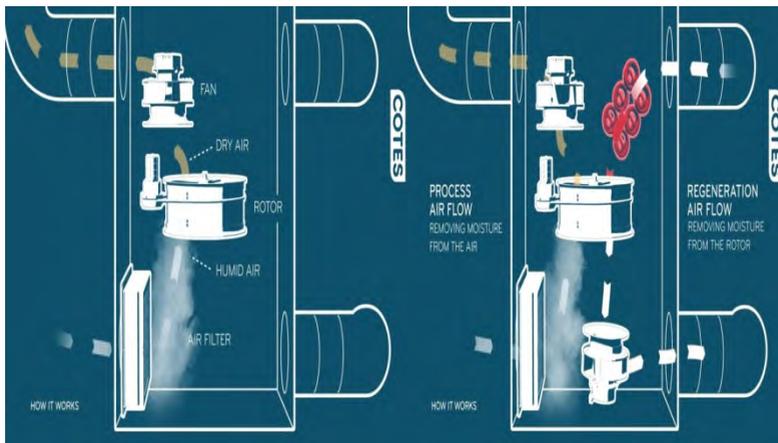
humidifikasi udara. Pengertian humidifikasi adalah proses perpindahan/penguapan cairan ke dalam campuran gas yang terdiri dari udara dan uap air. Sedangkan dehumidifikasi adalah proses kebalikan dari humidifikasi yaitu proses perpindahan uap air dari campuran uap air dan udara ke dalam fase cair proses tersebut dapat dilakukan dengan alat *Dehumidifier* adalah perangkat pengkondisian udara yang menghilangkan kelembaban. Alat ini menggunakan *blower* untuk menghisap udara lembab, yang berhembus menyeberangi serangkaian tabung atau *evaporator* didalamnya dilengkapi dengan perangkat uap air berbentuk sarang lebah berbahan dasar serat *silica gel*. Tabung ini menyebabkan kelembaban di udara mengembun dan menetes ke dalam sebuah tanki yang menampung air hasil pengembunan. Udara yang kering, dihembuskan kembali ke dalam ruangan, siklus ini terus terjadi berulang-ulang proses ini ditunjukkan pada Gambar 4.19

Gambar 4.19 Ilustrasi cara kerja *Dehumidifier*

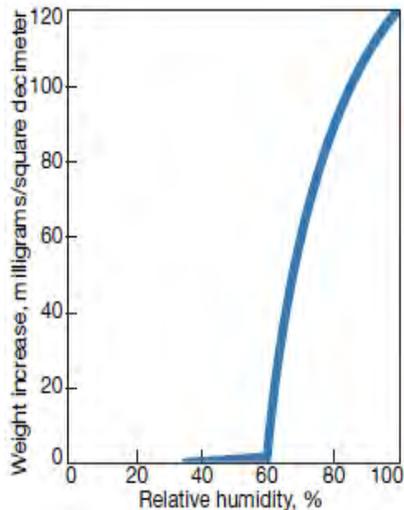
Dengan penambahan alat *dehumidifier* kelembaban di dalam ruangan HRSG dapat di *monitoring* dan menjaga nilai *Relative Humidity* (RH) tidak lebih dari 35%-40% karena pada umumnya saat RH mencapai nilai tersebut mulai terjadi proses kondensasi gas buang^[13] ditampilkan pada Gambar 4.20

Gambar 4.20 Laju Korosi dan kandungan kelembaban udara menunjukkan nilai RH perlu dijaga dibawah 40%^[12]

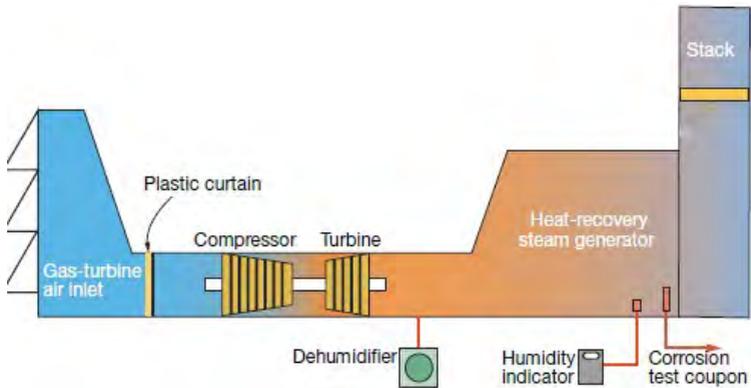
Pada gambar 4.21 berikut ini menjelaskan lokasi penempatan alat untuk melakukan dehumidifikasi pada HRSG dilengkapi dengan alat pemantauan korosi. Pada kondisi *off* sistim dehumidifikasi akan langsung dioperasikan.

Gambar 4.21 Lokasi *dehumidifier* dan *corrosion monitoring*^[14]

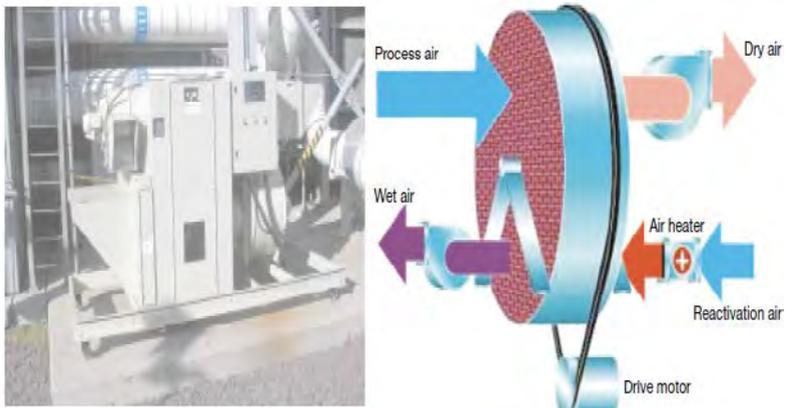
Pemasangan alat dehumidifikasi dilakukan di luar ruangan HRSGs dapat dilihat pada Gambar 4.22 Temperatur ruangan dan kelembapan di pantau melalui *Dehumidified Control Systems* (DCS) dan ketika kelembapan meningkat alarm akan berbunyi mengindikasikan udara perlu dilakukan pengkondisian.

Gambar 4.22 Lokasi pemasangan *dehumidifer* di luar ruangan HRSGs (kiri) dan cara kerja alat (kanan)

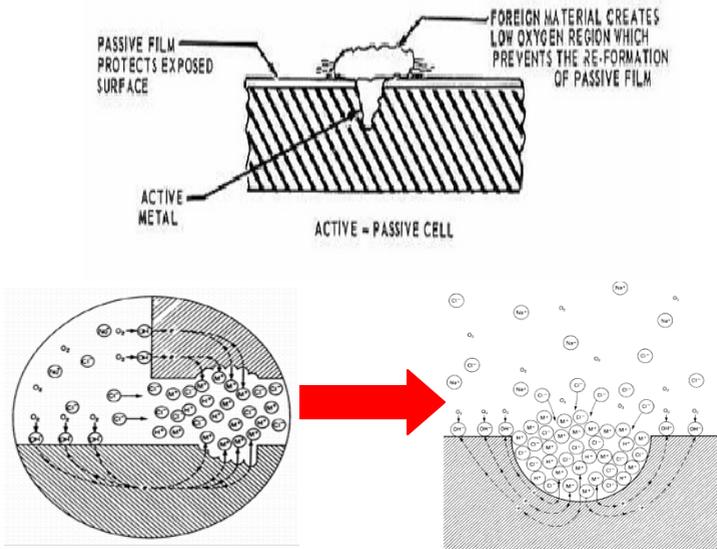
Gambar 4.24 Mekanisme terjadinya korosi Celah (*crevice corrosion*)^[15]

Korosi celah terjadi pada celah sempit yang terbuka, *gap*, jarak, pori dan lain sebagainya antar logam dengan logam atau logam dengan non logam yang dapat mengakibatkan terbentuknya *localized corrosion*^[15]. Faktor Penyebab Terjadinya Korosi Celah sebagai berikut:
