**ANALISA KEGAGALAN PADA *HANGER TUBE*
OUTLET SECTION SECONDARY
SUPERHEATER BOILER PIPA AIR TIPE IHI-FW
SR 643000 KG/JAM**

JURUSAN TEKNIK MATERIAL DAN METALURGI
Fakultas Teknologi Industri
Institut Teknologi Sepuluh Nopember
Surabaya
2016

**FAILURE ANALYSIS OF HANGER TUBE
OUTLET SECTION SECONDARY
SUPERHEATER BOILER WATER TUBE
TYPE IHI-FW SR 643000 KG/HOURS**

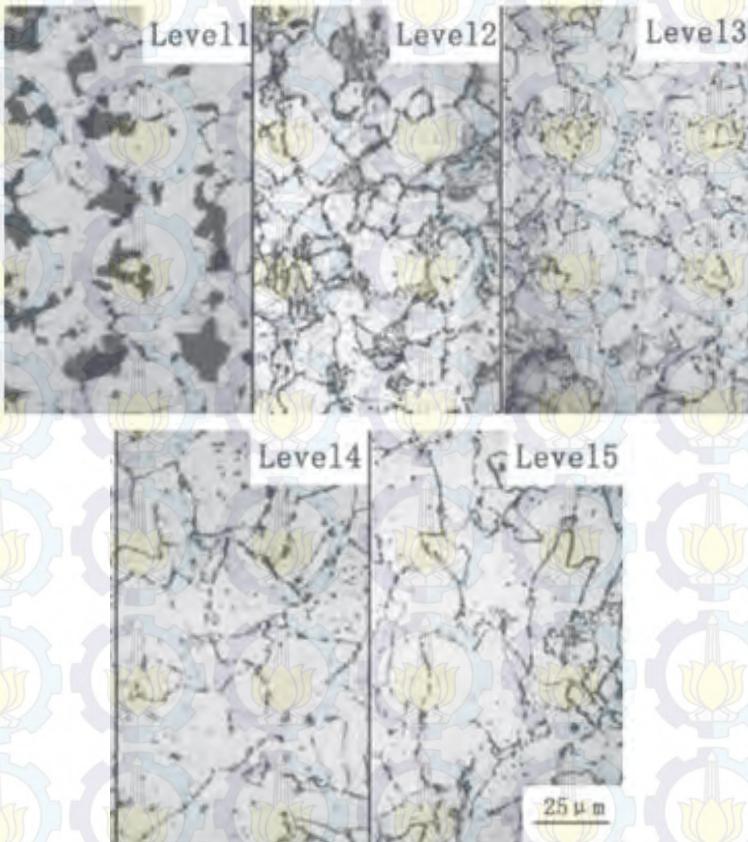
Gambar 2. 2 Standar evolusi karbida spheroidiaztion di baja 12Cr1MoV (DL/T 773-2001, 2002)

Klasifikasi kerusakan mikrostruktur pada baja juga telah dibentuk dan diadopsi sebagai standar, seperti karbida spheroidization di 12Cr1MoV baja, pada Gambar 2.2 menunjukkan spheroidization karbida di 12Cr1MoV baja sesuai dengan DL/T 773-2001, *Spheroidization evaluation standard of 12Cr1MoV steel used in power plant*. Lima tingkat degradasi digunakan berdasarkan pengembangan spheroidization. Klasifikasi level 1 menunjukkan tidak memiliki spheroidization, Level 2 memiliki sedikit spheroidization, level 3 memiliki medium spheroidization, level 4 memiliki complete spheroidization, dan level 5 memiliki spheroidization yang serius.

Dari level 1 sampai level 5, struktur lamelar pada perlit berubah menjadi struktur partikel. Struktur pearlit menghilang pada level 4 dan level 5, yang menghasilkan kerusakan sifat mekanik.

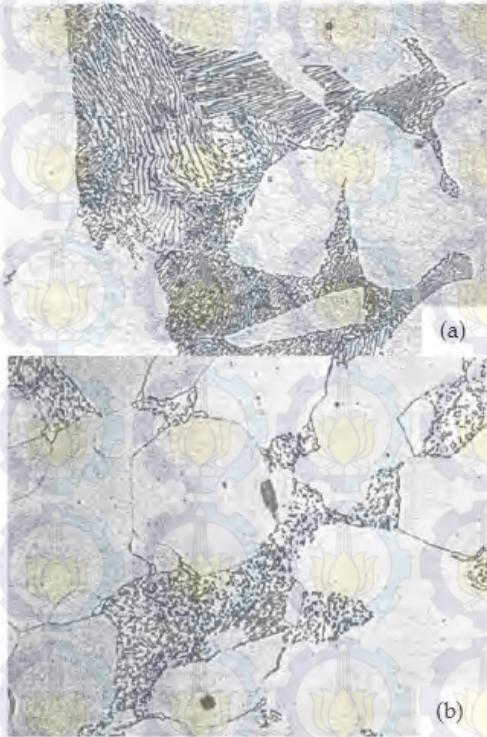
Gambar 2.3 Struktur mikro baja karbon header boiler yang beroperasi selama 25 tahun (a) *outlet primary superheater*; (b) *outlet final superheater* (Drew dkk, 2006)

bahwa tingkat spheroidization di final superheater lebih terlihat daripada di outlet primary superheater.

Temperatur operasi di mulai sekitar 30 derajat lebih tinggi dari yang terakhir hal ini menyebabkan perbedaan evolusi struktur mikro. Jadi klasifikasi kerusakan struktur mikro pada baja paduan rendah ditentukan oleh kelas spheroidization. Klasifikasi dengan 6 tingkat yang berbeda terlihat pada Gambar 2.4 sangat mudah menilai degradasi boiler pada Gambar 2.3 dimana level b untuk

outlet primary superheater dan level c untuk outlet final superheater. Pemisahan dan pengkasaran karbida dianggap sebagai degradasi material akibat creep exposure. (Hu, 2012)

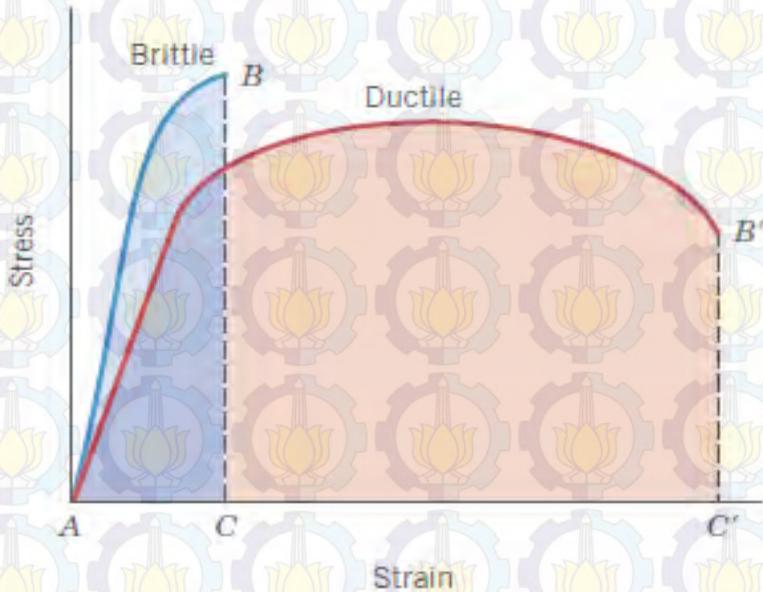
Gambar 2.5 Skematik ciri patah getas dan patah ulet dari diagram tegangan-regangan(Callister,2007)

cavity diujung retak, serta retak memanjang atau menjalar bertahap. Sedangkan pada material yang getas mempunyai deformasi plastis rendah, tegangan lokal meningkat pada ujung retak sehingga retak menjalar dengan sangat cepat. Pada Gambar 2.5 ditunjukkan diagram tegangan dan regangan dari patahan ulet dan getas.

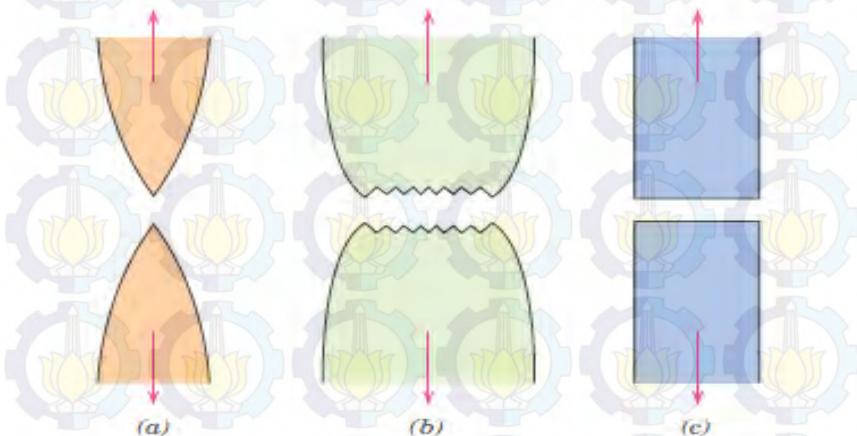
Gambar 2.6 a) bentuk patahan ulet, (b) bentuk patahan ulet setelah terjadi *necking*, (c) bentuk patahan getas tanpa terjadi deformasi plastis (Callister,2007)

Secara umum profil patahan material ulet akibat tegangan tarik ditunjukkan pada Gambar 2.6(b) dimana patahan didahului oleh adanya necking. Proses patahan ulet dari material terjadi dalam beberapa tahap. Pertama, setelah terjadi pengecilan luasan setempat (*necking*) *cavities* kecil atau *microvoid* terbentuk di dalam struktur material seperti yang ditunjukkan oleh Gambar 2.7.

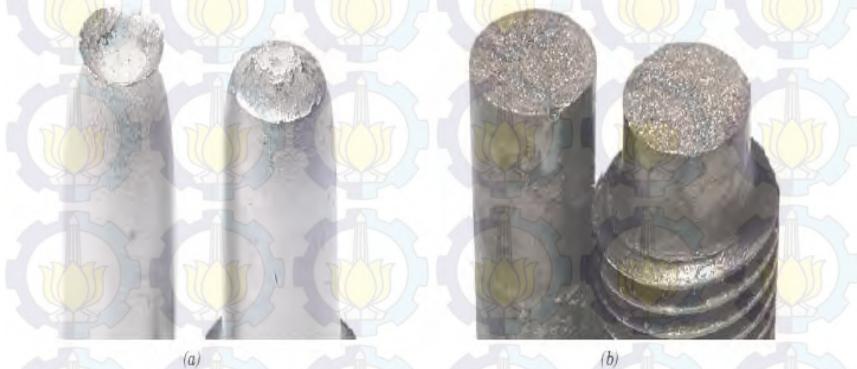
Gambar 2.8 a) patah ulet (*cup and cone*) pada aluminium. (b) patah getas pada *mild steel* (Wulpi, 1999)

disekitar arah tegangan tarik dimana sudut ini merupakan tegangan geser tertinggi. Terkadang sebuah patahan mempunyai karakteristik kontur seperti *cup* dan *cone* karena salah satu permukaan patahan menyerupai *cone*. Spesimen yang mempunyai bentuk patahan seperti ini berbentuk fibrous yang tidak teratur dimana hal ini menandakan deformasi plastis. Lebih jauh lagi untuk mengetahui informasi mengenai penentuan secara pengujian dengan menggunakan *Scanning Electron Microscope* (SEM). Studi mengenai tipe patahan disebut *fractographic*. *Scanning Electron Microscope* (SEM) lebih banyak digunakan dalam mengamati bentuk crack, patahan karena mempunyai resolusi dan kedalaman observasi yang lebih tinggi dari mikroskopik optik. Gambar 2.8 menunjukkan patah ulet *cup* dan *cone* dan perbedaan patah getas pada *mild steel*.

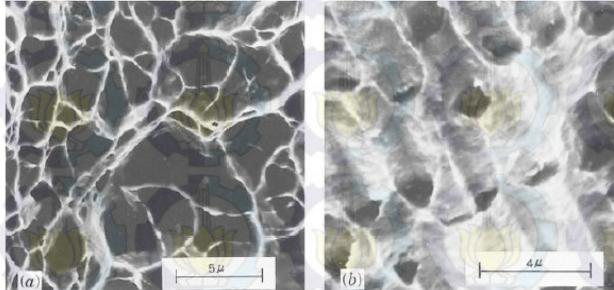
Gambar 2.9 : (a) SEM yang menunjukkan *spherical dimple* karakteristik, patahan hasil beban tarik *uniaxial*, 3300x. (b) SEM yang menunjukkan *spherical dimple* karakteristik hasil beban geser, 5000x (Callister, 2007)

profil *dimple* pada permukaan patahnya yang disebabkan oleh penjarangan retakan mikro (*microvoids coalescence*) pada gambar 2.9.

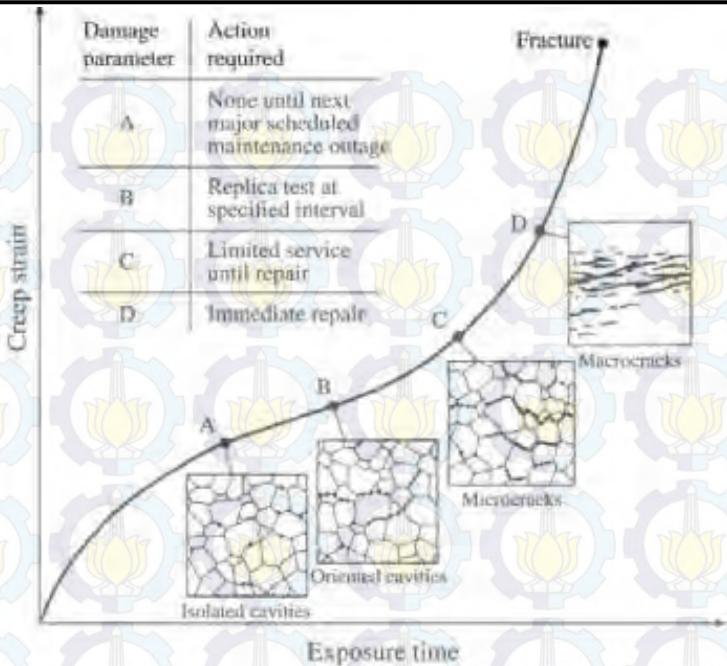
Gambar 2. 13 Perilaku creep material baja berdasarkan evolusi cavity (Neves, 2002)

Seperti dijelaskan sebelumnya, cacat berupa cavity yang terdapat pada material sering menjadi indikator dalam menentukan perilaku *creep* suatu material, terutama baja. Menurut Neubauer and Wedel proses evolusi cavity dalam perilaku *creep* terjadi dalam empat tahap seperti ditunjukkan pada Gambar 2.13 Berdasarkan kurva tersebut, dapat diprediksi waktu terjadinya perpatahan serta tindakan yang harus dilakukan sebelum terjadinya perpatahan.

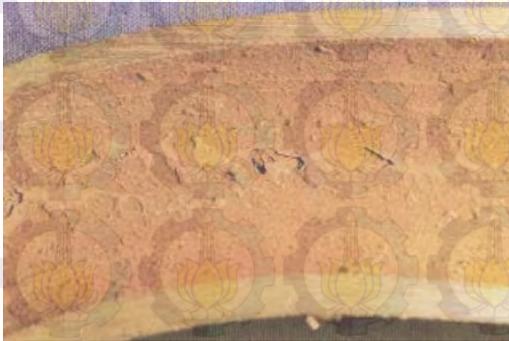
Gambar 2. 14 Deposit pada ekonomizer yang berasal dari peralatan lain (Port & Herro. 1991)

dari produk korosi yang berasal dari peralatan lainnya. Deposit bisa sangat besar selama proses pembentukan uap. Orientasi atau posisi tube dapat mempengaruhi lokasi dan jumlah penumpukan deposit. Deposit terberat biasanya terjadi disisi panas dari *tube* boiler. Karena pergerakan uap, akumulasi deposit sering terjadi di bagian atas *tube* horizontal dan *tube* miring. Deposit juga sering terjadi di sisi *downstream/downcomer* dan sisi pengelasan karena aliran di *tube* tersebut terganggu. Deposit boiler berasal dari 4 sumber yaitu mineral-mineral yang ada di air pengisi, unsur kimia air, produk korosi (dari peralatan lain), dan kontaminan lingkungan.

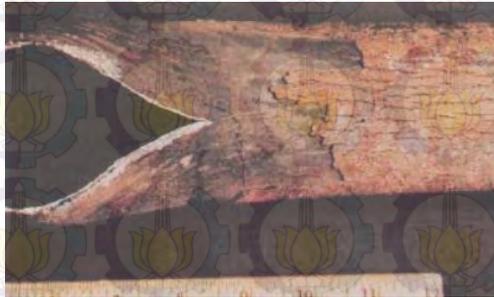
Gambar 2. 15 Kerusakan akibat *tube* sudah kehilangan kekuatannya pada pipa tekanan tinggi (Port & Herro. 1991)

Bentuk kerusakannya seperti pada pipa yang miring atau melengkung karena penyaluran uap panas. Bagian *tube* ini terkadang mengalami *bulging* (bengkak) bahkan *rupture* (pecah) seperti pada gambar 2.15.

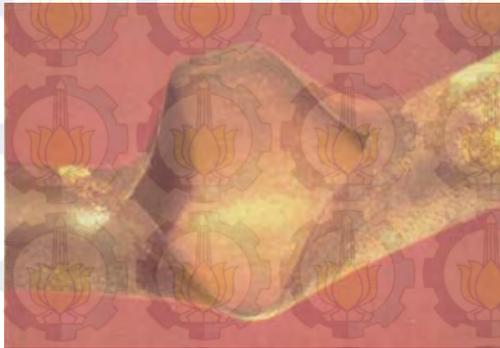
Gambar 2. 16 Kegagalan akibat *short-term overheating* (Port & Herro. 1991)

Shor-term overheating terjadi ketika temperatur *tube* naik di atas batas desain dalam jangka waktu yang singkat. Dikebanyakan kasus-kasus yang pernah terjadi, temperatur logam setidaknya 850°F (454°C) dan sering melebihi 1350°F (730°C). Tergantung pada temperatur, kegagalan dapat terjadi dalam waktu yang sangat singkat. Kegagalan biasanya disebabkan oleh operasional boiler diluar kondisi desainnya. Kondisi yang menyebabkan *short-term overheating* parsial karena aliran pendingin tidak memadai karena kondisi yang tidak sesuai atau masukan panas yang berlebihan.

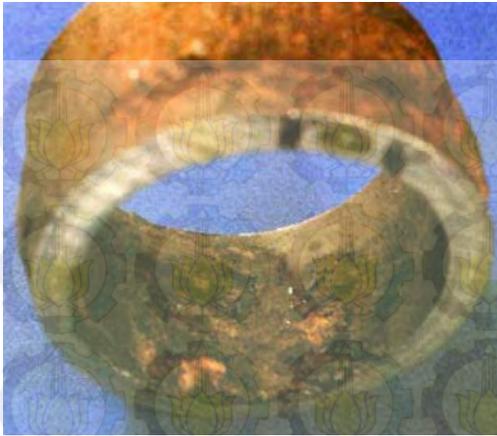
Gambar 2. 18 Kegagalan akibat *low-pH corrosion* (Port & Herro. 1991)

Kerusakan *tube* yang disebabkan oleh low-pH relatif jarang terjadi, namun dapat terjadi jika ada kontaminan masuk ke boiler dan pH air boiler kurang dari 5. Kontaminan yang dimaksud seperti asam kuat (asam klorida atau asam sulfat)

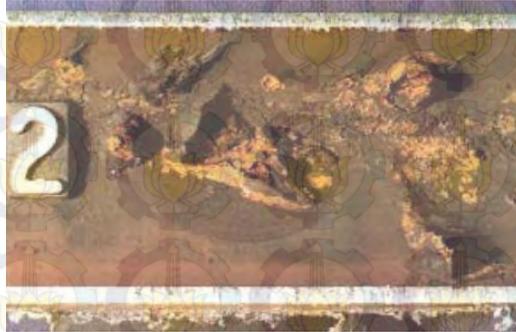
Gambar 2. 19 Kegagalan akibat *oxygen corrosion* (Port & Herro, 1991)

Penyebab retak magnetit, karena sebagian besar untuk mekanik dan tegangan termal diinduksi selama operasi normal boiler. Tekanan meningkat selama boiler *start-up*, *shutdown* boiler, dan selama perubahan beban yang cepat. Namun, jika tingkat oksigen berlebihan tidak ada, baik selama operasi atau padam, celah-celah di magnetit tidak dapat diperbaiki sehingga korosi mulai terjadi.

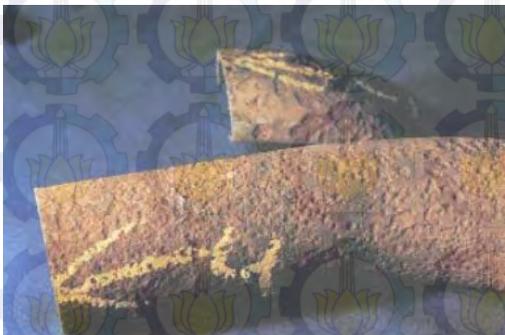
Gambar 2. 21 Kegagalan akibat *dew-point corrosion* (Port & Herro. 1991)

Dew-Point Corrosion (korosi titik embun) dapat mengakibatkan korosi signifikan di permukaan logam selama periode idle. Saat boiler mendingin, suhu permukaan eksternal mungkin turun di bawah titik embun, yang memungkinkan terjadinya kelembaban di permukaan tabung. Kelembaban, berkombinasi dengan deposit belerang, dapat membentuk suatu elektrolit rendah pH yang mampu menghasilkan tingkat korosi 12,7 mm / tahun.

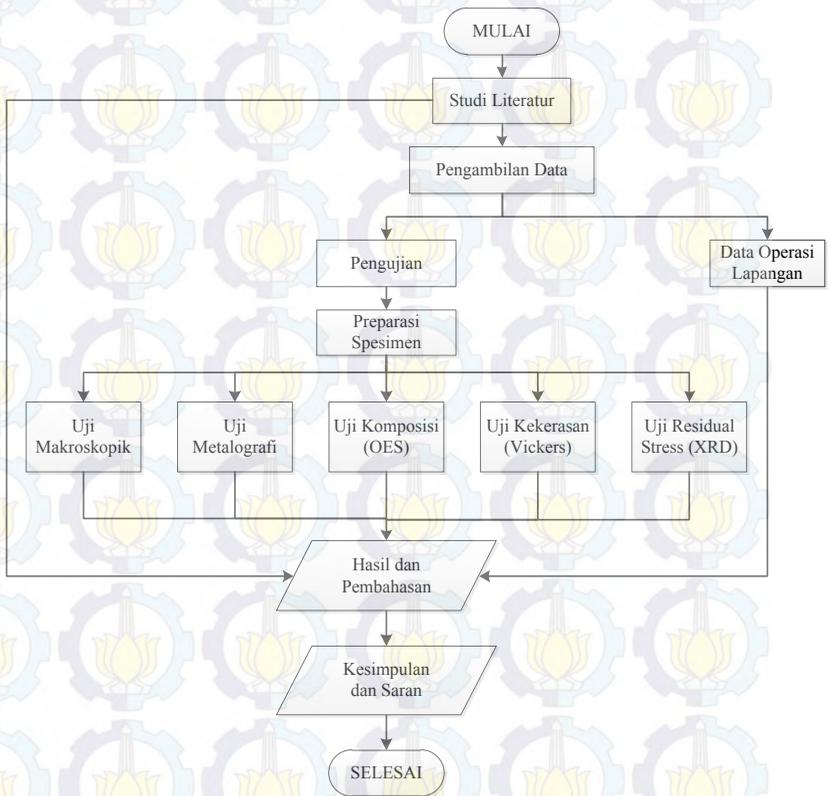
Gambar 3. 1 Diagram Alir Penelitian

Pelaksanaan penelitian analisa kegagalan *hanger tube outlet section secondary superheater* ini dilakukan beberapa langkah-langkah penelitian seperti ditunjukkan dalam Gambar 3.1 dibawah ini.

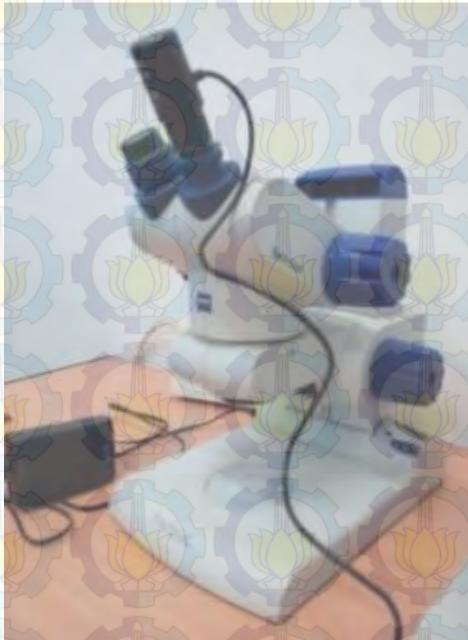
Gambar 3. 2 Pengamatan secara makro dengan menggunakan alat mikroskop stereo *Stemi DV 4*

Pengamatan makroskopik dilakukan untuk mengetahui bentuk, tampilan, dan lokasi komponen yang mengalami kegagalan secara makro (kasat mata). Pengamatan ini dilakukan dengan menggunakan mikroskop stereo *Stemi DV 4* yang berada di Laboratorium Metalurgi Jurusan Teknik Material dan Metalurgi FTI-ITS. Berikut pada Gambar 3.1 merupakan gambar dari alat mikroskop stereo *Stemi DV 4*.

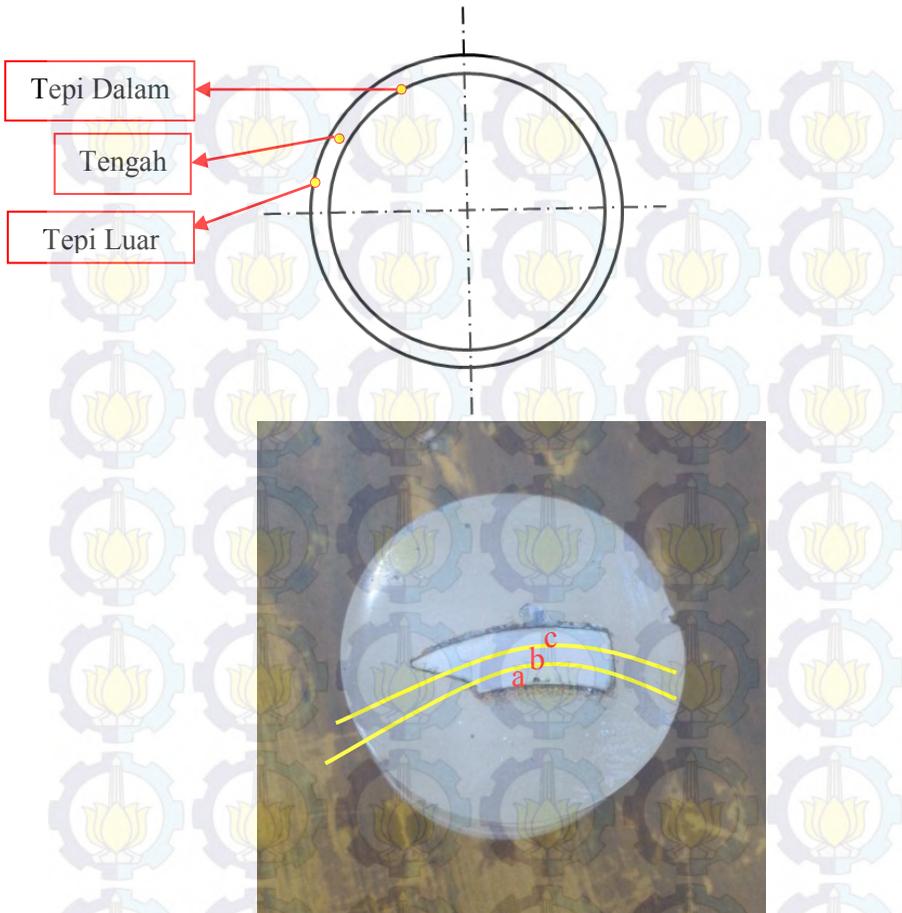
Gambar 3. 3 Spesimen uji untuk uji metalografi dan uji kekerasan (a) tepi dalam, (b) tengah, dan (c) tepi luar

1. Tahap persiapan
 - *Mounting* : Membuat cetakan pada spesimen dengan resin agar penggosokan menjadi lebih mudah.
 - *Grinding* : Menggosok spesimen dengan kertas gosok grade 80 – 2000 dan dialiri dengan air. Spesimen diputar 90° atau tegak lurus terhadap arah gosokan ketika pindah grade.
 - *Polishing* : Memoles spesimen dengan pasta alumina diatas piringan yang berputar cepat. Proses ini akan menghasilkan permukaan yang mengkilatseperti cermin.
 - *Etching* : Mencilup permukaan spesimen ke dalam larutan nital 2% (Alkohol 98% dan HNO₃ 2%) yang sesuai dengan *ASM Metals Handbook volume 09 2004* selama 3 detik

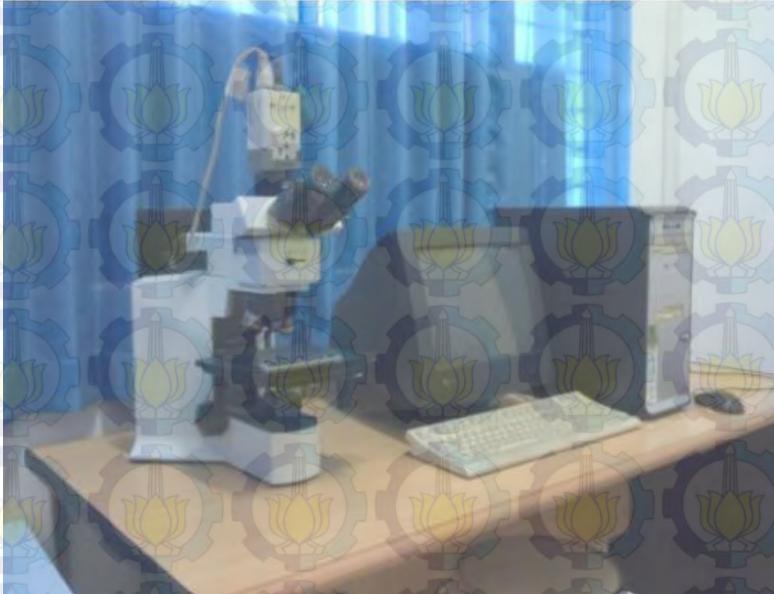
Gambar 3. 4 Mikroskop optik *Olympus BX51M-RF*

BX51M-RF yang berada di Laboratorium Metalurgi Jurusan Teknik Material dan Metalurgi FTI-ITS. Berikut pada Gambar 3.4 merupakan alat mikroskop optik *Olympus BX51M-RF*.

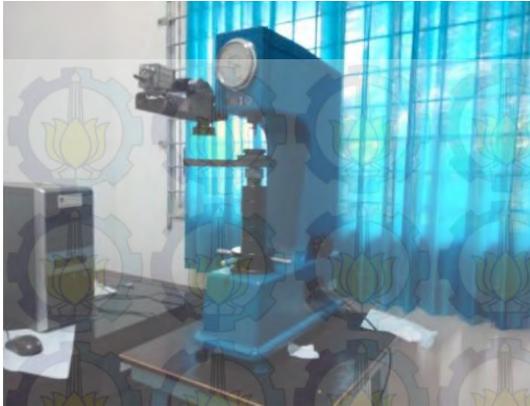
Gambar 3.5 *Universal Hardness Tester HBRV 187.5A*

Pengujian kekerasan dilakukan untuk mengetahui distribusi kekerasan dengan melakukan indentasi di beberapa titik pada sampel material. Pengujian ini dilakukan dengan metode Vickers dimana dalam pengujiannya menggunakan indentor piramida intan, pembebanan sebesar 60 kg dengan waktu indentasi selama 10 detik. Pengujian ini dilakukan dengan menggunakan *Universal Hardness Tester HBRV 187.5A* di Laboratorium Metalurgi, Jurusan Teknik Material dan Metalurgi FTI-ITS dan disajikan pada Gambar 3.5.

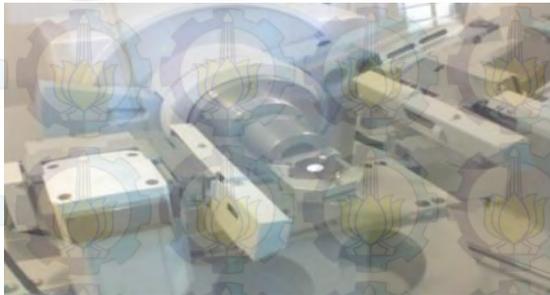
Gambar 3.6 *PAN Analytical*

Pengujian ini digunakan untuk mengidentifikasi unsur/senyawa (analisa kualitatif) dan penentuan komposisi (analisa kualitatif). Namun pada penelitian ini dilakukan untuk menghitung tegangan sisa (*residual stress*) pada bagian permukaan benda uji dengan menggunakan analisa *Rietveld* dengan menggunakan program *Rietica* dan MAUD.

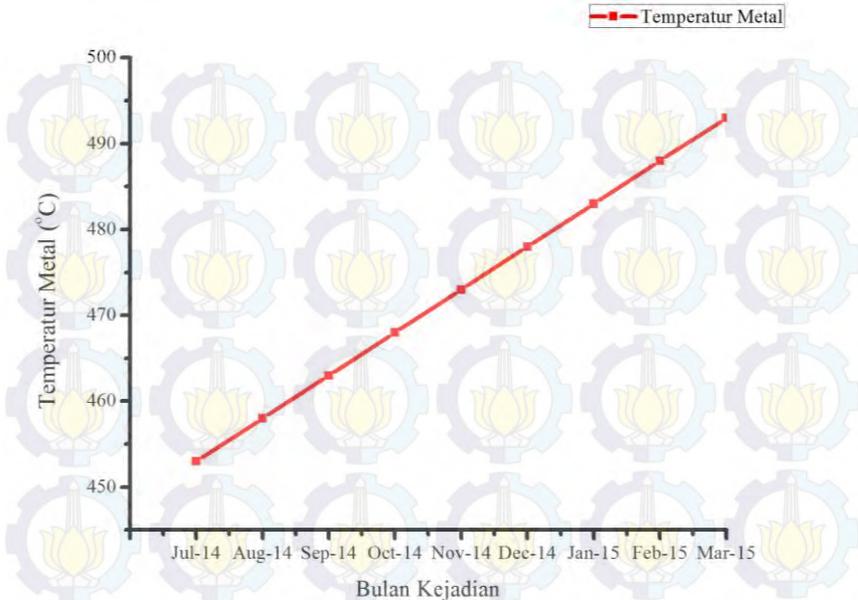
Gambar 4. 1 Temperatur Material *Hanger Tube Outlet Section Secondary Superheater*

Berikut ini merupakan data temperatur *hanger tube outlet section secondary superheater* sampai bulan Maret pada Gambar 4.1. Dari Gambar 4.1 terlihat bahwa terjadi kenaikan temperatur sebesar $\pm 3^{\circ}\text{C}$ setiap bulan yang terjadi terus menerus secara linier dari bulan Juli 2014 sampai bulan Maret 2015 sehingga diperkirakan pada saat terjadinya pecah pada bulan Juli terjadi kenaikan temperatur yang signifikan.

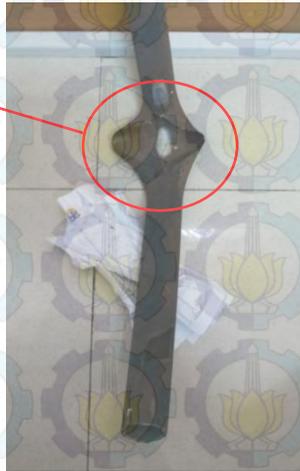
Gambar 4. 2 *Fishmouth Effect* dari *Hanger Tube Outlet Section Secondary Superheater*

Fish mouth effect

Pengamatan yang dilakukan secara makroskopik menunjukkan pipa mengalami pemanasan yang berlebih (*overheating*). Ini ditandai dengan terjadinya mulut ikan (*fishmouth effect*) seperti yang terlihat pada Gambar 4.2.

Mekanisme terjadinya kegagalan yang terjadi tergolong pada *Stress Rupture*. Dimana kegagalan ini terjadi karena: (1) adanya *overheating*, (2) creep pada temperatur tinggi. (Rogers, 2006). Terjadinya *overheating* ini dipicu karena berlebihnya kadar kromium yang terdapat pada *hanger tube outlet section secondary superheater* sehingga menyebabkan *tube* menjadi lebih sensitif terhadap *overheating* (Sugito, 2005). *Overheating* yang terjadi pada komponen adalah jenis *long term overheating* karena terjadi kenaikan temperatur material secara perlahan dari bulan ke bulan. *Long term overheating* ini menyebabkan terjadinya perubahan struktur mikro fasa perlit, dimana fasa perlit yang semula berbentuk lamelar berubah menjadi butiran perlit (Hu, 2012). Perubahan struktur mikro ini diikuti dengan terbentuknya sferoid karbida pada batas butir. Perubahan struktur mikro ini

1. Dilakukan pengecekan awal komposisi material *hanger tube outlet section secondary superheater* sebelum digunakan agar tidak terjadi ketidaksesuaian komposisi.
2. Perlu dilakukan kontrol temperatur secara ketat agar tidak terjadi *overheating* pada material.

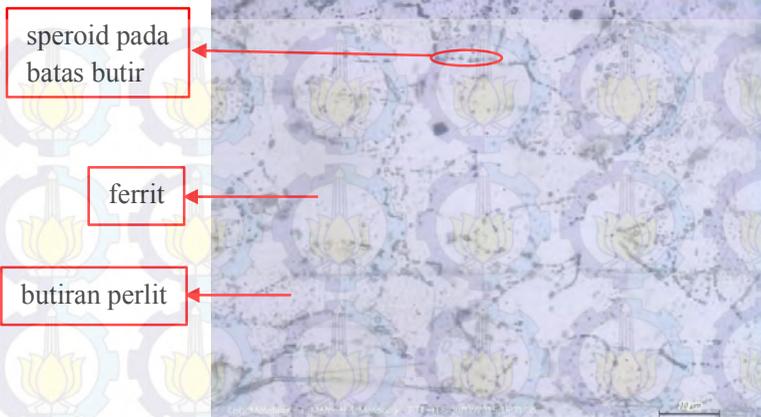
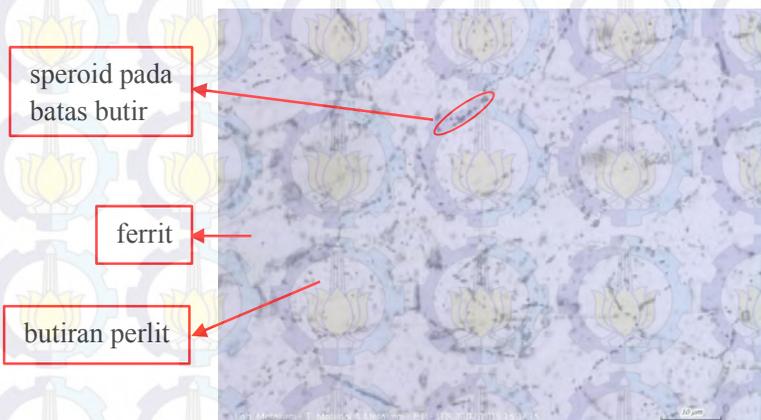
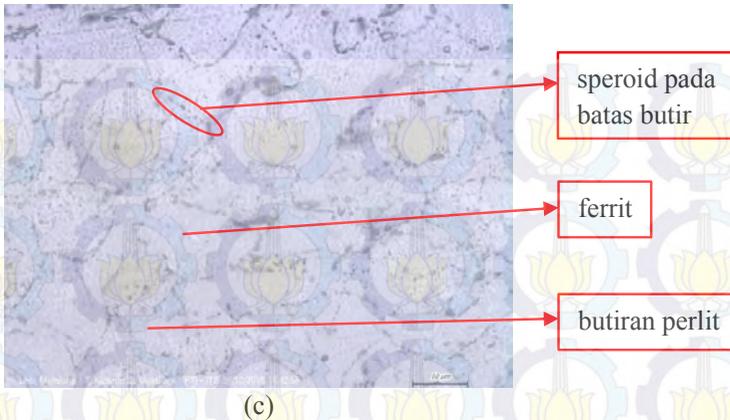
Gambar 4. 4 Struktur mikro dengan perbesaran 100x bagian dekat pecah pada: (a) tepi dalam, (b) tengah, dan (c) tepi luar

A. Bagian yang dekat dari pecah

menyebabkan turunnya sifat mekanik material. Pada saat *tube* mengalami *shut down* maka akan menyebabkan penurunan temperatur material. Pada saat proses *start up* maka akan terjadi kenaikan temperatur pada material dimana uap belum terbentuk sepenuhnya. Sehingga menyebabkan terjadinya kekurangan aliran fluida yang masuk ke *tube*. Flux panas yang besar disertai dengan adanya uap tipis akan mengakibatkan temperatur dinding *tube* menjadi tinggi sekali. Hal ini menimbulkan adanya lapisan uap tipis yang mempunyai konduktivitas panas yang rendah, sehingga *tube* mengalami kegagalan atau pecah. (Sariyusda, 2012)

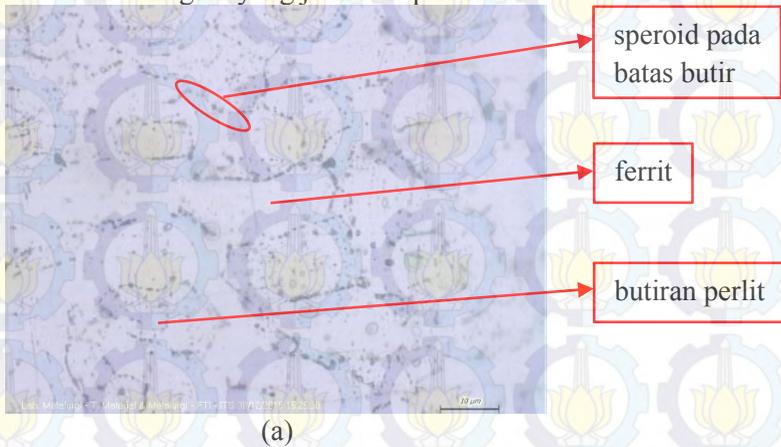
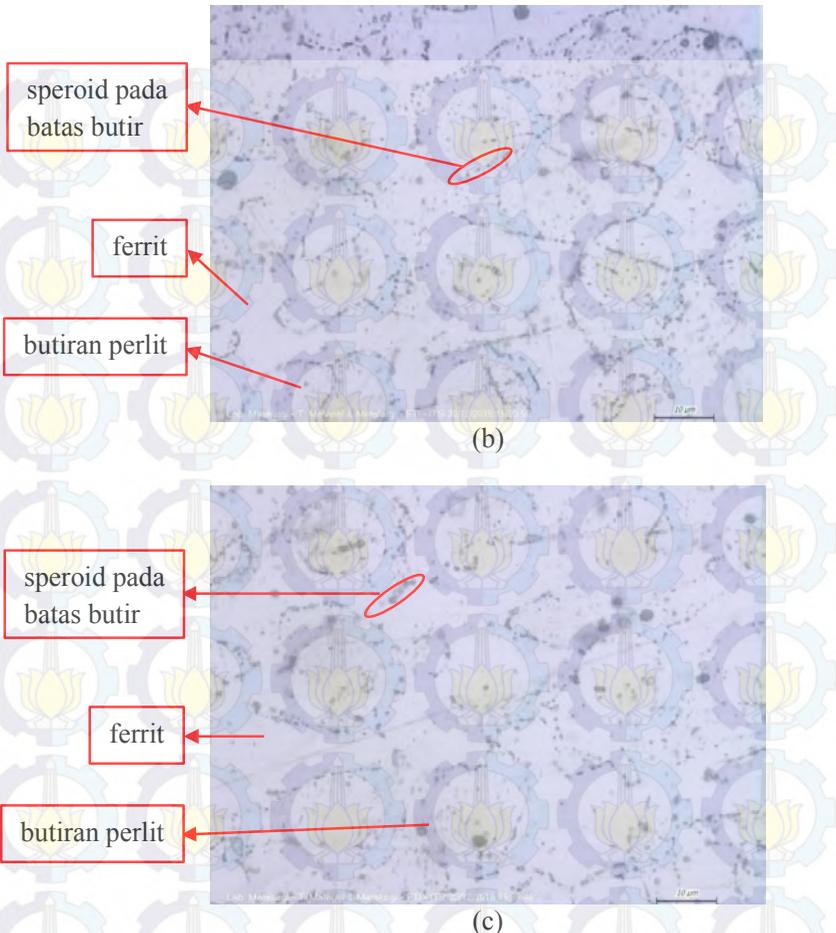
Gambar 4. 5 Struktur mikro dengan perbesaran 100x bagian jauh dari pecah pada: (a) tepi dalam, (b) tengah, dan (c) tepi luar

B. Bagian yang jauh dari pecah

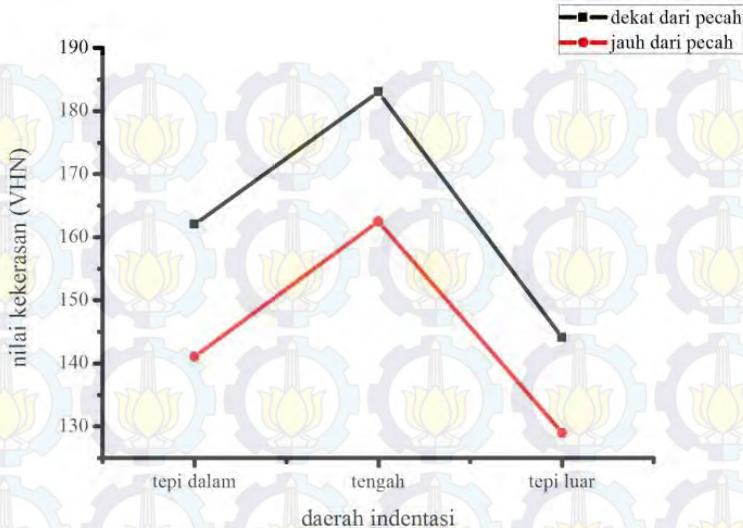
Gambar 4. 6 Perbandingan nilai distribusi kekerasan rata-rata ketiga daerah pada bagian yang jauh dari pecah dan dekat dari pecah

Dari hasil uji kekerasan pada Tabel 4. 3 dan Tabel 4. 4 didapatkan nilai kekerasan pada daerah yang dekat dari pecah yaitu di tepi dalam, tengah, dan tepi luar secara berturut-turut yaitu 162,0523 VHN, 182,9883 VHN, 144,0677 VHN sedangkan pada yang terdapat pada daerah yang jauh dari pecah yaitu di tepi dalam, tengah, dan tepi luar secara berturut-turut yaitu 141,0292 VHN, 162,452 VHN, 128,9792 VHN. Dari hasil tersebut dapat dilihat pada daerah tepi dalam dan tepi luar baik pada daerah yang dekat dari pecah maupun daerah yang jauh dari pecah memiliki nilai kekerasan yang lebih rendah dibandingkan dengan bagian tengah. Pada daerah yang dekat dari pecah memiliki nilai kekerasan yang lebih tinggi daripada komponen yang jauh dari pecah. Untuk memperjelas perbandingan distribusi kekerasan rata-rata pada setiap daerah, berikut ini ditampilkan diagram yang menunjukkan rata-rata ketiga titik pada masing-masing daerah pada Gambar 4.6

Pada bagian tepi dalam dan tepi luar memiliki nilai kekerasan yang lebih rendah dibandingkan di bagian tengah. Hal ini dikarenakan adanya pengaruh temperatur dari dalam pipa berupa *super saturated steam* pada tepi dalam pipa dan juga panas dari burner pada tepi luar pipa yang dapat menurunkan kekerasan sehingga pada bagian tengah pipa mengalami memiliki nilai kekerasan yang lebih tinggi. Lebih rendahnya kekerasan pada bagian tepi dalam dan tepi luar akan menyebabkan *tube* menjadi lebih lunak sehingga dengan adanya tekanan uap dari dalam *tube* maka dapat menyebabkan terjadinya deformasi yang mengakibatkan pipa *bulging* (Silaban, 2007). Hal ini disertai dengan menurunnya kekuatan tetapi material menjadi rapuh (*brittle*). Hal ini mengindikasikan bahwa pada daerah tersebut terjadi *long term overheating*, sehingga *tube* mengalami pecah.

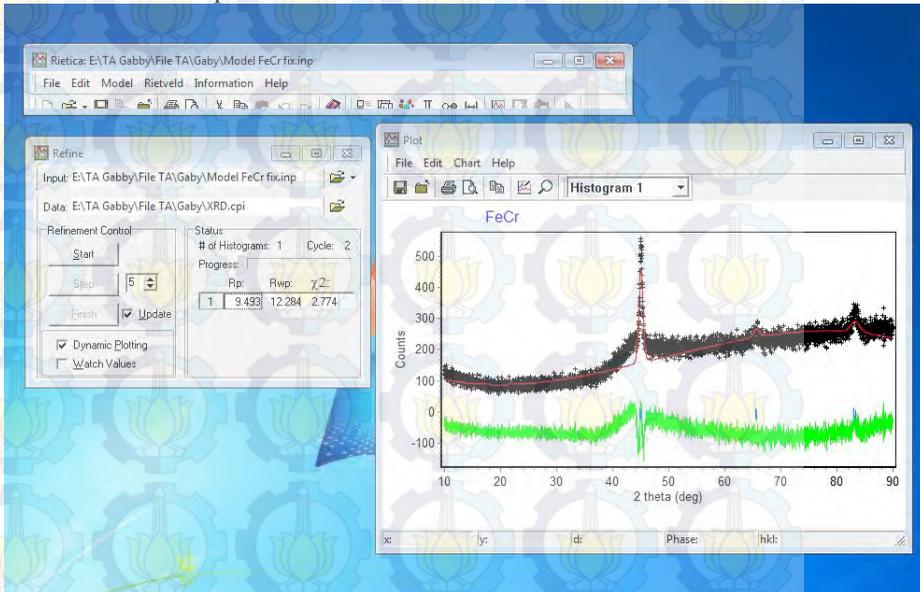
- a. Daerah dekat dari pecah
1. Hasil Output Rietica

Bila dilihat dari hasil analisa *Rietveld* yang digunakan untuk menghitung analisa regangan dan tegangan sisa dapat diketahui bahwa daerah yang dekat dari pecah memiliki nilai regangan dan tegangan sisa yang lebih besar dibandingkan dengan daerah yang jauh dari retak sehingga dapat meningkatkan nilai *yield strength* sehingga memicu laju regangan *crack* dan pertumbuhan *crack* menjadi lebih besar (Tajalla, 2015). Tegangan sisa yang semakin besar ini dapat menyebabkan *tube* mengalami kegagalan atau pecah.

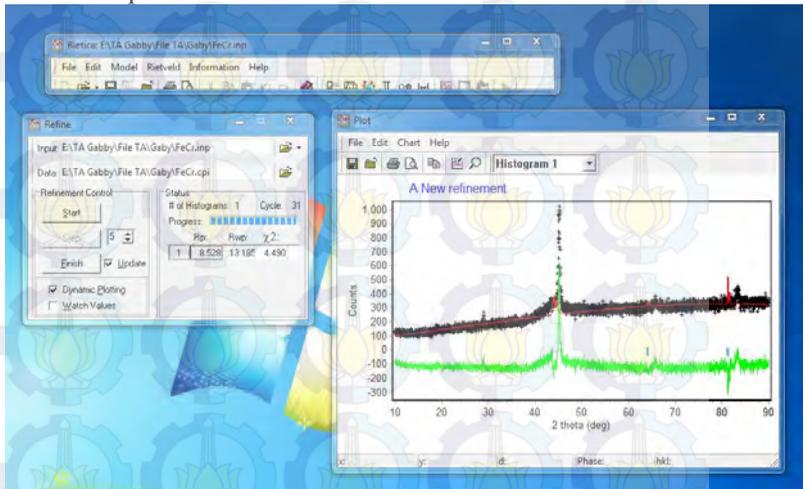
- b. Daerah jauh dari pecah
 1. Hasil Output Rietica
