**TUGAS AKHIR - TL 141584**

# **ANALISIS KEGAGALAN PADA HAMMER CRUSHER DI CLINKER COOLER TUBAN 1, PT. SEMEN INDONESIA**

**DEPARTEMEN TEKNIK MATERIAL**  
Fakultas Teknologi Industri  
Institut Teknologi Sepuluh Nopember  
Surabaya  
2017

# **FAILURE ANALYSIS OF HAMMER CRUSHER AT CLINKER COOLER PLANT TUBAN 1 PT. SEMEN INDONESIA**

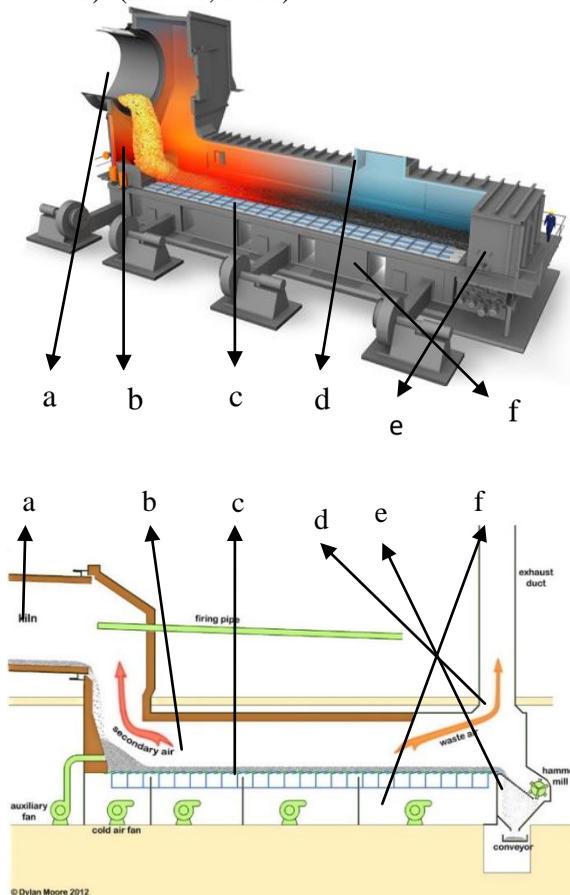
**Gambar 2.1** Komponen *Clinker Cooler* (FLSmith, 2016)

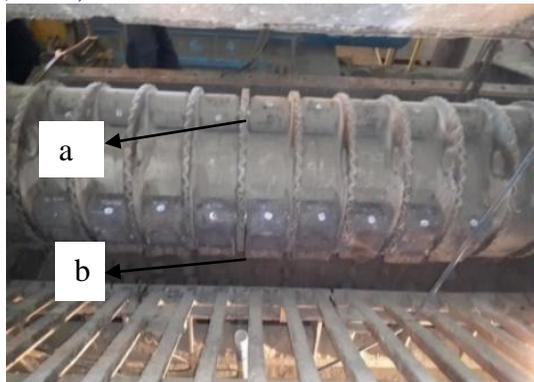
*Hammer crusher* adalah sebuah alat penggiling yang mempunyai *rotor* yang dapat berputar dan mempunyai alat pemecah berbentuk palu dimana palu-palu tersebut digantung pada suatu rotor/piringan/silinder yang dapat berputar dengan cepat. Gambar 2.2 menunjukkan komponen *hammer crusher*, (a) *rotor* yang berfungsi menggerakkan (b) *hammer crusher* dan (c) *hammer diec* yang berfungsi sebagai pemisah antara *hammer* satu dengan yang lainnya. Alat ini juga dilengkapi dengan kisi-kisi/ ayakan yang juga berfungsi sebagai penutup lubang tempat keluarnya produk. Pemeriksaan dan perawatan baling-baling *hammer*/palu sangat penting karena berhubungan dengan mengubah baling-baling yang mempercepat tingkat putaran dan bergantung pada keras lunaknya obyek yang akan di giling. (Edahwati, 2009)

**Gambar 2.2** Komponen *Hammer Crusher* (FLSmidth, 2016)

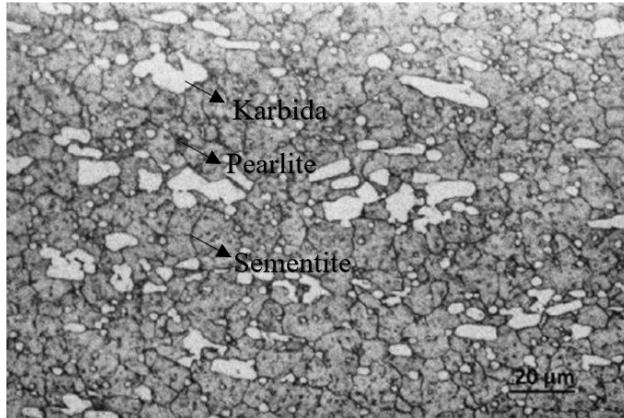
Gambar 2.3 menunjukkan struktur mikro dari baja ASTM A681 tipe D2 yang terdiri dari sementit, perlit, dan karbida Cr (Muslim, 2008)

**Gambar 2.3** Struktur mikro baja ASTM A681 tipe D2 (Muslim, 2008)

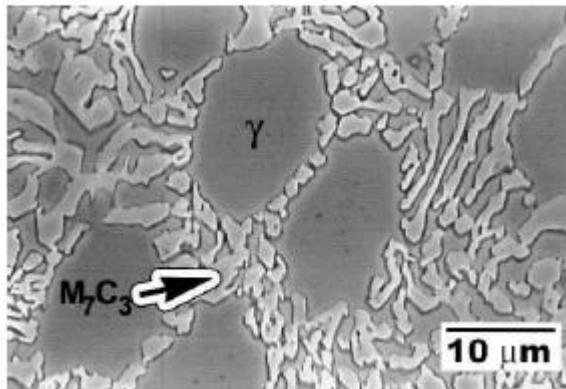
Pada Gambar 2.6 ditunjukkan struktur mikro dari *high chromium white cast iron* terdiri dari karbida Cr,  $M_7C_3$  dengan matriks austenit atau ferrit (dalam kondisi *as-cast*). Kandungan Cr yang tinggi pada material ini menyebabkan karbida  $Fe_3C$  pada besi cor putih menjadi tidak stabil, dan keberadaannya digantikan oleh  $(Fe, Cr)_7C_3$  (karbida primer) dan  $M_{23}C_6$  atau  $(Fe, Cr)_{23}C_6$  (karbida sekunder). (Nurjaman, 2012)

**Gambar 2.6** Struktur mikro *high chromium white cast iron* (Bedolla, et al, 2003)

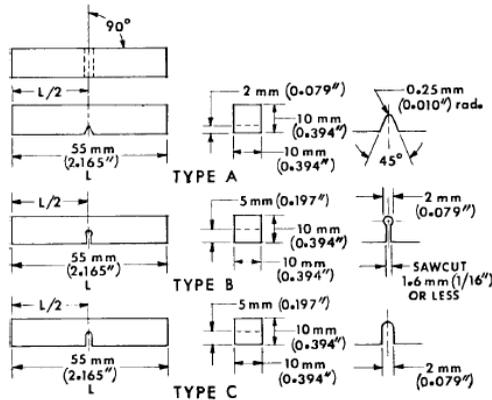
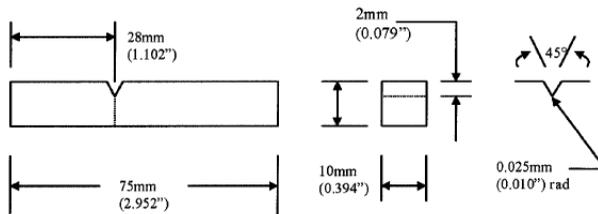
**Gambar 2.13** Dimensi spesimen metode *charpy* (Dieter, 1987)

Sejumlah uji impact batang uji bertakik dengan berbagai desain telah dilakukan dalam menentukan perpatahan rapuh pada logam. Metode yang telah menjadi standar untuk uji impact ini ada 2, yaitu uji impact metode *Charpy* dan metode *Izod*. Metode *charpy* banyak digunakan di Amerika Serikat, sedangkan metode *izod* lebih sering digunakan di sebagian besar dataran Eropa. Batang uji metode *charpy* memiliki spesifikasi, luas penampang 10 mm x 10 mm, takik berbentuk V. Proses pembebanan uji impact pada metode *charpy* dan metode *izod* dengan sudut  $45^\circ$ , kedalaman takik 2 mm dengan radius pusat 0.25 mm, seperti terlihat pada Gambar 2.13 dan Gambar 2.14.

**Gambar 2.14** Dimensi specimen metode *izod* (Dieter, 1987)

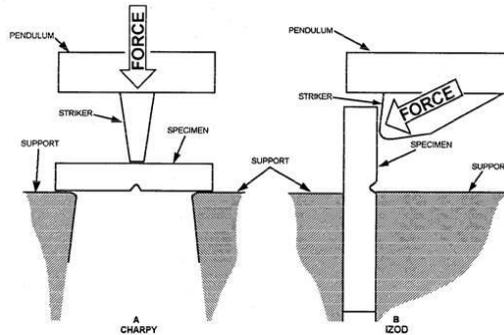
takik oleh pendulum berat berayun (kecepatan pembebanan  $\pm 5$  m/s). Batang uji diberi energi untuk melengkung sampai kemudian patah pada laju regangan yang tinggi hingga orde  $10^3 s^{-1}$ . Dengan dimensi benda uji takik V *charpy* standar, memberikan kondisi yang baik bagi pengujian patah getas (Ismail, 2012). Batang uji *izod*, lebih banyak dipergunakan saat ini, memiliki luas penampang berbeda dan takik berbentuk v yang lebih dekat pada ujung batang. Gambar 2.15 menunjukkan dua metode ini juga memiliki perbedaan pada proses pembebanan. (Dieter, 1987).

**Gambar 2.15** Pembebanan metode *charpy* dan metode *izod*  
(Handoyo, 2013)

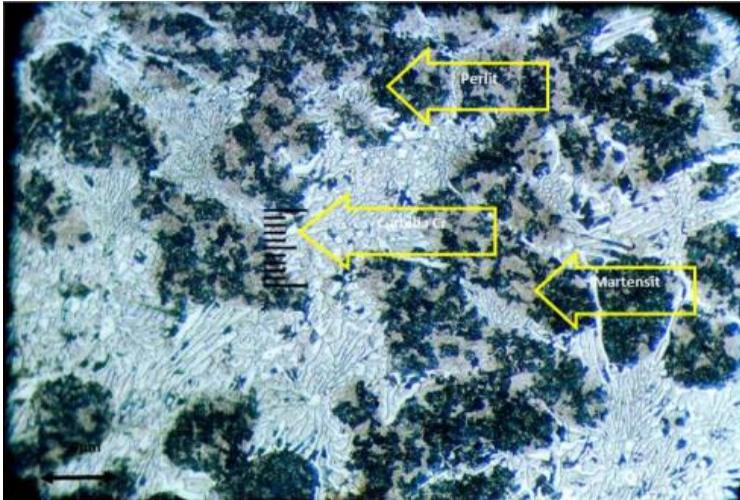
**Gambar 2.17** Hasil foto struktur mikro perbesaran 200x lokasi 5 (Habibi, 2010)

Pada Gambar 2.17 terlihat *perlit* dan *martensit* membentuk gumpalan besar. Struktur karbida Cr terlihat dominan dengan bulatan kecil dan lebih banyak dibandingkan lokasi lain. Struktur karbida Cr dapat meningkatkan ketangguhan *grinding ball*.

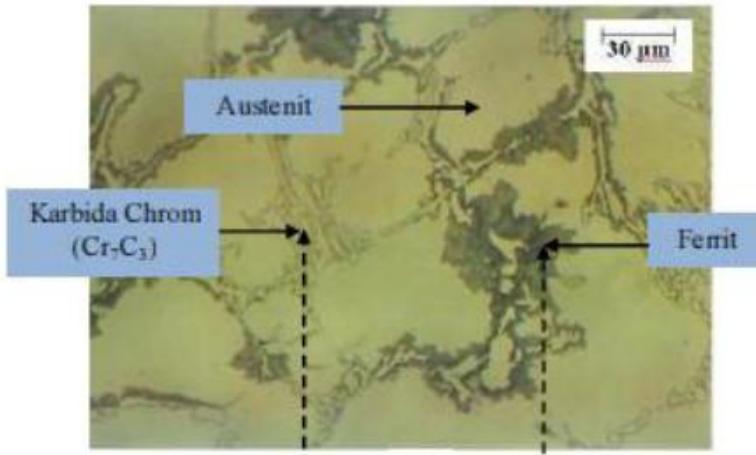
Harga kekerasan material besi tuang putih paduan krom tinggi (ASTM A532 Type II-A) ditunjukkan pada Tabel 2.10, dimana pada kondisi *as-cast* harga kekerasan adalah 410 BHN. Struktur yang terbentuk pada material *as-cast* berupa matriks austenit, ferit, dan karbida krom sepanjang batas butir austenit, seperti tampak pada Gambar 2.18. Tingginya nilai kekerasan material ASTM A532 Type II-A pada kondisi *as-cast* ini diakibatkan oleh adanya struktur karbida krom. Dalam referensi, harga kekerasan karbida krom adalah berkisar 1365-1620 BHN, dimana nilai kekerasan lebih tinggi dibandingkan dengan karbida sementit ( $\text{Fe}_3\text{C}$ ), yaitu 925-1100 BHN pada besi tuang putih tanpa paduan.

**Gambar 2.18** Struktur mikro besi tuang putih paduan krom tinggi (ASTM A532 Type II-A) kondisi *as-cast* (Shofi, 2013)

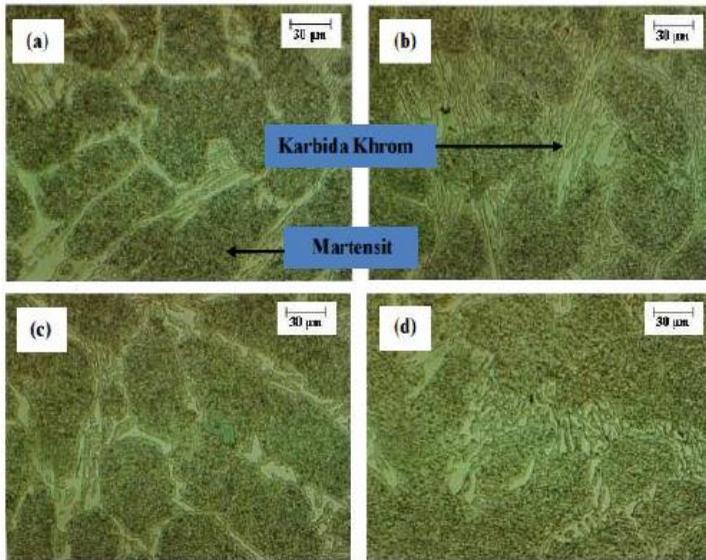
Pada Gambar 2.19 tampak pada temperatur *tempering* 250°C memiliki struktur karbida krom yang lebih kasar (*coarse*), sedangkan struktur karbida krom pada temperatur *tempering* 300°C memiliki struktur yang lebih halus, jika dibandingkan dengan temperature *tempering* 250°C dan 350 °C. Struktur karbida krom kasar cenderung akan berdampak negatif terhadap sifat mekanik material logam. Pada besi tuang putih paduan krom tinggi, struktur karbida halus dalam matriks akan memberikan kombinasi yang sangat baik antara kekerasan dan ketangguhan jika dibandingkan dengan struktur karbida kasar (Jiyang, 2011).

**Gambar 2.19** Foto mikrostruktur ASTM A532 Type II-A kondisi *as-tempered* dengan media *quench* oli; (a) *as-quenched*, (b) *as-tempered* 250°C, (c) *as-tempered* 300°C, (d) *as-tempered* 350°C. Etsa Nital 3% (Shofi, 2013)

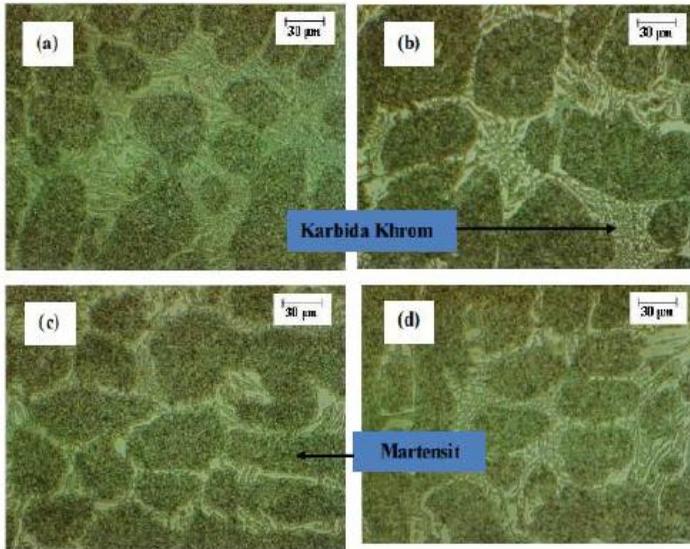
Gambar 2.20 menunjukkan struktur mikro dari material besi tuang putih paduan krom tinggi (ASTM A532 Type-IIA) hasil proses *thermal hardening-temper* dengan media *quench* udara paksa pada berbagai temperatur tempering. Dari gambar tersebut, tampak bahwa pada temperature tempering 250 °C (Gambar 2.20 b), karbida krom berukuran kecil/halus membentuk koloni pada daerah batas butir diantara matriks martensit temper. Sedangkan pada temperatur tempering 300 °C (Gambar 2.20 c) dan 350 °C (Gambar 2.20 d), karbida krom yang terbentuk pada daerah batas butir berbentuk *single lamellar* berukuran besar/kasar.

**Gambar 2.20** Foto mikrostruktur ASTM A532 Type IIA kondisi *as-tempered* dengan media *quench* udara paksa; (a) *as-quenched*, (b) *as-tempered* 250°C, (c) *as-tempered* 300°C, (d) *as-tempered* 350°C. Etsa Nital 3% (Shofi, 2013)

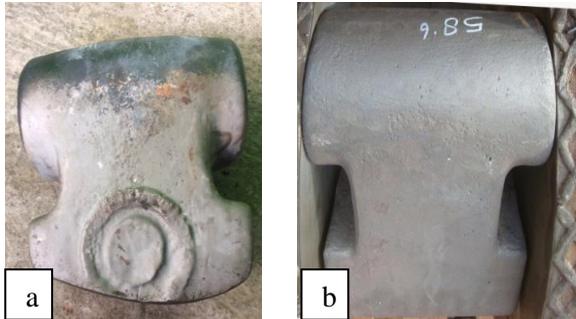
Pada tanggal 19 Januari 2017, *Hammer Crusher* pada *Clinker Cooler* Pabrik Tuban 1 mengalami keausan yang diperlihatkan pada Gambar 3.2.

**Gambar 3.2** a.) Komponen *Hammer Crusher* yang mengalami aus. b.) Bagian *Hammer Crusher* yang masih utuh.

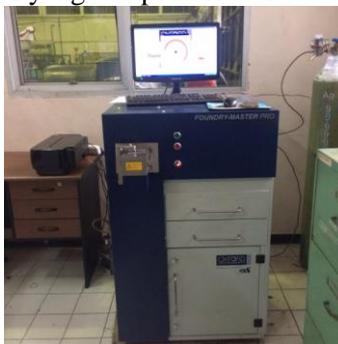
**Gambar 3.4** Mesin uji *Optical Emission Spectroscopy (OES)*

Pengujian komposisi kimia adalah untuk mengetahui komposisi kimia yang terdapat pada material yang mengalami kegagalan. Pada identifikasi komposisi kimia menggunakan alat *Optical Emission Spectroscopy (OES)* seperti pada Gambar 3.4, di Laboratorium Politeknik Perkapalan Negeri Surabaya (PPNS), menggunakan material dengan ukuran 20x20x20 mm, untuk mengetahui komposisi yang ada pada *Hammer Crusher*.

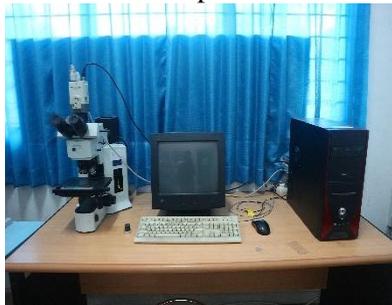
**Gambar 3.5** Alat uji mikroskop optik, *Olympus BX51 Optical Microscope*

1. Melakukan pengambilan fotografi dengan kamera digital untuk mendapatkan informasi bentuk dari kegagalan secara makro.
2. Pengamatan melalui *optical microscope* seperti pada Gambar 3.5 terhadap sampel material dengan beberapa kali perbesaran untuk mendapatkan struktur mikronya.

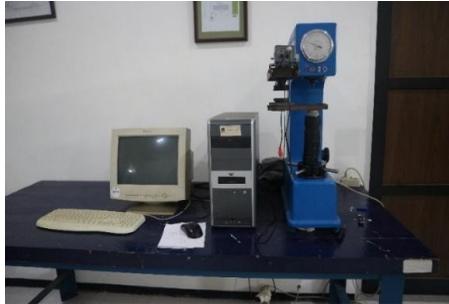
**Gambar 3.6** *Universal hardness tester*

Pengujian kekerasan dilakukan untuk mengetahui distribusi kekerasan dengan melakukan indentasi di beberapa titik pada sampel material. Pengujian ini dilakukan dengan metode *Vickers* dimana dalam pengujiannya memakai indenter piramida intan, pembebanan sebesar 100 kg dan waktu indentasi selama 15 detik. Pengujian ini menggunakan *Universal Hardness Tester* di Laboratorium Metalurgi, Jurusan Teknik Material dan Metalurgi, ITS yang terlihat pada Gambar 3.6.

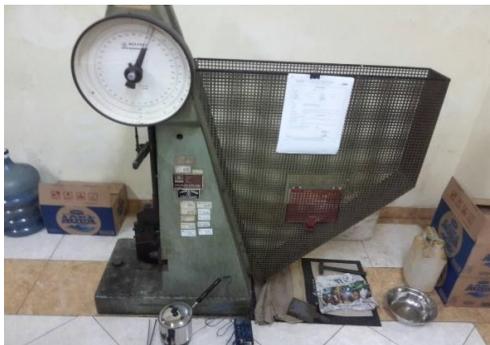
**Gambar 3.7** Alat uji impak *charpy* *Wolpert PW 15*

Pengujian impact dilakukan untuk mengetahui kekuatan dengan memberikan beban kejut pada material uji. Pengujian ini dilakukan dengan metode *charpy* dimana pengujiannya memberikan beban kejut pada bagian yang berlawanan dengan takikan. Pengujian ini menggunakan metode *charpy* dengan mesin alat uji *impact* di Laboratorium Konstruksi dan Kekuatan Kapal, Jurusan Teknik Perkapalan, ITS yang dapat dilihat pada Gambar 3.7.

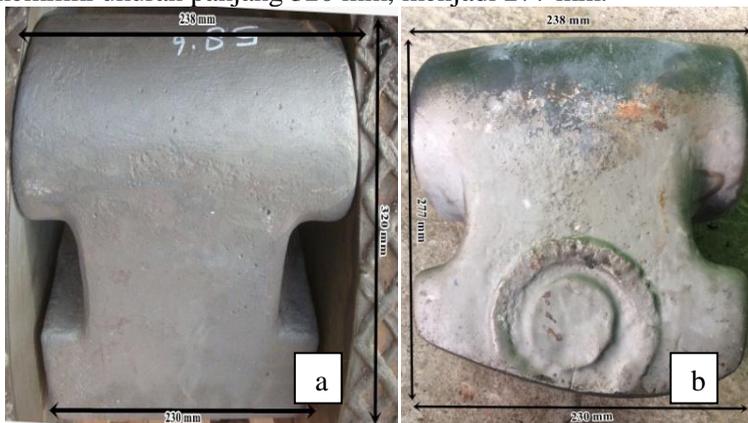
Berdasarkan hasil pengamatan visual secara makro pada komponen *hammer crusher* yang mengalami keausan di Gambar 4.2 terlihat keausan pada material *hammer crusher* dan terdapat pengurangan dimensi ukuran dari *hammer crusher* yang awalnya memiliki ukuran panjang 320 mm, menjadi 277 mm.

**Gambar 4.2** Komponen *hammer crusher* : (a) Sebelum mengalami keausan; (b) Setelah mengalami keausan

Setelah dihitung volume keausannya, material mengalami kehilangan material sebanyak  $3,616,764.71 \text{ mm}^3$  atau sebesar  $3,616.765 \text{ cm}^3$ .

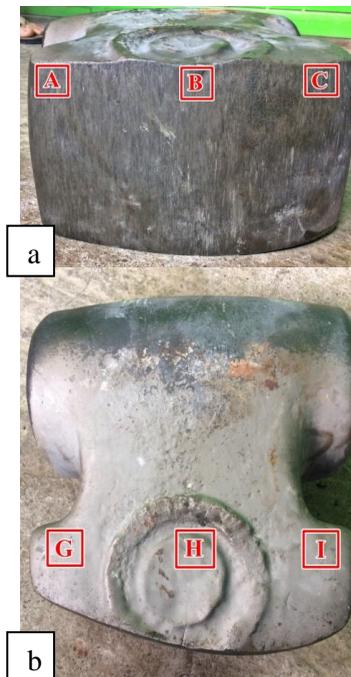
Pengujian kekerasan (*hardness*) ini digunakan untuk mengetahui distribusi kekerasan pada material *hammer crusher* yang mengalami keausan. Gambar 4.3 (a) merupakan daerah aus *hammer*, dan Gambar 4.3 (b) merupakan daerah yang jauh dari aus *hammer*. Pengujian ini menggunakan indentasi sebanyak 5 titik, dengan beban sebesar 100 kg seperti terlihat pada Gambar 4.4.

**Gambar 4.3** (a) Daerah aus *hammer* (A, B, C). (b) Daerah jauh dari aus *hammer* (G, H, I).

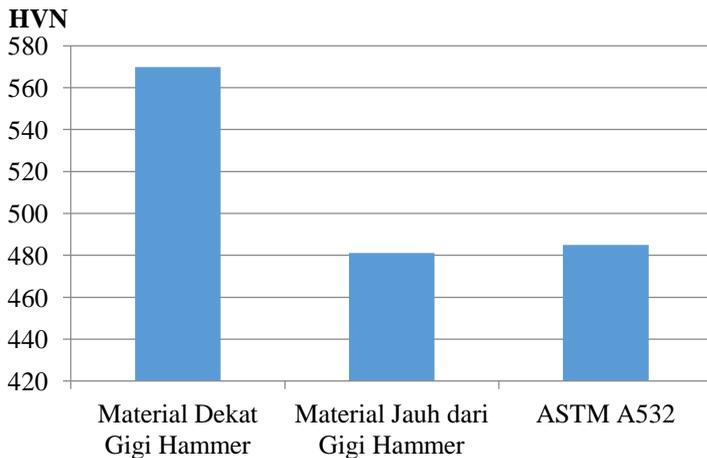
**Gambar 4.5** Grafik nilai kekerasan

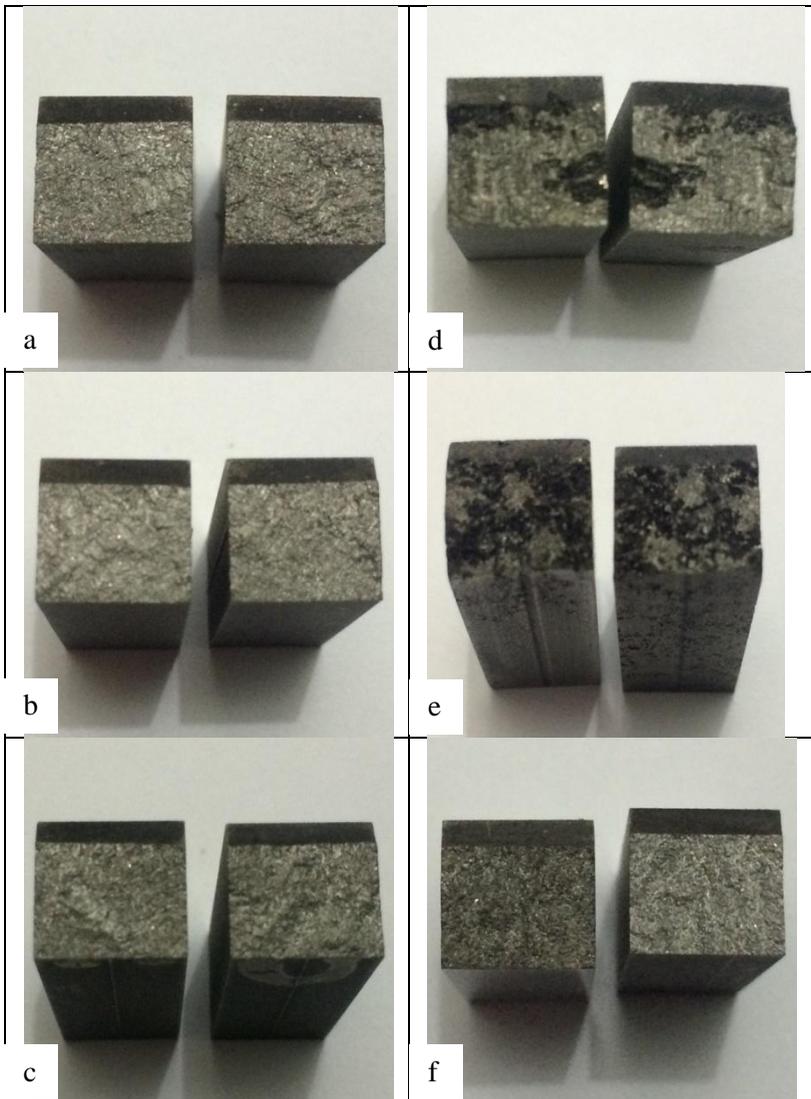
Jika dibandingkan dengan ketangguhan untuk besi tuang putih (*white cast iron*), dapat dilihat pada Tabel 4.6, untuk *martensitic white cast iron* berkisar 3.21 – 4.93 Kg-m (31.458 – 48,314 Joule). Sedangkan material *hammer crusher* yang telah dilakukan pengujian memiliki nilai energi dampak jauh lebih kecil yaitu sebesar 1.733 Joule dan 1.917 Joule. Dilihat dari nilai ketangguhan yang dimiliki oleh material *hammer crusher*, dapat disimpulkan material *hammer* sangat getas.

**Gambar 4.6** Pola patahan material aus *hammer*; (a) material A, (b) material B, (c) material C. Pola patahan material jauh dari aus *hammer*; (d) material G, (e) material H, (f) material I

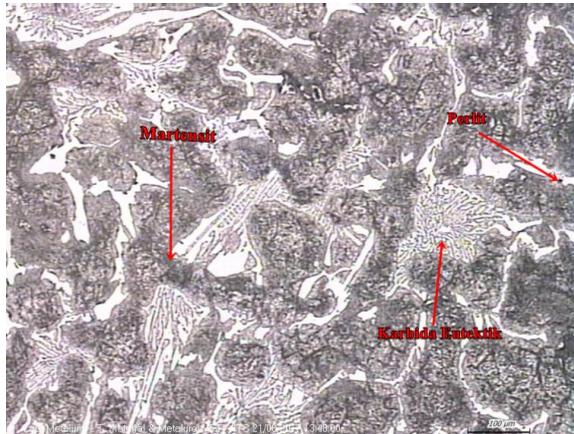
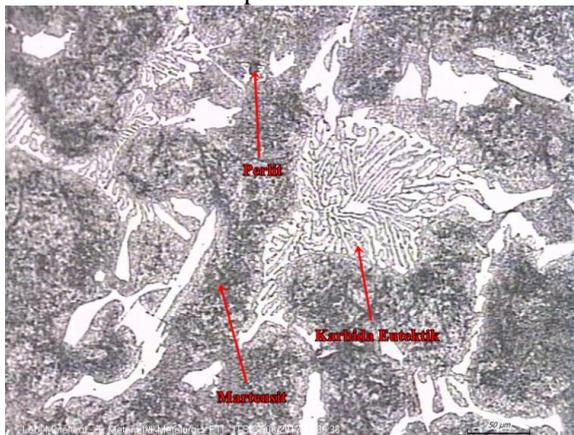
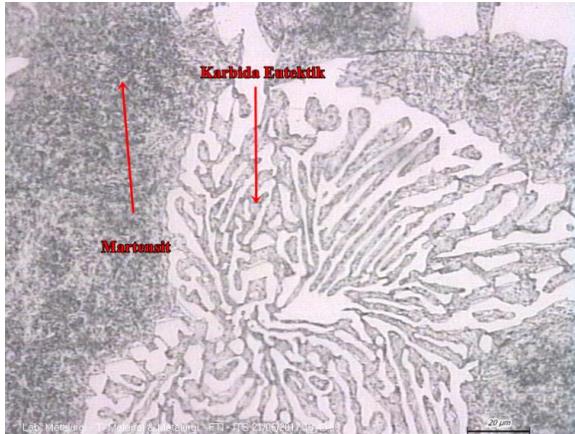
**Gambar 4.7** Struktur mikro material jauh dari aus *hammer crusher* perbesaran 100x

**Gambar 4.8** Struktur mikro material jauh dari aus *hammer crusher* perbesaran 200x

**Gambar 4.9** Struktur mikro material jauh dari aus *hammer crusher* perbesaran 500x

Berdasarkan pengamatan struktur mikro *hammer crusher* diatas, diperoleh perlit, martensit dan karbida krom. Dimana perlit ditunjukkan dengan warna abu-abu bercak putih, karbida krom

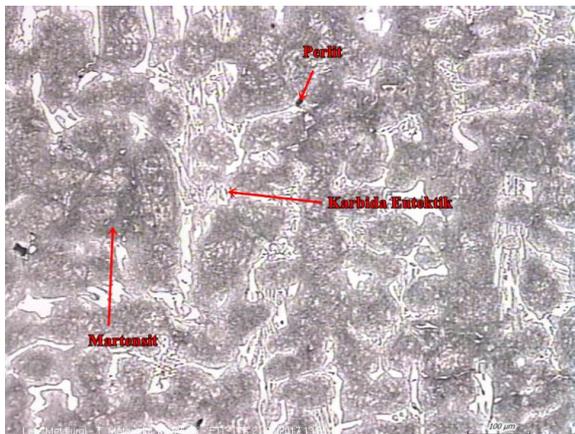
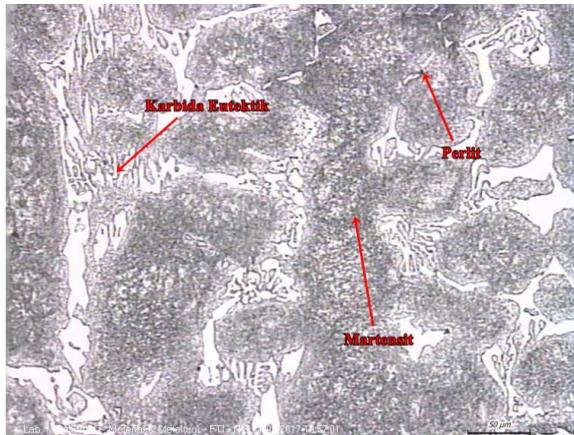
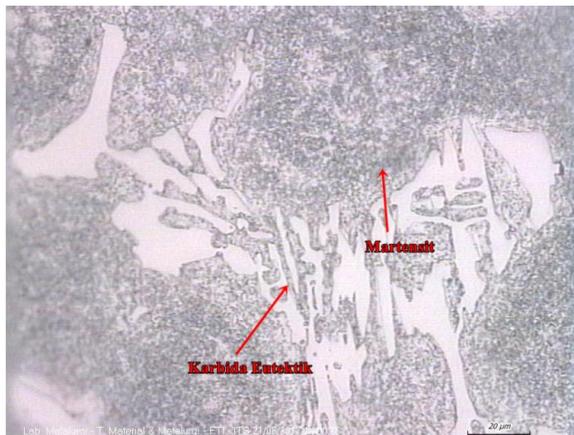
**Gambar 4.10** Struktur mikro material aus *hammer crusher* perbesaran 100x

**Gambar 4.11** Struktur mikro material aus *hammer crusher* perbesaran 200x

**Gambar 4.12** Struktur mikro material aus *hammer crusher* perbesaran 500x
