TUGAS AKHIR – TL141584

**ANALISA KEGAGALAN U-TUBE ECONOMIZER
SA210-A1 B-1102 DI PABRIK 1
PT. PETROKIMIA GRESIK**

**JURUSAN TEKNIK MATERIAL DAN METALURGI
FAKULTAS TEKNOLOGI INDUSTRI
INSTITUT TEKNOLOGI SEPULUH NOPEMBER
SURABAYA
2015**

**FAILURE ANALYSIS ON ECONOMIZER U-TUBE
SA210-A1 B-1102 OF PT. PETROKIMIA GRESIK
PLANT 1**

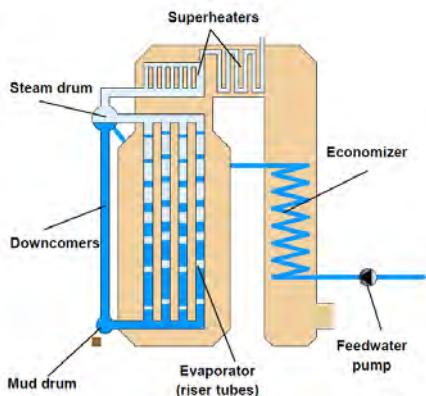
Gambar 2.1 Sirkulasi air/uap pada boiler (Teir & Kulla, 2002)

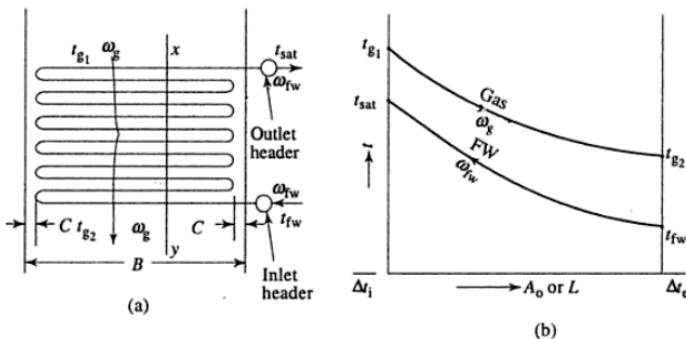
Gambar 2.2 (a) Economizer coil dan (b) profil temperatur gas buang dan air (Nag, 2006)

Tube economizer biasanya memiliki diameter luar sebesar 45-70 mm dan disusun secara vertikal, yang setiap tubenya dihubungkan dengan u-tube (dipasang vertikal) sehingga economizer ini menghubungkan antara *inlet* dan *outlet headers*. Perakitan antar tube satu dengan yang lainnya berjarak sekitar 45-50 mm tergantung pada *tipe* bahan bakar dan karakteristik abu (*ash*). Gambar 2.3 menunjukkan rangkaian economizer dan profil temperatur gas buang dan air panas (*water heated*) hingga mencapai temperatur jenuh.

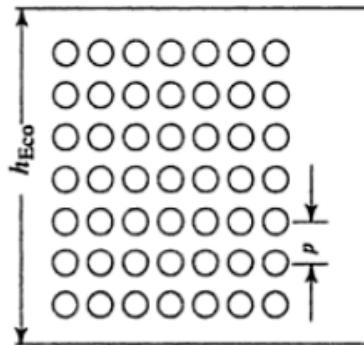
Gambar 2.3 Section x-y pada Gambar 2.3 (a) tinggi saluran (duct) economizer (Nag, 2006)

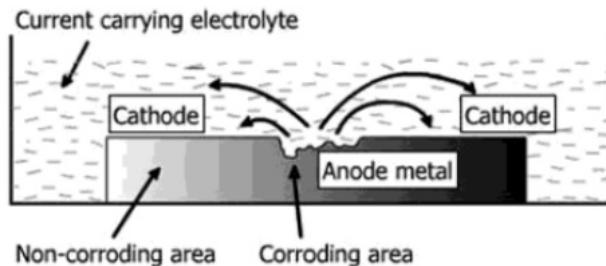
Gambar 2.6 Sel korosi yang terjadi pada logam (Ahmad, 2006)

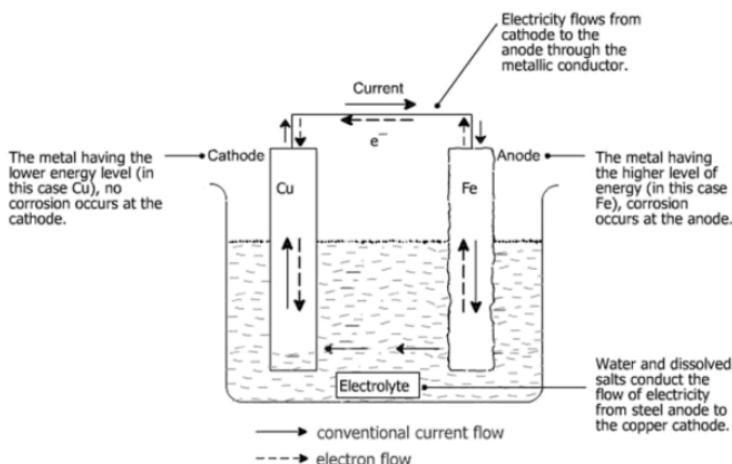
Gambar 2.7 Rangkaian sel korosi (Ahmad, 2006)

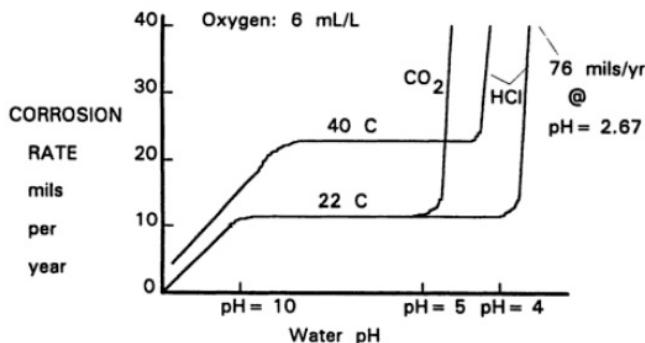
Gambar 2.8 Pengaruh pH terhadap korosi baja karbon (Schweitzer, 1996)

Nilai pH baik di perairan alami maupun air laut berkisar 4,5 – 8,5. Berikut pengaruh pH terhadap laju korosi pada baja karbon yang ditunjukkan pada Gambar 2.8.

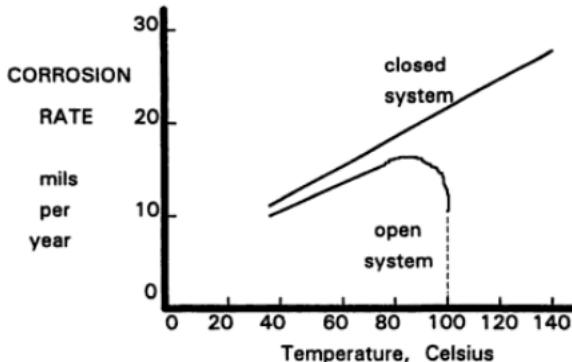
Gambar 2.9 Pengaruh temperatur pada korosi besi di dalam air yang mengandung oksigen terlarut (*oxygen dissolved*) (Schweitzer, 1996)

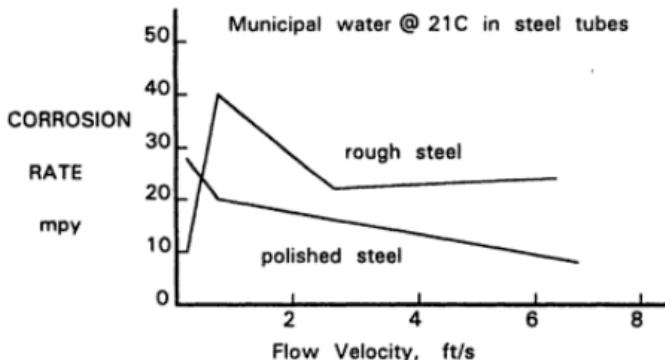
Gambar 2.10 Pengaruh kecepatan aliran air pada korosi baja. Pada awalnya, peningkatan oksigen akan meningkatkan korosi, kemudian terjadi passivasi oksigen yang menurunkan korosi (Schweitzer, 1996)

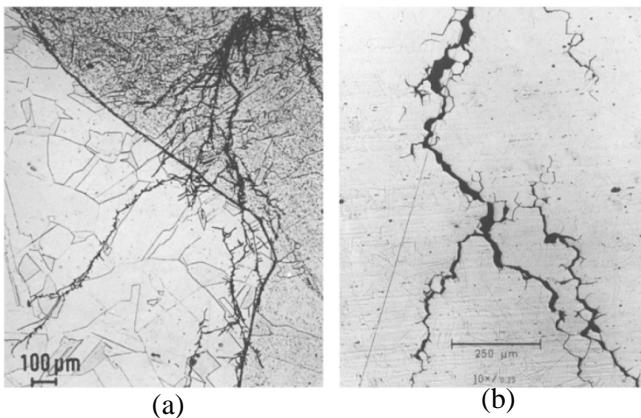
Gambar 2.12 *Branching crack* pada SCC, (a) transgranular dan (b) intergranular (ASM Metals Handbook Vol. 11)

Ada dua *tipe* SCC pada logam, yaitu intergranular dan transgranular. *Intergranular crack* tumbuh mengikuti batas butir, sedangkan *transgranular crack* tumbuh memotong batas butir yang ditunjukkan pada Gambar 2.12.

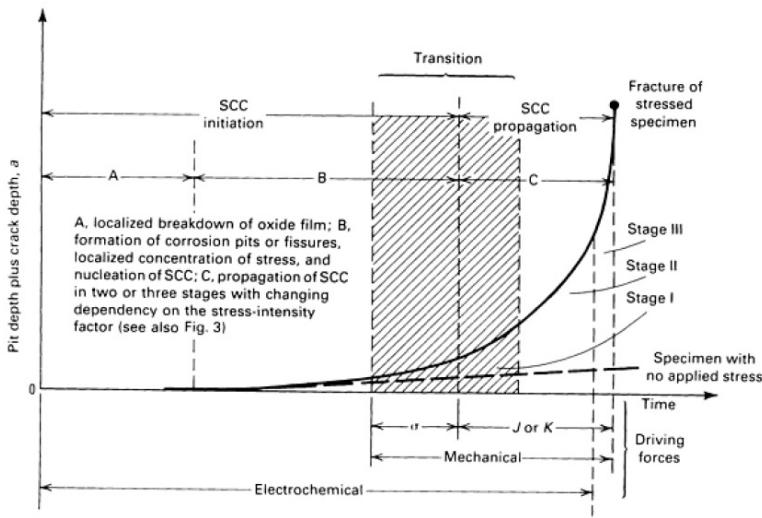
Gambar 2.13 Pengaruh faktor elektrokimia dan mekanik relatif terhadap terjadinya korosi dan SCC (ASM Metals Handbook Volume 13)

Mekanisme terjadinya SCC telah banyak dipelajari, namun, masih belum ada model yang pasti, salah satunya diperlihatkan pada ilustrasi Gambar 2.13. Terdapat *gradual transition* dari *localized corrosion* untuk menginisiasi *crack* dan tumbuh tanpa tahapan pemisahan, atau terdapat inisiasi atau pertumbuhan *crack* yang pendek namun terus berulang. Di beberapa kejadian, dari sudut pandang *engineer*, hipotesis ini sesuai bahwa mekanisme terdiri dari dua tahap : inisiasi dan perambatan.

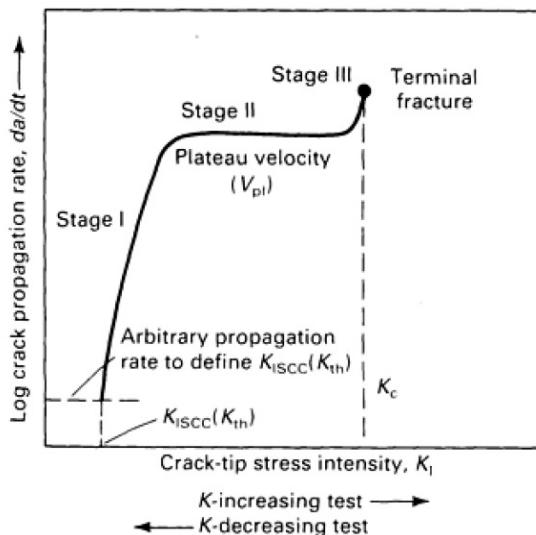
Gambar 2.14 Pengaruh *stress intesity factor* terhadap kinetik SCC (ASM Metals Handbook Volume 13)

Gambar 2.14 mengindikasikan adanya perubahan mekanisme SCC. *Stress* yang diabaikan pada awalnya akan menjadi dominan dalam memengaruhi *cracking*. Lingkungan akan selalu terlibat, meskipun hanya berpengaruh di awal saja. Adanya cacat mekanik atau *crack* pada logam yang sudah memiliki *stress* mengubah tahap inisiasi menjadi perambatan. Kemudian, kegagalan secara mekanik terjadi berdasarkan *stress intensity factor* (J untuk *elastic-plastic fracture mechanics*; K untuk *linear elastic fracture mechanics*) sebagai *driving force* untuk perambatan retak SCC yang diilustrasikan pada Gambar 2.13 dan 2.14 (ASM Metals Handbook Volume 13).

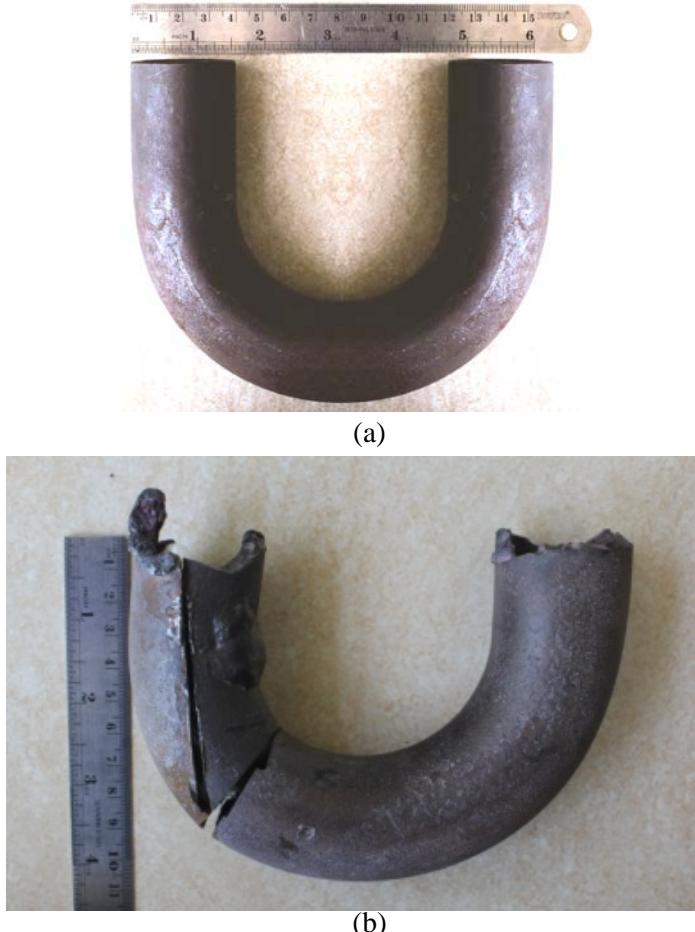
Gambar 3.2 (a) Tube baru dan (b) tube gagal

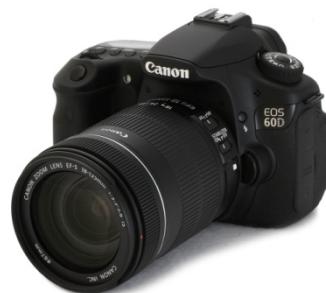
Gambar 3.3 Pengamatan secara makro dilakukan dengan dua alat, yaitu, (a) mikroskop stereo *Stemi DV 4* dan (b) kamera digital *Canon 60D*

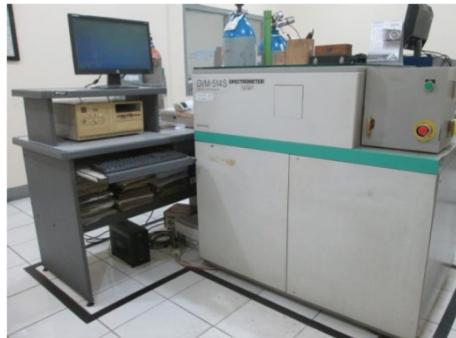
Gambar 3.4 Shimadzu GVM - 514S

Identifikasi kimia dilakukan pada dua material, yaitu sampel yang mengalami kegagalan dan yang masih baru. Sehingga dengan mengetahui bahwa dua meterial ini sama, proses menganalisa dengan cara membandingkan dua material ini dapat dilakukan. Pengujian ini dilakukan dengan menggunakan *Shimadzu GVM - 514S*.

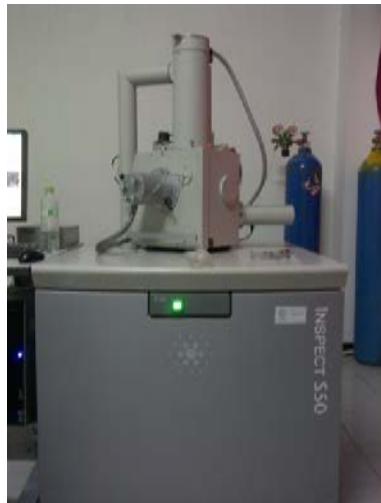
Gambar 3.5 Scanning Electron Microscope (SEM) *Inspect S50*

Fraktografi dilakukan untuk mengetahui profil permukaan patahan dan perambatan retak secara mikro dengan menggunakan *Scanning Electron Microscope (SEM) Inspect S50*. Selain itu, dengan menggunakan *Electron Dispersive X-Ray* juga dapat melihat unsur yang terdapat tepat pada daerah yang mengalami kegagalan.

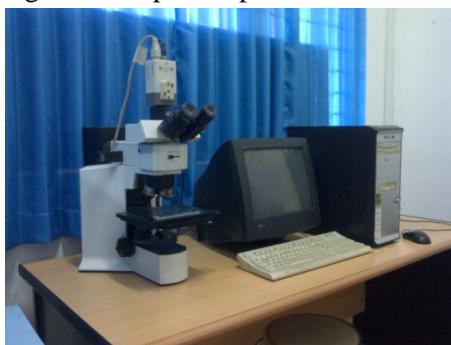
Gambar 3.6 Mikroskop optik *Olympus BX51M-RF*

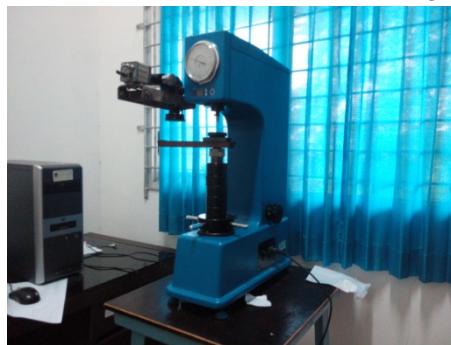
Gambar 3.7 *Universal Hardness Tester HBRV 187.5A*

Pengujian kekerasan dilakukan untuk mengetahui distribusi kekerasan dengan melakukan indentasi di beberapa titik pada sampel material. Pengujian ini dilakukan dengan metode Vickers dimana dalam pengujinya memakai indentor piramida intan, pembebanan sebesar 100 kg dan waktu indentasi selama 10 detik. Pengujian ini menggunakan

Universal Hardness Tester HBRV 187.5A di Laboratorium Metalurgi, Jurusan Teknik Mterial dan Metalurgi, ITS.

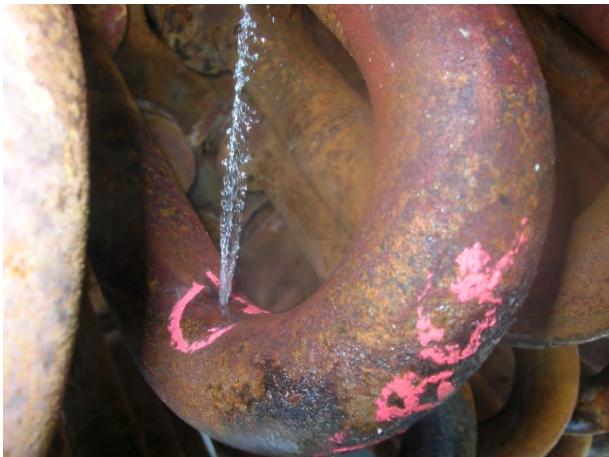
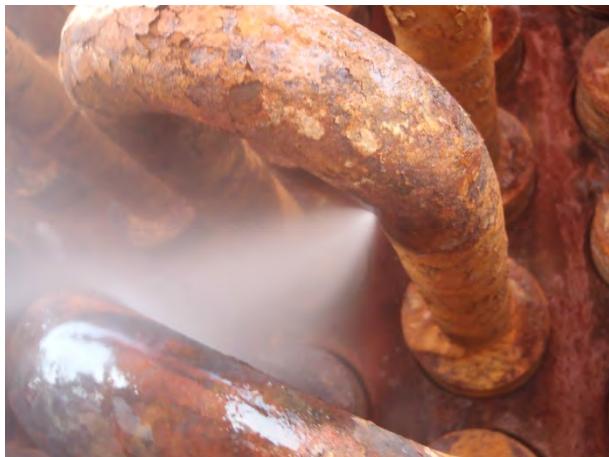
Gambar 4.1 Kebocoran yang terjadi pada u-tube economizer

No	Tanggal	Deskripsi Kebocoran
1	19 Maret 2011	Bocor 1 ea, semuanya pada sisi dalam u-bend
2	19 April 2012	Bocor 4 ea, semuanya pada sisi dalam u-bend
3	11 Juni 2012	Bocor 8 ea, 6 bocor pada sisi dalam u-bend, 2 ea pada lasan
4	1 Januari 2013	Bocor 5 ea, 3ea bocor pada sisi dalam u-bend, 2 ea pada lasan

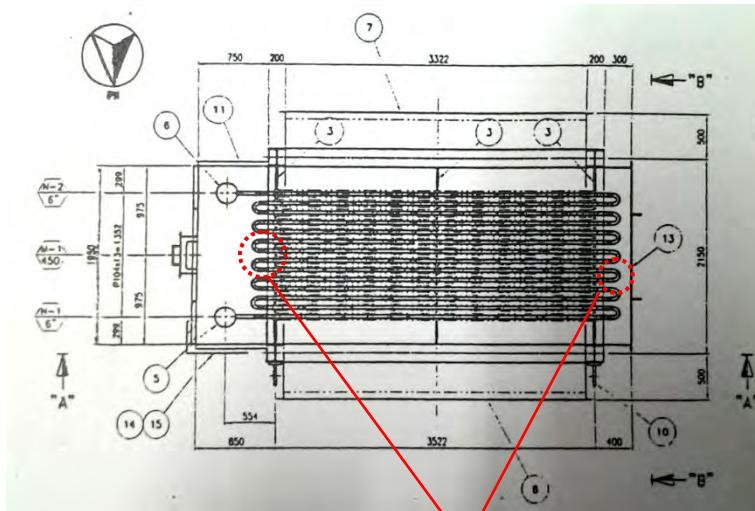
Lokasi kegagalan

Gambar 4.2 Desain Economizer B-1102 PT. Petrokimia Gresik (tampak atas)

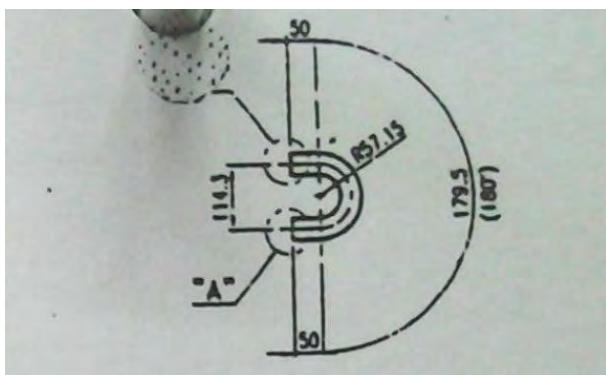
Gambar 4.3 Dimensi u-tube

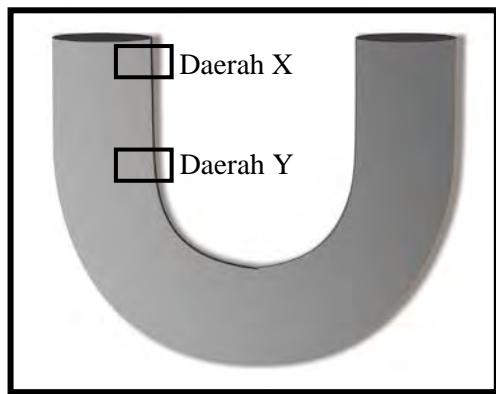
Gambar 4.4 Ilustrasi pengambilan sample strukturmikro pada tube baru

Pengujian kali ini adalah melihat perbedaan strukturmikro antara tube gagal dan baru yang dibedakan menjadi daerah X dan Y seperti pada ilustrasi Gambar 4.4.

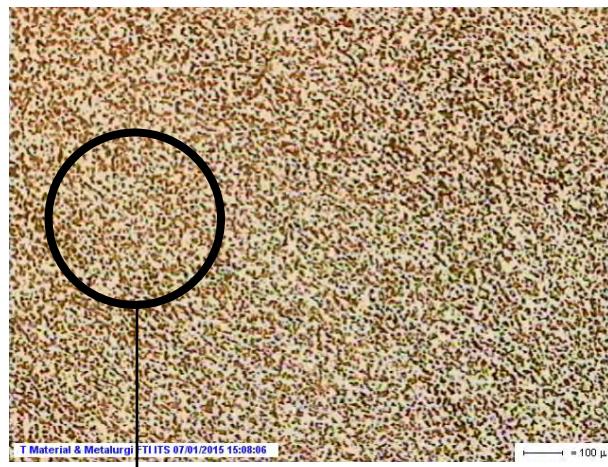
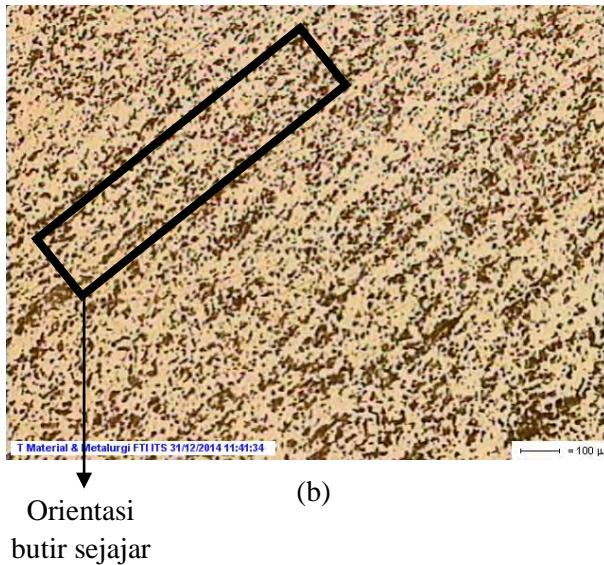
Orientasi
butir acak

Gambar 4.5 Perbandingan strukturmikro tube baru yang dibagi menjadi dua daerah, yaitu (a) daerah X dengan perbesaran $50\times$ dan (b) daerah Y dengan perbesaran $50\times$

Berdasarkan Gambar 4.5 terdapat perbedaan bentuk dan ukuran mikrostruktur antara bagian tube yang tidak mengalami *bending* (lurus atau daerah X) dan mengalami *bending* (lengkungan atau daerah Y). Daerah X memiliki butiran yang heterogen dan ukurannya lebih kecil, serta orientasi mikrostruktur terlihat acak seperti pada Gambar 4.5a. Sedangkan di daerah Y memiliki butiran yang pipih dan memanjang, serta orientasinya sejajar seperti pada Gambar 4.5b.

Hal ini membuktikan bahwa proses bending memengaruhi bentuk dan ukuran mikrostruktur, yaitu terjadinya elongasi butir. Menurut Lu, dkk. (2011), arah orientasi butir yang terjadi seperti pada Gambar 4.5a merupakan hasil kombinasi dari *operating slip system* dan arah tegangan yang diberikan akibat pengrajan mekanik.

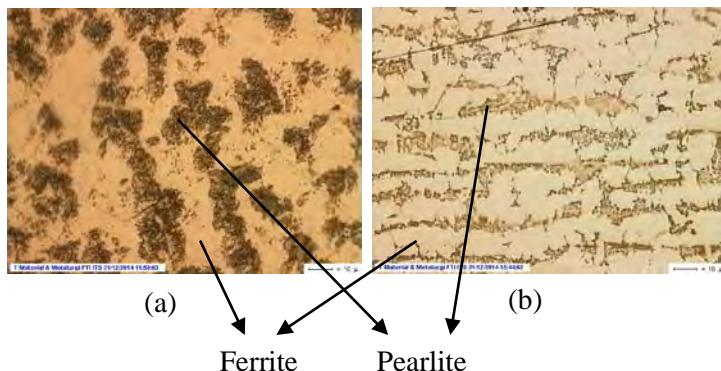
Gambar 4.6 Perbandingan strukturmikro tube baru dan tube gagal di daerah Y dengan perbesaran 500×. (a) Tube baru dan (b) tube gagal

Jika tube gagal dan tube baru dibandingkan di kedua daerah, maka akan terlihat pada Gambar 4.6 di bawah

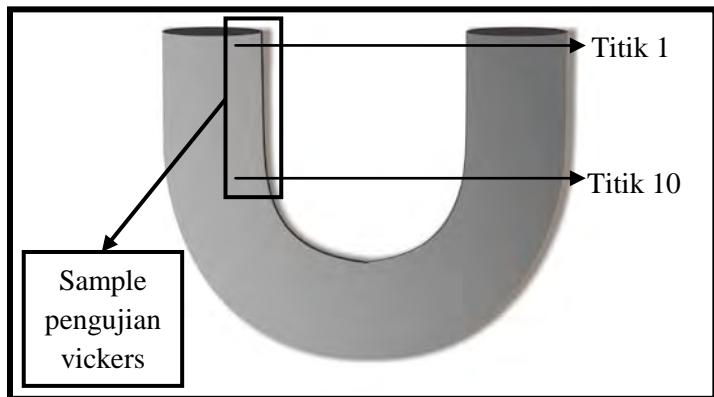
Gambar 4.7 Ilustrasi lokasi indentasi pengujian vickers pada tube baru

Distribusi nilai kekerasan pada tube baru dan tube gagal dihitung dari tube lurus (titik 1) hingga hampir lengkungan tempat dimana perkiraan lokasi *crack* berada (titik 10) seperti pada ilustrasi Gambar 4.7.

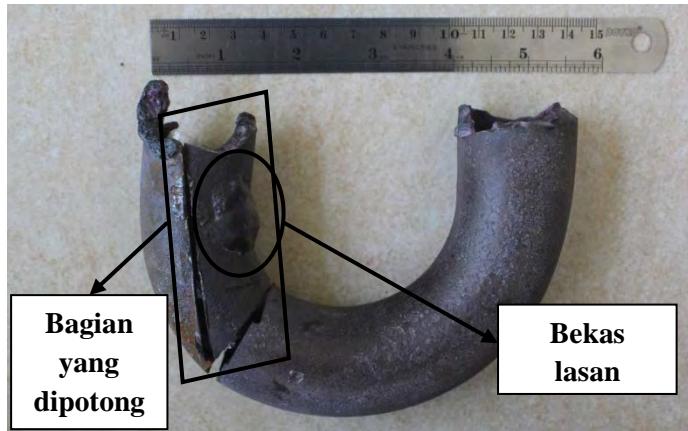
Gambar 4.9 Skema pengambilan sample pada tube yang gagal

Pengamatan secara makro dilakukan untuk mengetahui bentuk, tampilan, dan lokasi kegagalan yang terjadi. Lokasi kegagalan terletak pada lengkungan dalam tube, namun bentuk kegagalan tidak dapat diamati dari luar. Hal ini dikarenakan bagian yang mengalami kegagalan sudah dilas sebagai upaya penanggulangan oleh perusahaan. Sehingga tube harus dipotong secara melintang agar lokasi kegagalan dapat diketahui seperti terlihat pada Gambar 4.10 dan skema pemotongan tube diperlihatkan pada Gambar 4.9.

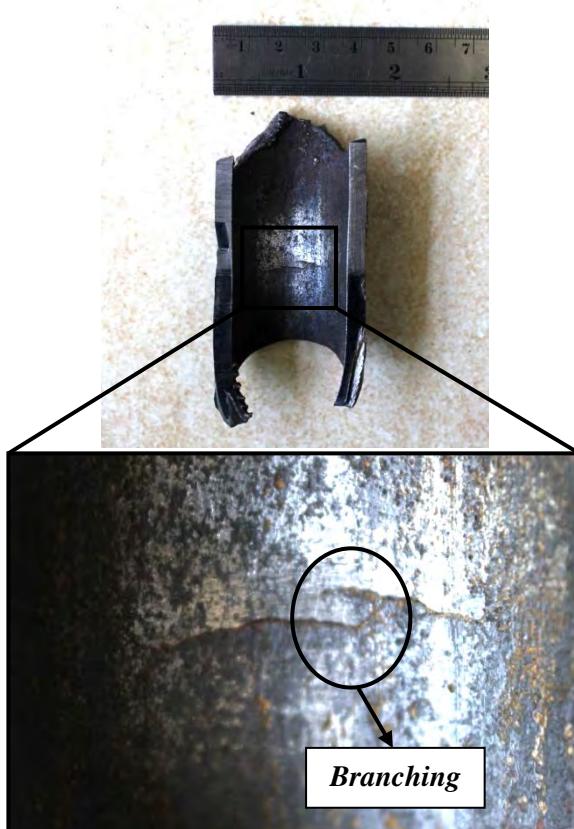
Gambar 4.10 Sample yang telah dipotong melintang memperlihatkan *crack* pada bagian dalam tube

Pada Gambar 4.10 kegagalan berupa retak (*crack*) memiliki lebar hingga 1,7 cm (diamati dari dalam tube) dan terlihat *branching* pada permukaan. Pada Gambar 4.10 dan 4.11 menunjukkan adanya *microcrack* yang lain. Hal ini mengindikasikan kegagalan berasal dari *water-side tube* dan mencapai kedalaman diameter luar tube, sehingga tube mengalami kebocoran. Selain itu, pada Gambar 4.11 juga memperlihatkan morfologi rambatan *crack* yang lebar.

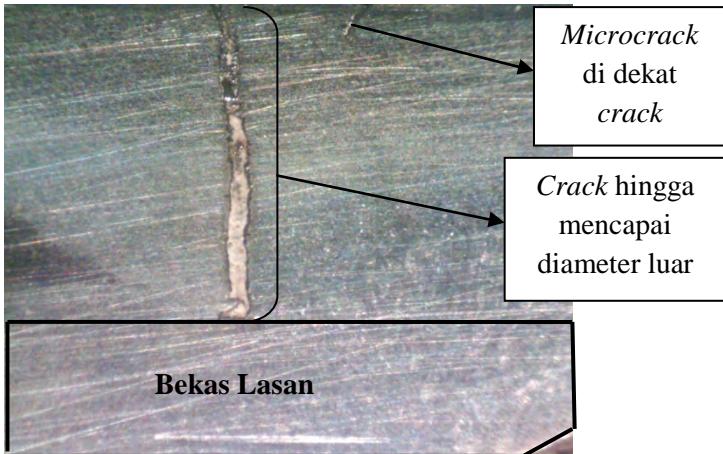
Gambar 4.11 Kedalaman *crack* yang dapat dilihat setelah dipotong melintang (tampak samping) dengan menggunakan miskroskop stereo

Pada bagian yang gagal, tube dipotong secara melintang untuk melihat bentuk dan kedalamannya. Pengamatan ini diperjelas dengan menggunakan mikroskop stereo (Gambar 4.11) dan mikroskop optik (Gambar 4.12).

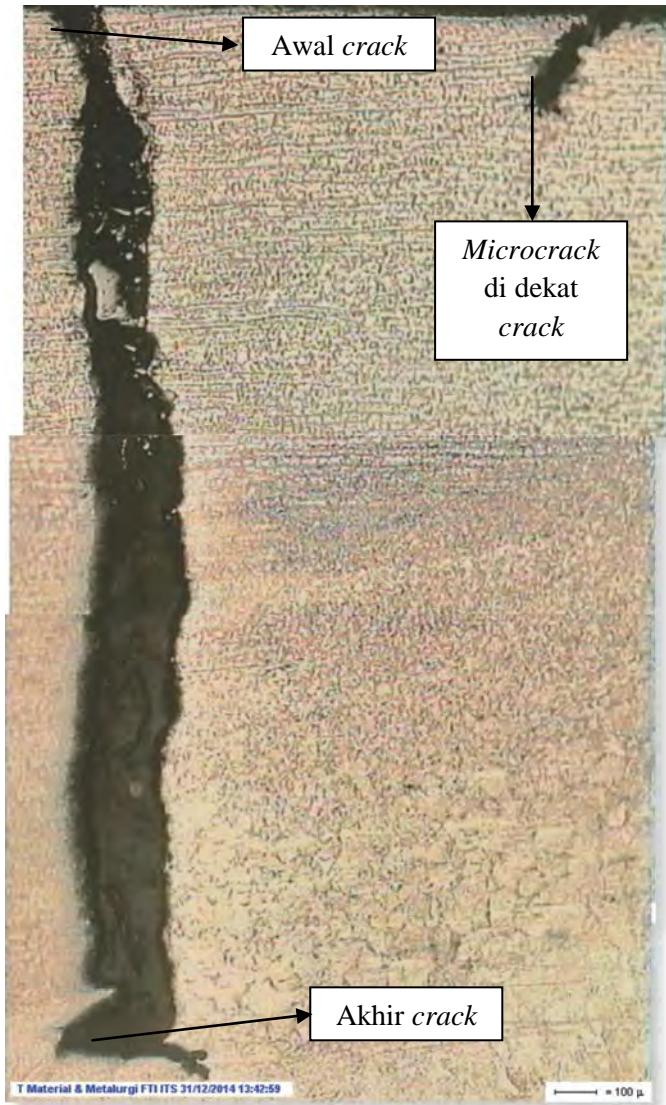
Gambar 4.12 Morfologi *crack* yang lebar memanjang hingga kedalaman diameter luar sehingga mengalami kebocoran

Karakteristik *crack branching* pada permukaan tube memperlihatkan pola intergranular, namun perambatan *crack* yang terjadi menunjukkan pola *transgranular* (Javidi & Horeh, 2014).

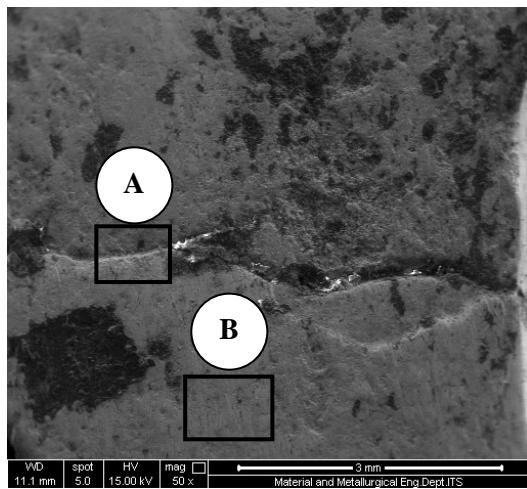
Gambar 4.13 Dua daerah pada *crack* yang dianalisa dengan menggunakan EDX

Untuk mengetahui unsur yang berpengaruh terhadap *cracking*, dilakukan pengujian EDX. Pengamatan ini dilakukan di dua daerah, yaitu daerah A dan B. Daerah A adalah *crack* dan daerah B bukan *crack*, seperti pada Gambar 4.13.

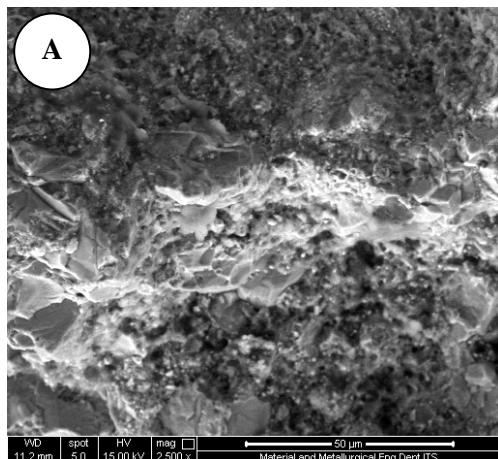
Gambar 4.14 Topografi daerah A

UNSUR	%Wt	
	DAERAH A (Crack)	DAERAH B (Bukan crack)
C	21,28	10,88
O	29,78	10,21
Na	0,28	00,13
Mg	0,46	00,15
Al	1,36	00,38
Si	0,92	00,56
P	0,23	00,08
S	0,47	00,17
K	0,48	00,26
Ca	0,59	00,24
Ti	0,61	00,39
Cr	0,79	00,35
Mn	1,27	01,14
Fe	40,73	74,59
Cu	0,80	00,46

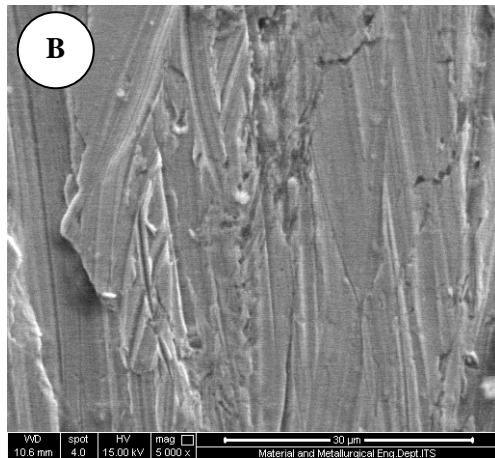
Gambar 4.15 Topografi daerah B

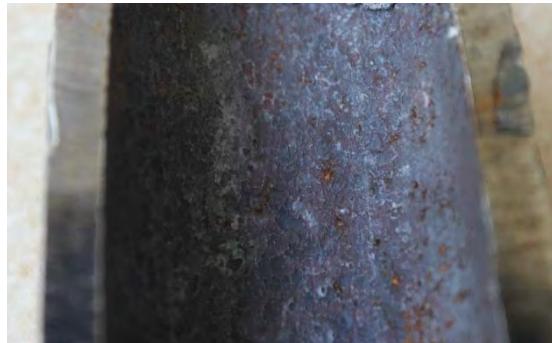
Gambar 4.16 Produk korosi Fe-H₂O yang berwarna merah-kecoklatan

Banyaknya persentase O di daerah A (*crack*) yang ditunjukkan Tabel 4.5 mengindikasikan bahwa terjadi reaksi kimia antara Fe dan O yang membentuk senyawa. Sehingga menurut Nimmo & Hinds (2003), jika besi terus terpapar oksigen dan air, akan terbentuk besi(III) oksida yang berwarna merah-kecoklatan (Gambar 4.12), maka reaksi akhir seperti di bawah :

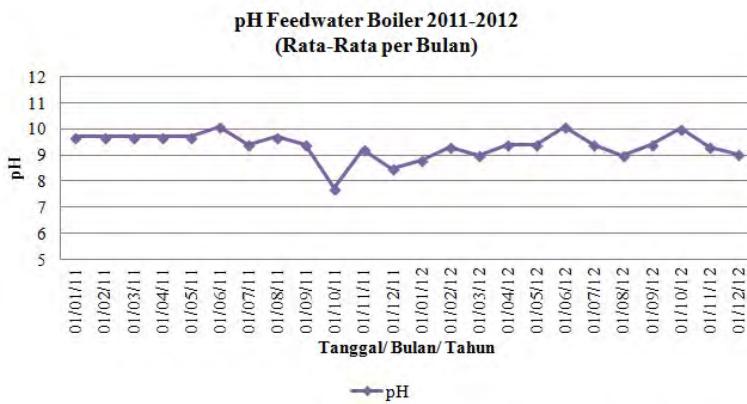
Gambar 4.17 Rata-rata pH feedwater boiler tahun 2011-2012

Pengaruh lingkungan tidak begitu signifikan memengaruhi kegagalan ini. Karena temperatur, tekanan, dan kualitas air dijaga tetap di bawah batas maksimum. Namun, beberapa kali terjadi penurunan pH hingga 8,5, sedangkan pH yang diperbolehkan adalah 9,2 – 10,2 seperti pada Gambar 4.17.

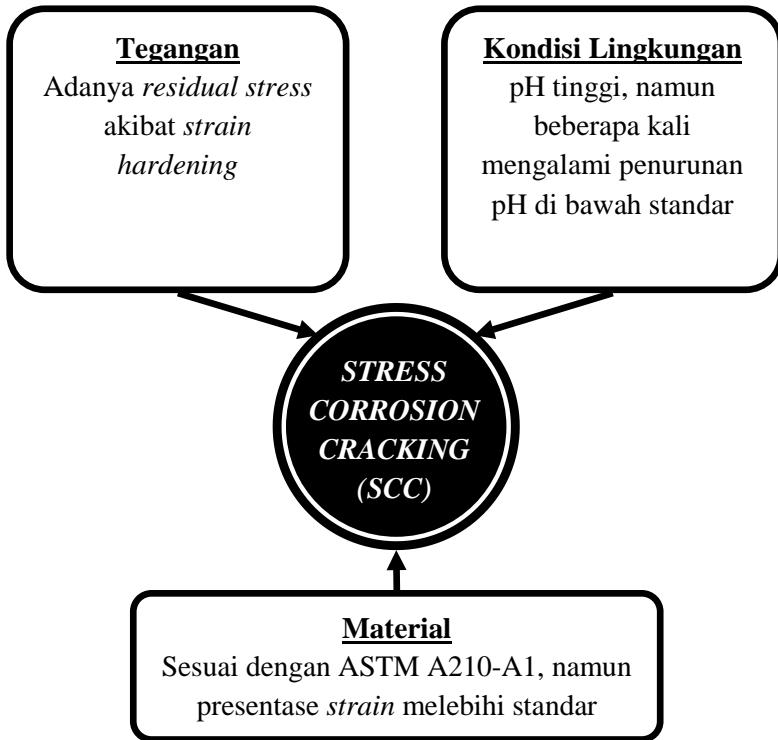
Gambar 4.18 Skema penyebab kegagalan *stress corrosion cracking*

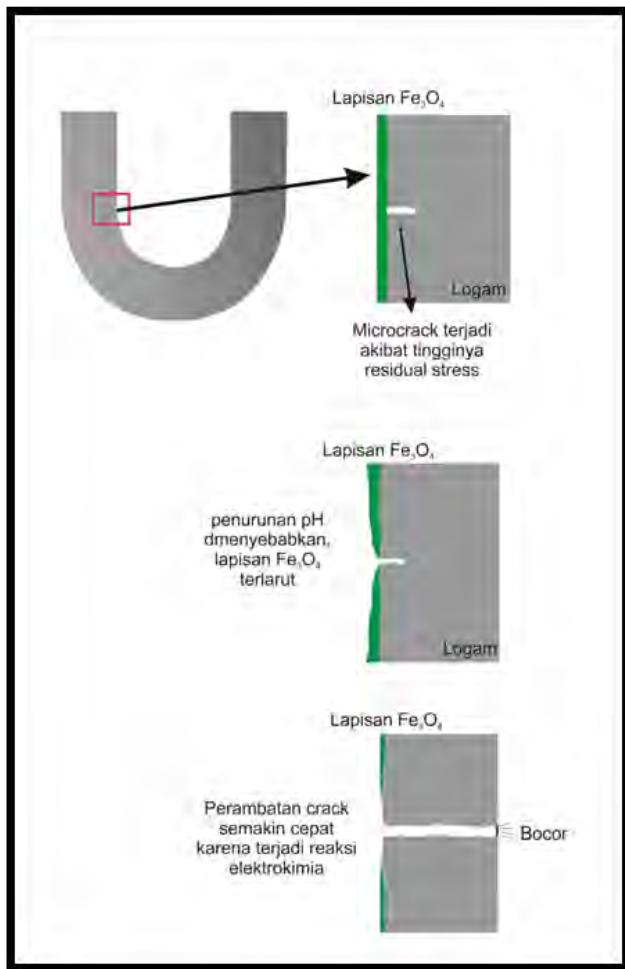
Gambar 4.19 Skema mekanisme terjadinya SCC

Perambatan *crack* ke dalam semakin cepat dikarenakan terjadinya reaksi elektrokimia antara Fe dan H_2O yang menghasilkan produk korosi $[Fe_2O_3]$.
