# **TUGAS AKHIR**

## **Studi Pengendalian Banjir Dan Genangan Pada Sistem Drainase Kali Pucang Sidoarjo**

Disusun Oleh :  
Dwi Retnowati  
NRP. 3111.105.050

**JURUSAN TEKNIK SIPIL  
FAKULTAS TEKNIK SIPIL DAN PERENCANAAN  
INSTITUT TEKNOLOGI SEPULUH NOPEMBER  
SURABAYA  
2015**

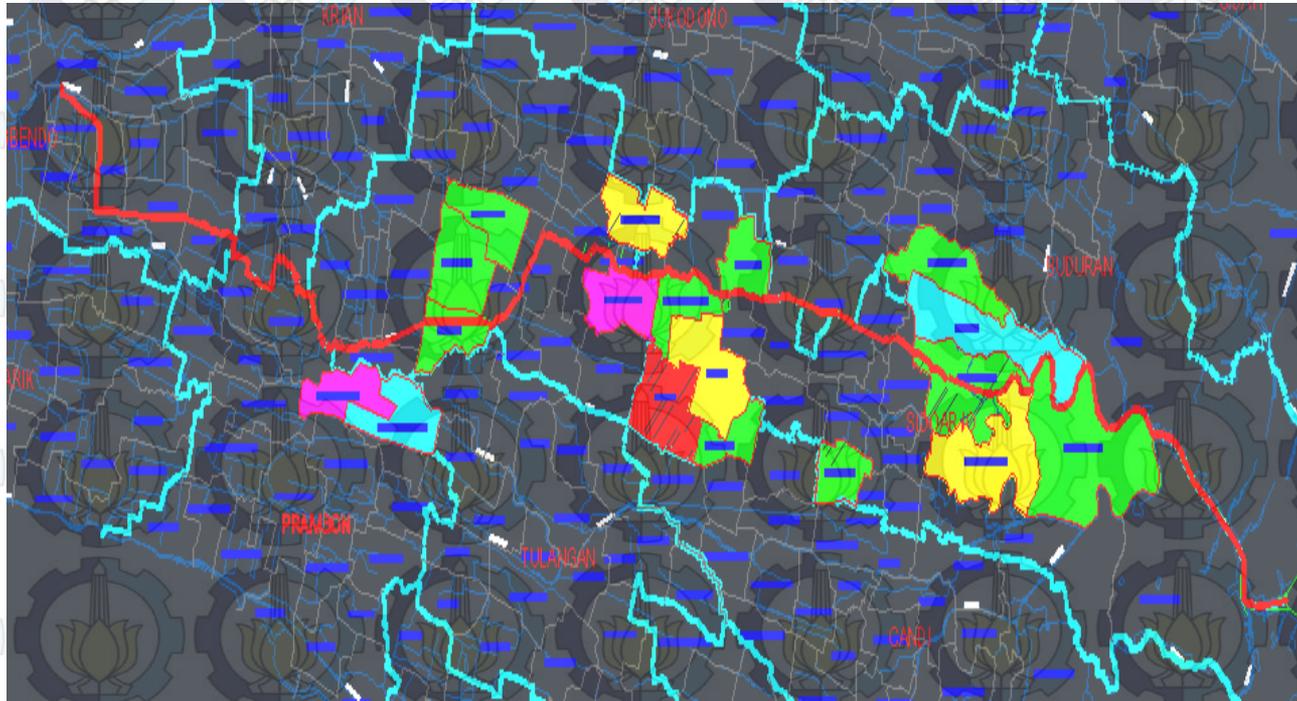
Peta situasi Kali Pucang dan daerah genangan yang terjadi

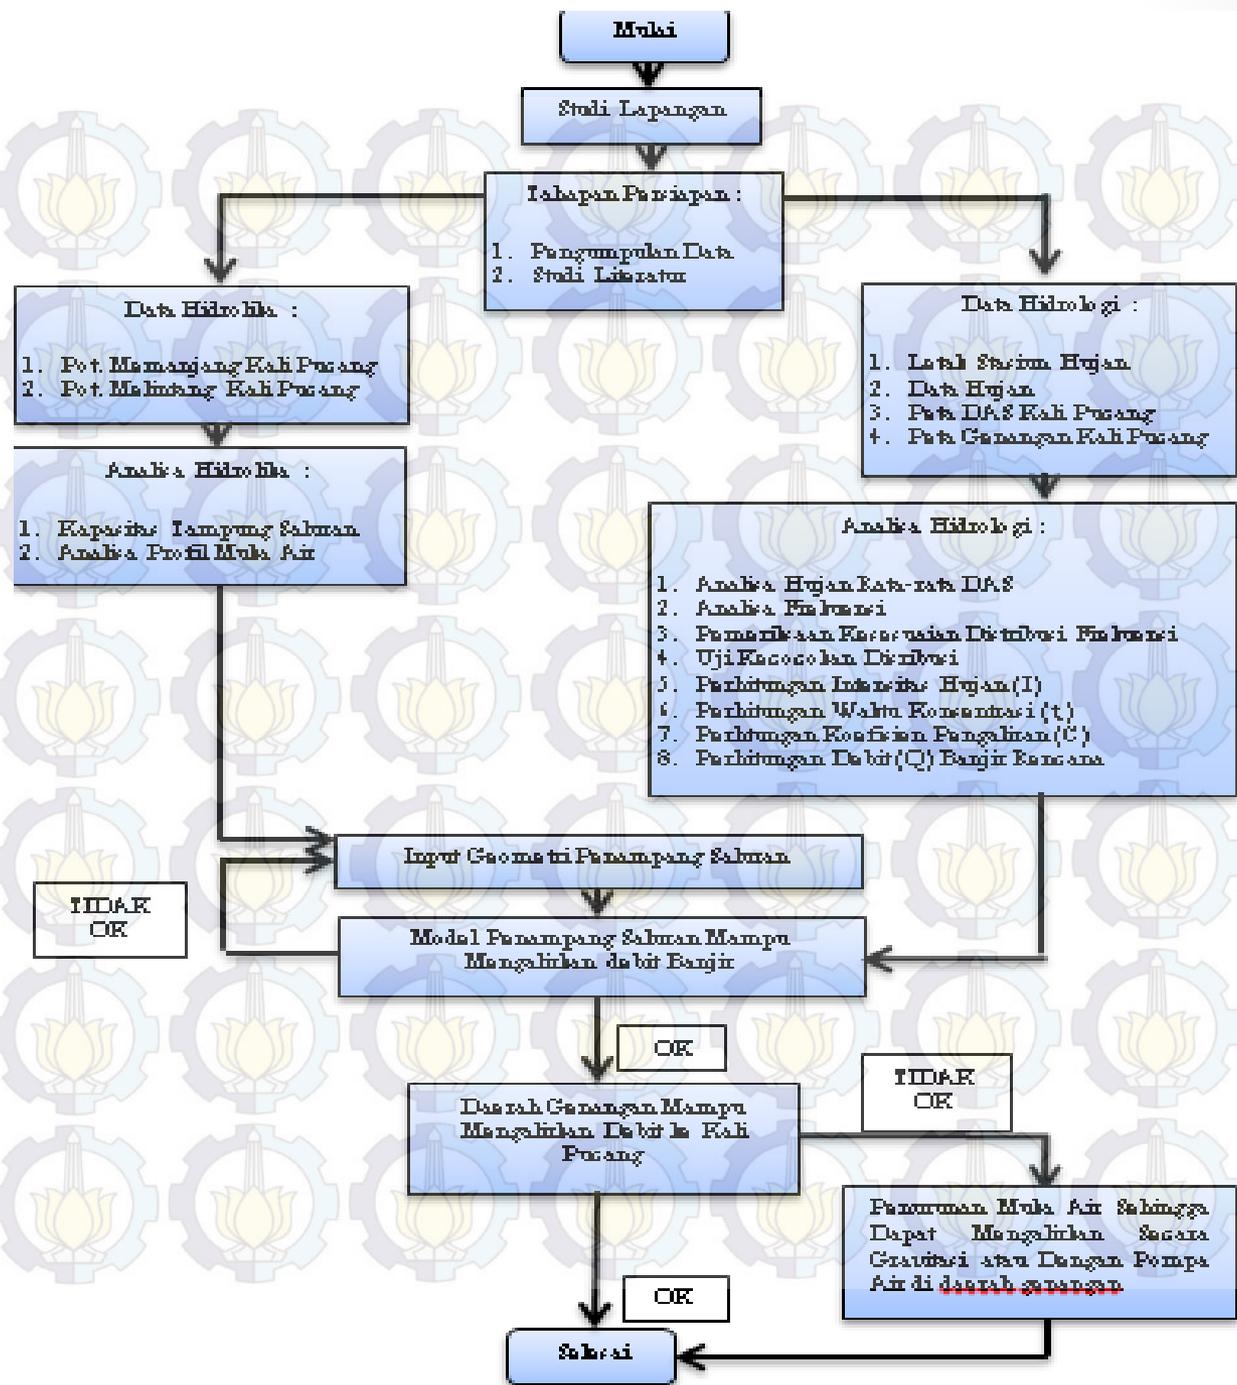
1. Melakukan studi literatur dan survey pendahuluan
2. Mengumpulkan data-data yang diperlukan untuk analisa Tugas Akhir ( data hidrologi, data penampang melintang dan memanjang sungai, data pasang surut )
3. Melakukan Analisa Hidrologi → nilai debit banjir rencana
4. Melakukan Analisa Hidrolika → kapasitas tampung Kali Pucang
5. Melakukan analisa dengan program bantu Hec-ras 4.1.0 dan melakukan dimensi ulang untuk penampang saluran yang meluap.

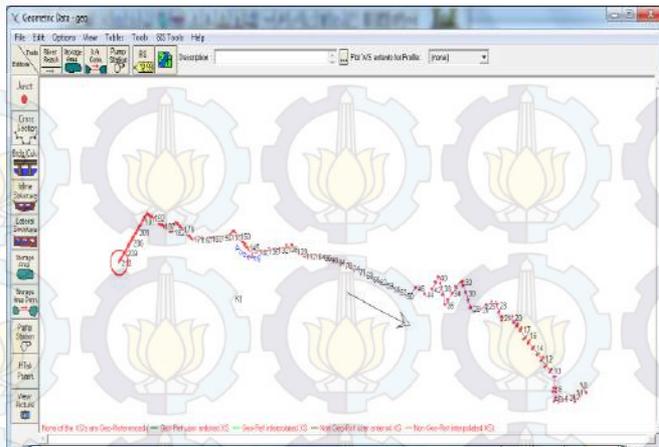
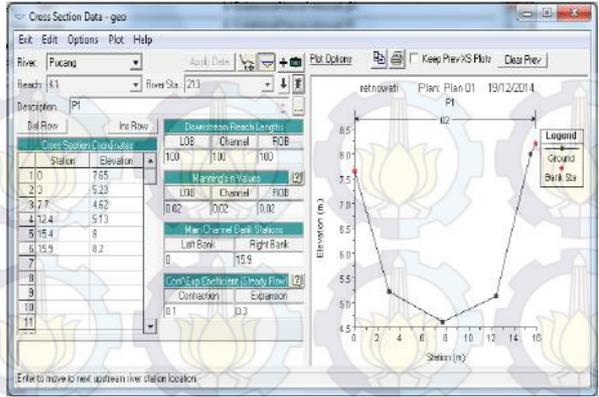
HEC-RAS Finished Computations window showing simulation details:

- Geometry Processor: River: Pucang, RS: 1, Reach: K1, Node Type: Cross Section, IB Curve: [Blue bar]
- Unsteady Flow Simulation: Simulation: [Blue bar], Time: 12.0000 04JAN2015 12:00:00, Iteration: 20, Writing Hydrograph: 14 of 14
- Post Process: River: Pucang, RS: 222, Reach: K1, Node Type: Cross Section, Profile: 04JAN2015 1200, Simulation: 26/26, Computation Messages: [Blue bar]

1. Memasukkan data geometrik dan data melintang sungai.
2. Memasukkan data inflow dan boundary condition unsteady flow
3. Running program Hec-ras 4.1.0
4. Analisa data hasil output program bantu Hec-ras 4.1.0
