ANALISIS KEGAGALAN PADA *SHAFT* MESIN UAP II DI PABRIK GULA GENDING

DEPARTEMEN TEKNIK MATERIAL DAN METALURGI
Fakultas Teknologi Industri
Institut Teknologi Sepuluh Nopember
Surabaya 2019

FAILURE ANALYSIS ON SHAFT STEAM ENGINE IN SUGAR FACTORY GENDING

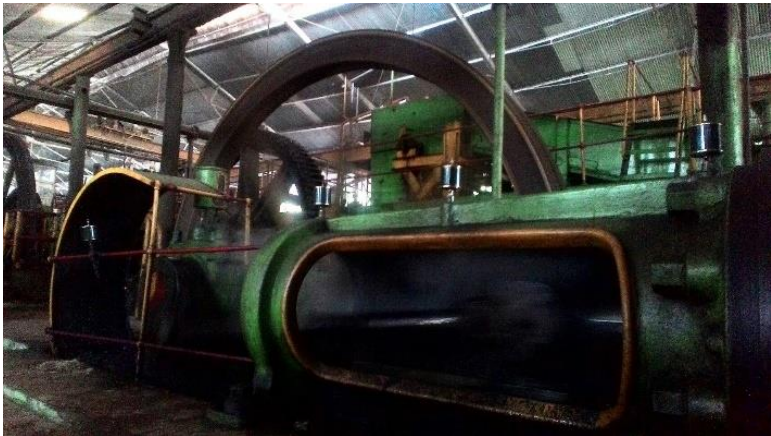
Gambar 2. 1 Mesin Uap di Pabrik Gula Gending (PG Gending, 2018)

Mesin uap II PG Gending ditunjukkan pada Gambar 2.1, digerakan dengan tekanan uap yang dihasilkan dari *boiler*. Uap tersebut mendorong *piston* yang menyebabkan *piston* bertranslasi bolak-balik, menggerakkan *piston rod* yang terkunci dengan pasak

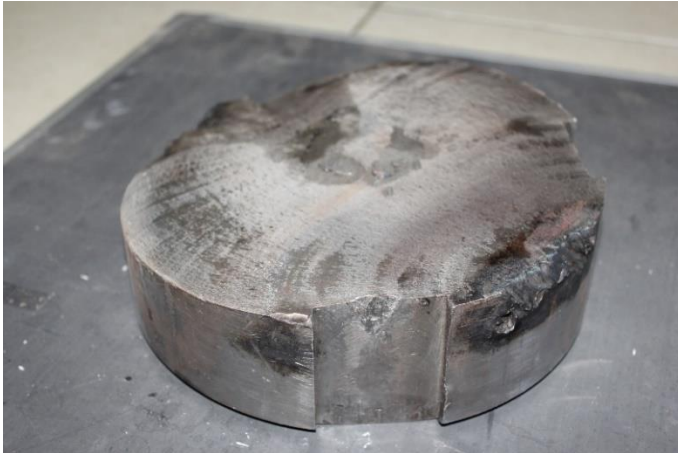
Gambar 3. 2 Penampang patahan *shaft* mesin uap

Spesimen *Shaft* pada mesin uap II Pabrik Gula Gending mengalami patah yang diperlihatkan pada Gambar 3.2.

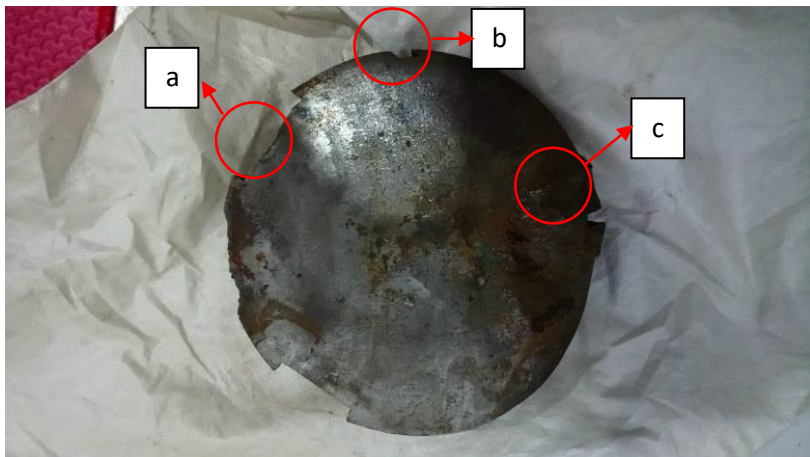
Gambar 3. 3 Daerah Pengambilan Spesimen (a) *Initial Crack* (b) *Propagation* (c) *Final Crack*

Specimen yang digunakan pada penelitian ini adalah *shaft* mesin uap II yang patah, diperlihatkan pada Gambar 3.3 dan Gambar 3.4 berikut :

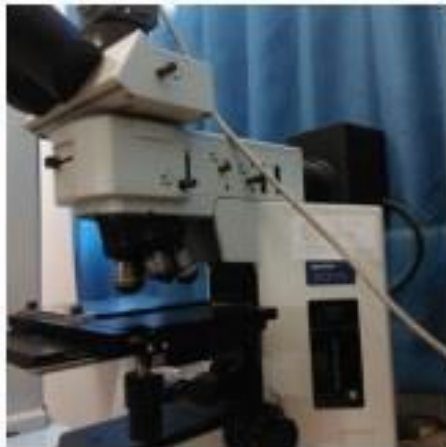
Gambar 3. 5 Mikroskop Optik Olympus BX15M-RF

Tahap pengamatan dilakukan untuk mengamati struktur mikro specimen dengan mikroskop optik dengan beberapa kali perbesaran. Hal ini dimaksudkan agar struktur mikro yang akan diamati lebih jelas apabila memakai pembesaran yang sesuai.

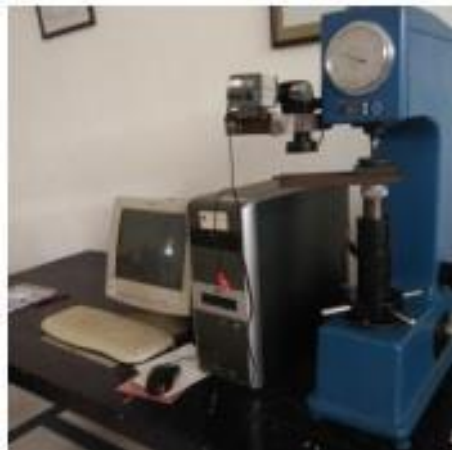
Gambar 3. 6 Alat Uji kekerasan *Universal Hardness Tester HBRV 187.5A* (Teknik Material, 2018)

Pengujian kekerasan dilakukan untuk mengetahui distribusi kekerasan dengan melakukan indentasi di beberapa titik pada sampel material. Pengujian ini dilakukan dengan metode Vickers dimana dalam pengujiannya memakai indenter piramida intan, pembebanan sebesar 100 kg dan waktu indentasi selama 10 detik. Pengujian dilakukan pada ketiga spesimen dimana dari daerah yang jauh dari patahan sampai dengan daerah dekat patahan. Pengujian ini menggunakan *Universal Hardness Tester HBRV 187.5A* yang ditunjukkan pada Gambar 3.6 di Laboratorium Metalurgi, Departemen Teknik Material ITS.

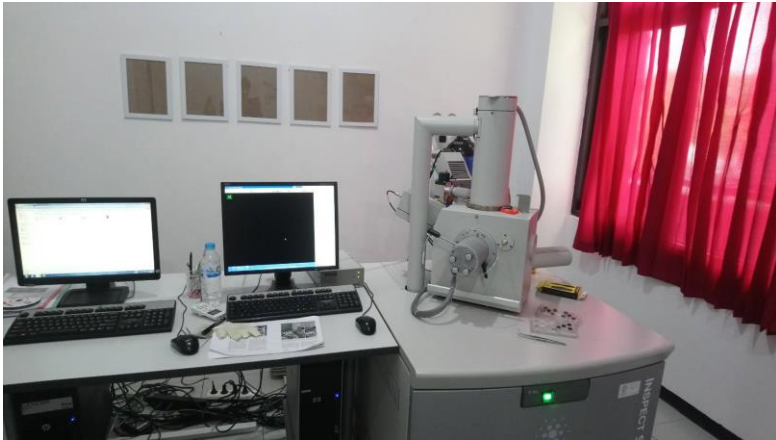
Gambar 3. 7 Alat Uji SEM (Teknik Material, 2018)

Pengujian SEM dilakukan untuk mengetahui informasi yang terdapat pada permukaan patahan suatu material. Pengujian ini menggunakan alat SEM FEI INSPECT milik Divisi Karakterisasi Departemen Teknik Material ITS.

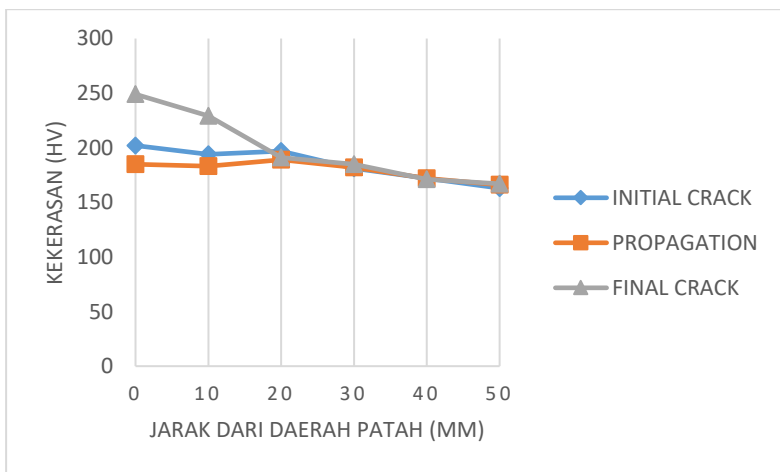
Gambar 4. 5 Pebandingan Kekerasan Pada Daerah *Initial Crack*, *Propagation*, dan *Final Crack*.

Pengujian kekerasan pada material *shaft* mesin uap 2 dilakukan untuk mengetahui distribusi kekerasan dari material tersebut. Pengujian menggunakan 3 sampel yaitu yang pertama pengujian dilakukan pada daerah dekat *initial crack*, daerah *propagation*, dan daerah *final crack*. Pada setiap sampel dilakukan 6 kali indentasi menggunakan metode *Vickers*, yang dimulai dari titik dekat dengan patahan sampai daerah yang jauh dari patahan.

Zona Patah	Jarak Dari Patahan (mm)	Kekerasan (HV)
	20	197
	30	181
	40	172
	50	163
<i>Propagation</i>	0	185
	10	183
	20	189
	30	182
	40	175
	50	166
<i>Final Crack</i>	0	249
	10	229
	20	191
	30	185
	40	171
	50	167

Gambar 4.5 juga menunjukkan bahwa terdapat perbedaan nilai kekerasan pada daerah *initial crack*, *propagation* dan *final crack* yang berada pada daerah dekat dengan patahan. Nilai kekerasan tertinggi pada daerah *final crack* yaitu sebesar 249 HV. *Final crack* yang terjadi merupakan patah plastis, dimana patah plastis mempunyai deformasi yang sangat besar (Bhattacharyya, 2007), sehingga pada daerah *final crack* mempunyai kekerasan yang paling besar karena mempunyai deformasi yang paling besar,

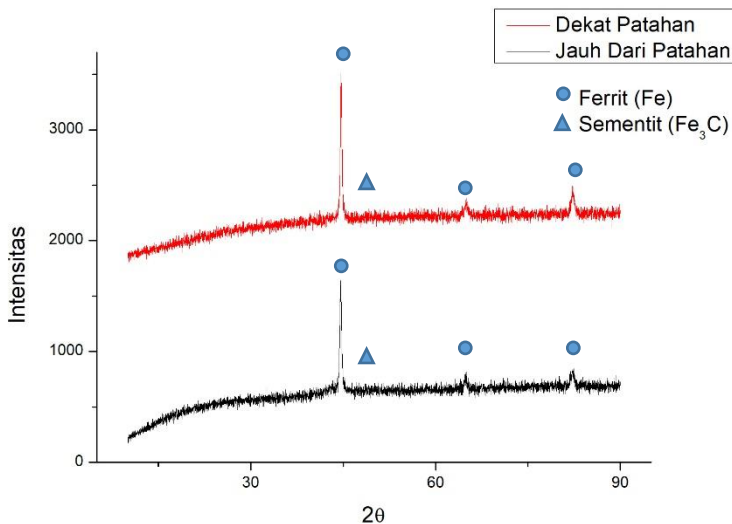
Gambar 4. 6 Hasil Uji XRD pada Daerah yang Dekat dan Jauh dari Patahan

Pengujian XRD bertujuan untuk menganalisis regangan kristal dengan metode *William-Hall* pada material *shaft* Mesin uap II. Analisis menggunakan program *origin* dan *Match* berdasarkan data pengujian XRD. Hasil *output* dari program *origin* dan *Match* dapat dilihat pada Gambar 4.6 dan hasil perhitungan regangan kristal pada material *shaft* mesin uap II dapat dilihat pada tabel.

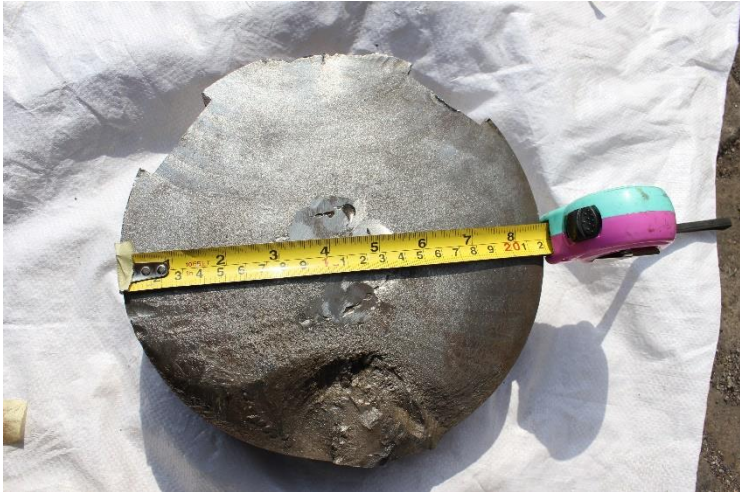
a. Pada diameter 22cm

$$\tau = \frac{T \times r}{j}$$

$$\tau = \frac{172606,005 \times 8,67}{\frac{\pi}{32} \times 8,67^4}$$

$$\sigma_2 = \sigma_{min} = -17,5155$$

perhitungan tegangan akibat torsi dan bending menunjukkan bahwa komponen *shaft* bekerja pada tingkat tegangan principal sebesar 18,6 MPa. Tegangan ini relatif kecil bila dibandingkan dengan kekuatan yield material, namun apabila terdapat kecacatan di bagian daerah awal patahan (*initial crack*). Maka cacat kecil tersebut akan merambat (*propagation*). Tegangan yang rendah tersebut juga mengakibatkan daerah propagasi menjadi lebih besar dibandingkan daerah akhir patahan (patah statik). Namun, ketika luasan dari komponen hanya tersisa 2827,433 mm² maka komponen mengalami tegangan principal sebesar 922,22 MPa. Tegangan principal ini meningkat akibat penampang komponen semakin kecil sehingga menghasilkan patah statis di akhir patahan (*final crack*).
