TUGAS AKHIR - RM 184831

ANALISIS PERUBAHAN LINGKUNGAN FISIK LAHAN AKIBAT BENCANA TANAH LONGSOR MENGGUNAKAN CITRA SATELIT SENTINEL (STUDI KASUS: TANAH LONGSOR DI KABUPATEN BANYUWANGI)

DEPARTEMEN TEKNIK GEOMATIKA
Fakultas Teknik Sipil Lingkungan dan Kebumihan
Institut Teknologi Sepuluh Nopember
Surabaya 2019

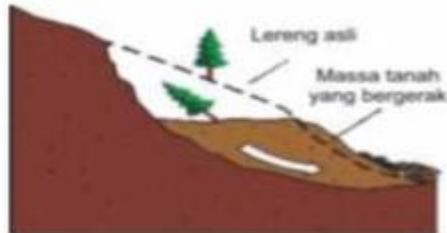
Gambar 2.2. Longsoran Rotasi (PVMBG 2005)

Longsoran akibat pergerakan massa tanah dan batuan pada lapisan bidang gelincir tanah berbentuk cekung.

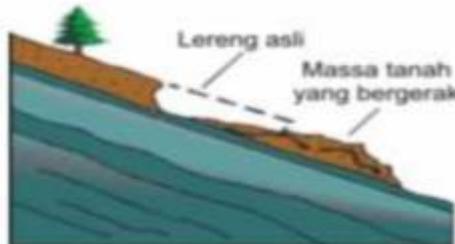
Gambar 2.3. Longsor Translasi (PVMBG 2005)

Longsor yang terjadi akibat pergerakan massa tanah dan batuan pada lapisan bidang gelincir tanah yang relatif landai.

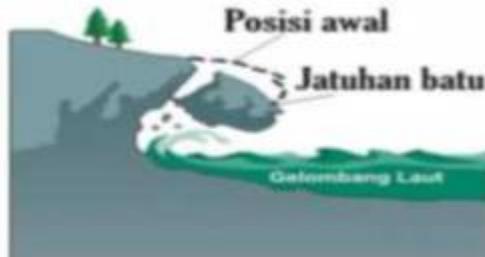
Gambar 2.4. Longsor Runtuhan Batu (PVMBG 2005)

Longsor yang terjadi akibat pergerakan material yang jatuh bebas. Biasanya terjadi di daerah pantai.

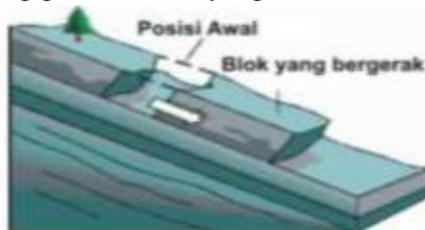
Gambar 2.5. Longsor Pergerakan Blok (PVMBG 2005)

- d. Longsor Akibat Pergerakan Blok
Longsor akibat berpindahnya sebuah blok batuan pada bidang gelincir tanah yang relatif landai.

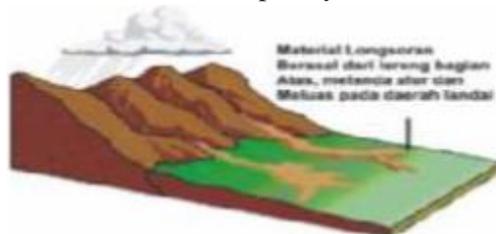
Gambar 2.6. Longsor Aliran Rombakan (PVMBG 2005)

- e. Longsor Akibat Aliran Bahan Rombakan
Longsor yang terjadi karena dorongan massa tanah yang bergerak karena adanya beban air pada kelerengkan dan volume yang relatif besar. Jenis longsor ini dapat memakan korban cukup banyak.

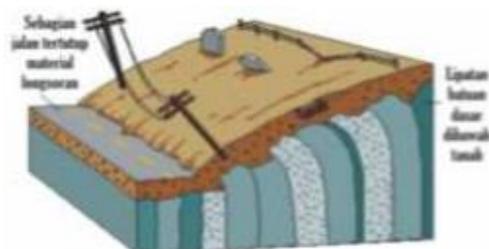
Gambar 2.7. Longsor rayapan tanah (PVMBG 2005)

- f. Longsor Akibat Rayapan Tanah
Longsor akibat adanya pergerakan lapisan tanah secara lambat.

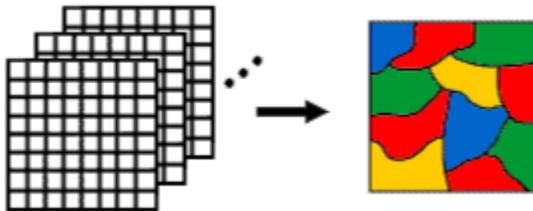
Gambar 2.8. Klasifikasi Fitur Pada Citra (Canada Centre for Remote Sensing 2008)

Klasifikasi fitur pada citra merupakan elemen interpretasi visual untuk mengidentifikasi kelompok piksel yang mewakili berbagai fitur atau kelas tutupan lahan. Klasifikasi citra digital dilakukan menggunakan informasi spektral yang diwakili oleh angka-angka digital dalam satu *band* atau lebih. Tujuan klasifikasi adalah untuk menetapkan semua piksel dalam gambar ke kelas atau tema tertentu. Gambar yang dihasilkan terdiri dari mosaik piksel, yang masing-masing memiliki tema tertentu (Canada Centre for Remote Sensing 2008).

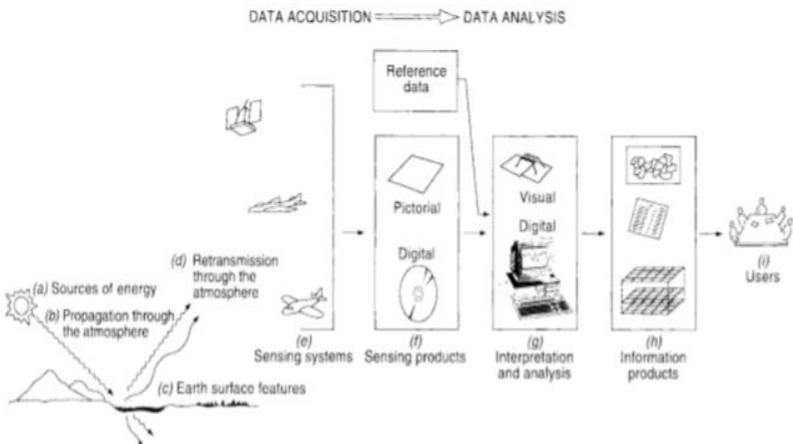
Gambar 2.9. Sistem Penginderaan Jauh (Lillesand, Kiefer, and Chipman 1990)

Gambar di atas menggambarkan proses dan elemen umum yang terlibat dalam penginderaan jauh. Dua proses dasar yang terlibat adalah akuisisi data dan analisis data. Unsur-unsur dari proses akuisisi data adalah sumber energi (a), perambatan energi melalui atmosfer (b), interaksi energi dengan fitur permukaan bumi (c), transmisi ulang energi melalui atmosfer (d), udara dan/atau sensor pesawat ruang angkasa (e), hasil generasi data sensor dalam bentuk gambar dan/atau digital (f), proses analisis data (g) informasi hasil interpretasi citra (h), kemudian akhirnya informasi disajikan kepada pengguna (i) yang digunakan untuk proses pengambilan keputusan (Lillesand, Kiefer, and Chipman 1990).

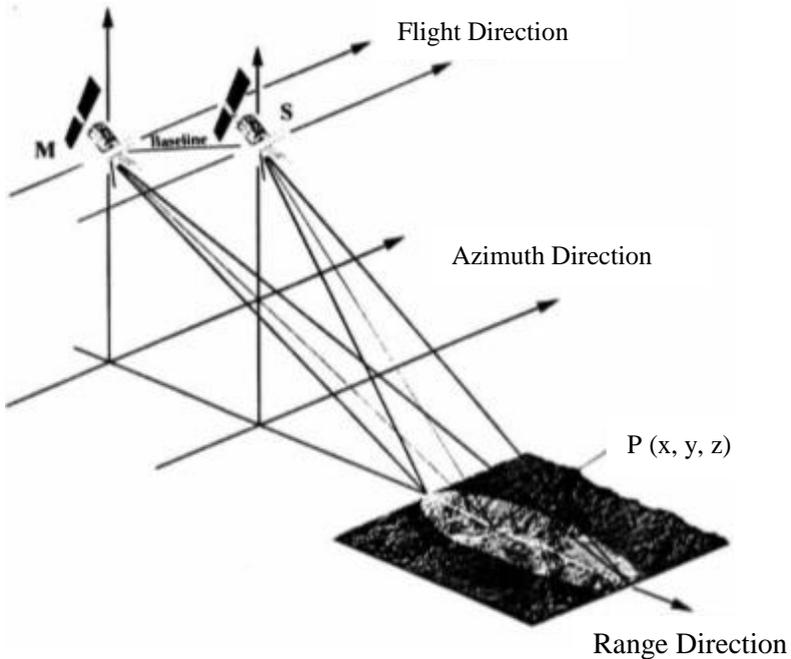
Gambar 2.10. Sistem Radar (Crosetto, Castillo, dan Arbiol 2003)

Sensor radar biasanya berupa sensor pencitraan microwave aktif. Istilah radar adalah akronim untuk deteksi dan jangkauan radio. Sistem radar pencitraan meliputi beberapa komponen: pemancar, penerima, antena, dan perekam. Pemancar digunakan untuk menghasilkan sinyal gelombang mikro dan mengirimkan energi ke antena dari mana ia dipancarkan ke permukaan bumi. Penerima menerima sinyal hambur balik seperti yang diterima oleh antena, menyaring dan menguatkannya seperti yang diperlukan untuk perekaman. Perekam kemudian menyimpan sinyal yang diterima. Radar pencitraan memperoleh gambar di mana setiap piksel berisi angka digital sesuai dengan kekuatan energi hambur balik yang diterima dari tanah (Tempfli et al. 2004).

Dalam penginderaan jauh berbasis radar, citra dihasilkan dari sinyal yang ditransmisikan. Resolusi spasial citra dalam kisaran miring (*slant range*) dan arah azimuth masing-masing ditentukan oleh panjang pulsa dan lebar antena. Karena tampilan geometri tampak samping (*side looking*), citra radar mengalami distorsi geometri dan radiometrik. Pada citra radar, akan menemukan variasi skala (disebabkan oleh konversi rentang miring ke tanah), *foreshortening*, *layover* dan *shadows*. Gangguan karena koherensi sinyal menyebabkan efek *speckle*. Kecerahan fitur dalam gambar radar tergantung pada kekuatan sinyal hamburan balik. Data radar menyediakan informasi *band visible* dan inframerah yang memungkinkan untuk diferensiasi berbagai jenis tutupan lahan (Tempfli et al. 2004).

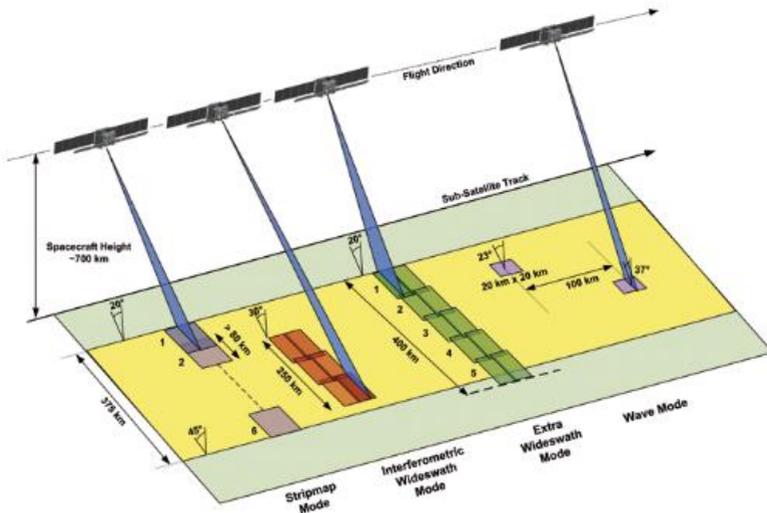
Gambar 2.11. Mode observasi Sentinel-1A (ESA 2012)

Satelit Sentinel 1 menggunakan sensor aktif yang bekerja pada frekuensi C-Band pada panjang gelombang 5.4 cm, Right Sight yang memiliki kemampuan polarisasi tunggal dan polarisasi ganda dan juga memiliki empat mode observasi yaitu:

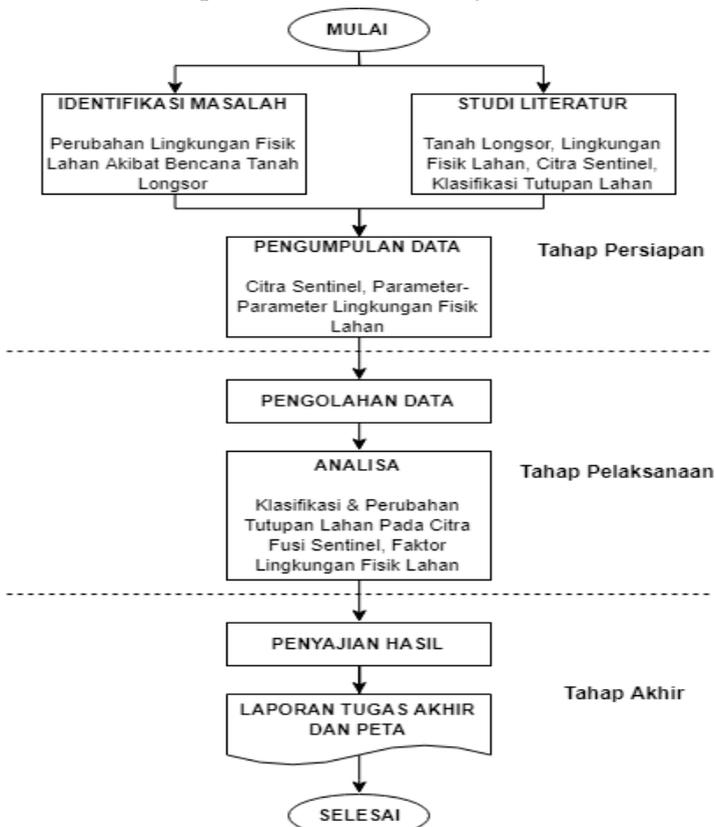
Gambar 3.2. Diagram Alir Penelitian

Berikut ini merupakan penjelasan secara umum dari tahapan kegiatan penelitian pada diagram alir di atas:

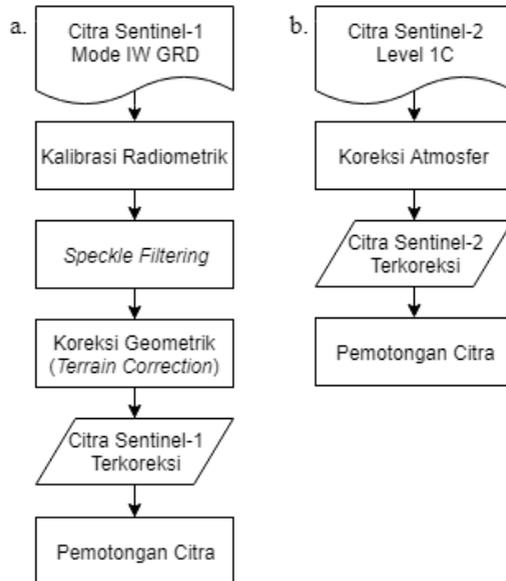
Gambar 3.3. Koreksi Citra: (a) Sentinel-1, (b) Sentinel-2

- Koreksi Citra Sentinel-1 Mode IW GRD
 Pada pengolahan citra sentinel-1, terdapat beberapa langkah pengolahan (ESA 2012):
 1. Kalibrasi Radiometrik: Dilakukan untuk mengkoreksi citra Sentinel-1 sehingga nilai piksel benar-benar merepresentasikan hamburan balik radar yang dipantulkan oleh objek.
 2. *Speckle Filter*: Dilakukan untuk mengurangi *speckle (noise)* yang menjadi salah satu masalah pada pengolahan citra radar yang menyebabkan kurangnya kualitas visual citra. *Speckle* (bintik-bintik) dalam citra radar sebagai akibat intensitas acak yang tajam dari area gelap terang.

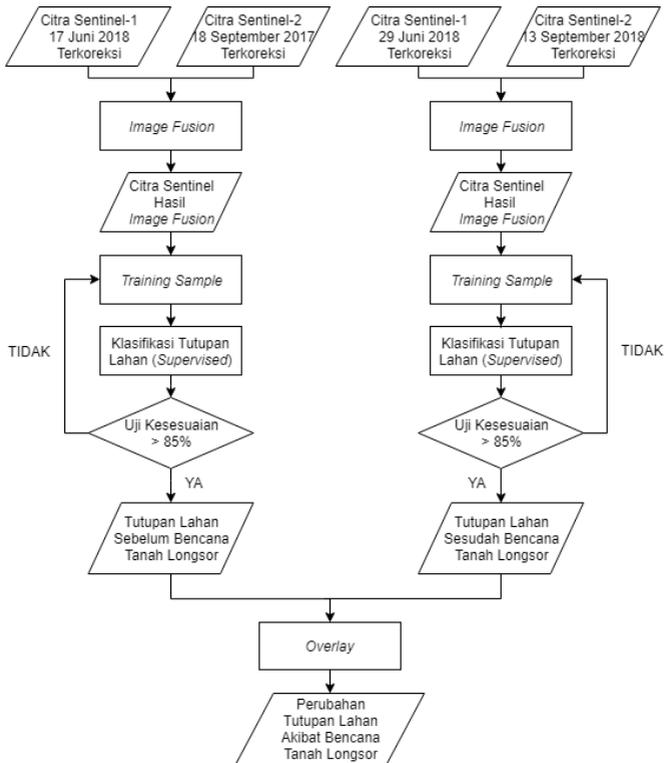
Gambar 3.4. Klasifikasi Tutupan Lahan Citra Fusi Sentinel

- *Image Fusion* Citra Sentinel
Image fusion dilakukan sebagai upaya penggabungan dua citra Sentinel yang berbeda dari segi resolusi (terutama *spasial*, *spectral*, *temporal*) serta dari segi sistem (optic, SAR) untuk menghasilkan citra baru dengan mengintegrasikan kelebihan-kelebihan dari citra asal. Hasil proses fusi citra akan menampilkan visual yang terintegrasi dari citra

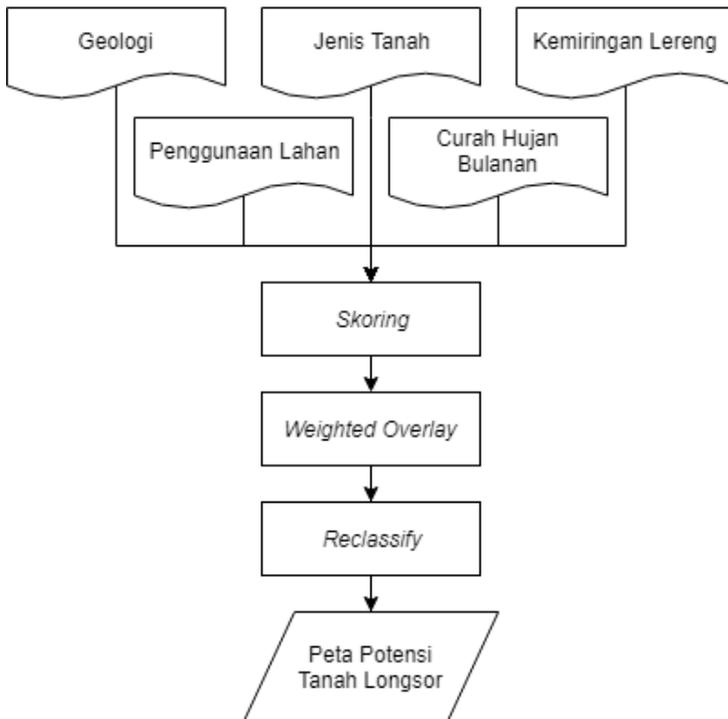
Gambar 3.5. Pembuatan Peta Potensi Tanah Longsor

- Pengharkatan (*Skoring*)
 Pemberian skor dan bobot pada masing-masing parameter fisik lahan sesuai dengan pengaruhnya terhadap kondisi lingkungan fisik lahan itu sendiri. Semakin tinggi skor pada suatu variabel di parameter tersebut, maka semakin tinggi pengaruhnya terhadap adanya tanah longsor.

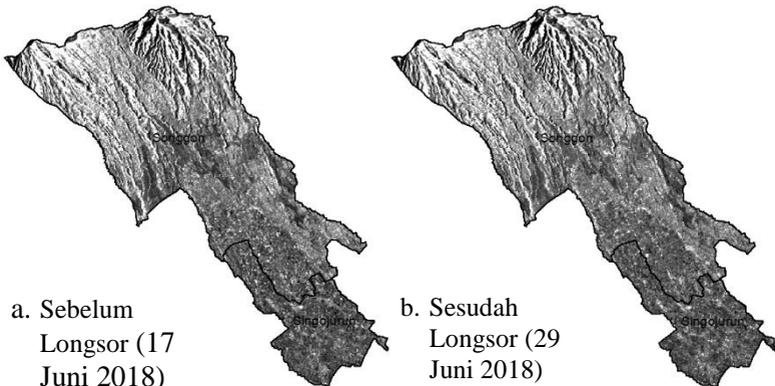
Gambar 4.1. Hasil Koreksi Citra Sentinel-1

Citra Sentinel-1 merupakan citra dengan sistem perekaman radar. Koreksi citra Sentinel-1 yang dilakukan menghasilkan visual citra yang bersih dari *speckle/noise* citra dan telah ter-*georeference* terhadap sistem koordinat dunia WGS 1984. Keunggulan citra Sentinel-1 bisa menampilkan kenampakan relief/topografi permukaan bumi secara jelas dengan resolusi spasial citra sebesar 10 meter, dimana hal ini tentunya sangat memudahkan dalam proses interpretasi objek tutupan lahan yang ada di citra tersebut.

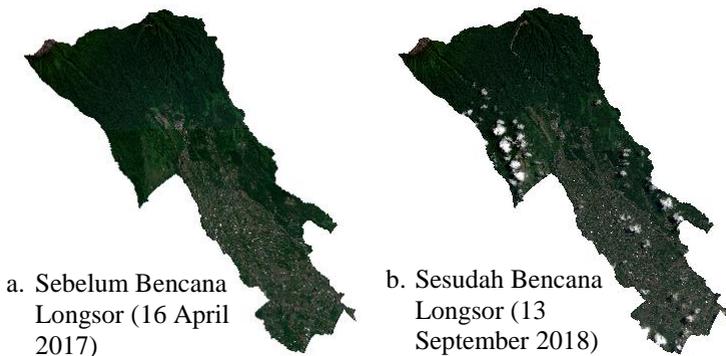
Gambar 4.2. Hasil Koreksi Citra Sentinel-2

Citra Sentinel-2 merupakan jenis citra multispektral dengan sistem perekaman optis. Proses koreksi citra Sentinel-2 bertujuan untuk menghilangkan efek atmosfer dan menghasilkan citra dengan resolusi spasial sebesar 10 meter, yang terdiri dari 4 *band* yaitu *band 2 (blue)*, *band 3 (green)*, *band 4 (red)*, dan *band 8 (NIR)*. Keempat *band* citra tersebut digunakan untuk menentukan komposisi warna (RGB) sehingga bisa menampilkan visual citra warna natural guna mendapatkan informasi objek yang ada di citra tersebut.

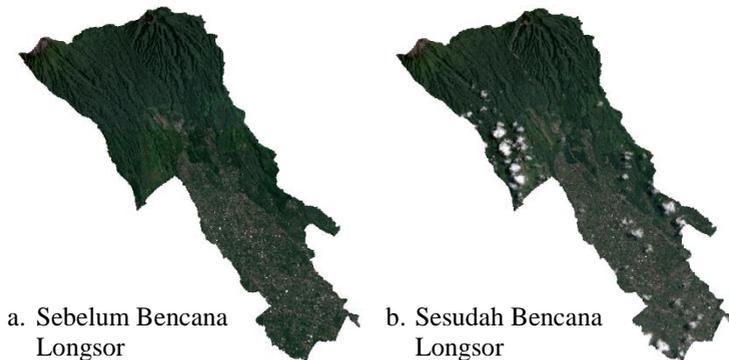
Gambar 4.3. Hasil Fusi Citra Sentinel

terlihat jelas sehingga membantu memudahkan proses interpretasi objek. Kenampakan relief tersebut dihasilkan dari citra Sentinel-1 yang memang mengandung unsur kenampakan relief permukaan bumi.

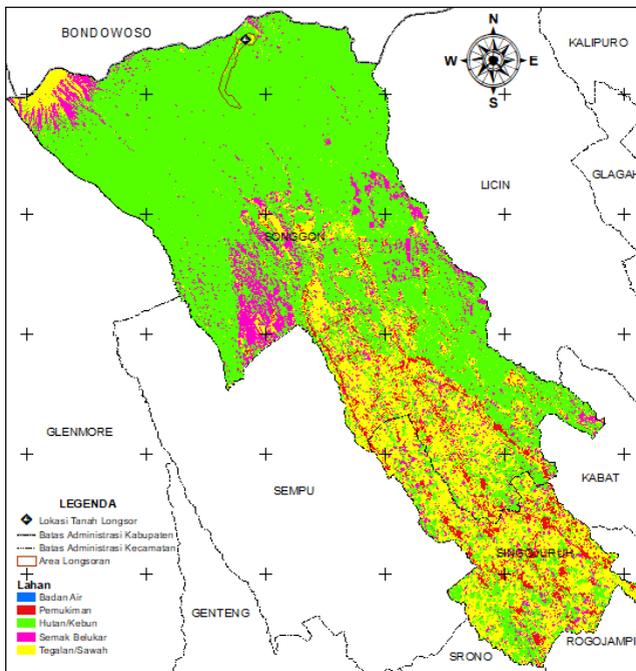
Gambar 4.4. Tutupan Lahan Sebelum Bencana Tanah Longsor

utara area penelitian. Tutupan lahan sebelum tanah longsor pada Gambar 4.4 didapatkan berdasarkan citra Sentinel yang diakuisisi pada bulan April 2017. Pada gambar tersebut, di titik lokasi kejadian tanah longsor Kabupaten Banyuwangi yang terjadi pada tanggal 22 Juni 2018 belum menunjukkan adanya tegalan yang merupakan bekas material longsor, namun masih merupakan lahan hutan.

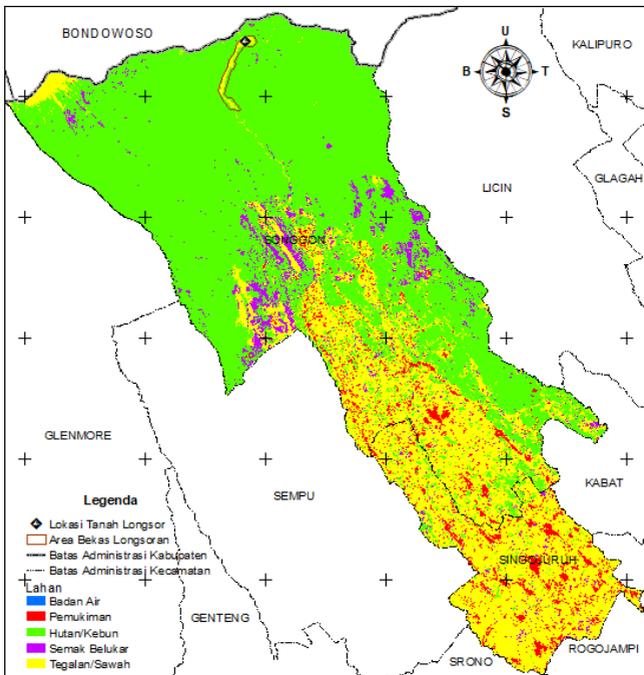
Gambar 4.5. Tutupan Lahan Sesudah Bencana Tanah Longsor

Pada hasil klasifikasi tersebut terdapat banyak objek awan dikarenakan pada citra Sentinel-2 yang digunakan memiliki *noise* berupa tutupan awan yang cukup banyak sehingga mengurangi informasi tutupan lahan yang ada. Untuk mengatasi hal tersebut maka dilakukan *ground truth* untuk mengidentifikasi tutupan lahan sebenarnya di lapangan. Dari data hasil validasi lapangan tersebut, objek awan pada hasil klasifikasi diubah dengan tutupan lahan sebenarnya.

Pada Gambar 4.5 menunjukkan adanya lahan tegalan yang sangat luas di bagian utara area penelitian, tepatnya di kawasan

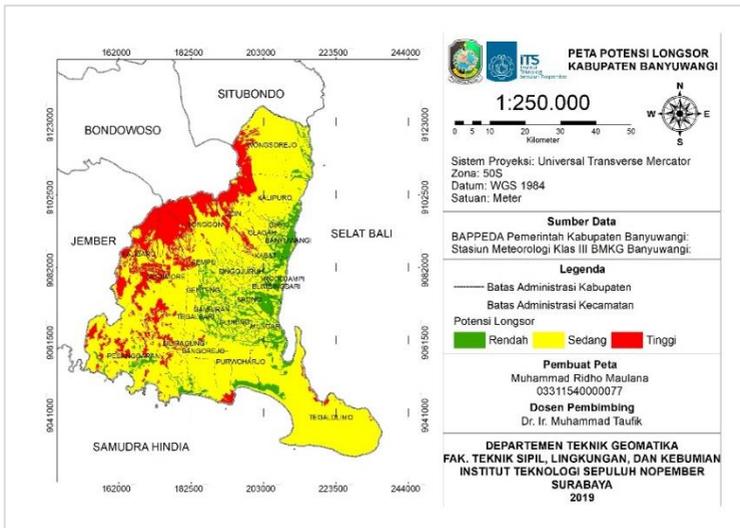
Gambar 4.6. Peta Potensi Longsor Kabupaten Banyuwangi

Pada penelitian ini dalam menentukan tingkat potensi longsor di suatu kawasan menggunakan 5 parameter fisik lahan yang meliputi: curah hujan, jenis tanah, geologi, kemiringan lereng, dan tutupan lahan. Masing-masing parameter tersebut dilakukan *skoring* dan pembobotan yang kemudian semuanya di-*overlay* dengan menggunakan *software* ArcGIS. Tingkat potensi longsor dibagi menjadi 3 kelas yaitu rendah, sedang, tinggi, dan sangat tinggi, sesuai pedoman yang diberikan oleh Badan Nasional Penanggulangan Bencana (BNPB). Gambar di bawah ini memperlihatkan peta potensi longsor Kabupaten Banyuwangi.

Dari peta potensi longsor tersebut dapat diketahui bahwa kebanyakan wilayah Kabupaten Banyuwangi memiliki potensi longsor tingkat sedang. Namun untuk di wilayah pegunungan dan perbukitan

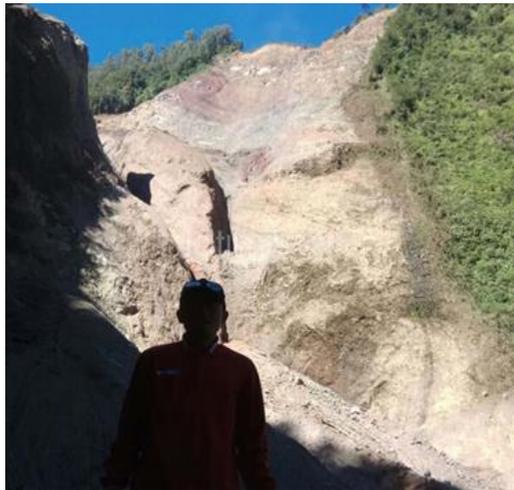
Gambar 4.7. Kemiringan Lereng Lokasi Longsor (Badan Geologi PVMBG 2018)

Tanah longsor umumnya dapat terjadi pada wilayah berlereng, makin tinggi kemiringan lahannya akan semakin besar potensi longornya. Lokasi terjadinya tanah longsor sendiri berada di daerah pegunungan tepatnya di lereng Gunung Raung, Kabupaten Banyuwangi di ketinggian sekitar 1.500 mdpl. Pada daerah tersebut tingkat kemiringan lereng yaitu lebih dari 45% atau sekitar 25° . Kondisi lereng tersebut dapat dikategorikan merupakan lereng yang sangat curam sehingga pada saat peristiwa longsor membuat massa tanah dapat bergerak atau meluncur ke bawah dengan begitu cepat.

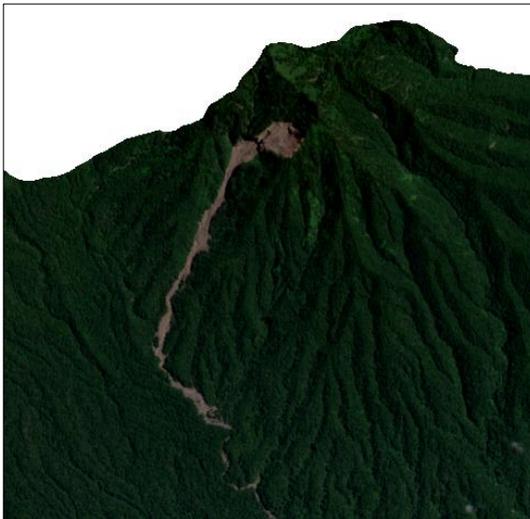
Gambar 4.8. Tutupan Lahan Lokasi Longsor

Tutupan lahan berupa vegetasi merupakan faktor penting dalam menjaga kemantapan lereng, karena dengan tidak adanya tumbuhan atau pepohonan maka daerah pegunungan akan sangat rentan terhadap proses longsor. Berdasarkan pada pengamatan melalui data penginderaan jauh yaitu citra satelit Sentinel, di area terjadinya longsor sebelumnya sudah pernah terjadi longsor yang mengakibatkan terbentuknya bendungan alami dari material longsor. Namun longsor yang terjadi pada tanggal 22 Juni 2018 mengakibatkan timbulnya tegalan baru yang membawa material longsor dengan luas hingga mencapai sekitar 600.000 m².

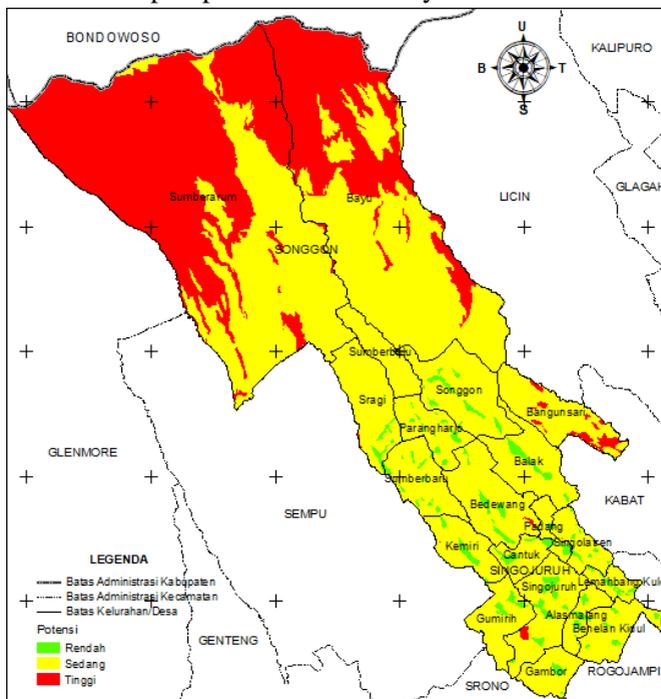
Gambar 4.9. Peta Potensi Longsor Area Penelitian

Kecamatan Songgon dan Kecamatan Singojuruh merupakan kawasan yang memiliki dampak terbesar ketika terjadi bencana tanah longsor di Kabupaten Banyuwangi pada tanggal 22 Juni 2018. Untuk mengantisipasi dan mengurangi dampak dari bencana tanah longsor, maka perlu dibuat peta potensi longsor sehingga dapat dimanfaatkan oleh masyarakat maupun pemerintah di wilayah tersebut.

Kecamatan Songgon merupakan wilayah yang banyak memiliki tingkat potensi longsor tinggi. Hal ini dikarenakan daerah ini merupakan area dataran tinggi yang memiliki tingkat kemiringan lereng yang
