# **ANALISA KEGAGALAN PADA SHAFT MESIN CIRCULATING WATER PUMP DI PEMBANGKIT LISTRIK PT. X**

**DEPARTEMEN TEKNIK MATERIAL**  
Fakultas Teknologi Industri  
Institut Teknologi Sepuluh Nopember  
**Surabaya 2019**

# **FAILURE ANALYSIS ON SHAFT OF CIRCULATING WATER PUMP USED IN POWER PLANT PT.X**

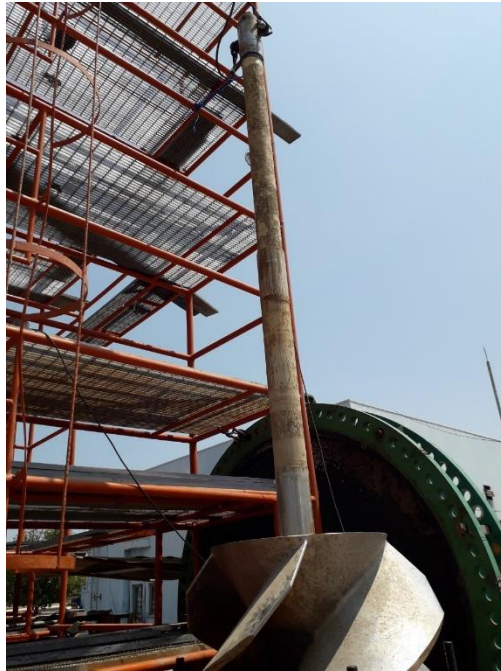
**Gambar 2. 2** Propeler dan *Shaft* dari *Circulating Water Pump* (Dokumen Pribadi)

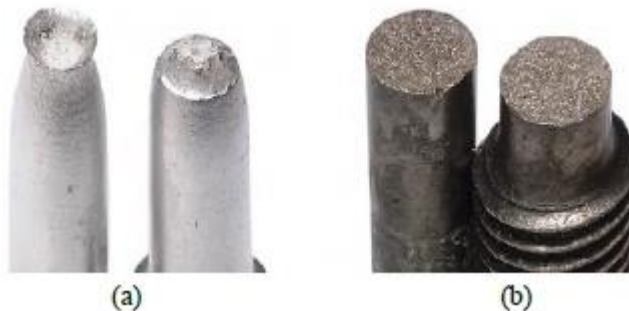
**Gambar 2. 12** (A) Patah Ulet (*Cup dan Cone*) pada Aluminium dan (B) Patah Getas pada *Mild Steel*. (Callister, 2014)

Terkadang sebuah patahan mempunyai karakteristik kontur seperti *cup* dan *cone*. Spesimen yang mempunyai bentuk patahan ini berbentuk fibrous yang tidak teratur dimana hal ini menandakan adanya deformasi plastis yang dialami material. Untuk lebih jauh lagi mengetahui informasi mengenai penentuan secara pengujian dengan menggunakan *Scanning Electron Microscope* (SEM). Gambar 2.12 menunjukkan patah ulet *cup* dan *cone* dan perbedaa patah getas pada *mild steel*.

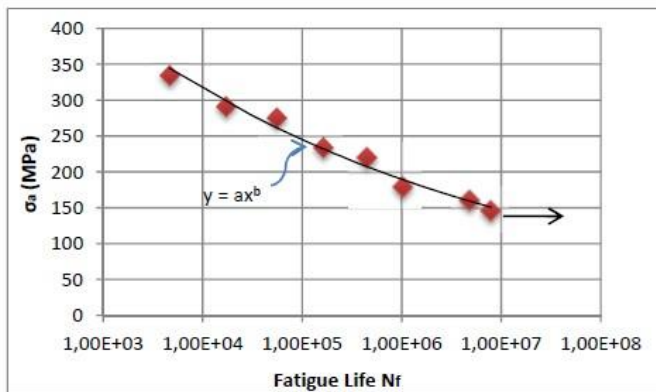
Patah lelah dapat diprediksi dengan menggunakan diagram S-N diagram untuk S-N diagram Stainless Steel 316 adalah sesuai dengan Gambar 2.19

**Gambar 2. 19** S-N Diagram *Stainless Steel 316* (Mohammad, 2013)

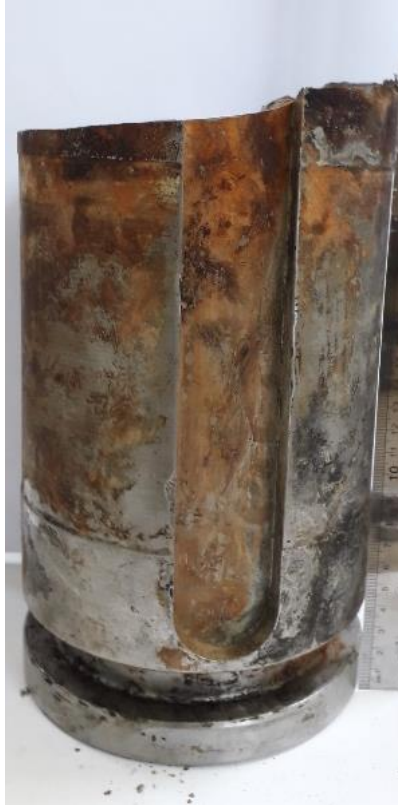
Pada tanggal 24 Oktober 2018 ditemukan *shaft* dari *circulating water pump* untuk mesin pendingin pembangkit listrik yang mengalami kegagalan.

**Gambar 3. 2** *Circulating Water Pump Shaft* yang Mengalami Patah (Dokumen Pribadi)

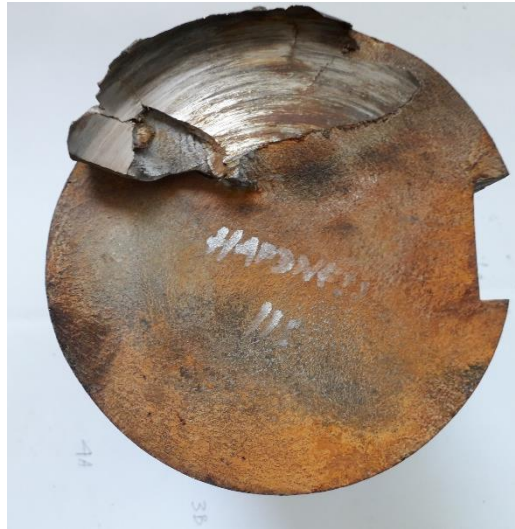
Gambar 3.2 merupakan pemampang samping dan Gambar 3.3 merupakan pemampang atas dari *shaft* yang mengalami patahan.

**Gambar 3. 3** Penampang Patahan *Circulating Water Pump Shaft*  
(Dokumen Pribadi)

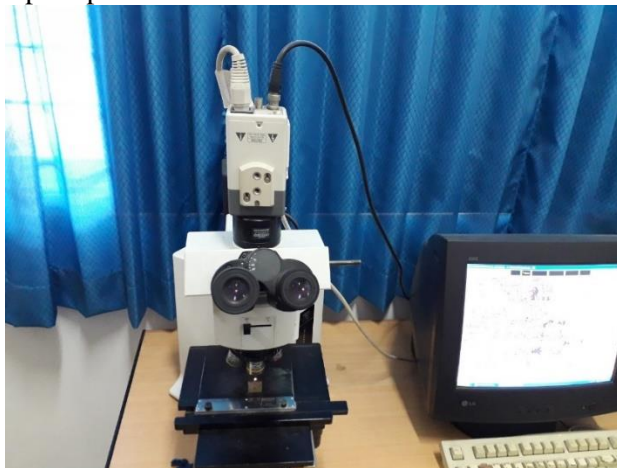
**Gambar 3. 6** Mikroskop Optik Olympus BX51M-RF  
(Dokumen Pribadi)

Proses pengamatan struktur mikro secara langsung menggunakan mikroskop optik metalurgi. Dalam spesimen ini menggunakan mikroskop Optik Olympus BX 51M-RF seperti pada Gambar 3.6.

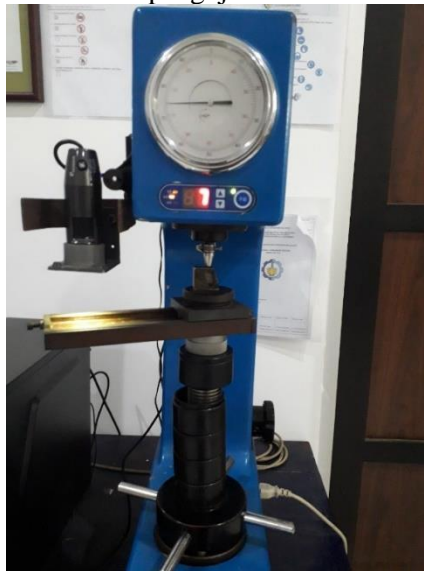
**Gambar 3. 7** *Universal Hardness Tester* (Dokumen Pribadi)

Kekerasan suatu material dapat didefinisikan sebagai ketahanan material terhadap gaya penekanan material lain yang lebih keras. Pengujian kekerasan bertujuan untuk mengetahui distribusi kekerasan dengan melakukan indentasi di beberapa titik pada sampel. Kekerasan suatu material ditentukan oleh dalamnya area ataupun luas area indentasi yang dihasilkan (tergantung jenis indenter dan jenis pengujian). Mesin yang digunakan merupakan mesin *Universal Hardness Tester* HBRV-187.5 A. Pengujian Vickers Pada metode ini digunakan indenter intan berbentuk piramida dengan sudut  $136^\circ$  dengan beban 30-100kg. Pengujian ini menggunakan standar ASTM E92-17. Gambar 3.7 merupakan alat yang digunakan untuk pengujian kekerasan.

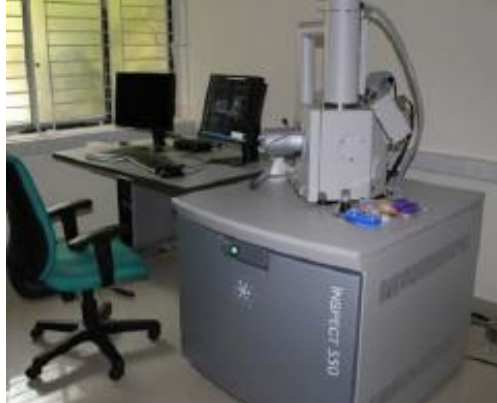
**Gambar 3. 8** Mesin Pengujian SEM (Dokumen Pribadi)

Pengujian SEM dilakukan untuk mendapatkan informasi yang terdapat pada permukaan material. Mekanisme kerja dari mesin uji SEM ini yaitu ada *electron* yang ditembakkan kepada

material. Kemudian dari penembakan elektron tersebut ada yang dibiaskan dan hasil dari pembiasan ini yang kemudian tampil pada komputer untuk dilihat hasil karakterisasi dari permukaan material tersebut. Pengujian SEM menggunakan standar ASTM E-986. Gambar 3.8 merupakan alat yang digunakan untuk pengujian SEM

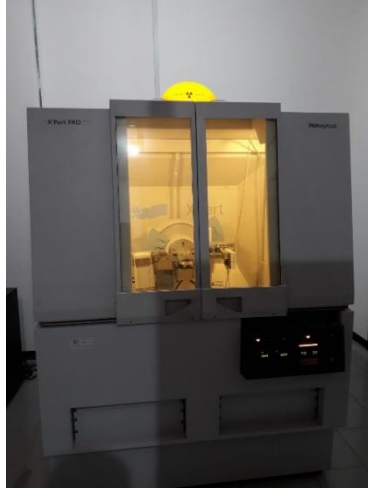
**Gambar 3. 9** Mesin XRD PAN Analytical Xpert Pro (Dokumen Pribadi)

Pengujian XRD dilakukan bertujuan untuk mengetahui tegangan sisa dan hasil korosi. Mekanisme uji XRD yaitu dengan cara menembakkan elektron dan elektron akan dibiaskan. Hasil dari pembiasan akan muncul di komputer. Pengujian ini menggunakan alat yang ada di Laboratorium Karakterisasi Departemen Teknik Material dengan merek XRD PAN Analytical Xpert Pro. Pengujian ini menggunakan standar ASTM E1426-14. Gambar 3.9 merupakan mesin yang digunakan untuk melakukan pengujian XRD.

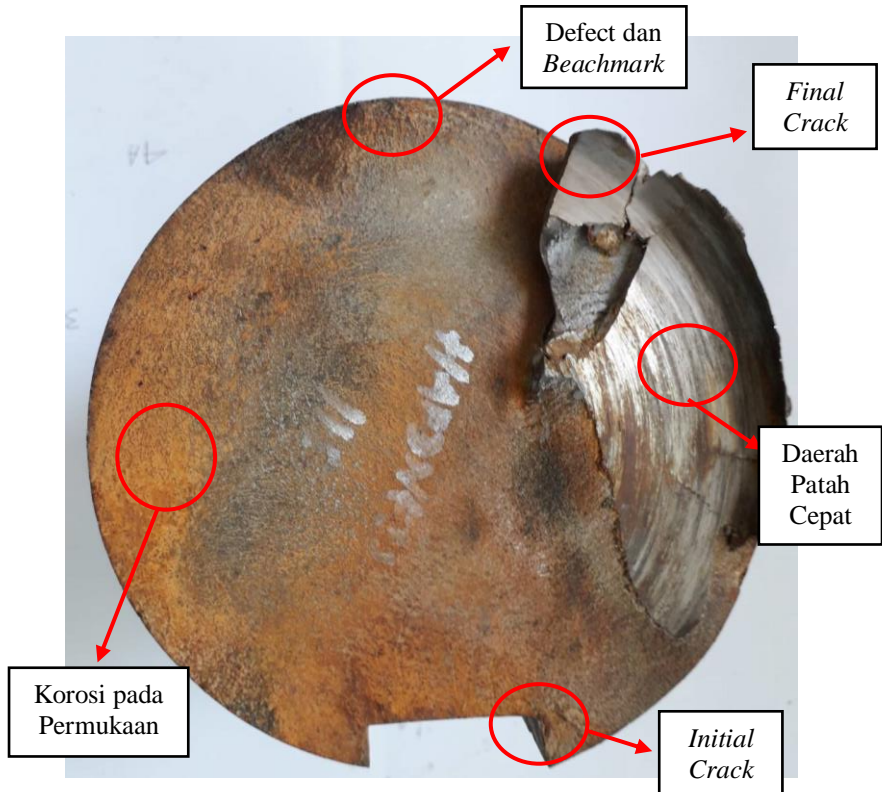
**Gambar 4. 1** Permukaan Patahan *Shaft* mesin CWP

Dari hasil pengamatan makro terlihat *initial crack* pada bagian *keyway* dari permukaan luar *shaft*. Hasil juga menampilkan garis striasi pada bagian tengah yang menandakan *shaft* mengalami beban kerja yang berulang. Daerah yang halus merupakan bagian dari daerah patah cepat hingga *final crack*. *Shaft* juga mempunyai sisa korosi yang banyak pada permukaan patahan.

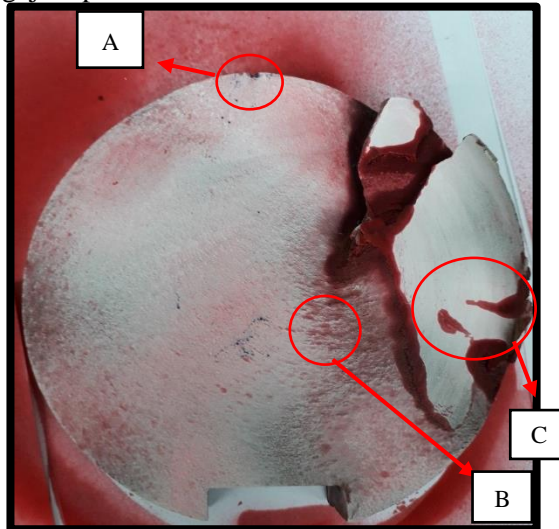
**Gambar 4. 3** Hasil Pengujian Penetrant

Dari hasil pengujian penetrant yang ditunjukkan pada Gambar 4.3, terlihat *defect* rongga (porous) pada bagian (A), garis-garis striasi pada bagian (B) yang merupakan daerah dekat pusat rotasi *crack* dan adanya retak pada daerah cepat pada bagian (C) karena adanya pertambahan panjang pada daerah pinggir.

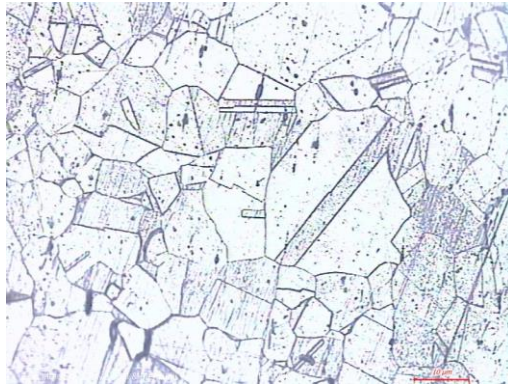
**Gambar 4.8** metallog Struktur Mikro Daerah Jauh dari Permukaan Patahan dengan Pembesaran 1000x

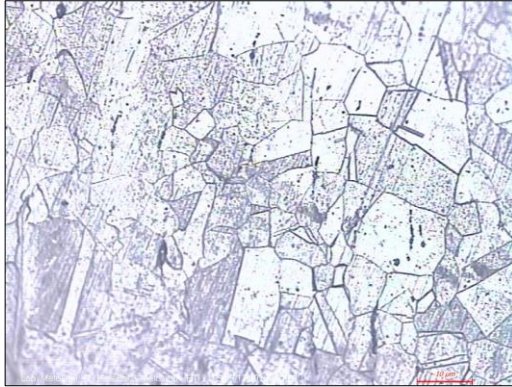
**Gambar 4. 9** Struktur Mikro Daerah Dekat dari Permukaan Patahan dengan Pembesaran 1000x

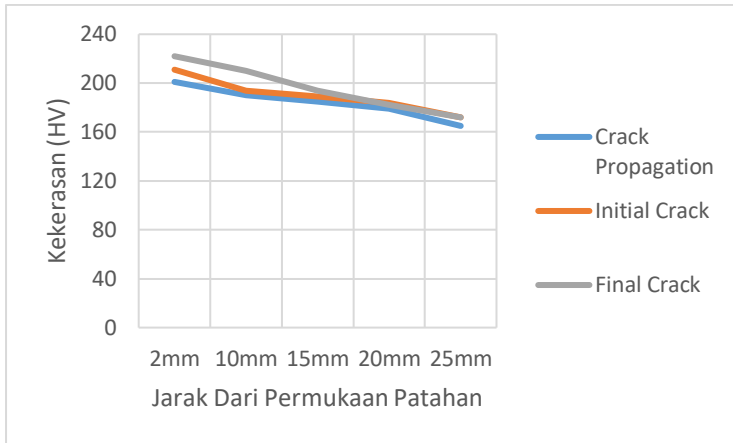
Lokasi (dari permukaan patahan)	<i>Crack Propagation</i>	<i>Initial Crack</i>	<i>Final Crack</i>
	HV	HV	HV
2mm	201	211	222
10mm	190	194	210

15mm	185	189	194
20mm	179	184	182
25mm	165	172	172

**Gambar 4. 13** Perbandingan Kekerasan pada Daerah *Initial Crack*, *Propagation*, dan *Final Crack*
