TUGAS AKHIR - MO184804

**ANALISIS KAPASITAS *ULTIMATE DENTED*
TUBULAR MEMBER DENGAN PENAMBAHAN
*DOUBLER PLATE***

DEPARTEMEN TEKNIK KELAUTAN

**ULTIMATE CAPACITY ANALYSIS OF DOUBLER
PLATE-REINFORCED DENTED TUBULAR MEMBER**

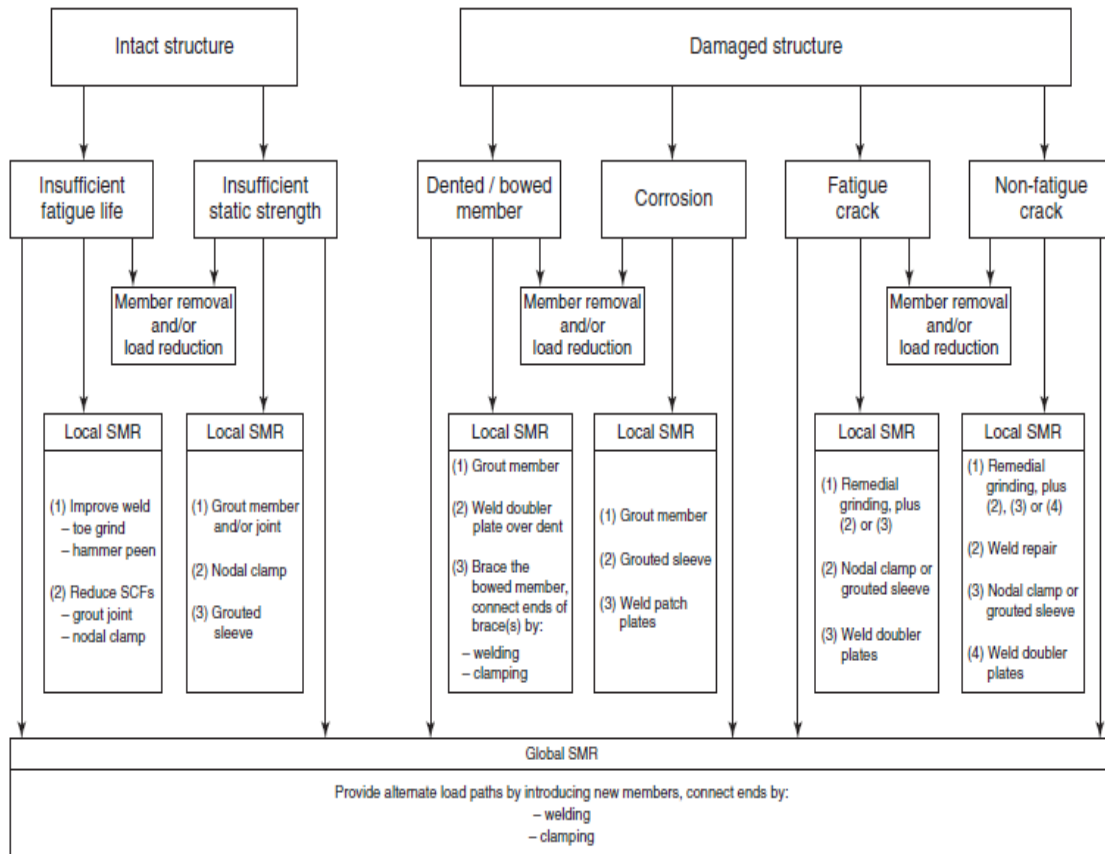
Struktur yang mengalami penurunan kekuatan, baik akibat kerusakan (*damage*) maupun kesalahan desain, perlu dilakukan metode SMR untuk meningkatkan kapasitasnya. Standar yang digunakan untuk menilai kelayakan struktur yang mengalami penurunan kapasitas adalah SIMS (*Structural Integrity Management System*). Dalam prakteknya, SIMS menentukan level risiko dari struktur yang diinspeksi, kemudian menentukan langkah perbaikannya. Berikut ini adalah skema dari metode-metode SMR:

Gambar 2.7 Skema SMR

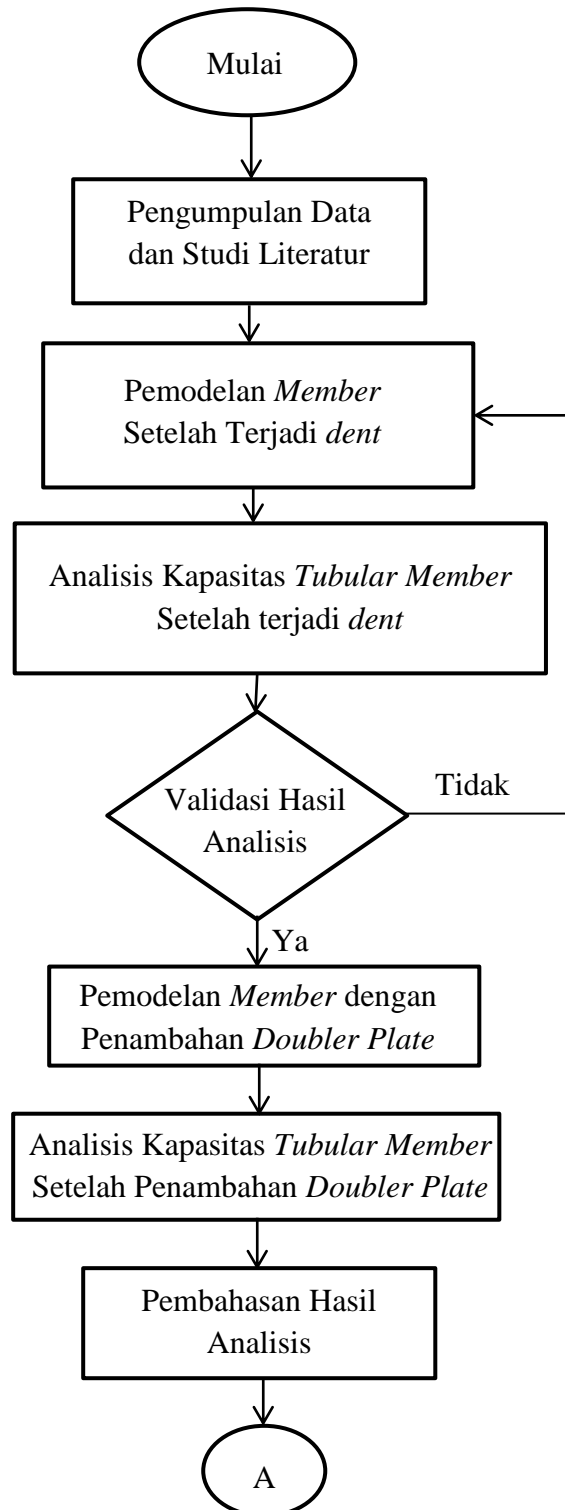
Gambar 3.1 Diagram Alur Pengerjaan Tugas Akhir

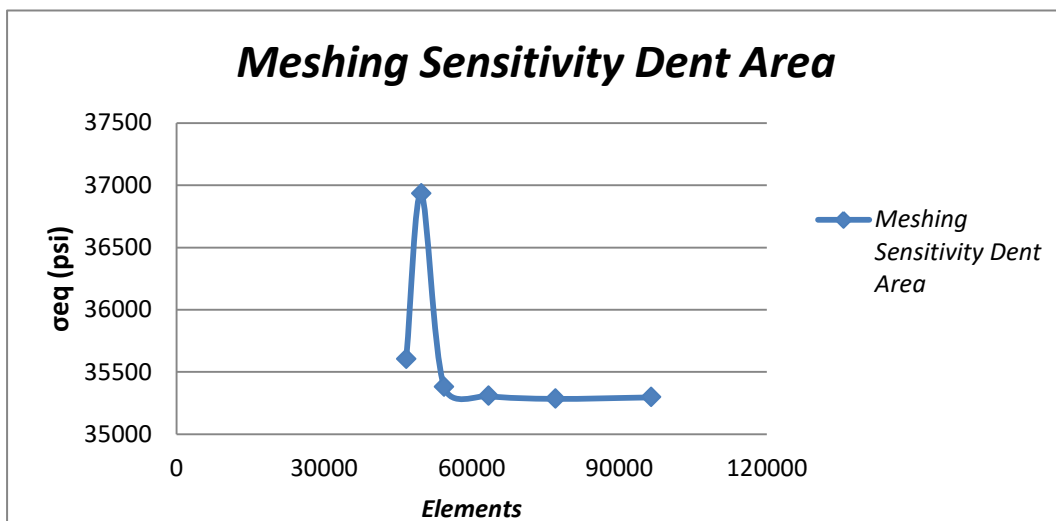
Gambar 4.11 Kurva Meshing Sensitivity Analysis Dent Area

Berdasarkan tabel 4.2 dan gambar 4.11 di atas, dapat dilihat bahwa *output* tegangan mulai cenderung konstan pada *range* ukuran elemen 0,07in hingga 0,05in. Sehingga berdasarkan hasil di atas dapat dilanjutkan ke tahap analisis selanjutnya dengan menggunakan jumlah elemen 60739 (ukuran elemen 0,07 in).

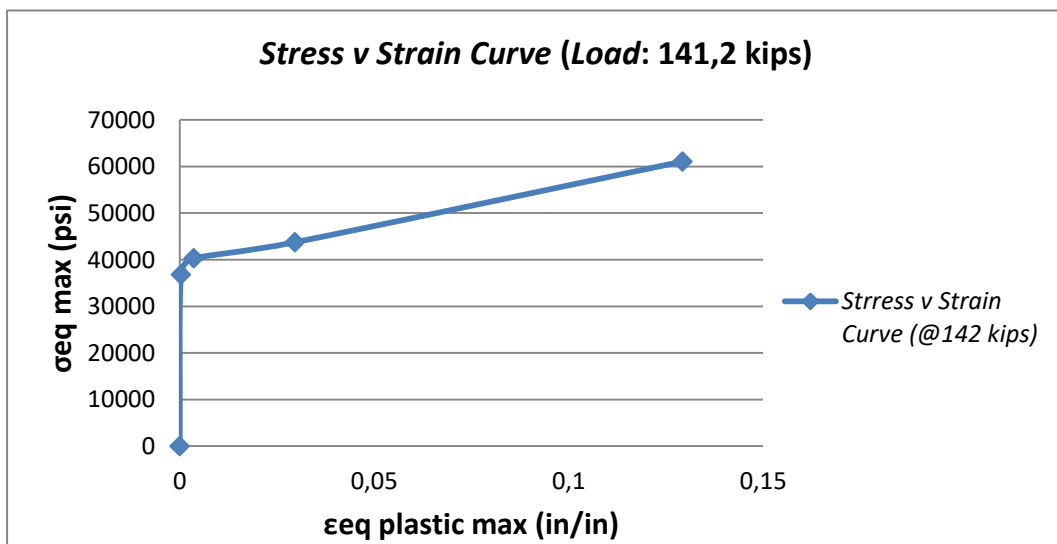
Pinc: 141,2 kips		
Substeps	$\sigma_{eq} \text{ max (psi)}$	$\epsilon_{eq} \text{ plastic max (in/in)}$
0	0	0
1	36798	3,21E-04
2	40293	3,60E-03
3	43749	2,96E-02
4	61082	0,12931

Gambar 4.17 Stress v Strain Curve pada Pembebanan 141,2 kips
