Evaluasi Struktur Papan Reklame di Surabaya

Nur Achmad Husin *)

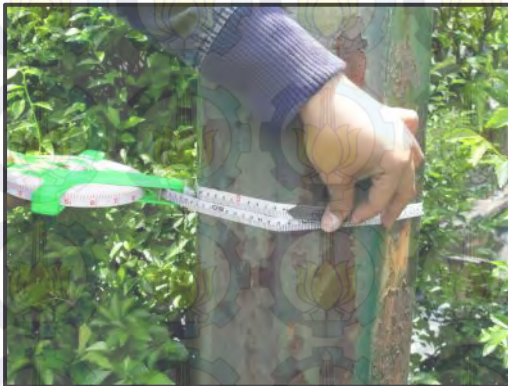
Gambar 1 :

- a) Mempelajari dokumen-dokumen teknis tentang rancang bangun konstruksi papan reklame dengan tujuan untuk melakukan kompilasi data serta melakukan pengukuran di lapangan yang pernah dilakukan di lokasi seperti pada gambar 1 dibawah ini.

Pengukuran Dimensi Kolom Papan Reklame

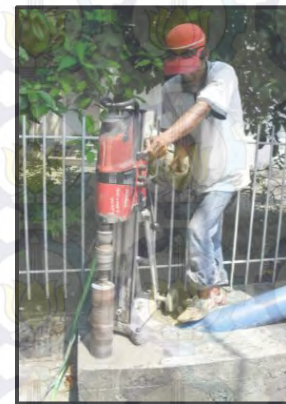
Gambar 2 :

Pengambilan sample ini tergolong sebagai destructive test di mana sample diambil dengan menggunakan mata bor berdiameter 100 mm seperti pada gambar 2 dan 3. Adapun panjang dari sample silinder beton harus sekitar 1.9 sampai 2.1 kali diameter. Bila melebihi 2.1 kali diameter, maka panjang sample harus dikurangi, sedangkan bila panjang sama atau kurang dari 1.75 harus dikalikan dengan faktor koreksi kekuatan tekan sebagai berikut :

Pengambilan Sampel Beton

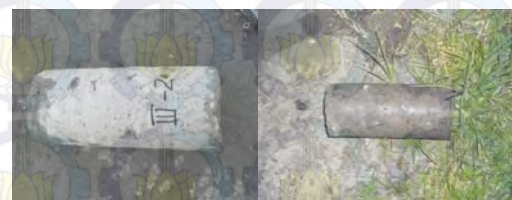
Gambar 3 :

Benda Uji Core Drill

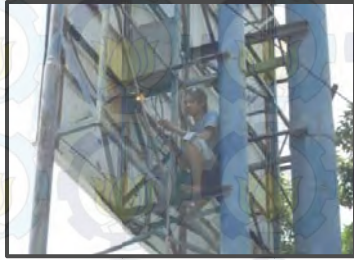
- b) Pengambilan sampel baja.
Mengantisipasi adanya kemungkinan penurunan kekuatan material dilapangan, maka perlu dilakukan pengambilan sampel baja dan kemudian dilakukan pengujian mutu baja eksisting. Pengujian dilakukan di laboratorium terhadap sampel baja yang telah diambil di lapangan berupa uji tarik baja seperti pada gambar 4 hingga 6.

Gambar 4 :
Pengambilan Benda Uji Baja di Lapangan

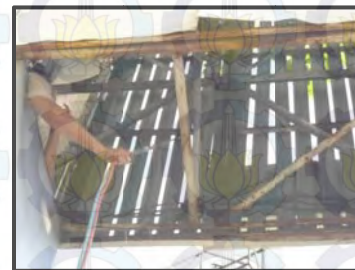
- Dari hasil pengamatan visual dilapangan, dijumpai bahwa rangka atas reklame masih baik dalam arti tidak terjadi lendutan atau putus dan terjadi korosi pada batang-batang elemen rangka (gambar 8 dan 9). Joint atau sambungan antar elemen struktur juga masih baik (gambar 10). Namun pada kaki kolom struktur papan reklame yang tidak terlindungi mengalami korosi seperti pada gambar 11 dan 12.

Gambar 9 :
Korosi Pada Rangka Papan Reklame
