TUGAS AKHIR –TL 141584

**STUDI MEKANISME KERUSAKAN *TUBE*
REFORMER PADA INDUSTRI PETROKIMIA**

JURUSAN TEKNIK MATERIAL DAN METALURGI
Fakultas Teknologi Industri
Institut Teknologi Sepuluh Nopember
Surabaya
2016

*DAMAGE MECHANISM STUDY TUBE REFORMER ON
PETROCHEMICAL*

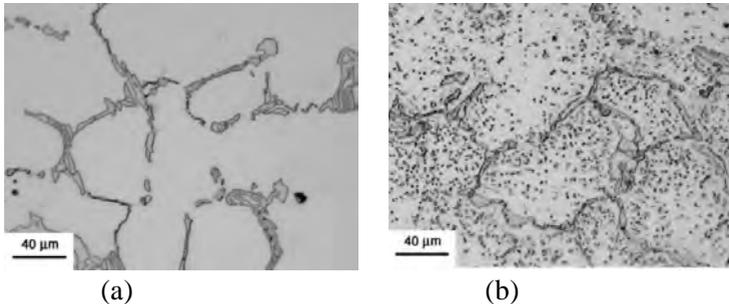
- *Primary Carbides*
Terbentuk sebagai *grain boundary network* saat proses pembekuan
- *Secondary Carbides*
Terbentuk sebagai partikel halus di sekitar butir saat beroperasi

Gambar 2.7 (a) *Primary Carbides* (b) *Secondary Carbides*. HP-Nb-Ti. (Chromium carbide, Nb-Ti(C))

Secondary Carbides adalah contributor utama terhadap *creep strength*. Dalam waktu hanya beberapa jam pertama mikrostruktur tube akan berubah sebagai *secondary carbides* precipitate didalam butir asutenitik (proses yang dikenal sebagai "penuaan"). Setiap karbida partikel kecil bertindak sebagai penghalang untuk mencegah gerakan kerusakan akibat *creep* melalui mikro. Oleh karena itu, lebih halus partikel *secondary carbides* ini, maka semakin besar kekuatan *creep*. Seiring lamanya pemakaian dan/atau temperatur layanan meningkat, maka karbida sekunder menyebar dan menjadi kasar. Dengan hilangnya karbida sekunder dari matriks austenite maka kekuatan *creep* berkurang.

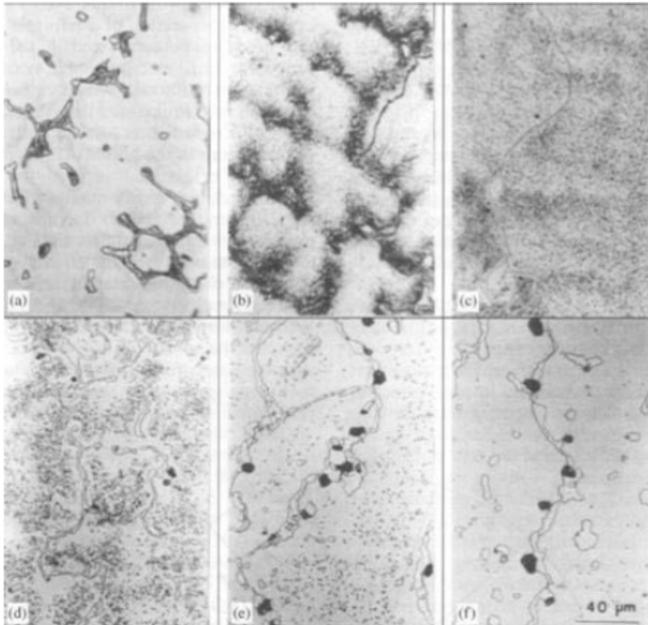
Gambar 2.8 Tahap *aging in-service* pada tube HK-40 selama 10 tahun

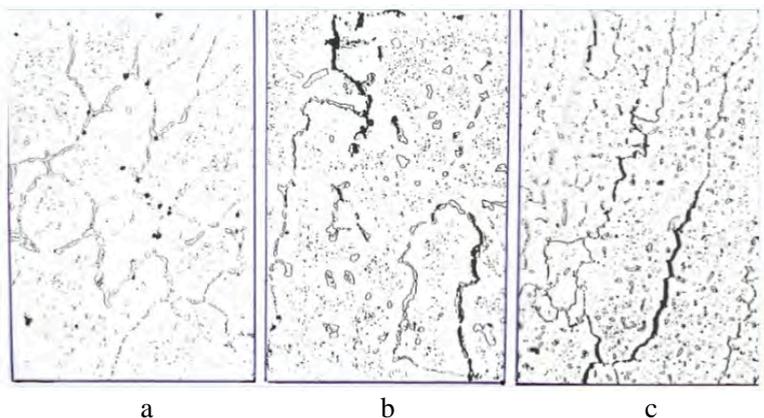
Penyebab kerusakan pada produk manufaktur dipengaruhi oleh beberapa faktor, mulai dari adanya cacat awal (void), kemudian berkembang ke pertumbuhan retak (microvoid), selanjutnya terjadi penjararan retak (*creep cracking*). (Ilham Hatta, 2002)

Gambar 2.10 Penyebaran *creep* crack Isolated *Creep* Void x250
(a) Micro crack x250(b) *Creep* cracking x100(c)

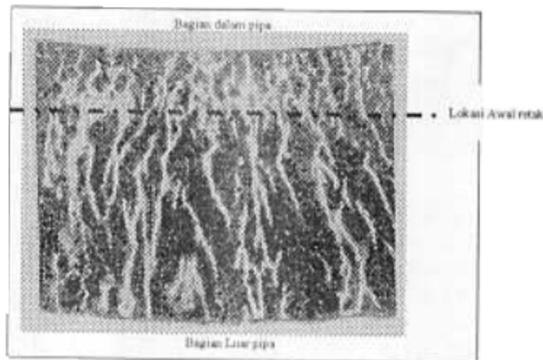
Gambar 2.11 Hasil Makro fraktografi

Secara visual patahan pipa 2.11 memperlihatkan bentuk patahan yang rapuh (Brittle Fracture), hal ini nampak pada arah ketebalan pipa yang tidak banyak berubah atau tidak terjadi deformasi. Bentuk retakan yang terjadi pada butiran strukturmikro adalah retakan intergranular, yang menandakan bahwa material pipa rusak setelah mengalami perapuhan yang kemungkinan diakibatkan oleh laju pendinginan yang sangat cepat (>

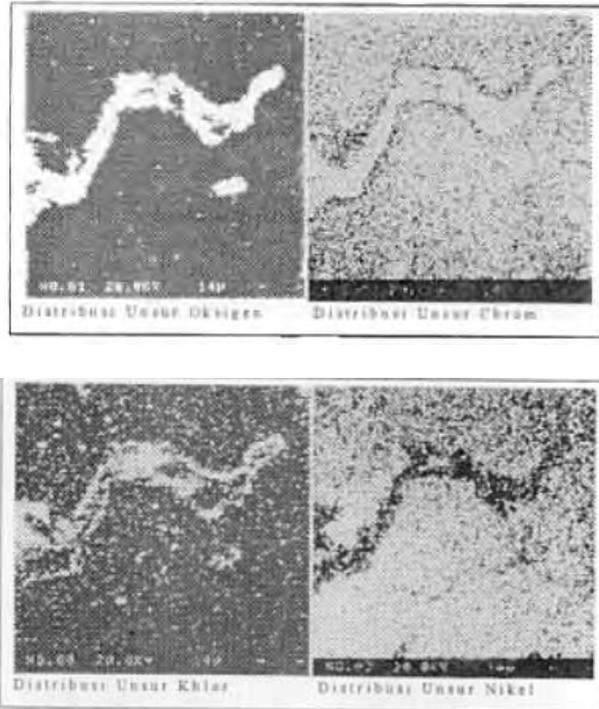
Gambar 2.13 Pemetaan distribusi produk korosi disekitar retakan

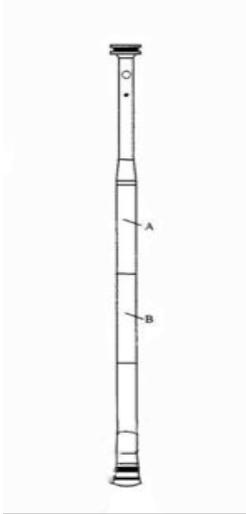
Pengamatan visual ini yaitu dengan melihat kondisi pipa pada bagian yang mengalami kegagalan sehingga dapat diketahui kondisi awal dari *Tube reformer* yang nantinya akan mempermudah tahap analisis yang dilakukan selanjutnya. Terdapat 2 pipa yang dianalisis yaitu tube A dan tube B. Tube A adalah tube yang terdapat crack dan terletak dekat dengan *burner*.

Tube B adalah tube yang terletak dibawah jauh dengan *burner*. Setelah itu Pipa dipotong dan dijadikan sampel

A : Dekat dari burner

B : Jauh dari Burner

Gambar 3.2 Tube Reformer

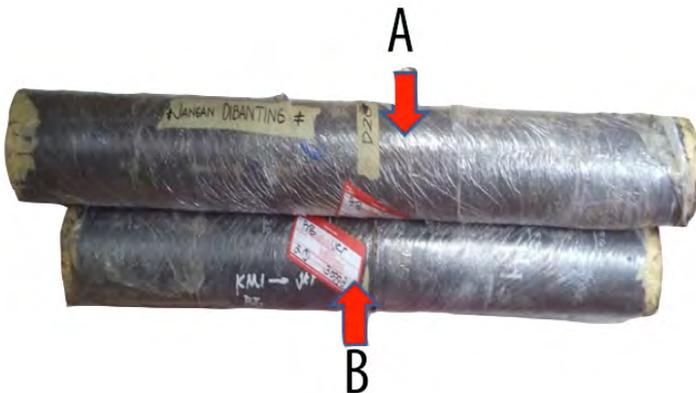
Gambar 3.3 Tube A dan Tube B

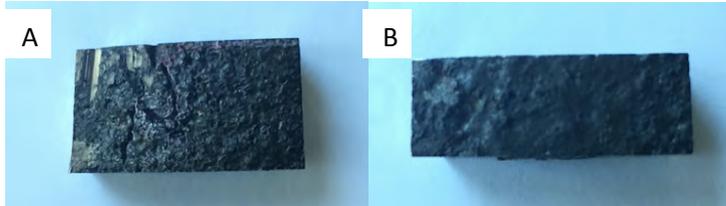
Gambar 3.4 sampel A dan sampel B pada permukaan OD

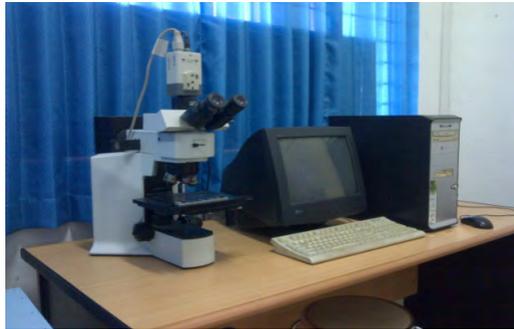
Gambar 3.5 Mikroskop Optik Olympus BX51M

- v. Terakhir yaitu permukaan yang telah di etsa dilihat struktur mikronya menggunakan mikroskop optik.

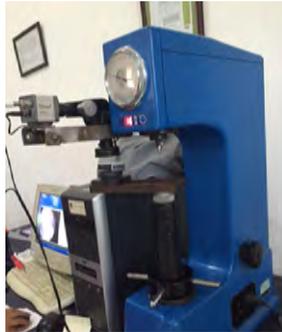
Gambar 3.8 Mesin Vickers HBRV 187.5A

- i. Pastikan permukaan spesimen dalam kondisi rata, apabila tidak, ratakan dahulu spesimen dengan ampelas/kikir , dan pastikan juga tidak terjadi pemanasan setempat.
- ii. Pertama, putar switch ke posisi Vickers
- iii. Letakan spesimen pada tempatnya, atur ketinggian spesimen dengan memutar tuas sampai angka di layar menunjukkan angka 0. Perhatikan agar jangan sampai terlewat dengan cara mengaturscale adjustment
- iv. Atur beban sesuai dengan material yang akan diuji.
- v. Tarik tuas sampai indenter menyentuh spesimen, dan biarkan selama 20 detik.
- vi. Catat hasil pengukuran yang terekam, dan kembalikan tuas pada posisi semula.
- vii. Geser meja spesimen ke arah mikroskop, dan amati bentuk jejak yang terjadi serta ukur diameternya. Kemudian catat hasilnya pada lembar data yang telah disediakan

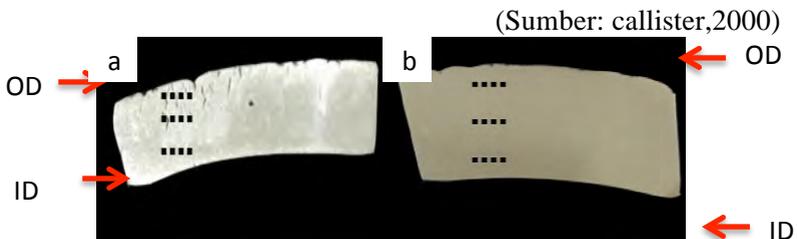
Gambar 3.10 Posisi penjejakan sampel A(a) dan sampel B (b)

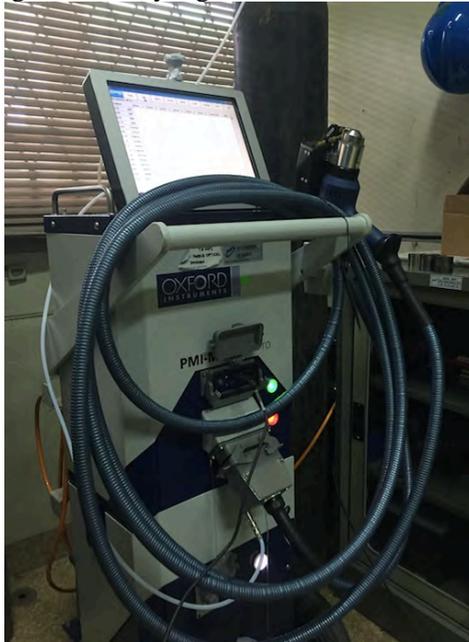
Gambar 3.11 Mesin Uji Komposisi PMI-Master pro

digunakan dalam spektrofotometri disebut spektrofotometer. Hasil yang telah dilakukan pada sampel a dan b dari pengujian dibandingkan dengan standar yang sudah ada.

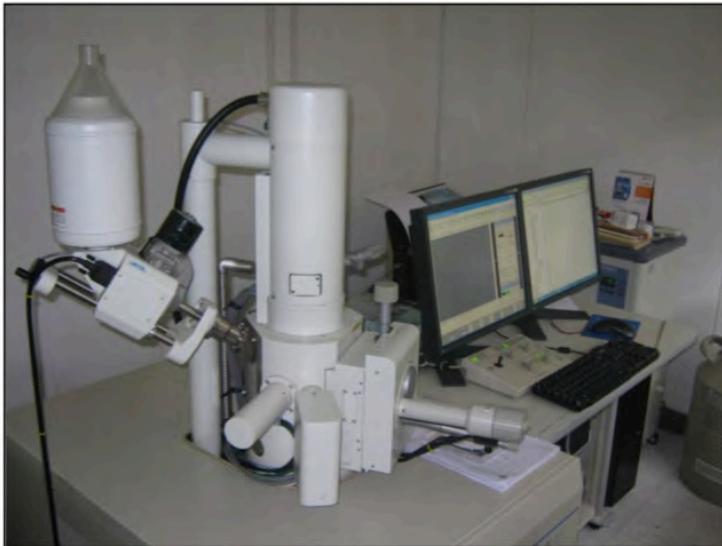
Gambar 3.12 Mesin SEM8EDX 10 JEOL JSM-6390A

Scanning Electron Microscope (SEM) adalah salah satu jenis mikroskop electron yang menggambar spesimen dengan memindainya menggunakan sinar elektron berenergi tinggi dalam scan pola raster. Elektron berinteraksi dengan atom-atom sehingga spesimen menghasilkan sinyal yang mengandung informasi tentang topografi permukaan spesimen, komposisi, dan karakteristik lainnya seperti konduktivitas listrik.

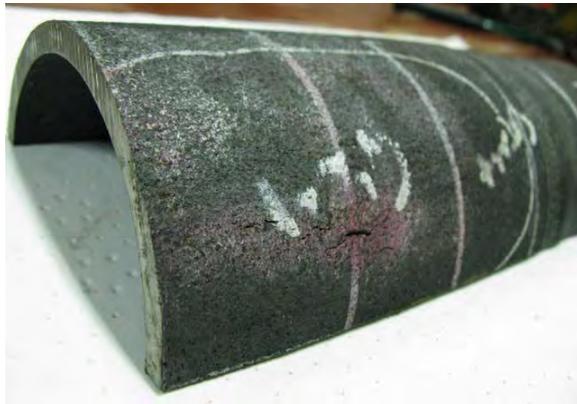
Gambar 4.1 Crack pada permukaan pada tube A

Pada gambar 4.1 dapat dilihat bahwa permukaan tube bagian OD memiliki *crack*. Berdasarkan pengamatan visual pada gambar 4.2 (A) permukaan OD pada sampel A yang memiliki *crack* begitu pula saat dilihat pada gambar 4.2 (A1) banyak *crack* yang merambat berawal dari arah OD mengarah ke ID, panjang *crack* sekitar 5mm.

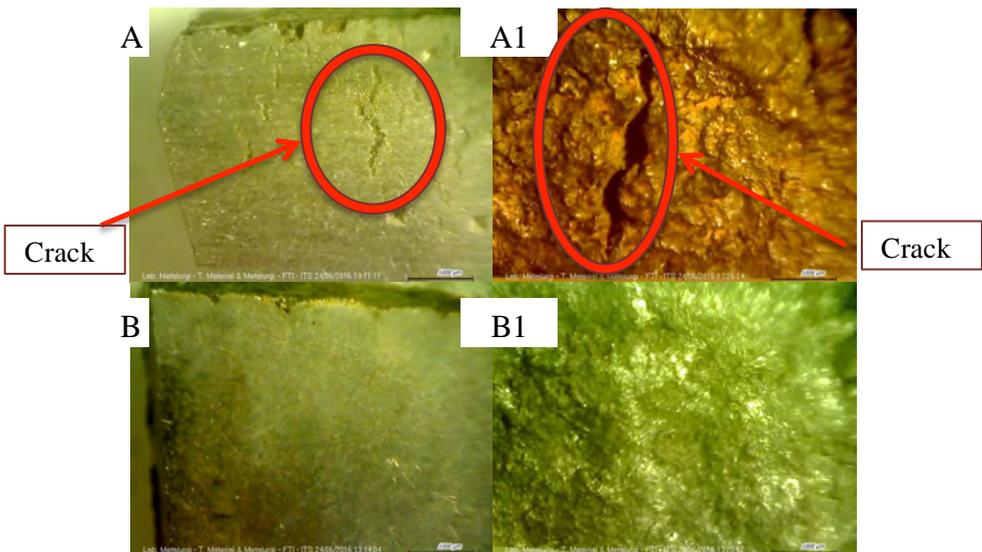
Gambar 4.2 Bagian potongan sampel a (A), permukaan OD sampel a (A1), Bagian potongan sampel b (B), permukaan OD sampel b (B1) perbesaran 8x.

Pada gambar 4.2 (B) menunjukkan bahwa permukaan OD pada sampel B yang tidak mengalami *crack* begitu pula pada gambar 4.2 (B1) tidak terlihat adanya rambatan *crack* pada permukaannya.

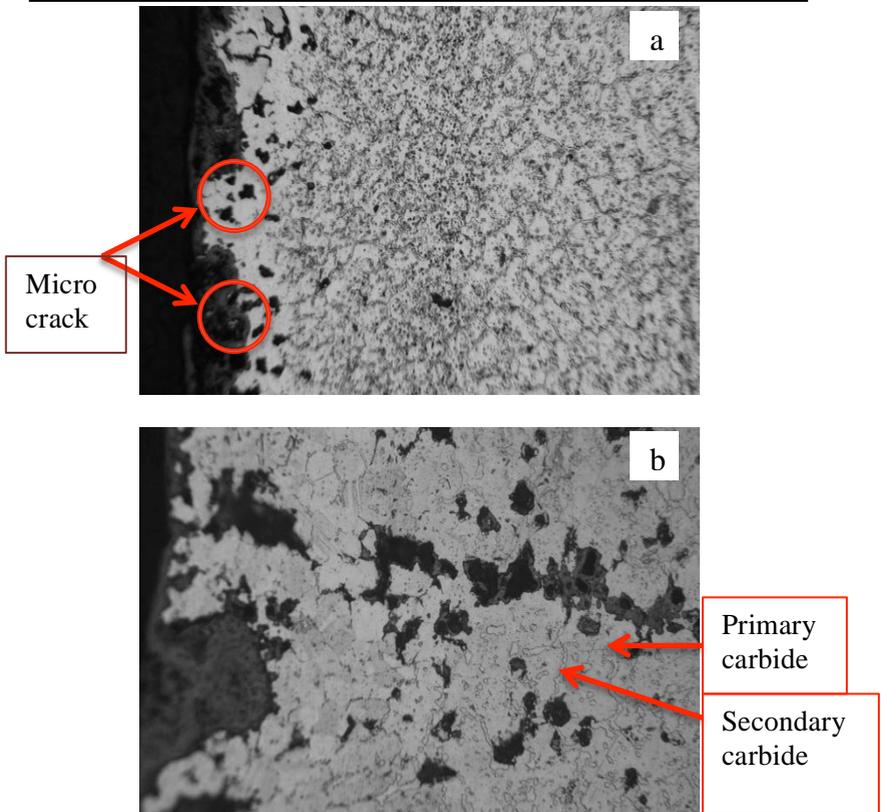
Gambar 4.3 Foto Mikrostruktur perbesaran 100x(a), 200x(a)
sampel A bagian dekat OD

Pada gambar 4.3(a) perbesaran 100x terlihat bahwa terdapat *creep cracking* yang terjadi pada permukaan, ditunjukkan dengan warna yang lebih gelap dan lebih besar pada permukaan selain itu juga adanya *microcrack* pada bagian lebih ke tengah. *Creep cracking* ini disebabkan oleh adanya *microcrack* dan pada akhirnya terjadi *crack* yang dapat ditunjukkan garis panah merah.. Gambar 4.3(b) pada perbesaran 200x terlihat bahwa banyak terdapat *microcrack* yang menyerang pada bagian batas butir.

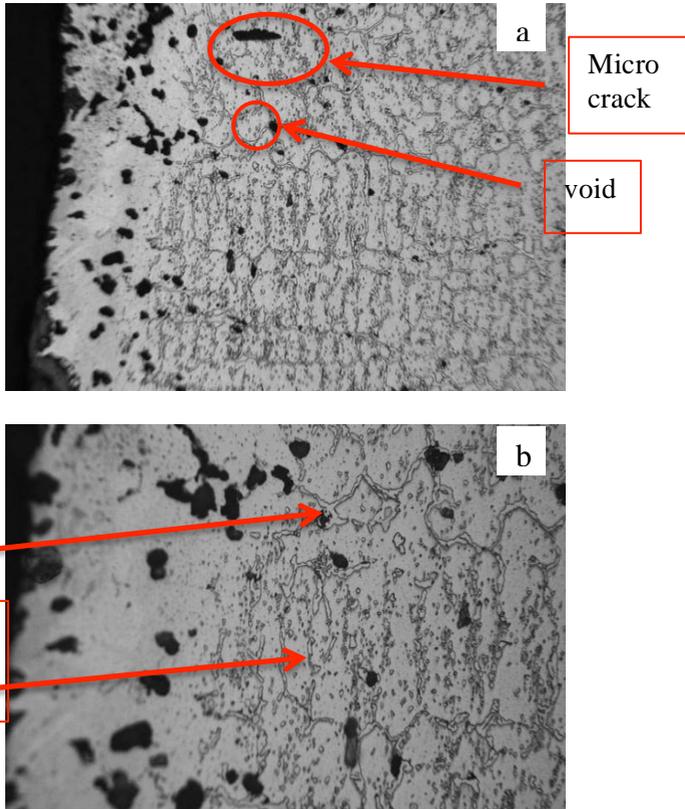
Gambar 4.4 Foto Mikrostruktur perbesaran 100x(a), 200x(a) sampel B bagian dekat OD

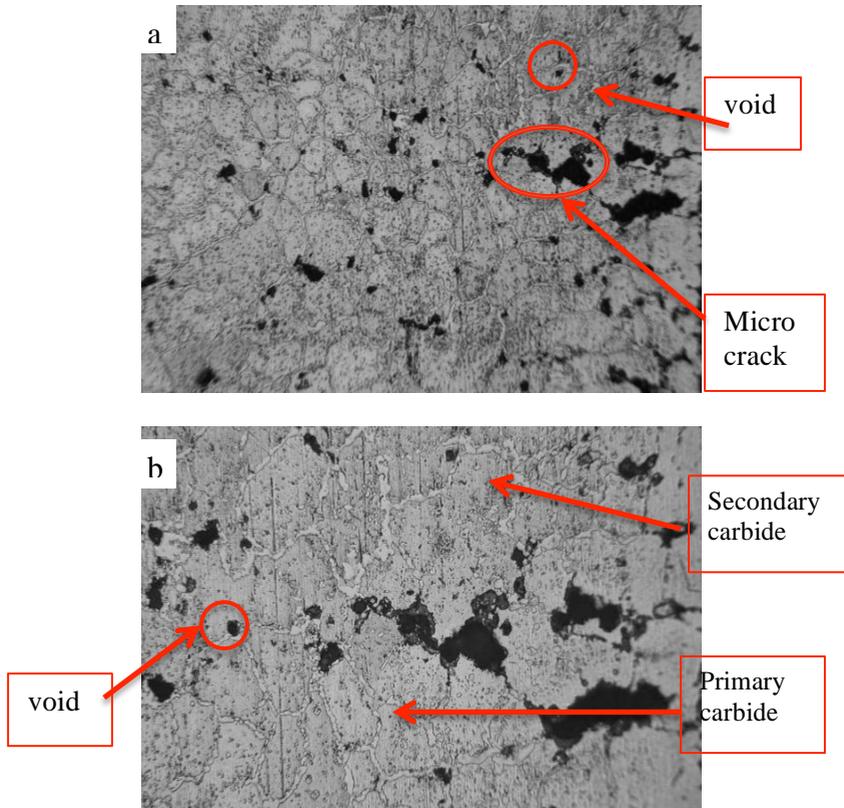
Gambar 4.6 Foto Mikrostruktur perbesaran 100x(a), 200x(a) sampel B bagian dekat ID

Pada sampel A bagian dekat ID, sampel yang telah mengalami *microcrack*, terlihat bahwa terdapat *void* yang bermunculan pada bagian batas butir dan banyak *void* yang telah bersatu yang menjadi *microcrack*. Pada gambar 4.9 sampel B bagian dekat ID, sampel yang tidak mengalami *crack*, terlihat bahwa *void* terjadi pada bagian batas butir dengan jumlah yang banyak dan mulai mengalami *microcrack* tetapi belum mengalami *creep cracking*. Menurut bentuk struktur mikronya terlihat bahwa penyebaran *secondary carbide* pada sampel A dekat ID lebih tidak merata dibandingkan dengan sampel B dekat ID.

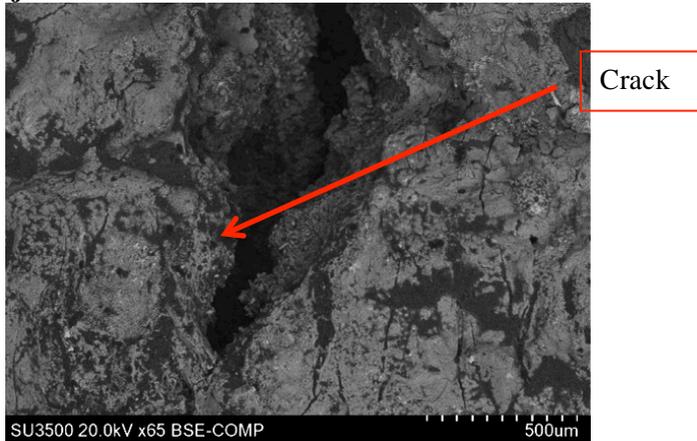
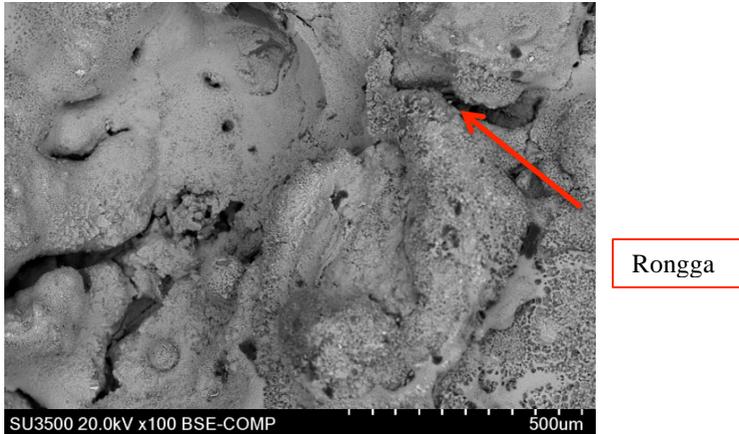
Gambar 4.7 Hasil pemeriksaan dengan menggunakan SEM bagian dekat OD tube A (a), bagian dekat ID tube B (b)

Dari hasil SEM pada sampel A terdapat adanya crack dan juga dapat dilihat terdapat adanya lubang - lubang kecil yang nantinya dapat menyebabkan adanya *crack*. Pada sampel B terdapat adanya rongga- rongga dan lubang – lubang pada permukaan.

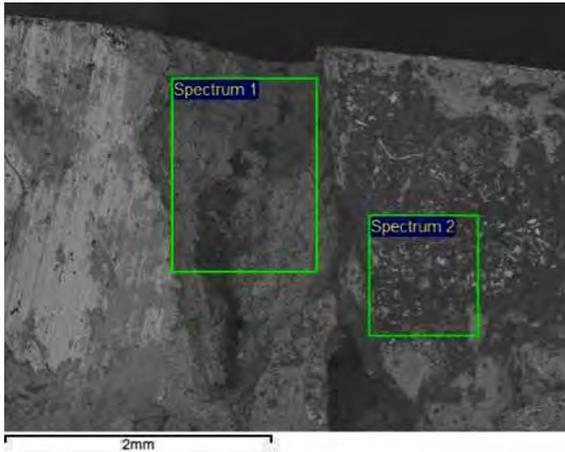
Gambar 4.8 Lokasi pemeriksaan EDX sampel A1, A2

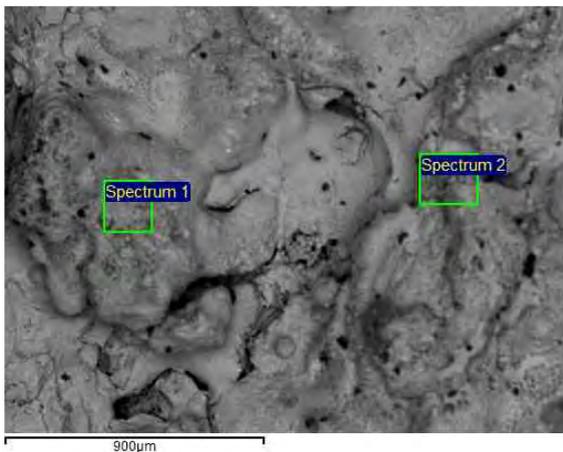
Gambar 4.9 Lokasi pemeriksaan EDX sampel B1 dan B2
