## **TUGAS AKHIR TERAPAN - VC 181819**

**EVALUASI STRUKTUR TRESTLE DERMAGA DI PROBOLINGGO SETELAH BERUMUR 26 TAHUN PADA TAHUN 2018 DENGAN MENINJAU METODE PERBAIKAN DAN PERKUATAN**

**EVALUATING STRUCTURE OF TRESTLE PORT IN  
PROBOLINGGO AFTER 26 YEARS OF AGE IN 2018 BY  
REVIEWING THE REPAIR AND STRENGTHENING METHODS**

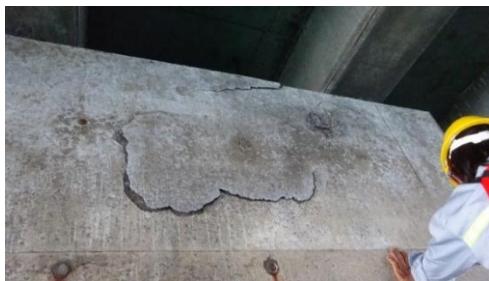
Korosi baja tulangan adalah reaksi kimia atau elektro kimia antara baja tulangan dengan lingkungannya. Baja tulangan yang terkorosi, volume karatnya lebih besar 3 kali dari volume bahan asalnya sehingga mengakibatkan keretakan pada beton. Hal ini merupakan awal dari kerusakan beton yang akhirnya menuju ke kerusakan yang lebih parah sehingga secara keseluruhan memperpendek usia pakai konstruksi yang bersangkutan.

**Gambar 2.9 Corrosion cracks** (Sumber: dok.pribadi, 2018)

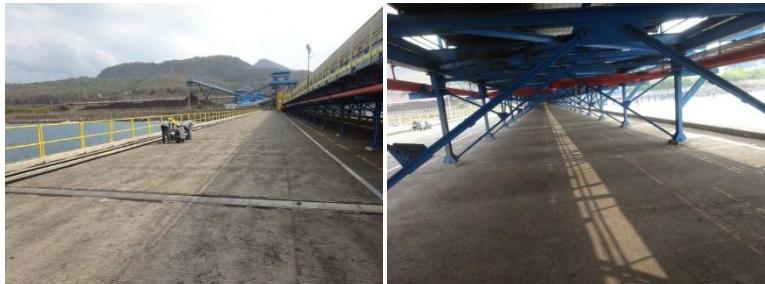
**Gambar 4.2** Kondisi Plat lantai trestle dan conveyor

Pada pengamatan visual trestle sisi atas terdapat keretakan dengan arah memanjang (vertikal) dan arah diagonal (sudut). Dengan adanya retakan tersebut harus dilakukan peninjauan ulang untuk mengetahui penyebab retak tersebut. Apakah terjadi karena struktural, kembang susut beton, regangan tarik beton, dan korosi. Dari hasil tersebut dapat ditentukan metode perbaikan yang efisien untuk mengatasinya.

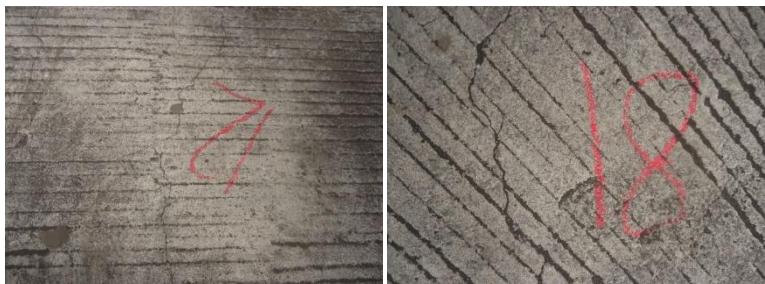
**Gambar 4.3** Retak diagonal pada plat lantai trestle

Oleh karena itu untuk plat lantai sisi atas dilakukan perbaikan retak dengan sesuai klasifikasi kategori retak yang telah dijelaskan sebelumnya. Berikut akan dijelaskan metode perbaikan retakan untuk plat lantai trestle. Dari hasil survei lebar retak disajikan pada gambar 8.3 berikut.

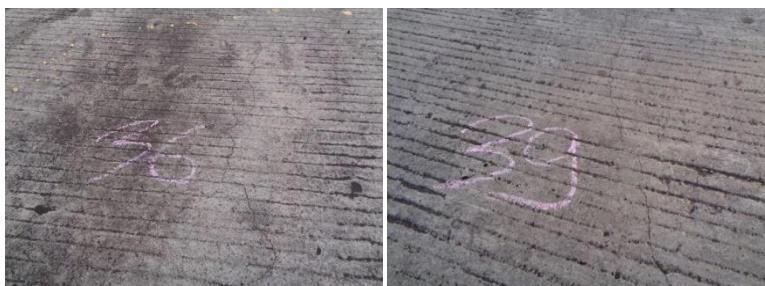
**Gambar 4.4** Retak memanjang pada plat lantai trestle

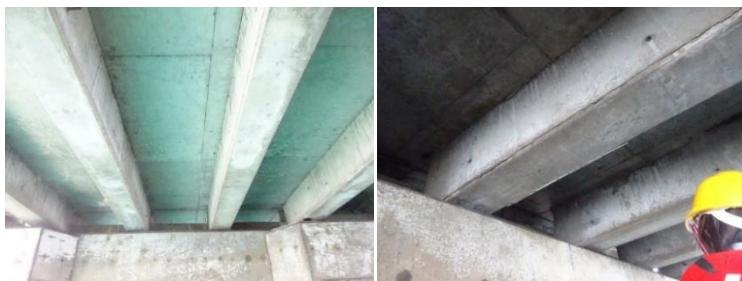
**Gambar 4.5** Kondisi balok girder dan plat lantai sisi bawah masih baik tidak ada keretakan

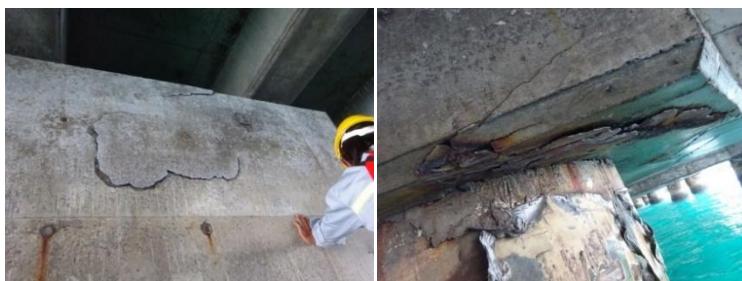
**Gambar 4.6** PileCap beton mengalami retak keliling (mengelupas) dan *spalling*

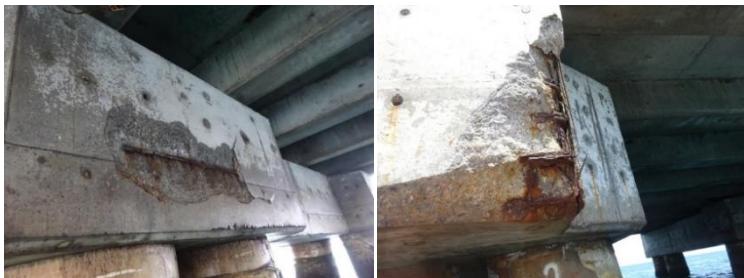
**Gambar 4.7** PileCap beton keropos dan tulangan terkorosi

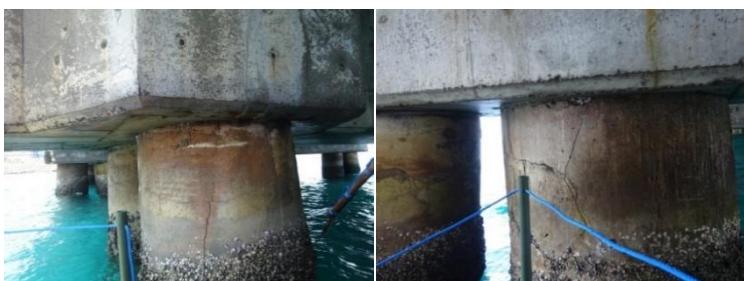
**Gambar 4.8** Selimut beton pancang baja mengalami keretakan

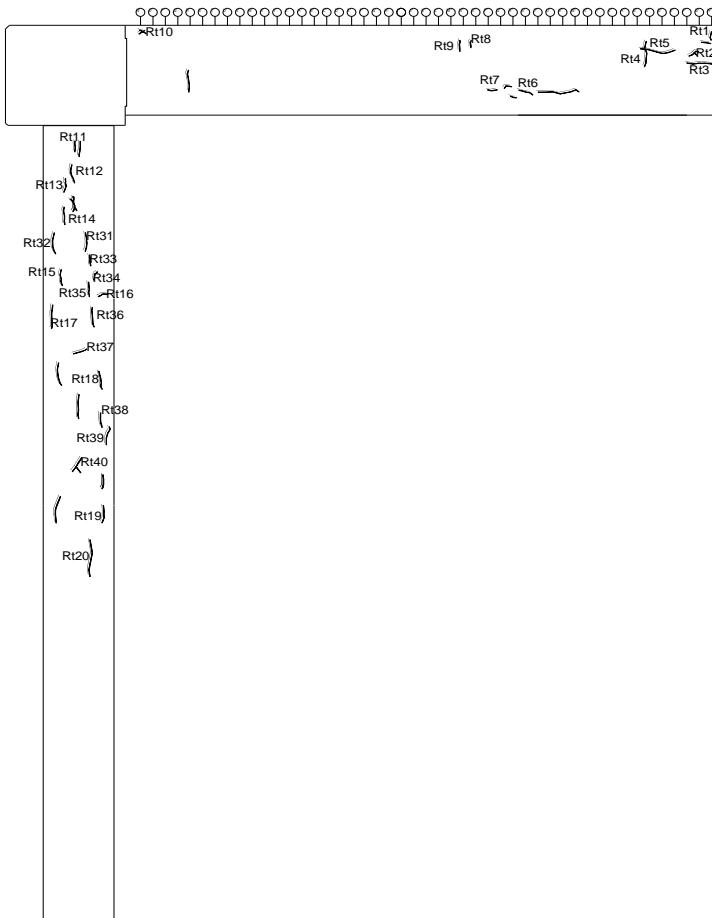
Pengukuran kedalaman retak dilakukan sebanyak 30 titik dengan bantuan alat Ultrasonic Pulse Velocity (UPV) sedangkan pengukuran lebar retak dengan Crack comparator dilakukan 30 titik dengan rincian area Jetty sebanyak 10 titik dan area Trestle sebanyak 20 titik seperti yang terlihat pada gambar 4.19.

**Gambar 4.19** Lokasi pengujian kedalaman dan lebar retak

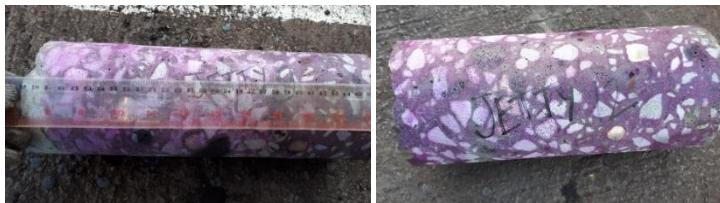
Dari hasil analisa pH dan chlor menunjukkan bahwa kondisi beton relatif masih cukup baik yaitu masih dalam keadaan basa ( $\text{pH} > 12$ ). Karbonasi beton hanya terjadi di permukaan dan hanya di beberapa tempat, penurunan pH ada, namun nilainya sangat kecil. Hal tersebut ditunjang dengan hasil tes carbonasi dengan cairan *phenoepthaline*; semua sisi samping beton *core drill* yang terkena cairan tersebut berwarna ungu, seperti terlihat pada gambar 4.21.

**Gambar 4.21 Hasil Tes Karbonasi pada sample Core Drill**

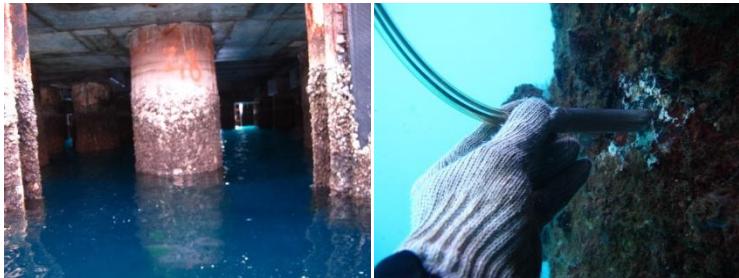
Pengukuran ketebalan (*thickness*) baja dilakukan pada material baja berupa tiang pancang yang terdapat pada trestle, hasil dari pengukuran ini digunakan untuk mengetahui tebal dari baja tiang pancang pada trestle. Pengukuran ketebalan baja yang dilakukan terhadap elemen struktur baja tiang pancang dilakukan untuk masing-masing tiang pancang yang diuji sebanyak 4 kali pembacaan. Pengujian dilakukan menyabar pada tiang panjang struktur dermaga 63 titik pada trestle.

**Gambar 4.25** Pengukuran Ketebalan Baja Pada Tiang Pancang

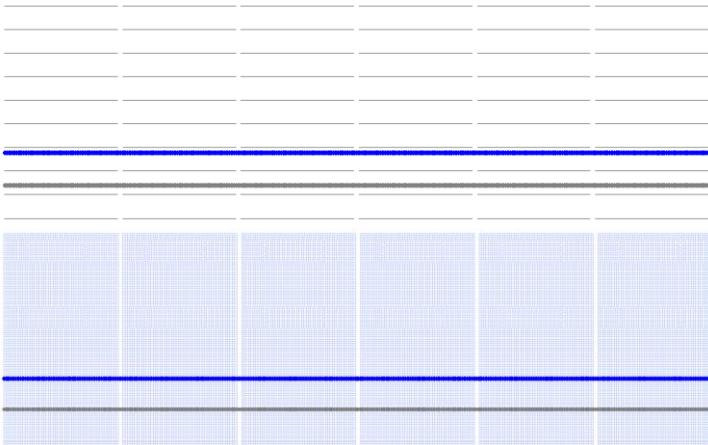
- Posisi Lane 1: Letak titik gandar roda truck berada diatas plat lantai di sedikit sebelah samping posisi girder

**Gambar 5.10** Letak *lane 1 moving load*

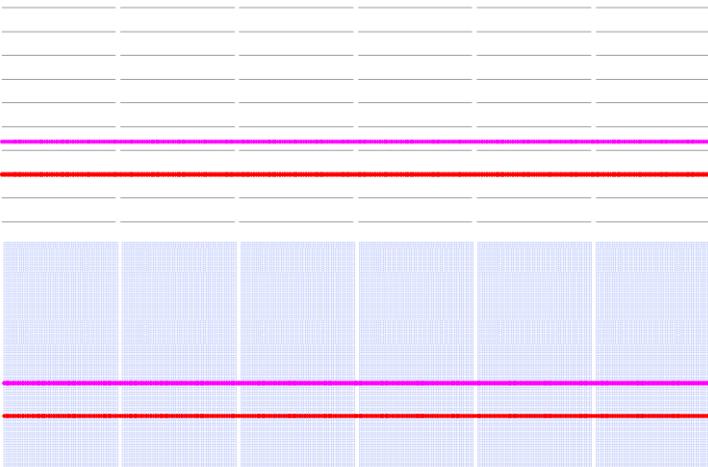
- Posisi Lane 2: Letak titik gandar roda truck berada diatas plat lantai tepat di atas posisi girder

**Gambar 5.11** Letak *lane 2 moving load*

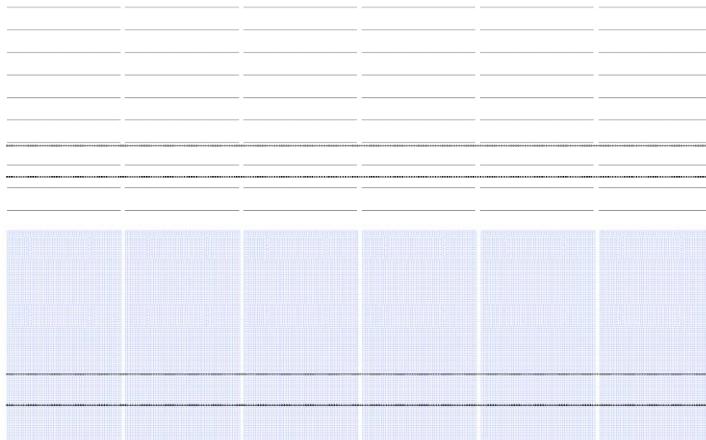
- Posisi Lane 3: Letak titik gandar roda truck berada diatas plat lantai tepat di tengah posisi antar girder

**Gambar 5.12 Letak lane 3 moving load**

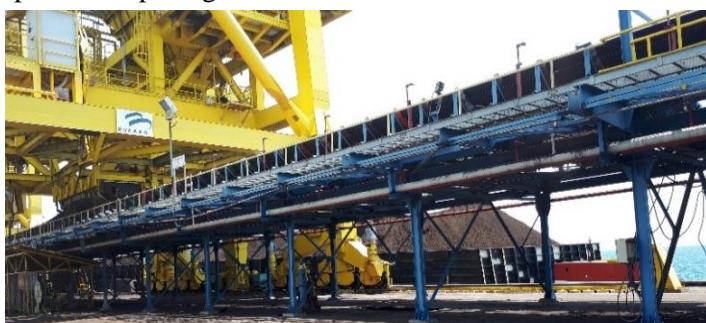
Pada eksisting terdapat fasilitas *conveyor belt* yang digunakan untuk mengangkut batubara dari *shipunloader* menuju ke tempat penumpukan batubara. *Conveyor belt* yang digunakan adalah tipe C01A/B. Untuk gambar dan spesifikasi dapat dilihat pada gambar 5.14 dan tabel 5.5.

**Gambar 5.14** Conveyor Belt (Sumber: dok. pribadi)

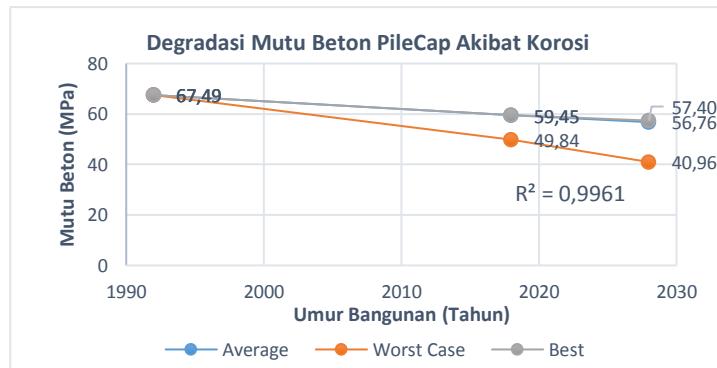
Kondisi	Mutu Beton $f_c'$ (MPa)		
	1992	2018	2028
Best	67.49	59.45	57.40
Average	67.49	59.45	56.76
Worst Case	67.49	49.84	40.96

**Gambar 6.1** Degradeasi Mutu Beton Elemen PileCap Dermaga

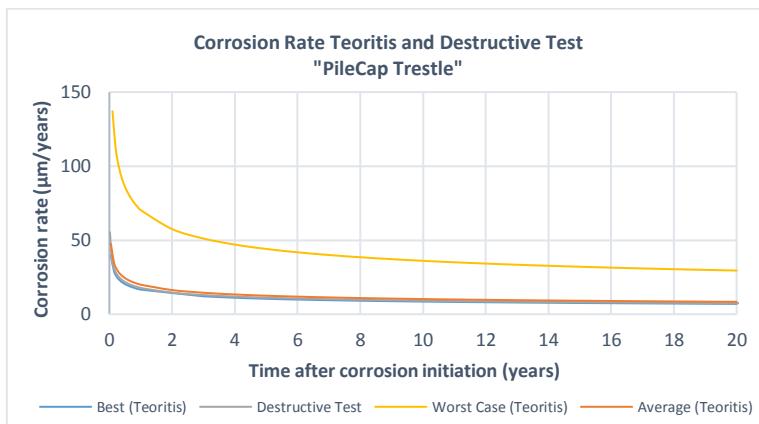
**Gambar 6.3** Prediksi Laju Korosi Teoritis dan Actual Elemen PileCap Trestle

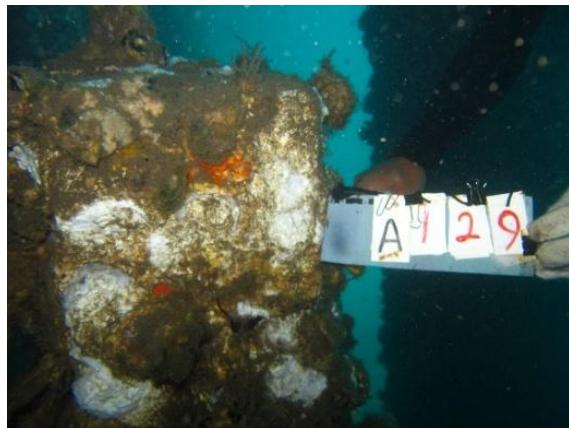
Dimana untuk *initial thickness* pancang baja sebesar 23 mm, dengan asumsi tebal lapisan *coating* 4 mm. Selanjutnya dalam analisa kapasitas tiang pancang baja, ketebalan profil akan dikurangi akibat korosi air laut menggunakan metode *uniform corrosion* dengan pendekatan yang lebih konservatif dan ditetapkan asumsi kecepatan korosi dengan kondisi *worst case* sebesar 0,0656 mm/tahun. Disimpulkan bahwa kondisi tiang pancang terendam masih cukup baik didukung dengan hasil pengamatan pengorbanan anoda pada sistem proteksi katodik masih berfungsi dengan baik, sebagaimana terlihat pada gambar berikut.

**Gambar 6.5** Hasil Pengamatan Sistem Proteksi Katodik

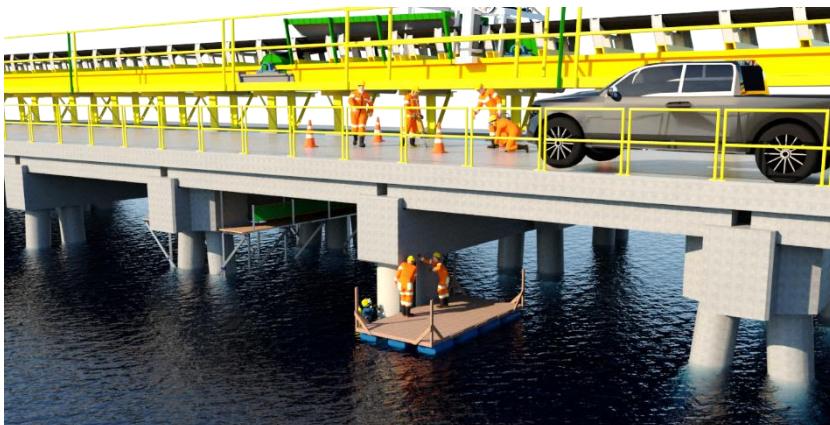
**Gambar 8.1** Ilustrasi keseluruhan metode perbaikan pada trestle

- a. Perbaikan kerusakan retak
- b. Pencegahan korosi beton bertulang
- c. Penggantian tulangan yang terkorosi
- d. Perbaikan kerusakan *concrete jacket* tiang baja

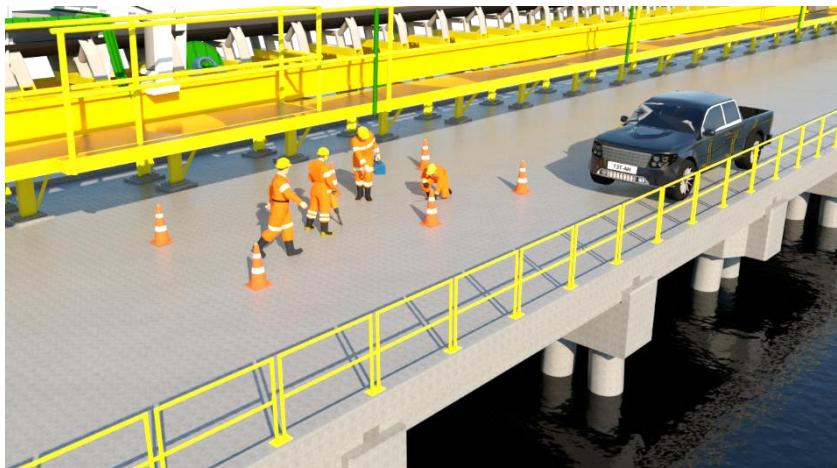
**Gambar 8.2** Ilustrasi perbaikan kerusakan retak dengan *injection epoxy method*

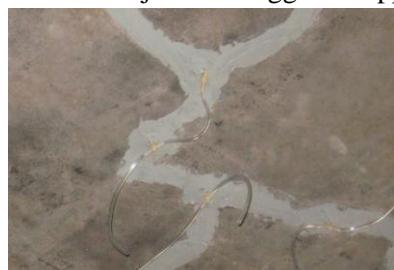
**Gambar 8.8** Ilustrasi penyambungan antar kepala nipple

8 jam setelah kepala head setting, kemudian kepala nipple dihubungkan dengan kepala nipple lainnya dengan menggunakan selubung penghubung secara seri. Setiap seri terdiri dari 5 nipple, kemudian akan dihubungkan dengan seri tertutup dengan 2 atau 3 lainnya sehingga dalam satu seri menjadi 10 hingga 15 nipple

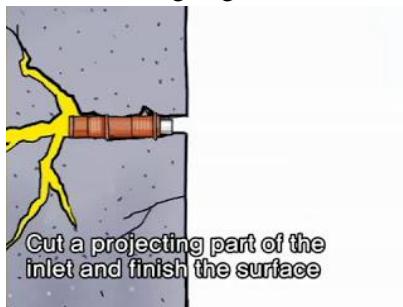
**Gambar 8.11** Ilustrasi finishing akhir pelepasan nipple

Setelah 2 hari, nipple dapat dipatahkan dan bekas patahan tersebut diratakan dengan gerinda

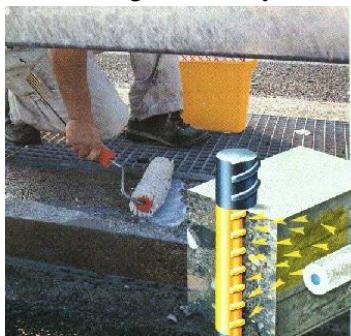
**Gambar 8.12** Ilustrasi proses impregnasi pada *corrosion inhibitor*

*Corrosion inhibitor coating* merupakan suatu pekerjaan untuk melapisi permukaan beton bertujuan untuk melindungi baja tulangan dari korosi yang disebabkan karbonasi, klorida, dan berbagai kontaminan agresif lainnya.

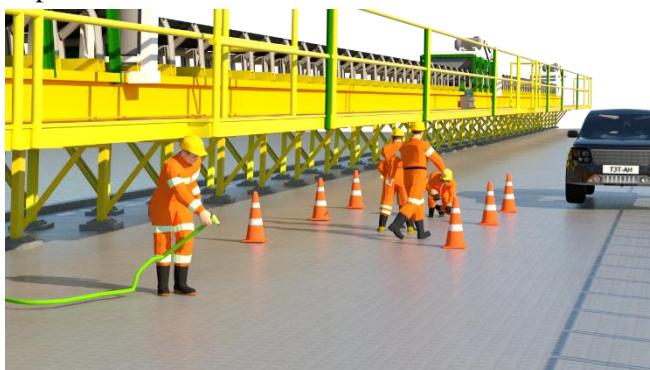
**Gambar 8.13** Ilustrasi pembersihan permukaan beton

Bersihkan permukaan beton yang akan dikerjakan bebas dari debu, kotoran permukaan, minyak, noda karat, pertumbuhan biologis dan kontaminan permukaan lainnya. Dapat menggunakan penyemprotan air bertekanan tinggi dan tidak boleh menggunakan air panas.

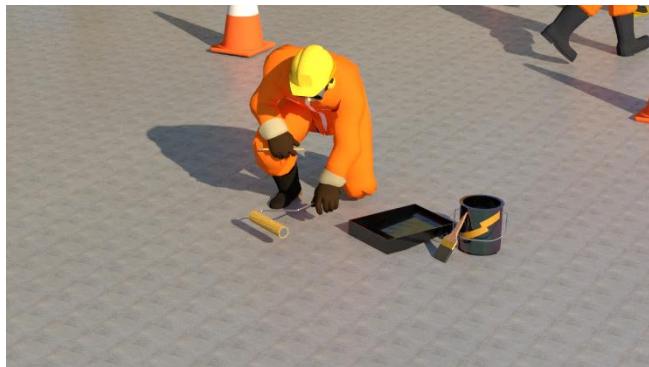
**Gambar 8.14** Ilustrasi pengolesan *corrosion inhibitor*

- b) Biarkan lapisan pertama mengering sekitar 2-8 jam sebelum menerapkan lapisan kedua. (Proses pelapisan dilakukan hingga 3-5 kali)
- c) Lindungi area dari hujan ataupun faktor lainnya minimal sehari setelah aplikasi pelapisan
- d) Sehari setelah aplikasi, permukaan yang dirawat harus dibersihkan dengan air bertekanan ±10 MPa

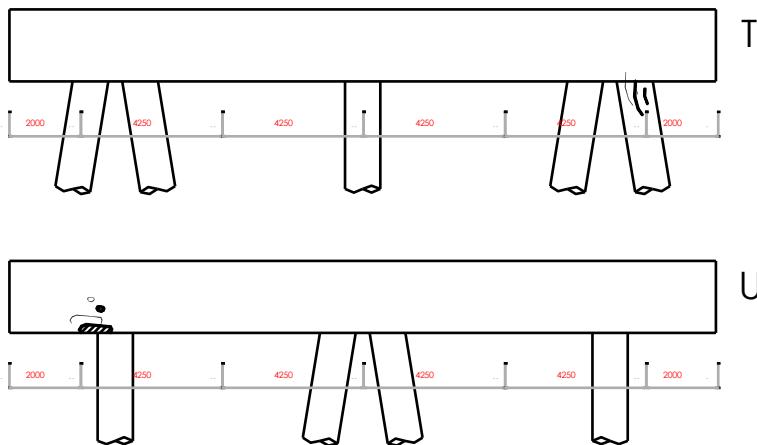
**Gambar 8.23** Pola retak pada pilecap trestle as T dan U

Dari hasil analisa elemen pilecap trestle pada sub bab 7.5 bahwa pilecap trestle relative aman sampai dengan tahun 2028. Permasalahan yang dihadapi adalah terjadi pengelupasan selimut beton (*delaminating*) dan rompal-rompal pada permukaan beton (*spalling*) sehingga tulangan beton terbuka dan telah terkorosi. Dari hasil pemeriksaan ini diidentifikasi bahwa beton pilecap trestle masih *safe condition* untuk dioperasikan. Hasil uji karbonasi permukaan menunjukkan bahwa permukaan beton sebagian mengalami kerusakan terdegradasi dan terkarbonasi. Indikasi karbonasi atau korosi beton hanya terjadi sampai dengan kedalaman 1,5 – 2,5 cm. Selebihnya kondisi masih cukup baik dan tidak mengalami karbonasi. Hasil uji *hammer test* menunjukkan kuat tekan rata-rata 40,54 MPa yang mengindikasi beton masih cukup baik.

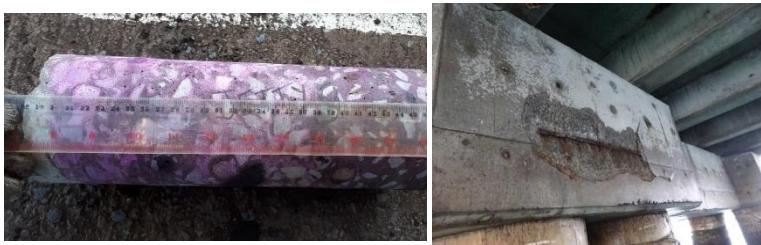
**Gambar 8.24** Uji karbonasi dan spalling selimut beton

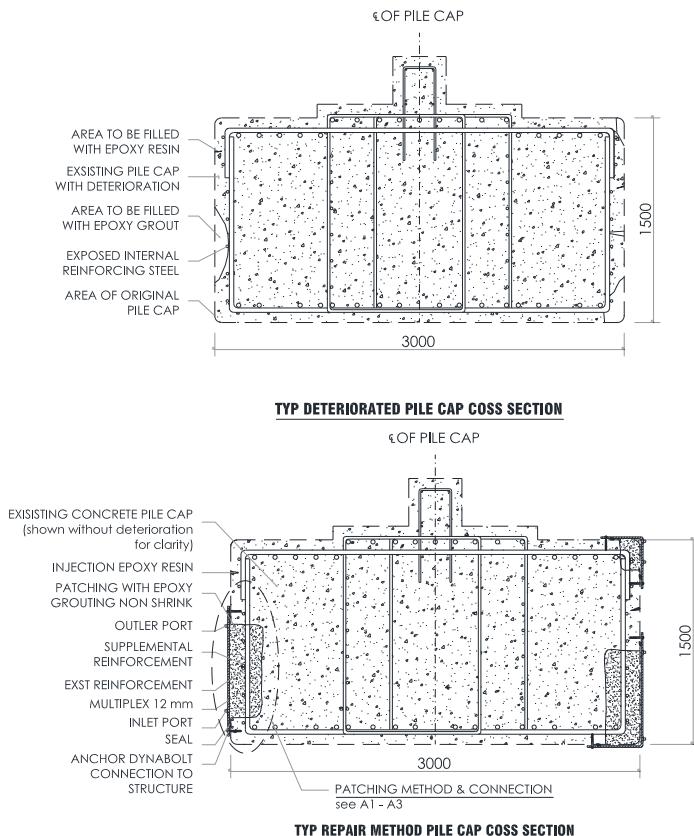
**Gambar 8.25** Sketsa dan prinsip perbaikan dengan metode *grouting flowable micro concrete*

Pekerjaan perbaikan *spalling* permukaan beton dengan metode ini pada prinsipnya untuk memperbaiki permukaan beton yang rusak agar kualitasnya baik kembali mendekati kondisi semula. Serta meningkatkan duktilitas (kekedapan) beton sehingga uap air atau udara lembab tidak masuk kedalam lingkungan internal beton. Metode ini juga efektif dimana tulangan beton dapat dikerjakan.

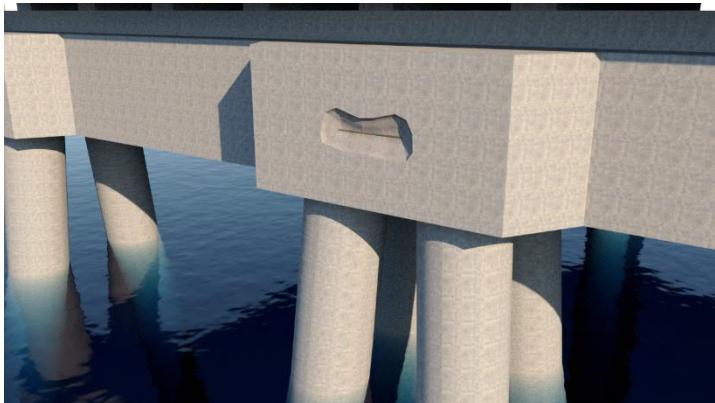
**Gambar 8.27** Ilustrasi Pekerjaan Marking Area Spalling

- a) Pekerjaan ini dimaksudkan untuk mengetahui luasan dan volume *spalling* yang akan dikerjakan, sehingga mempermudah perhitungan volume material

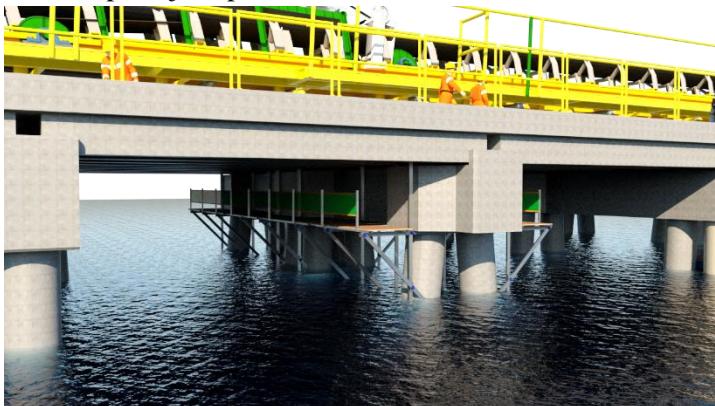
**Gambar 8.28** Ilustrasi Pemasangan Scafolding untuk Perbaikan Pile Cap

- b) Pemasangan scaffolding untuk mempermudah pekerjaan perbaikan

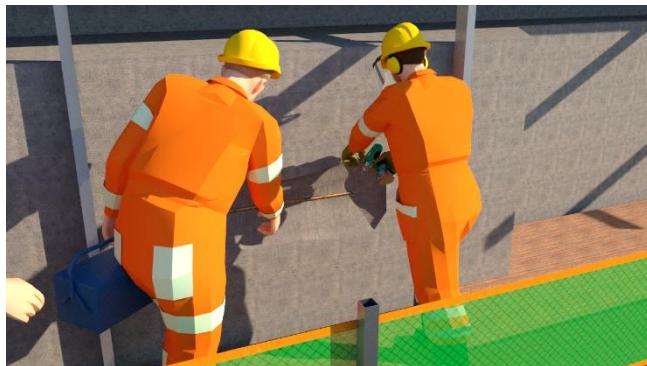
**Gambar 8.29** Ilustrasi Pekerjaan *Chipping* Beton

- a) Lakukan pekerjaan chipping sampai kedalaman 30-50 mm atau sampai dengan tulangan beton dapat dikerjakan dengan bentuk dan konfigurasi chipping yang benar hingga ke bagian beton yang masih utuh dan keras, dan pastikan permukaan beton yang akan direpair bebas kotoran, debu dan minyak

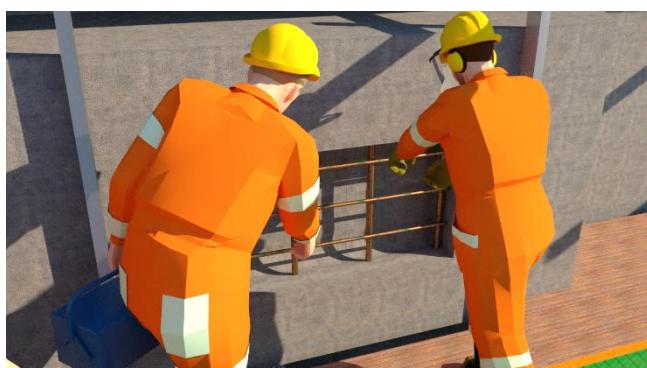
**Gambar 8.30** Ilustrasi Pembersihan Baja Tulangan Terkorosi

- b) Tulangan yang telah mengalami korosi harus dibersihkan sampai bersih, baik dengan cara mekanis (memakai sikat besi, ataupun gerindra) maupun kimiawi

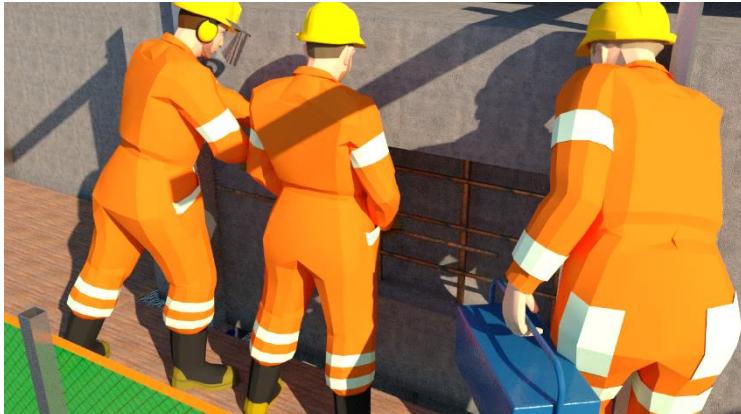
**Gambar 8.31** Ilustrasi Penambahan Baja Tulangan pada Tulangan yang Terkorosi

- c) Pastikan bahwa tulangan beton yang rusak telah diganti dan disambung dengan benar, serta dilapisi dengan anti korosi dan jarak tulangan beton dengan *formwork* > 75 mm

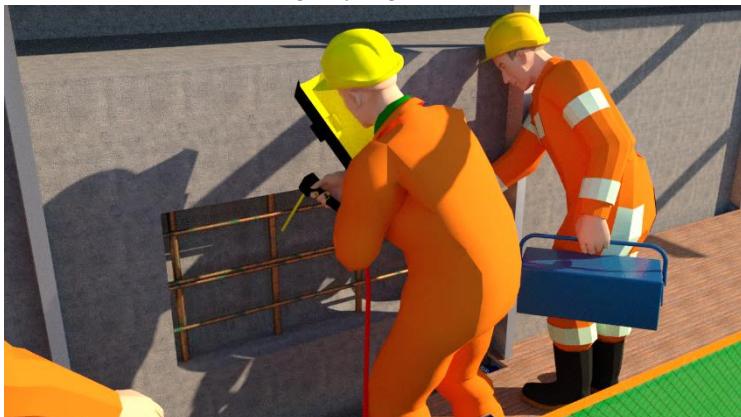
**Gambar 8.32** Ilustrasi Pengelasan Baja Tulangan Baru pada Tulangan yang Terkorosi

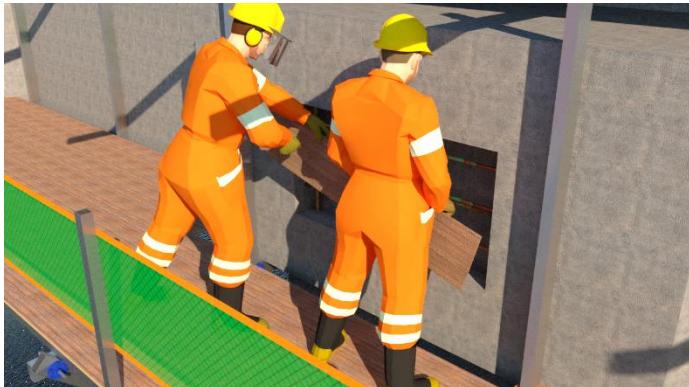
**Gambar 8.33** Ilustrasi Pemasangan *Formwork*

- d) Pasang *formwork* yang digunakan dengan baik dan benar sesuai dengan bentuk, dimensi dan konfigurasi desain

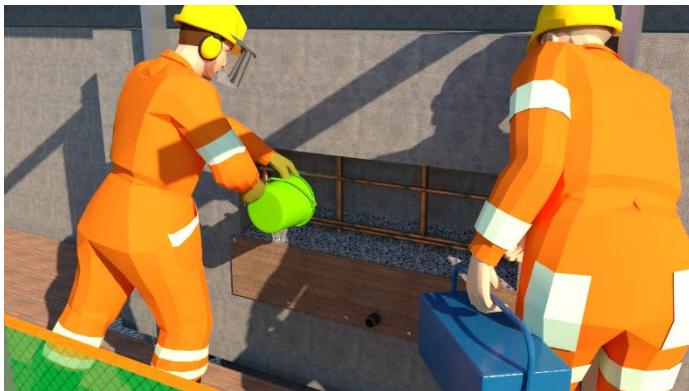
**Gambar 8.34** Ilustrasi *Pre-Placed Aggregate*

- e) Pastikan permukaan beton eksisting telah benar-benar bersih, telah dijenuhkan dengan air dan telah dilaburi dengan *bonding agent*. Lalu penempatan dan penataan agregat kasar yang telah dicuci dan dalam keadaan kering permukaan (*surface saturated dry*) kedalam rongga yang akan di *grouting*

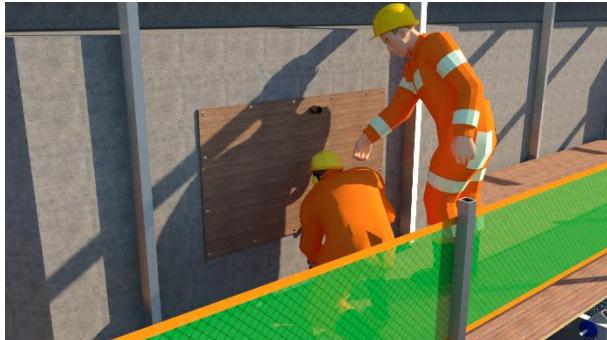
**Gambar 8.35** Ilustrasi pengecekan *formwork* dan material

- Pengaplikasian *Grouting Flowable Micro Concrete*
- a) Periksa kesiapan material *micro concrete grouting* yang digunakan sesuai dengan spesifikasi material yang digunakan untuk *repair*

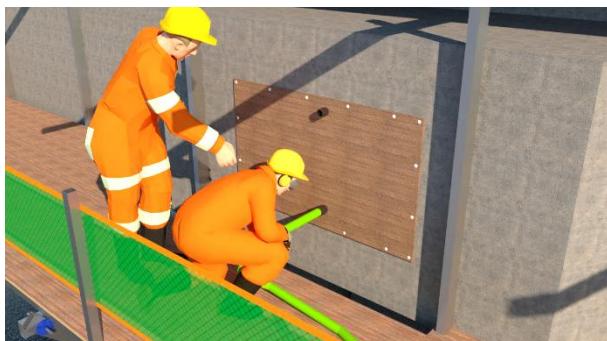
**Gambar 8.36** Ilustrasi Proses *Injection Grouting Non-Shrink*

- b) Mixing campuran material *micro concrete* hingga homogen lalu dituang kedalam mesin grouting
- c) Periksa tekanan udara dari air compressor yang dihubungkan dengan ke mesin untuk dilakukan grouting ke lokasi yang akan diperbaiki

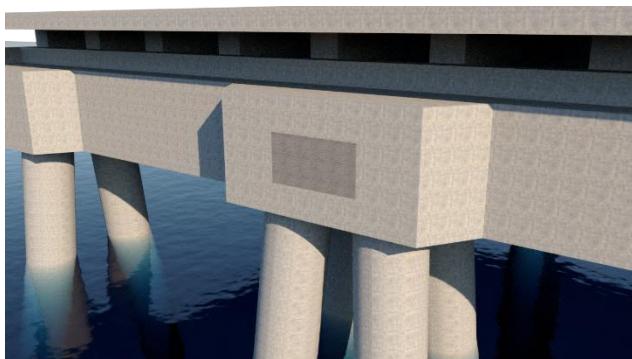
**Gambar 8.38** Ilustrasi hasil akhir perbaikan *grouting*

Masa pengerasan usai setelah 3x24 jam pasca pelapisan cairan berikutnya, setelah proses tersebut maka lanjut ke langkah berikutnya yaitu pekerjaan *corrosion inhibitor* yang telah dijelaskan pada pasal 8.2.2

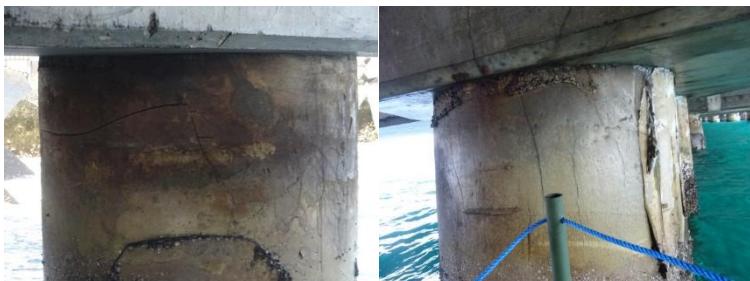
Dari hasil analisa elemen tiang pancang trestle pada sub bab 7.6 bahwa pilecap trestle relative aman sampai dengan tahun 2028. Permasalahan yang dihadapi adalah terjadi kerusakan pondasi tiang pada daerah *splash zone* yaitu keretakan dan pengelupasan *jacketing mortar* sehingga baja tiang terbuka dan jika tidak segera dilakukan perbaikan sewaktu-waktu struktur dermaga dapat mengalami keruntuhan (*collapse*). Untuk daerah *underwater* kondisi tiang pancang masih dalam keadaan baik dengan hasil rata-rata ketebalan baja tiang sebesar 21,52 mm. Serta pengorbanan anoda pada sistem proteksi katodik yang telah dilakukan masih berfungsi secara baik.

**Gambar 8.39** Kondisi kerusakan *jacketing mortar* pancang

Faktor penyebabnya dari hasil analisa yang sudah dipaparkan pada bab-bab sebelumnya ialah spesifikasi material pondasi tiang dermaga yang tidak resistance terhadap sifat korosif air laut dan usia material terpasang yang telah > 20 tahun, tidak resistance terhadap abrasi gelombang dan pasang surut air laut, serta pertumbuhan *marine organism* yang merusak permukaan pondasi tiang. Dari faktor penyebab diatas serta faktor kesulitan metode kerja yang akan digunakan, maka untuk perbaikan yang paling efisien digunakan ialah *Pile Encapsulation System*.

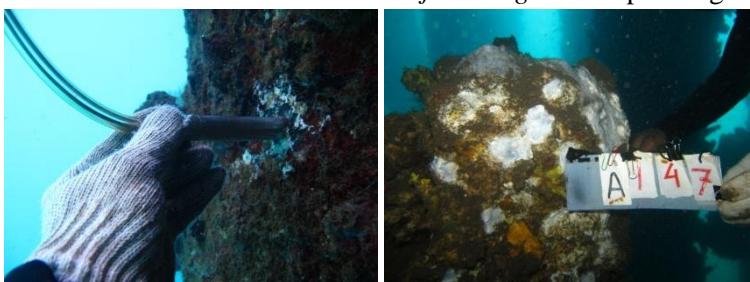
**Gambar 8.40** Pemeriksaan tebal pancang dan *cathodic* bawah air laut

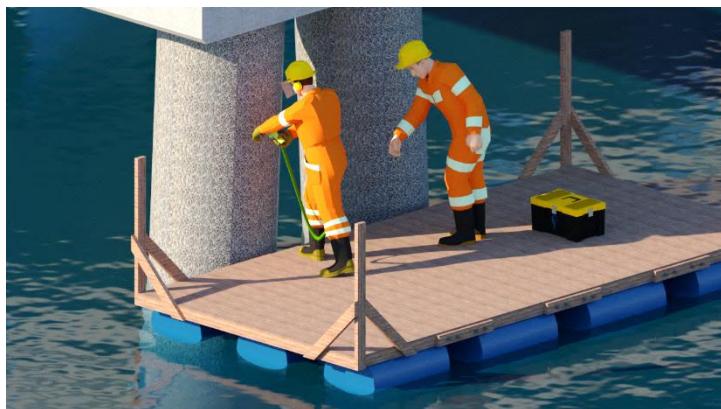
**Gambar 8.43** Ilustrasi pembersihan permukaan tiang

- a) Persiapkan semua alat dan bahan yang digunakan dalam pemasangan yang nantinya akan dipindahkan menuju lokasi tiang pancang
- b) Pengukuran panjang tiang pancang dari *bottom pilecap* hingga 1 meter dibawah air surut terendah sehingga saat tahap pemasangan *fiber glass jacket*, bisa langsung terpasang sempurna
- c) Bersihkan tiang pancang mulai dari *bottom pilecap* sampai dengan 1 meter dibawah surut terendah dari biota laut, delaminasi beton dengan menggunakan alat bantu *scrap*

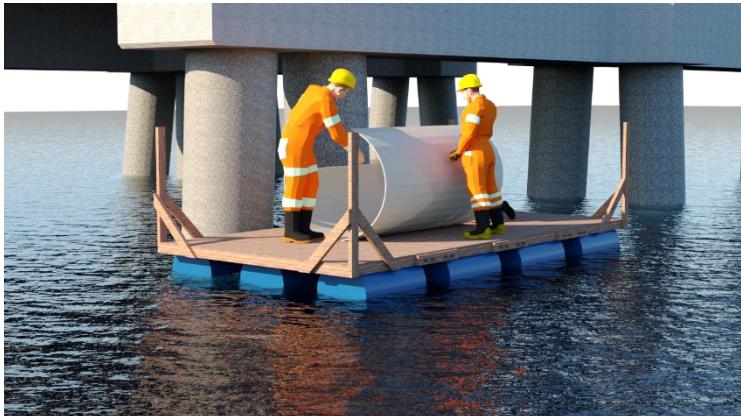
**Gambar 8.44** Ilustrasi pengolesan *seal gasket* dengan *epoxy pasta*

- Pengaplikasian *Pile Encapsulation System*
  - a) Oleskan seal gasket dengan epoxy pasta hingga merata pada *fiber glass jacket*

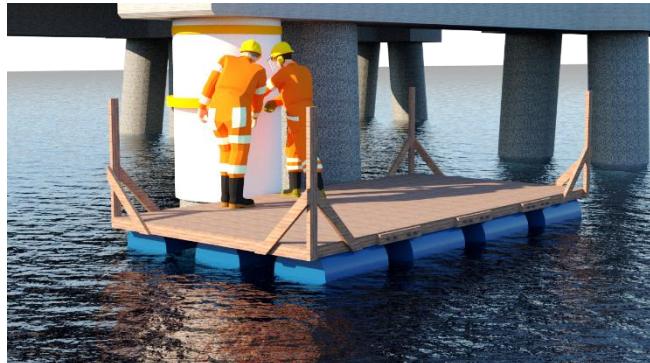
**Gambar 8.46** Ilustrasi pemasangan *tempory bracing* pada *fiberglass jacket*

- c) Pemasangan sistem penguat sementara (*temporary bracing*) sebagai penahan tekanan dan pengolesan *seal gasket epoxy pasta* pada bagian bawah jacket

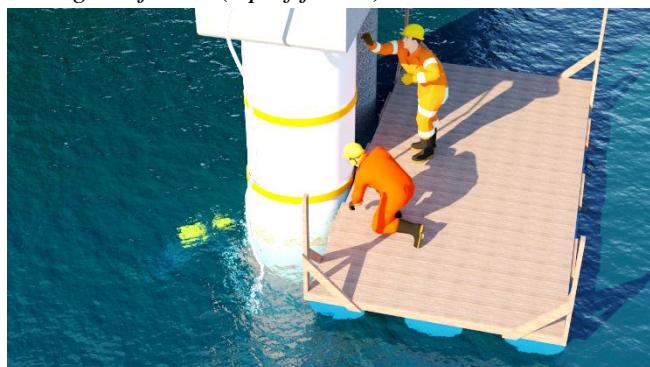
**Gambar 8.47** Ilustrasi proses injeksi *epoxy grout*

- d) Proses mixing material epoxy grout dengan pasir hingga homogen, selanjutnya material tersebut di injeksi kedalam *fiber glass Jacket* yang sudah terinstal sebelumnya di bagian bawah. Epoxy grout akan terpompa hingga *annulus* dan air didalam *fiber glass jacket* akan berpindah keluar melalui titik teratas *fiber glass jacket* (*top of jacket*)

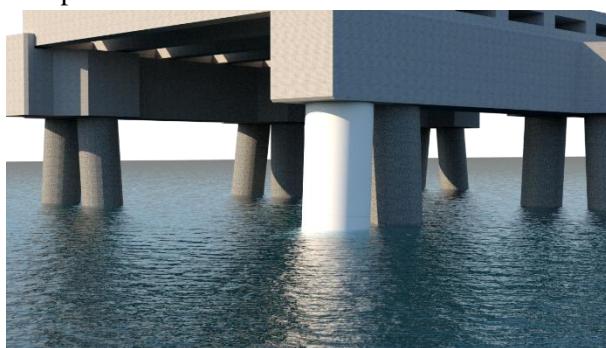
**Gambar 8.49** Ilustrasi *finishing* pengecekan akhir *Pile Encapsulation System*

Tahap pengecekan akhir pelepasan bracing dan memastikan *pile encapsulation system* terpasang sempurna.

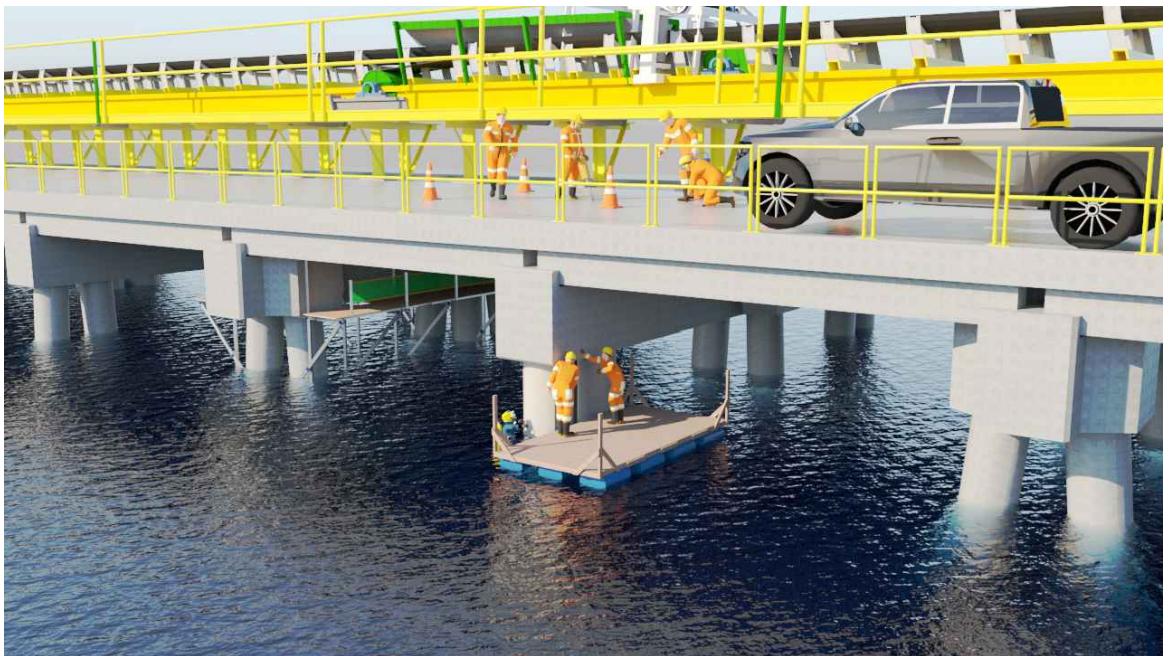
Step 1. Illustration of the Overall Method of Repairing The Trestle

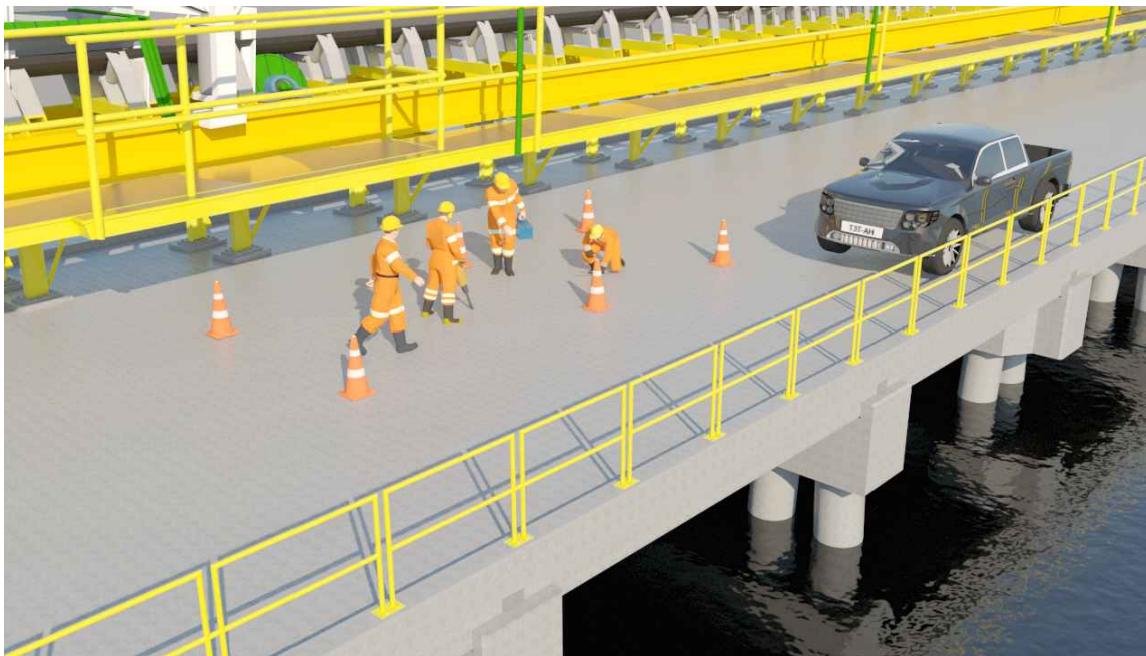
Step 2. Illustration of Repairing Crack Damage by Injection Epoxy Resin Method

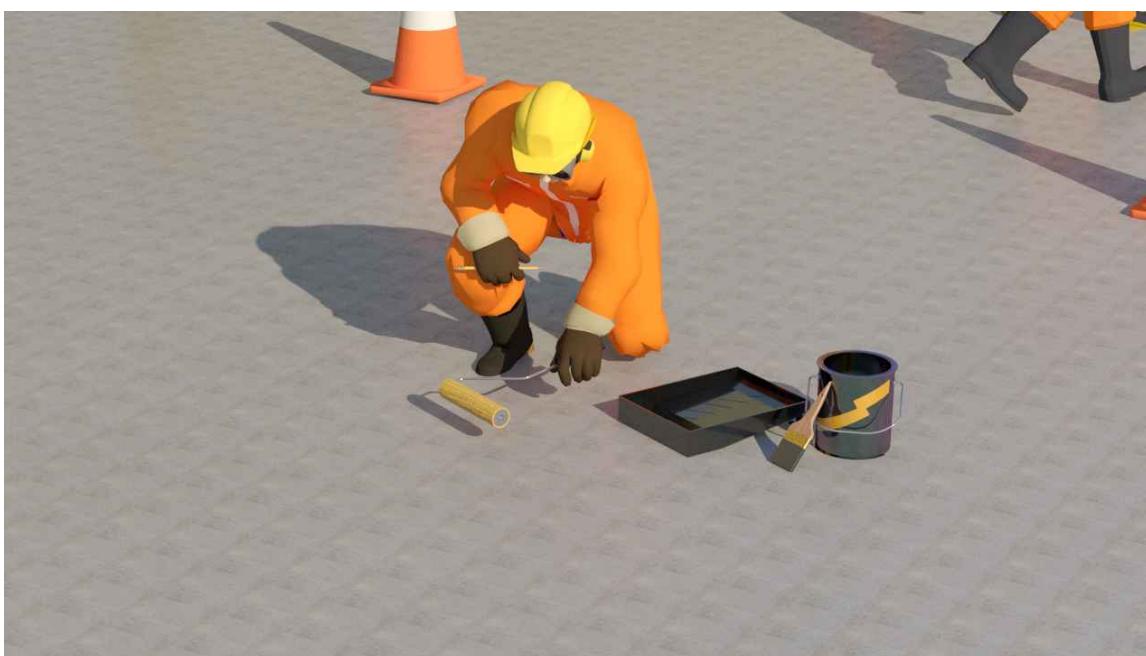
Step 4. Illustration of Applying Corrosion Inhibitors to a Concrete Surface

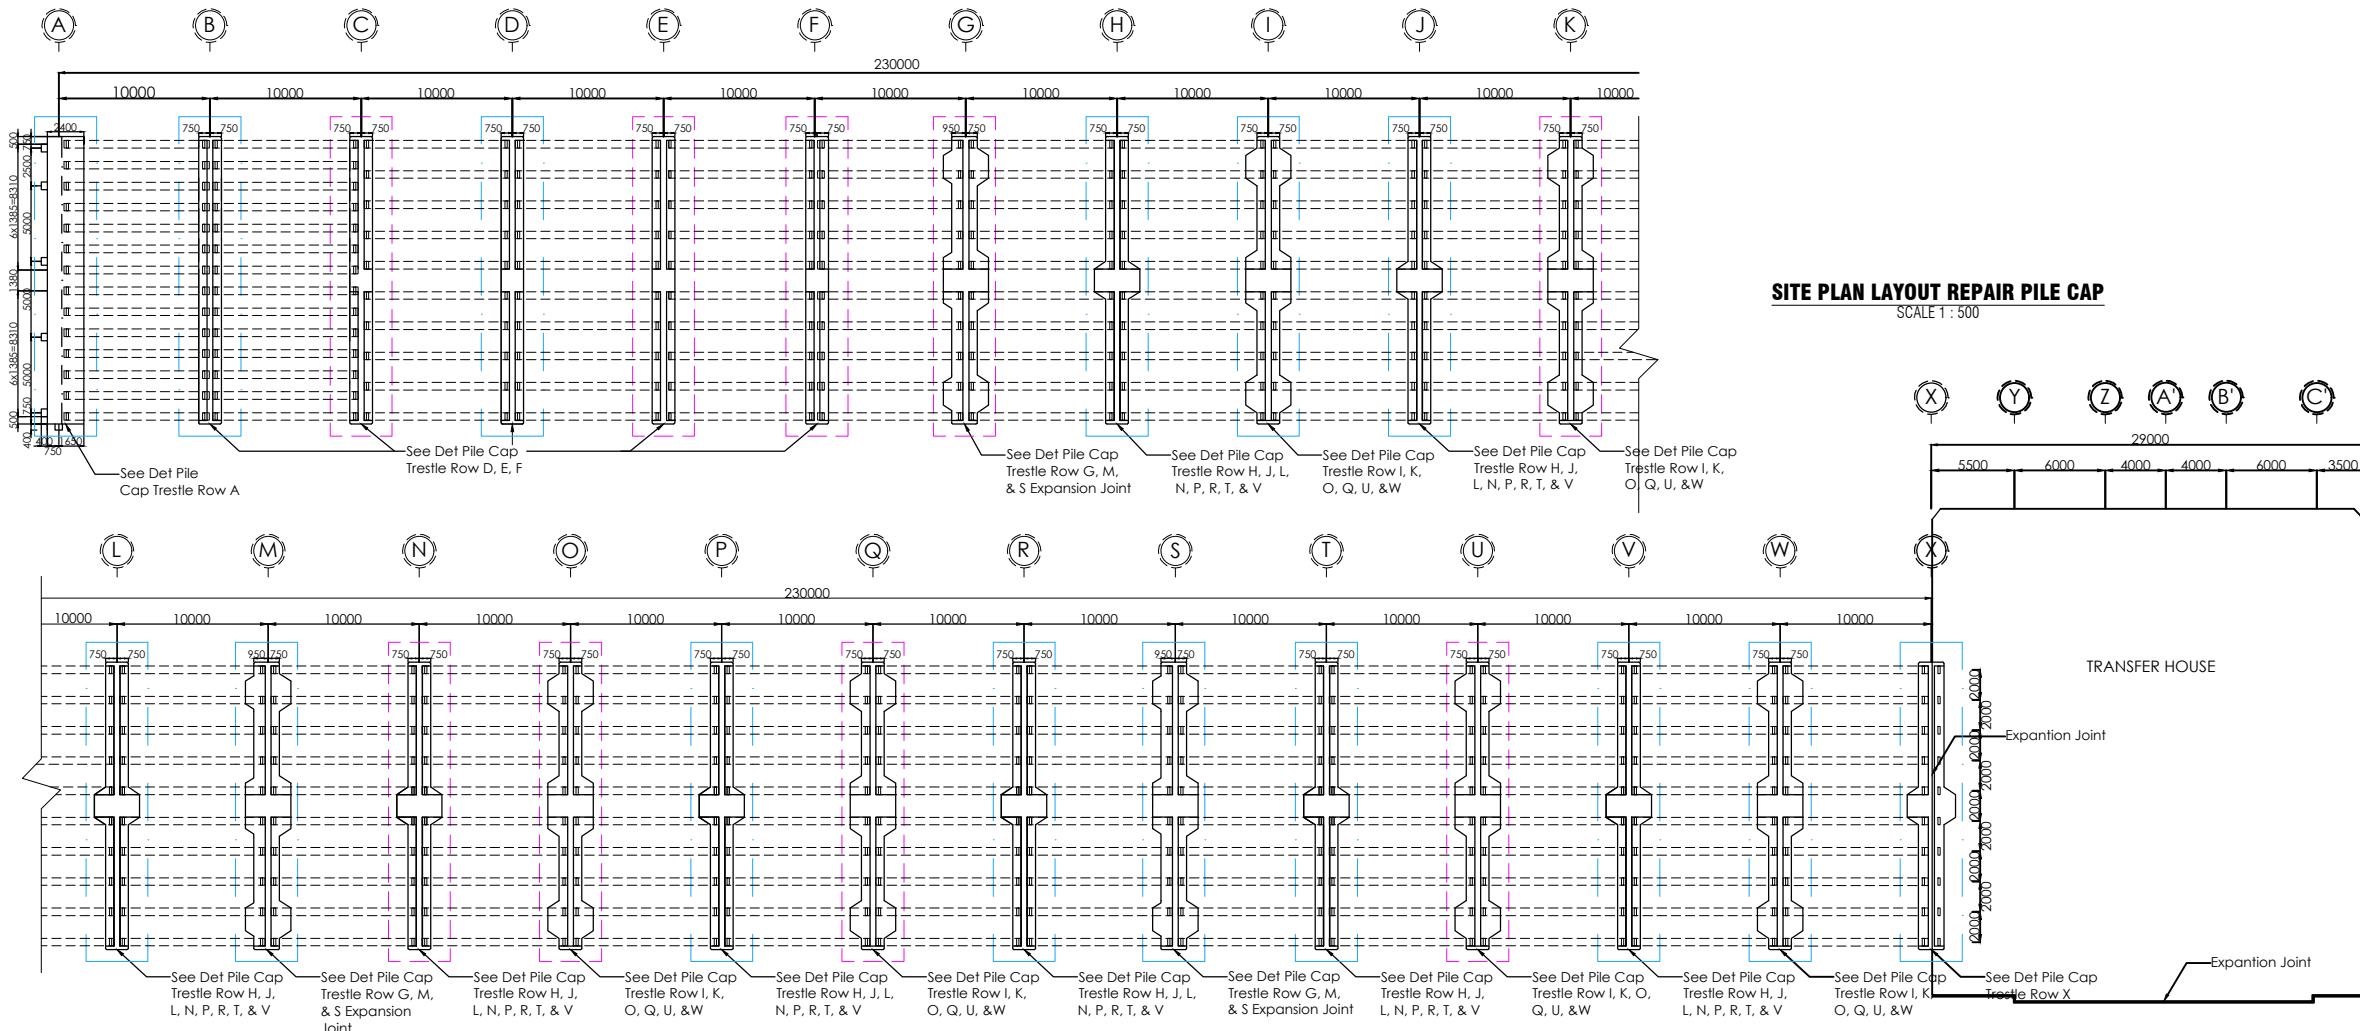
Indicates Location of Grouting and Patching Repair

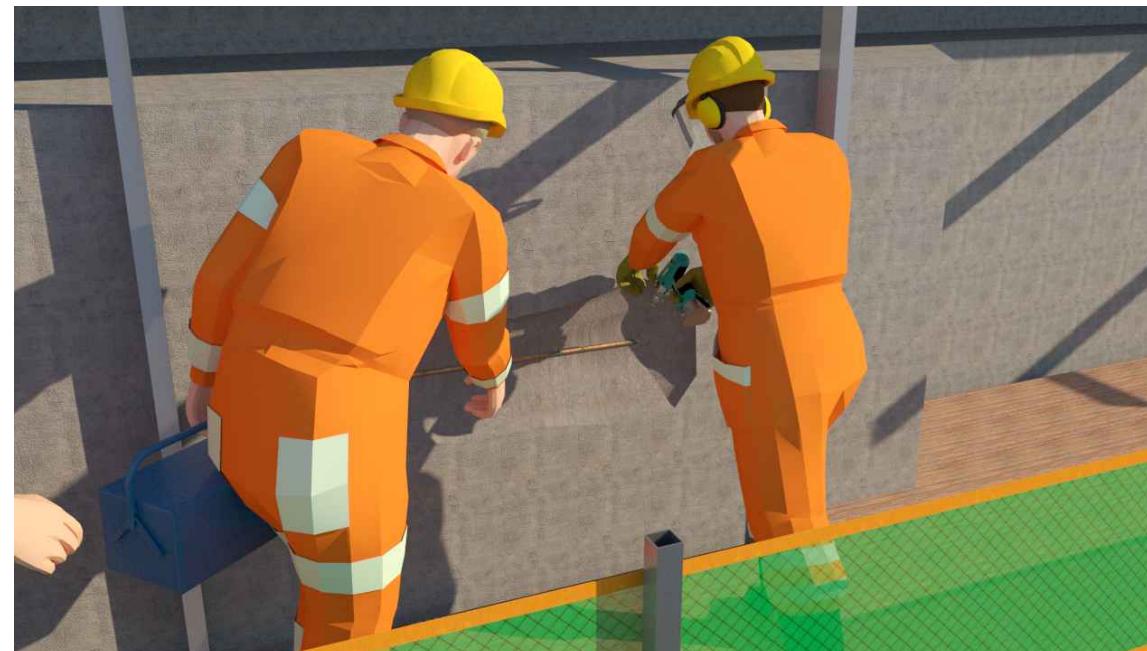
Step 4. Concrete Chipping up to Concrete Reinforcement

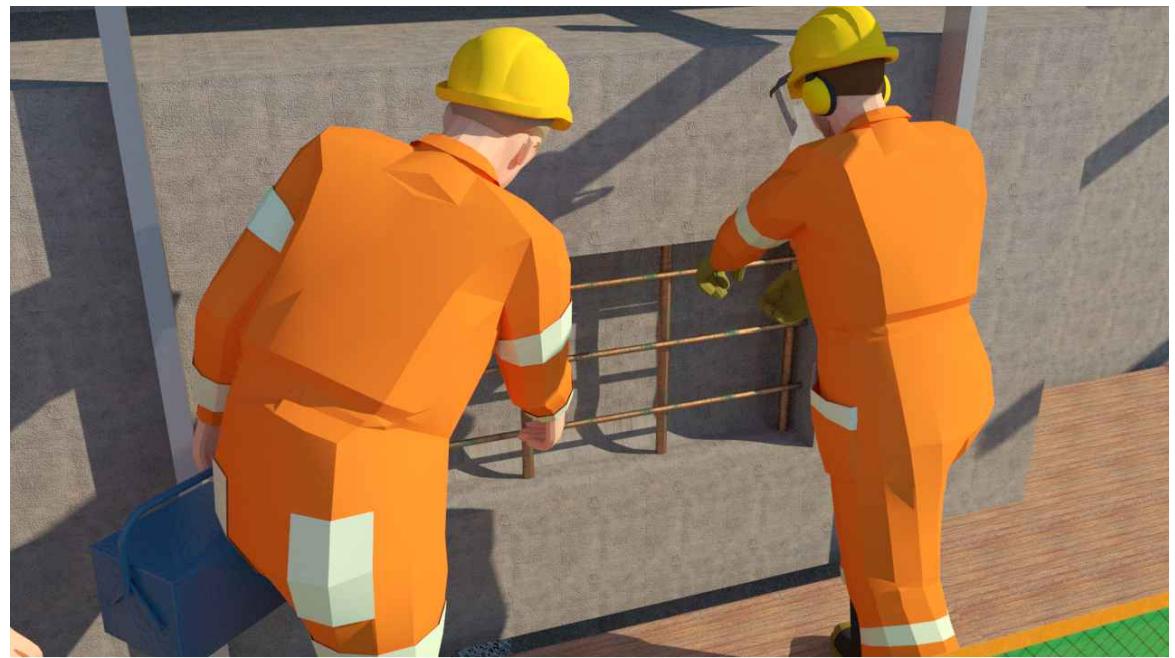
Step 5. Cleaning Corroded Reinforced Steel

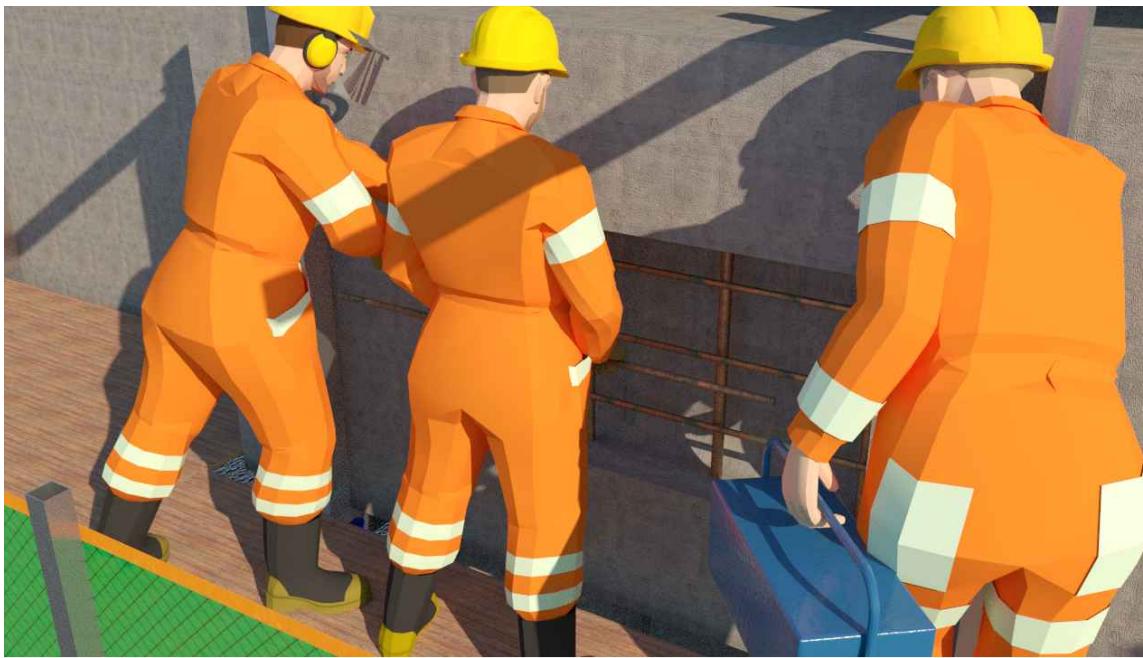
Step 6. Adding Reinforced Steel to Corroded Reinforcement
