## **TUGAS AKHIR TERAPAN - VC 181819**

**EVALUASI STRUKTUR TRESTLE DERMAGA DI PROBOLINGGO SETELAH BERUMUR 26 TAHUN PADA TAHUN 2018 DENGAN MENINJAU METODE PERBAIKAN DAN PERKUATAN**

**EVALUATING STRUCTURE OF TRESTLE PORT IN  
PROBOLINGGO AFTER 26 YEARS OF AGE IN 2018 BY  
REVIEWING THE REPAIR AND STRENGTHENING METHODS**

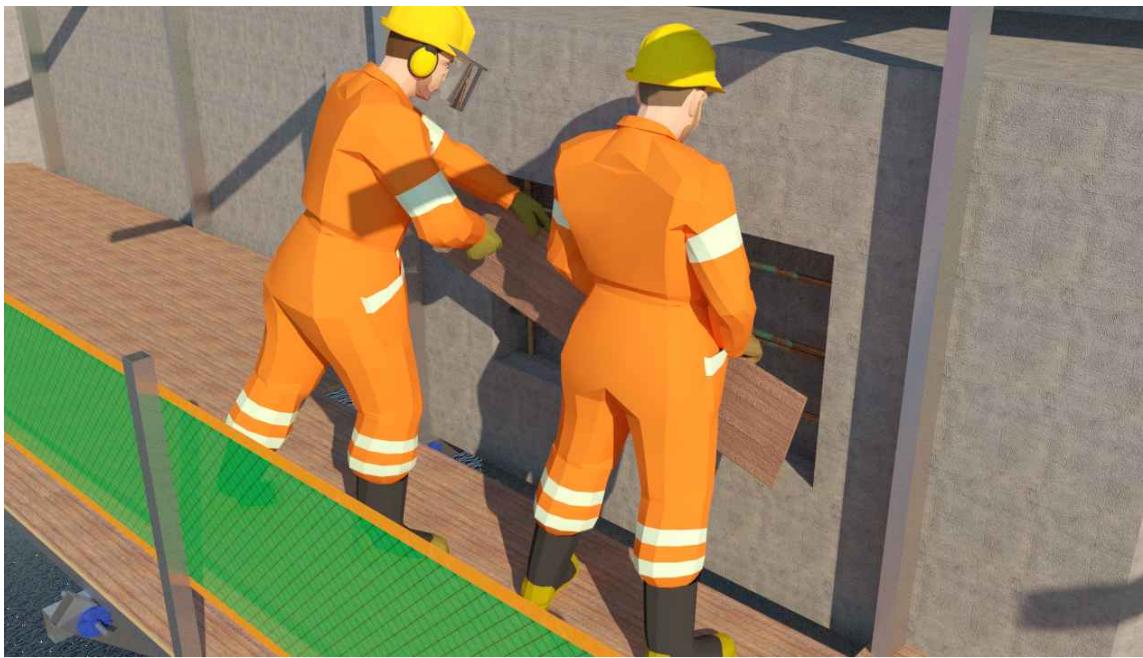
Step 8. Formwork Installation in Accordance with The Shape and Dimensions

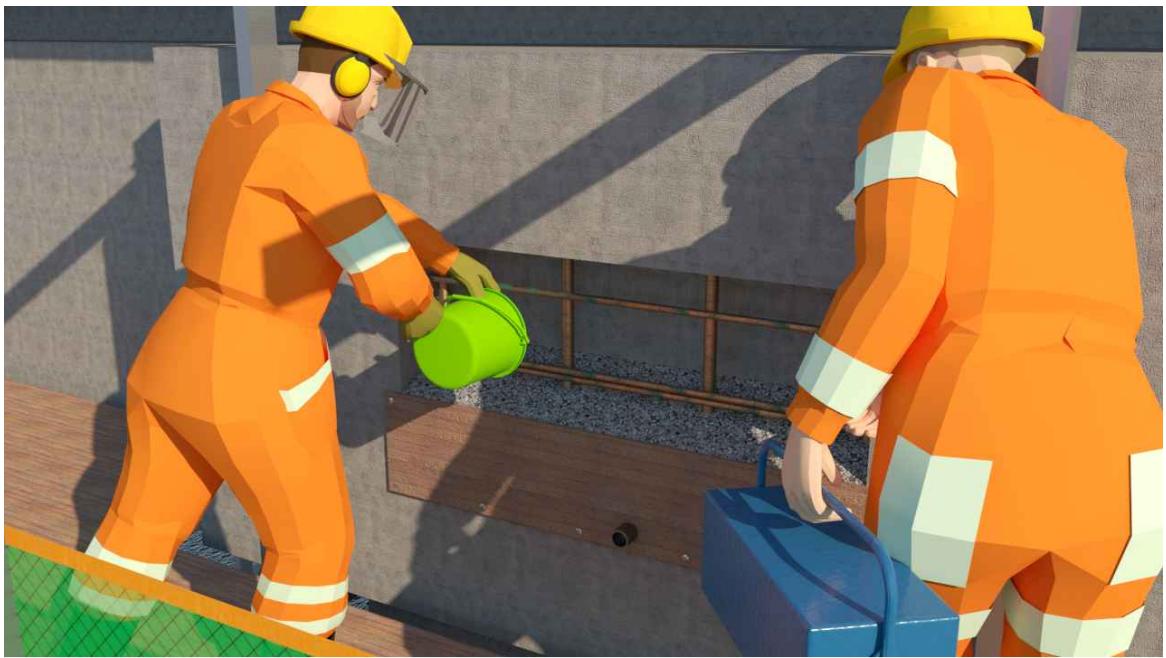
Step 9. Pre Placed Aggregate

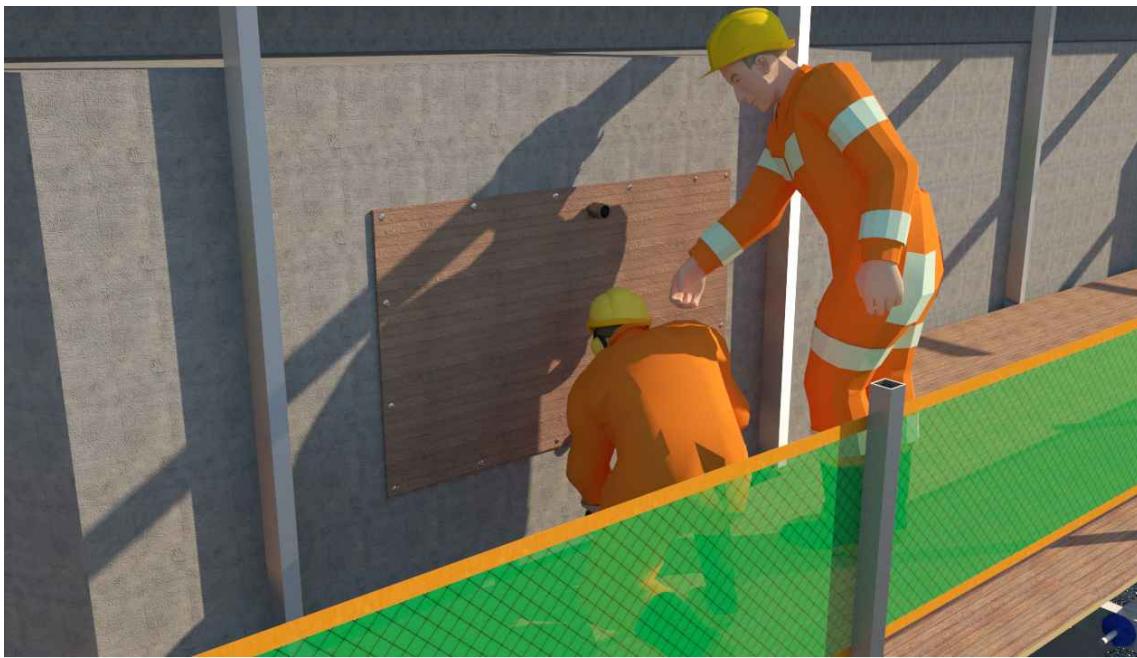
Step 10. Checking Formwork and Material

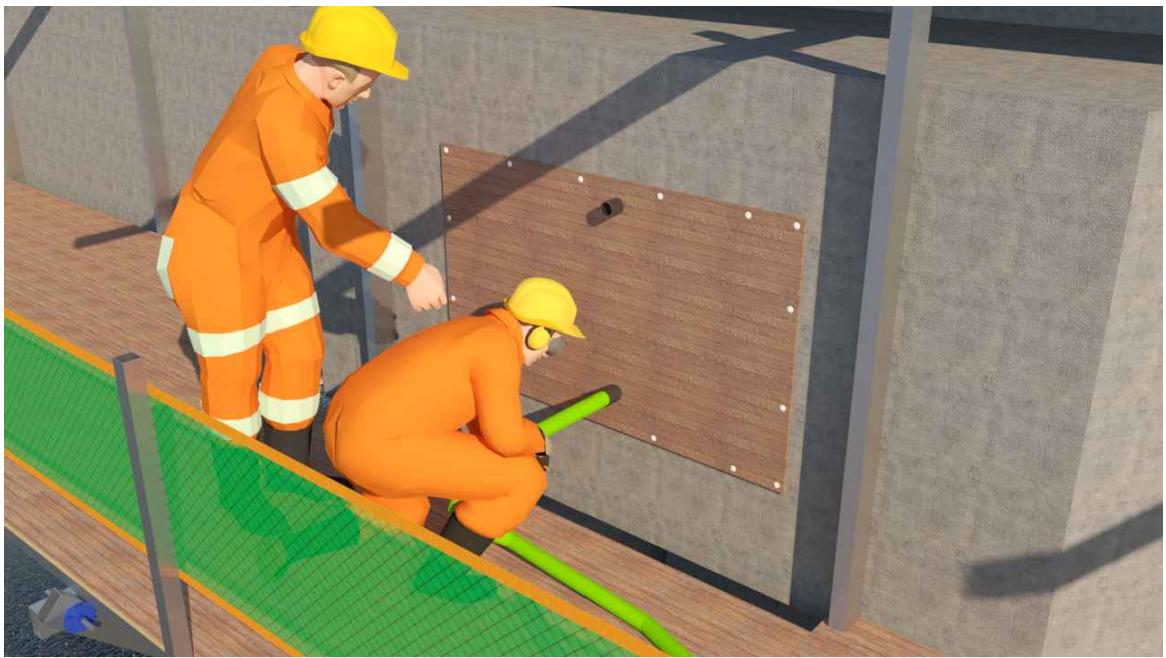
Step 11. Injection Process with Epoxy Grout Non-Shrink

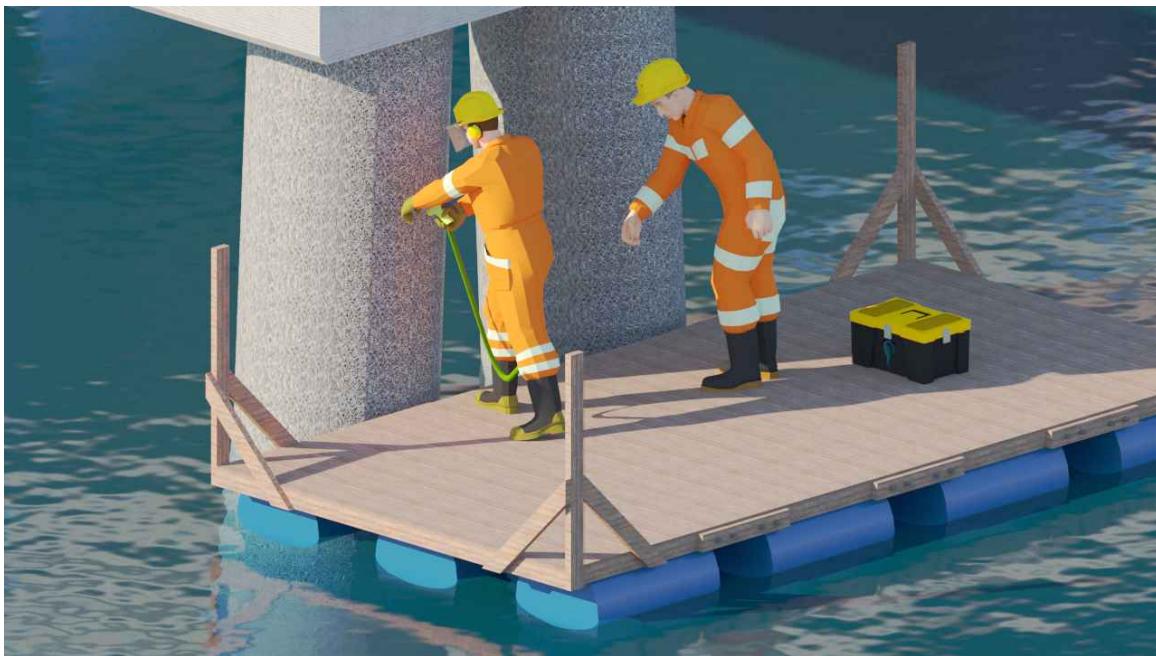
Step 1. Clean The Mortar Jacket Surface from Marine Growth, and Concrete Delamination

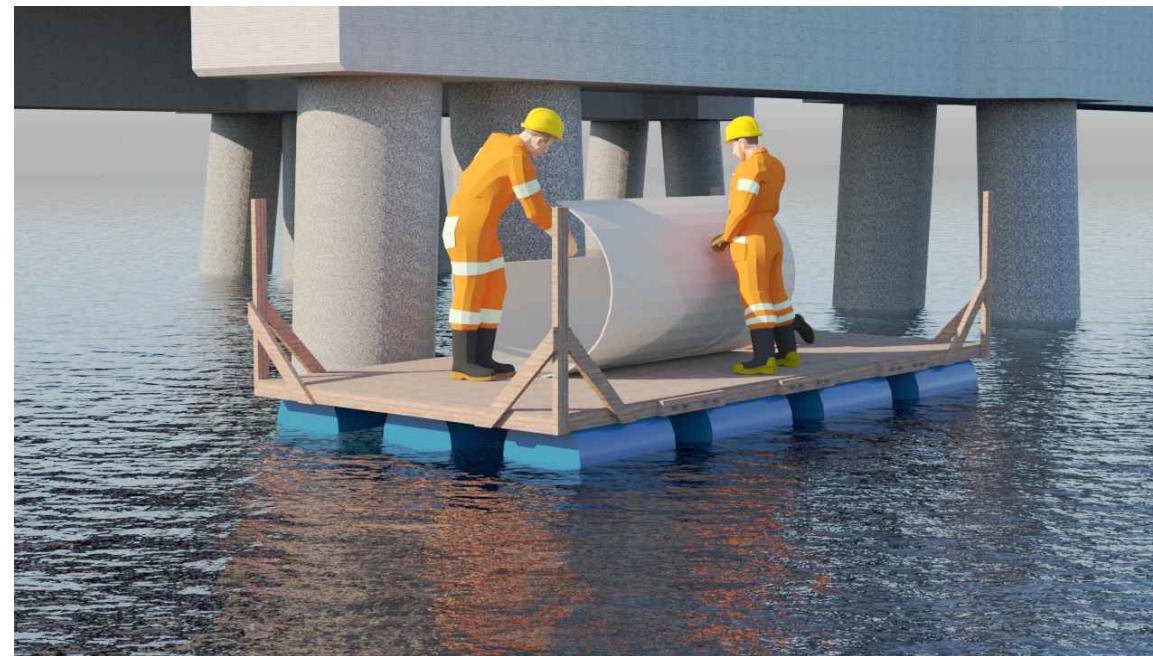
Step 2. Fabricating Fiberglass Jacket and Applying Paste (Seal Gasket) to The Fiberglass Jacket

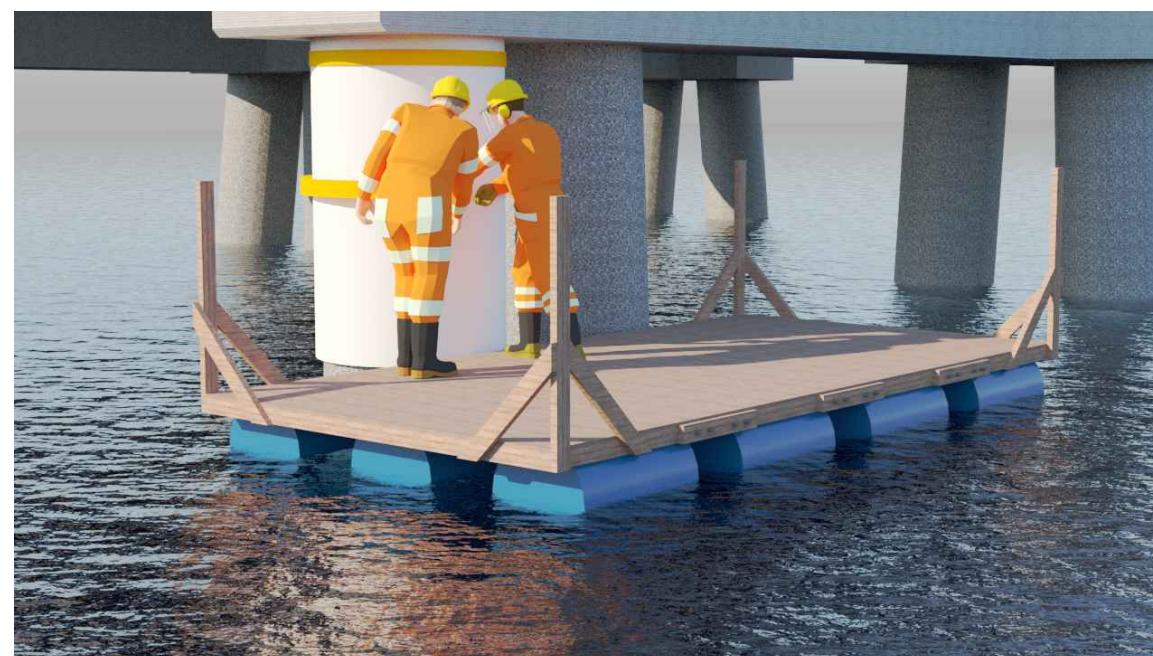
Step 4. Installation of a Temporary Bracing and Applying Paste (Seal Gasket) to The Bottom of The Fiberglass Jacket

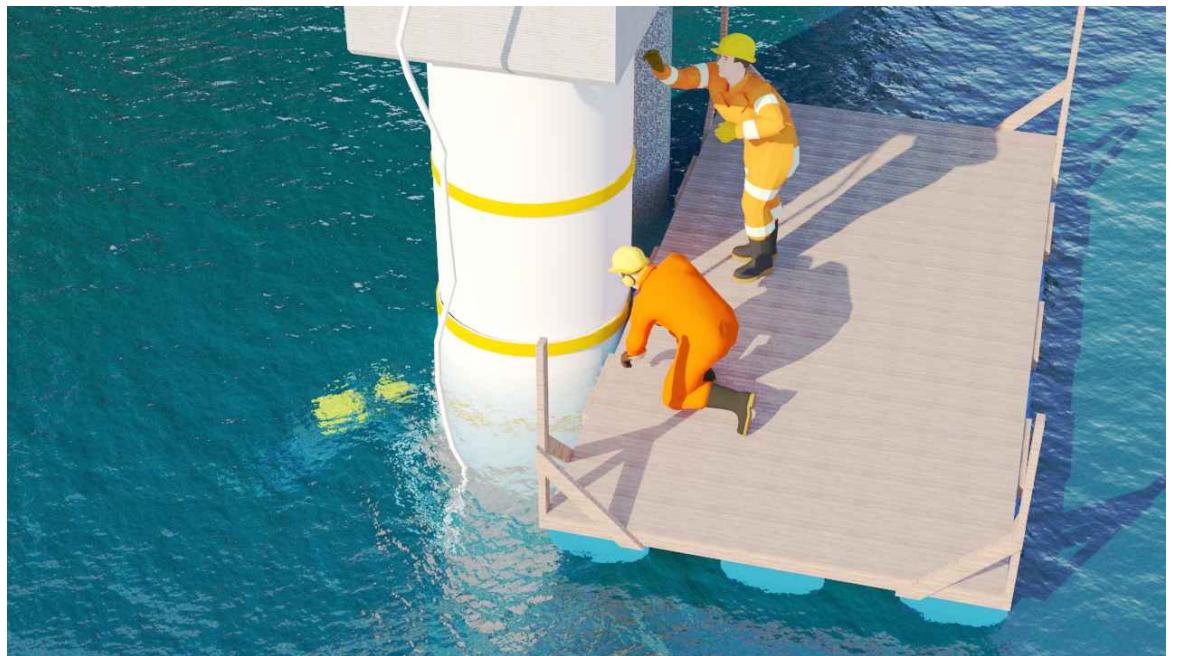
Step 5. Injection Process with Epoxy Grout (a)

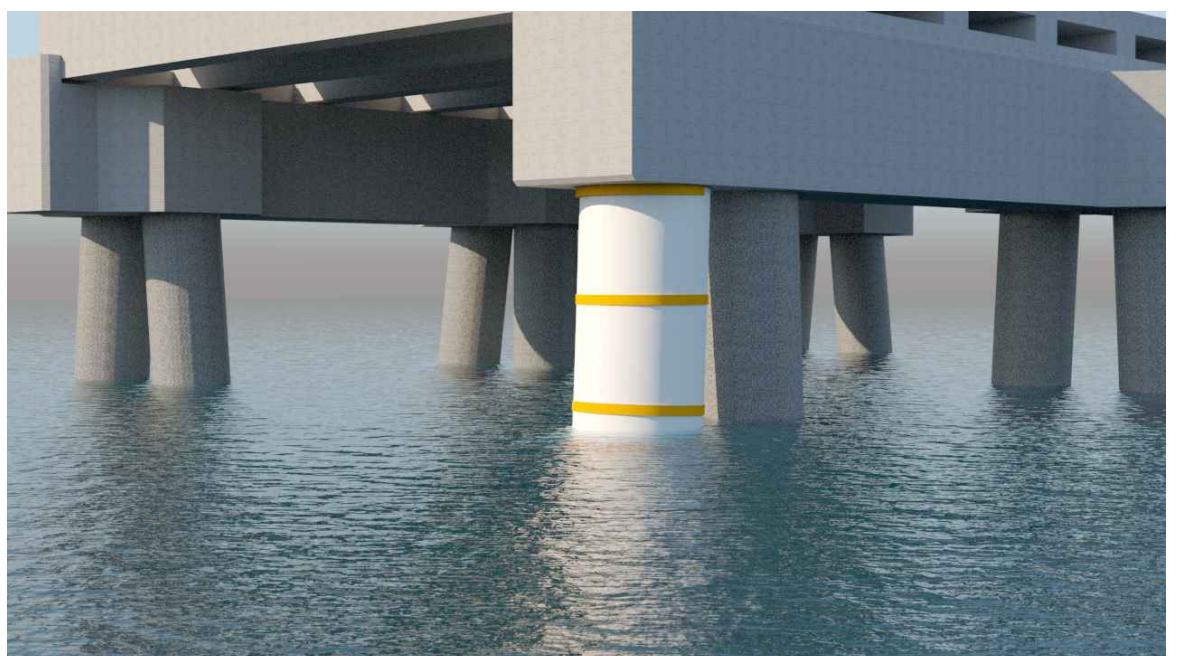
Step 7. Injection of Epoxy Grout Until Topping Off at the Top of The Fiberglass Jacket
