**ANALISA PENIPISAN CONDENSER TUBE
BERDASARKAN DATA EDDY CURRENT**

**FATCHUR ROZAQ, ST
NRP. 2111750078011**

**Program Magister
Bidang Keahlian Manajemen Energi
Kerjasama PT. Indonesia Power
Departemen Teknik Mesin
Fakultas Teknologi Industri Dan Rekayasa Sistem
Institut Teknologi Sepuluh Nopember
2020**

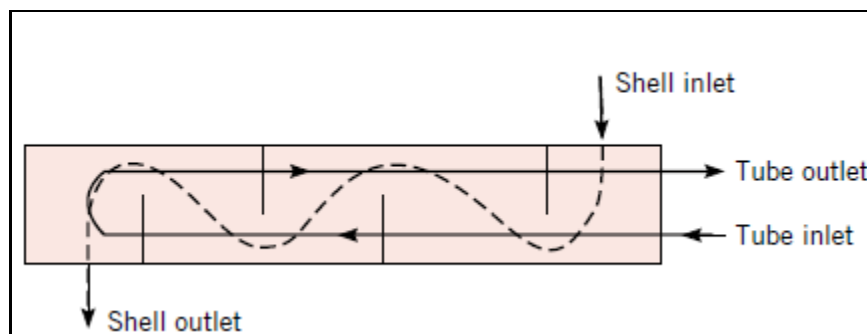
Pada *condenser* PLTU Labuan unit 1 mempunyai tipe *shell and tube heat exchanger Single Shell Double Pass Steam Surface Condenser*. Yang terbagi menjadi dua sisi yaitu sisi A dan sisi B dimana air laut masuk melalui inlet A dan B pada bagian tengah *condenser water box* sisi A dan B melewati *tube bundle* menuju *outlet water box* sisi A dan B pada bagian ujung *condenser* secara *counterflow*. Seperti terlihat pada gambar dibawah ini:

Gambar 2.1 Tipe *condenser* unit 1 PLTU Labuan

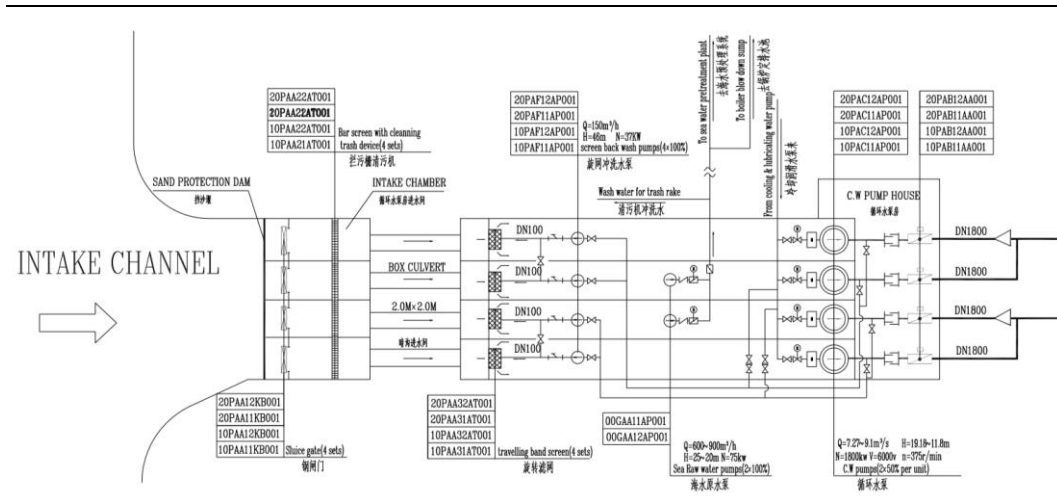
Gambar 2.2 Piping and Instrument Diagram (P&ID) air pendingin dari laut menuju condenser

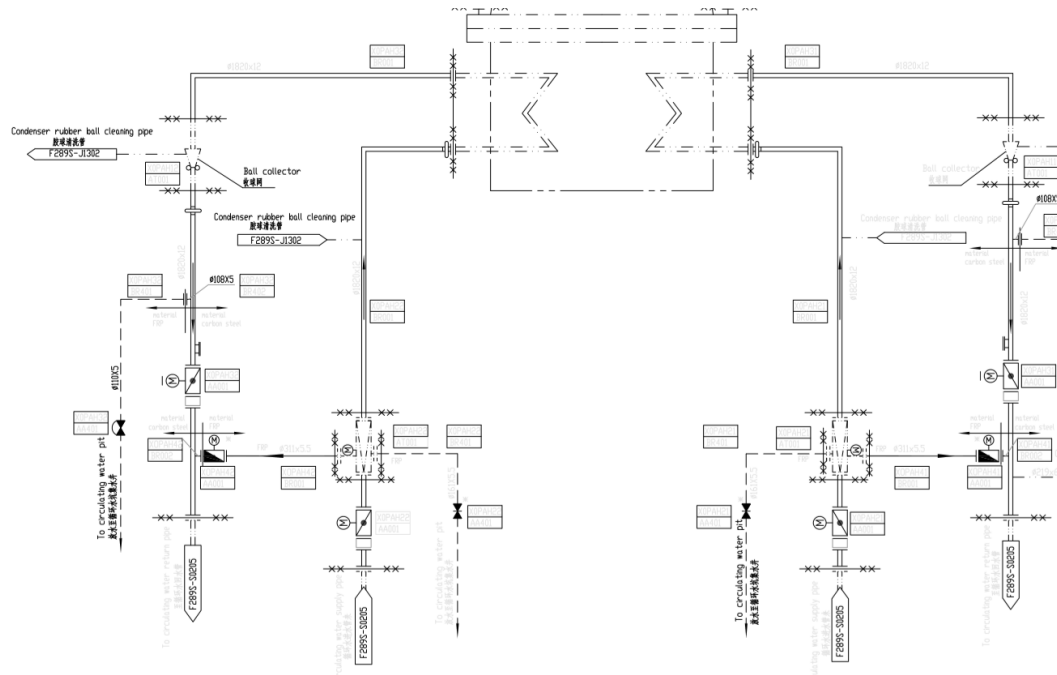
Gambar 2.3 Piping and Instrument Diagram (P&ID) air pendingin pada condenser

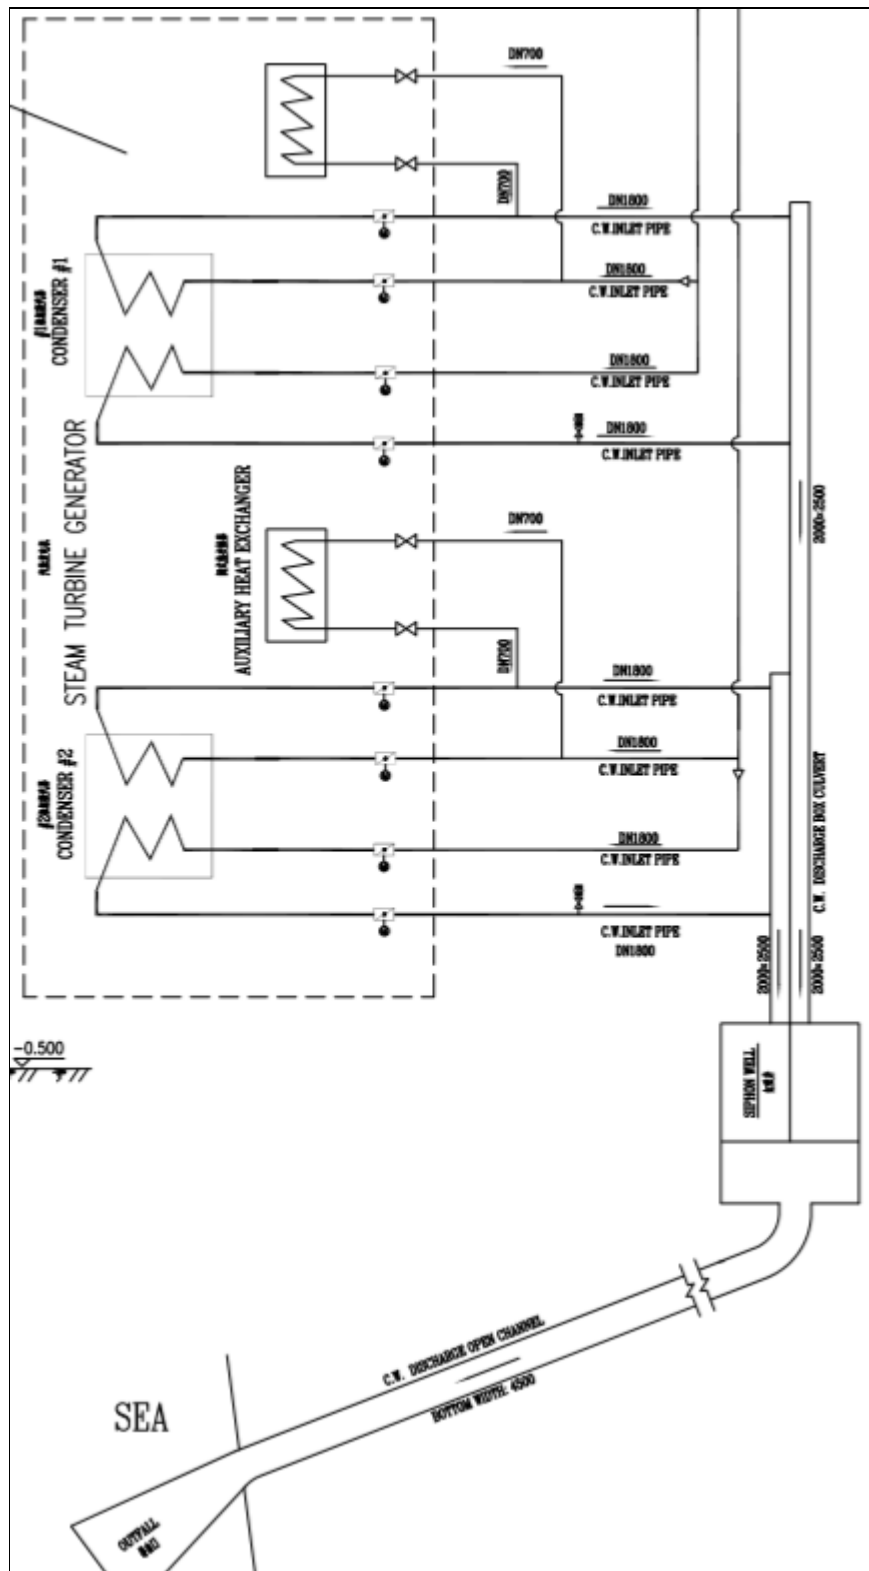
Gambar 2.4 Sistem laluan aliran air keluar dari *condenser* menuju laut kembali

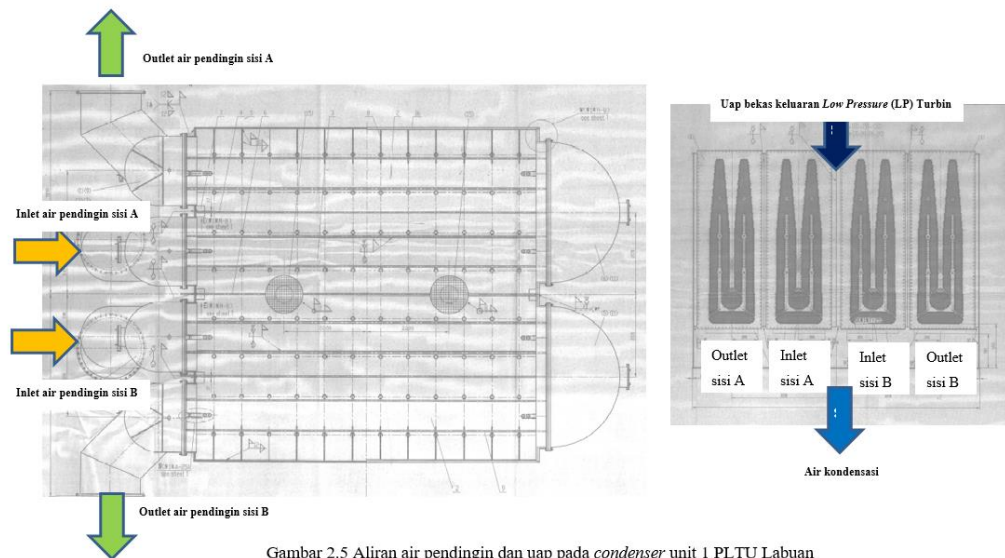
Pada *condenser shell side* unit 1 PLTU Labuan terdiri dari *condenser shell*, dua (2) buah *support tube sheet*, dua belas (12) buah *support tube*, *tube bundles* yang terdiri dari 14.220 tube, dan enam belas (16) *baffles tube*. Secara detail terlihat pada gambar dibawah ini:

Gambar 2.5 Aliran air pendingin dan uap pada *condenser* unit 1 PLTU Labuan

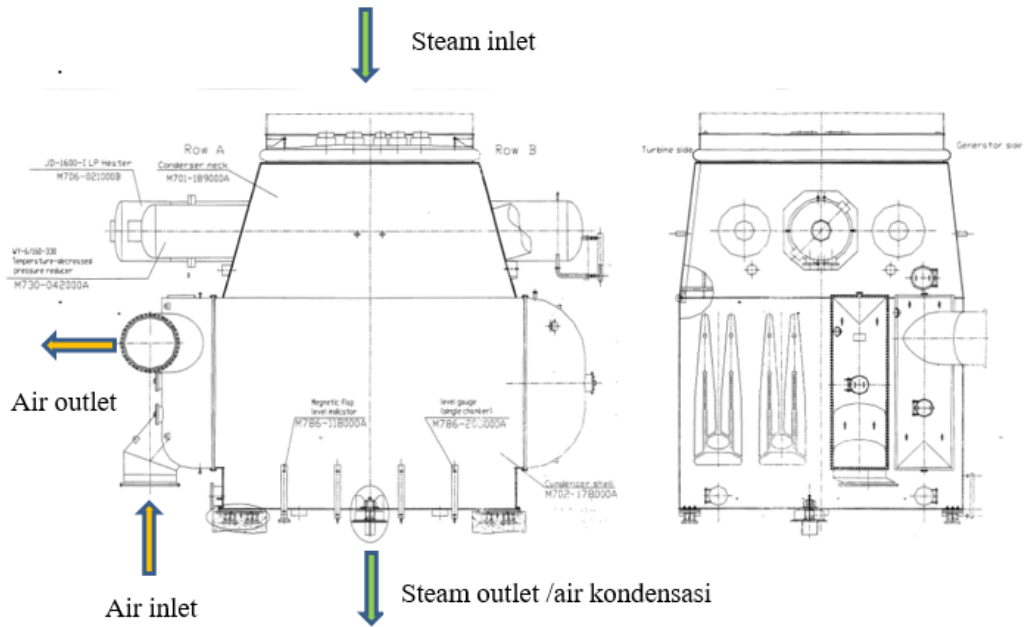
Gambar 2.6 *Drawing Condenser PLTU Labuan*

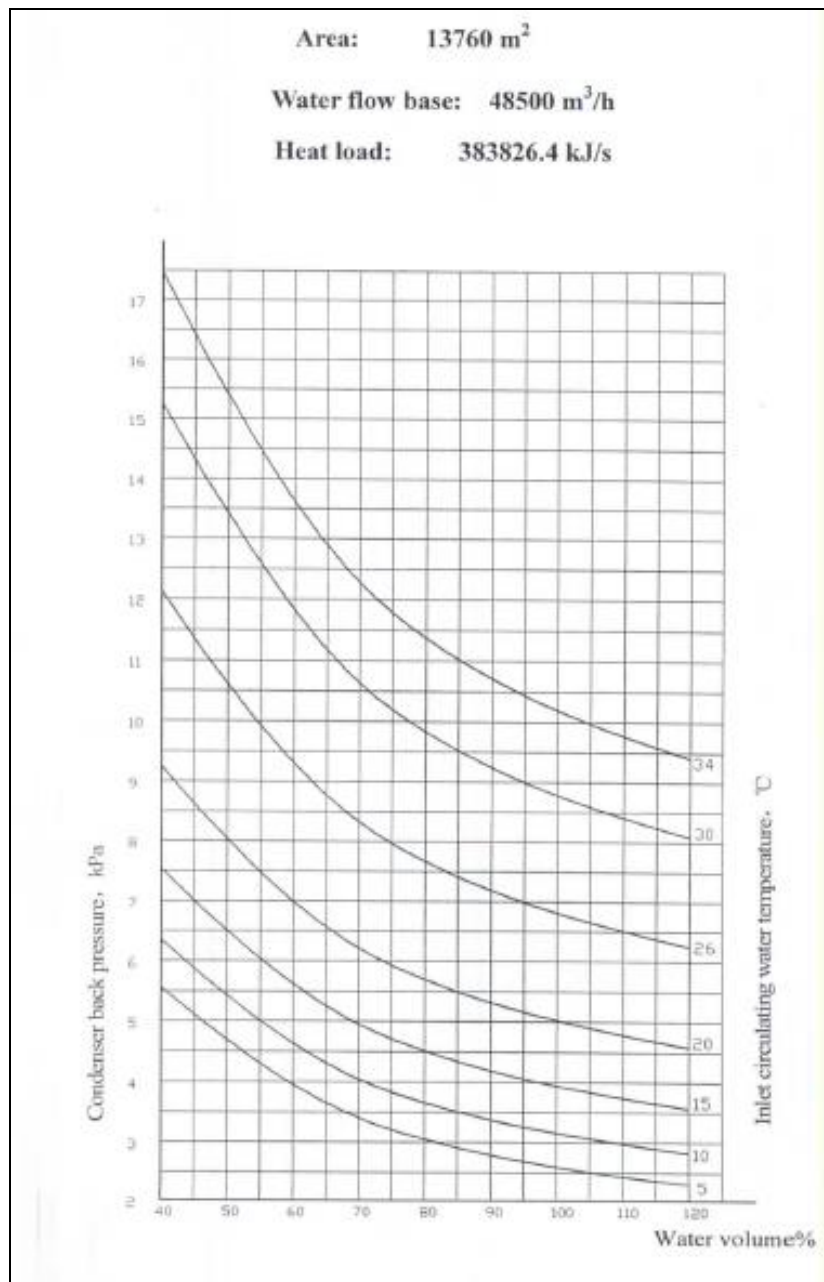
Gambar 2.7 Kurva karakteristik condenser unit 1 PLTU Labuan

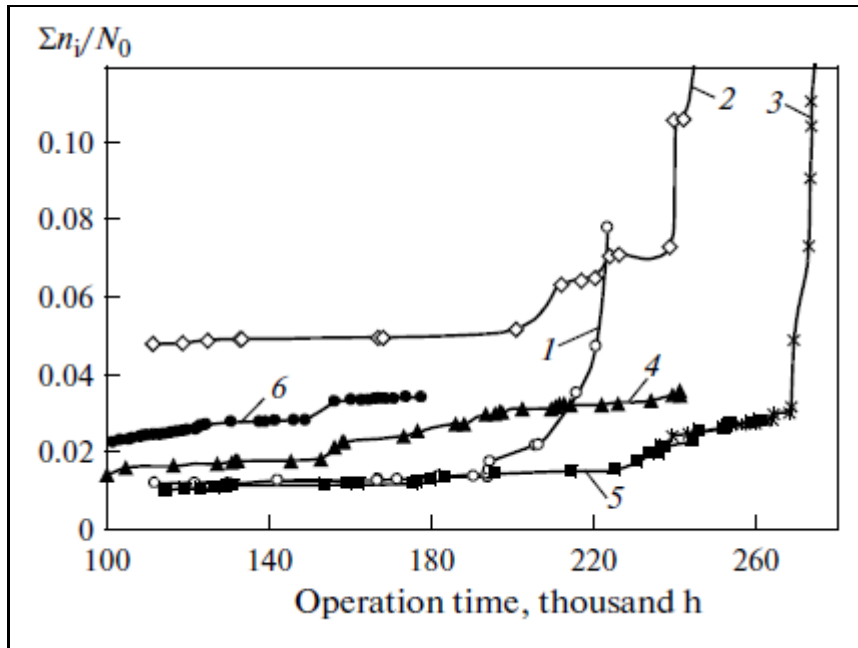
Gambar 2.8 Jumlah tube yang unplugged terhadap waktu operasi (Aronson Et al, 2013)

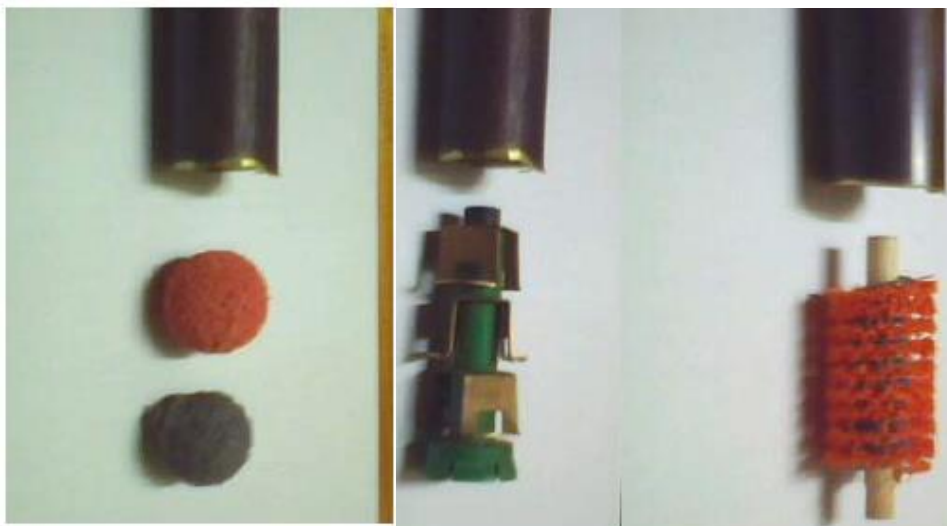
Mechanical cleaning menggunakan metode *ball cleaning system* dimana bola – bola dipompakan mengikuti arah aliran air pendingin ke dalam tube dan ditangkap pada catcher untuk disirkulasikan kembali. Bisa juga menggunakan alat pembersih manual seperti terlihat pada gambar dibawah ini:

Gambar 2.9 *Tapproge Cleaning system* pada *condenser tube* (Elshiekh Dafallah. Et al., 2009)

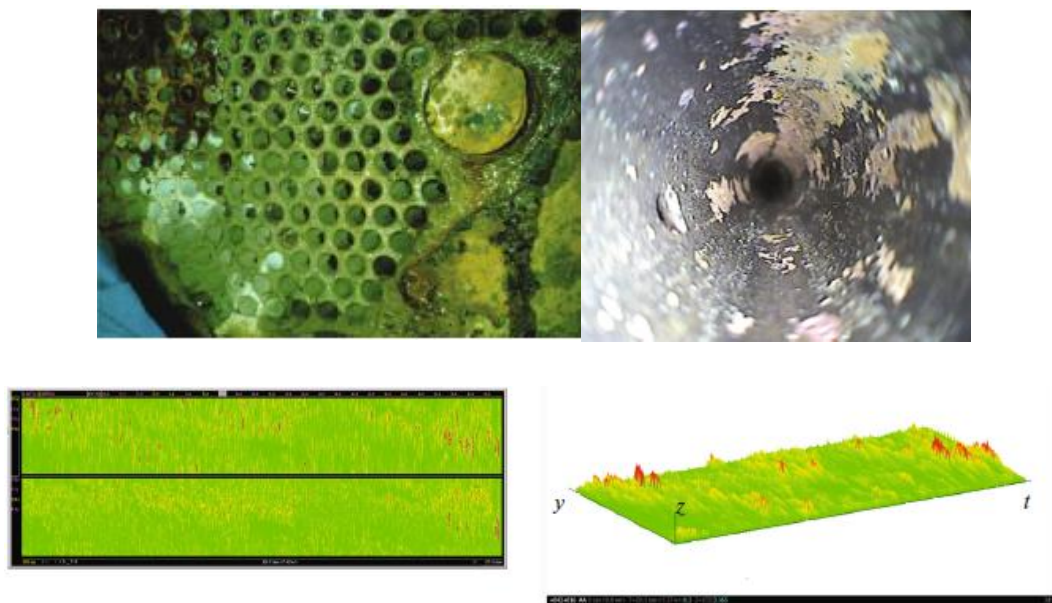
Gambar 2.10 *Scaling and fouling* pada *condenser tube* akibat mineral air pendingin (Golovin. Et al., 2016)

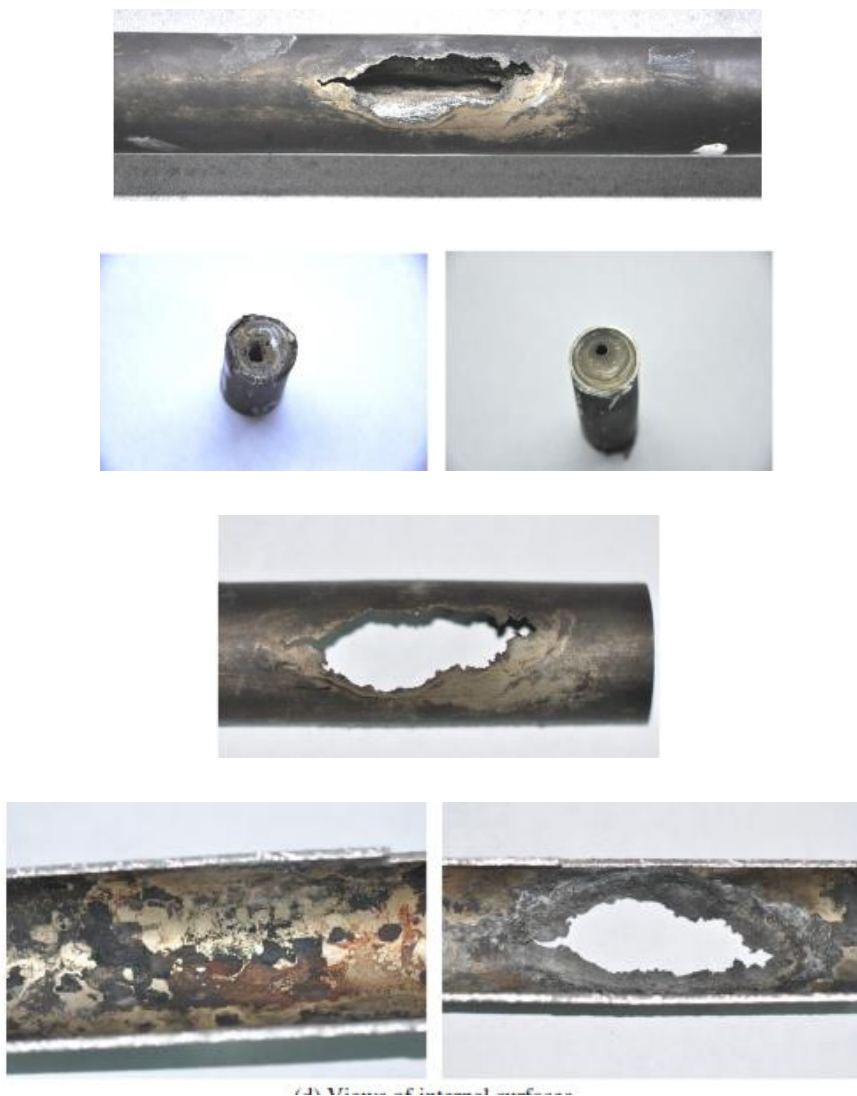
Gambar 2.11 Sampel Material Kerusakan *condenser tube*
(H.M. Shalaby. Et al., 2011)

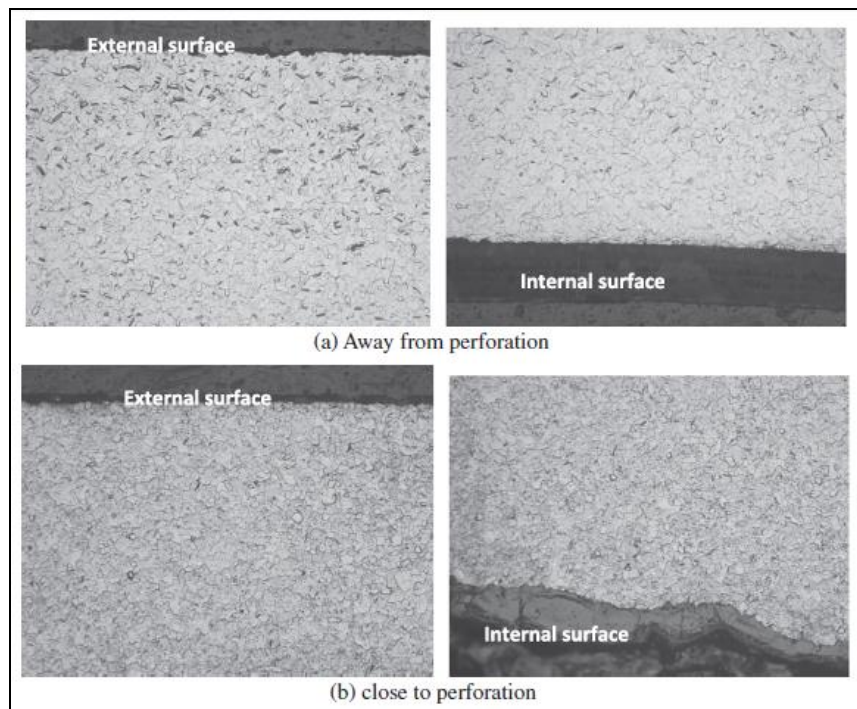
Gambar 2.12 *Optical Micrograph* etsa area permukaan, menunjukkan bahwa kehilangan TiH pada internal dan eksternal permukaan yang berlubang, Jauh dari permukaan (a) dan dekat dengan permukaan (b), struktur α mengandung *acicular* atau *grains* (200x)., (H.M. Shalaby. Et al., 2011)

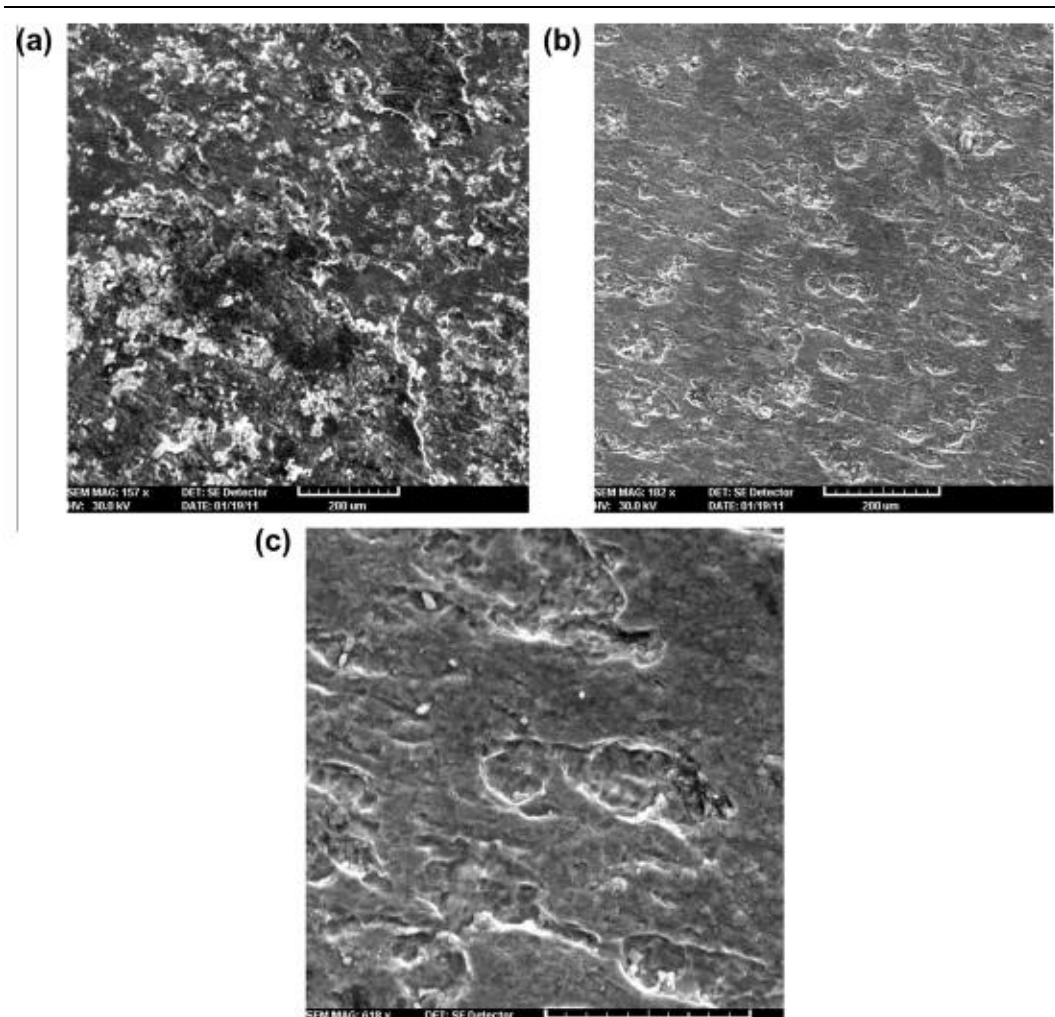
Gambar 2.13 SEM micrograph tube surface berlawanan dengan area yang berlubang, menunjukkan a. Deposit, b. Kerusakan erosi dan korosi, c. Kerusakan erosi meluas

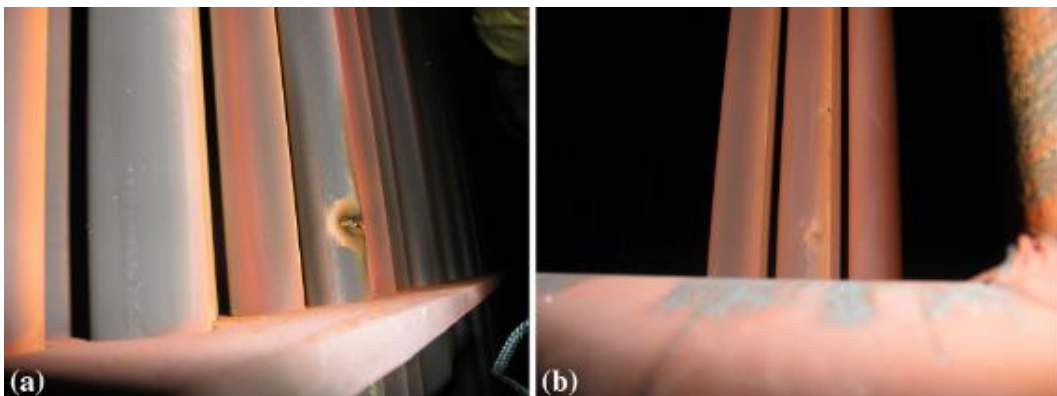
Gambar 2.14 Sampel *condenser tube* terlihat pecah karena erosi uap dimana kondisi *tube* kosong (tanpa air pendingin), (Melanie montgomery, 2014)

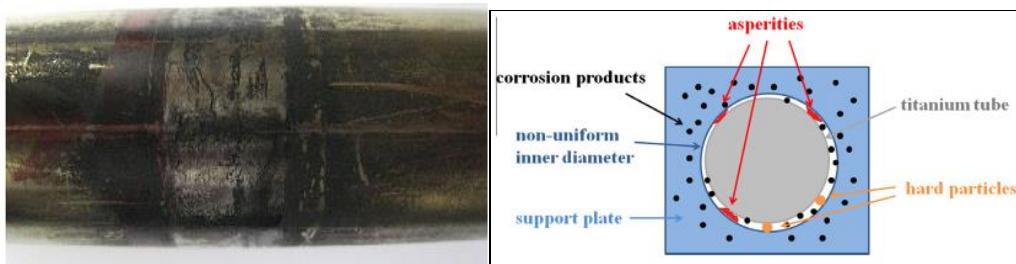
Hasil penelitian menunjukkan bahwa penipisan *condenser tube* terutama disebabkan oleh keausan akibat bagian internal tube dan support dengan produk korosi yang mengalami getaran (*Eccentric contact wear and three-body contact wear*). Produk korosi ini disebabkan oleh galvanic corrosion antara material baja (*support*) yang mengandung oksida film yang menempel pada material titanium tube.

Gambar 2.15 Mekanisme *wear titanium condenser tube*, (Fei-Jun Chen, 2013)

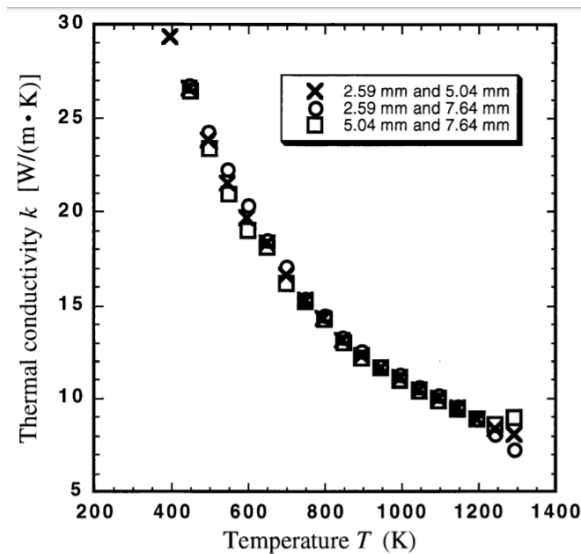
Gambar 2.16 *Conductivity* MgO pada berbagai temperatur dan ketebalan, (A. J. Slifka, B. J. Filla, and J. M. Phelps, 1998)

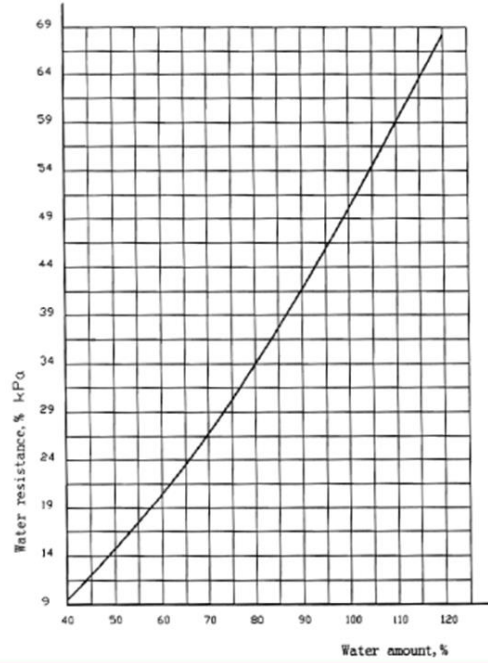
Gambar 3.2 Karakteristik ketahanan *condenser tube* terhadap jumlah air pendingin (Dongfang Turbine Work)

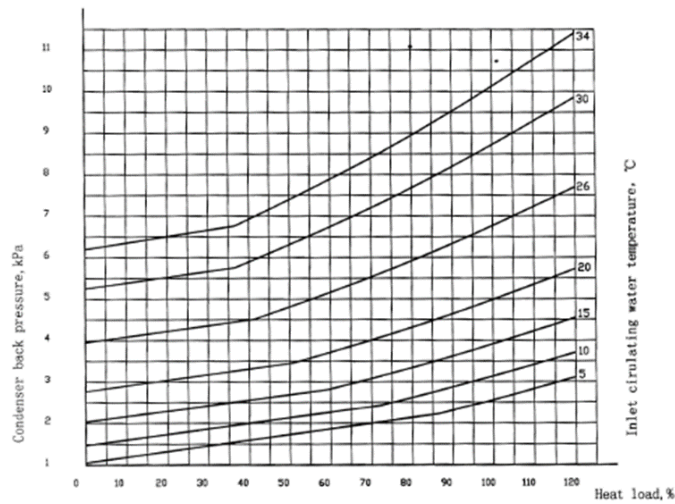
Gambar 3.3 Karakteristik ketahanan condenser tube terhadap perubahan temperatur air pendingin (Dongfang Turbine Work)

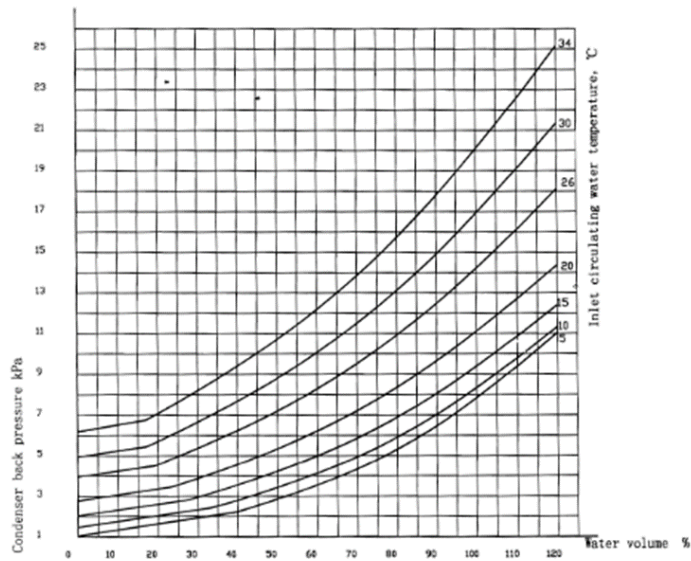
Gambar 3.4 Karakteristik operasi *condenser* dengan satu CWP (Dongfang Turbine Work)

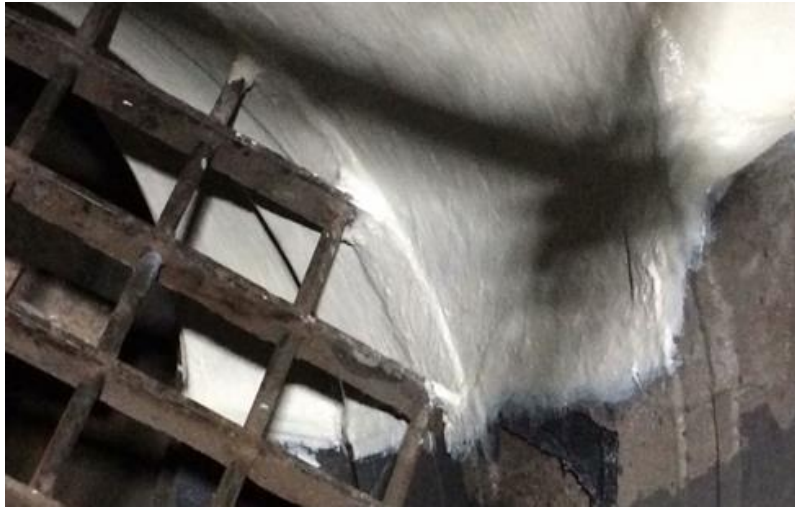
Inspeksi ini memastikan bahwa kondisi elbow berada pada kondisi bagus, tidak ada kerusakan pada lapisan *rubber liningnya*.

Gambar 3.5 Pemeriksaan *elbow* perpipaan sisi masuk dan keluar *condenser waterbox*

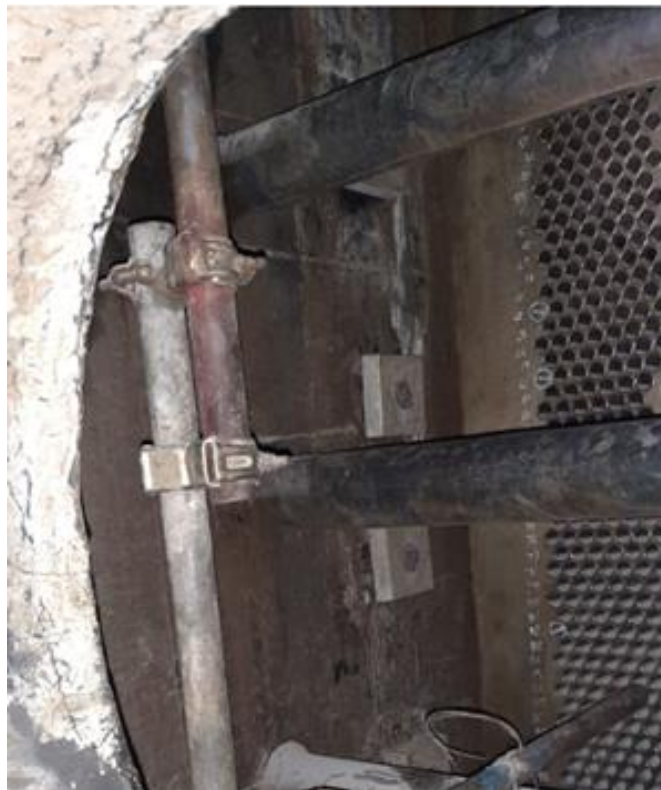
Pemeriksaan ini meliputi pemeriksaan kondisi *cathodic protection* pada *water box*, dilakukan penggantian apabila ada temuan kerusakan *cathodic protection*nya.

Gambar 3.6 Pemeriksaan *cathodic protection* pada *condenser waterbox*

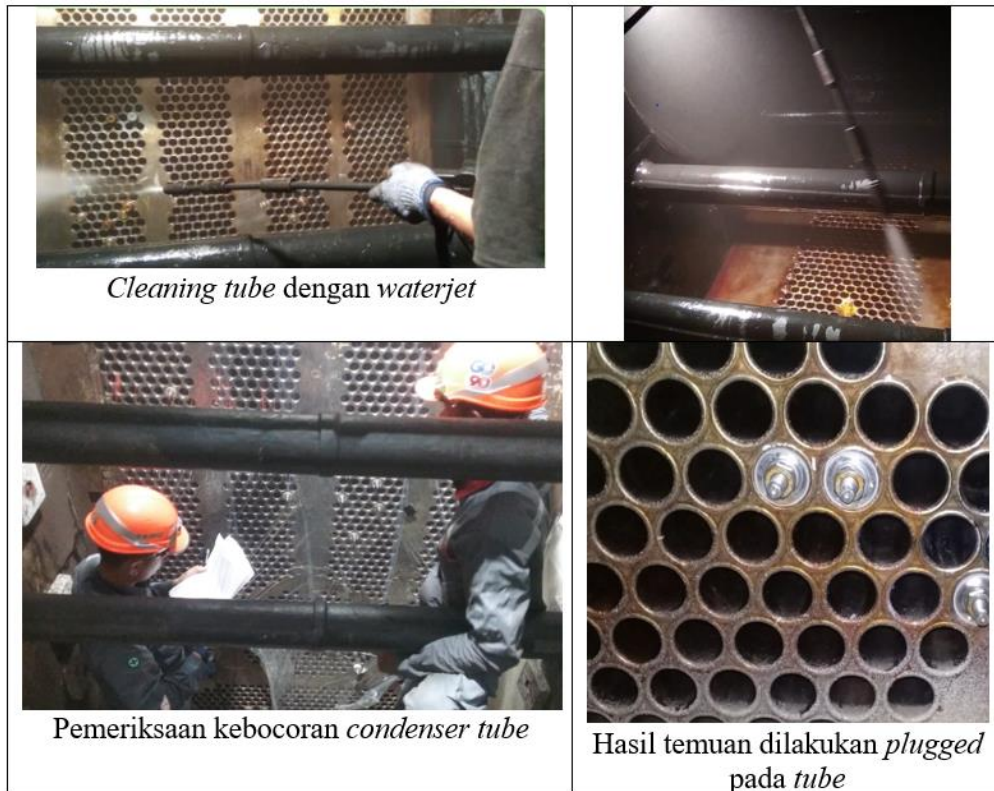
Pemeriksaan ini meliputi pembersihan *condenser tube* dengan *water jet*, lalu dilakukan *leak test* manual dimana hotwell condenser diisi air hingga penuh dan didiamkan selama minimal 6 jam lalu dilakukan pengamatan visual. Jika ada kebocoran maka air dari *shell side* akan mengalir keluar dari *tube*.

Gambar 3.7 Pemeriksaan kebocoran pada *condenser tube*

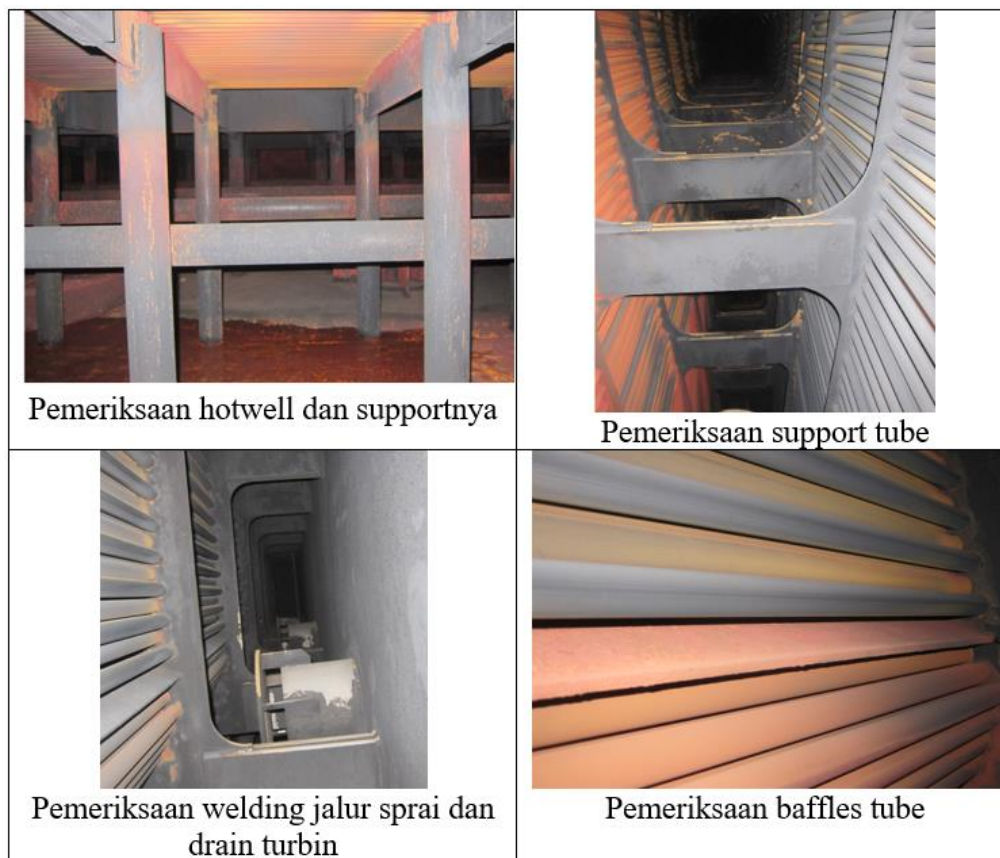
Gambar 3.8 Pemeriksaan *hotwell condenser*

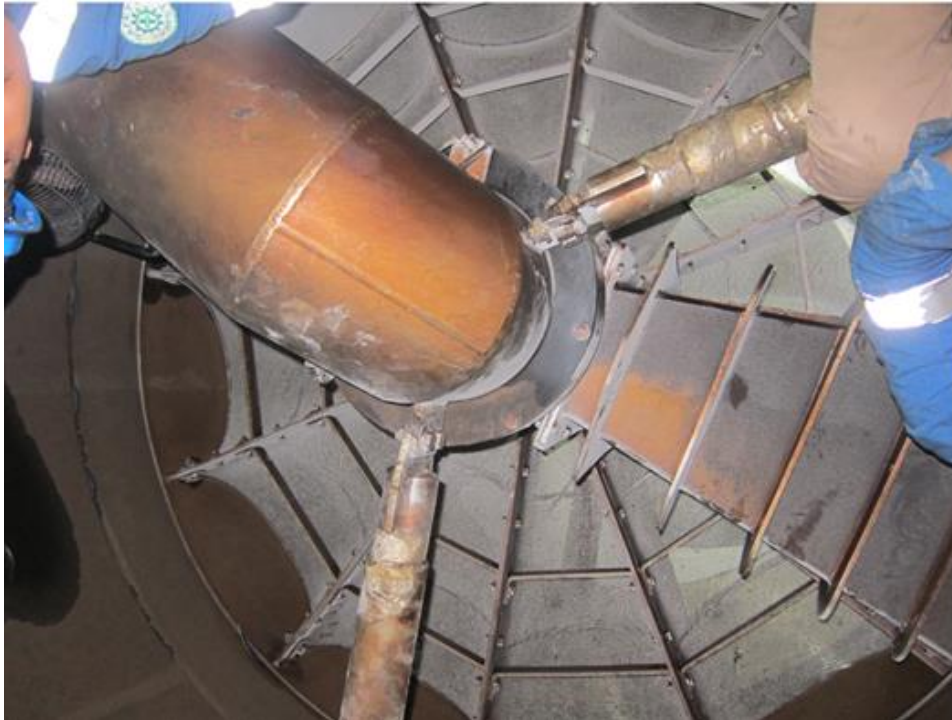
Pemeriksaan ini meliputi inspeksi screen, pembersihan screen dari sampah dan saluran outlet debrisnya

Gambar 3.9 Pemeriksaan *debris filter condenser*

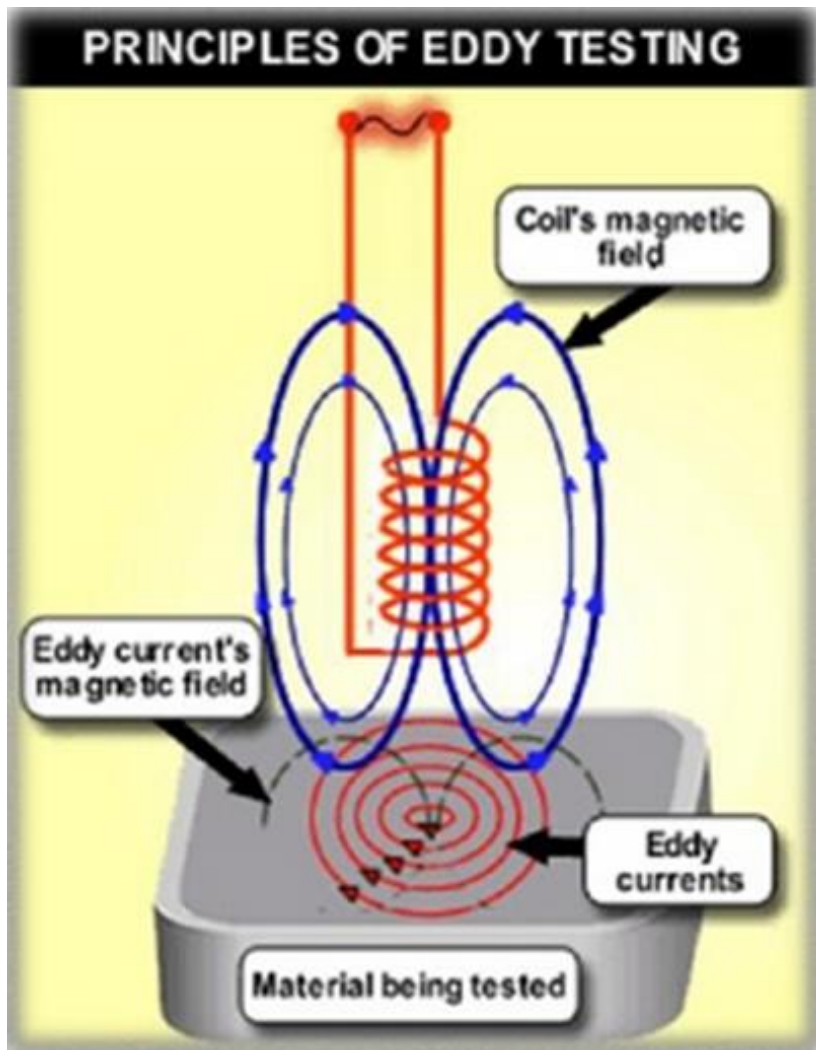
Pengujian dengan menggunakan teknik Eddy Current pada dasarnya memanfaatkan daya listrik dengan bantuan probe (yaitu salah satu bagian dari alat Eddy Current yang bersentuhan langsung dengan benda uji). Eddy Current merupakan arus bolak-balik yang diinduksi kedalam bahan induktif oleh medan magnetic bolak-balik. Beberapa modifikasi arus induksi didalam material dapat dianalisa secara elektrik dan menunjukkan penyebab kemungkinan modifikasi tersebut. Prinsip kerjanya seperti terlihat pada gambar dibawah ini:

Gambar 3.10 Prinsip kerja *Eddy current test*

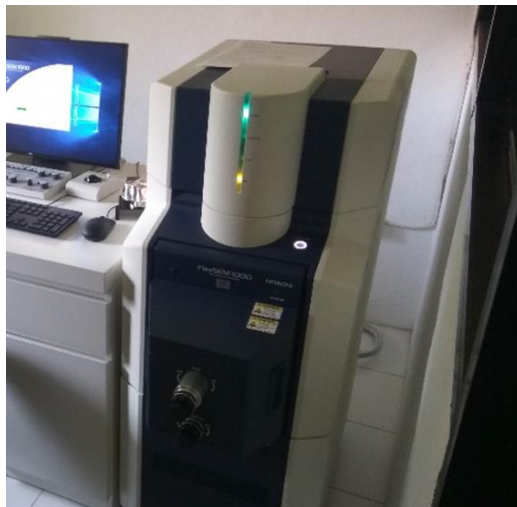
Pengamatan ini menggunakan mikroskop electron, Scanning Electron Microscopy (SEM) FlexSEM 1000 yang dilengkapi dengan Energy Dispersive Spectrometry (EDS) dari EDAX sistem. Data EDS kemudian diolah dengan software TEAM.

Gambar 3.12. *Scanning Electron Microscope* Hitachi FlexSEM 1000 dengan EDS dari EDAX system.

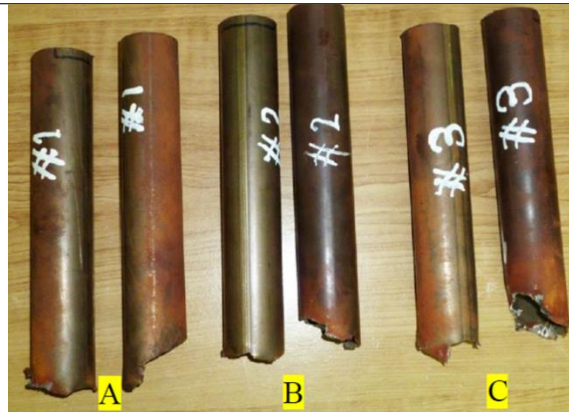
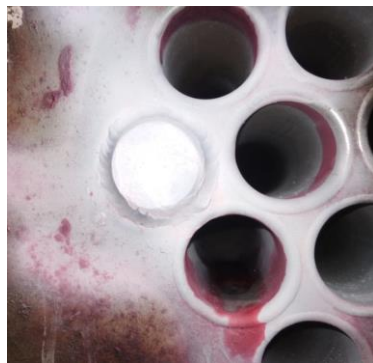
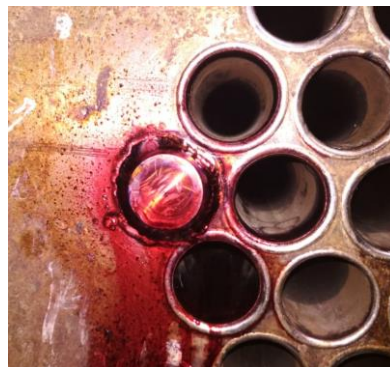
Sampel tube diambil pada tube nomor row 141 kolom 1 dimana diambil 3 potong pada tube tersebut yaitu potongan sampel tube A, B, dan C. Sampel tube diambil pada nomor *row* tersebut didasarkan dengan pertimbangan lokasi atau akses *tube* tersebut memungkinkan untuk dilakukan pemotongan *tube* (gambar 4.1). Selanjutnya *tube* tersebut dilakukan *plug*. Sebelum dilakukan pengambilan sampel, *condenser* tube sudah dilakukan pembersihan *tube* secara manual dengan *water jet*. Dari ketiga sampel tersebut dilakukan pengujian NDT dan DT baik pada bagian internal maupun eksternal tube.

Gambar 3.15 Sampel material *condenser tube*

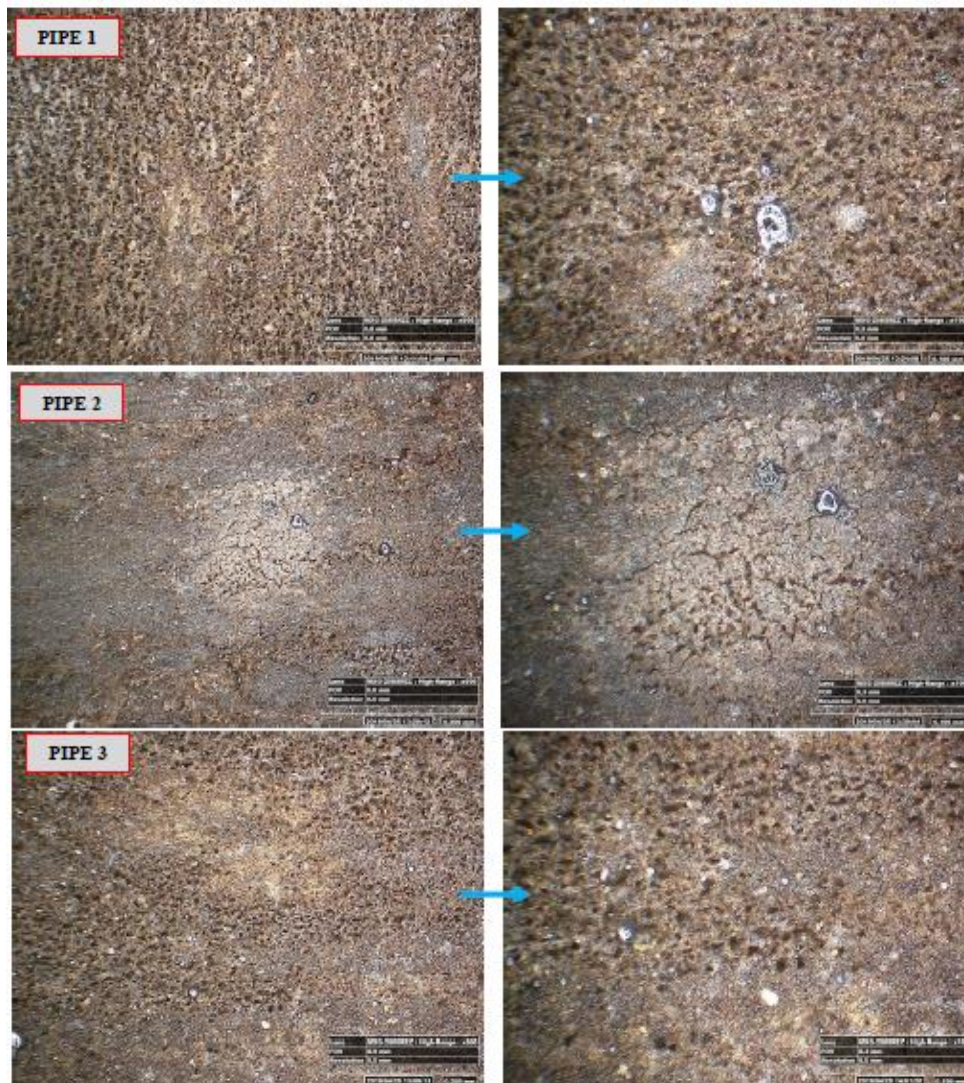
Dari ketiga potongan pipa sampel tube dilakukan pengujian secara makro dan dari hasil pengujian tersebut tidak ditemukan adanya cacat pada bagian *internal tube*, hanya ditemukan deposit halus pada permukaan *internal tube*. Foto diambil dengan menggunakan stereo mikroskop HYROX dengan perbesaran 500x dan 1000x. Seperti terlihat pada gambar dibawah ini:

Gambar 3.16 Penampang sampel tube nomor 1,2, dan 3 menggunakan mikroskop dengan perbesaran 500x dan 1000x

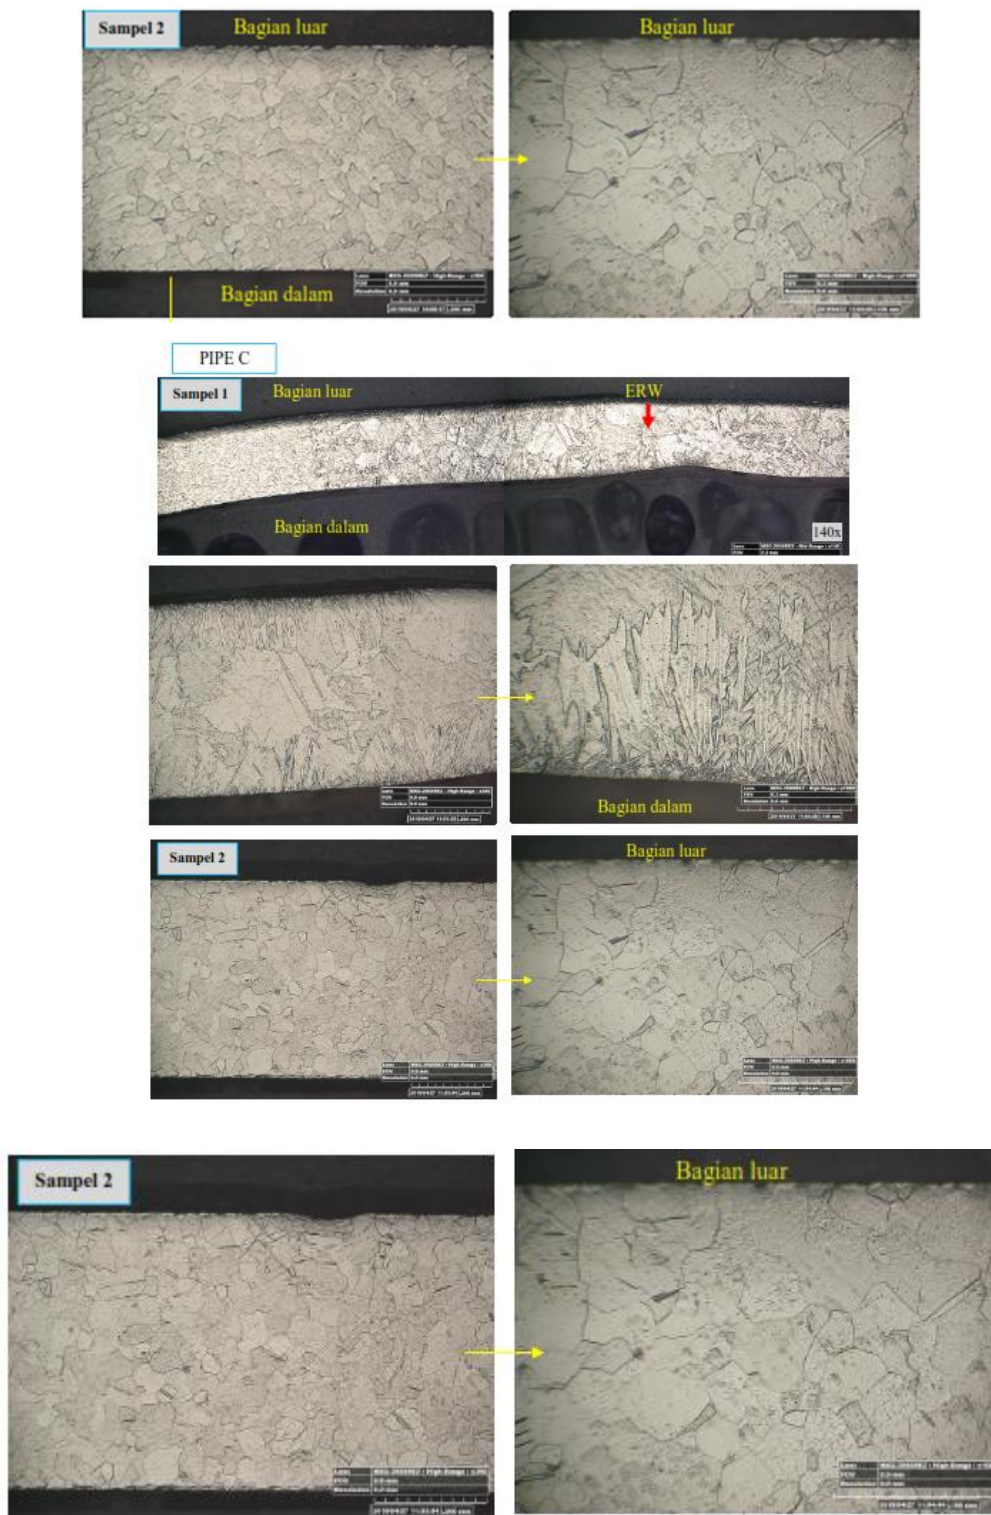
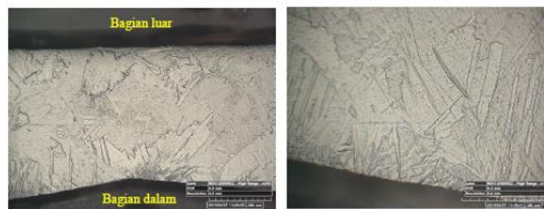
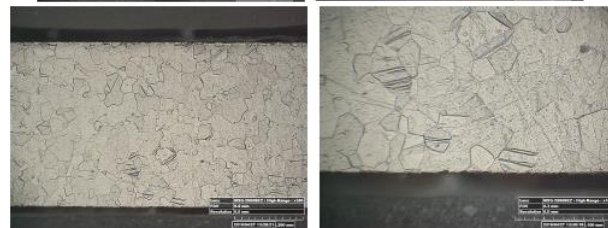
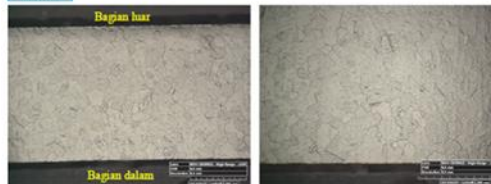
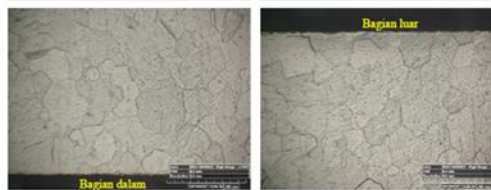
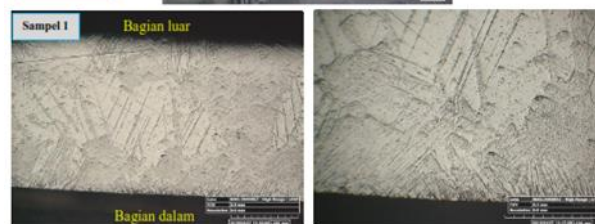
Pemeriksaan struktur mikro material sampel tube diambil pada tube secara melintang dan memanjang untuk masing – masing sampel tube A, B, dan C. Seperti terlihat pada penampang gambar dibawah ini:

Gambar 3.17 Struktur mikro pipa sampel material

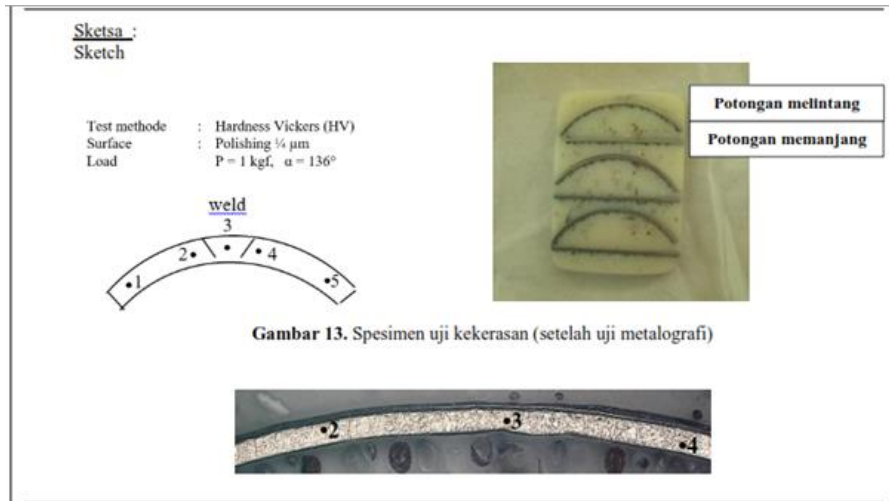
Uji kekerasan dengan metode *Hardness Vickers* (HV) dengan mesin Frank Finotest dengan standard SNI 19-0409-1989, pengambilan sampel pengujian seperti terlihat pada gambar dibawah ini:

Gambar 3.18 Spesimen uji kekerasan sampel *tube*

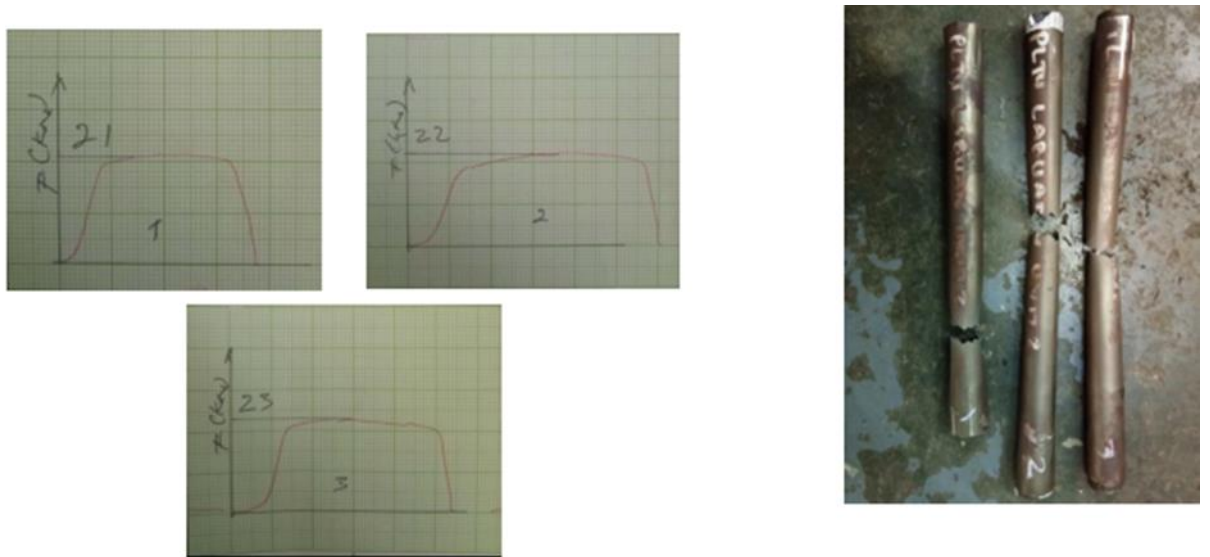
Uji tarik dengan mesin UPM 1000 dengan standard ASTM 370, pengambilan sampel pengujian seperti terlihat pada gambar grafik 4.12 dibawah ini:

Gambar 3.19 Uji tarik sampel tube
