**ANALISA PENIPISAN CONDENSER TUBE
BERDASARKAN DATA EDDY CURRENT**

**FATCHUR ROZAQ, ST
NRP. 2111750078011**

**Program Magister
Bidang Keahlian Manajemen Energi
Kerjasama PT. Indonesia Power
Departemen Teknik Mesin
Fakultas Teknologi Industri Dan Rekayasa Sistem
Institut Teknologi Sepuluh Nopember
2020**

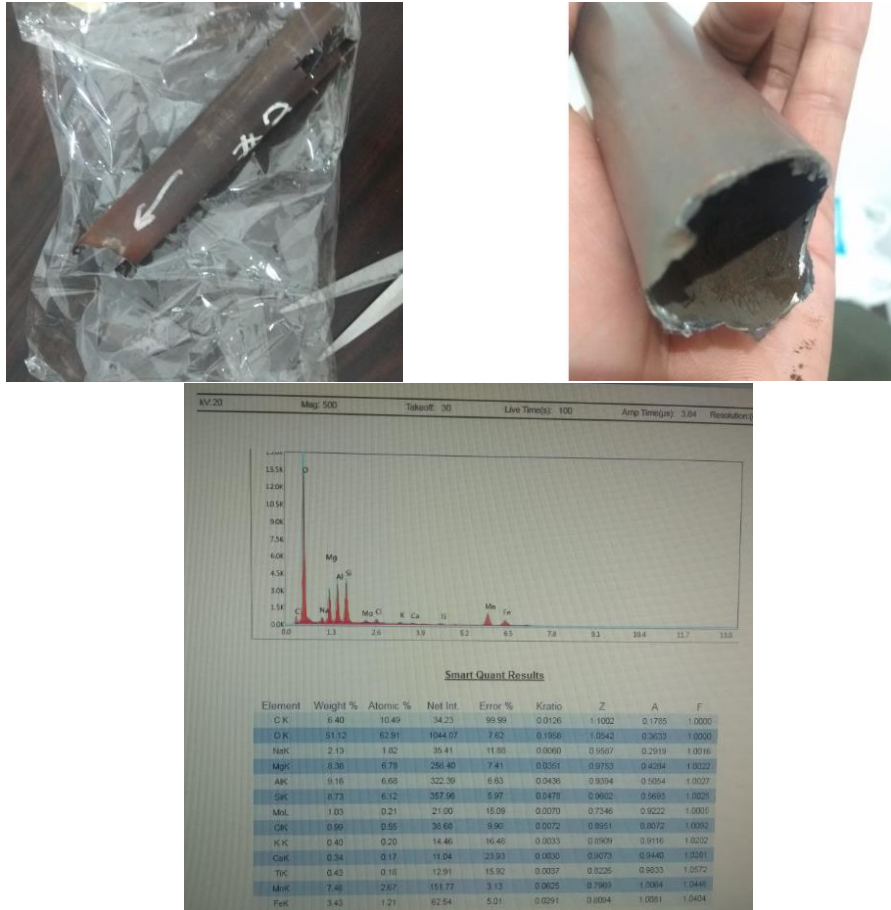
bisa dibersihkan. Sehingga metode pembersihan ini kurang optimal menghilangkan deposit yang menempel pada tube.

Gambar 3.20 Pengujian deposit yang menempel pada bagian dalam sampel *condenser tube*

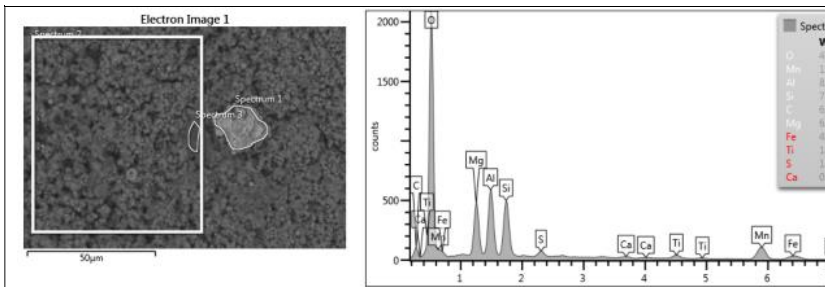
Sampel 1a

Uji SEM EDX dengan mesin FIE Seri QUANTA 650, dengan hasil pengujian SEM EDX seperti terlihat pada gambar 3.29 dibawah ini:

Element	Line Type	Apparent Concentration	k Ratio	Wt%	Wt% Sigma	Atomic %	Factory Standard
C	K series	2.54	0.02536	6.62	0.61	11.43	Yes
O	K series	118.19	0.39772	47.61	0.65	61.73	Yes
Mg	K series	8.98	0.05956	6.52	0.20	5.56	Yes
Al	K series	11.58	0.08314	8.43	0.22	6.48	Yes
Si	K series	10.27	0.08138	7.56	0.21	5.59	Yes
S	K series	1.39	0.01198	1.00	0.11	0.65	Yes
Ca	K series	0.79	0.00705	0.54	0.13	0.28	Yes
Ti	K series	2.34	0.02337	1.92	0.22	0.83	Yes
Mn	K series	17.71	0.17714	15.42	0.58	5.82	Yes
Fe	K series	5.10	0.05104	4.38	0.54	1.63	Yes
Total:				100.00		100.00

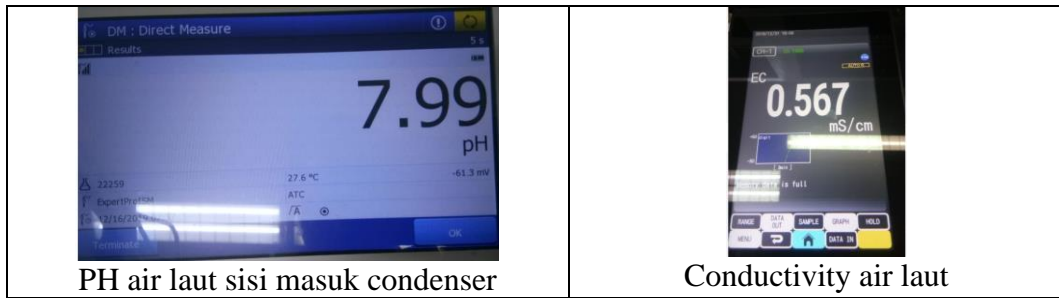
Air laut sebagai media air pendingin diambil sampel pada bagian inlet dan outlet condenser unit 1 PLTU Labuan. Air laut sebelum masuk ke *condenser* diberi injeksi *sodium hypochlorite* yang berfungsi untuk melemahkan biota laut agar tidak hidup dan menyumbat pada bagian internal tube. Sesuai dengan *manual book*, jumlah injeksi *sodium hypochlorite* pada air laut adalah sebesar 1 mg/L secara terus menerus, dan secara periodik ditambahkan lagi 3 – 4 mg/L sesuai dengan kondisi mikororganisme pada air laut. Untuk mengontrol jumlah injeksi ini, jumlah *residual chlorin* secara rutin diambil datanya dimana air laut sisi keluar *condenser* sebelum menuju kembali ke laut.

Gambar 3.22 Hasil Analisa air laut sisi masuk condenser Unit 1 PLTU Labuan

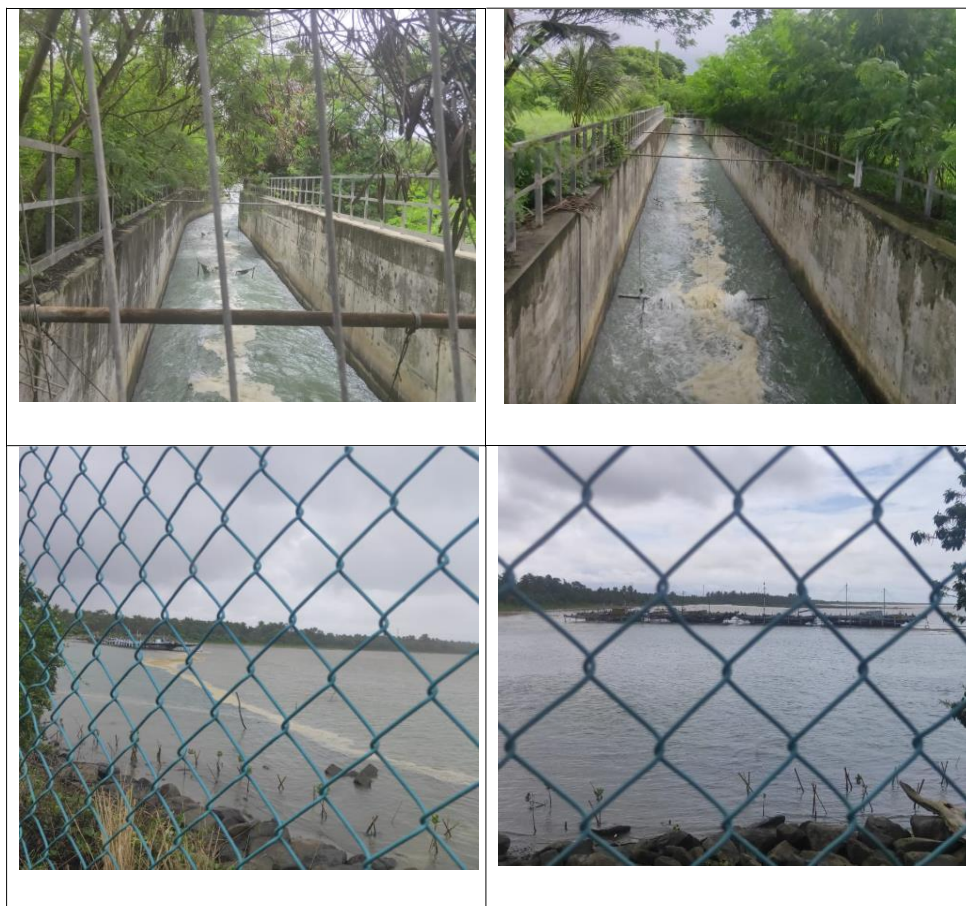
Pada pengujian ini diambil sampel air laut sisi keluar *condenser* (*outfall*) dan selanjutnya dianalisa kandungan temperatur dan residual chlorinnya. Titik sampel air laut seperti terlihat pada gambar dibawah ini:

Gambar 3.23 Titik pengambilan sampir air laut (air pendingin) setelah keluar dari *condenser* Unit 1 PLTU Labuan

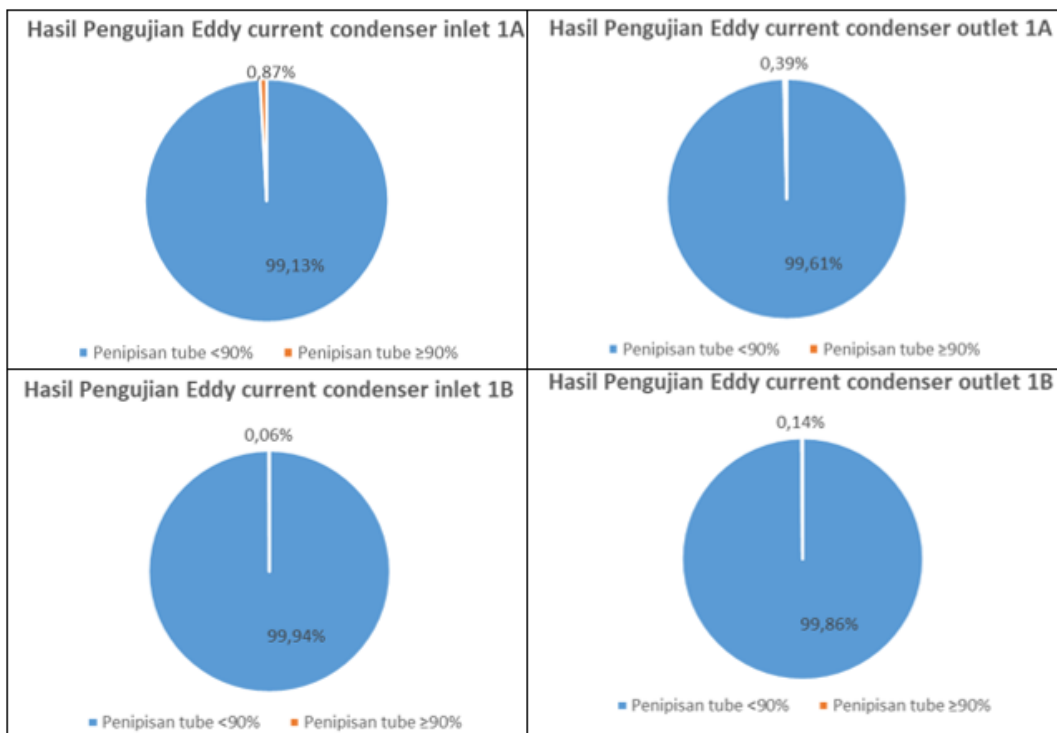
Pengujian condenser tube dengan metode eddy current test ini dilakukan pada semua tube. Pada proses pengujian ini diperoleh data persebaran prosentase penipisan condenser tube, jenis penipisan / defect pada setiap tube, dan lokasi defect.

Gambar 4.1 Grafik prosentase tingkat penipisan *condenser tube* hasil pengujian eddy current

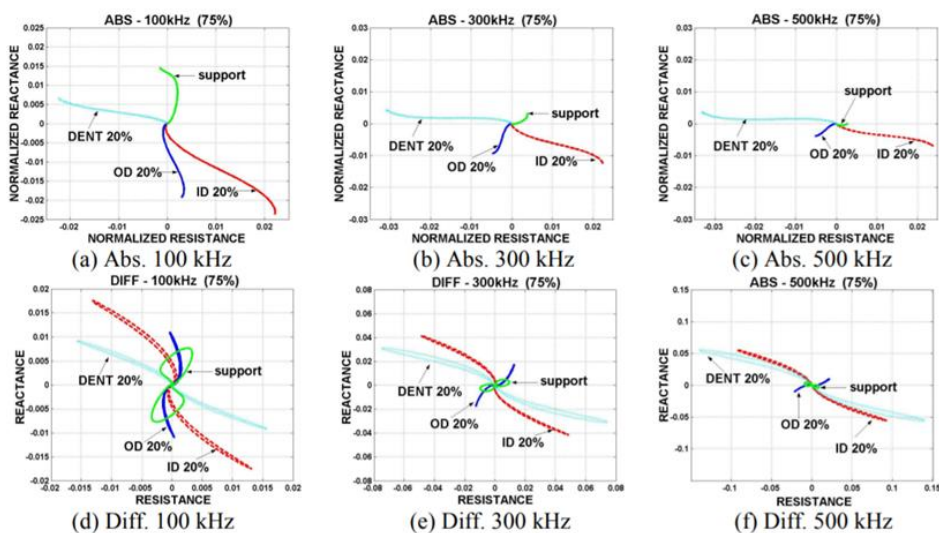
Sinyal *eddy current* menunjukkan variasi defect terhadap tube melalui sinyal arus bolak – balik dari coil probe. Apabila terdapat defect, maka akan terjadi perubahan arus bolak balik pada sensor probe yang memberikan input perubahan impedansi coil probenya sehingga akan menghasilkan perubahan sinyal. Berbagai defect akan memberikan sinyal yang berbeda – beda karena respon dari arus yang diterima tersebut juga berbeda – beda. Berbagai sinyal defect yaitu:

Merupakan indikasi cacat menambahnya OD. Sinyal defect ini berupa naiknya arus searah jarum jam dan nilainya lebih besar lagi dibandingkan cacat OD dan dent.

Gambar 4.3 Jenis sinyal *defect* pada alat *eddy current*

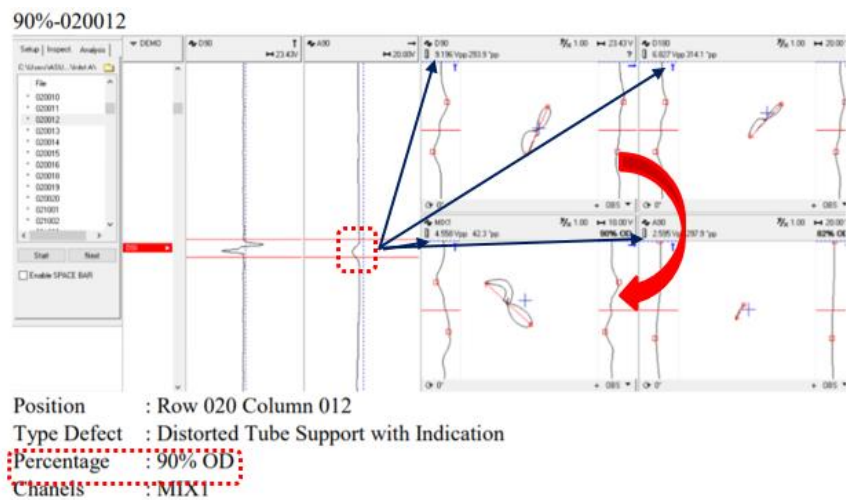
Gambar 4.4 Data Sinyal cacat / *defect eddy current* pada inlet condenser 1A,
defect terdapat pada bagian OD / sisi luar *tube*

Berdasarkan data sinyal *defect* diatas terlihat bahwa penipisan yang terjadi pada bagian luar / *outside diameter* (OD). Selanjutnya dilakukan identifikasi lokasi untuk *defect* tersebut.

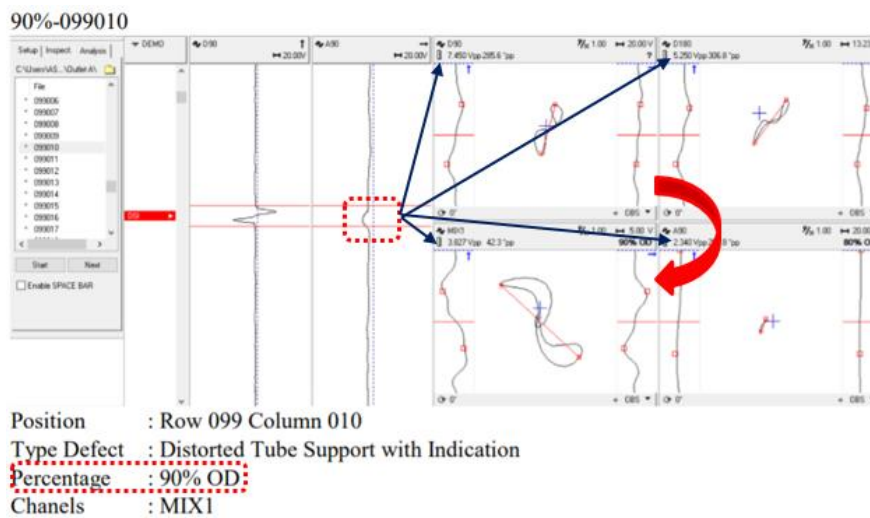
Gambar 4.5 Data Sinyal cacat / *defect eddy current* pada outlet condenser 1A,
defect terdapat pada bagian OD / sisi luar *tube*

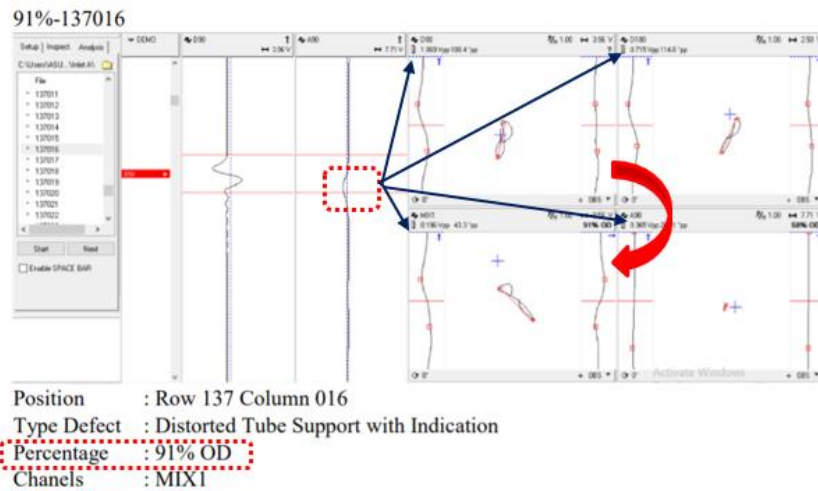
Gambar 4.6 Data Sinyal cacat / *defect eddy current* pada inlet condenser 1B, *defect* terdapat pada bagian OD / sisi luar *tube*

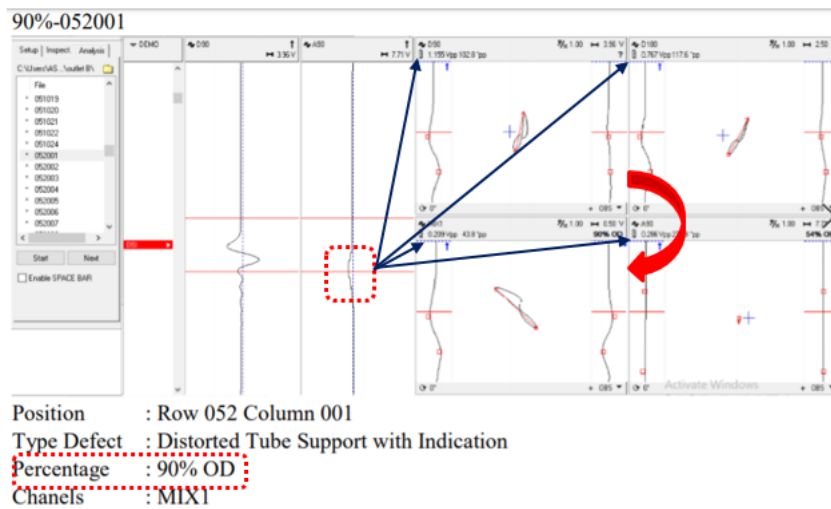
Gambar 4.6 Data Sinyal cacat / *defect eddy current* pada outlet condenser 1B, *defect* terdapat pada bagian OD / sisi luar *tube*

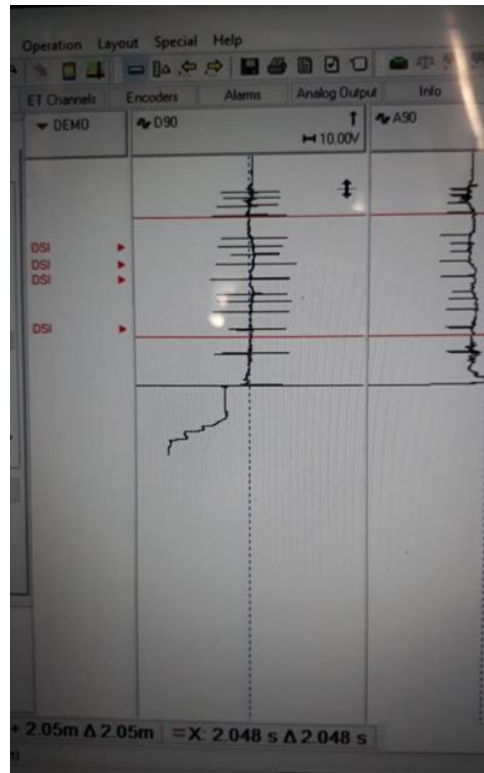
Gambar 4.7 Data Sinyal *cacat / defect eddy current* dari ujung ke ujung (*rear to front*)

Dari gambar terlihat sinyal arus eddy current mulai pada posisi depan (*fornt*) hingga belakang (*rear*). Sinyal arus akan berfluktuasi setiap melewati *support* dan apabila terdapat *defect* dari layar komputer akan muncul prosentasenya. Prosentase ini menunjukkan prosentase penipisan pada bagian *tube* tersebut.

Data sinyal eddy current diambil secara utuh sepanjang *tube* yang diambil datanya. Dengan demikian dapat dilihat posisi tepatnya untuk lokasi penipisan / defect yang terjadi. Sinyal dimulai dari sisi front menuju rear melebihi sepanjang *tube*, terlihat amplitudo naik turun indikasi posisi tersebut adalah pada posisi *support tube*, dari gambar sinyal terlihat jarak antar *support tube* tidak sama hal ini dikarenakan faktor kecepatan saat proses penarikan *probe sensor eddy current*. Sinyal akan memberikan informasi apabila terdapat adanya *defect* pada *tube* yang dilaluinya karena dengan adanya defect maka medan magnet pada posisi tersebut berubah sehingga memberikan respon *impedance* pada sinyal arus yang diberikan.

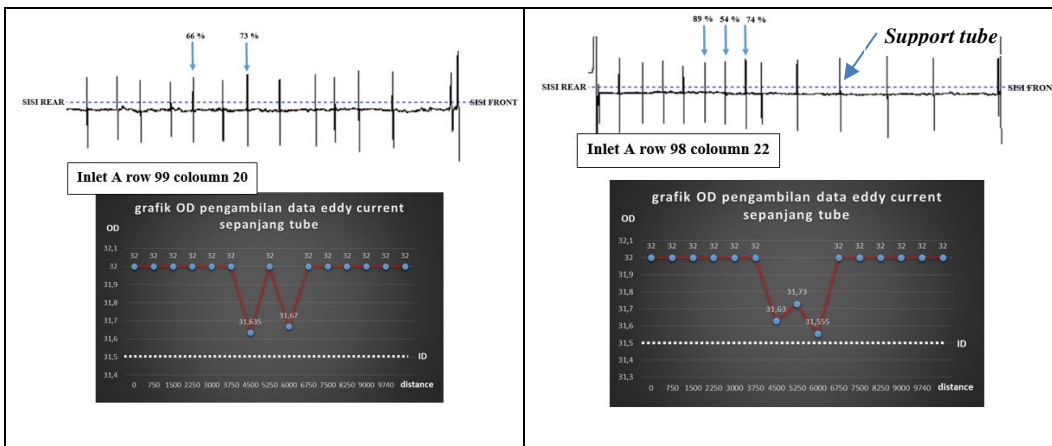
Gambar 4.8 Sinyal *Eddy current* sepanjang *tube* pada beberapa *tube* sisi inlet A

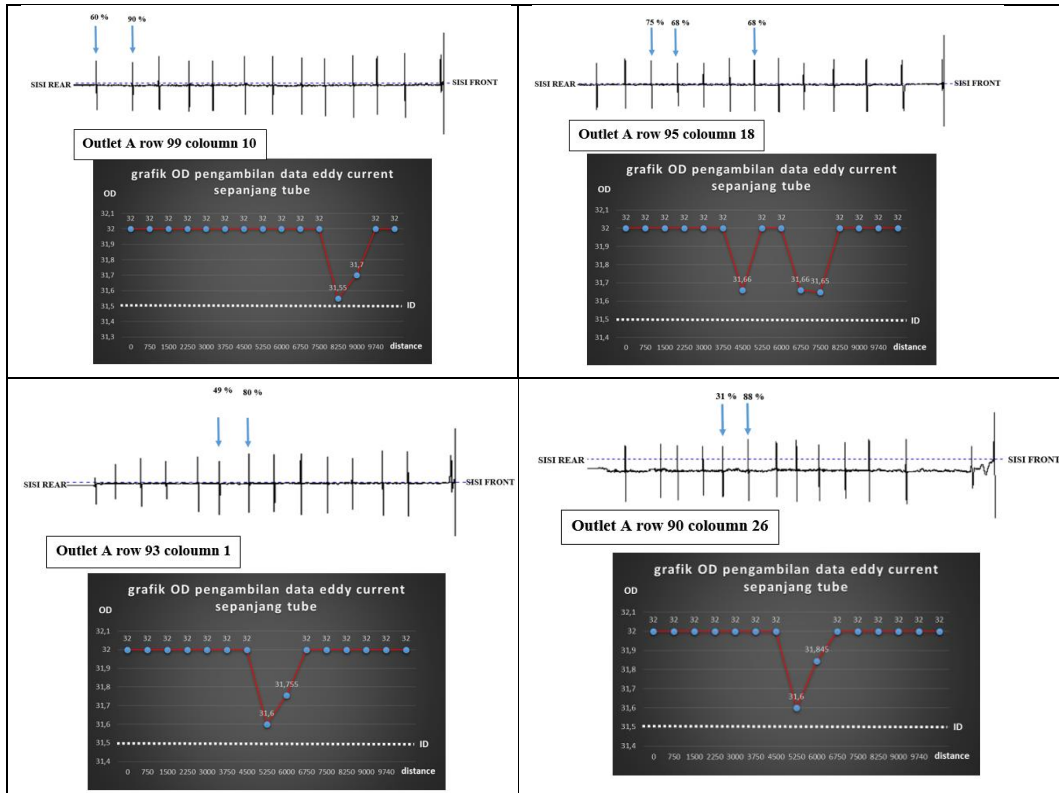
Gambar 4.9 Sinyal *Eddy current* sepanjang *tube* pada sisi outlet A

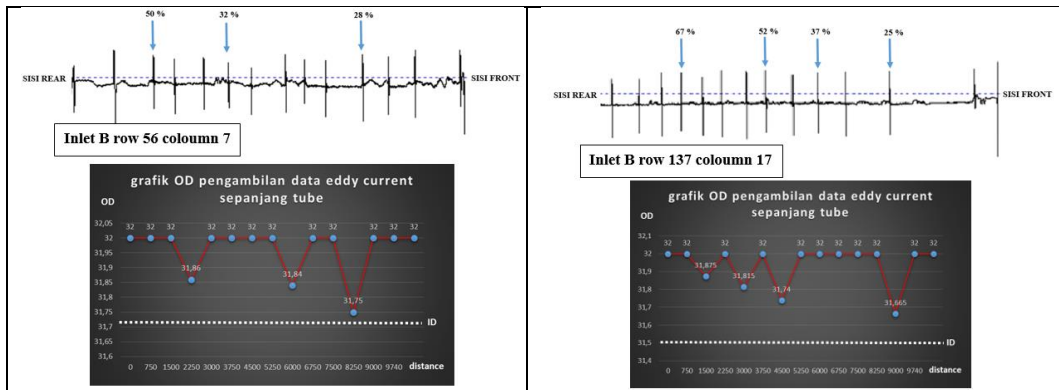
Gambar 4.10 Sinyal *Eddy current* sepanjang *tube* pada sisi inlet B

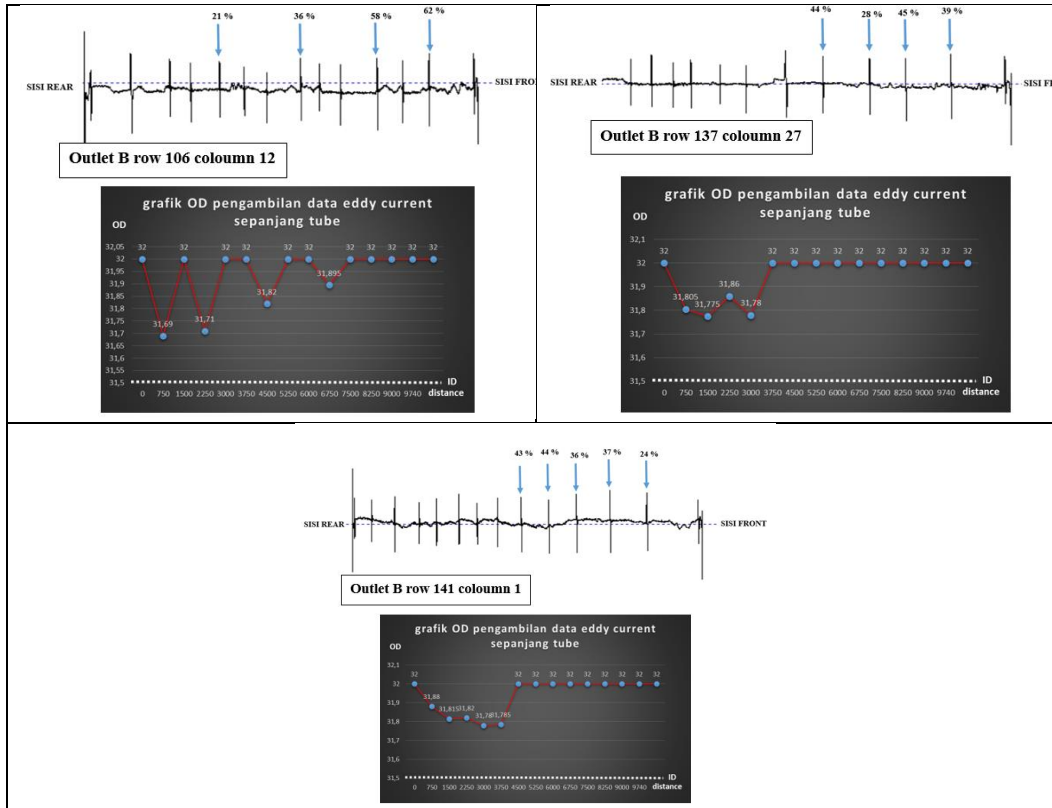
Gambar 4.11 Sinyal *Eddy current* sepanjang *tube* pada sisi outlet B

Sehingga tingkat vibrasi dan erosi pada *support tube* area tersebut juga tinggi. Vibrasi dan erosi pada *support* ini menyebabkan *fretting* keausan / *wear* pada *support tube* sehingga akan mengikis *tube* pada area tersebut.

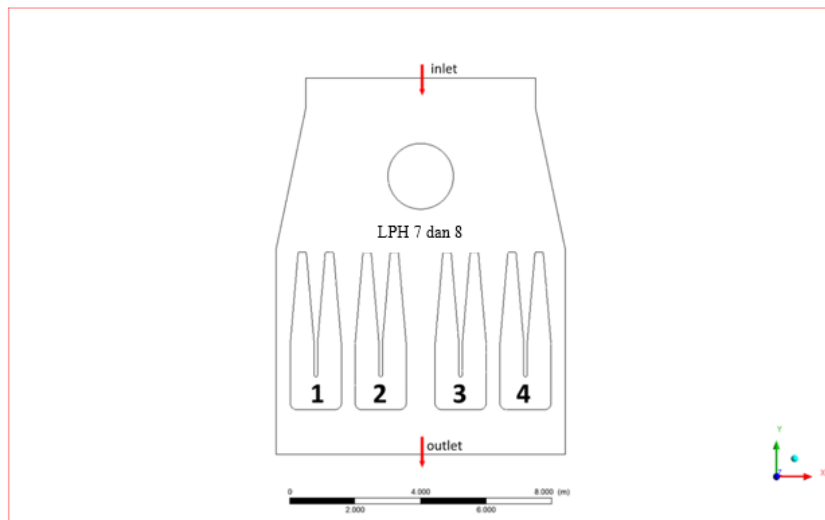
Gambar 4.13 Pemodelan simulasi 2D *condenser* menggunakan CFD

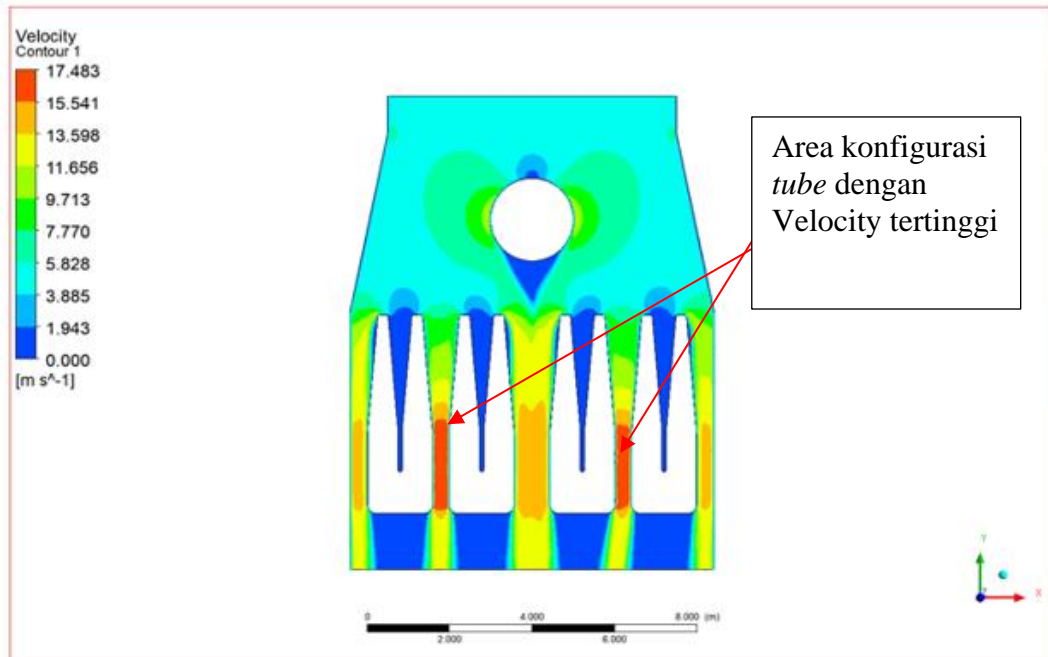
Gambar 4.14 Kontur kecepatan simulasi 2D *condenser* pada beban TMCR

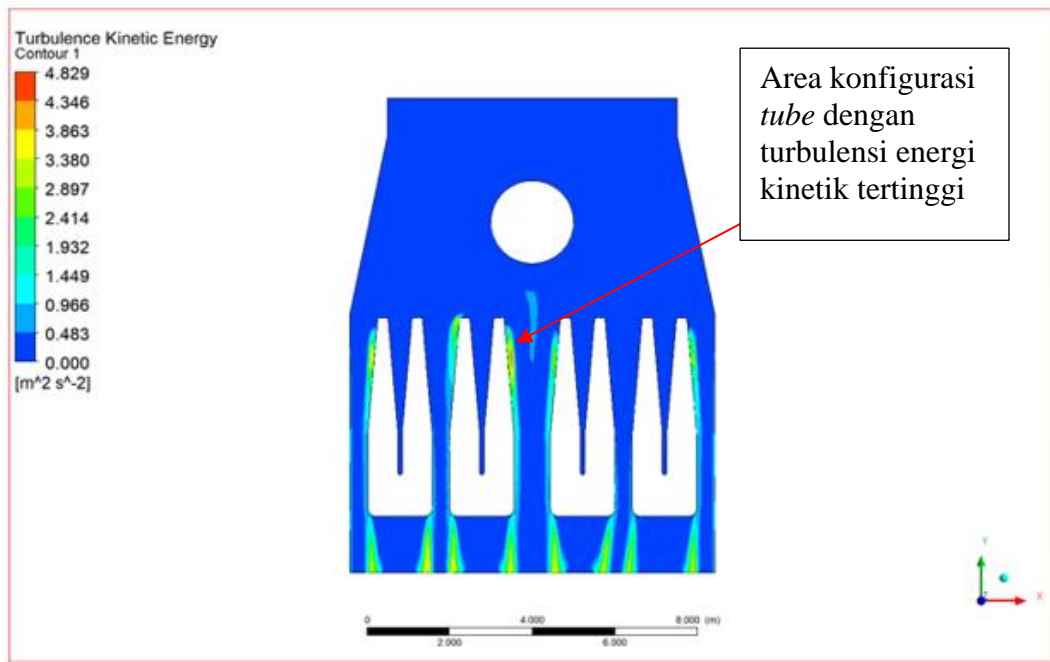
Gambar 4.15 Kontur energi kinetik simulasi 2D *condenser* pada TMCR

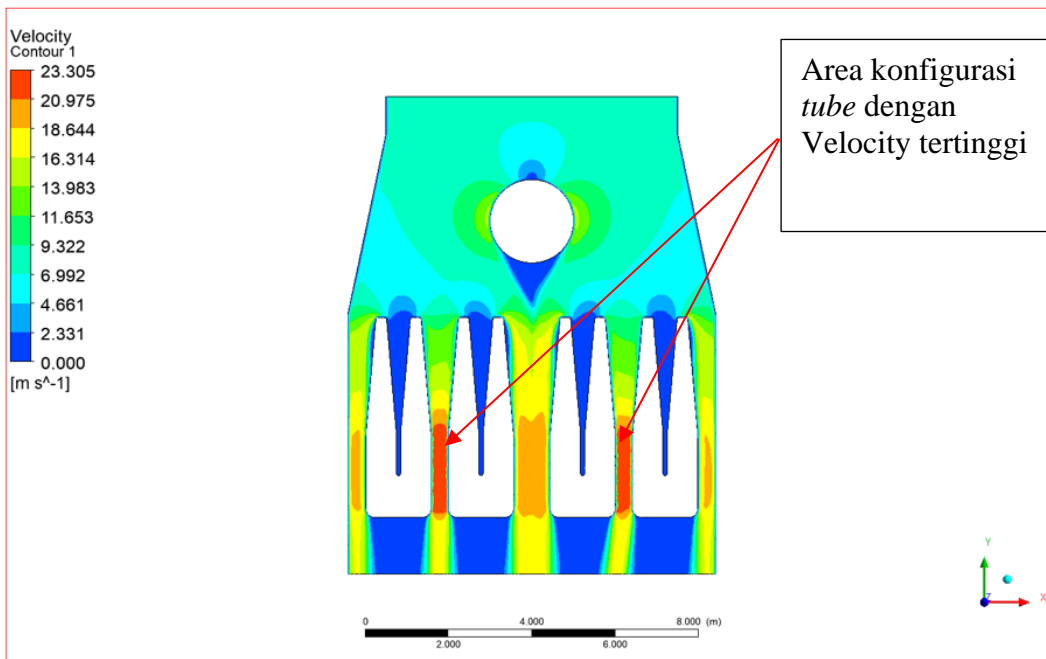
Gambar 4.16 Kontur kecepatan simulasi 2D *condenser* pada beban TMCR dengan variasi penambahan 30% *mainsteam flow*

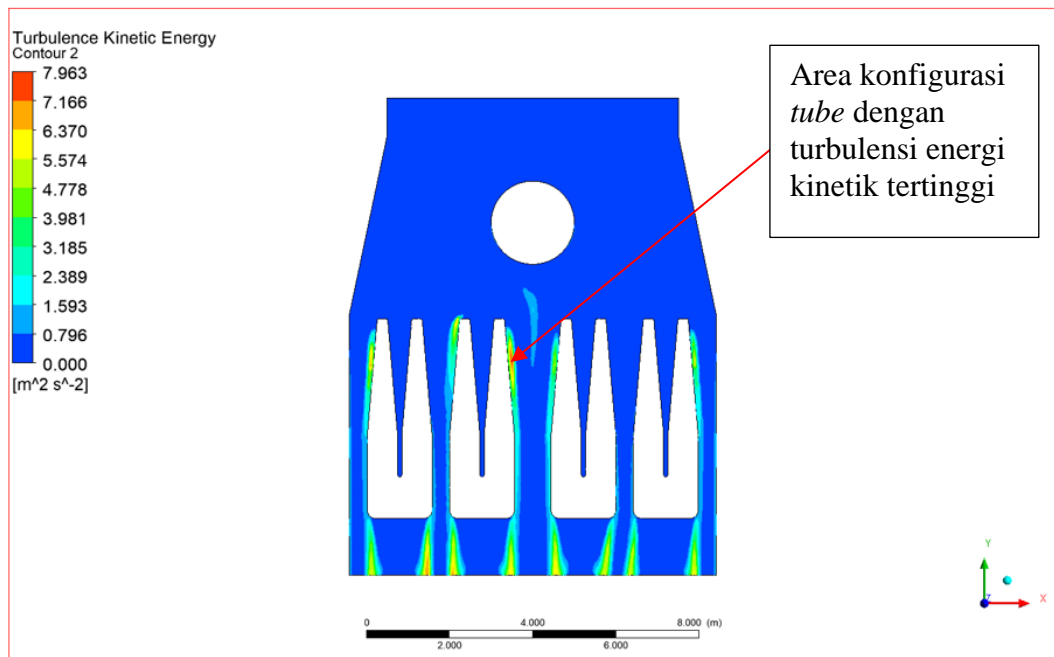
Gambar 4.17 Kontur turbulensi energi kinetik simulasi 2D *condenser* pada beban TMCR dengan variasi penambahan 30% *mainsteam flow*

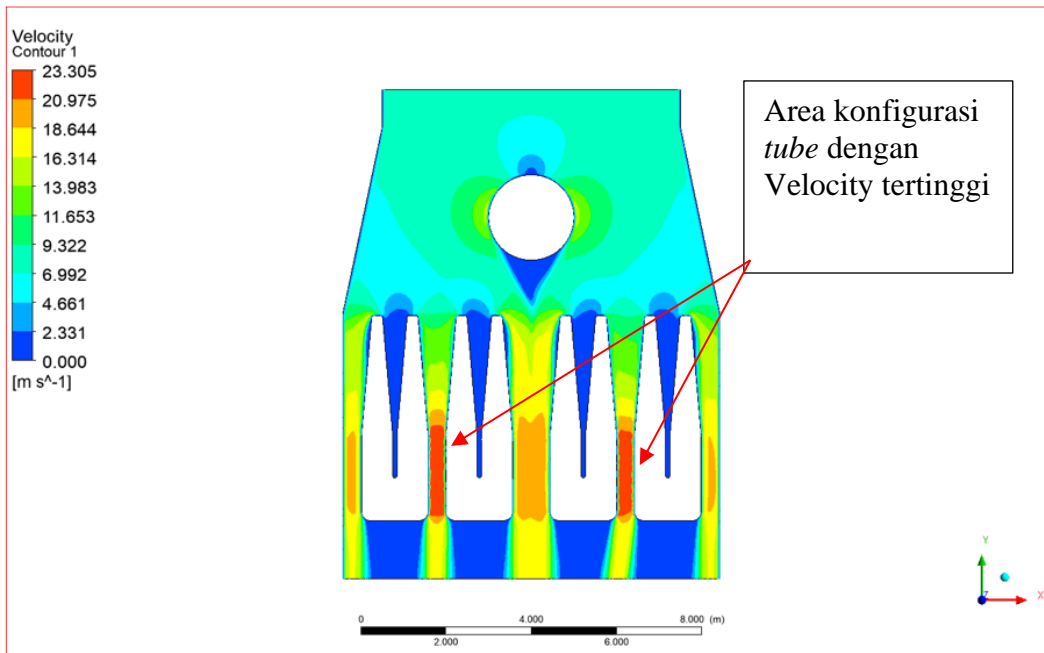
Gambar 4.18 Kontur kecepatan simulasi 2D *condenser* pada beban TMCR dengan variasi perubahan temperatur air pendingin

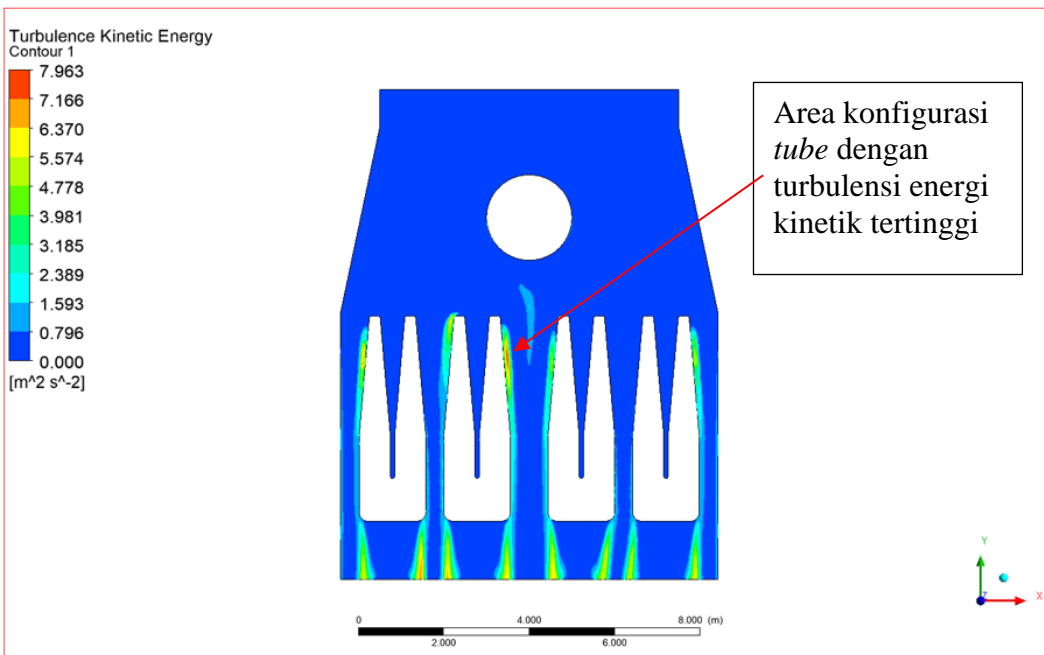
Gambar 4.19 Kontur turbulensi energi kinetik simulasi 2D *condenser* pada beban TMCR dengan variasi perubahan temperatur air pendingin

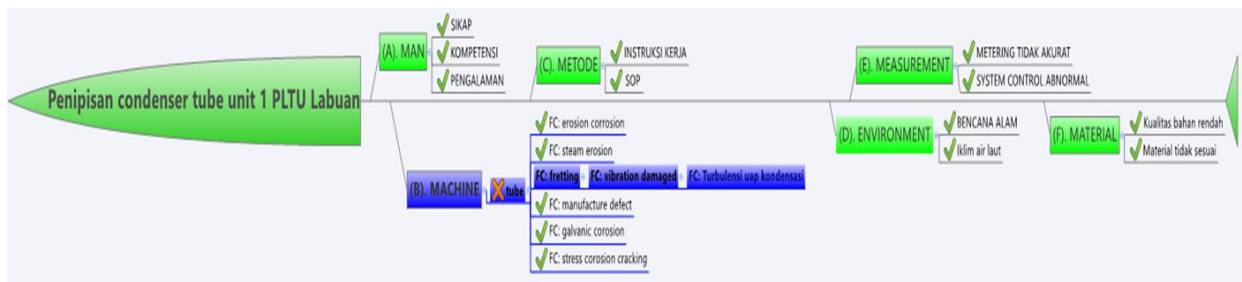
Berdasarkan data – data hasil pengujian *eddy current* yang telah diperoleh dan simulasi 2D CFD untuk kondensor, *Root Cause Problem Solving* (RCPS) *fishbone diagram* mekanisme penipisan *condenser tube* unit 1 PLTU Labuan yaitu mekanisme *fretting* yang disebabkan oleh keausan *support tube* akibat turbulensi aliran uap kondensasi dan vibrasi seperti terlihat pada gambar sebagai dibawah ini:

Gambar 4.20 RCPS penipisan *condenser tube* Unit 1 PLTU Labuan

Sehingga disimpulkan bahwa mekanisme penipisan *condenser tube* unit 1 PLTU Labuan adalah keausan / *wear* pada *support tube (fretting)* disebabkan oleh vibrasi akibat turbulensi aliran uap kondensasi.
