**ANALISIS *REMAINING LIFE* SUDU TURBIN GAS
MW701D *STAGE 2* DARI PENGAMATAN
STRUKTUR MIKRO**

**Jurusan Teknik Mesin
Fakultas Teknologi Industri
Institut Teknologi Sepuluh Nopember
Surabaya
2016**

**REMAINING LIFE ANALYSIS OF GAS TURBINE BLADE
MW701D SECOND STAGE BY ITS MICROSTRUCTURE**

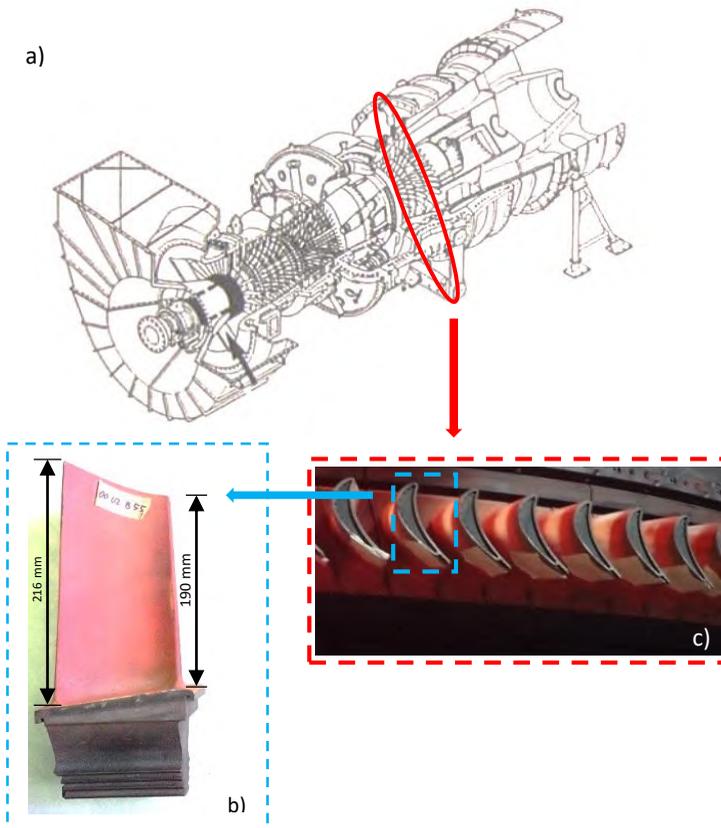
Gambar 1.1 (a) Turbin Gas MW701D, (b) Turbin blade stage 2, (c) Turbin blade stage 2 masih terpasang pada

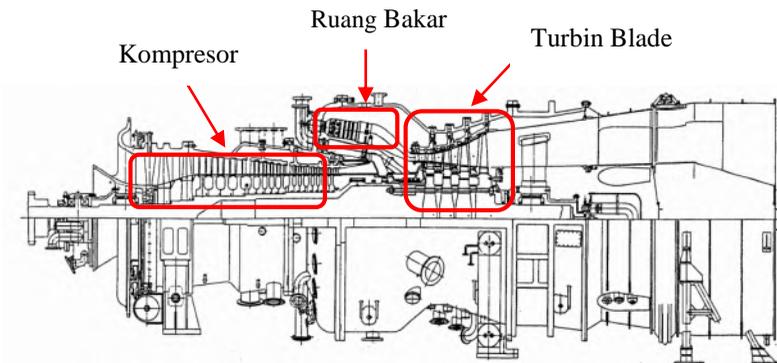
Gambar 2.1 Bagian-bagian Turbin Gas MW701DA [2]

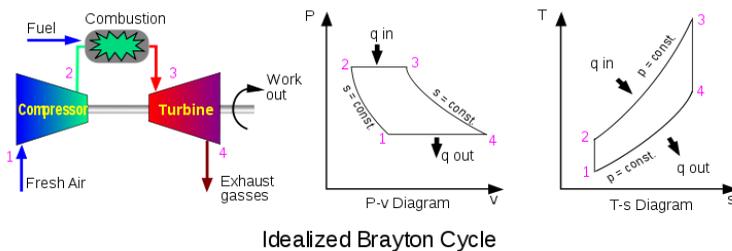
Gambar 2.2. Siklus Brayton untuk Tahapan Kerja Turbin Gas, Garis 1-2 untuk Kompresi, Garis 2-3 untuk Pembakaran, Garis 3-4 untuk Proses Ekspansi, dan Garis 4-1 untuk Pembuangan Gas Sisa[3]

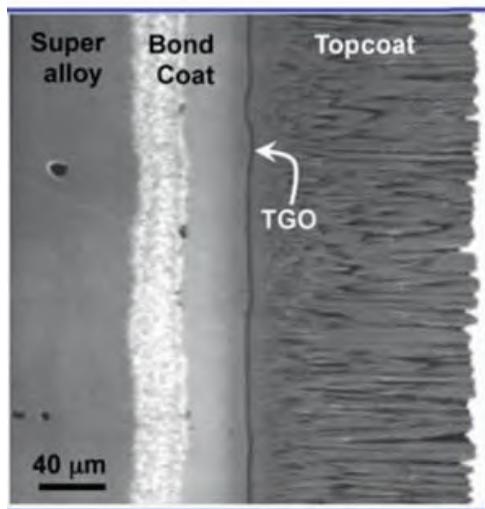
Coating pada sudu turbin memiliki beberapa fungsi. Selain memiliki fungsi sebagai tahan korosi dan tahan oksidasi, juga memiliki fungsi utama sebagai perlindungan panas. Dengan adanya perlindungan panas tersebut, temperatur yang mengenai *superalloy* sudu turbinnya lebih rendah antara 100-300°C. Desain *coating* pada sudu turbin dapat dilihat pada gambar 2.4.

Gambar 2.4 Sudu Turbin Scanning Electron Microscope Thermal Barrier Coating [5]

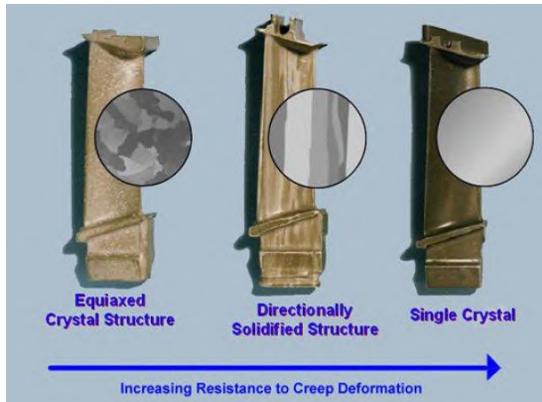
Pada bagian *hot section path* seperti bagian sudu ataupun *vane*, teknik pembuatan *casting*/pengecoran sangat sesuai dilakukan. Terdapat beberapa jenis dari produk ini yaitu *Single Crystalline*, *Polycrystalline*, dan *Directionally Solidified (DS)*. *Single Crystalline* mengandung butiran yang seragam, *Polycrystalline* banyak mengandung butir dengan ukuran bermacam – macam sedangkan untuk produk DS banyak mengandung butiran dimana antar butiran tersebut tersambung satu sama lain secara paralel sehingga pola butirnya bisa juga disebut *Columnar Grain Directionally Solidified (CGDS)*. [6]

Gambar 2.5 Tampilan mikro dari 3 macam HPT Blade; polycrystaline (kiri), Columnar Grain Directinally Solidified (CGDS) (tengah), Single Crystal (kanan)[7]

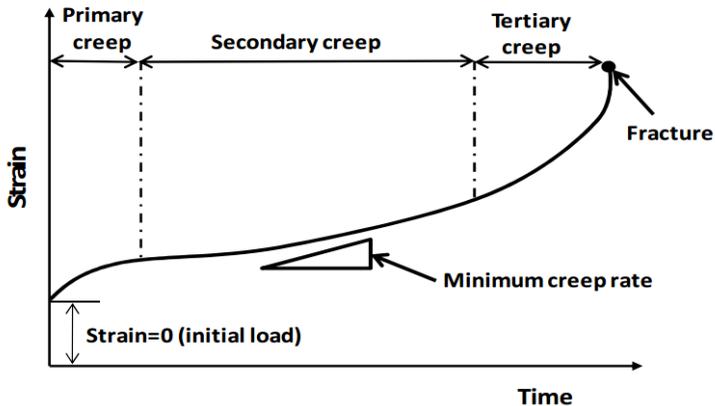
Gambar 2.6 Tiga Tahapan Mekanisme Kegagalan Mulur [9]

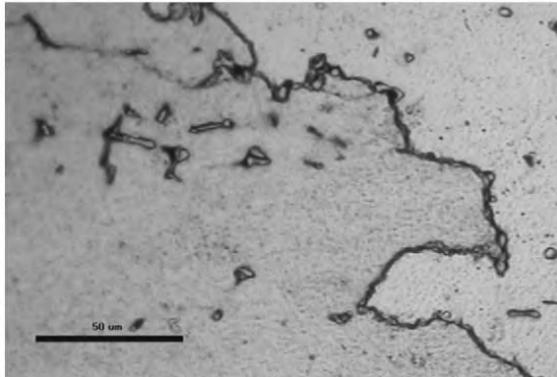
Pada komponen yang bekerja pada temperatur dan tegangan yang tinggi, kemuluran yang terjadi kerap disebabkan karena adanya kavitasi atau void pada bagian batas butir seperti yang ditunjukkan pada gambar 2.7. Terdapat empat tahap mekanisme kegagalan akibat kavitasi yang ditunjukkan pada tabel 2.2. Pada gambar tersebut menunjukkan bahwa pada tahap pertama, muncul titik-titik kavitasi pada batas butir. Dalam jangka waktu tertentu akan terbentuk kavitasi yang semakin banyak dan bersambung pada batas butirnya yang akan menyebabkan munculnya cacat retak mikro. Dengan pemberian tegangan yang terus-menerus maka menyebabkan terbentuknya retak makro yang akan berakhir pada kegagalan material.

Gambar 2.7 Kegagalan Sudu Turbin Akibat Adanya Void dan Kavitasi Pada Batas Butir [10]

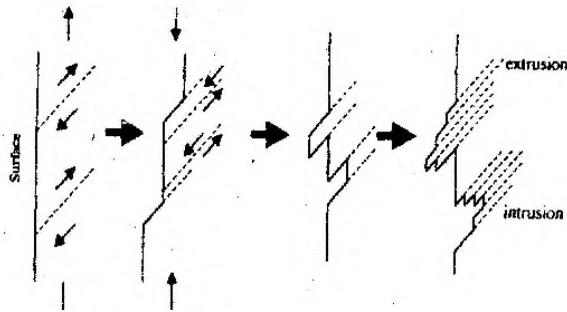
Awal retak biasanya dimulai dari permukaan. Hal ini terjadi karena permukaan menerima beban terbesar dan paling memungkinkan terjadinya konsentrasi tegangan. Fenomena awal retak, secara sederhana diberikan oleh Wood. Model pengintian retak oleh Wood ini dapat dilihat pada gambar 2.8.

Gambar 2.8 Model Pengintian retak oleh Wood [11]

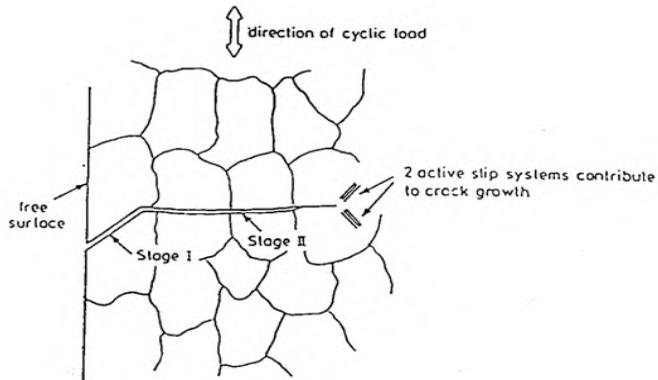
Selanjutnya pertumbuhan retak tahap II sering ditandai dengan adanya striasi. Pada tahap ini pertumbuhan retak tegak lurus dengan tegangan tarik maksimum. Retakan mulai dapat dilihat dengan mata telanjang, oleh karena itu disebut dengan retak makro. Mekanisme perambatan retak dapat dilihat pada gambar 2.9.

Gambar 2.9 Mekanisme Perambatan retak [11]

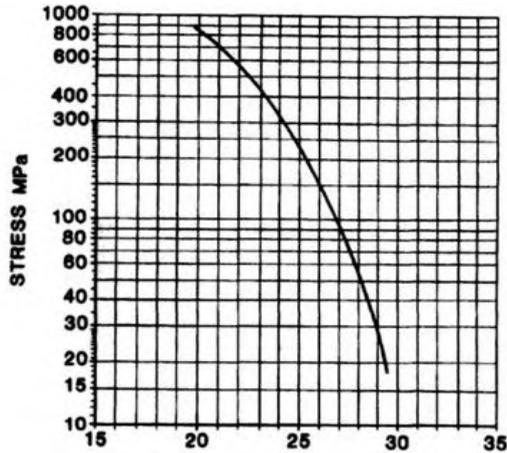
Gambar 2.10 Larson Miller Parameter plot for Nickel Based Alloy [12]

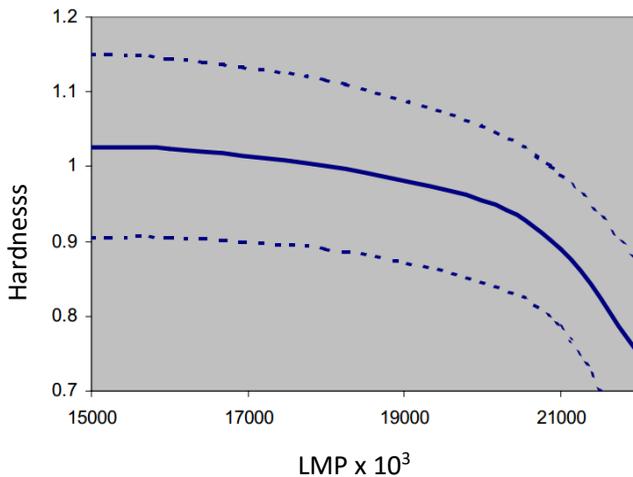
dari perolehan data tersebut, didapatkan grafik kekerasan dan LMP yang ditunjukkan pada gambar 2.11 berikut. Grafik tersebut digunakan sebagai acuan dalam menentukan sisa usianya.

Gambar 2.11 Grafik perbandingan kekerasan dan LMP [8]

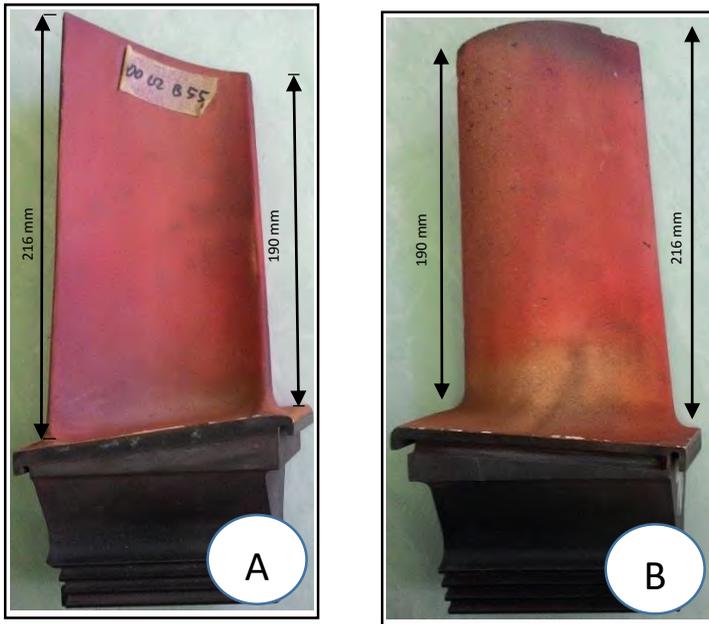
Material yang digunakan pada penelitian ini adalah satu buah sudu turbin *stage 2* yang diambil dari turbin gas MW701D. Sudu turbin tersebut telah digunakan selama 72331 EOH

*Gambar 3.1 Sudu Turbin. (A) Tampak Depan,
(B) Tampak Belakang*

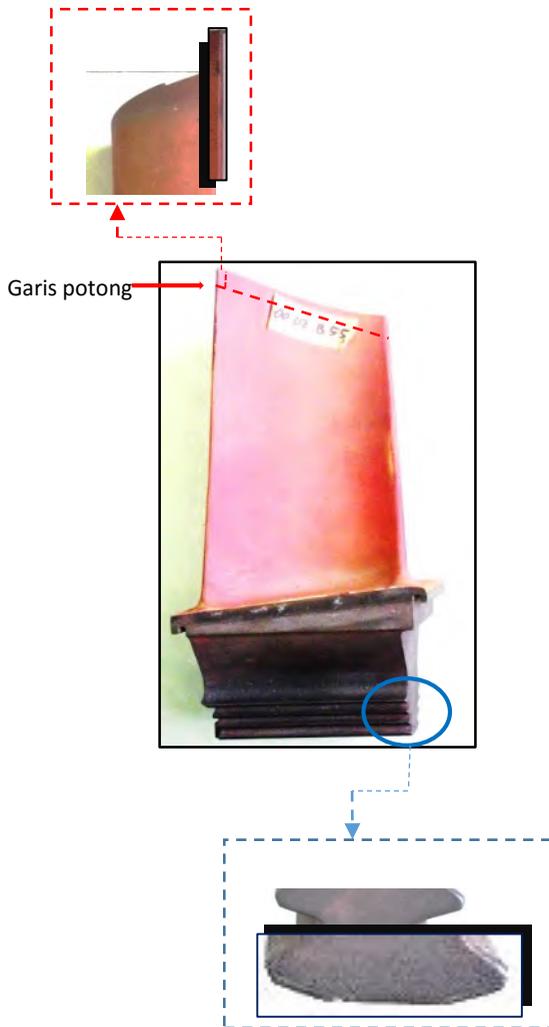
Gambar 3.3 Bagian Sudu Turbin untuk Pengamatan Metalografi

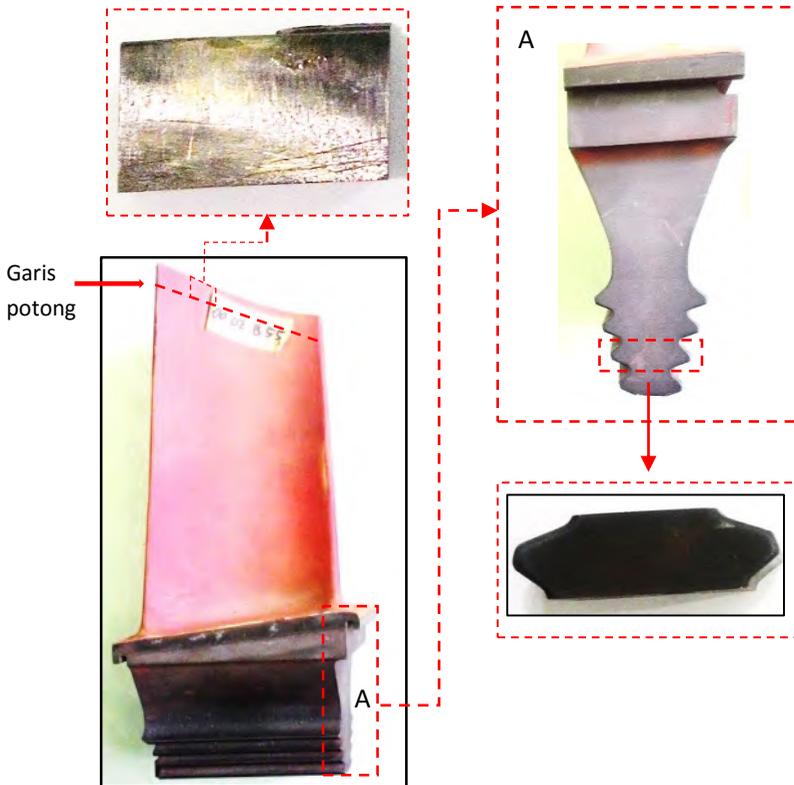
Pengujian kekerasan yang dilakukan adalah dengan menggunakan metode *Micro Hardness* dan *Vickers Hardness Test*. Pada pengujian mekanik ini bertujuan untuk mengetahui sifat mekanik antara komponen sudu turbin yang mengalami telah digunakan untuk selanjutnya dibandingkan dengan standar yang ada. Sebelum dilakukan uji kekerasan, diperlukan persiapan spesimen yaitu proses *grinding* dimana spesimen digosok pada mesin *grinding*, dari yang paling kasar bisa mulai dengan grit 80 sambil dialiri air. Setelah terjadi garis-garis goresan yang sejajar dan merata spesimen dicuci dengan air, dan kertas gosok diganti dengan grit yang lebih tinggi secara gradual yaitu 120, 240, 320, dan seterusnya sampai permukaan spesimen rata. Hal tersebut dilakukan pada kedua bagian sudu turbin yang akan diuji yang ditunjukkan pada gambar 3.4.

Gambar 3.4 Bagian Sudu Turbin untuk Uji Kekerasan

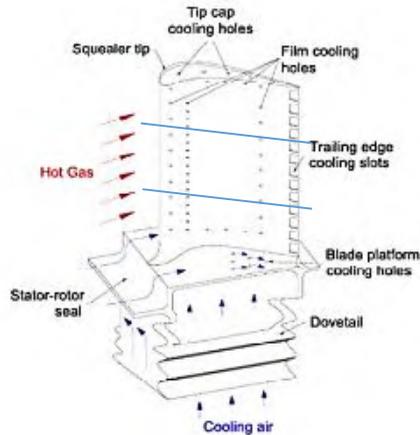
Sudu turbin terbuat dari bahan *Nickel-Based Superalloy* dan cara pembuatannya yaitu dengan cara *investment casting*. Sudu turbin memiliki sistem pendingin berupa 15 lubang pendingin di dalam sudu serta *thermal barrier coating* pada permukaan sudu turbin.

Gambar 4.1 Skema komponen sudu turbin bertekanan tinggi [9]

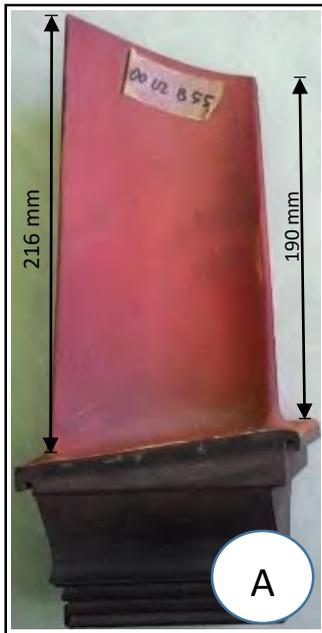
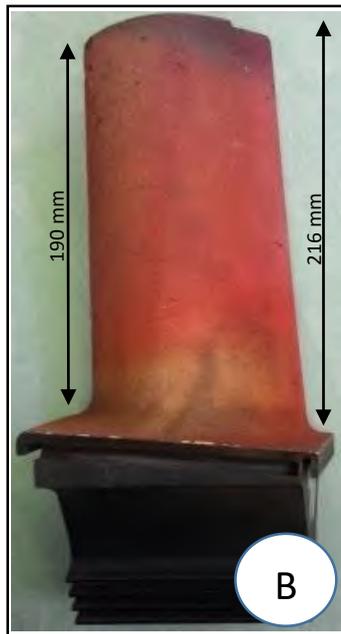
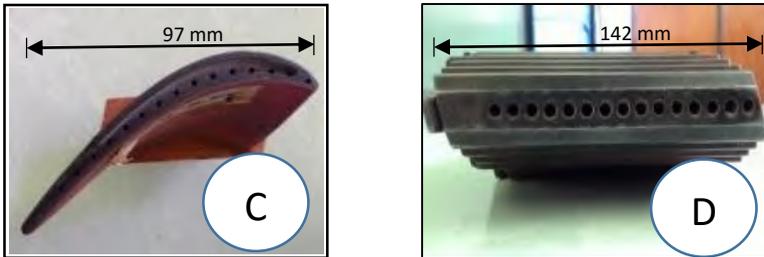
Gambar 4.2 Turbin Blade. (A) Tampak Depan, (B) Tampak Belakang, (C) Tampak Atas, (D) Tampak Bawah

Dari pengamatan makro yang dilakukan pada sudu turbin gas *stage* kedua tidak ditemukan cacat atau kerusakan yang terjadi akibat pengoperasian kerja selama 72.331 EOH. Sudu turbin tidak menunjukkan adanya indikasi kegagalan secara makro. Kondisi *thermal barrier coating* dari sudu turbin juga dalam keadaan utuh tanpa adanya pengelupasan.

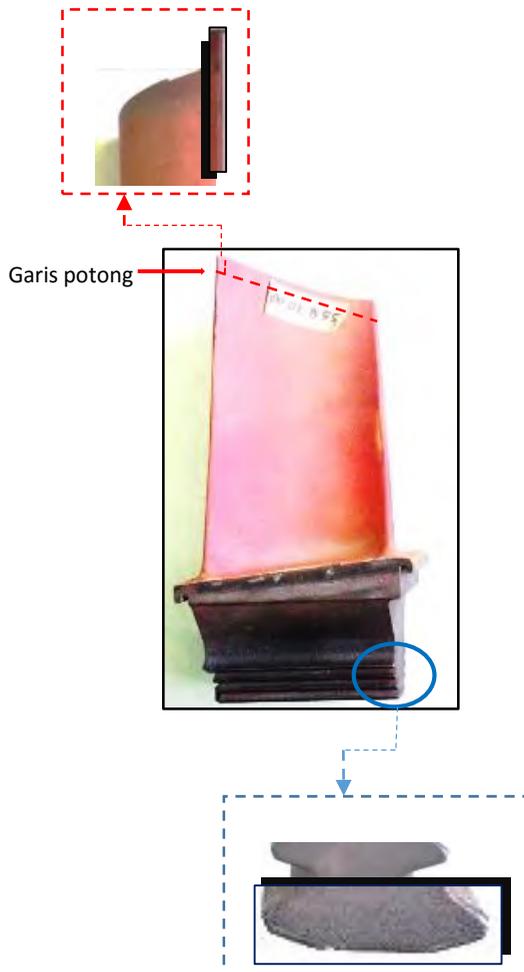
Pengamatan mikroskopik pada sudu turbin dilakukan pada dua bagian yang berbeda yaitu pada bagian *tip blade* dan *root blade* seperti pada gambar 4.3. Pengamatan ini dilakukan untuk menganalisa struktur mikro dari sudu turbin pada material utamanya karena pada penelitian ini *coating* pada sudu turbin tidak dibahas. Standar langkah-langkah metalografi yang dilakukan meliputi pemotongan, *mounting*, *grinding* dan *polishing* dimana langkah tersebut sudah sesuai dengan standar yang ada yaitu ASTM E3.

Gambar 4.3 Bagian Untuk Metalografi

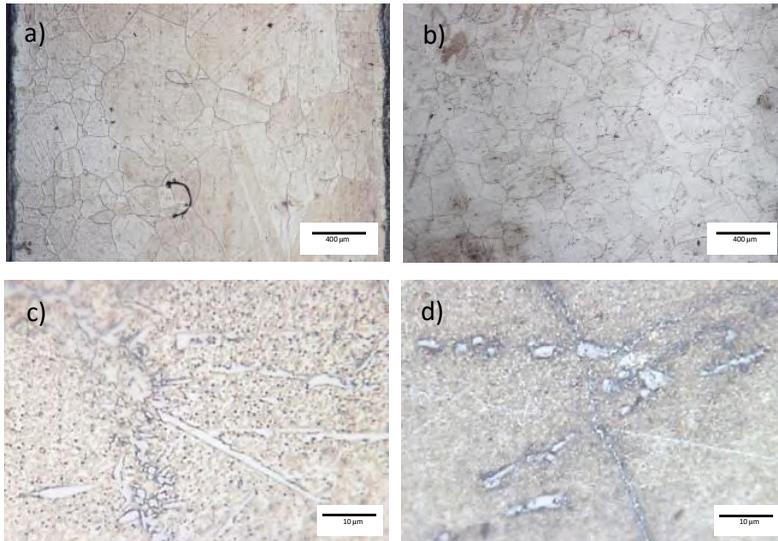
Gambar 4.4 Struktur Mikro Perbesaran 50x a) Tip, b) Root, dan Perbesaran 2500x c) Tip, d) Root

Pada hasil pengamatan yang dilakukan, terdapat perbedaan penampakan struktur mikro antara bagian *tip* dan *root*. Perbedaan tampak pada pengamatan dengan perbesaran 50x. Pada bagian *tip* menunjukkan adanya variasi ukuran butir pada daerah tepi dan tengahnya. Sedangkan pada bagian *root* tidak menunjukkan perbedaan ukuran butir yang signifikan. Hal tersebut dapat dilihat pada gambar 4.5.

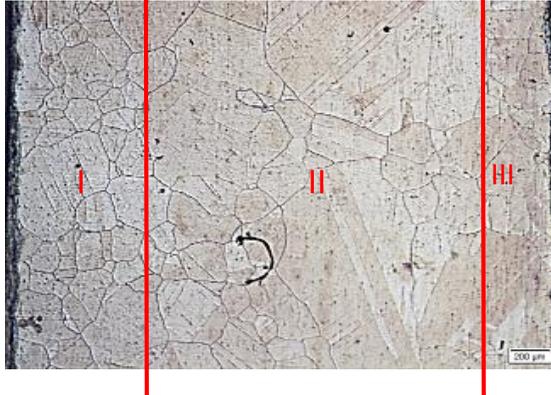
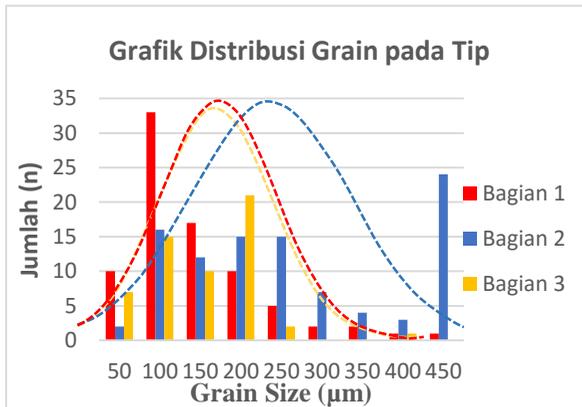
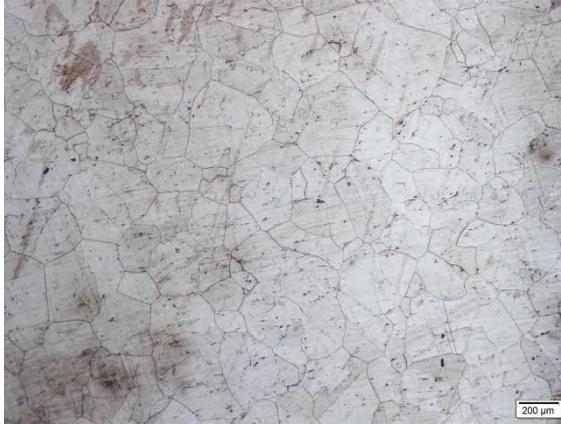
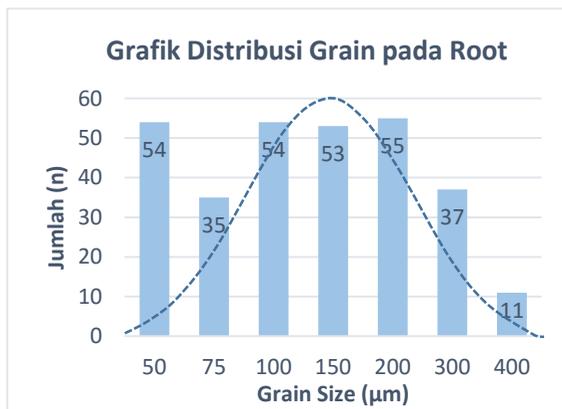
Gambar 4.5 Distribusi Grain pada a) Tip Blade dan b) Root Blade

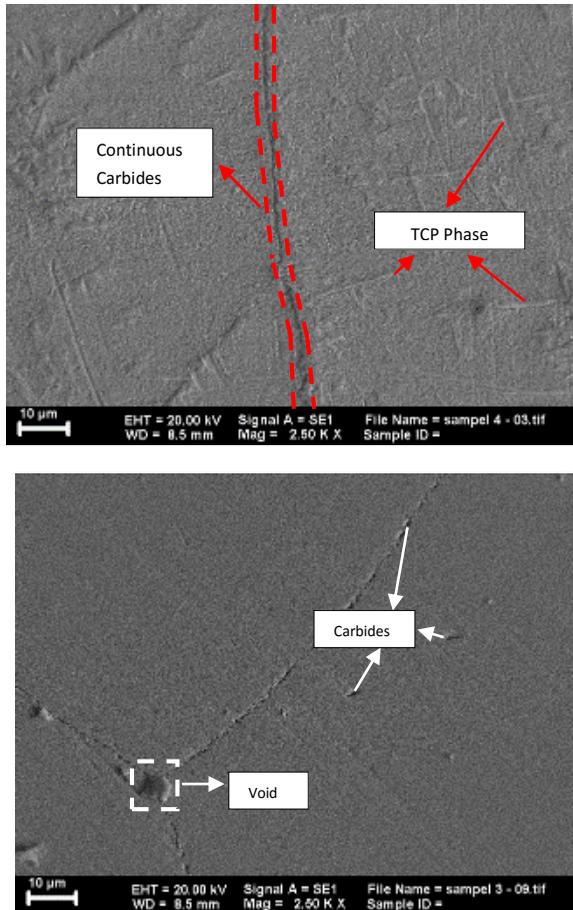
Hasil pengamatan yang didapatkan antara kedua bagian berbeda dengan hasil pengamatan dengan menggunakan mikroskop optis. Pada kedua bagian ditemukan adanya karbida dan *void* pada batas butirnya, hanya saja kuantitas antara keduanya yang berbeda.

Gambar 4.6 Continuous Carbides pada Tip Blade (atas), Carbides dan Void pada Root Blade (bawah)

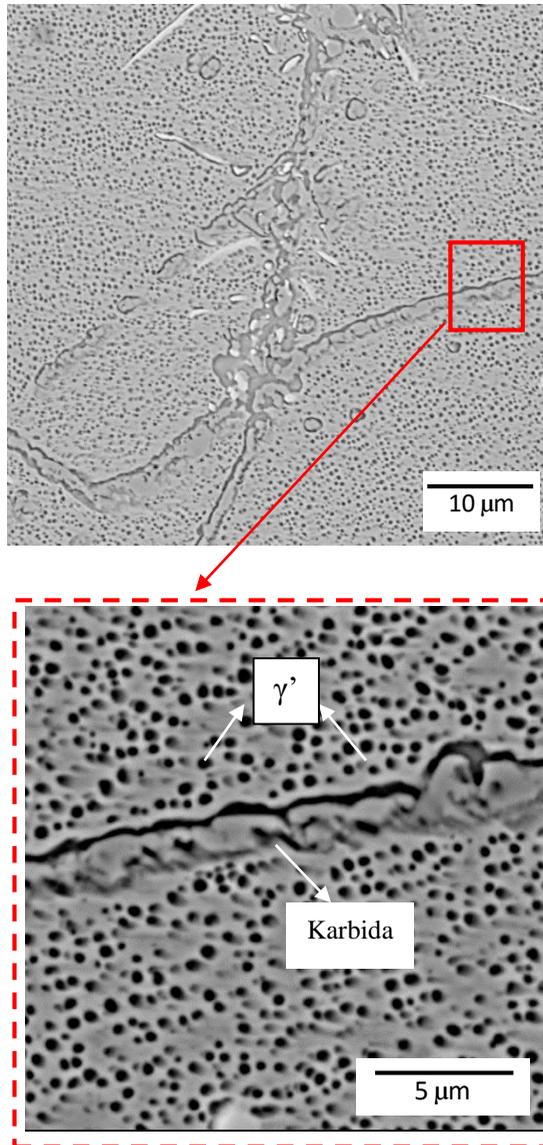
Fasa gamma prime (γ') juga ditemukan pada kedua sampel. Fasa γ' merupakan presipitat dari matriks Gamma (γ) yaitu berupa Ni_3X dengan X adalah unsur aluminium (Al) maupun titanium (Ti)[6]. Fasa ini memiliki bentuk *spherical* maupun *cubic*. Sedangkan besarnya ukuran bergantung pada waktu dan temperatur paparnya[18]. Fasa ini menjadi penguat utama pada paduan nikel karena dapat menghalangi terjadinya pergerakan dislokasi[19]. Fasa tersebut dapat dilihat pada gambar 4.7.

Gambar 4.7 Fasa gamma prime (γ') pada material sudu turbin

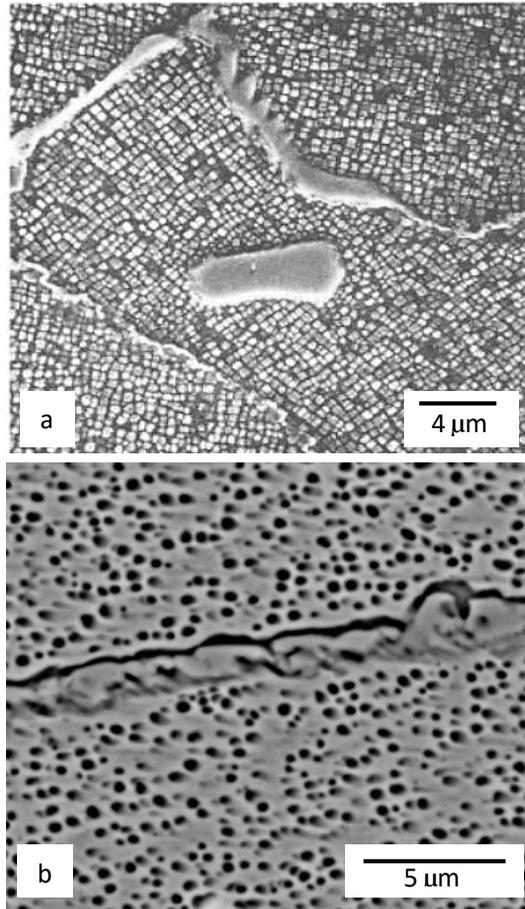
Pada hasil pengamatan di atas, ditemukan fasa γ' dengan bentuk *spherical*. Telah terjadi perubahan bentuk dan ukuran dari fase tersebut seiring dengan penggunaan komponen (gambar 4.8). Pada material yang baru, ditemukan fase γ' dengan bentuk *cubic*. Perubahan bentuk dari tersebut terjadi akibat adanya ketidakseimbangan kisi matriksnya.

Gambar 4.8 Mikrostruktur In738LC (a) baru [20] (b) digunakan 72331 EOH

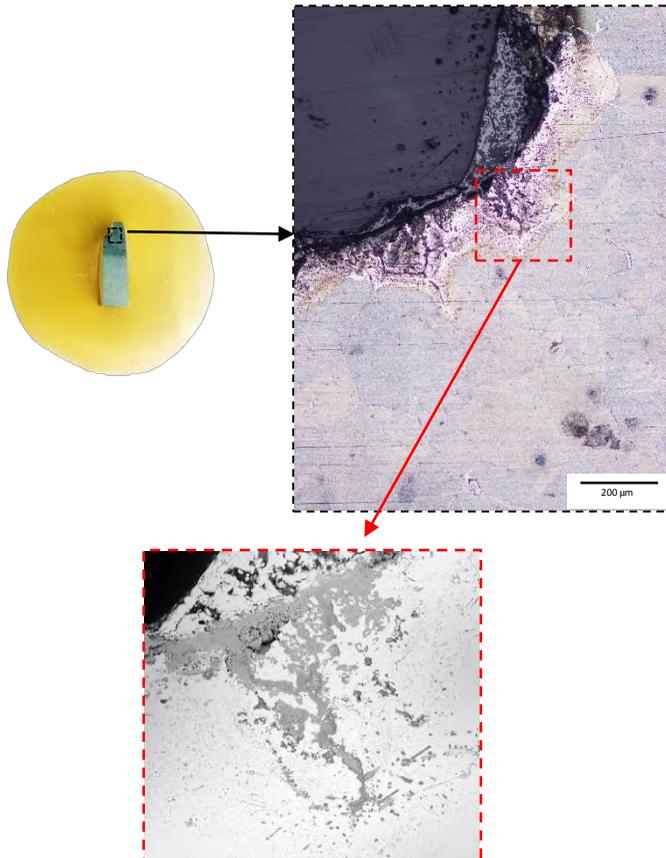
Pada bagian *tip* ditemukan pula adanya retak mikro pada daerah sekitar *cooling holes*. Retak tersebut diawali pada daerah tepi *tip blade* dan menjalar menuju daerah tengah. Selain itu pada daerah sekitar retak mikro tersebut juga terdapat lubang-lubang kecil yang sangat memungkinkan menjadi awal munculnya retak makro. Penampakan struktur mikro tersebut bisa dilihat pada gambar 4.9.

Gambar 4.9 Retak Mikro pada Bagian Tip Blade

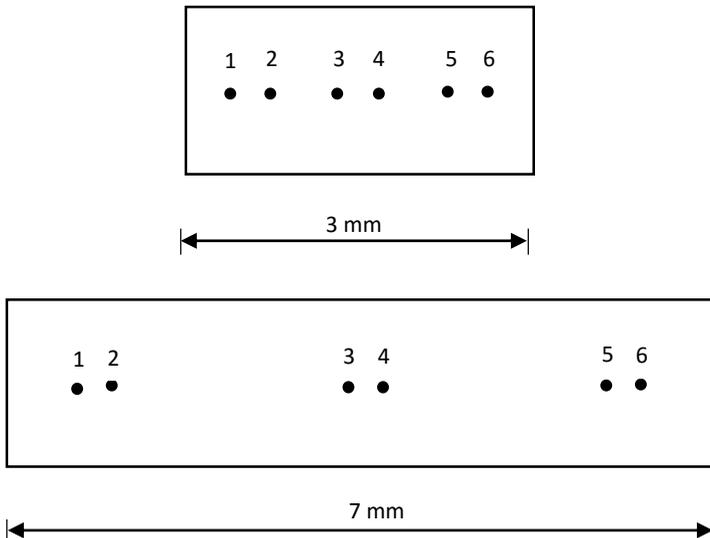
Pengujian kekerasan dengan metode *micro hardness* dilakukan untuk mengetahui kekerasan material secara mikro. Indentasi dilakukan pada bagian batas butir dan tengah *grain* pada tiga lokasi yang berbeda. Nomer indentasi ganjil menunjukkan lokasi indentasi pada batas butir, sedangkan nomer genap menunjukkan indentasi pada tengah *grain* (gambar 4.10).

Gambar 4.10 Titik Indentasi Micro Hardness pada Bagian Tip (atas), Root (bawah)

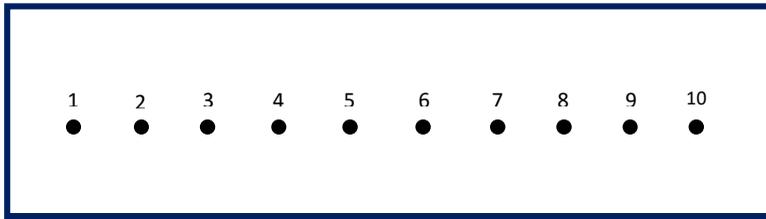
Pengujian kekerasan dengan menggunakan metode Vickers dilakukan pada dua sampel yaitu bagian *root* dan bagian atas blade. Pengujian ini dilakukan dengan memberikan sepuluh titik indentasi pada setiap sampelnya. Gambar 4.11 dan 4.12 menunjukkan lokasi indentasi pada setiap sampelnya. Sedangkan tabel 4.5 dan 4.6 menunjukkan nilai kekerasannya.

Gambar 4.11 Titik Indentasi Vickers Hardness Test Bagian Tip Blade

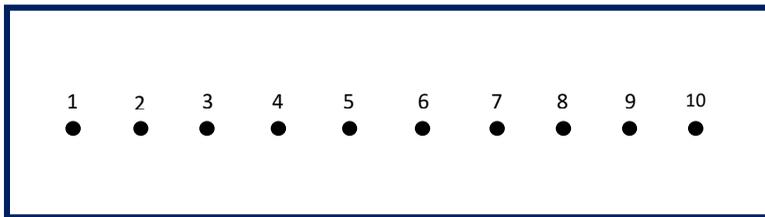
Gambar 4.12 Titik Indentasi Vickers Hardness Test Bagian Root Blade

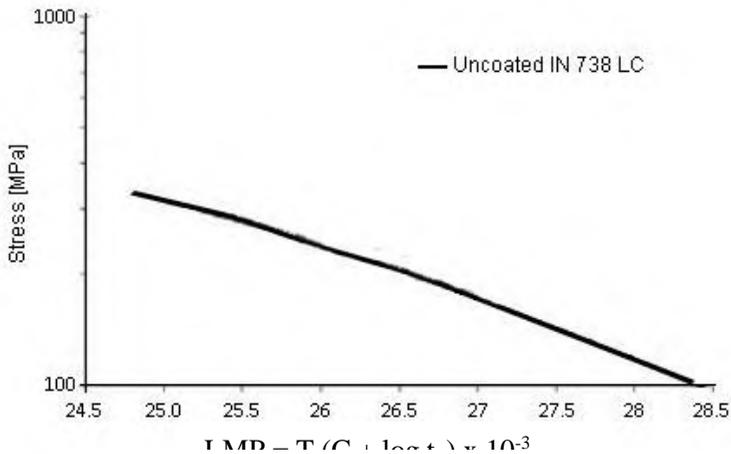
Pengujian mulur telah dilakukan oleh Simona dkk [16] dengan pengondisian temperatur yang sama dengan sudu turbin *stage* kedua ini yaitu 800-950°C. Pengujian tersebut dilakukan pada 10 sampel pengujian dengan kondisi tegangan yang berbeda. Dari pengujian tersebut didapatkan grafik seperti pada gambar 4.13.

Gambar 4.13 Grafik Tegangan Vs LMP Inconel 738 LC pada 800-950°C [16]

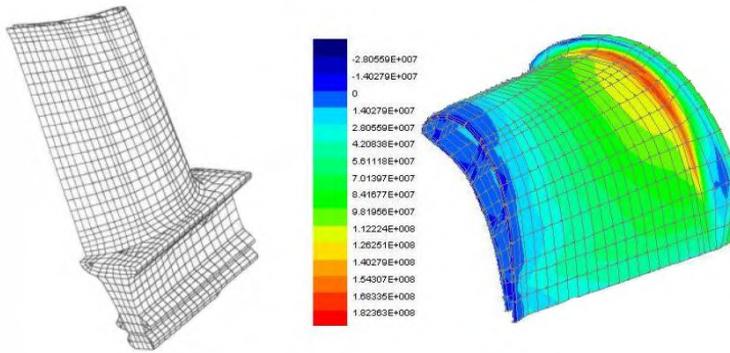
Gambar 4.14 Kontur Tegangan Maksimal pada Sudu Turbin [17]

Dari hasil simulasi di atas maka dapat diketahui tegangan yang bekerja pada sudu turbin. Tegangan maksimal terjadi pada daerah peralihan antara bagian sudu turbin atas dengan daerah *root*-nya. Tegangan minimal yang bekerja pada sudu turbin tersebut diketahui sebesar 14.03 MPa, sedangkan tegangan maksimal yang bekerja adalah sebesar 182.4 MPa. Nilai tegangan tersebut diekstrapolasi pada grafik tegangan vs LMP sehingga didapatkan nilai LMP untuk tegangan kerja yang sesuai (gambar 4.15).

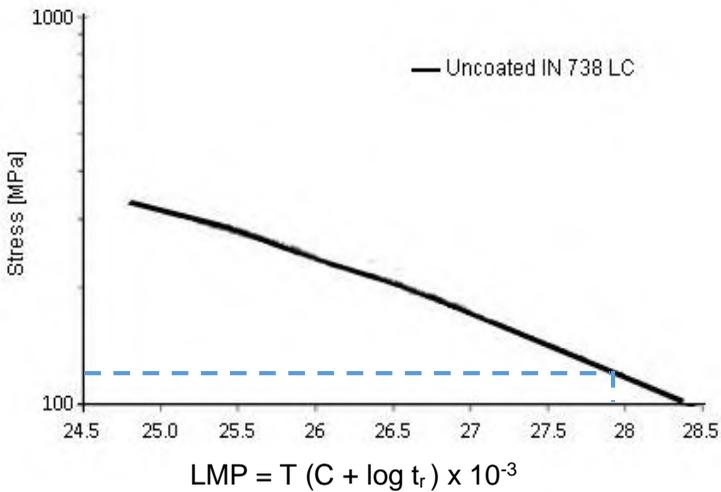
Gambar 4.15 Data Ekstrapolasi Tegangan Maksimal pada Grafik Tegangan vs LMP

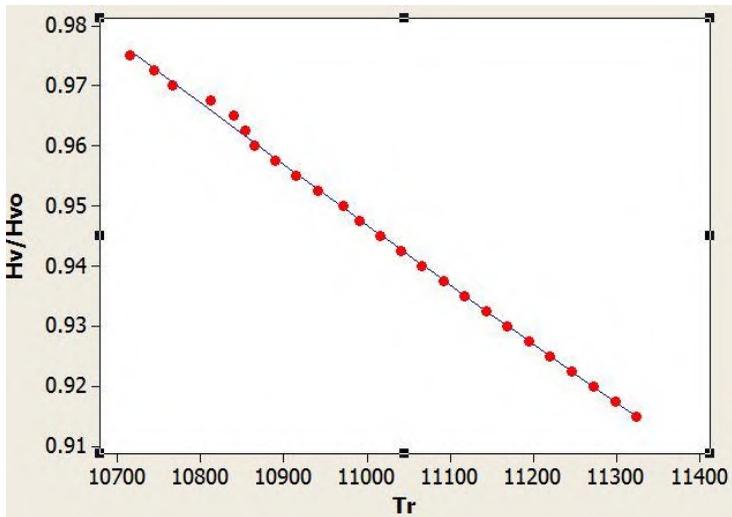
Jika ditinjau dari nilai kekerasan, berdasarkan hasil pengujian yang dilakukan menunjukkan bahwa pada daerah batas butir memiliki nilai kekerasan yang lebih tinggi. Daerah dengan area batas butir yang besar maka akan memiliki nilai kekerasan yang lebih tinggi pula jika dibandingkan dengan daerah yang area batas butirnya kecil. Perhitungan dengan persamaan 3 dilakukan untuk mengetahui pengaruh kekerasan terhadap ketahanan mulur dan didapatkan grafik seperti pada gambar 4.16.

Gambar 4.16 Grafik Kekerasan Vs Remaining Life

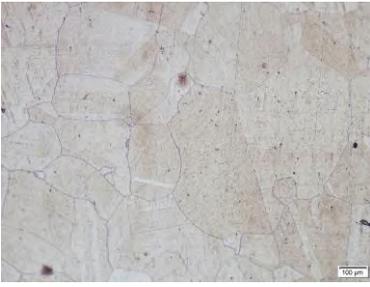
Tip blade	Root blade
100x

Micrograph showing the tip blade of a plant stem at 100x magnification. The image displays a network of large, irregularly shaped cells with thick, brownish walls. A small scale bar in the bottom right corner indicates 100 µm.

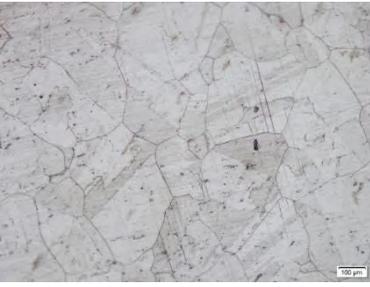
Micrograph showing the root blade of a plant stem at 100x magnification. The image displays a network of large, irregularly shaped cells with thick, brownish walls. A small scale bar in the bottom right corner indicates 100 µm.
200x

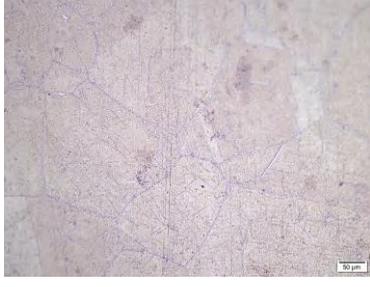
Micrograph showing the tip blade of a plant stem at 200x magnification. The image displays a network of large, irregularly shaped cells with thick, brownish walls. A small scale bar in the bottom right corner indicates 50 µm.

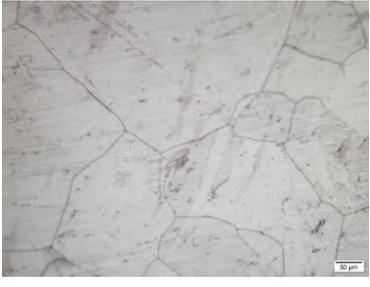
Micrograph showing the root blade of a plant stem at 200x magnification. The image displays a network of large, irregularly shaped cells with thick, brownish walls. A small scale bar in the bottom right corner indicates 50 µm.

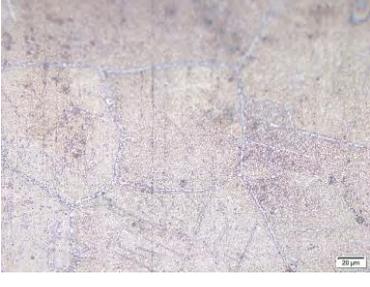
Micrograph showing the tip blade of a plant stem at 500x magnification. The image displays a network of large, irregularly shaped cells with thick, brownish walls. A small scale bar in the bottom right corner indicates 20 µm.

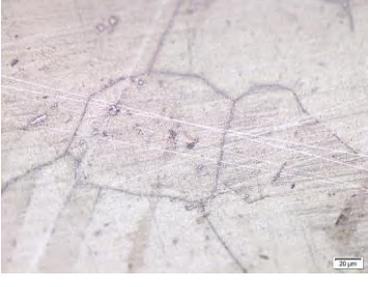
Micrograph showing the root blade of a plant stem at 500x magnification. The image displays a network of large, irregularly shaped cells with thick, brownish walls. A small scale bar in the bottom right corner indicates 20 µm.
