**ANALISA KETAHANAN *STAINLESS STEEL* AISI 308
TERHADAP *PITTING CORROSION* DENGAN MENGGUNAKAN
METODE *E-CRITICAL TEMPERATURE TEST FOR STAINLESS
STEEL ASTM-G48***

**DEPARTEMEN TEKNIK MATERIAL DAN METALURGI
Fakultas Teknologi Industri dan Rekayasa Sistem
Institut Teknologi Sepuluh Nopember
Surabaya 2020**

ANALYSIS OF AISI 308 STAINLESS STEEL ALLOY RESISTANCE TOWARDS PITTING CORROSION USING ASTM-G48 E-CRITICAL PITTING TEMPERATURE TEST FOR STAINLESS STEEL METHOD

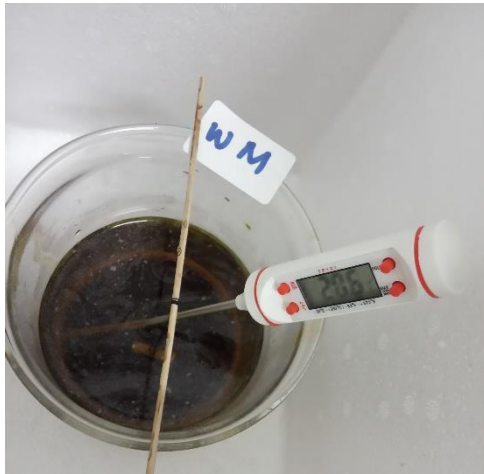
Gambar 3.6 Pengukuran temperature pada spesimen uji 20°C

Berikut dokumentasi pengukuran temperatur yang diukur dengan thermometer agar hasil sesuai dengan target dan ditunjukkan pada Gambar 3.4, Gambar 3.5, Gambar 3.6, Gambar 3.7, dan Gambar 3.8.

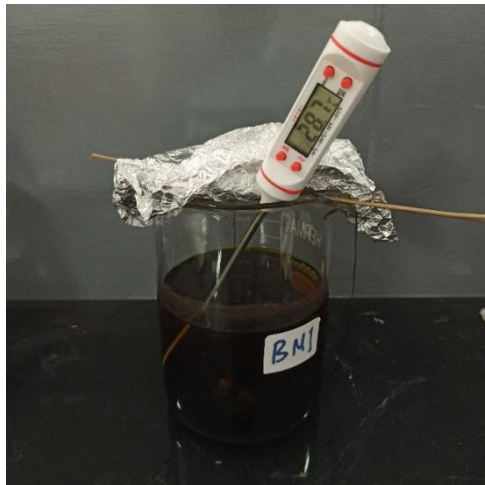
Gambar 3.7 Pengukuran temperatur pada spesimen 30°C

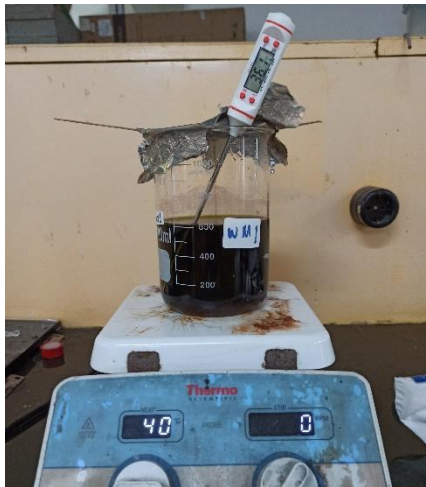
Gambar 3.8 Pengukuran temperature pada spesimen 35°C

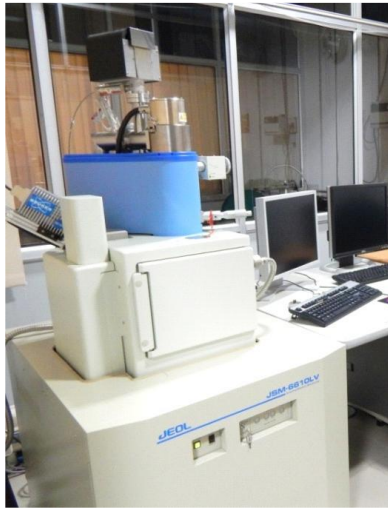
Gambar 3.9 *Scanning Electron Microscope (SEM) JEOL JSM-6610LV di Laboratorium EM, G.B. Pant University of Agriculture and Technology, Pattnagar*

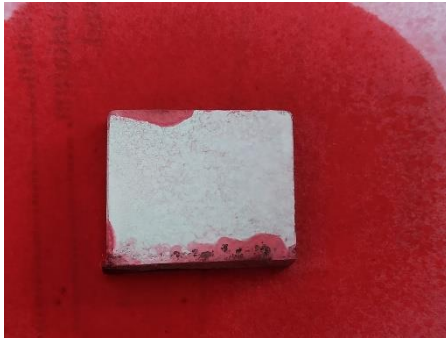
Gambar 4.5 Hasil uji NDT sampel 10°C setelah uji imersi

Selain pengujian *Scanning Electron Microscopy*, dilakukan pula *Non Destructive Test* pada lima spesimen *Stainless Steel 308* yang bertujuan untuk mendapatkan gambar makroskopis struktur permukaan spesimen setelah melalui proses *pitting*. Pengujian dilakukan dengan menyemprotkan *red penetrant spray* pada logam yang kemudian dibiarkan selama 5 menit sebelum dibersihkan dan disemprot kembali menggunakan *developer spray* untuk dilihat terdapat indikator bercak merah pada permukaan logam uji yang disemprotkan *developer* yang menunjukkan terjadinya korosi *pitting* pada logam. Hasil dari pengujian *penetrant test* pada spesimen setelah uji imersi dapat dilihat pada Gambar 4.5, Gambar 4.6, Gambar 4.7, Gambar 4.8, dan Gambar 4.9 dimana spesimen sampel 10°C dan 15°C tidak terdapat indikator inisiasi *pitting*, sedangkan pada spesimen sampel 20°C, 30°C dan 35°C terdapat indikator proses *pitting*.

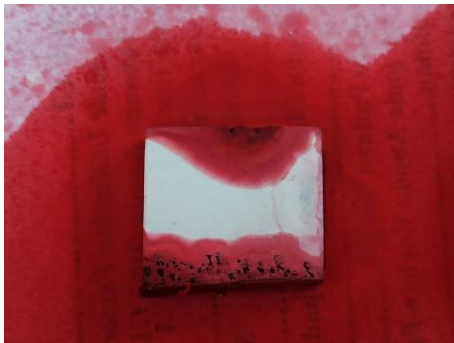
Gambar 4.6 Hasil uji NDT sampel 15°C setelah uji imersi

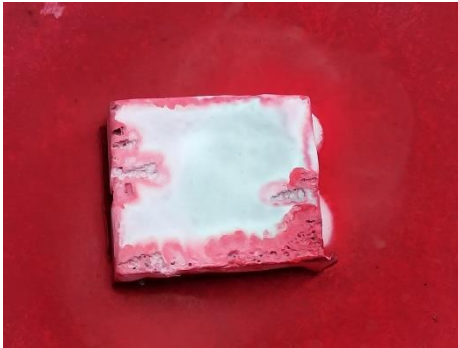
Gambar 4.7 Hasil uji NDT sampel 20°C setelah uji imersi

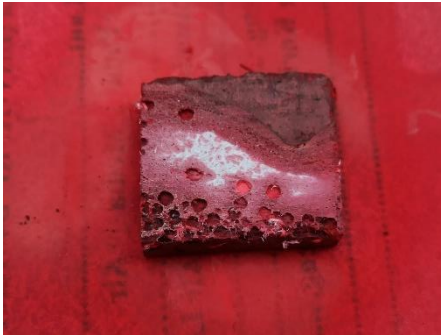
Gambar 4.8 Hasil uji NDT sampel 30°C setelah uji imersi

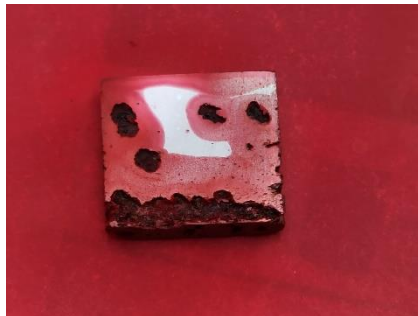
Gambar 4.9 Hasil uji NDT sampel 35°C setelah uji imersi
