TUGAS AKHIR - TM184835

**ANALISIS CACAT SEPARATOR AKI PADA PROSES STACKING DAN
STANDARISASI SISTEM PERAWATAN DENGAN MENGGUNAKAN
METODE DMAIC
(STUDI KASUS: PT TRI MEGA BATERINDO)**

**ANALYSIS OF DEFECT ON BATTERY SEPARATOR IN
STACKING PROCESS AND STANDARIZATION OF THE
MAINTENANCE SYSTEM USING DMAIC METHOD
(CASE STUDY: PT TRI MEGA BATERINDO)**

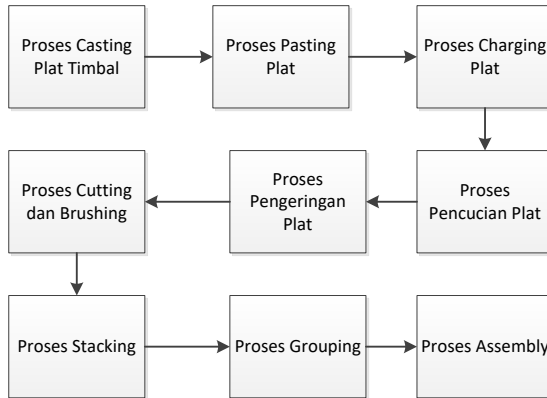
Gambar 1. 1 Proses Produksi Aki

Gambar 1.1 Menunjukkan tentang proses produksi aki yang ada pada perusahaan. Pada tahap pertama yaitu tahap Casting adalah tahap untuk membuat plat timbal. Lalu dilanjutkan dengan proses pasting yang merupakan proses pelapisan plat dengan

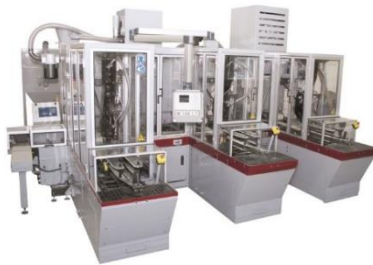
Gambar 1. 3 Mesin Stacking Battery
Machine

Mesin *Stacking* merupakan mesin utama dalam proses *Stacking* untuk melapisi plat negatif dengan separator. Di dalam Mesin *Stacking* terdapat komponen- komponen yang menunjang sistem berjalan sesuai dengan fungsinya. Akan tetapi pada kenyataannya, di perusahaan ini masih sering terjadinya penghentian line produksi yang di akibatkan kerusakan (*failure*) pada saat proses *Stacking* berjalan. Hal ini mengakibatkan terjadinya cacat (*defect*) pada plat aki maupun pada separator. Operator akan langsung menghentikan proses *Stacking* dan

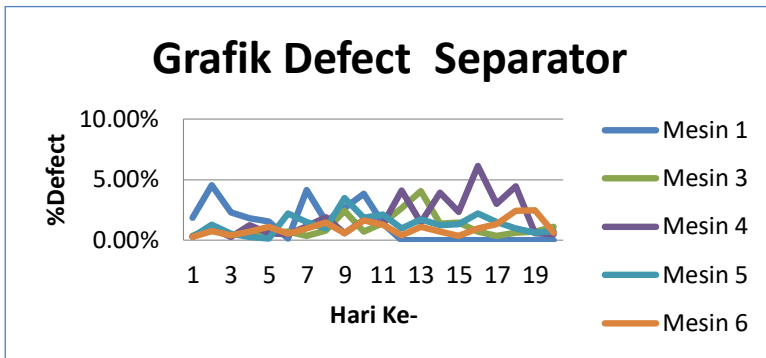
Gambar 1. 4 Grafik Reject Separator

Data tingkat *defect* proses *Stacking* yang disajikan pada gambar 1.4 ditujukan untuk memberi gambaran tentang banyaknya reject separator yang terjadi pada proses *stacking*. Merk mesin untuk mesin bernomor 1, 3, 4, 5, dan 6 adalah Batek

Makina Ltd sedangkan untuk mesin 2 dan mesin 7 merupakan mesin bermerk Battery Machine Rosendahl. Perusahaan ini memiliki target defect kurang dari 2% dari hasil produksi pada proses stacking. Sehingga berdasarkan grafik dapat dilihat bahwa pada mesin 1, mesin 4 dan mesin 5 mengalami jumlah defect yang lebih banyak dibanding dengan mesin stacking yang lainnya. Grafik mesin nomor 4 menunjukkan defect yang paling besar dibanding dengan mesin lainnya, selain itu mesin 4 juga memiliki trendline yang cenderung terus meningkat dari hari ke-1.

Pada grafik mesin 1 hanya terdapat 11 hari penggunaan dikarenakan mesin 1 sangat jarang digunakan oleh perusahaan dalam proses stacking, sementara untuk mesin 4 dan mesin 5 merupakan mesin yang paling sering dipakai dalam proses stacking. Berdasarkan hal ini dan melihat dari jumlah defect yang terjadi seperti pada grafik 1.4 maka penelitian ini akan memfokuskan pada mesin bernomor 4

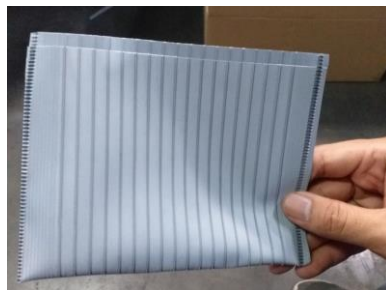
Gambar 1. 5 Separator Tidak Simetris

Pada Gambar 1.5 merupakan contoh separator yang tidak simetris. Jenis defect ini terjadi dikarenakan adanya proses pada plate insertion system yang tidak berjalan semestinya, seperti plat yang miring pada saat proses berlangsung. Selain itu hal ini juga di sebabkan oleh proses separator transport yang kurang baik.

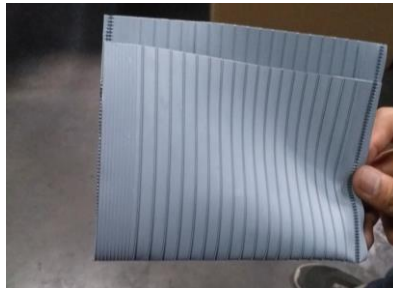
Gambar 1. 6 Separator Tidak Terjahit

Pada Gambar 1.6 merupakan contoh separator yang tidak terjahit dengan rapi. Hal ini disebabkan oleh plat yang masuk pada saat proses cutting separator tidak berada pada posisi yang tepat sehingga proses penjahitan separator juga terganggu. Pada saat defect ini terjadi proses harus segera di hentikan, karena defect ini akan mengganggu proses stacking pada tahap selanjutnya.

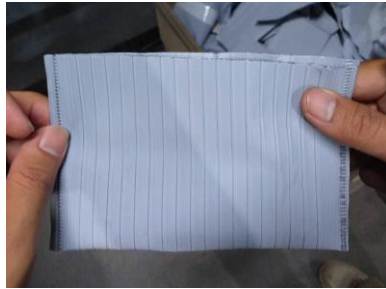
Gambar 1. 7 Separator Miring

Gambar 1.7 menunjukkan adanya kemiringan pada ujung separator. Hal ini disebabkan karena pisau pemotong yang kurang tajam sehingga pada saat proses berlangsung, separator tidak terpotong dengan sempurna

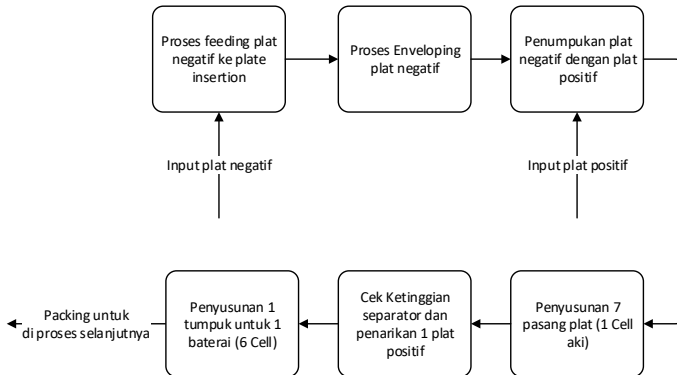
Gambar 2. 1 Alur Proses Stacking

Pada gambar 2.1 dapat di lihat proses *stacking* yang ada pada PT. Tri Mega Baterindo. Proses ini diawali dengan proses vakum plat negatif oleh plate feeder yang kemudian di letakan pada plate insertion. Plate insertion di gerakan dengan mekanisme crank yang di padukan dengan pipa pneumatic. Plat negatif akan di dorong oleh plate Insertion menuju separator. Separator berada pada subsistem cutting block yang berfungsi untuk memotong separator sesuai dengan ukuran yang sudah ditentukan. Selanjutnya terjadi proses pembungkusan plat negatif oleh separator. Setelah proses pembungkusan selesai, plat kemudian menuju section B untuk di tumpuk dengan plat positif. Proses penumpukan plat positif sama halnya dengan proses peletakan plat negatif pada plate feeding belt yaitu dengan menggunakan mekanisme vakum pada plate feeder. Kemudian plat negatif dan plat positif yang sudah tertumpuk di lanjutkan ke subsistem 3-

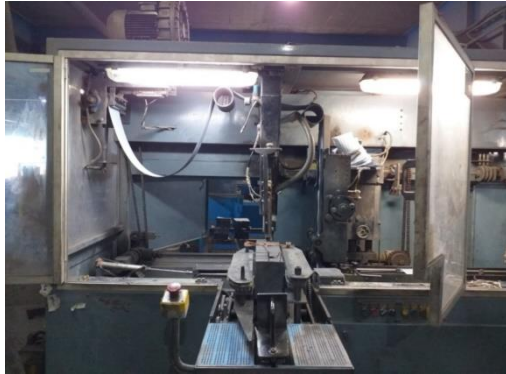
Gambar 2. 2 Mesin BT230 Combi section A

Pada Mesin Stacking BT230 Combi ini di bagi menjadi dua section yaitu section A dan Section B. dimana Section A meliputi *Plate Feeding belt, Plate Insertion, Separator Transport, Roll Welding Station dan Cutting Block*. Section A memproses plat negatif sampai terbungkus oleh separator. Sementara itu Section B meliputi *Plate Feeding Belt, Plate Insertion, 3 Disc-Wheel, Block Extractor, Central Disc Station dan Exit Conveyor*.

Mesin Stacking BT 230 Combi merupakan mesin *stacking* produksi Batek Makina Ltd dari Turki. Mesin ini merupakan mesin pertama yang di miliki oleh PT. Tri Mega Baterindo sebagai mesin untuk proses *stacking*. Mesin ini memiliki kapasitas yang dapat diatur dari 30-110 cycle per menit. Mesin ini juga mampu memproses plat dengan ukuran lebar minimal 108 mm dan maksimal 150 mm, panjang minimal 95 mm dan maksimal 150 mm serta minimal ketebalan 1.0 mm dan maksimal ketebalan 2.5 mm. Sementara untuk separator dapat diproses dengan lebar minimal 120 mm dan maksimal 160 mm serta ketebalan 1.0 mm sampai 2.5 mm.

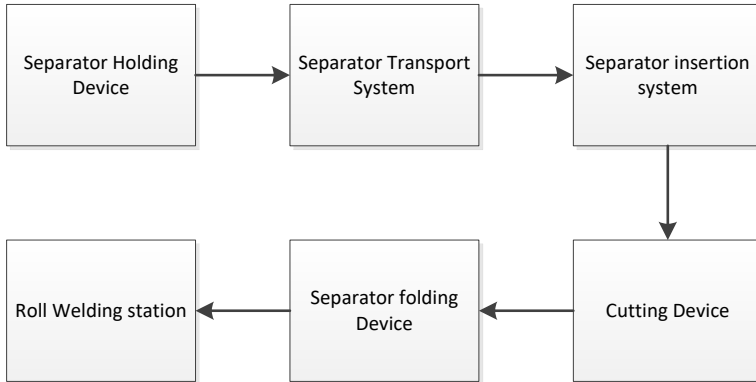
Gambar 2. 4 Alur Proses Enveloping

Pada Gambar 2.4 merupakan gambar alur proses enveloping. Proses enveloping sendiri adalah proses yang ada dalam mesin stacking yang berfungsi untuk melapisi plat negative dengan separator. Pada tahap awal, separator yang sudah diletakan ada separator holding device akan di salurkan menuju separator insertion system dengan melewati separator transport system. Pada separator insertion system, separator akan bergerak vertical kebawah yang kemudian akan dipotong oleh cutting device sesuai dengan ukuran yang telah diatur sebelumnya. Selanjutnya plat negative akan didorong tepat di tengah separator yang sudah di potong dan akan terbungkus dengan bantuan separator folding system. Dan proses yang terakhir merupakan proses penjahitan separator yang dilakukan oleh roll welding station.

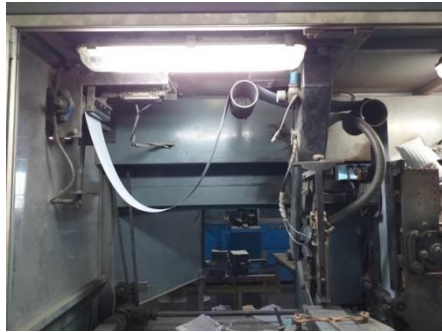
Gambar 2. 5 Separator Transport System

Pada proses enveloping terdapat beberapa subsistem yang sangat penting guna menunjang proses pembungkusan plat (enveloping) agar berjalan dengan baik. Subsistem yang pertama adalah separator holding device yang berfungsi sebagai tempat meletakkan separator yang berupa gulungan seperti pada gambar 2.6. Lalu subsistem selanjutnya merupakan separator transport

system yang berfungsi untuk menyalurkan separator pada separator insertion seperti pada gambar 2.5.

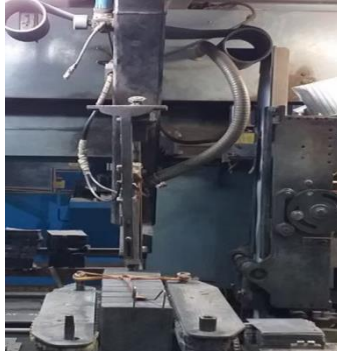
Gambar 2. 7 Separator Insertion System

Subsistem berikutnya merupakan separator insertion system yang ditunjukkan seperti gambar 2.7, subsistem ini berfungsi untuk menyalurkan separator sampai terpotong dan terlipat. Proses pergerakan separator diatur pada subsistem ini

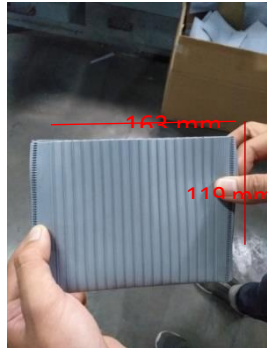
Gambar 4. 1 Separator Jenis MAP

Separator ini memiliki lebar 163 mm dengan tinggi 119 mm dan toleransi ketinggian ± 5 mm.

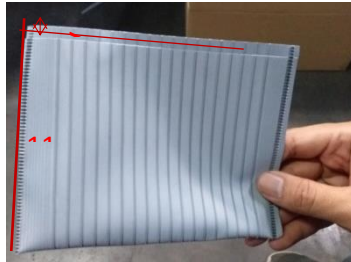
Gambar 4. 2 Separator tidak simetris

Cacat dikategorikan sebagai separator tidak simetris apabila separator tidak menutupi secara sempurna plat negative yang akan di bungkus atau separator melebihi batas toleransi yang ada. Toleransi ketinggian separator yang sesuai dengan standar perusahaan adalah 5 mm dari tinggi plat yang akan dibungkus. Separator yang tidak simetris seringkali tidak menutup plat dengan sempurna sehingga separator tidak dapat digunakan.

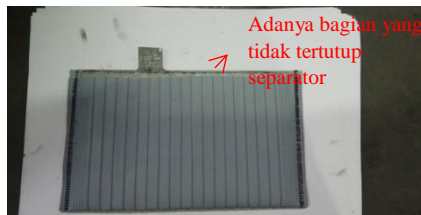
Gambar 4. 3 Separator tidak simetris dengan plat didalamnya

Pada gambar 4.3 dapat dilihat separator tidak menutup secara sempurna pada satusisi plat negative yang dibungkus. Separator harus menutup seluruh bagian plat aki agar dapat bekerja dengan baik saat digunakan. Selain itu ketika separator yang menutup plat memiliki tinggi lebih dari 5 mm maka akan rawan terbakar pada proses pengelasan ditahap selanjutnya. Maka dari itu separator yang tidak simetris tidak dapat digunakan dan termasuk barang cacat.

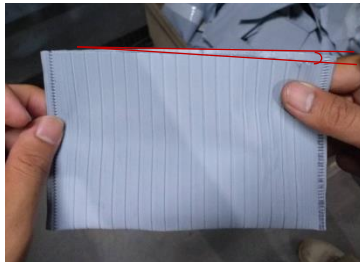
Gambar 4. 4 Separator Miring

Cacat dikategorikan sebagai separator miring apabila separator terdapat kemiringan atau ketidakrataan pada bagian ujung atas. Tidak diperbolehkan adanya kemiringan pada separator sehingga tidak ada toleransi kemiringan. Proses penentuan cacat yang dilakukan oleh perusahaan hanya sebatas pengamatan dan perkiraan dari operator yang sedang bekerja.

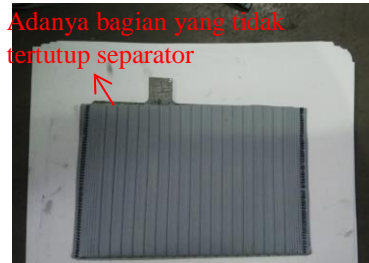
Gambar 4. 5 Separator miring dengan plat didalamnya

Separator yang miring tidak dapat digunakan karena rawan pada tahap pengelasan serta dapat mempengaruhi kinerja aki karena pada sisi miring tidak menutup plat secara sempurna seperti gambar 4.4 yang merupakan contoh plat yang tidak tertutup secara sempurna oleh separator. Hal inilah yang menjadi factor utama adanya kategori cacat separator miring.

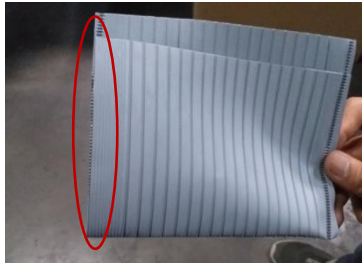
Gambar 4. 6 Separator Tidak terjahit

Pada gambar 4.6 dapat dilihat pada satu sisi separator tidak terjahit sementara pada sisi lainnya separator terjahit dengan sempurna dari ujung bawah sampai ujung atas. Sehingga cacat dapat dikategorikan sebagai separator tidak terjahit apabila ada jahitan yang tidak sempurna atau tidak terjahit sama sekali pada salah satu sisi maupun keduanya. Perusahaan tidak akan menggunakan separator yang mengalami cacat pada jahitan, sehingga cacat dengan kategori ini akan langsung disisihkan.

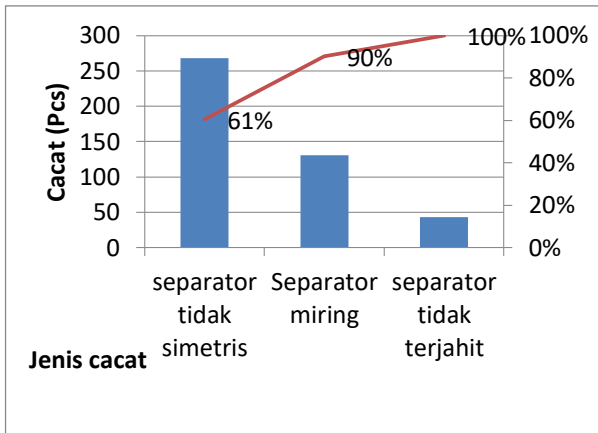
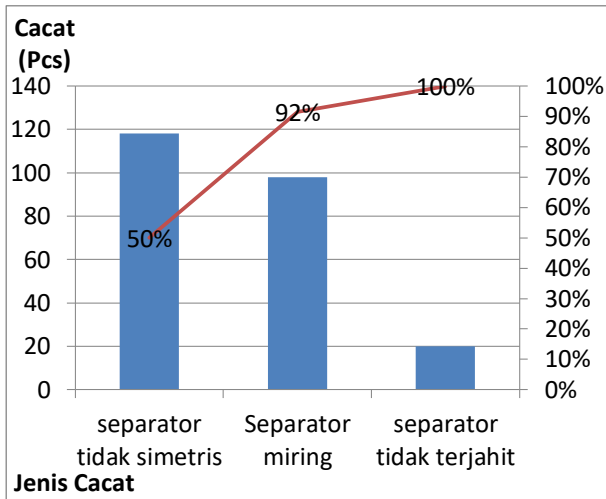
Berdasarkan diagram pareto, dapat dilihat dari kedua diagram cacat terbesar yang dihasilkan adalah cacat dengan kategori separator tidak simetris dengan presentase 61% pada mesin nomor 5 dan 50 % pada mesin nomor 6 dari total keseluruhan cacat. Selanjutnya diikuti cacat dengan kategori separator miring dengan presentase 29% pada mesin nomor 5 dan 42 % pada mesin nomor 6 lalu cacat dengan kategori separator tidak terjahit pada mesin nomor 5 dan 6 sebesar 10% dan 8% . Dari kedua diagram pareto tersebut didapatkan kesamaan dari jenis cacat yang mendominasi dari total cacat yang ada pada proses enveloping. Maka dari itu cacat dengan kategori separator tidak simetris dan separator miring akan menjadi prioritas utama dalam penelitian ini.

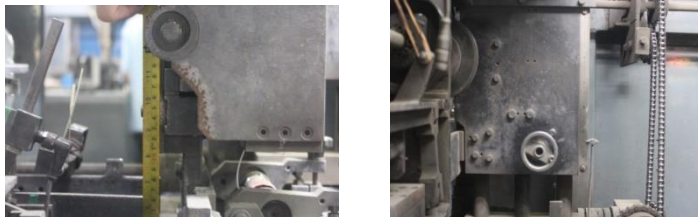
Gambar 4. 10 separator Length Adjustment mesin nomor 5

Gambar 4.10 merupakan subsistem separator length adjustment pada mesin nomor 5 yang telah diatur untuk tinggi separator sebesar 27 cm, akan tetapi pada kenyataannya setelah dilakukan pengukuran secara langsung tinggi dari bagian bawah sampai dengan bagian pemotongan terukur sebesar 26 cm. hal ini menunjukkan kurangnya akurasi dari pengukuran tinggi separator pada mesin nomor 5.

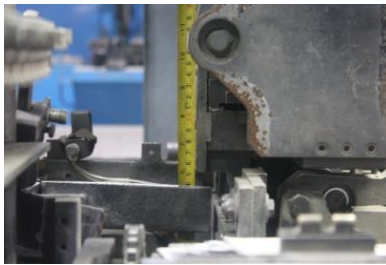
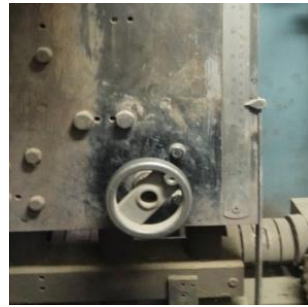
Gambar 4. 11 separator Length Adjustment mesin nomor 6

Selanjutnya pada gambar 4.11 yang merupakan separator length adjustment yang dimiliki oleh mesin bernomor 6. Mesin ini di atur untuk memotong separator dengan tinggi 21 cm. dan setelah dilakukan pengukuran secara langsung ukuran yang tertera pada alat ukur menunjukkan nilai yang sesuai dengan pengatur ketinggian yang ada.

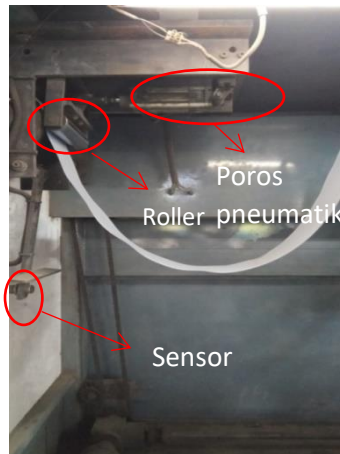
Gambar 4. 12 Tensioner system

berada pada separator transport system yang berfungsi sebagai tensioner pada separator. Sedangkan untuk sensor jarak berfungsi untuk mendeteksi jarak dari separator dan sensor, yang kemudian akan menentukan kapan roller harus bekerja. Pergerakan roller didukung oleh poros pneumatic yang akan mendorong roller ketika dibutuhkan.

Permasalahan yang terjadi pada subsistem ini adalah pada mesin bernomor 5 tensioner tidak bekerja secara maksimal, tentunya hal ini menyebabkan separator yang disalurkan menuju proses pemotongan dalam keadaan terlalu kendur yang juga mengakibatkan terganggunya proses pemotongan. Permasalahan ini tidak ditemukan pada mesin bernomor 6, perbedaan dari kedua mesin ini sangat terlihat pada ketegangan dari separator yang ada. Berikut merupakan kemuluran dari separator pada mesin nomor 6.

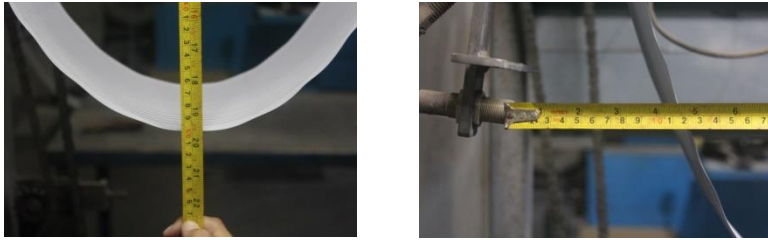
Gambar 4. 14 Kemuluran separator mesin 5

Pada gambar 4.14 menunjukkan panjang kemuluran dari separator pada mesin bernomor 5 proses pengukuran dilakukan sama seperti proses pengukuran pada mesin bernomor 6. Lalu didapatkan dari pengukuran berupa tinggi kemuluran sepanjang ± 50 cm dan jarak sensor dengan separator sebesar ± 11 cm.

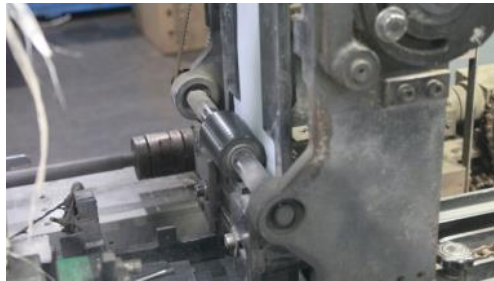
Gambar 4. 15 Roller Utama

Pada separator transport system, pergerakan separator diatur oleh dua roller yang terletak diatas cutting blok. Roller ini bekerja untuk menarik separator dari atas menuju posisi pemotongan. Roller ini terbuat dari bahan karet untuk bagian depan dan bahan besi untuk bagian belakang. Permasalahan yang terjadi pada sistem roller ini adalah masih seringnya terjadi slip ketika menarik separator sehingga ukuran separator menjadi lebih pendek dari standar yang seharusnya, hal ini mengakibatkan separator terlipat secara tidak simetris sehingga tidak menutup plat dengan baik.

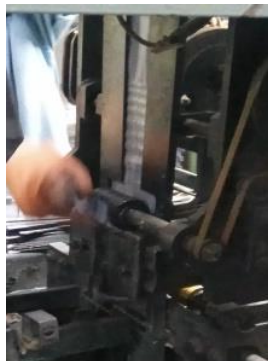
Gambar 4. 16 dampak terjadinya slip pada roller

Gambar 4.20 merupakan contoh dampak yang terjadi akibat terjadinya permasalahan pada roller. Terlihat bahwa separator yang akan dipotong mengalami kerutan, hal ini menyebabkan terjadinya ukuran yang tidak sesuai saat proses pemotongan. Sehingga pada proses pelipatan separator mengalami perbedaan ketinggian pada salah satu sisinya (separator tidak simetris) dan juga dapat menyebabkan separator miring. Komponen yang perlu dilakukan pemeriksaan lebih lanjut adalah roller pendukung, yang merupakan salah satu komponen penting dalam proses *transport* separator.

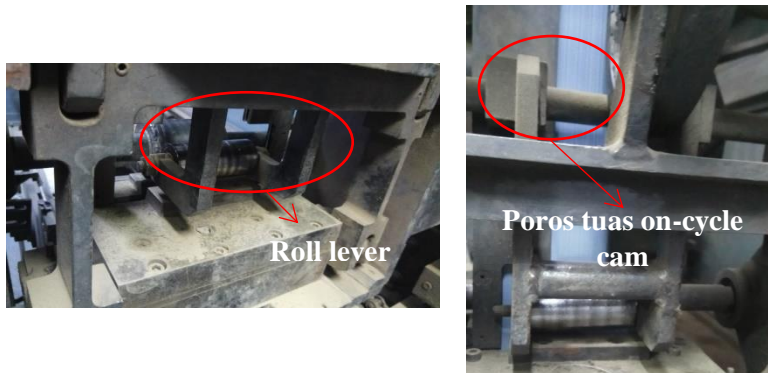
Gambar 4. 17 Roll Pendukung

Roller pendukung bekerja untuk menurunkan separator dengan menggunakan mekanisme tuas yang terintegrasi dengan *on-cycle cam* yang akan menggerakkan *roll lever* kedepan dan kebelakang. Putaran dari *on-cycle cam* digerakan oleh motor yang disambungkan dengan poros. Dan pada poros ini juga terintegrasi dengan proses pemotongan yang diatur dalam *crankcam* sehingga proses pemotongan berjalan seiringan dengan proses pergerakan roller pendukung.

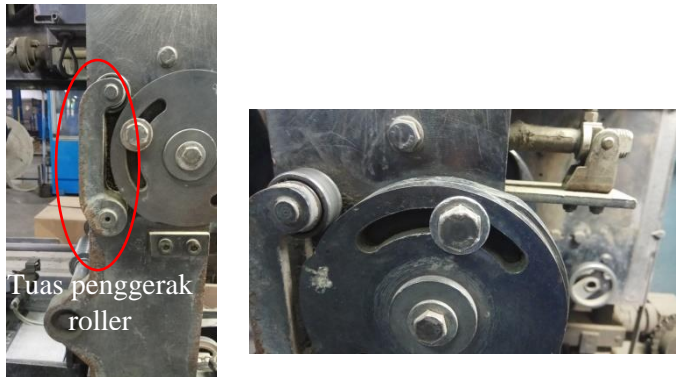
Gambar 4. 18 *On-cycle Cam*

Mekanisme pergerakan roller pendukung diatur oleh tuas yang ada pada gambar 4.20. ketika piringan berputar pada titik tinggi *roll lever* akan bergerak kebelakang sedangkan ketika pada titik yang lebih rendah *roll lever* akan bergerak kedepan. Tuas yang ada pada subsistem ini tersambung pada poros yang menggerakkan roller pendukung. Sehingga roller yang ada pada enveloping station bekerja sesuai dengan putaran motor. Untuk mengatur panjang separator yang akan dipotong maka harus dilakukan penyesuaian titik tinggi dan rendah piringan pada *on-cycle cam*.

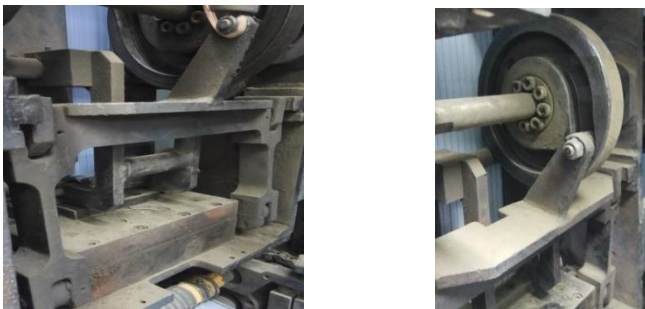
Gambar 4. 19 Crank cam pisau potong

Pada gambar 4.20 dapat dilihat pergerakan pisau potong diatur oleh mekanisme *crank cam* yang digerakan oleh poros yang juga tersambung pada *on-cycle cam*. *Crank cam* tersambung dengan tuas pisau potong sehingga proses pemotongan terjadi diakibatkan putaran dari *crank cam*. Proses pemotongan ini juga menjadi salah satu penyebab terjadinya cacat jenis separator miring yang diakibatkan pisau potong yang sudah tumpul. Pisau potong yang sudah tumpul menyebabkan separator terpotong secara tidak sempurna sehingga pada proses penjahitan plat tidak tertutup dengan sempurna.

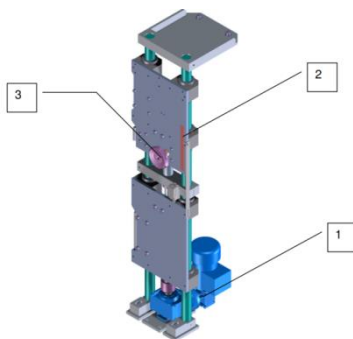
Pada separator length adjustment terdapat 2 tahap utama dalam melakukan pengaturan ketinggian dari separator. Tahap pertama adalah dengan menekan tuas yang ada pada bagian operator, tuas ini mengatur naik dan turunnya posisi dari separator length adjustment. Pergerakan ini didukung oleh motor yang berada tepat dibawah separator length adjustment. Setelah tinggi separator sudah sesuai seperti ukuran yang diinginkan maka tahap selanjutnya adalah dengan memutar *control wheel* untuk mengatur ukuran agar lebih akurat.

1. Gearbox
2. Penggaris
3. Crase Control Wheel

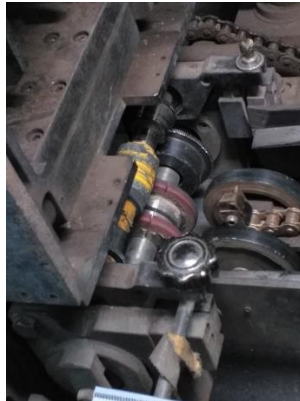
Gambar 4. 21 *roll welding station*

Proses penjahitan separator terjadi pada subsistem yang bernama *roll welding station*. Komponen utama penyusun dari subsistem ini antara lain adalah roller, *knurling wheel*, dan poros. *Roll welding station* terletak dibawah komponen cutting blok dan sejajar dengan *plate insertion system* yaitu komponen untuk memasukan plat kedalam separator yang akan dijahit.

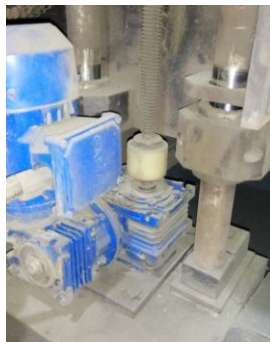
Gambar 5. 1 Gearbox Separator Length Adjustment

Pada subsistem gearbox permasalahan terjadi akibat tidak adanya pengecekan dan perawatan secara berkala. Gearbox yang berguna mengatur ketinggian dari separator ini tidak pernah dilakukan maintenance dari pertama kali barang sampai di perusahaan, hal inilah yang memicu seringnya terjadi kegagalan fungsi dari *separator length adjustment*. Untuk memperbaiki performa dari gearbox maka harus dilakukan maintenance secara keseluruhan.

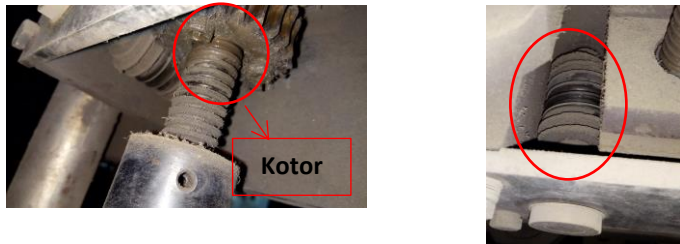
Gambar 5. 2 Bagian Dalam Crase Control Wheel

Selanjutnya adalah perbaikan pada *crase control wheel* yang berfungsi sebagai pengatur ketelitian ketinggian yang ada pada separator. *Crase control wheel* berbentuk seperti keran dimana pengoperasiannya dilakukan dengan memutar searah jarum jam atau berlawanan dengan jarum jam untuk mengatur ketelitian ketinggian ukuran pada separator. Permasalahan yang ada pada komponen ini adalah sering berubahnya ukuran pada saat mesin beroperasi, hal ini disebabkan ulir pada *crase control wheel* sudah aus sehingga sering terjadinya perubahan ukuran.

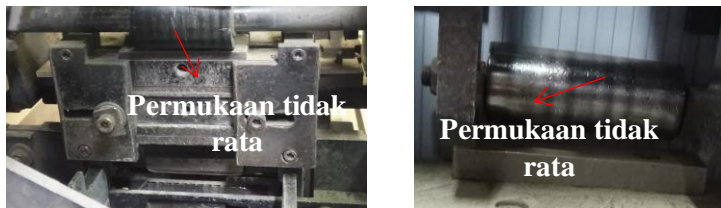
Gambar 5. 4 Keadaan roller utama dan pendukung

yang kurang baik akan sangat mempengaruhi proses transport separator. Sementara untuk permukaan roller perawatan dilakukan dengan memeriksa permukaannya. Untuk menghindari terjadinya slip maka permukaan roller harus halus dan bersih.

Untuk melakukan perbaikan pada subsistem penggerak separator ini, dapat dilakukan perawatan sebagai berikut.

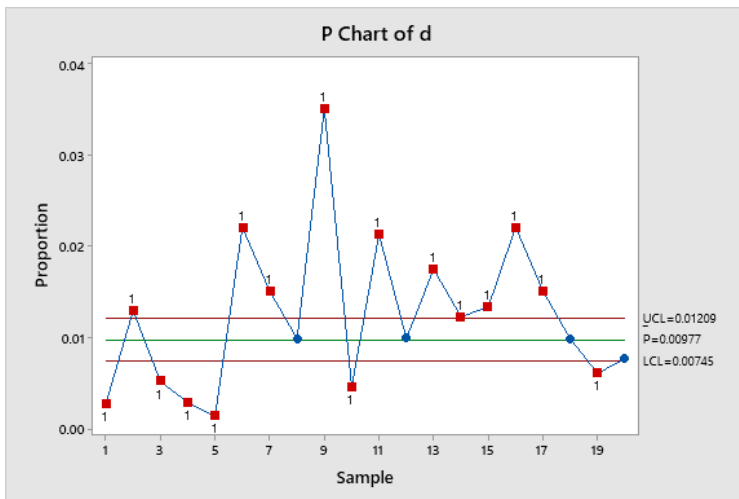
Gambar 5. 11 Grafik P-Chart mesin nomor 5

Dengan hasil perhitungan diatas maka data dapat diolah menjadi P-chart dan digunakan sebagai data kontrol untuk menentukan tindakan selanjutnya. Berikut adalah hasil dari pengolahan data menjadi peta control P-chart.
