LAPORAN KERJA PRAKTIK (RC18-4802)

PROYEK PEMBANGUNAN SERPONG GARDEN APARTMENT CISAUK

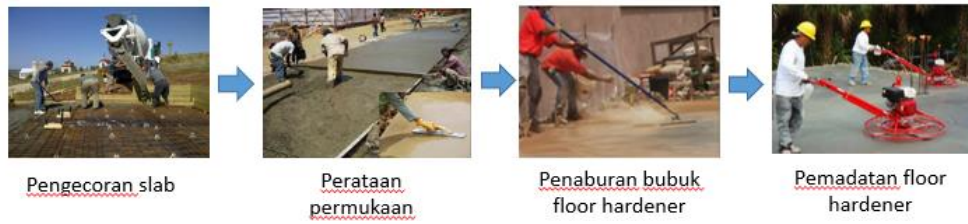
Gambar 3.10 Ilustrasi Pekerjaan Floor Hardener

- 1) Pengecoran Slab
- 2) Perataan Permukaan
- 3) Penaburan Bubuk floor hardener
- 4) Pematatan Floor Hardener

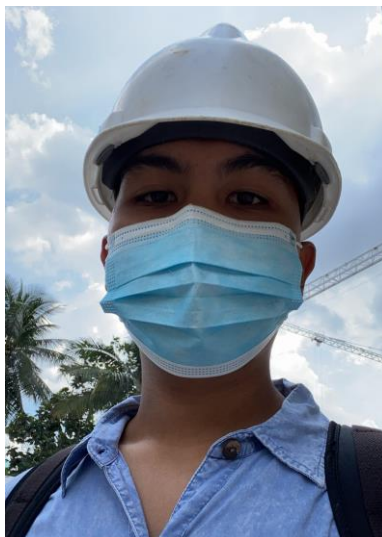
Helm harus dipakai pada pekerjaan konstruksi/struktur dan ada kemungkinan adanya benda jatuh, diharapkan bisa menahan benda-benda jatuh yang relatif kecil dan mencegah adanya benturan kepala dengan benda keras

Gambar 4.1 Helm Safety

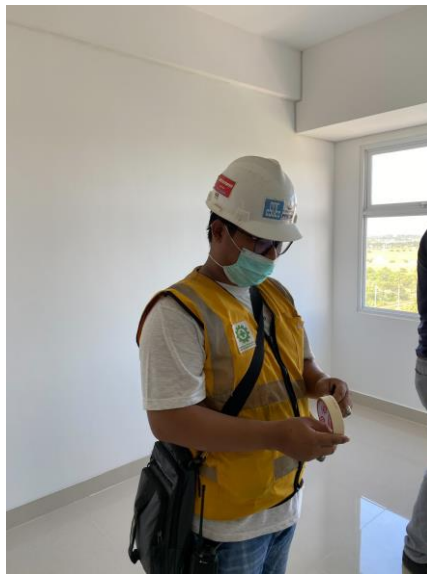
- Untuk mencegah terjadinya kontak kecelakaan pada pekerja.
- Mengurangi resiko kecelakaan kerja.

- Agar terlihat oleh pekerja lain saat bekerja dimalam hari

Gambar 4.2 Rompi Proyek

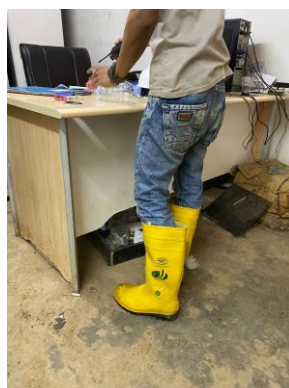
Sepatu kerja dari Kulit, yang dilapisi pelat baja untuk mencegah tusukan benda tajam pada kaki dan pelindung dari himpitan beban berat pada ujung kaki. Sepatu ini biasanya dipakai oleh Staff.

Sepatu kerja dari Karet, untuk mencegah tusukan benda tajam pada kaki dan pelindung dari himpitan beban berat pada ujung kaki. Sepatu ini biasa dipakai ditempat kerja yang berair.

Gambar 4.3 Safety Shoes

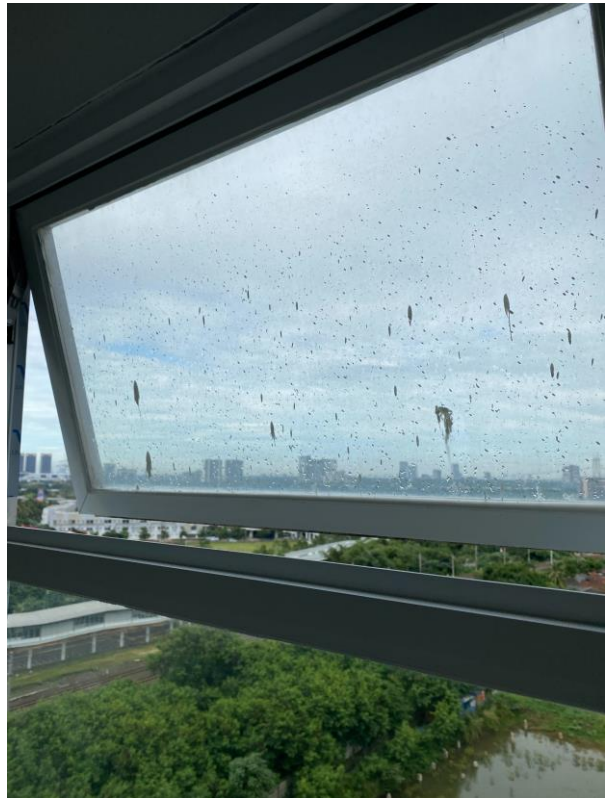
Gambar 5.2 Contoh Defect tidak adanya handle jungkit pada Jendela

- 2) Menyerahkan kepada Pelaksana untuk segera membenarkan Defect unit sesuai pengerjaan yang harus di kerjakan di Form Checklist
- 3) Setelah Pelaksana sudah menyelesaikan pengerjaannya, QC akan mengajak MK lagi untuk Checklist ke-2 dan menganalisa hasil pengerjaan sesuai Form Checklist sebelumnya.

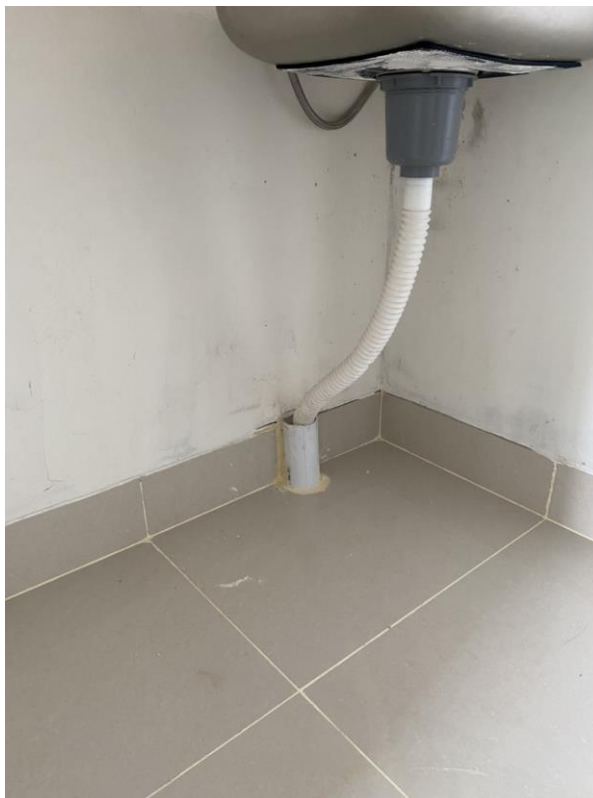
Gambar 5.4 Contoh Defect pada pipa buangan zink yang terlalu masuk

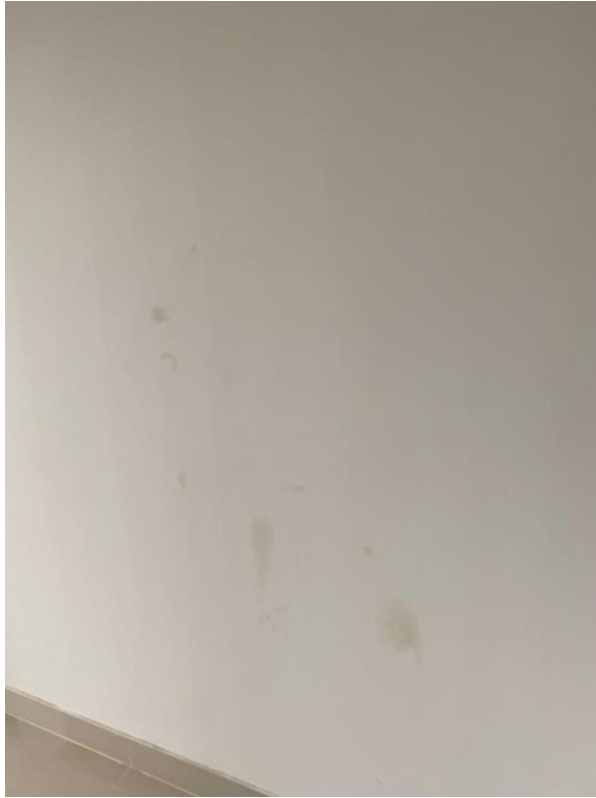
Gambar 5.5 Contoh Defect pada cat dinding unit yang kotor maupun belang

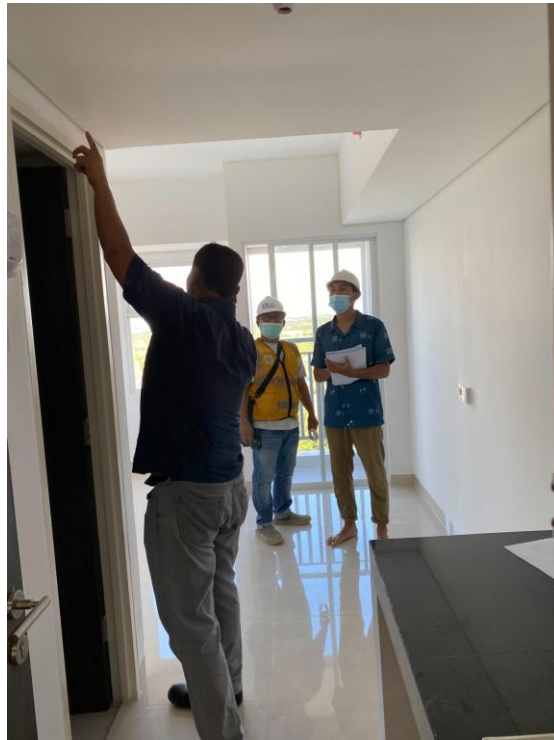
Gambar 5.6 Checklist Defect unit Bersama MK dan QC

Dalam Pengecekan Defect ini penulis telah melakukan pengecekan dari lantai 5 hingga lantai 10. Penulis diharuskan untuk mengecek tiap unit di tiap lantai bersama MK dengan urutan sebagai berikut:

- 1) Mengisi Form Checklist dari MK untuk pengecekan defect tiap item di dalam unit. Form ini sebagai bukti kalau telah dilakukannya MK dengan QC kalau sudah melakukan Checklist Open Defect Pertama Kali.
*Open Defect adalah kejadian dimana Unit terlalu banyak defect. Contoh Defect (Keramik unit pecah, Pintu Reject, Zink yang tidak terpasang, dsb)

- 4) Apabila MK sudah puas/ form Checklist yang sebelum sudah dilaksanakan sepenuhnya, maka MK akan menetapkan Closing pada Unit Tersebut. dan menetapkan kalau unit tersebut sudah siap di serah terimakan.
*Closing adalah kejadian dimana Form Checklist sudah diselesaikan semua dan tidak adanya catatan tambahan dari MK mengenai Defect di unit tersebut.

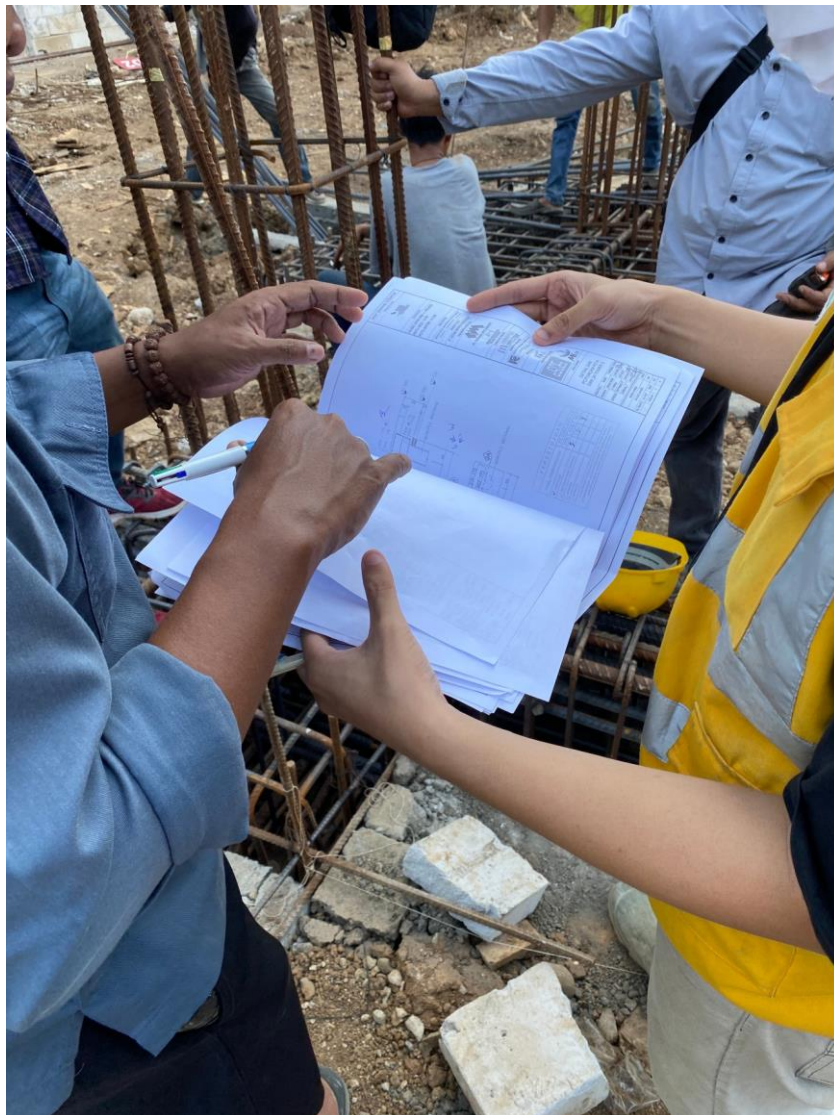
Gambar 5.10 Pengecekan Tulangan Pile Cap

Salah satu tugas quality control pada proyek Serpong Garden Apartement Cisauk adalah melakukan pengecekan di lapangan terkait pembesian, yaitu apakah pembesian yang

dilakukan sudah sesuai dengan shop drawing atau tidak. Penulis memastikan kembali kesesuaian dari rencana dan kondisi lapangan sebelum dilakukan pengecoran.

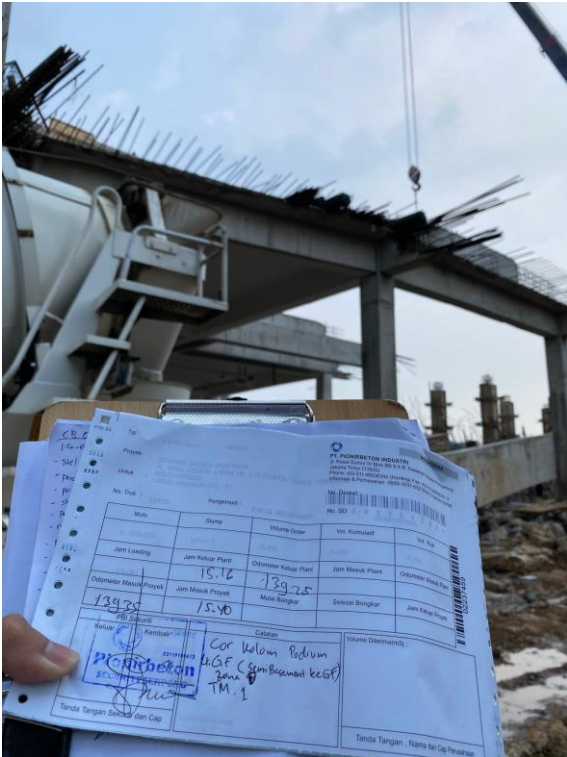
- Pemantauan Proses Pengecoran Kolom Podium
