**LAPORAN KERJA PRAKTEK  
PROYEK LANJUTAN PEKERJAAN AKSESIBILITAS  
BANDARA SOEKARNO-HATTA  
PT WIJAYA KARYA (PERSERO) TBK**

DEPARTEMEN TEKNIK SIPIL

Institut Teknologi Sepuluh Nopember

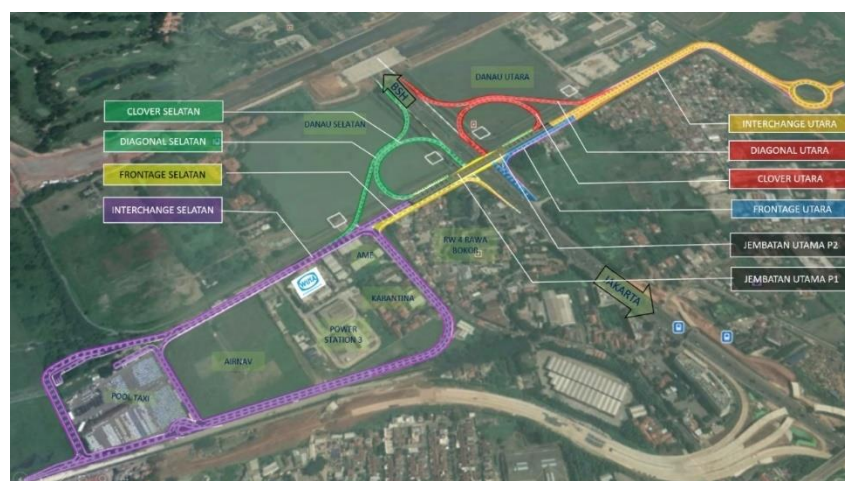
*Gambar 2.2 Layout Pekerjaan Proyek Lanjutan Aksesibilitas Bandara Soekarno-Hatta*

- a. Pekerjaan persiapan
- b. Pekerjaan tanah, galian, dan timbunan
- c. Pekerjaan konstruksi pelebaran jalan dan pengembalian jalan setelah konstruksi
- d. Pekerjaan pondasi
- e. Pekerjaan beton bertulang
- f. Pekerjaan beton pratekan
- g. Pekerjaan konstruksi baja
- h. Pekerjaan pengujian material
- i. Pekerjaan perbaikan permukaan tanah
- j. Pekerjaan pembersihan setelah selesainya pekerjaan konstruksi

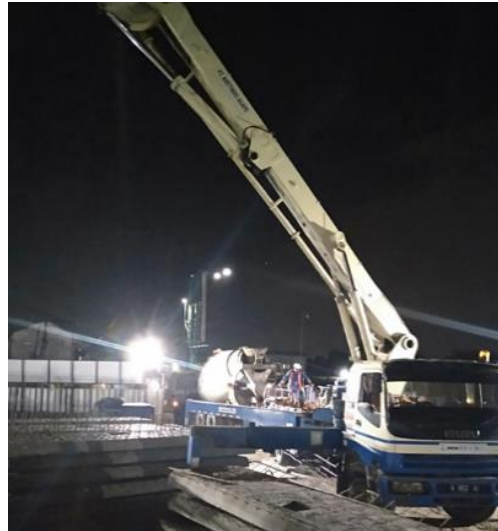
Alat berat yang digunakan pada pengecoran ini adalah concrete pump tipe boom. Alat ini digunakan untuk menghamparkan beton dari mixer truck ke daerah yang akan di cor yang dalam pekerjaan ini letaknya berada di atas. Alat berat ini di setting sedemikian rupa sehingga dapat menjangkau seluruh area yang akan dicor dan tidak mengganggu lalu lintas di sekitar area kerja.

*Gambar 3.11 Concrete Pump Tipe Boom*

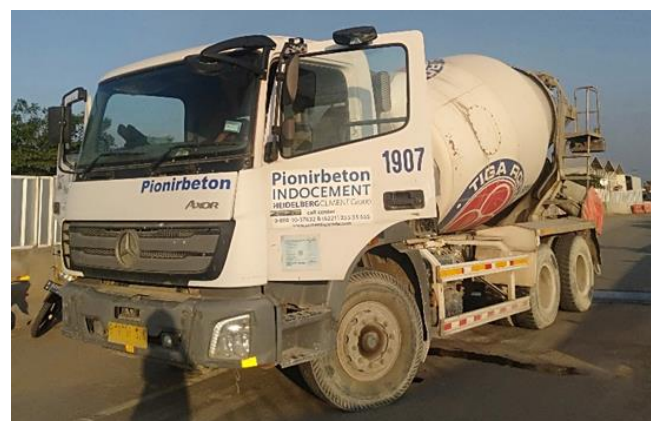
Pengangkutan campuran beton dari batching plant ke lokasi proyek menggunakan concrete mixer truck. Durasi perjalanan dari kedua batching plant ke lokasi proyek, kurang lebih 30-40 menit untuk keadaan normal (tidak macet).

*Gambar 3.12 Mixer Truck*

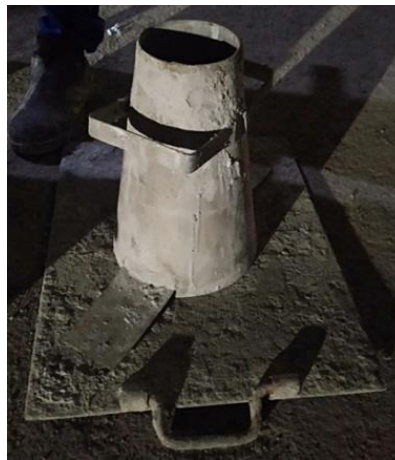
*Gambar 3.13 Alat Uji Slump*

Pada pekerjaan ini menggunakan beton tipe normal dan slump yang digunakan  $12 \pm 2$ . Apabila slump tidak memenuhi rentang diatas maka dilakukan skema tertentu yakni, apabila slump beton kurang dari 10, digunakan obat superplastizier untuk menaikkan *workability* beton dan apabila slump beton lebih dari 14, maka beton didiamkan dulu di dalam *mixer truck* untuk waktu tertentu, karena ada kemungkinan *mixer truck* terlalu cepat sampai ke lapangan. Apabila slump masih tetap tidak masuk, maka beton ditolak (surat jalan tidak ditandatangani).

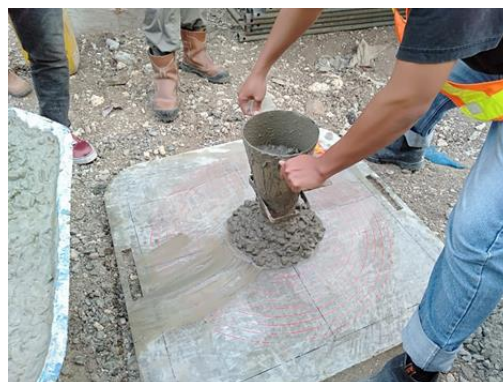
Pada pekerjaan ini menggunakan beton tipe flow. Slump *flow* yang digunakan adalah  $55 \pm 10$  cm.

*Gambar 3.16 Pengujian Slump Flow*

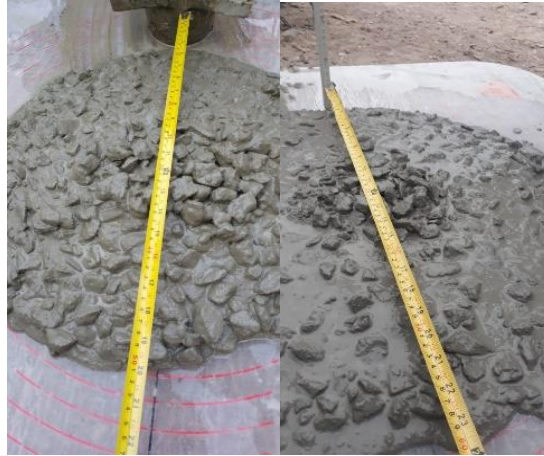
*Gambar 3.17 Hasil Uji Slump*

Dari hasil uji slump *flow* sebanyak dua kali, diperoleh hasil slump yang pertama yakni 51 dan kedua sebesar 59. Kedua nilai slump flow telah memenuhi kriteria yang diinginkan.

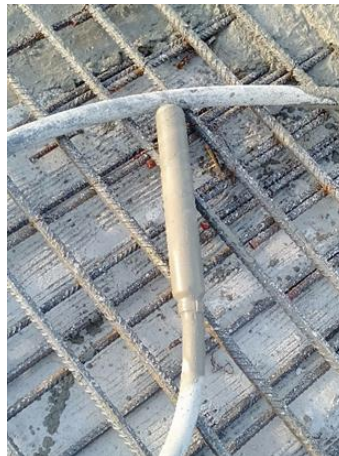
*Gambar 3.18 Alat Vibrator*

Pengecoran dilakukan per section untuk memudahkan dalam pengerjaan, perataan, dan kontrol. Setelah beton dituang dari alat *concrete pump*, beton diratakan dan secara bersamaan dilakukan pemadatan menggunakan *vibrator*.

Untuk beton flow, penggunaan *vibrator* tidak diperlukan, namun dalam pekerjaan ini, penggunaan *vibrator* diperlukan untuk mencegah tersangkutnya agregat pada struktur blister atau sangkar / rumah *strand* longitudinal dari box girder.

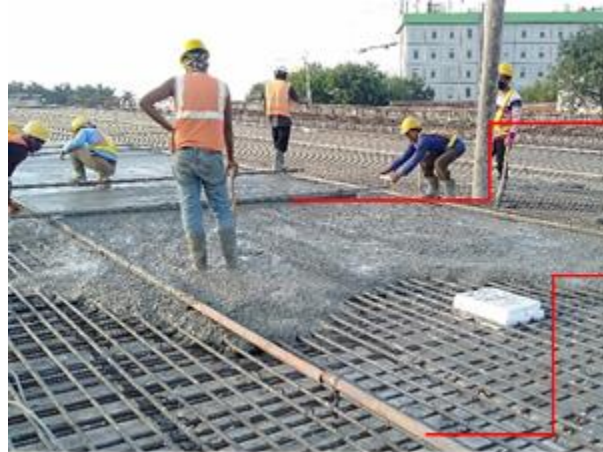
*Gambar 3.19 Proses Pengecoran*

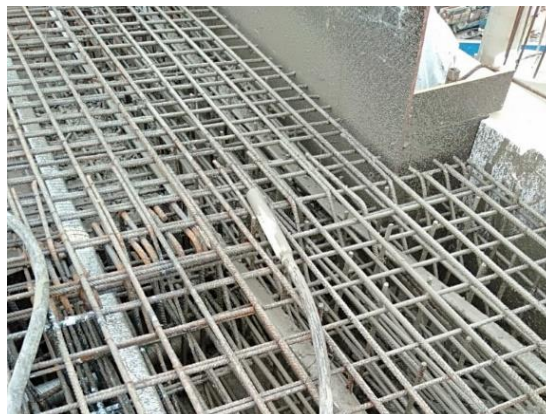
*Gambar 3.21 Struktur Blister*

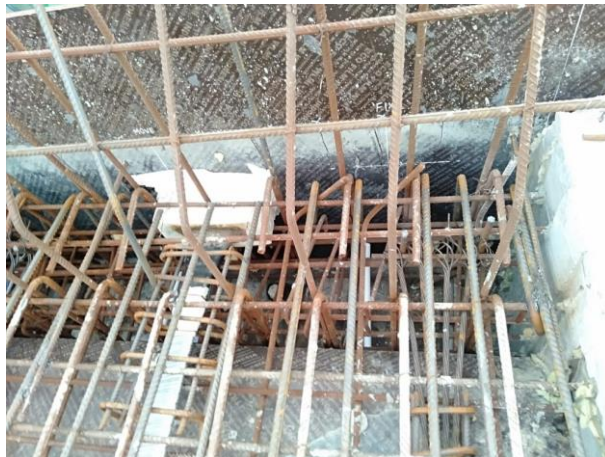
1. Sebelum pekerjaan stressing dimulai, dipastikan instalasi strand ducting telah selesai dilakukan.
2. Setelah instalasi *strand ducting* selesai, dilanjutkan ke pemasangan *strand* kedalam *ducting*. Kemudian dilakukan pemasangan angkur *block* (pengunci kabel) pada tendon yang akan dilakukan stressing. *Stressing* dilakukan sistem *single*, yang artinya, penarikan tendon hanya dilakukan disalah satu ujung saja. Penarikan dilakukan setelah alat penarik kabel (*jack*) terpasang pada salah satu ujung kabel yang akan dilakukan *stressing*. Penarikan dilakukan secara bertahap kemudian diukur pertambahan panjang *strand* dan sampai pada tegangan yang direncanakan.

*Gambar 3.24 Angkur Hidup Tendon Arah Lateral Jembatan Utama*

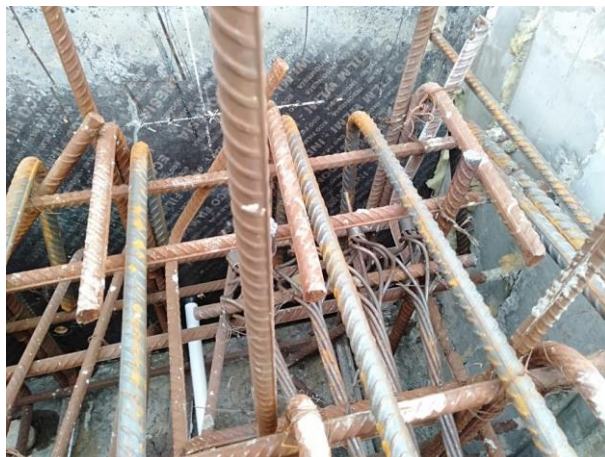
*Gambar 3.25 Angkur Mati Tendon Arah Lateral Jembatan Utama*

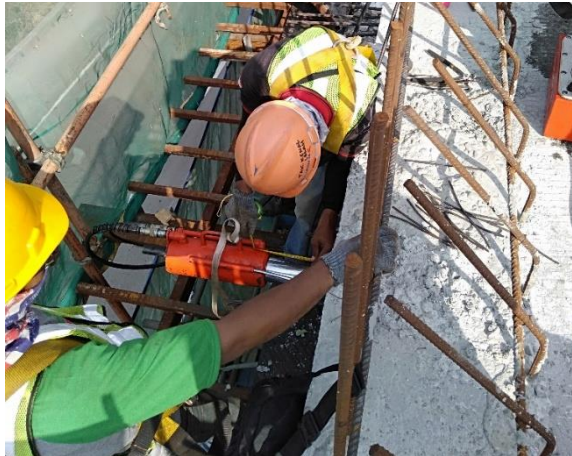
*Gambar 3.26 Proses Jacking Tendon Arah Lateral Jembatan Utama*

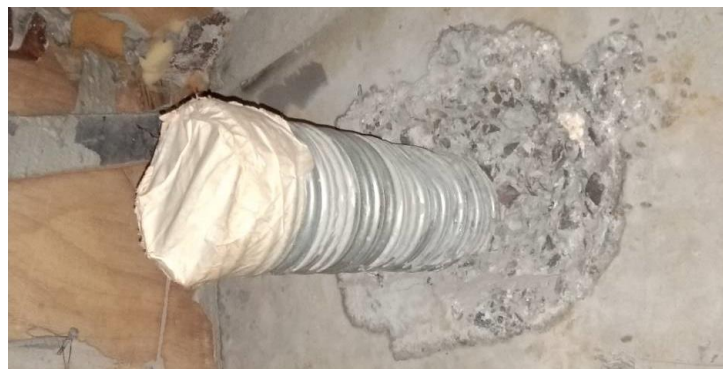
*Gambar 3.28 Tendon Ducting Arah Longitudinal*

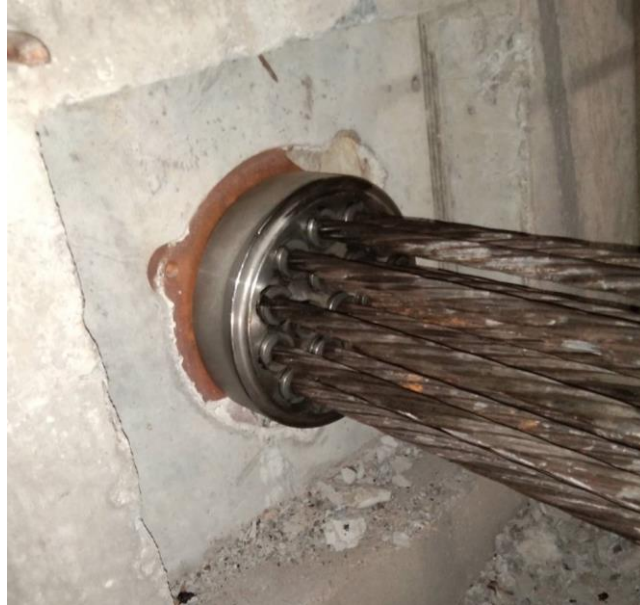
*Gambar 3.29 Wedge Plate*

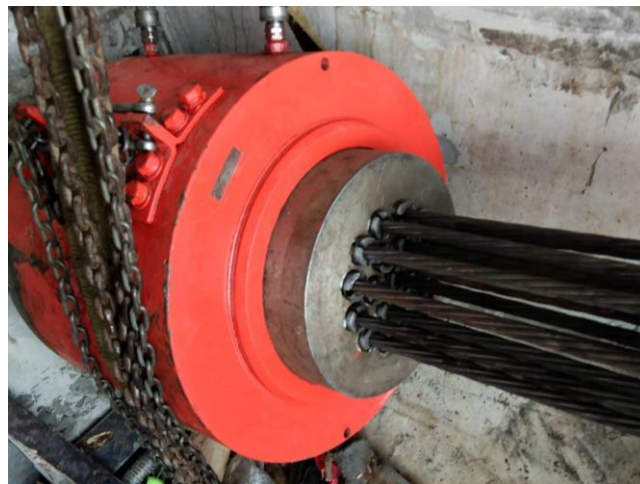
*Gambar 3.30 Alat Jacking Tendon*

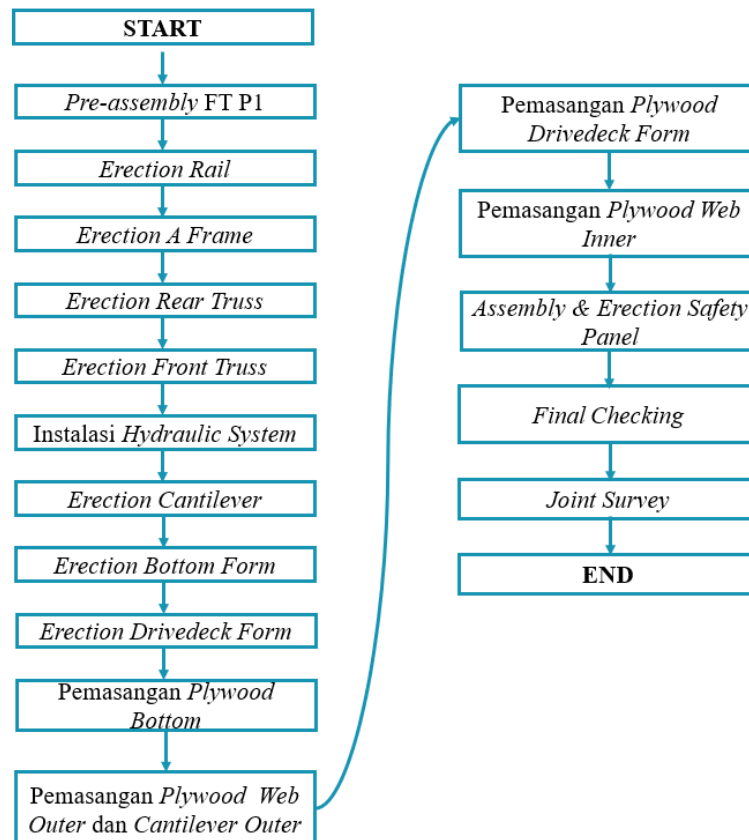
Berikut adalah alur pekerjaan erection dan instalasi form traveller:

Gambar 3.31 Urutan Pekerjaan Erection Form Traveller

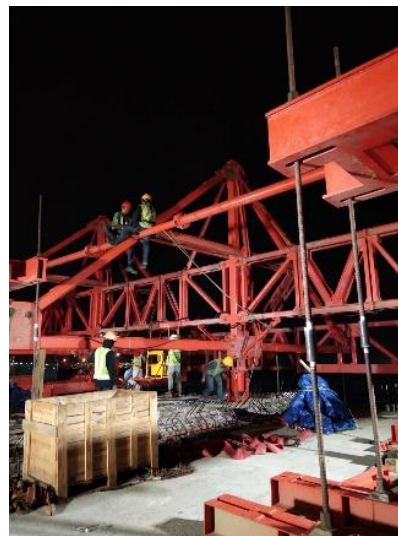
*Gambar 3.34 Instalasi A Frame dan Front Truss*

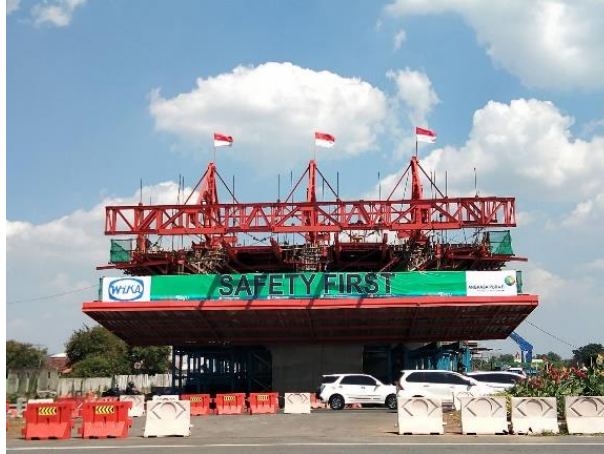
*Gambar 3.36 Tampak Depan Form Traveller Segmen 1*

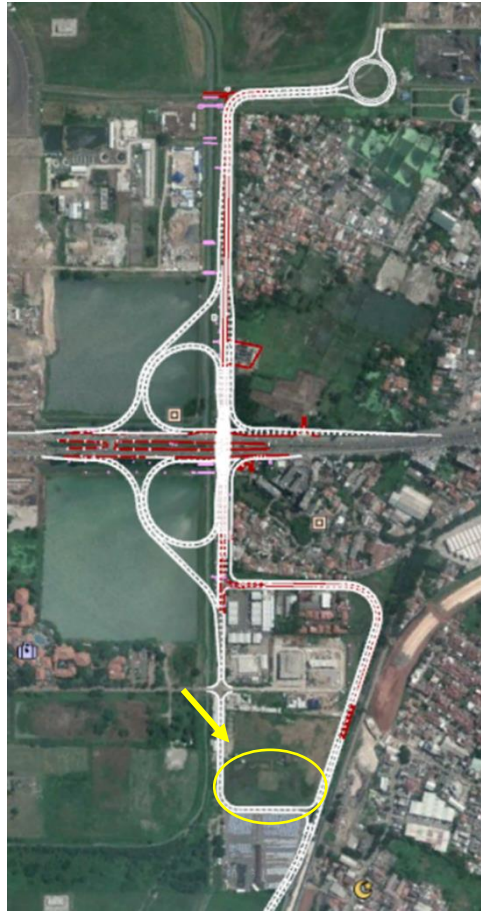
*Gambar 3.40 Lokasi Pekerjaan Pengujian CBR Lapisan Tanah Dasar Area Pool  
Taxi*

Persyaratan nilai CBR untuk tanah dasar adalah lebih besar atau sama dengan dari ( $\geq$ ) 6%. Berdasarkan tabel X, nilai CBR ratio adalah 8,52 %  $\geq$  6%. Nilai tersebut sudah memenuhi kapasitas rencana untuk lapisan tanah dasar.

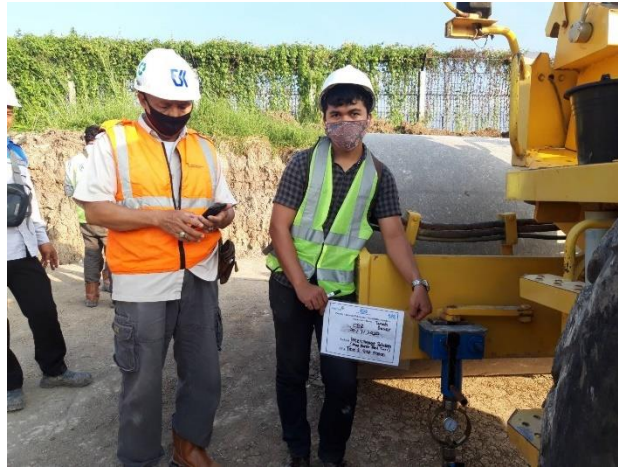
<b>Titik</b>	<b>Material</b>	<b>Nilai CBR (%)</b>
Sta – 0 + 025	Tanah Dasar	8,52

*Gambar 3.41 Pengujian CBR Lapisan Tanah Dasar di Lapangan*

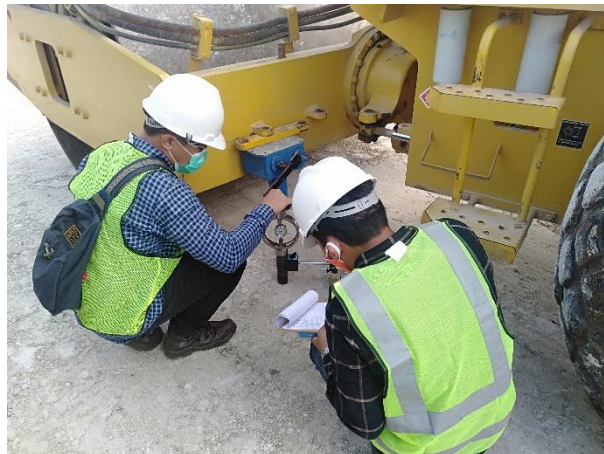
Titik	Material	Nilai CBR (%)
1	<i>Limestone</i>	45,41
2	<i>Limestone</i>	41,05
3	<i>Limestone</i>	44,54

*Gambar 3.43 Pengujian CBR Lapisan Limestone di Lapangan*

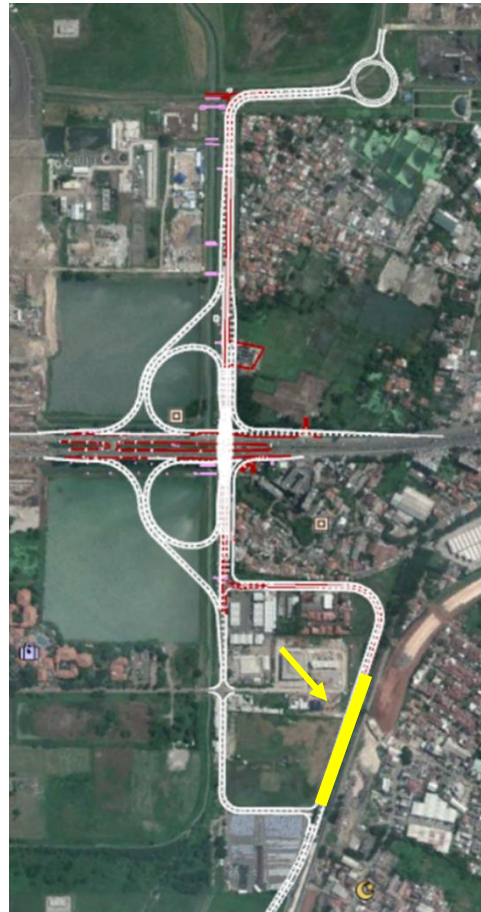
*Gambar 3.44 Lokasi Pekerjaan Pengujian CBR Lapisan Base Course A Intechange Selatan*

Persyaratan nilai CBR untuk lapisan *Base Course A* adalah lebih besar atau sama dengan dari ( $\geq$ ) 90%. Berdasarkan tabel X dan, nilai CBR ratio terkecil adalah  $90,67\% \geq 90\%$ . Nilai tersebut sudah memenuhi kapasitas rencana untuk lapisan *Base Course A*.

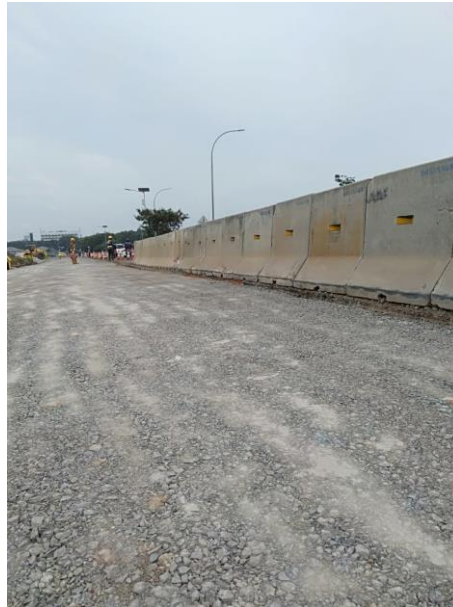
*Gambar 3.45 Lapisan Base Course A Interchange Selatan Sisi Timur Airnav*

Lapisan *Base Course A* adalah lapisan base perkerasan lentur jalan yang akan dilapisi *prime coat* dan lapisan AC-Base. Dalam proyek lanjutan aksesibilitas Bandara Soekarno-Hatta, di desain suatu pelebaran dan *overlay* jalan pada *Interchange Selatan* di sisi timur Airnav. Dilakukan pengujian CBR lapangan pada lapisan *Base Course A*

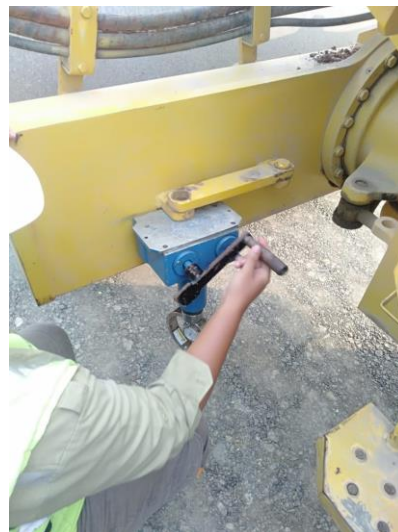
<b>Titik</b>	<b>Material</b>	<b>Nilai CBR (%)</b>
0 + 600	Base A	101,54
0 + 650	Base A	90,67
0 + 712,5	Base A	97,01
0 + 762,5	Base A	102,45
0 + 812,5	Base A	92,48
0 + 872,5	Base A	93,38
0 + 937,5	Base A	97,61

*Gambar 3.46 Pengujian CBR Lapisan Base Course A Intechange Selatan Sisi Timur  
Airnav*

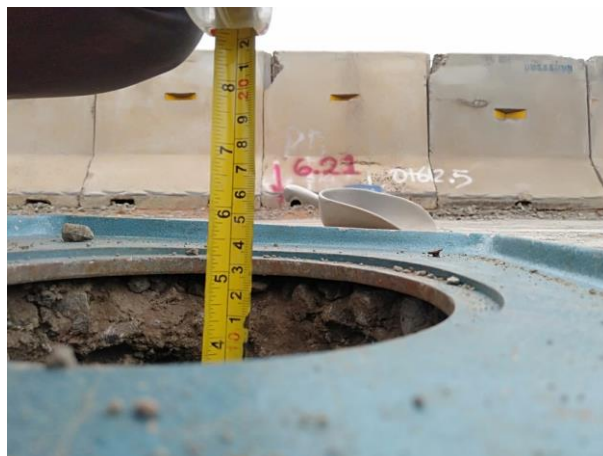
Lapisan tanah atau lapis pondasi bawah berupa sirtu dan batu pecah yang akan diuji yang mengandung butir berukuran tidak lebih dari 5 cm, harus dipersiapkan terlebih dahulu dengan membuat lubang berdiameter 16,51 cm, kedalaman 10 cm sampai 15 cm. Dalam test ini dilakukan penggalian lubang berdiameter 16,51 cm dengan kedalaman 13 cm. Setelah itu, pasir yang sudah diketahui berat jenisnya dimasukkan kedalam lubang untuk dapat mengetahui volume galian yang sudah dibuat melalui perhitungan. Tanah hasil galian di timbang untuk dapat menentukan berat volume tanah tersebut.

*Gambar 3.48 Pengukuran Kedalaman Lubang dalam Sand Cone Test*

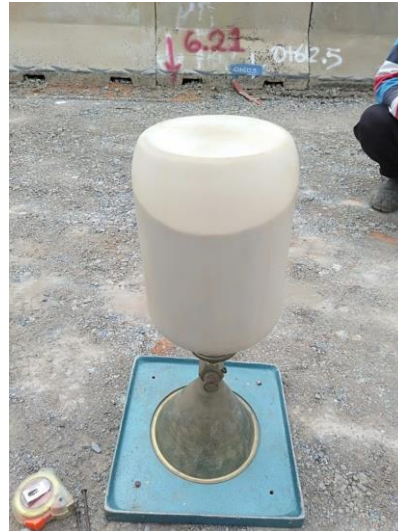
*Gambar 3.49 Pemasukan Pasir Kontrol ke dalam Lubang Galian dari Batol dan Corong*

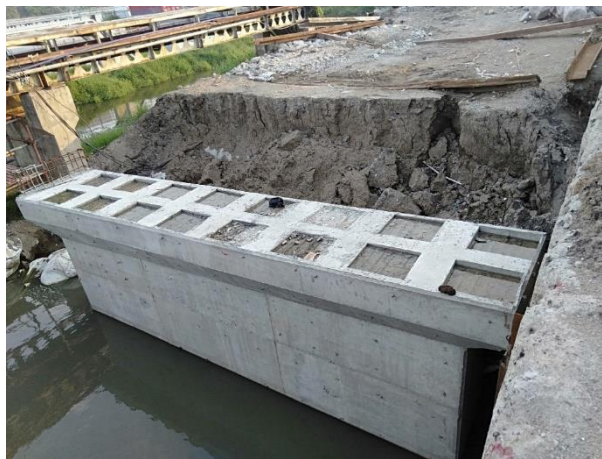
*Gambar 3.51 Dinding Box Culvert Selatan A2*

Dalam proyek lanjutan pekerjaan aksesibilitas Bandara Soekarno-Hatta dilakukan pelebaran Jalan Raya Bandara Soekarno Hatta. Desain pelebaran jalan akan menyeberangi Kali Dadap sehingga dibuat suatu struktur jembatan box culvert. Jembatan box culvert tersebut akan dibangun masing-masing di sisi Utara dan Selatan yang letaknya berdekatan dengan bangunan *Pier* jembatan utama menghadap sisi Barat jembatan utama. Struktur jembatan box culvert masing-masing memerlukan *bearing pad* sebagai perletakan jembatan Box Culvert Selatan (BCS) dan Box Culvert Utara (BCU). Struktur jembatan BCS dan BCU masing-masing membutuhkan 32 *bearing pad* di sisi selatan dan 20 *bearing pad* di sisi utara.

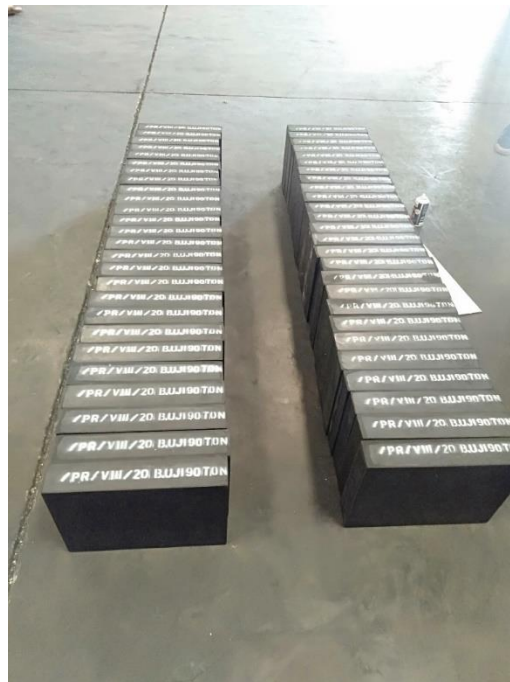
<b>A. Dimensi Bantalan Karet</b>		<b>B. Dimensi Pelat</b>	
Panjang	400 mm	Panjang	380 mm
Lebar	300 mm	Lebar	280 mm
Tebal	75 mm	Tebal	3 mm
Cover atas	6 mm	Jumlah lapisan pelat	5 pcs
Cover bawah	6 mm		
Cover samping	10 mm	<b>C. Data beban</b>	
Jumlah lubang	0 pcs	Beban rencana	59,584 ton
Diameter lubang	-	Beban berlebih (overload)/ 1,5 x Beban rencana	89,376 ton

Gambar 3.52 Bearing Pad Ukuran 300x400 mm

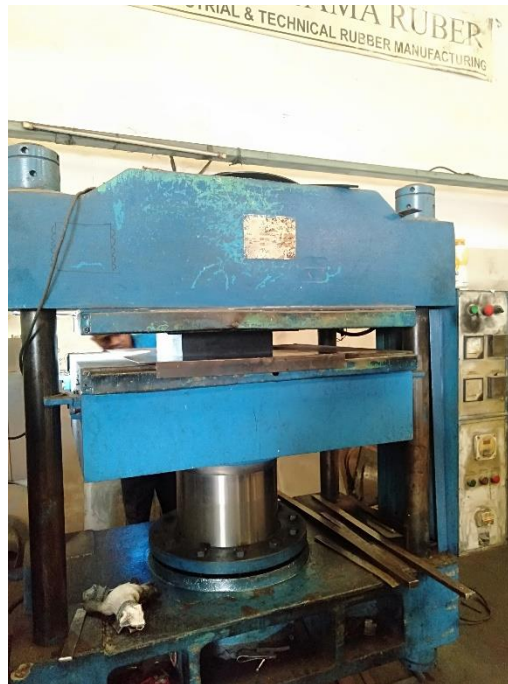
Alat uji tekan memiliki diameter 36 cm dengan luasan permukaan 1017,36 cm<sup>2</sup>. Beban rencana sebesar 59,584 ton dan beban berlebih 1,5 kali beban rencana sebesar 89,376 ton. Sehingga tekanan yang dibutuhkan dalam pengujian tekan adalah sebesar 87,85 kg/cm<sup>2</sup> atau 8,785 Mpa. Dalam pengujian aktual di pabrik diberikan tekanan sebesar 10 Mpa dan dilakukan pengecekan keseluruhan kondisi *bearing pad*. Kondisi *bearing pad* no.1 sampai no.52 dalam keadaan baik ketika diberi tekanan sebesar 10 Mpa.

*Gambar 3.53 Pengecekan Kondisi Visual Bearing Pad di Pabrik*

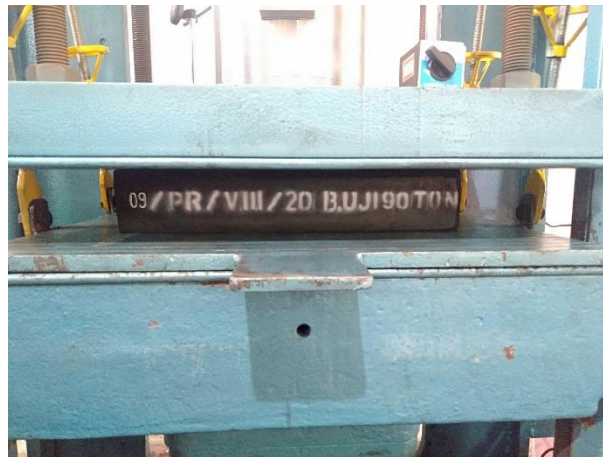
Beban tekan (kg/cm <sup>2</sup> )	Penurunan rata-rata benda uji 9 (%)	Penurunan rata-rata benda uji 16 (%)	Penurunan maksimal (%)
35	1,75	1,86	5,00
56	2,80	2,84	8,00

*Gambar 3.54 Pengujian Tekan di Laboratorium*

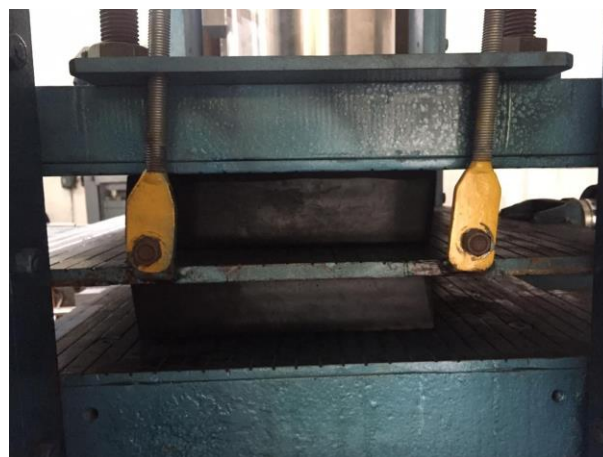
Standar spesifikasi AASTHO M 251-74 menyebutkan nilai beban horizontal maksimum pada jarak geser 25% dari tebal efektif untuk bahan neoprene adalah  $3,52 \text{ kg/cm}^2$ . Hasil beban horizontal maksimum pada jarak geser 25% dari tebal efektif pengujian geser benda uji 9 dan benda uji 16 adalah  $1,26 \text{ kg/cm}^2 \leq 3,52 \text{ kg/cm}^2$  sudah memenuhi persyaratan AASTHO M 251-74.

*Gambar 3.55 Pengujian Geser di Laboratorium*

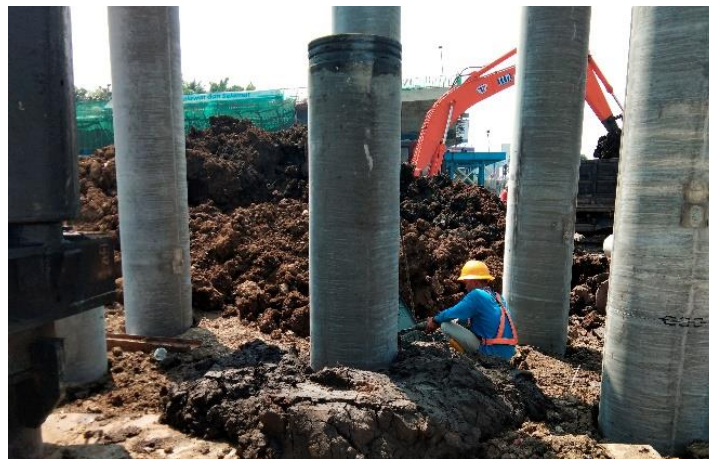
*Gambar 3.57 Spun Pile yang Diuji*

Pengujian PDA dilakukan pada struktur box culvert Utara pelebaran Jalan Raya Soekarno-Hatta. Pengujian dilakukan pada tanggal 6 Juli 2020.

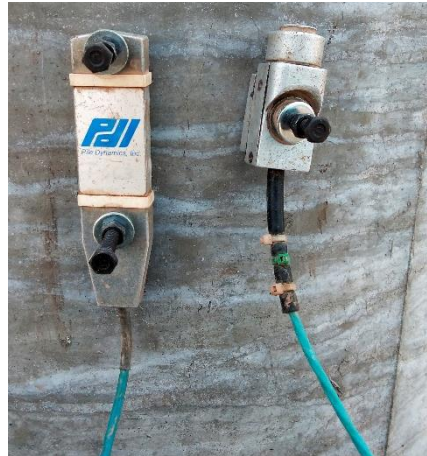
*Gambar 3.58 Pemasangan Transducer dan Accelerometer pada Spun Pile*

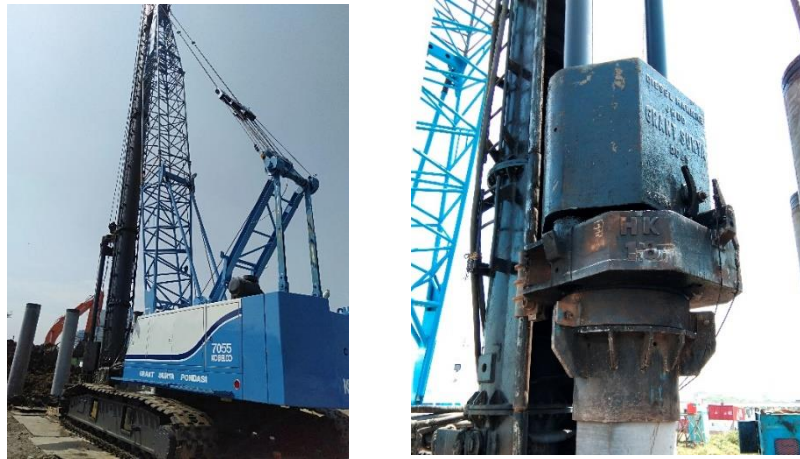
Jika setelah beberapa tumbukan daya dukung yang diinginkan telah tercapai, maka tumbukan dapat dihentikan. Jika pada saat pengujian terjadi retak/kerusakan pada tiang sedangkan daya dukung yang diinginkan belum tercapai, maka pengujian dihentikan.

*Gambar 3.60 Proses Penumbukan dengan Alat Berat Crane dan Hammer*

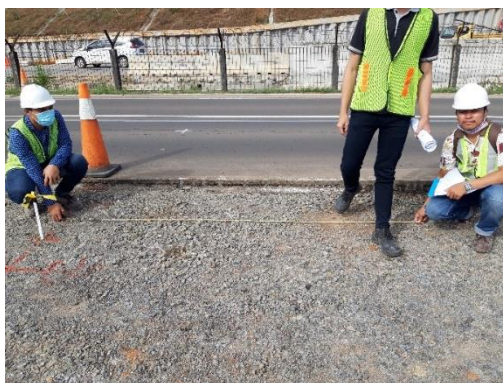
2. Segregasi permukaan dengan dimensi 0,5 m x 0,4 m bekas <i>wheel roller</i> pada sta 0 + 725 s/d 0 + 737,5	Dilakukan Pengerukan	16/7/2020	17/7/2020
0 + 737,5 s/d 0 + 750	Cukup Baik tetapi masih butuh penanganan	Dibersihkan dengan <i>compressor</i>	16/7/2020	16/7/2020
0 + 750 s/d 0 + 775	Cukup Baik tetapi masih butuh penanganan	Dibersihkan dengan <i>compressor</i>	16/7/2020	16/7/2020
0 + 775 s/d 0 + 787,5	Cukup Baik tetapi masih butuh penanganan	Dibersihkan dengan <i>compressor</i>	16/7/2020	16/7/2020

Gambar 3.62 Dokumentasi Pengecekan Visual Permukaan Base Course A

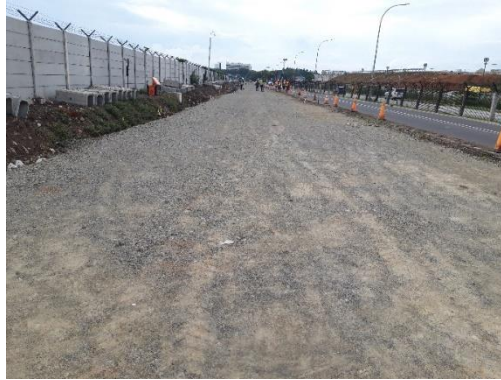
*Gambar 3.63 Permukaan Base Course A yang Baik*

Dalam desain pelebaran dan *overlay* perkerasan jalan *Interchange* Selatan, dilakukan pengecekan visual lapisan *base course A* perkerasan jalan. Sebelum dilapisi *prime coat*, mutu dan kebersihan permukaan lapisan *base course A* harus di cek agar lapisan *base course A* menyatu terhadap lapisan AC-Base di atasnya.

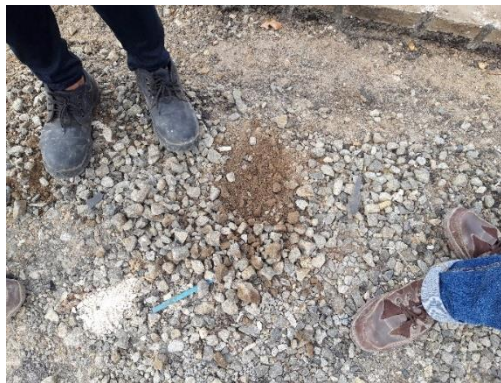
*Gambar 3.64 Permukaan Base Course A yang Mengalami Segregasi*

Dari hasil pengecekan secara visual, masih tampak beberapa permukaan sepanjang pelebaran jalan interchange Selatan yang masih segregasi dan perlu dilakukan penanganan lebih lanjut sebelum dilapisi dengan prime coat dan perkerasan aspal. Selain itu, dilakukan pengecekan kesesuaian desain lebar jalan pada pekerjaan pelebaran jalan Interchange Selatan. Setelah dilakukan pengukuran beberapa sta, seluruh sta yang di cek memiliki lebar jalan yang sudah sesuai dengan gambar desain.

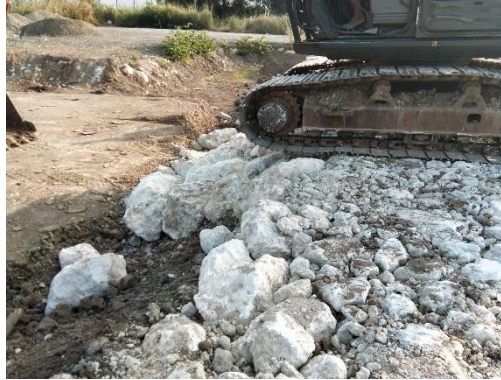
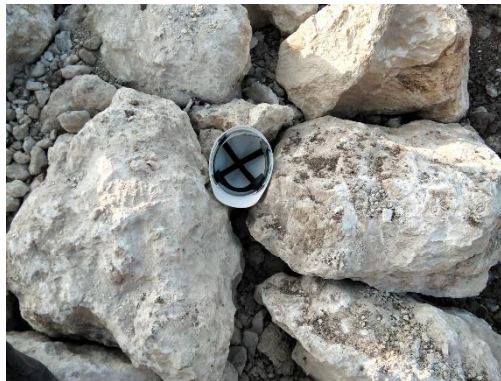
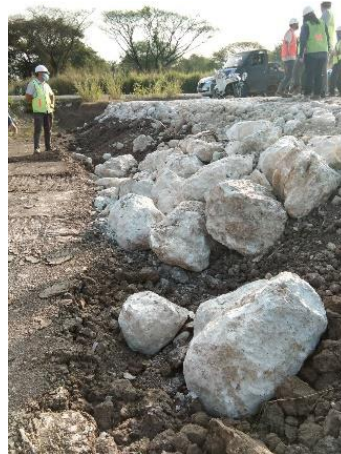
Dari hasil pengecekan, penulis menemukan bahwa terdapat material limestone dengan ukuran yang sangat besar.

*Gambar 3.65 Penampakan 1 Material Limestone pada Area Pool Taxi*

*Gambar 3.66 Penampakan 2 Material Limestone pada Area Pool Taxi*

*Gambar 3.67 Penampakan 3 Material Limestone pada Area Pool Taxi*

Dari hasil pengecekan di lapangan, ukuran material tersebut diluar ukuran yang disyaratkan. Penanganannya, material tersebut disisihkan dan ditukar dengan material limestone yang sesuai kriteria rencana.

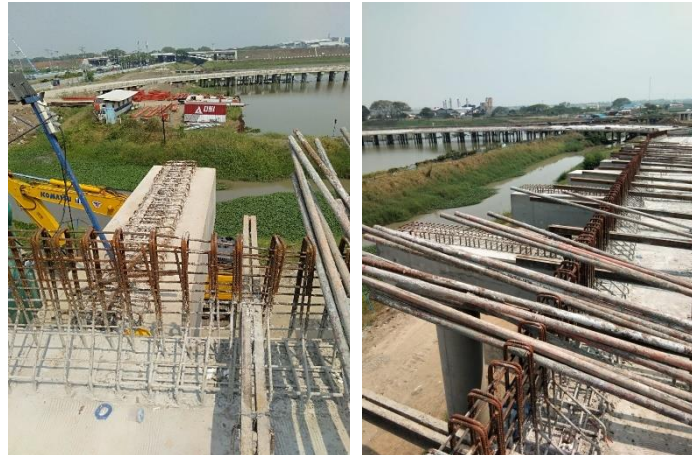
pada desain perencanaan awal. Oleh karena itu, posisi pile dipindahkan ke arah lateral (arah Barat/ bandara Soekarno-Hatta) sehingga pile head dari jembatan juga ikut melebar karena posisi pile yang berubah. Hal ini sudah melalui proses perhitungan ulang oleh kontraktor, diperiksa oleh para ahli dari pihak konsultan, dan disetujui oleh pihak *owner*. Setelah semua pihak telah setuju maka dilakukan pemindahan posisi pile tersebut seperti yang terlihat pada gambar dibawah.

*Gambar 3.68 Perubahan Desain Pile Head Jembatan Sisi Utara*

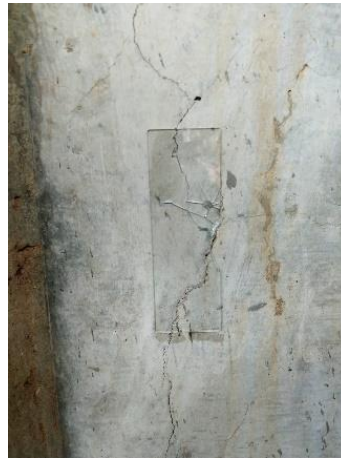
keretakan. Dari monitoring di lapangan, diperoleh beberapa kaca yang pecah yang ditunjukkan seperti gambar berikut :

*Gambar 3.70 Penampakan Retak pada Kaca*

Berdasarkan hasil tersebut, jumlah keretakan tidak hanya 1 dan tersebar disisi-sisi dari pier tersebut. Dugaan awal retak tersebut dikarenakan, pertama retak yang diakibatkan oleh panas matahari. Hal ini dikarenakan pelepasan bekisting yang terlalu cepat sehingga beton belum mengering dengan sempurna sementara air pada beton menguap dikarenakan panas dari matahari. Alasan ini didukung, sisi dalam yang cenderung tidak terkena matahari mengalami retak yang lebih sedikit dibandingkan sisi yang sebaliknya lebih dominan terkena matahari. Kedua, retak yang diakibatkan aktivitas erection dan instalasi form traveller yang berada tepat di atas pier tersebut. Namun demikian, perlu dilakukan pengujian lebih lanjut untuk memastikan retak tersebut aman dan tidak mengurangi kekuatan struktur pier tersebut.

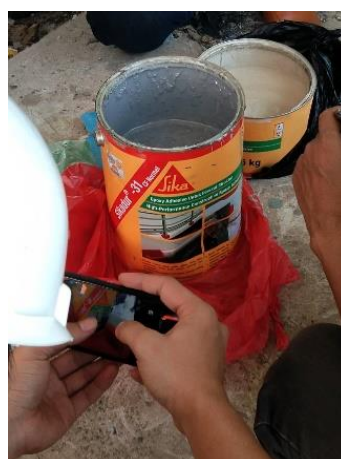
*Gambar 3.74 Material Sika-Sikadur*

Penanganan keretakan pier tersebut dilakukan dengan metode injeksi yakni terlebih dahulu menutup permukaan keretakan tersebut dengan material berbahan epoxy yakni menggunakan produk Sika – Sikadur dan menyisahkan sedikit ruang untuk instalasi nipple yakni tempat dilakukannya injeksi kedalam pier yang mengalami keretakan. Setelah sikadur mengering sempurna, dilakukan injeksi sika bond melalui nipple tersebut.

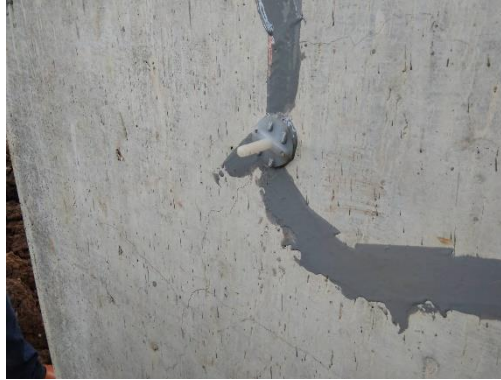
*Gambar 3.75 Pemasangan Nipple Injeksi dan Penutupan Keretakan Menggunakan Material Sika-Sikadur*

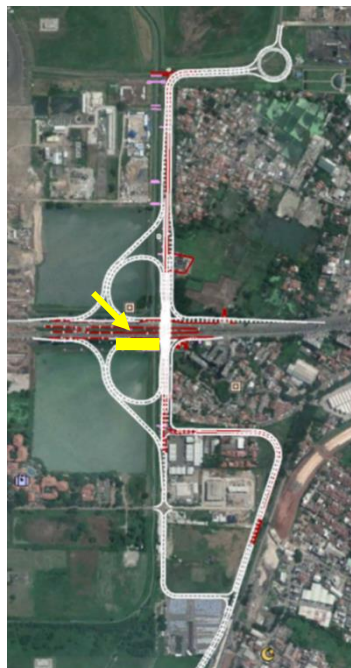
Pada diagonal Selatan dalam proyek lanjutan pekerjaan aksesibilitas bandara Soekarno-Hatta terdapat box culvert yang akan digunakan sebagai saluran air dari arah Barat-Timur. Box culvert tersebut berada tepat dibawah diagonal selatan menuju jalan raya Bandara Soekarno-Hatta.

*Gambar 3.76 Lokasi Box Culvert Diagonal Selatan*

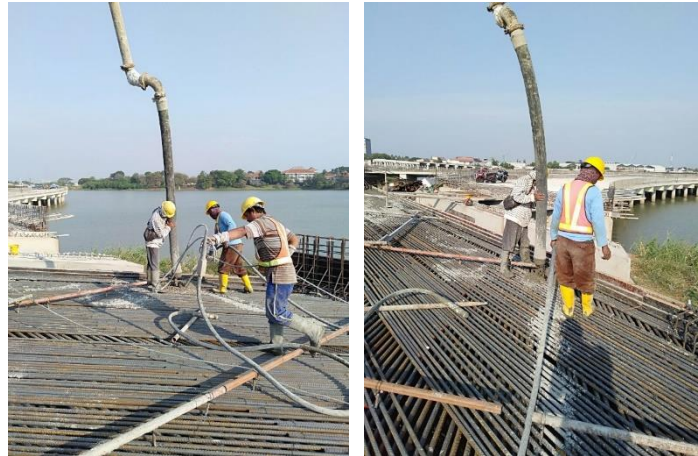
*Gambar 3.77 Proses Pengecoran Box Culvert Diagonal Selatan*

Di lapangan, ditemukan permasalahan dimana spasi tulangan di sepanjang penyaluran terlalu kecil sehingga ada agregat kasar yang tertahan ketika pada tulangan bawah. Dikarenakan tertahannya agregat tersebut maka dilakukan perubahan jenis beton yang digunakan. Pada desain awal direncanakan menggunakan beton normal pada seluruh struktur *box culvert*. Tetapi setelah temuan masalah tersebut, maka 1/3 lapisan terbawah di desain menggunakan beton *flow* dengan ukuran agregat yang lebih kecil. Akan tetapi mutu beton tetap di desain dengan mutu yang sama yaitu  $f_c' 35$  Mpa. Perbedaan desain hanya terdapat pada jenis beton yang digunakan pada mutu yang sama.

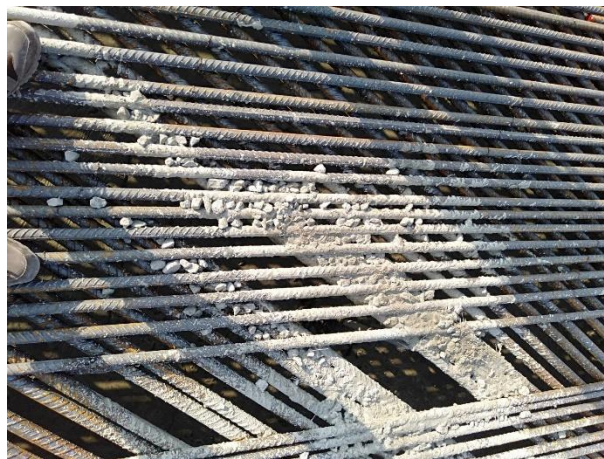
*Gambar 3.78 Penampakan Agregat yang Tertahan pada Tulangan Box Culvert Diagonal Selatan*

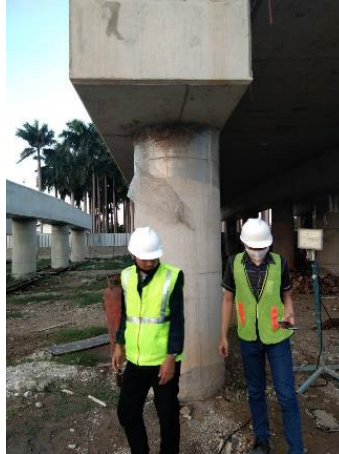
Pengamatan berikut dilakukan untuk mengecek apakah posisi pile dengan pile head sudah sesuai atau sentris dengan perencanaan terhadap pelaksanaannya / realisasi di lapangan. Dari hasil pengamatan penulis, ditemukan pile head dengan pile dibawahnya tidak sentris yang terlihat seperti gambar berikut :

*Gambar 3.79 Posisi Pile Head yang Tidak Sentris terhadap Pile di Bawahnya*

Dampak yang ditimbulkan oleh pile head yang tidak sentris terhadap pile dibawahnya adalah tidak meratanya penyebaran beban dari beban yang dipikul pile head terhadap pile dan adanya eksentrisitas terhadap titik pusat pile, sehingga selain menerima gaya vertikal, pondasi tersebut menerima momen akibat beban eksentris tersebut. Namun dalam hal ini, besarnya pengaruh adanya eksentris tersebut tidak penulis analisa lebih jauh, hanya sebatas mengidentifikasi sentris atau tidaknya pile head dengan pile dibawahnya.

Tidak sentrisnya struktur pile head tersebut dikarenakan adanya kesalahan saat survei dan pengukuran untuk mengidentifikasi letak perancah dan bekisting dari pile sebelum dilakukannya pengecoran.

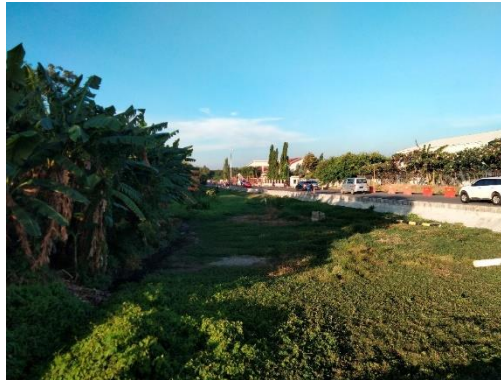
*Gambar 3.80 Lokasi Perencanaan Sisi 1*

Berdasarkan hasil tinjauan di lapangan, elevasi permukaan tanah perencanaan berada di bawah elevasi jalan. Oleh karena itu, untuk menaikkan elevasi permukaan tanah perencanaan didesain bangunan talud tanpa perkuatan.

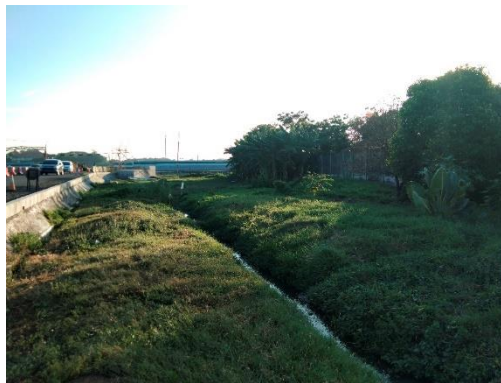
*Gambar 3.81 Lokasi Perencanaan Sisi 2*
