PROYEK AKHIR

# EVALUASI STRUKTUR DERMAGA DOMESTIK PT. TERMINAL PETIKEMAS SURABAYA (TPS) TAHUN 2021

**STRUCTURE EVALUATION OF PT.  
TERMINAL PETIKEMAS SURABAYA  
(TPS) DOMESTIC QUAY IN 2021**

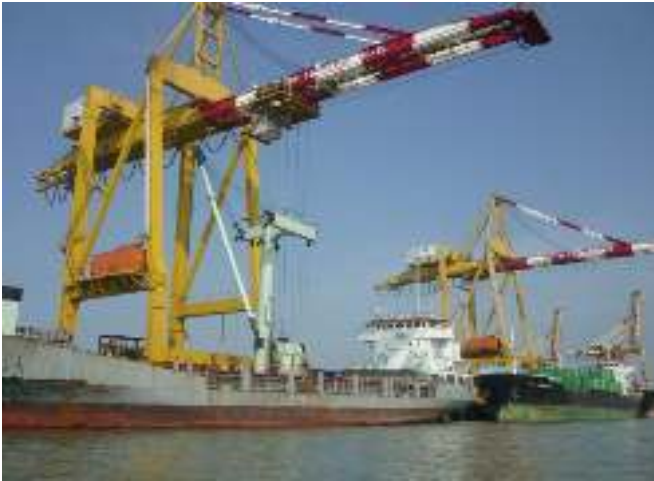
**Gambar 1. 2** Kondisi Eksisting Dermaga

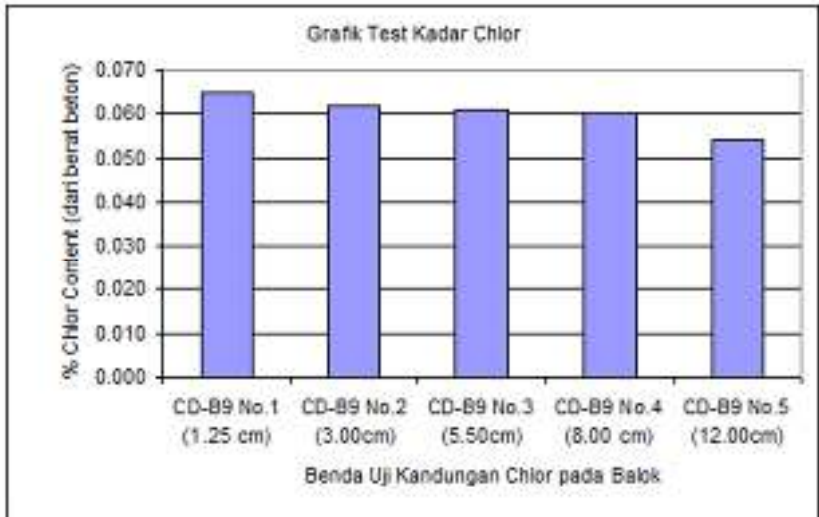
**Gambar 1. 6** Kadar Kandungan Klorida Beton pada Tahun 2004

Nilai kandungan klorida tahun 2004 berkisar setengah dari hasil pengujian tahun 2011. Atau dengan kata lain pada tahun 2011 telah terjadi peningkatan kandungan klorida sebesar hampir dua kali lipat dari pengujian tahun 2004.

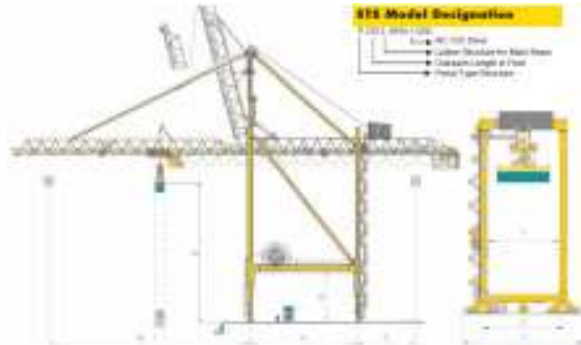
Rail Span = 16 meter  
 Beban = 34 ton/roda x 32  
 = 1088 t/cc  
 Jarak terdekat antar CC = 3 m

Gambar 1. 17 Ilustrasi *Container Crane*

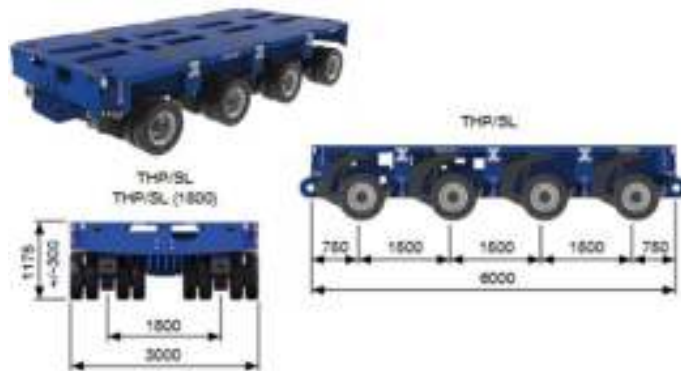
*Multi-axle vehicle* menggunakan produk HDM dari perusahaan Goldhofer dengan tipe THP/SL *Original*. Dengan spesifikasi berikut :

**Gambar 1. 20** Denah Roda *Multi-axle Vehicle* HDM

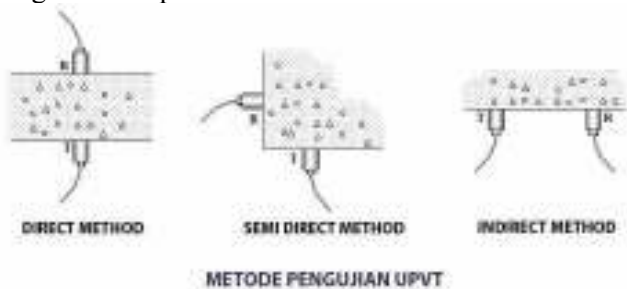
**Gambar 2.3** Metode Pengujian Tes UPV  
(Sumber: *International Atomic Energy Agency*,  
2002: 101 – 102)

Cara kerja alat UPV, dengan memberi getaran gelombang longitudinal lewat transduser elektro–akustik, melalui cairan perangkai yang berwujud gemuk ataupun sejenis pasta selulose (Stempad) yang dioleskan pada permukaan beton sebelum tes dimulai. Waktu tempuh  $T$  yang dibutuhkan untuk merambatkan gelombang pada lintasan beton sepanjang  $L$  dapat diketahui, sehingga kecepatan gelombang dapat dicari dengan persamaan (1) (Lawson, 2011).

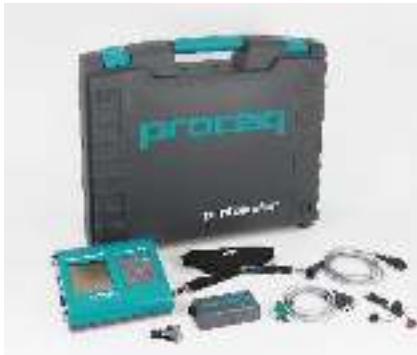
Pengujian *covermeter* atau *rebar detector/bar locator test* adalah pengujian yang bertujuan untuk mengetahui tebal selimut beton, serta mengetahui letak tulangan yang terpasang pada elemen struktur yang ditinjau sehingga dapat diketahui sketsa penulangan serta jarak antar tulangan yang terpasang. Pengujian ini menggunakan alat Profometer 5 + *Rebar detector*.

**Gambar 2. 4** Alat Profometer 5 + *Rebar Detector*

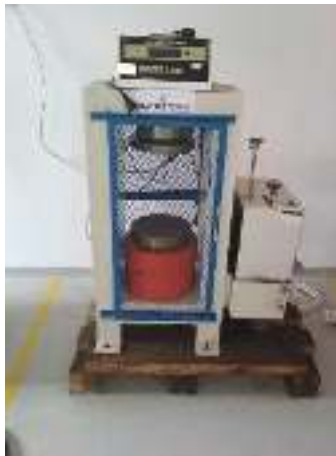
Pengujian kuat tekan beton menggunakan mesin tekan. Prinsip pengujian kuat tekan beton dengan mesin tekan adalah mengukur besarnya beban yang dapat dipikul oleh satu satuan luas beton (benda uji/sampel) sampai benda uji itu hancur atau rusak.

**Gambar 2. 5** Mesin Uji Tekan

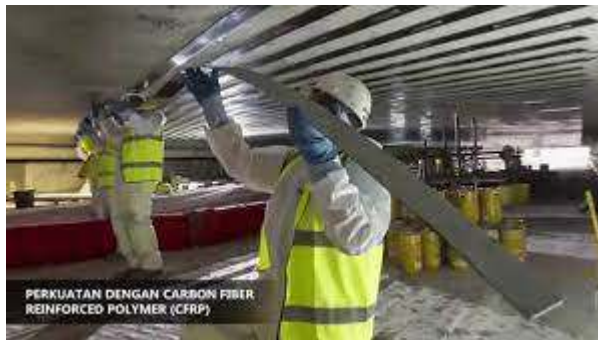
1. Melakukan *chipping* pada bagian yang rusak. Apabila bagian yang rusak adalah bagian beton, maka *chipping* dilakukan hingga bagian beton padat terlihat. Apabila *Chipping* dilakukan pada bagian *spalling*, maka *chipping* dilakukan hingga tulangan dan 12 mm di belakang tulangan terlihat. *Chipping* dapat menggunakan alat manual atau mekanis, antara lain pahat beton dan jack hammer kecil.
2. Bersihkan bagian yang telah di *chipping* dengan kompresor udara atau *vacuum cleaner*.

10. Bersihkan kelebihan bahan perekat epoxy dan bahan perekat epoxy yang melekat pada Sika CarboDur *Laminates*.

**Gambar 2. 16** Pemasangan CFRP

1. Disarankan untuk melakukan perkuatan balok memanjang oranye (balok crane) dengan CFRP. Disarankan pula untuk memperbaiki terlebih dahulu kondisi tulangan pada elemen struktur, dengan cara seperti yang disebutkan pada Sub bab 2.8 tentang Rekomendasi Tindakan poin ke 4.
2. Selanjutnya, memperbaiki retak berat dan spalling yang terjadi pada elemen struktur
3. Terakhir, juga memperbaiki retak kecil pada elemen struktur lainnya.
