**LAPORAN KERJA PRAKTEK**  
**PROYEK *CIBINONG CITY MALL EXTENSION***

### LAPORAN KERJA PRAKTIK PROYEK *CIBINONG CITY MALL EXTENSION* PT. Adhi Persada Gedung

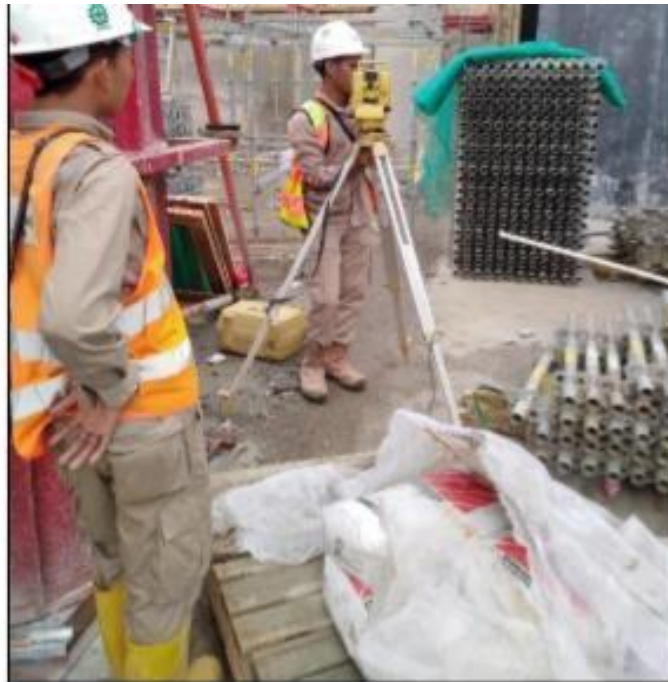
Marking as ini berfungsi untuk menentukan lokasi tulangan kolom yang akan dipasang dan batas pengecoran beton kolom. Selain itu, kegiatan ini juga berfungsi agar kolom lurus dan menerus dari bawah sampai ke atas.

Gambar 2.10 Marking as kolom

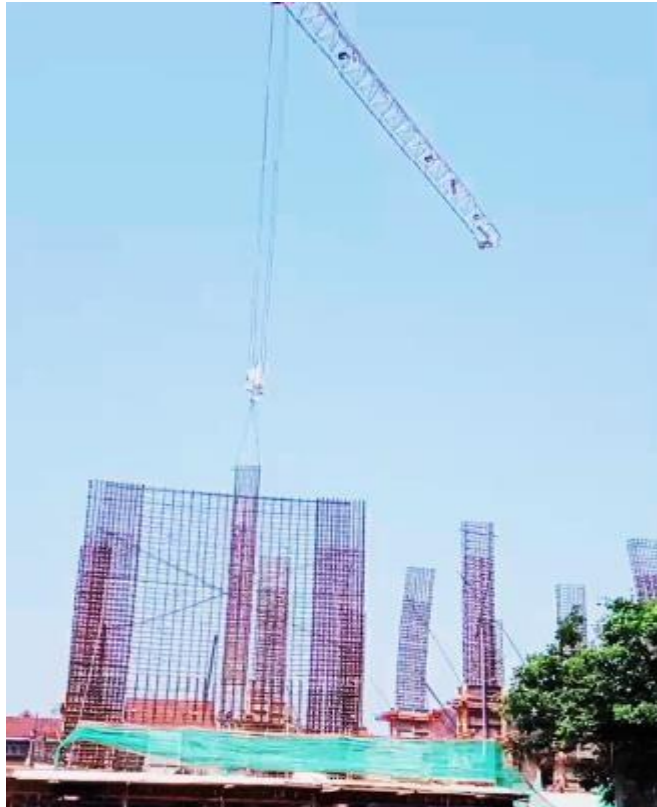
Pekerjaan erection kolom ini dibantu dengan alat tower crane. Pekerjaan erection ini dilakukan dengan cara memasang sling tower crane pada bagian atas dari kolom yang telah selesai difabrikasi. Lalu, tower crane melakukan pengangkatan tulangan kolom tersebut menuju ke titik kolom yang direncanakan. Pada titik kolom tersebut sudah terdapat besi overlap, yaitu besi berlebih sepanjang  $40D$  dari kolom di bawahnya yang berfungsi sebagai sambungan kolom. Pada lokasi tersebut sudah siap 2 orang pekerja yang bertugas untuk mengikat *tulangan* kolom sekaligus berkoordinasi dengan operator tower crane.

Gambar 2.12 Erection kolom dengan bantuan tower crane

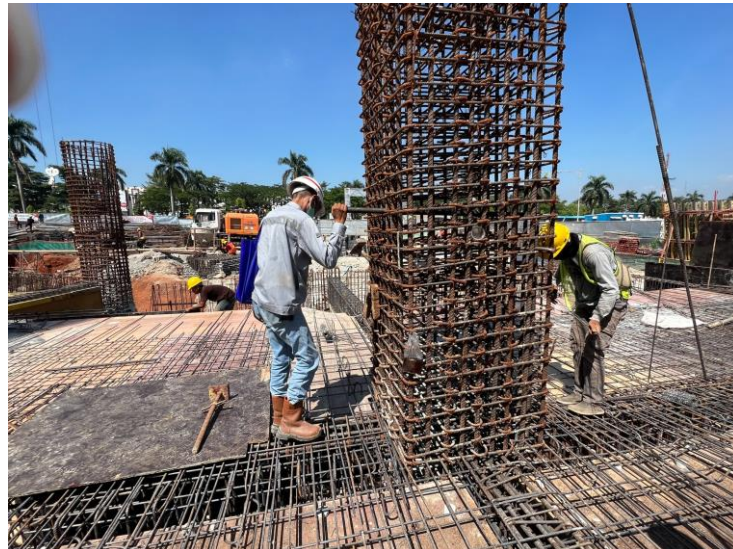
Setelah kolom terpasang, dilakukan inspeksi oleh unit QC dan Owner. Adapun hal-hal yang diperiksa pada inspeksi ini adalah diameter tulangan utama kolom, diameter ulangan sengkang kolom, dan spasi sengkang kolom.

Gambar 2.13 Inspeksi pembesian oleh unit QC

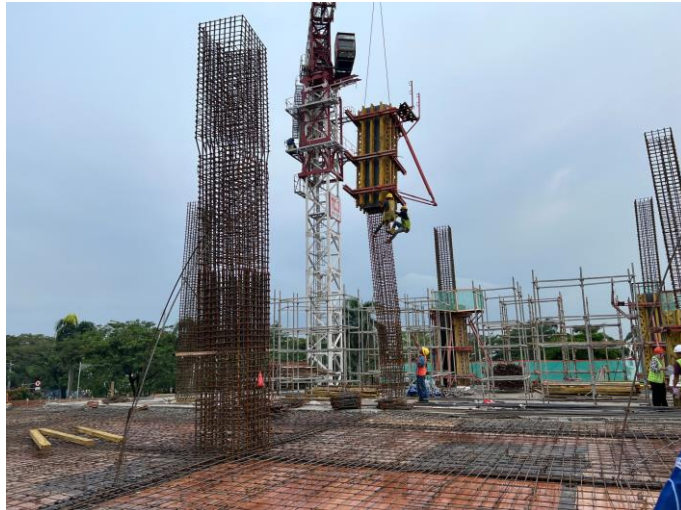
Proses pemasangan bekisting ini dilakukan dengan cara mengikat sling tower crane pada bagian atas dari bekisting. Lalu, tower crane melakukan pengangkatan bekisting tersebut menuju ke lokasi kolom yang sudah lolos inspeksi dan siap ditutup oleh bekisting.

Gambar 2.14 Pemasangan bekisting kolom

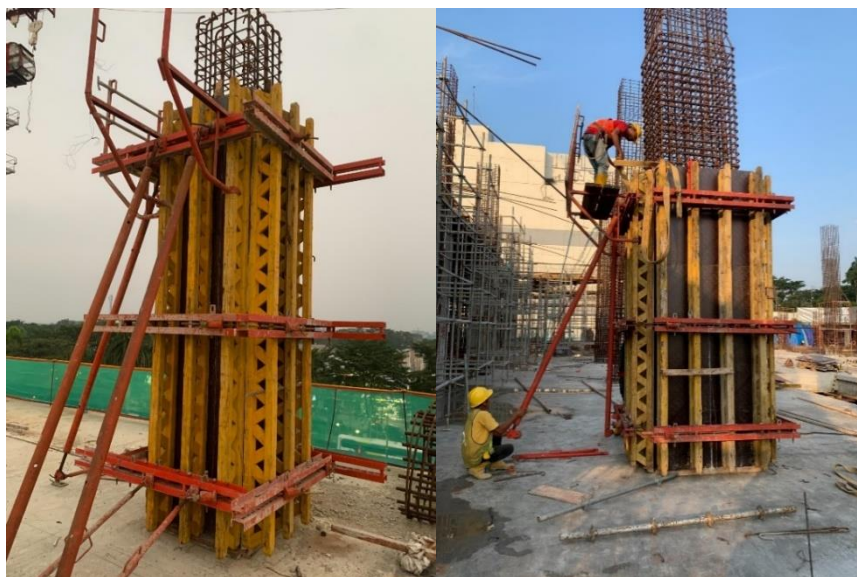
8. Pembersihan sisa-sisa kotoran pada bekisting kolom dengan menggunakan air compressor.
9. Inspeksi bekisting kolom oleh unit QC dan Owner.  
Pekerjaan inspeksi ini meliputi pemeriksaan beton decking pada kolom, pemeriksaan vertikalitas bekisting, serta perkuatan bekisting. Apabila telah lolos inspeksi maka dilanjutkan ke pekerjaan pengecoran, dan apabila ada kekurangan maka bekisting harus diperbaiki kembali.

Gambar 2.15 Inspeksi bekisting kolom

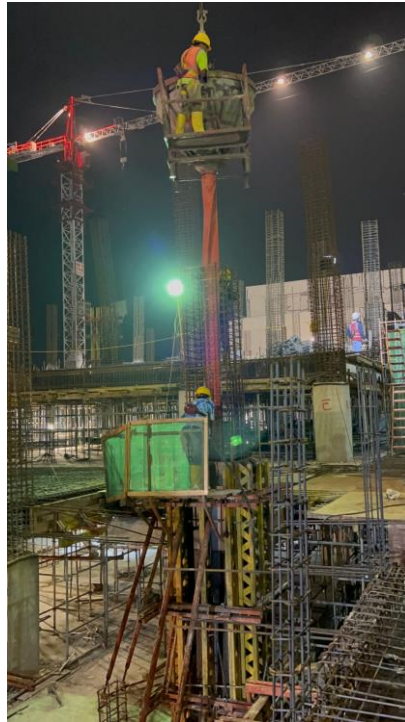
Pekerjaan pengecoran ini dilakukan dengan menggunakan concrete bucket yang diangkat dengan bantuan tower crane. Pekerjaan pengecoran dilakukan dengan cara menuangkan beton segar dari truck mixer ke concrete bucket. Lalu, dilanjutkan dengan pengangkatan concrete bucket bersama dengan 1 orang pekerja menuju ke titik pengecoran. Pada titik pengecoran, pekerja tersebut membuka katup pada concrete bucket sehingga beton dapat tertuang. Lalu, pekerja yang bertugas untuk menggetarkan beton segar tersebut naik ke bagian atas bekisting untuk melakukan penggetaran dengan menggunakan concrete vibrator yang dilakukan dari bawah ke atas kolom sehingga tidak terjadi segregasi.

Gambar 2.16 Pengecoran kolom

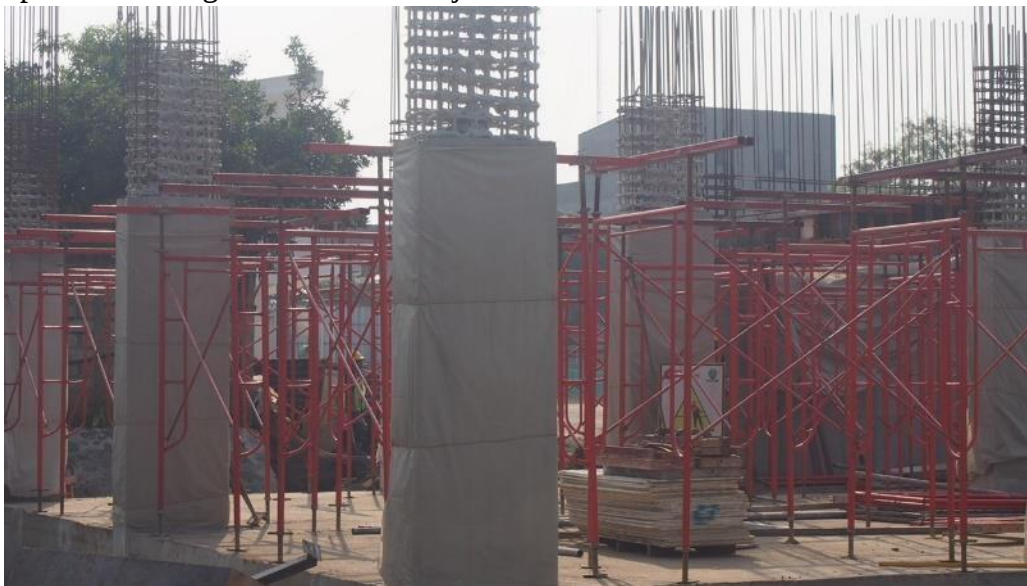
Gambar 2.17 Pelepasan bekisting kolom setelah 24 jam.

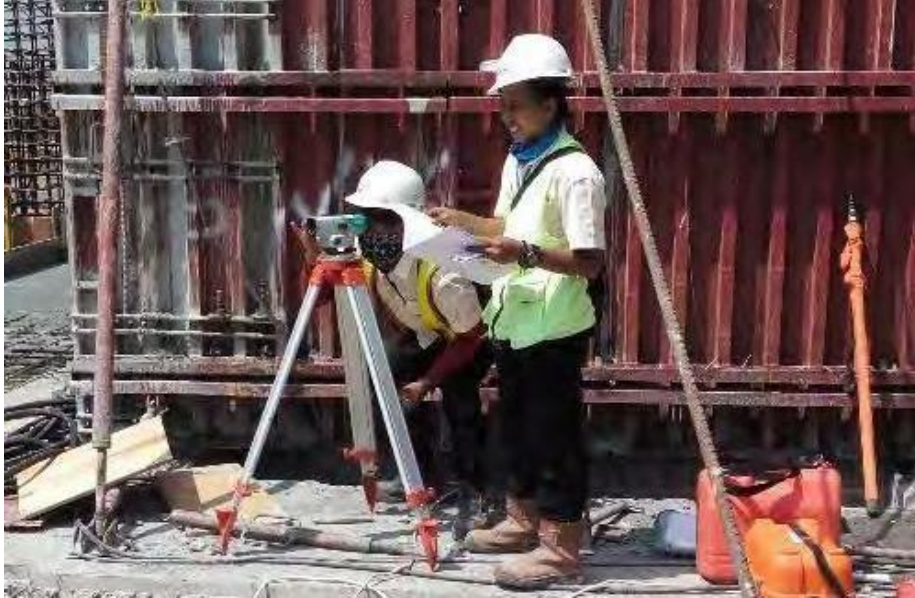
Pembuatan elevasi kepala kolom pada kolom/dinding. Kegiatan ini dilakukan karena untuk pengerjaan pengecoran, balok, plat dan kepala kolom di cor bersamaan. Hal ini membantu pemasangan bekisting agar sesuai dengan elevasi yang direncanakan.

Gambar 2.19 Pekerjaan marking as dan elevasi kepala kolom

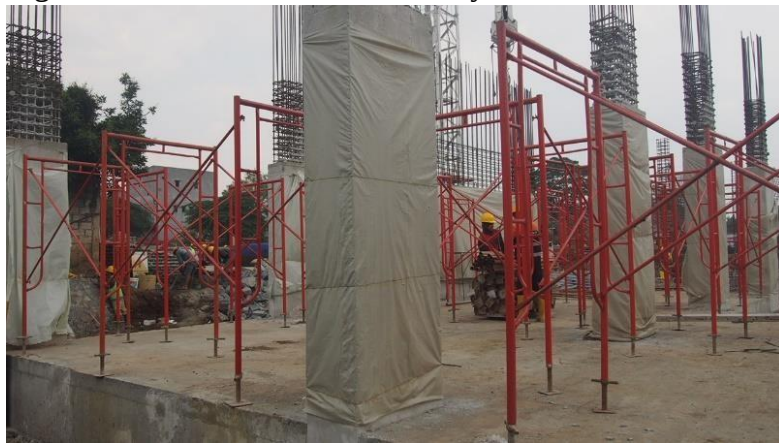
Pekerjaan ini dilakukan dengan cara memasang perancah sepanjang balok dengan jarak sesuai dengan metode, lengkap dengan jack base dan u-head. Lalu, elevasi dari u-head diatur sesuai dengan elevasi rencana lantai di atasnya.

Gambar 2.20 Pemasangan perancah untuk balok dan pelat lantai.

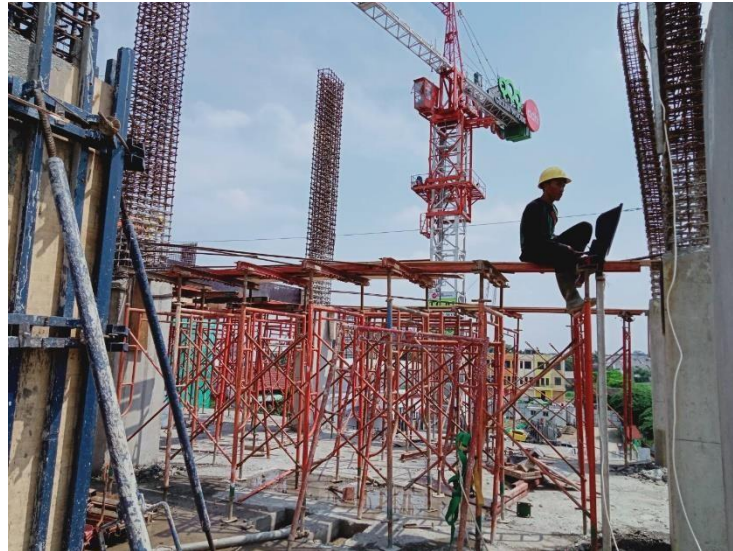
Pekerjaan ini dilakukan dengan cara memasang bekisting balok di atas balok UZR yang sudah disesuaikan dengan elevasi rencana. Lalu, bekisting pelat lantai dipasang di atas balok kayu yang dipasang di atas u-head sesuai dengan elevasi yang direncanakan.

Gambar 2.21 Pembuatan bekisting untuk balok dan pelat lantai

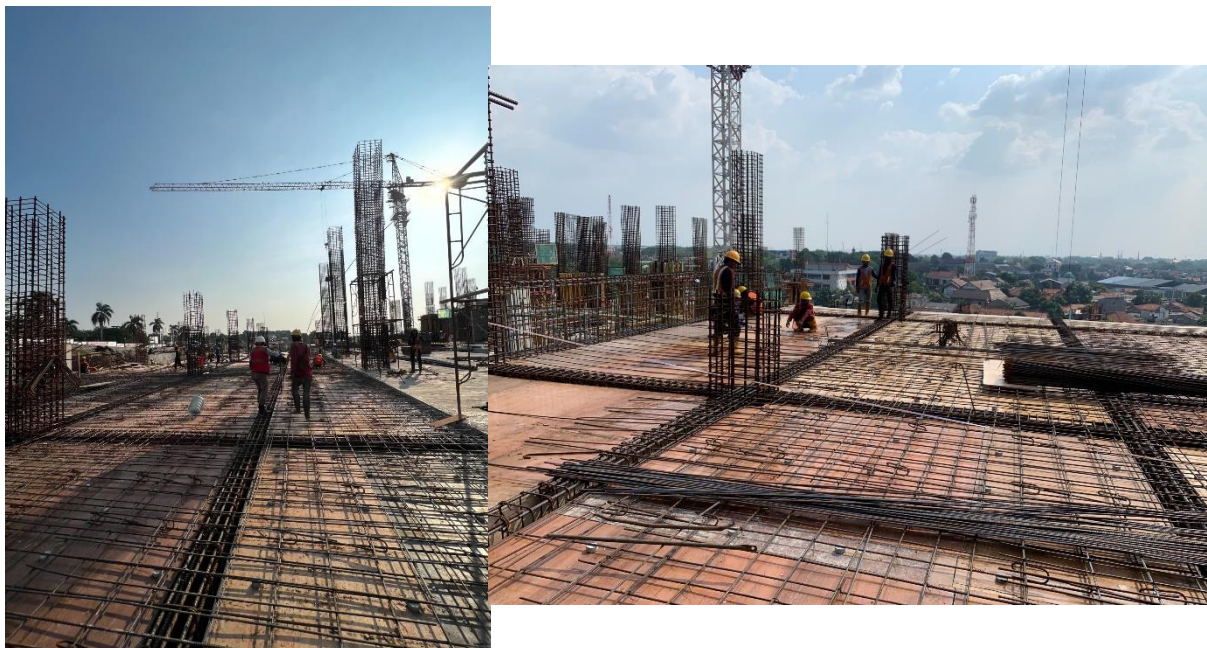
- a. Pemotongan dan pembengkokan tulangan.
- b. Memasang tulangan utama balok sesuai jumlah dan diameter tulangan yang direncanakan. Setelah itu, pasang pembesian sengkang balok sesuai jumlah dan jaraknya dan ikat dengan kawat bendrat.
- c. Lanjutkan dengan memasang tulangan pelat lantai sesuai spasinya untuk tulangan bawah.
- d. Lalu dilanjutkan dengan memasang tulangan bagian atas yang dipisahkan dengan menggunakan tulangan cakar ayam.
- e. Bersihkan sisa-sisa kotoran/kawat ikat.

Gambar 2.22 Pekerjaan pembesian balok dan pelat lantai

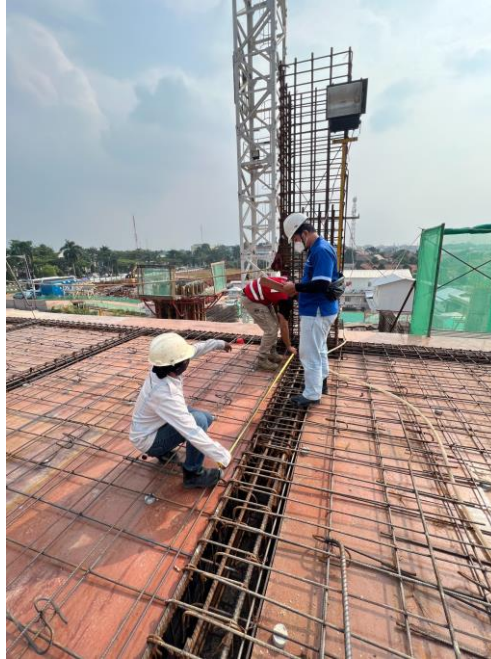
Pekerjaan ini meliputi pemeriksaan diameter besi tulangan pada balok dan pelat lantai, diameter tulangan yang digunakan, spasi pada pelat lantai, dan jumlah tulangan pada balok.

Gambar 2.23 Inspeksi pembesian oleh unit QC

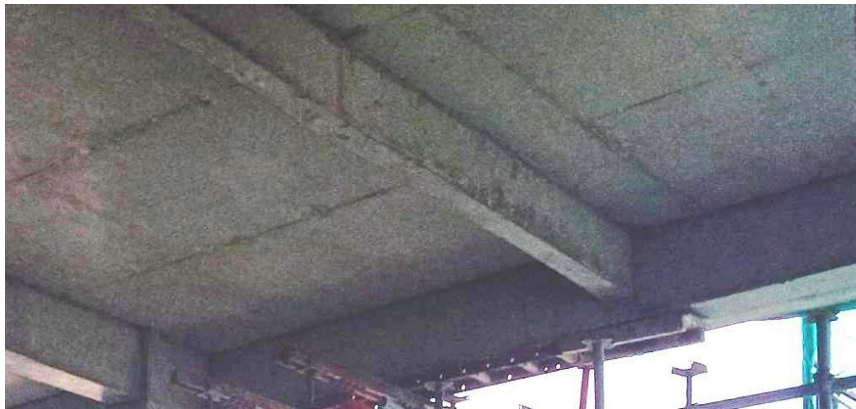
9. Pelepasan bekisting balok dan pelat setelah 14 hari  
Ketika beton sudah mencapai 14 hari, beton sudah mencapai 90% kuat rencana. Maka, bekisting dilepas setelah 14 hari dan menambahkan supporting hingga mencapai 100% kuat rencana, yaitu ketika mencapai umur 28 hari.

Gambar 2.25 Penampakan balok yang sudah siap

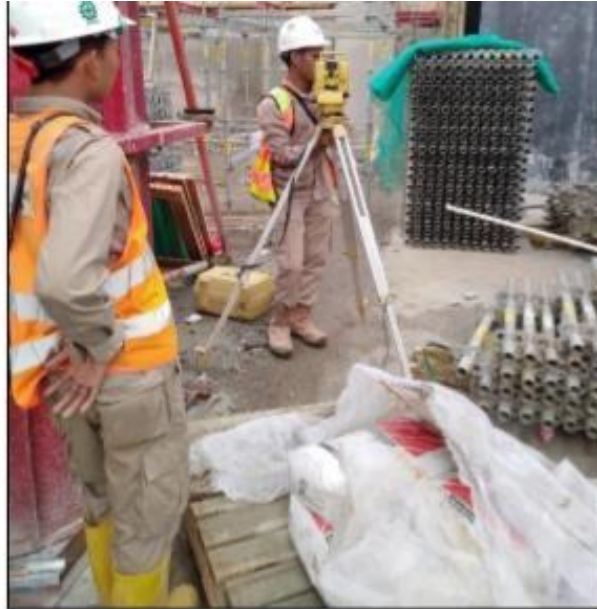
Marking as ini berfungsi untuk menentukan lokasi tulangan *shearwall* yang akan dipasang dan batas pengecoran beton. Selain itu, kegiatan ini juga berfungsi agar kolom lurus dan menerus dari bawah sampai ke atas.

Gambar 2.27 Marking as *Shearwall*

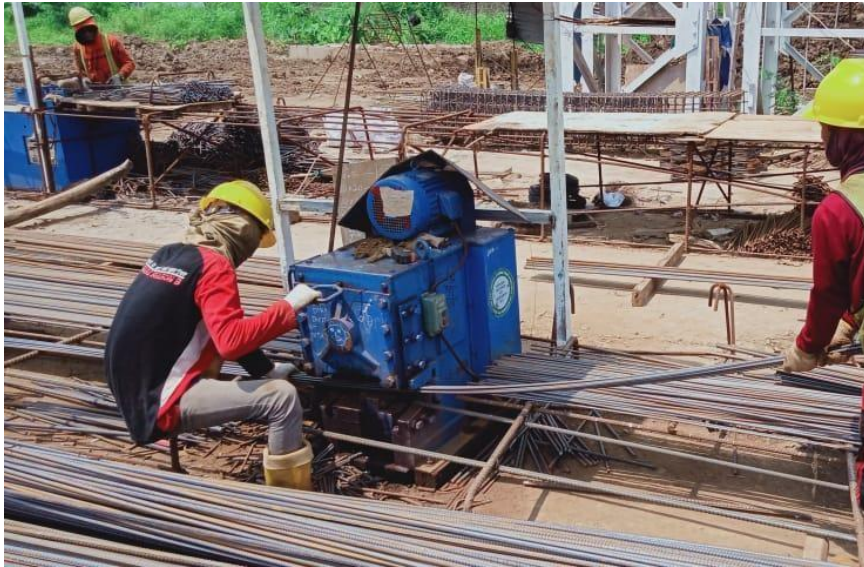
Kegiatan fabrikasi tulangan kolom meliputi pemotongan tulangan sesuai dengan panjangnya, pembuatan Sengkang, perakitan tulangan dengan cara memasang tulangan-tulangan utama sesuai dengan jumlahnya padaudukan yang terbuat dari besi. Lalu, memasang tulangan sengkang yang telah tersedia. Dan yang terakhir adalah mengikat tulangan sengkang pada tulangan utama dengan menggunakan kawat bendrat 3- 5 lapis agar tulangan tidak bergeser dan sesuai dengan spasi yang telah direncanakan, yaitu 10 cm pada daerah tumpuan dan 15 cm pada daerah lapangan. Pembuatan tulangan ini dirangkai untuk setiap 2 lantai.

Gambar 2.28 Pemotongan besi tulangan

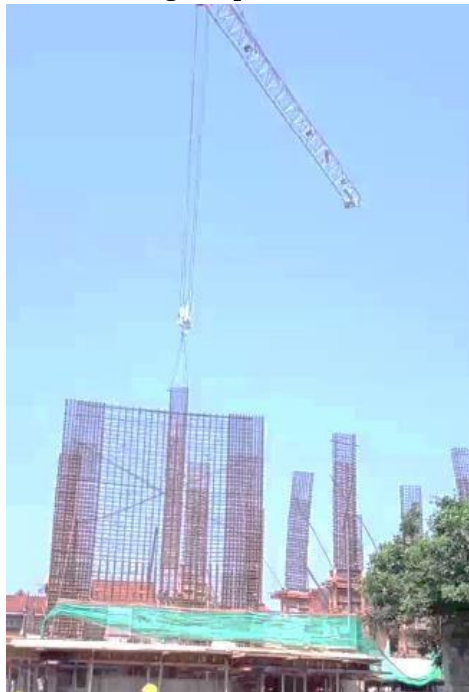
Pekerjaan erection ini dibantu dengan alat tower crane. Pekerjaan erection ini dilakukan dengan cara memasang sling tower crane pada bagian atas dari kolom yang telah selesai difabrikasi. Lalu, tower crane melakukan pengangkatan tulangan kolom tersebut menuju ke titik *Shearwall* yang direncanakan. Pada titik tersebut sudah terdapat besi overlap, yaitu besi berlebih sepanjang  $40D$  dari *shearwall* di bawahnya yang berfungsi sebagai sambungan. Pada lokasi tersebut sudah siap 2 orang pekerja yang bertugas untuk mengikat tulangan sekaligus berkoordinasi dengan operator tower crane.

Gambar 2.29 Erection *shearwall* dengan bantuan tower crane.

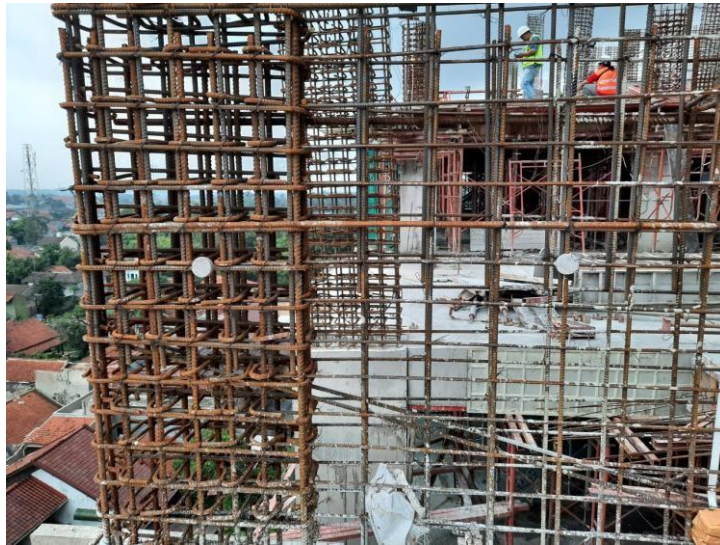
Gambar 2.30 Penyambungan tulangan *shearwall*

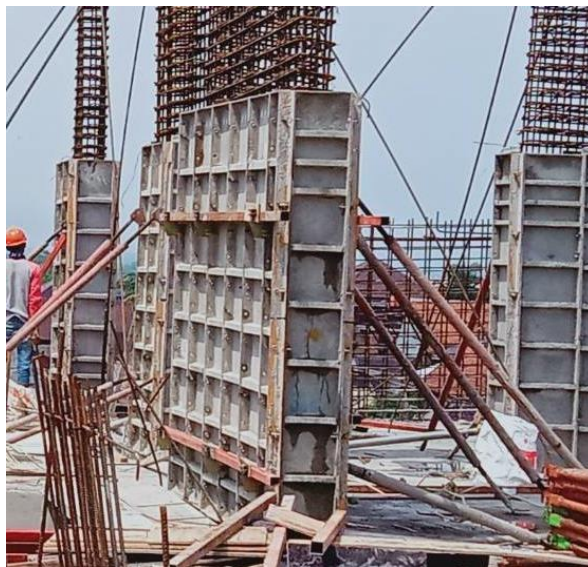
4. Inspeksi pembesian oleh unit QC.  
Setelah kolom terpasang, dilakukan inspeksi oleh unit QC dan Owner. Adapun hal-hal yang diperiksa pada inspeksi ini adalah diameter tulangan utama kolom, diameter tulangan sengkang kolom, dan spasi sengkang kolom.
5. Pemasangan bekisting *Shearwall*  
Proses pemasangan bekisting ini dilakukan dengan cara mengikat modul bekisting di *shearwall*.

Gambar 2.31 Pemasangan bekisting *shearwall*

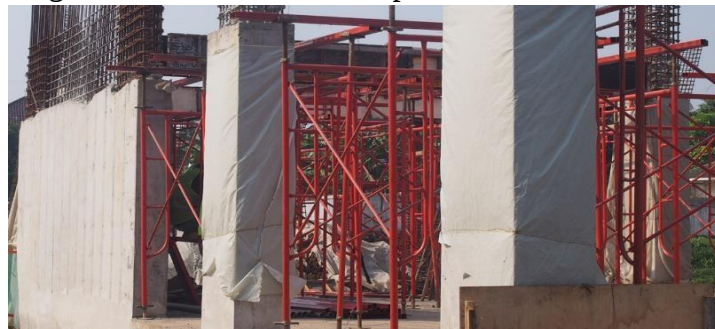
Pelepasan bekisting untuk struktur vertikal seperti kolom ini dilakukan setelah 24 jam.

Gambar 2.33 Pelepasan bekisting *shearwall* setelah 24 jam

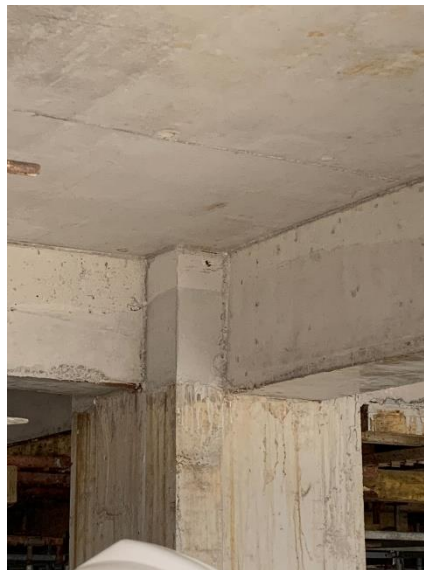
Peristiwa ini terjadi karena pembentukan kerak di permukaan beton yang menghalangi penggabungan monolit antara lapisan beton yang dicor secara berurutan. Penyebabnya antara lain pengantaran beton dengan rentang waktu yang terlalu dekat, beton mengeras dengan cepat, suhu udara yang terlalu tinggi, segregasi agregat kasar, serta jumlah agregat halus yang terlalu banyak.

Gambar 3.1 Terjadinya *Cold Joint* pada balok
