TUGAS AKHIR-TM184835

PENGARUH STRUKTUR MIKRO BAJA SA 210 GRADE A1 TERHADAP PENYERAPAN HIDROGEN MENGUNAKAN METODE *CYCLIC VOLTAMMETRY*

DEPARTEMEN TEKNIK MESIN
Fakultas Teknologi Industri Dan Rekayasa Sistem
Institut Teknologi Sepuluh Nopember
SURABAYA 2021

**THE EFFECT OF MICROSTRUCTURES OF SA 210
GRADE A1 STEEL ON HYDROGEN ABSORPTION USING
CYCLIC VOLTAMMETRY METHOD**

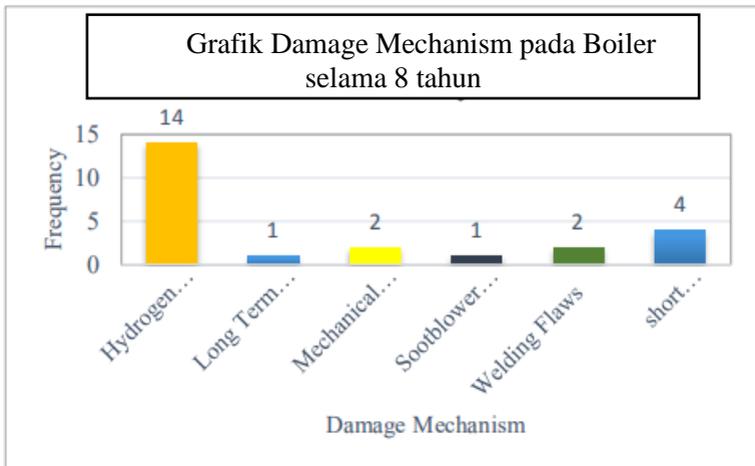
Gambar 1. 1 Grafik *Damage Mechanism* Boiler dari Tahun 2011-2019 [1]

Pada *boiler* yang telah beroperasi selama kurang lebih 8 tahun. Gambar 1.1 menunjukkan jenis mekanisme kerusakan pada pipa *boiler*-nya. Mekanisme kerusakan berupa *hydrogen damage* merupakan mekanisme kerusakan yang paling sering terjadi yaitu 14 kali dalam kurun waktu 8 tahun. Kegagalan pipa *boiler* dapat mengakibatkan kerugian yang besar, yaitu berupa kehilangan produksi dan biaya *maintenance* yang tinggi untuk melakukan *retubing*.

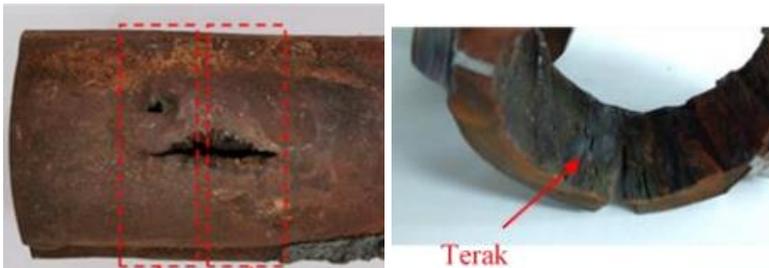
Gambar 1. 2 Contoh Kerusakan Akibat *Hydrogen Damage* [9]

Pada penelitian yang telah dilakukan saudara Rumahorbo, didapatkan kerusakan pada pipa yang diindikasikan sebagai *hydrogen damage*. Kerusakan pada pipa berbentuk *thick-edged* bagian dalam pipa terdapat terak hitam, seperti pada gambar 1.2. Hal ini terjadi karena adanya korosi pada dinding dalam pipa yang dialiri fluida. Pada penelitiannya, terdapat *microcrack* pada batas butir struktur mikro yang membuktikan bahwa kegagalan yang terjadi disebabkan oleh *hydrogen damage*.

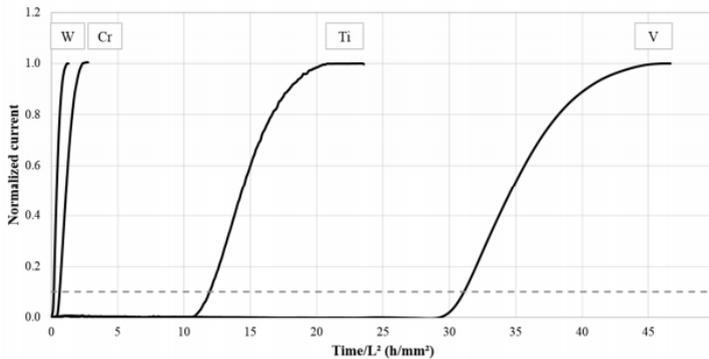
Gambar 2. 2 Grafik Kurva Permeasi pada Variasi Material [2]

Penelitian ini menghasilkan urutan difusi hidrogen dengan urutan Fe-C-W, Fe-C-Cr, Fe-C-Ti, dan yang terakhir Fe-C-V. Penundaan kenaikan kurva permeasi disebabkan oleh tingginya nilai kemampuan *trapping* pada material. Pada gambar 2.6 menunjukkan bahwa material dengan paduan tungsten memiliki nilai kemampuan *trapping* yang lebih rendah dibandingkan dengan material lainnya, dan material paduan vanadium memiliki nilai kemampuan *trapping* yang paling tinggi.

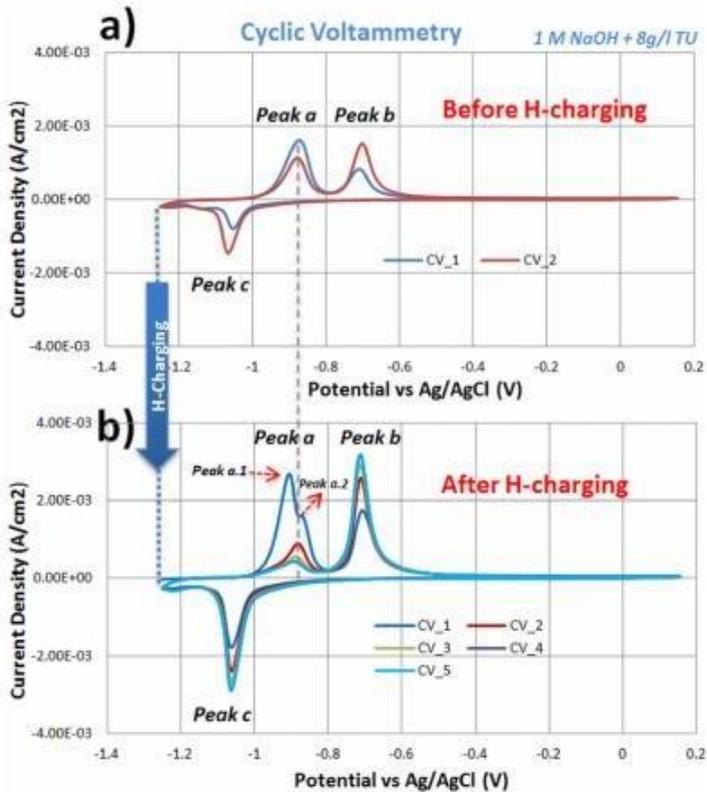
Gambar 2. 3 Hasil Pengujian Cyclic Voltammetry (a) Before H-Charging (b) After H-Charging [3]

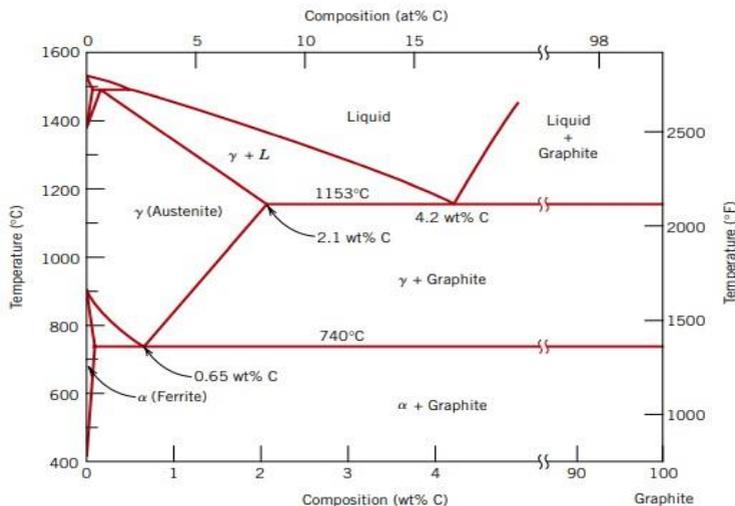
Gambar 2. 4 Diagram Fasa Fe-Fe₃C [6]

Baja dan besi tuang yang banyak digunakan pada dasarnya adalah paduan besi dengan karbon. Karbon di dalam paduan ini dapat berupa karbon bebas (grafit), atau berupa senyawa interstisial (sementit, Fe₃C). Grafit adalah karbon dalam bentuk paling stabil, karena itu sistem paduan dimana karbonnya berupa grafit dinamakan sistem paduan Fe-C yang stabil. Sedang sementit adalah suatu struktur yang metastabil, dan sistem paduan ini dinamakan sistem Fe-C yang metastabil. Diagram fase kedua sistem ini terlihat pada gambar 2.4.

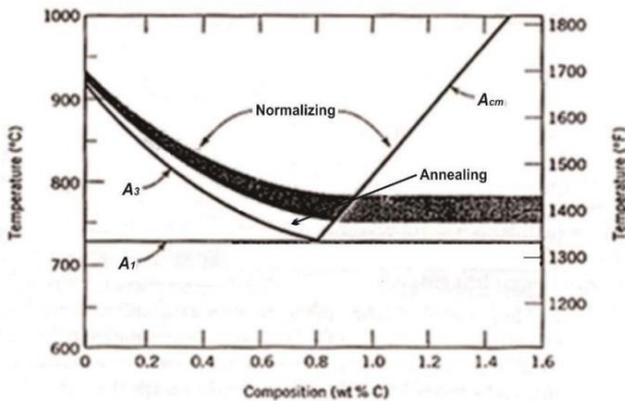
Gambar 2. 5 Interval Temperatur Normalizing pada Baja Karbon [7]

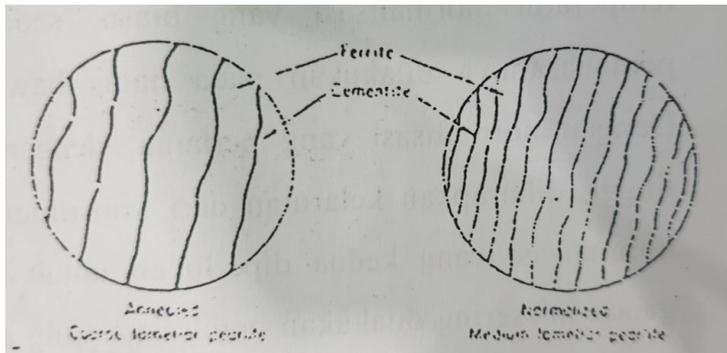
Gambar 2. 6 Sketsa Perbedaan Perlit Hasil Anil dan Normalisasi [5]

lebih tipis, *interlamellar spacing* pada perlit lebih tipis dan lebih banyak seperti pada gambar 2.6. Ini semua akan mengakibatkan terjadinya kenaikan kekuatan atau kekerasan.

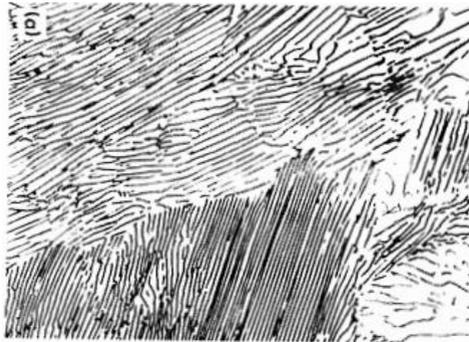
Gambar 2. 7 Struktur Mikro Perlit [8]

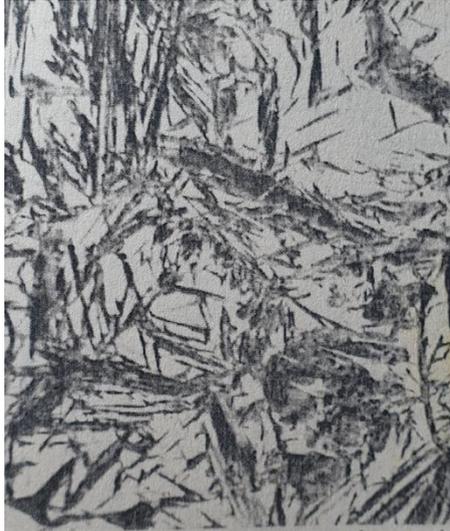
jarum-jarum martensit (hitam) dan sisa austenit yang tidak bertransformasi (putih).

Gambar 2. 8 Struktur Mikro Martensit [6]

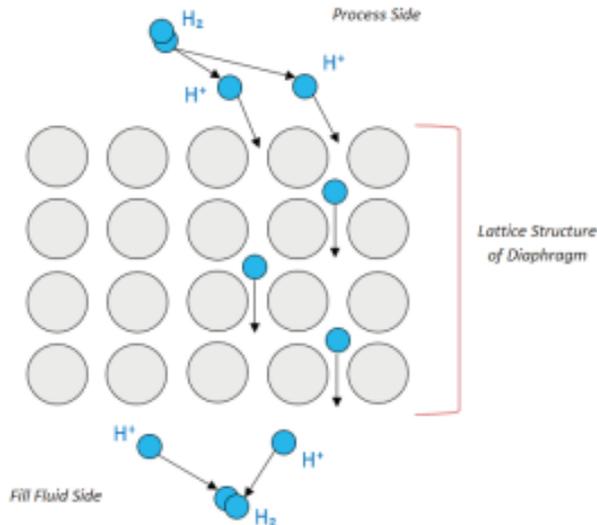
Gambar 2. 9 Mekanisme Penyerapan Hidrogen [11]

(kekosongan). Kedua mekanisme tersebut ditunjukkan pada gambar 2.9.

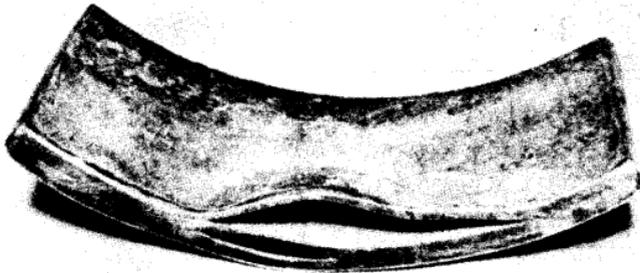
Gambar 2. 10 Kerusakan Hydrogen Blistering [10]

Hydrogen blistering atau pelepuhan hidrogen adalah hasil dari penetrasi hidrogen ke dalam sebuah logam. Contoh dari pelepuhan hidrogen dapat dilihat pada gambar 2.10. Kerusakan yang dihasilkan dapat berupa deformasi lokal, dalam kasus ekstrem, kerusakan total dari dinding kapal. Sama seperti pelepuhan hidrogen, *hydrogen embrittlement* atau penggetasan hidrogen juga terjadi karena adanya penetrasi hidrogen ke dalam sebuah logam, yang menghasilkan turunya keuletan dan kekuatan. *Decarburization* menurunkan kekuatan dari logam. *Hydrogen attack* dapat diartikan dengan interaksi antara hidrogen dan komponen dari paduan pada temperatur tinggi. Contoh paling umum dari *hydrogen attack* adalah disintegrasi dari oksigen yang mengandung tembaga yang disebabkan oleh keberadaan hidrogen. *Decarburization* dan *hydrogen attack* adalah proses yang biasanya terjadi pada temperatur tinggi. [10]

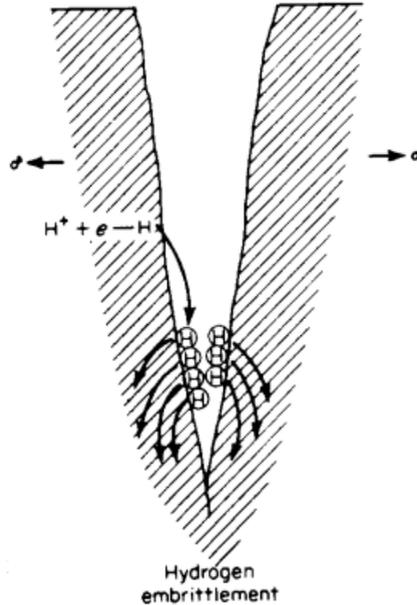
Gambar 2. 11 Skema Retakan Penggetasan Hidrogen [10]

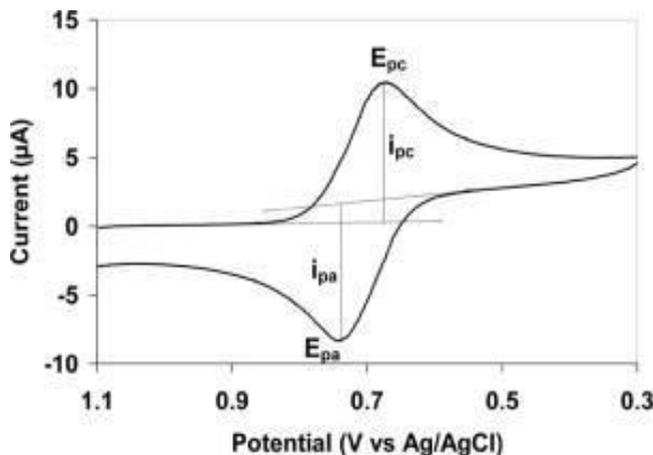
Gambar 2. 12 Kurva Voltammogram

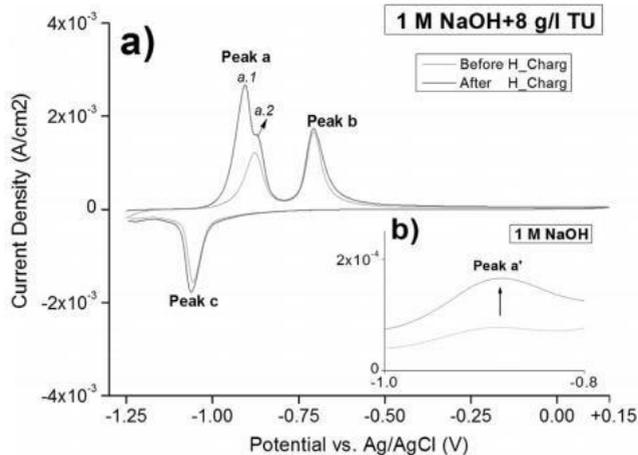
Gambar 2. 13 Contoh Pengujian *Cyclic Voltammetry* dengan *H-Charging* [3]

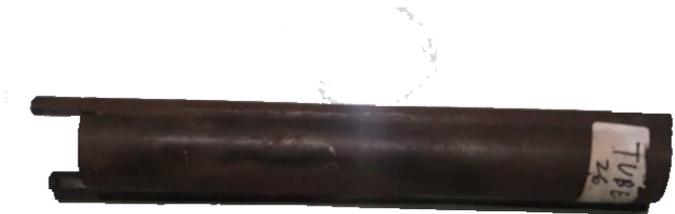
Gambar 3. 2 Material Uji Pipa Baja SA 210 A1

Pada penelitian ini digunakan benda uji berupa pipa baja SA 210 grade A1 dari *waterwall tube* yang telah diuji komposisi kimia di Laboratorium Uji Bahan Politeknik Perkapalan Negeri Surabaya, dengan foto material uji dan hasil komposisi kimia sebagai berikut:

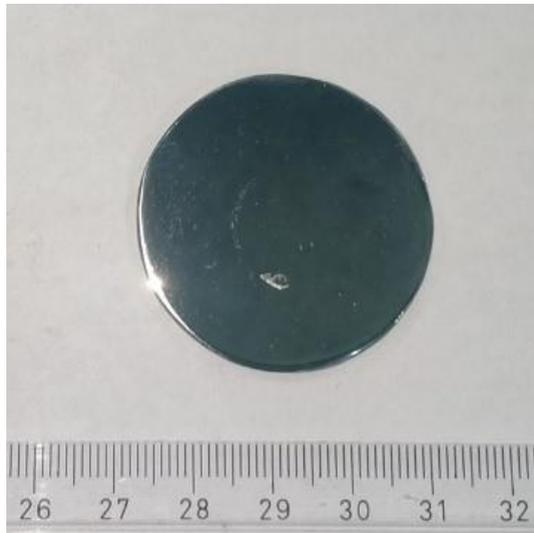
Gambar 3. 3 Spesimen Uji Baja SA 210 Grade A1

Pada komponen ini digunakan material baja tipe SA 210 grade A1. Material dipotong menjadi plat dengan bentuk lingkaran agar memudahkan untuk penelitian. Foto makro dan dimensi dari spesimen dapat dilihat pada gambar dan tabel berikut:

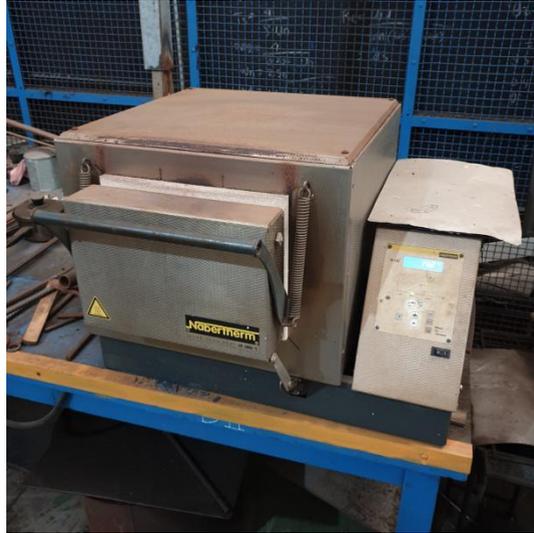
Gambar 3. 4 Mesin Nabertherm

mengubah struktur mikro pada spesimen. Mesin *furnace* yang digunakan pada penelitian ini adalah Nabertherm seperti pada gambar 3.4. Hasil dari mesin *furnace* adalah spesimen dengan struktur mikro yang berbeda sebagai variasi pada penelitian.

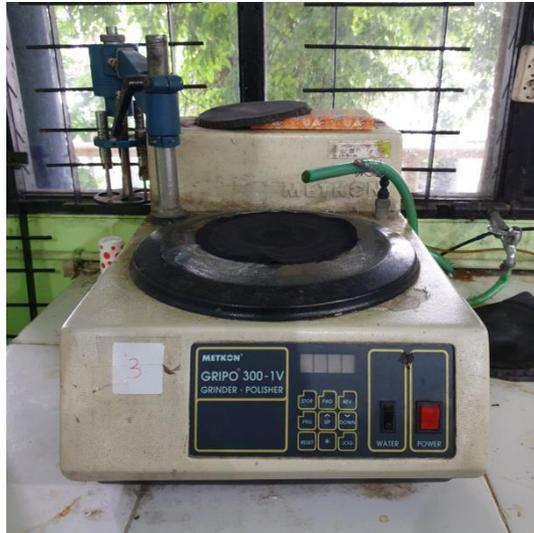
Gambar 3. 5 Mesin Metkon GriPO 300-1V Grinder & Polisher

Mesin *grinding* dan *polishing* digunakan untuk menghaluskan dan membuat permukaan spesimen menjadi datar dengan menggunakan kertas gosok. Penelitian ini menggunakan mesin *grinding* dan *polishing* Metkon Gripo 300-IV *Grinder & Polisher* seperti pada gambar 3.6. Hasil dari mesin *grinding* dan *polishing* adalah permukaan spesimen yang mengkilap dan tidak ada goresan bekas *grinding*.

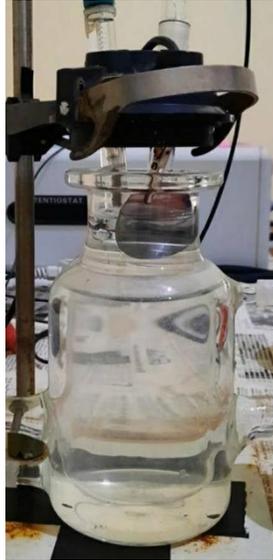
Gambar 3.7 Charging Cell

memakai *reference electrode*, *counter electrode*, dan *working electrode*.

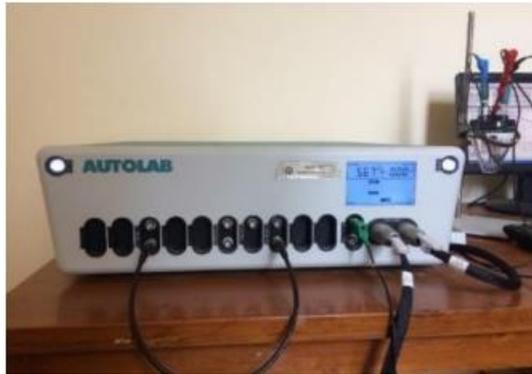
Gambar 3. 8 Potensiostat

Potensiostat adalah perangkat keras elektronik yang digunakan dengan prinsip kerja mengontrol sel tiga elektroda dan digunakan pada sebagian besar eksperimen elektroanalitik yang berhubungan dengan arus listrik atau tegangan listrik. Pada penelitian ini, potensiostat digunakan untuk mengatur voltase pada *anodic cell* dari Sel Devanathan-Stachurski agar terjadi polarisasi anodik dan mengukur arus yang muncul melewati proses polarisasi yang terjadi. Elektroda yang ada pada potensiostat yaitu elektroda kerja (*working electrode*), *reference electrode*, dan *counter electrode*.

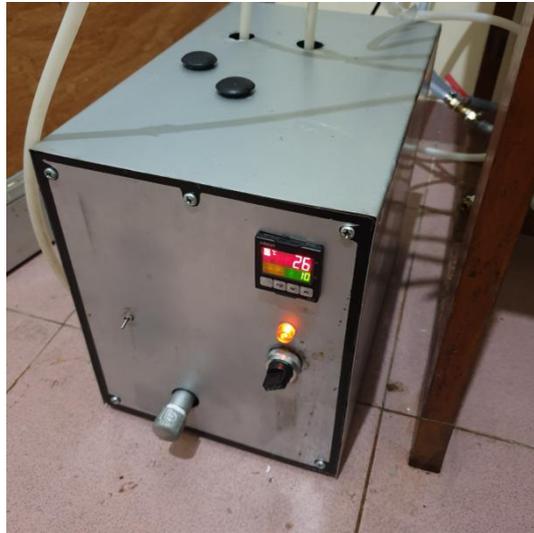
Gambar 3. 9 Heater

Heater digunakan untuk memanaskan air sebagai fluida pemanas pada Sel *Charging*. Air dipompa ke dalam *double jacket* pada Sel Devanathan-Stachurski dengan debit 8 liter/menit dan dibagi kepada dua cabang ke *charging cell* dan *anodic cell*.

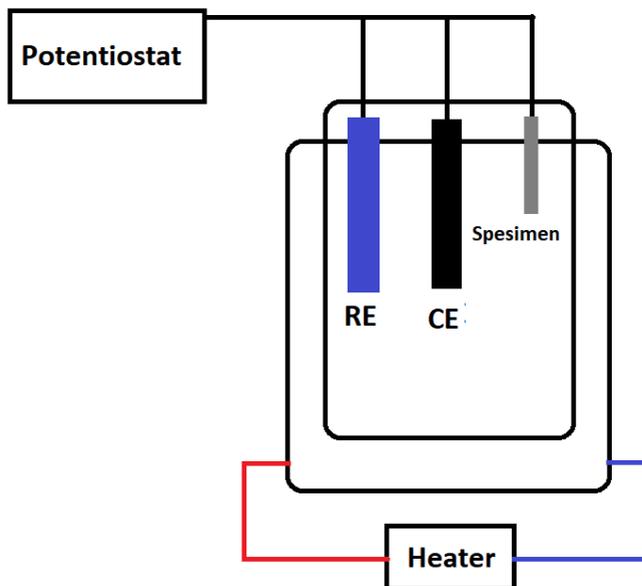
Gambar 3. 10 Skema Susunan Peralatan Uji *Electrochemical Hydrogenation Test*

1. Persiapan alat, seluruh peralatan disusun dan dinyalakan sesuai dengan skema yang terdapat pada gambar 3.10. Peralatan yang digunakan adalah sebagai berikut:
 - a. Spesimen Uji sebagai *working electrode*
 - b. *Charging Cell*
 - c. Potensiostat
 - d. *Heater*
 - e. *Counter Electrode* untuk potensiostat (platina)
 - f. *Reference Electrode* untuk potensiostat (Ag.AgCl)

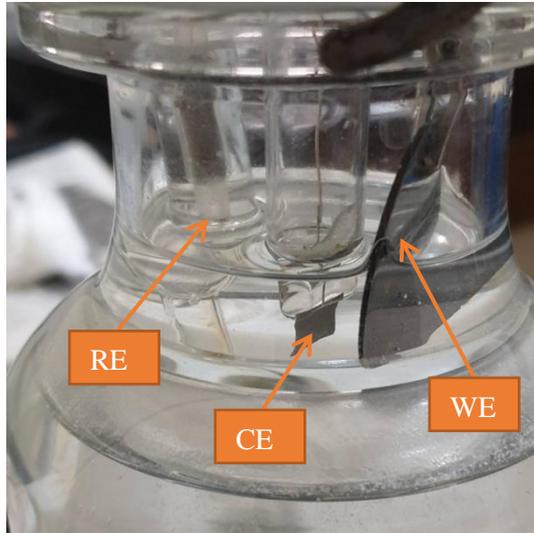
Gambar 3. 11 Pemasangan Spesimen Uji

2. Pemasangan spesimen uji sebagai *working electrode*, Platina sebagai *counter electrode*, dan Ag.AgCl sebagai *reference electrode* seperti pada gambar 3.11.
3. Pembuatan larutan elektrolit dengan 10gram NaOH + 2gram Thiourea + 250 gram H₂O yang akan dituangkan kedalam *charging cell*. [3]
4. Air pada *heater* dipompa ke dalam cell dan penahanan 42ptic42on42re dilakukan pada 42ptic42on42re ruangan yaitu 27°C , agar tidak ada 42ptic42on ruangan yang harus dipertimbangkan.
5. Temperatur pada elektrolit diukur dengan menggunakan *thermocouple* agar pengujian sesuai dengan 42ptic42on42re yang diinginkan.

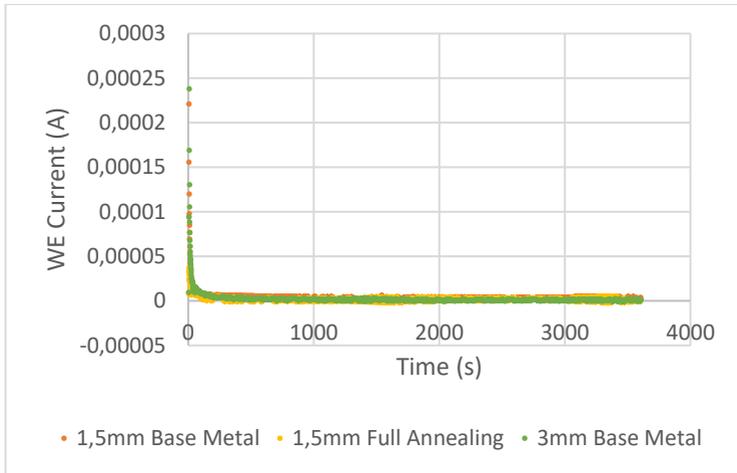
Gambar 4. 1 Grafik Pengujian *Electrochemical Hydrogen Permeation Test* pada Sel Devanathan-Stachurski

Pengujian penyerapan hidrogen sebelumnya menggunakan metode *electrochemical hydrogen permeation test* yang menggunakan sel devanathan-stachurski.

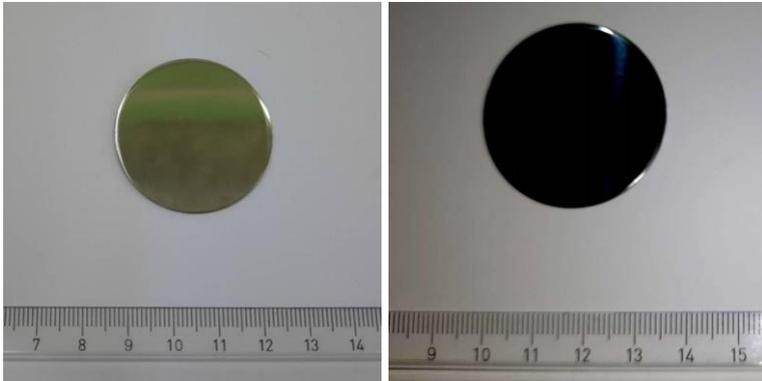
Gambar 4. 2 Foto Makro Spesimen kode BM

Pada gambar 4.2 ditunjukkan kedua spesimen tanpa variasi perlakuan, yaitu spesimen dengan kode BM-1 dan spesimen dengan kode BM-2. Spesimen kode BM-1 digunakan sebagai data referensi awal yang akan diuji komposisi kimia, metalografi, dan *hardness*.

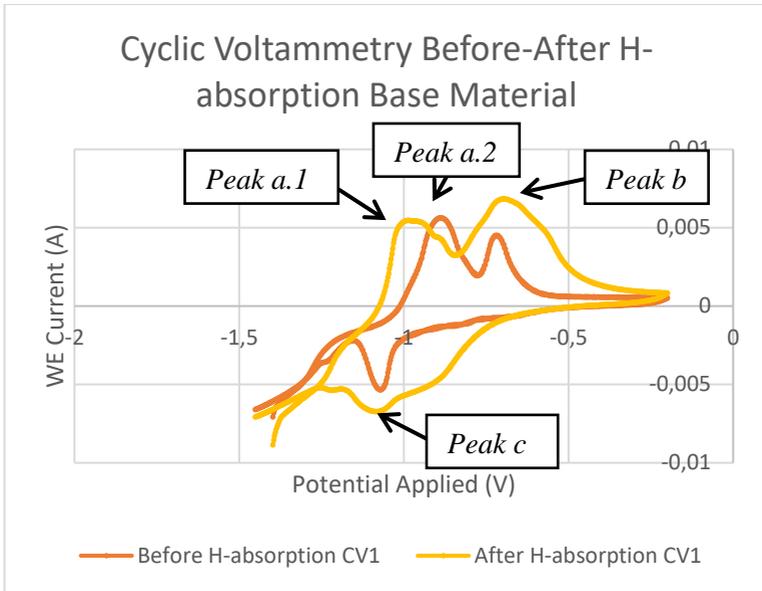
Gambar 4.5 Grafik *Cyclic Voltammetry Before-After H-absorption* Spesimen kode BM

Pada gambar 4.5 ditunjukkan kurva *cyclic voltammetry* antara spesimen yang belum di-charge dengan hidrogen dan yang sudah di-charge dengan hidrogen.

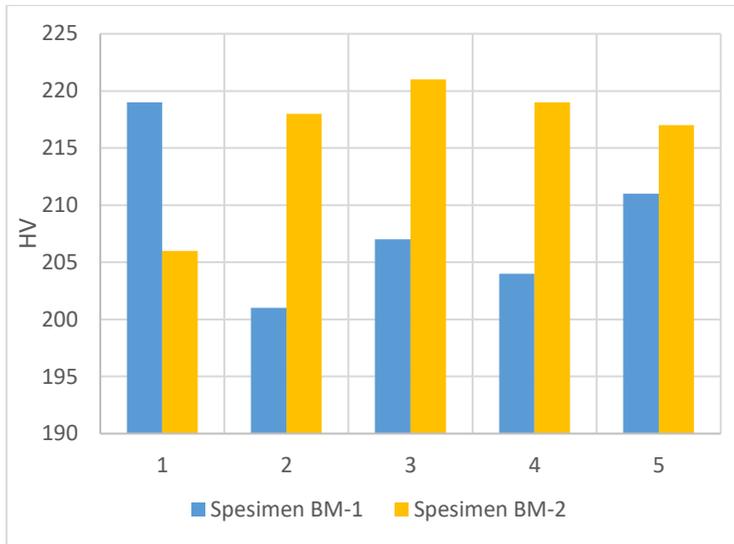
Gambar 4. 8 Perbandingan Nilai Kekerasan HV Spesimen kode BM-1 dan BM-2

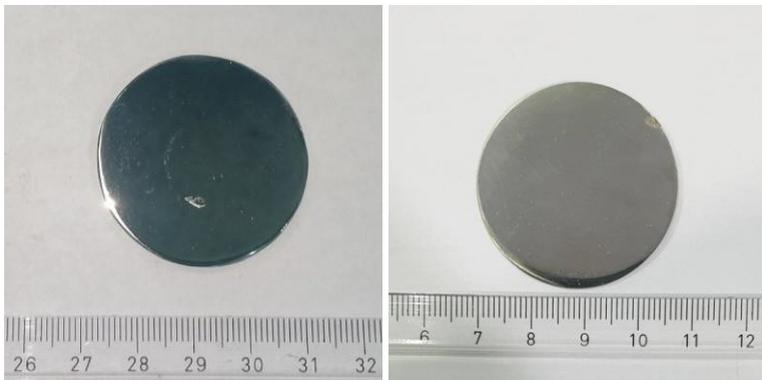
Gambar 4. 9 Foto Makro Spesimen kode N

Pada gambar 4.9 ditunjukkan kedua spesimen dengan variasi perlakuan *normalizing*, yaitu spesimen dengan kode N-1 dan spesimen dengan kode N-2.

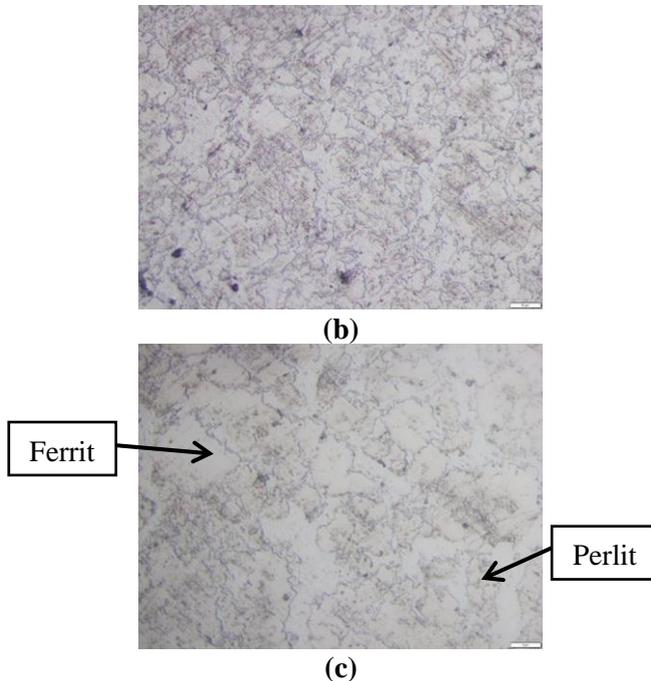
Gambar 4. 11 Struktur Mikro Spesimen kode N (a) Perbesaran 200x (b) Perbesaran 500x (c) Perbesaran 1000x

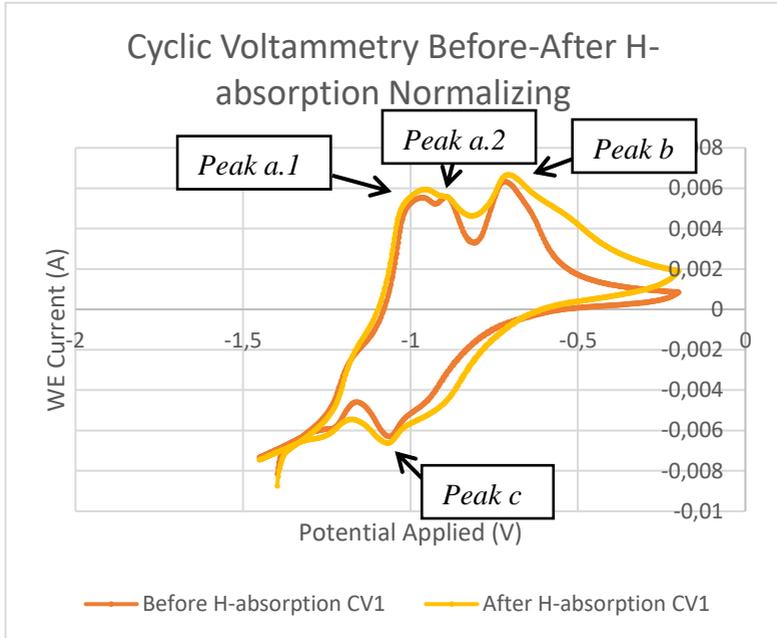
Gambar 4. 12 Grafik *Cyclic Voltammetry Before-After H-absorption* Spesimen kode N

Pada gambar 4.12 ditunjukkan kurva *cyclic voltammetry* antara spesimen yang belum di-charge dengan hidrogen dan yang sudah di-charge dengan hidrogen.

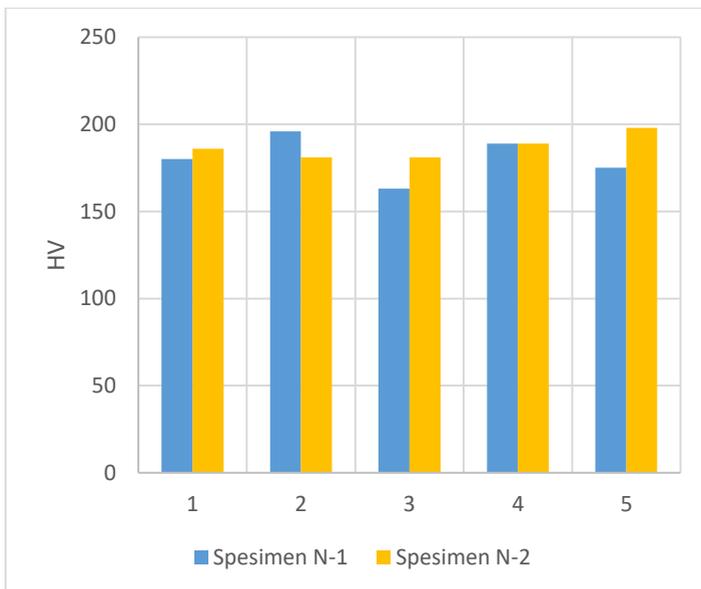
Gambar 4. 15 Perbandingan Nilai Kekerasan HV Spesimen kode N-1 dan N-2

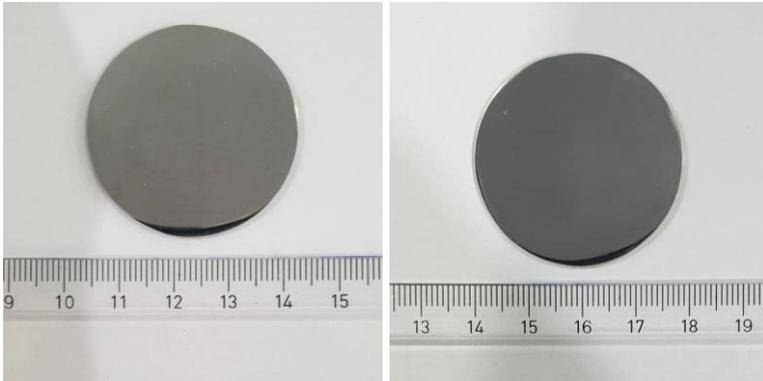
Gambar 4. 16 Foto Makro Spesimen kode Q

Pada gambar 4.16 ditunjukkan kedua spesimen dengan variasi perlakuan *quenching*, yaitu spesimen dengan kode Q-1 dan spesimen dengan kode Q-2.

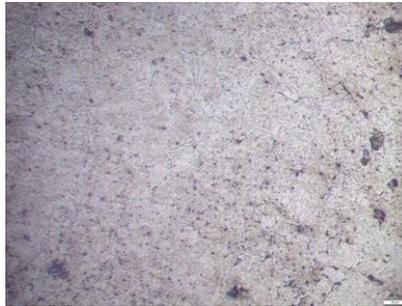
**(a)**

bertujuan untuk menghaluskan permukaan spesimen dan mempermudah terlihat struktur mikronya. Setelah material digrinding, spesimen akan dilakukan proses polishing dengan menggunakan kain bludru dan etching dengan larutan nital. Hasil pengujian metalografi dapat dilihat pada gambar 4.18.

Pengujian metalografi dilakukan untuk mengetahui perubahan bentuk struktur mikro menggunakan mikroskop optik. Pengujian metalografi diawali dengan mempersiapkan spesimen dari material uji berbentuk pipa terlebih dahulu, dengan membentuk spesimen berdiameter 35 mm dengan tebal 1 mm. Spesimen lalu dibersihkan agar tidak ada kotoran yang menempel dan dapat mengganggu pengujian metalografi, lalu spesimen digrinding dengan urutan grid 80, 220, 400, 600, 800, 1000, 2000, dan 5000. Grinding material

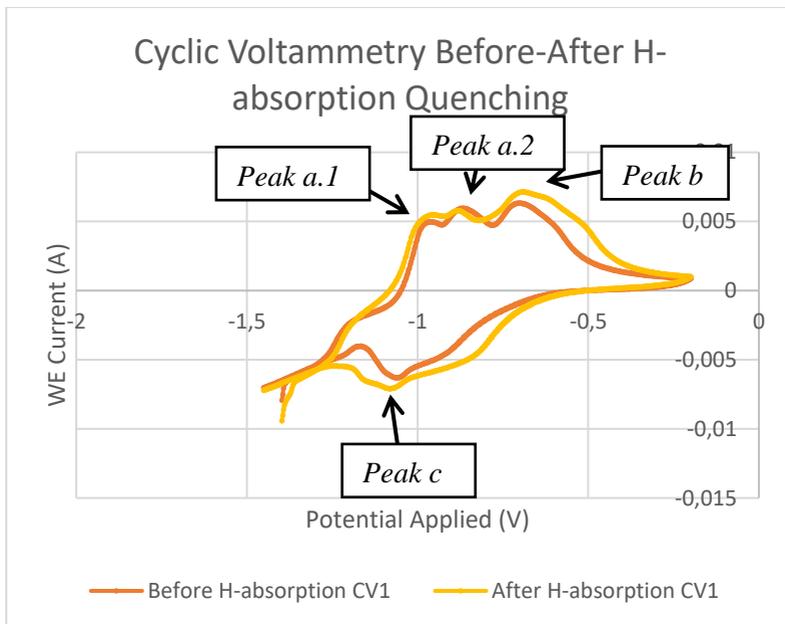
Gambar 4. 19 Grafik *Cyclic Voltammetry Before-After H-absorption* Spesimen kode Q

Pada gambar 4.19 ditunjukkan kurva *cyclic voltammetry* antara spesimen yang belum di-charge dengan hidrogen dan yang sudah di-charge dengan hidrogen.

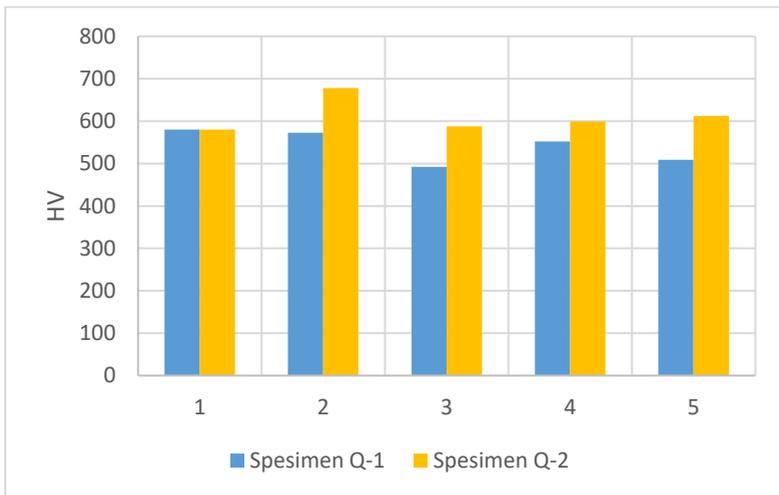
Gambar 4. 22 Perbandingan Nilai Kekerasan HV Spesimen kode Q-1 dan Q-2

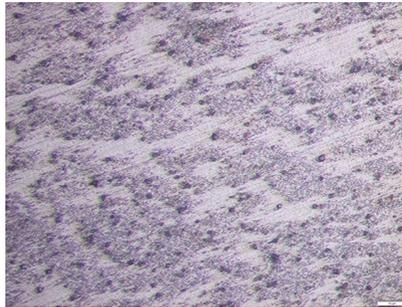
(a)

Pengujian Metalografi dilakukan pada spesimen kode BM-1 (*base material*), spesimen kode N-1 (*normalized*), dan spesimen kode Q-1 (*quenched*) untuk dianalisa struktur mikronya dan digunakan sebagai variasi pada pengujian *electrochemical hydrogenation test*.

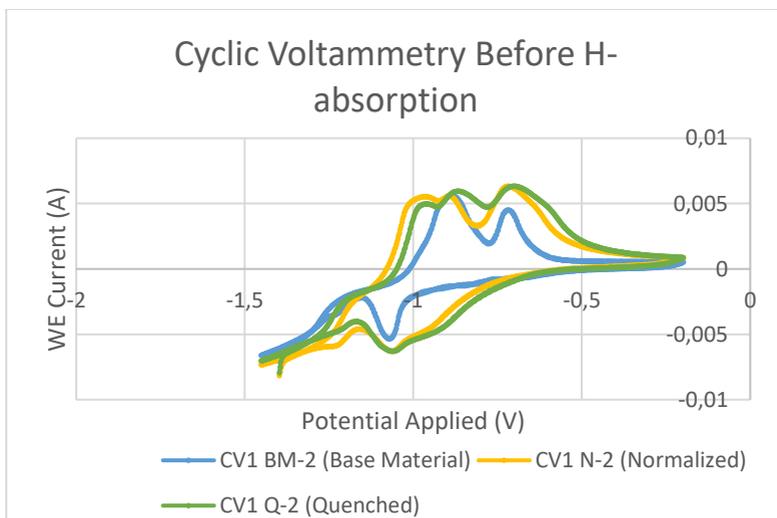
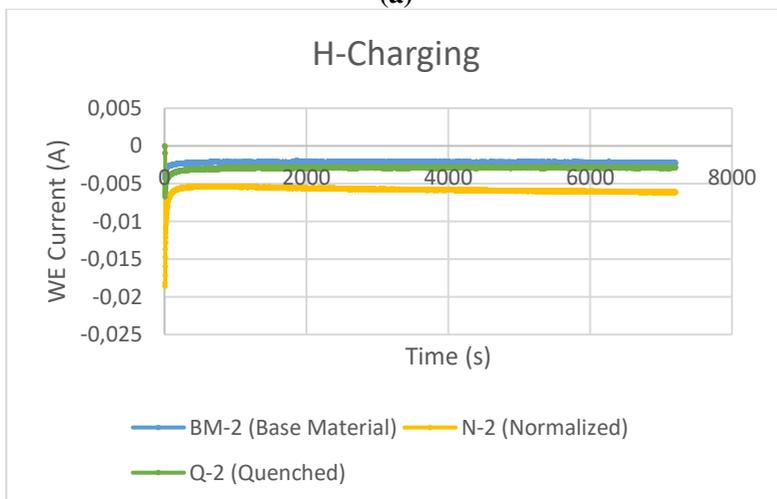
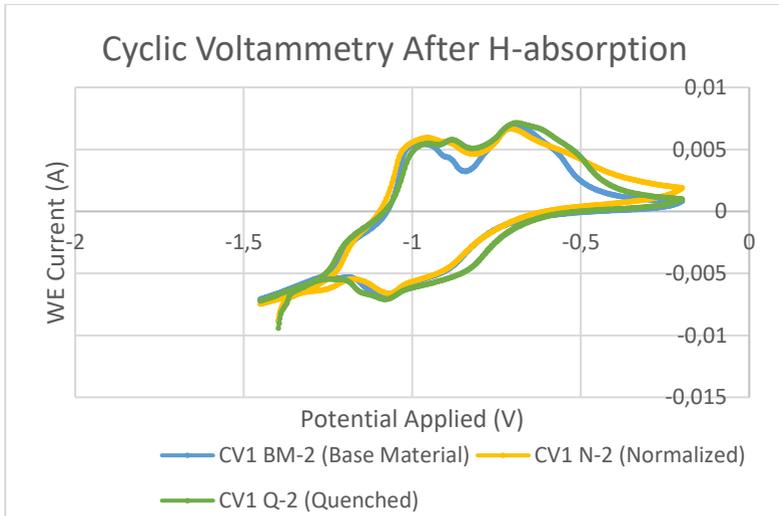
Pada gambar 4.24 ditunjukkan kurva perbandingan *CV before H-absorption*, *H-Charging*, dan *CV after H-absorption* ketiga variasi spesimen BM-2 (*base material*), N-2 (*Normalized*), dan Q-2 (*Quenched*).
