**ANALISA KECACATAN HASIL SAMBUNGAN PENGELASAN
GTAW PADA KOMPONEN PIPA BLOWDOWN DENGAN METODE
NON DESTRUCTIVE TEST PENETRANT TESTING (NDT-PT)**

**PT PLN PUSAT PEMELIHARAAN KETENAGALISTRIKAN
(PUSHARLIS) UP2W VI**

LAPORAN MAGANG INDUSTRI - VM191667

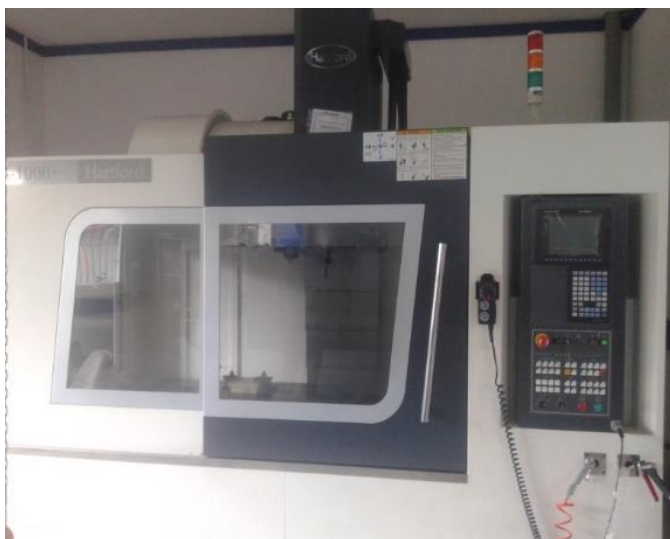
Gambar 2. 6 Mesin CNC Hartford LG-1000
(Sumber : Dokumentasi Pribadi)

Mesin CNC yang digunakan pada PT PLN PUSHARLIS UP2W VI Surabaya ini dipilih untuk meningkatkan efisien dan akurasi pembuatan part yang diproduksi. Adapun spesifikasi dari mesin CNC Hartford LG-1000 :

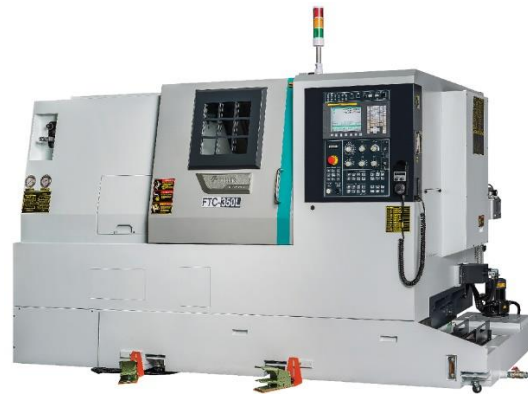
Gambar 2. 7 Mesin CNC Feeler FTC 350L

Selain Mesin CNC Hartford LG-1000, PT PLN PUSHARLIS UP2W VI Surabaya juga memiliki mesin CNC Feeler FTC 350L untuk mendukung proses produksi. Mesin ini terdapat di Workshop 2. Spesifikasi mesin tersebut sebagai berikut :

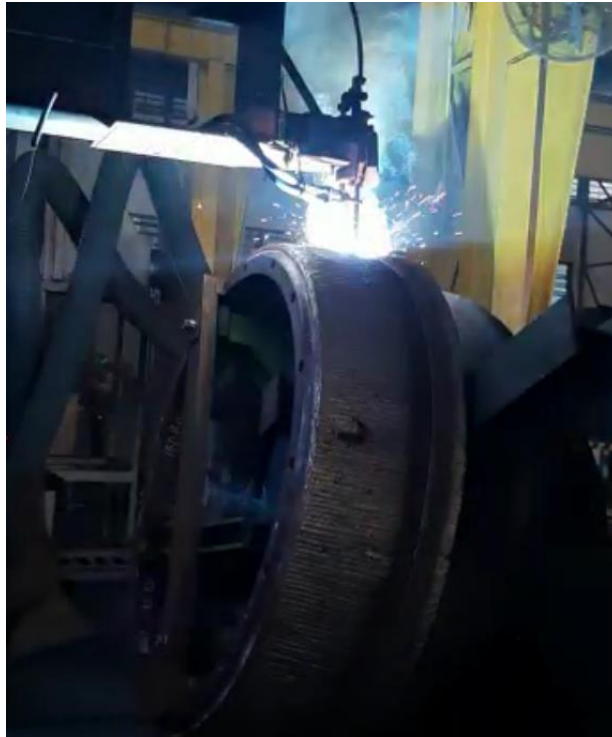
Gambar 2. 9 Welding Rotary

Mesin ini merupakan mesin las yang dilengkapi denganudukan yang dapat berputar, kegunaan mesin ini ialah dapat mengelas hingga 360 derajat. Pada PT PLN PUSHARLIS mesin ini digunakan untuk mengelas grinding roll yang sudah termakan karena sudah digunakan untuk memecah batu bara. Las yang digunakan jenis FCAW (Flux Core Arc Welding).

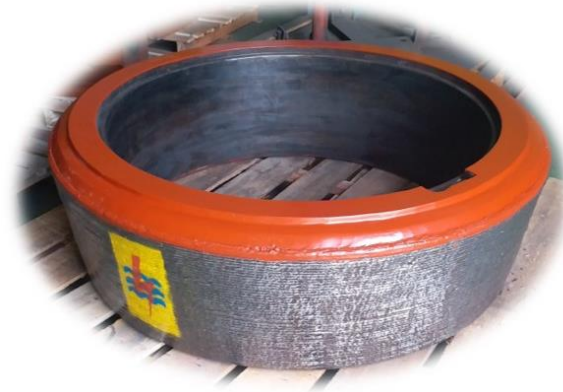
Gambar 2. 11 Grinding Tyre Pulverizer Coal Mill
(Sumber : pln-pusharlis.co.id)

hasil repair PLN PUSHARLIS Grinding Tyre / Roll merupakan roda baja yang berputar sebagai tempat menghaluskan mesh batu bara menjadi serbuk akibat tumbukan langsung dengan grinding table. Komponen ini mengalami keausan secara periodik karena batu bara yang bersifat abrasif.

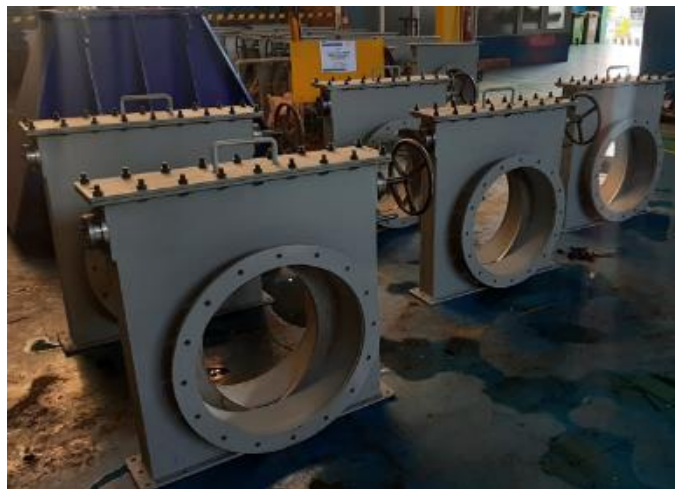
Gambar 2. 12 Oriface Mill
(Sumber : Dokumentasi pribadi)

hasil produksi PLN PUSHARLIS Orifice Mill atau Meter adalah jenis flow meter yang digunakan untuk mengukur serta mengatur laju aliran Cairan atau Gas, khususnya Uap, dengan menggunakan prinsip Pengukuran Tekanan Diferensial. Flow meter ini digunakan untuk pengaplikasian laju aliran yang kuat karena daya tahannya yang terkenal dan sifatnya yang sangat ekonomis.

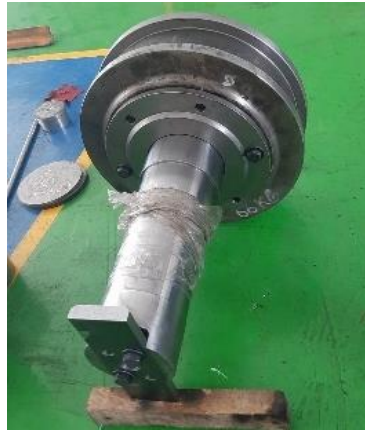
Gambar 2. 13 Shuttle Trolley
(Sumber : Dokumentasi pribadi)

Shuttle Trolley merupakan komponen yang terdapat pada overhead crane yang digunakan untuk penggerak sekaligus mekanisme pengangkatan dan perjalanan pada overhead crane. Komponen ini terdiri atas beberapa komponen seperti bearing, roll wheel yang menyambung rel untuk bergerak.

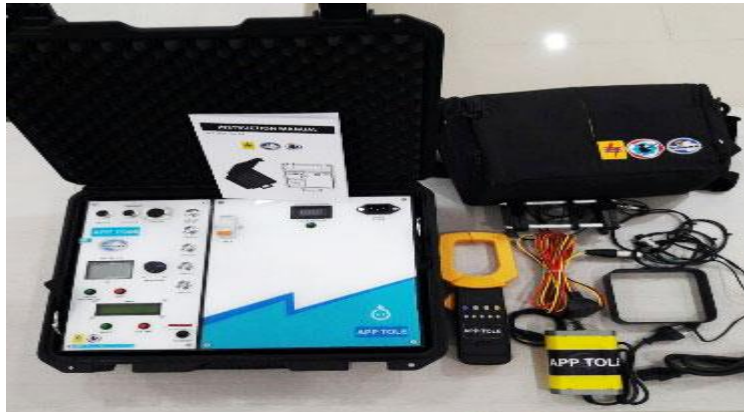
Gambar 2. 15 APP Tole

Alat ini berfungsi sebagai alat bantu ukur untuk memudahkan petugas P2TL dalam penugasannya, prinsip kerja dari APP Tole ini adalah memberikan injeksi beban pada APP untuk menguji keakuratan pengukuran KWh meter dan kemampuan MCB.

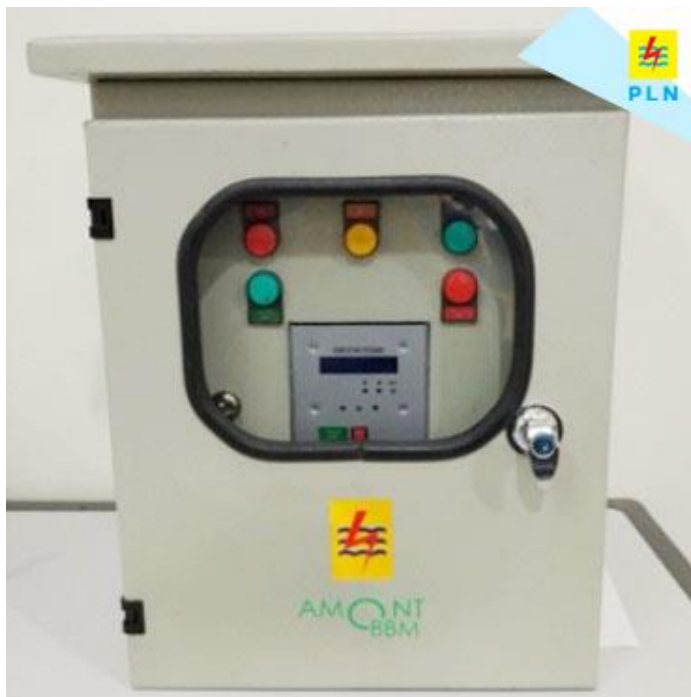
Gambar 2. 16 Amount BBM

Merupakan alat monitoring BBM menggunakan sensor ultrasonic yang dapat membantu mempermudah dan memperkecil kesalahan dalam penerimaan BBM agar tidak banyak merugikan perusahaan yang diakibatkan oleh berkurangnya BBM yang diterima tidak sesuai.

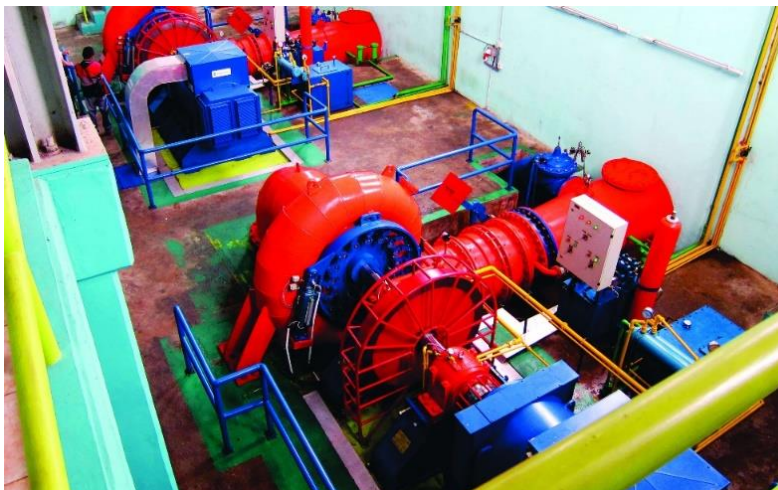
Gambar 2. 18 PLTMH

Merupakan hasil produk dari PT PLN PUSHARLIS. Alat ini merupakan pembangkit listrik tenaga mikro hidro yang memiliki kapasitas 2x500 kW dengan menggunakan jenis turbin Francis Horizontal.

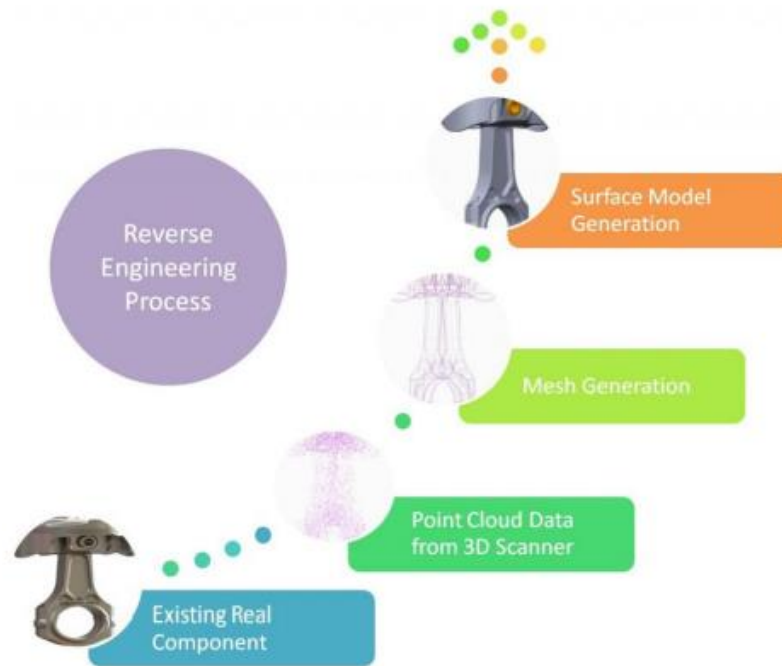
Gambar 2. 19 Proses Reverse Engginering

Secara garis besar dapat disimpulkan bahwa reverse engineering merupakan sebuah proses peng-ekstrakan informasi yang ada pada sebuah desain atau objek dari segi dimensi ukuran, cara kerja atau bahkan informasi metode pembentukan desain. Proses reverse engineering dalam bidang industri merupakan kegiatan menganalisis suatu produk yang sudah ada sebagai dasar untuk merancang produk baru yang sejenis dengan memperkecil kelemahan dan meningkatkan keunggulan produk kompetitornya. Selain hal tersebut, proses reverse engineering dapat mempersingkat waktu perancangan produk yang akan dibuat karena tidak lagi membuat produk tersebut dari awal. Alur proses reverse engineering dapat dilihat pada gambar berikut.

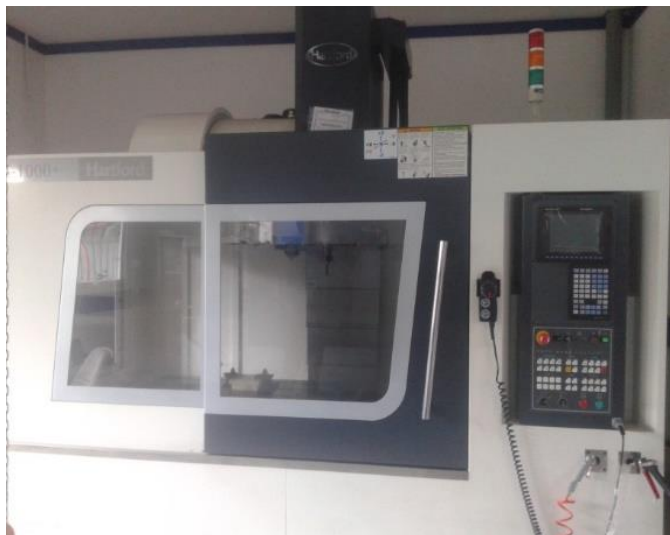
Gambar 4. 4 Mesin CNC Hartford LG-1000
(Sumber : Dokumentasi Pribadi)

Mesin CNC yang digunakan pada PT PLN PUSHARLIS UP2W VI Surabaya ini dipilih untuk meningkatkan efisien dan akurasi pembuatan part yang diproduksi. Adapun spesifikasi dari mesin CNC Hartford LG-1000 :

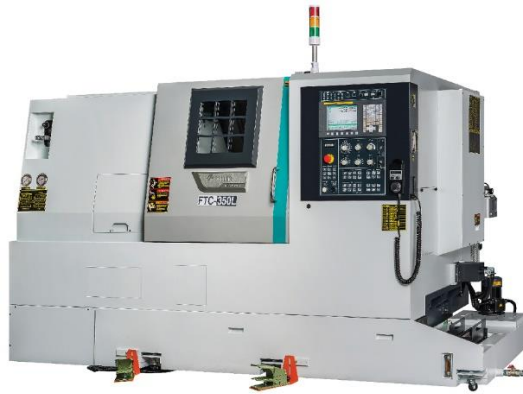
Gambar 4. 5 Mesin CNC Feeler FTC 350L
(Sumber : pln-pusharlis.co.id)

Selain Mesin CNC Hartford LG-1000, PT PLN PUSHARLIS UP2W VI Surabaya juga memiliki mesin CNC Feeler FTC 350L untuk mendukung proses produksi. Mesin ini terdapat di Workshop 2. Spesifikasi mesin tersebut sebagai berikut :

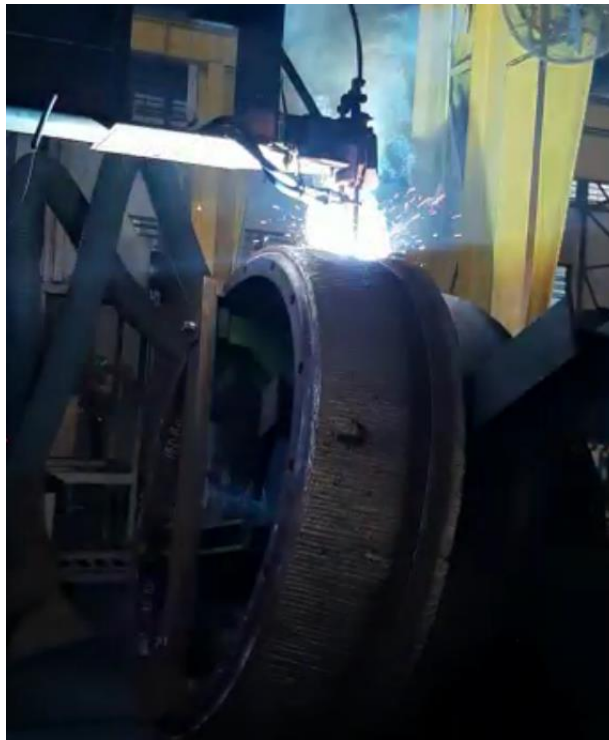
*Gambar 4. 7 Welding Rotary
(Sumber : Dokumentasi Pribadi)*

Mesin ini merupakan mesin las yang dilengkapi denganudukan yang dapat berputar, kegunaan mesin ini ialah dapat mengelas hingga 360 derajat. Pada PT PLN PUSHARLIS mesin ini digunakan untuk mengelas grinding roll yang sudah termakan karena sudah digunakan untuk memecah batu bara. Las yang digunakan jenis FCAW (Flux Core Arc Welding).

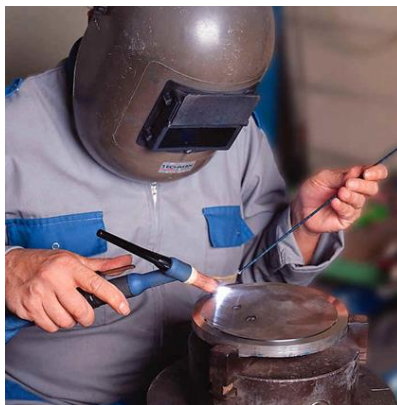
Gambar 4. 12 Pengelasan GTAW
(Sumber : Dokumentasi Pribadi)

Gas tungsten arc welding (GTAW) adalah salah satu jenis dari pengelasan yang seperti namanya yaitu pengelasan dengan menggunakan nonconsumable elektroda jenis tungsten. Pengelasan jenis ini menggunakan gas pelindung, tanpa penerapan tekanan, dan dapat digunakan dengan atau tanpa bahan tambahan yang berupa filler metal.

Gas pelindung yang digunakan pada jenis pengelasan ini yaitu helium, argon, atau gabungan dari helium dan argon sehingga biasa disebut dengan TIG (tungsten inert gas), tujuan diberikannya gas pelindung ini yaitu agar tidak terjadi oksidasi akibat pengaruh dari udara di sekitar area pengelasan yang dapat menyebabkan terjadinya porosity.

GTAW sangat cocok untuk penyambungan dua logam tipis karena *Heat Input* yang terbatas. GTAW juga dapat digunakan dengan ataupun tanpa filler pengisi. Sindo Kou dalam bukunya yang berjudul *Welding Metallurgy* mengatakan laju pengumpanan logam pengisi tidak bergantung pada arus pengelasan sehingga memungkinkan variasi dalam jumlah relatif peleburan antara logam dasar dengan logam pengisi. Oleh karena itu, kontrol pengenceran dan masukan energi pada lasan dapat dicapai tanpa mengubah ukuran lasan. Proses pengelasan GTAW dapat mengelas logam reaktif seperti Titanium dan Aluminium.

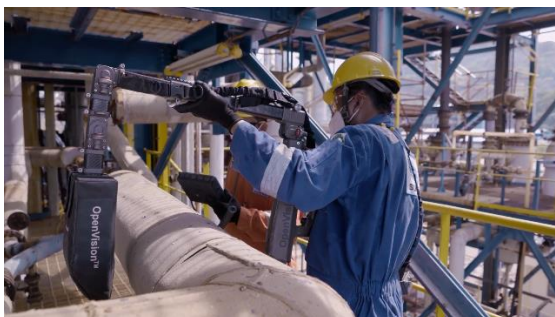
Gambar 4. 26 *Non-Destructive Test*
(Sumber : pln-pusharlis.co.id)

Dapat dilihat pada gambar di atas, pengujian benda cukup diamati tanpa merusak benda. Cara ini bertujuan untuk melihat apakah benda yang diuji aman untuk digunakan dan memelihara benda tersebut supaya memiliki performa yang baik. NDT secara umum terdapat berbagai jenis diantaranya *penetrant test*, *ultrasonic test*, *radiography test* dan sebagainya.

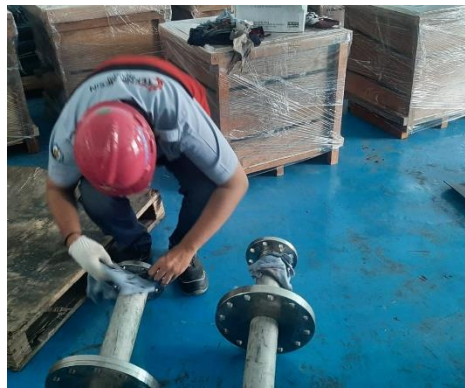
*Gambar 4. 28 Proses Surface Preparation dan Pre Cleaning
(Sumber : Dokumentasi Pribadi)*

Setelah pembersihan dengan sikat baja, maka selanjutnya adalah pembersihan menggunakan cleaner. Semprotkan langsung cleaner/remover ke permukaan benda uji, setelah itu bersihkan dengan menggunakan kain yang bersih. Biarkan sekitar 1 menit supaya cairan cleaner yang berada di diskontinuitas menguap dan bersih.

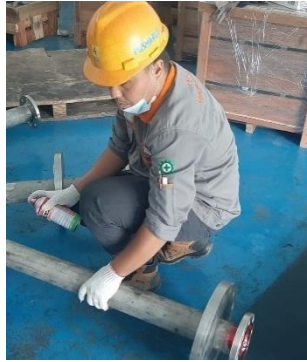
Gambar 4. 29 Proses Penetrant Application
(Sumber : Dokumentasi Pribadi)

Saat aplikasi cairan penetran material harus dalam temperature 20-50 derajat celcius. Pengaplikasiannya dapat disemprotkan atau dioleskan dengan kuas secara merata. Setelah itu biarkan cairan masuk, untuk waktunya minimal 5 menit (dwell time).

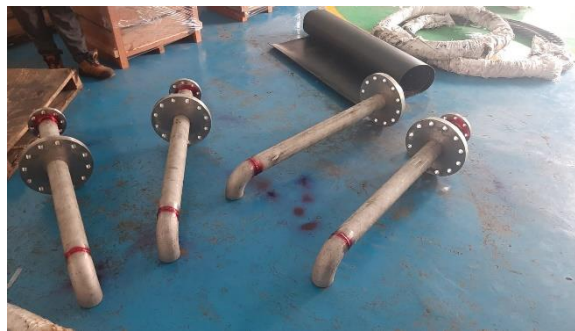
Penetrant akan dibiarkan pada permukaan selama waktu yang cukup lama. Hal ini memungkinkan liquid penetrant untuk meresap ke dalam cacat sampai pada akarnya. Waktu yang digunakan biasa disebut dengan *dwell time*. Waktu yang digunakan berkisar 5 sampai 10 menit tergantung pada ketebalan benda kerja. Secara umum, memang lebih lama waktu *dwell time* akan memaksimalkan hasil dari penetrant test. Namun yang perlu diperhatikan adalah tidak boleh membiarkan cairan penetrant sampai mengering. Pada PT PLN PUSHARLIS waktu *dwell time* yang digunakan berkisar 5 – 10 menit untuk satu daerah welding.

Gambar 4. 30 Proses Penetrant Dwell
(Sumber : Dokumentasi Pribadi)

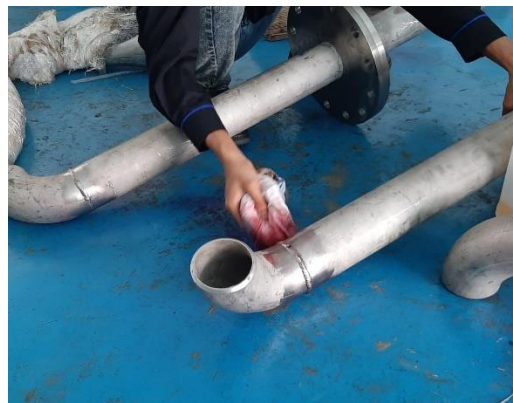
Cairan penetran yang ada di permukaan dibersihkan dengan kain bersih dan kering, dilakukan beberapa kali dan searah. Setelah itu dibersihkan lagi menggunakan kain yang dilembabkan dengan cleaner, namun jangan terlalu lembab karena dapat membersihkan cairan yang berada di dalam diskontinuitas. Jangan pernah membersihkan cairan penetran dengan menyemprot permukaan secara langsung dengan cleaner. Setelah bersih tunggu minimal selama 1 menit dan maksimalnya selama 10 menit sebelum aplikasi cairan developer.

*Gambar 4. 32 Proses Pembersihan Sisa Liquid Penetrant
(Sumber : Dokumentasi Pribadi)*

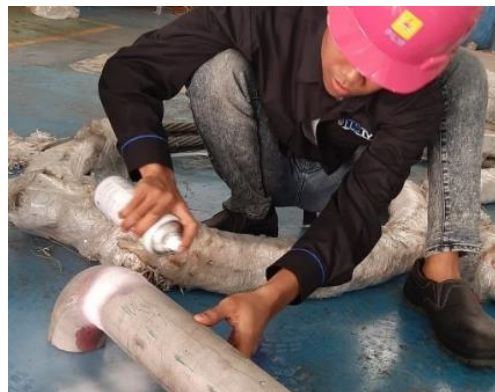
Liquid dari developer disemprotkan ke benda kerja dengan jarak 15-20cm dari permukaan benda. Lalu dibiarkan untuk jangka waktu 5-10menit. Hal ini dilakukan guna memancing keluar liquid penetrant yang terperangkap dalam cacat.

*Gambar 4. 33 Proses Developer Application
(Sumber : Dokumentasi Pribadi)*

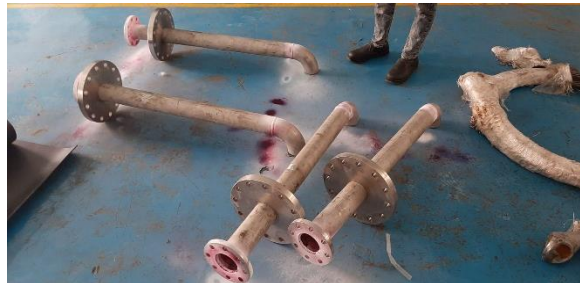
Gambar 4. 35 Proses Indication Development
(Sumber : *Dokumentasi Pribadi*)

Setelah aplikasi developer selesai langkah selanjutnya adalah pengamatan indikasi yang muncul. Saat mengamati tunggu waktunya minimal 10 menit dan maksimal 30 menit setelah aplikasi developer. Untuk proses ini harus dengan pencahayaan yang intensitasnya minimal 100 fc (1000 Lux), Anda dapat mengukurnya menggunakan lux meter dan pastikan hasilnya dicatat. Ukur dan Catat Indikasi yang keluar baik indikasi relevan yang memanjang maupun melingkar. Setelah pengamatan selesai sesuaikan hasilnya dengan syarat keberterimaan pengujian penetrasi sesuai dengan standar atau code yang digunakan.

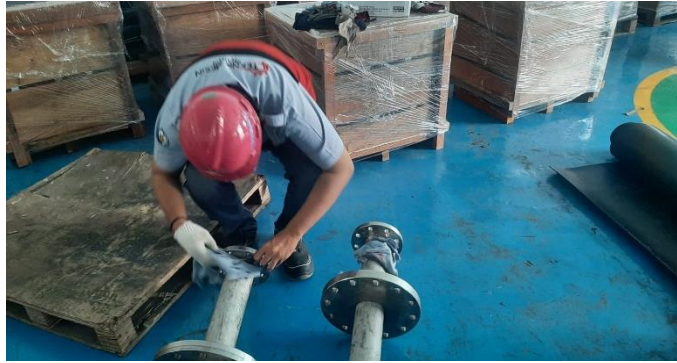
Lakukan pembersihan developer dan penetrant setelah proses pengujian selesai. Anda dapat menggunakan sikat baja, setelah itu semprot dengan remover agar benar benar bersih spesimen Anda.

*Gambar 4. 37 Proses Cleaning
(Sumber : Dokumentasi Pribadi)*

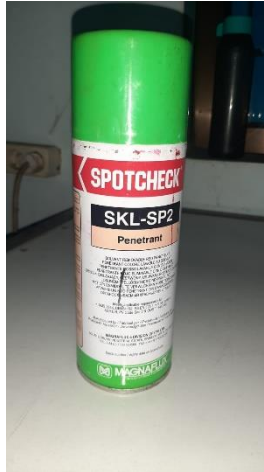
Gambar 4. 38 Penetrant Liquid
(Sumber : Dokumentasi Pribadi)

Sifat yang paling penting adalah memiliki warna yang mencolok untuk memudahkan visualisasi mata dan tidak bersifat merusak bahan yang diuji. Liquid Penetrant mengandung Fluorescent pewarna, atau mengandung beberapa pewarna yang berpendar saat terkena sinar. Warna Fluorescent yang sering digunakan adalah warna merah, yang memberi kesan mencolok mata. Jadi tidak memerlukan area yang digelapkan dan sinar Ultraviolet untuk melakukan inspeksi. Penetrant yang dibuat memiliki banyak jenis seperti penetrant yang berbasis minyak untuk menghilangkannya dan ada juga yang berbasis air untuk menghilangkannya. PT PLN PUSHARLIS menggunakan SKL-SP2-Aerosol sebagai pentrant liquid.

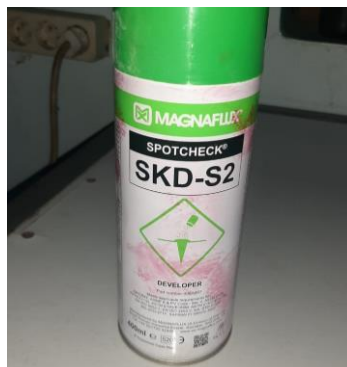
Gambar 4. 39 Developer Liquid
(Sumber : Dokumentasi Pribadi)

Peran dari liquid developer adalah untuk menarik bahan penetrant yang terperangkap keluar dari cacat dan menyebarkannya ke luar permukaan sehingga dapat dilihat oleh mata. Pengaplikasian developer pada permukaan sesuai prosedur bertujuan untuk menganalisis hasil penetrant yang timbul sesuai dengan metode yang digunakan, mendokumentasikan hasil analisis dari tes yang dilakukan. Pada PT PLN PUSHARLIS, jenis developer yang digunakan adalah liquid SKD-S2 Aerosol. Jenis liquid dipilih mengingat pengetesan banyak dilakukan pada benda kerja las. Jenis liquid ini memiliki warna putih yang sangat kontras.

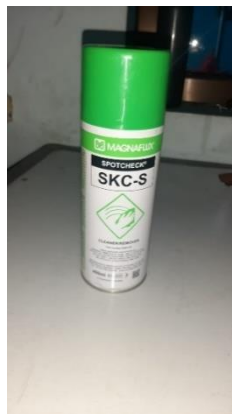
*Gambar 4. 40 Cleaner Liquid
(Sumber : Dokumentasi Pribadi)*

Liquid cleaner adalah cairan pembersih yang sifatnya dapat mengangkat semua lapisan yang awalnya telah diaplikasikan pada sebuah benda kerja. Berwarna

transparan yang cepat meresap. Pada PT PLN PUSHARLIS, cairan yang digunakan adalah SKC-S.

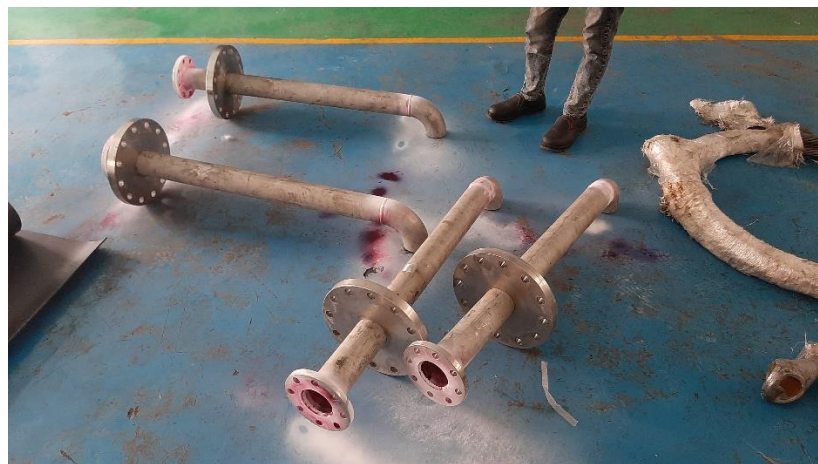
Gambar 4. 41 Hasil Penetrant Test Pipa Blowdown
(Sumber : Dokumentasi Pribadi)

Hasil inspeksi cacat menggunakan metode Penetrant Test pada pengelasan GTAW untuk pekerjaan pipa blowdown ditunjukkan sebagai berikut :

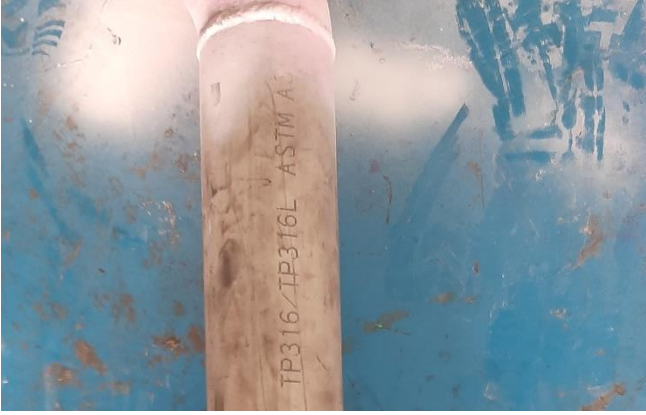
<p>Pada hasil pengujian sambungan disamping tidak ditemukan indikasi kecacatan <i>rounded maupun linear</i> sehingga hasil sambungan las tersebut dapat diterima atau <i>accepted</i>.</p>
2.

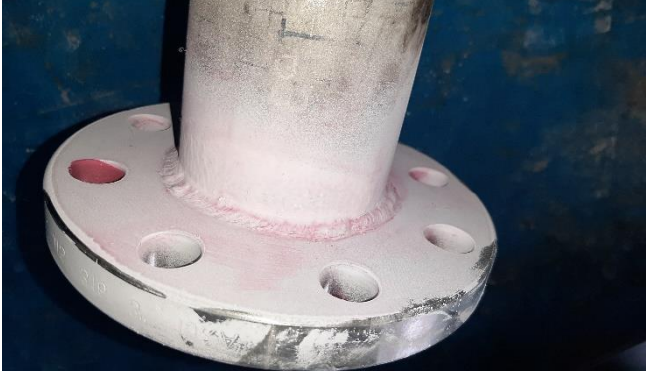
<p>Pada hasil pengujian sambungan disamping tidak ditemukan indikasi kecacatan <i>rounded maupun linear</i> sehingga hasil sambungan las tersebut dapat diterima atau <i>accepted</i>.</p>
3.

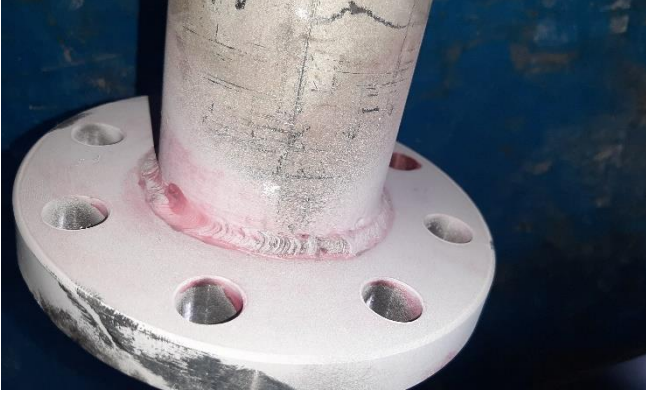
<p>Pada hasil pengujian sambungan disamping tidak ditemukan indikasi kecacatan <i>rounded maupun linear</i> sehingga hasil sambungan las tersebut dapat diterima atau <i>accepted</i>.</p>
4.

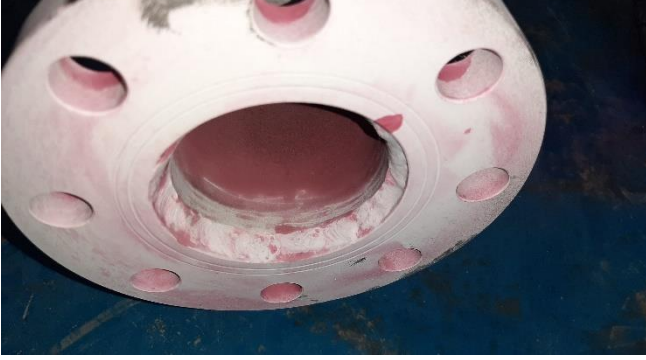
<p>Pada hasil pengujian sambungan disamping tidak ditemukan indikasi kecacatan <i>rounded maupun linear</i> sehingga hasil sambungan las tersebut dapat diterima atau <i>accepted</i>.</p>

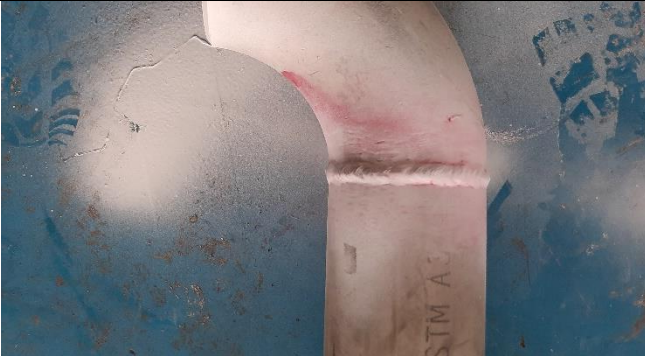
<p>Pada hasil pengujian sambungan disamping tidak ditemukan indikasi kecacatan <i>rounded</i> maupun <i>linear indication</i> sehingga hasil sambungan las tersebut dapat diterima atau <i>accepted</i>.</p>

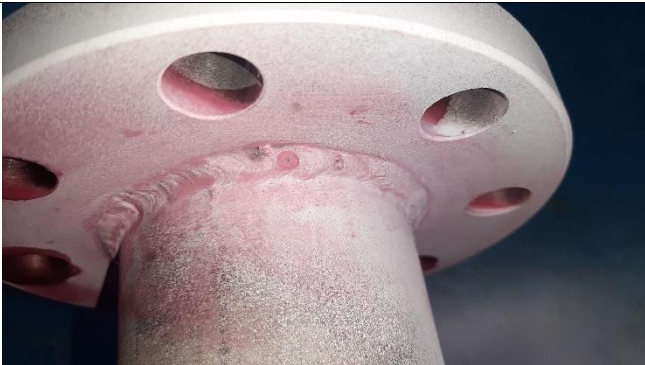
<p>Pada hasil pengujian sambungan disamping terindikasi kecacatan <i>rounded indication</i> dengan kedalaman yang tidak begitu dalam sehingga indikasi kecacatan pada sambungan tersebut masih dalam <i>acceptance criteria</i>.</p>

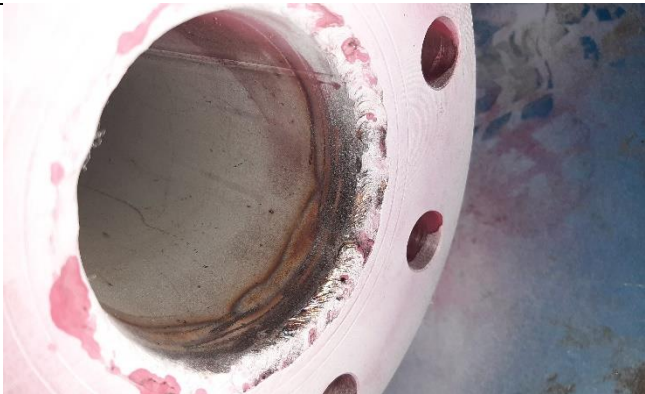
<p>Pada hasil pengujian sambungan disamping terindikasi kecacatan dengan 3 <i>rounded indication</i> dan juga dengan jarak yang berjauhan sehingga kecacatan yang ada pada sambungan tersebut masih dalam <i>acceptance criteria</i>.</p>

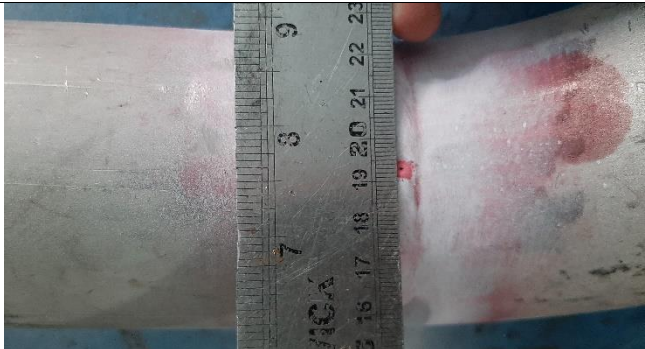
<p>Pada hasil pengujian sambungan disamping terindikasi kecacatan dengan <i>rounded indication</i> serta tidak dalam sehingga indikasi kecacatan pada sambungan tersebut masih dalam <i>acceptance criteria</i>.</p>

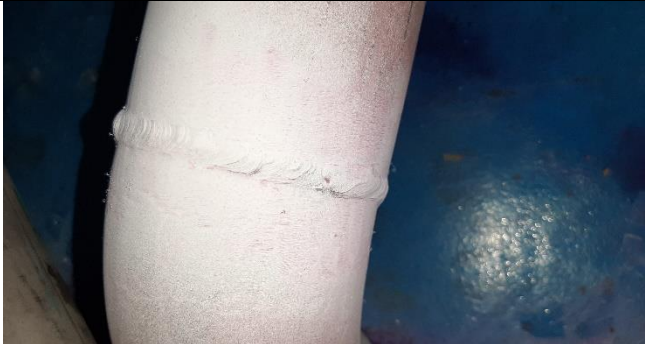
<p>Pada hasil pengujian sambungan disamping tidak ditemukan indikasi kecacatan <i>rounded</i> maupun <i>linear indication</i> sehingga hasil sambungan las tersebut dapat diterima atau <i>accepted</i>.</p>
2.

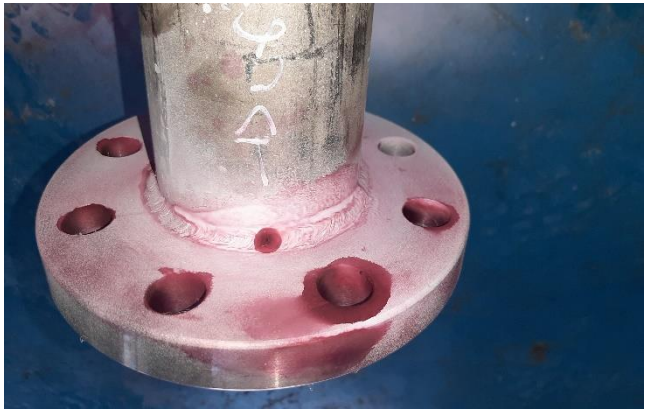
<p>Pada hasil pengujian sambungan disamping terindikasi kecacatan <i>rounded indication</i> dengan kedalaman yang cukup dalam dilihat dari jumlah atau ukuran lebar keluarnya liquid penetrant dari celah yang ada sehingga indikasi kecacatan pada sambungan tersebut tidak termasuk dalam <i>acceptance criteria</i> sehingga hasil sambungan las tersebut tidak dapat diterima atau <i>rejected</i>.</p>
3.

Dari data pengujian hasil sambungan pengelasan GTAW pada 4 komponen pipa blowdown didapatkan adanya beberapa kecacatan *rounded indication*. Semua hasil data pengujian *liquid penetrant test* dalam tabel diatas, diantaranya telah ditemukan indikasi yang merupakan indikasi cacat yang tidak masuk pada *acceptance criteria* sehingga tidak dapat diterima atau dalam status *rejected* dan harus dilakukan perbaikan atau *repair*. *Rounded indication* jenis ini merupakan jenis cacat porosity. Lalu pada hasil pengujian pada 4 pipa blowdown tersebut tidak ditemukan adanya kecacatan dengan *linear indication*. *Repair* yang diterapkan pada jenis cacat porosity adalah dengan di grinding dan dilakukan pengelasan kembali pada spot yang terdapat indikasi cacat porosity.

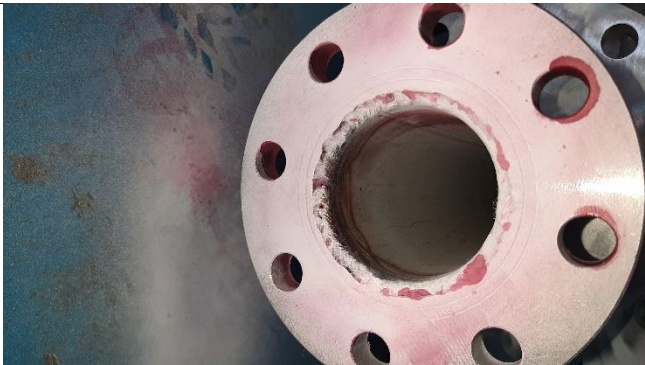
<p>Pada hasil pengujian sambungan disamping tidak ditemukan indikasi kecacatan <i>rounded</i> maupun <i>linear indication</i> sehingga hasil sambungan las tersebut dapat diterima atau <i>accepted</i>.</p>

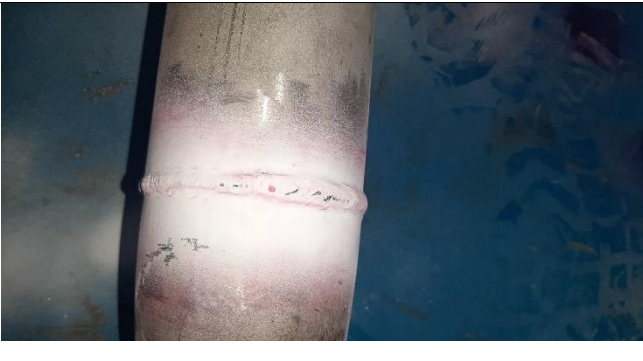
<p>Pada hasil pengujian sambungan disamping terindikasi kecacatan dengan <i>rounded indication</i> dengan ukuran yang kecil serta tidak dalam sehingga indikasi kecacatan pada sambungan tersebut masih dalam <i>acceptance criteria</i>.</p>
2.

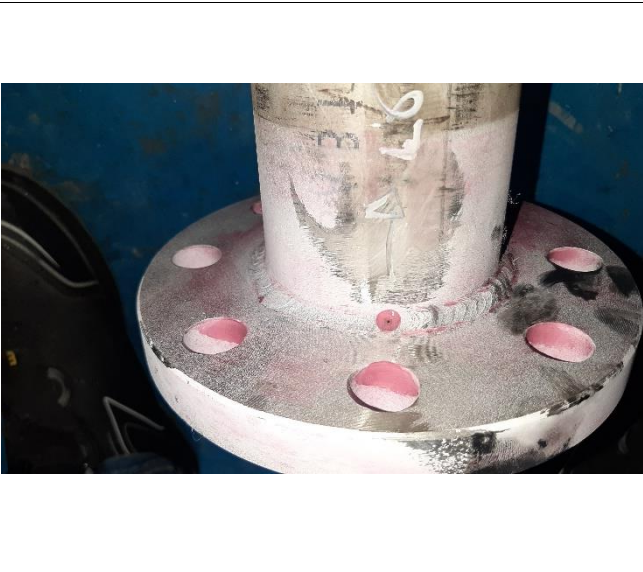
<p>Pada hasil pengujian sambungan disamping terindikasi kecacatan <i>rounded indication</i> dengan kedalaman yang cukup dalam dilihat dari jumlah atau ukuran lebar keluarnya liquid penetrant dari celah yang ada sehingga indikasi kecacatan pada sambungan tersebut tidak termasuk dalam <i>acceptance criteria</i> sehingga hasil sambungan las tersebut tidak dapat diterima atau <i>rejected</i>.</p>

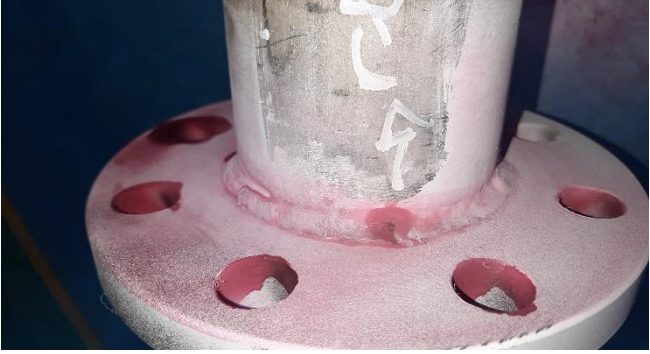
<p>Pada hasil pengujian sambungan disamping terindikasi kecacatan <i>rounded indication</i> dengan kedalaman yang cukup dalam dilihat dari jumlah atau ukuran lebar keluarnya liquid penetrant dari celah yang ada sehingga indikasi kecacatan pada sambungan tersebut tidak termasuk dalam <i>acceptance criteria</i> sehingga hasil sambungan las tersebut tidak dapat diterima atau <i>rejected</i>.</p>
4.

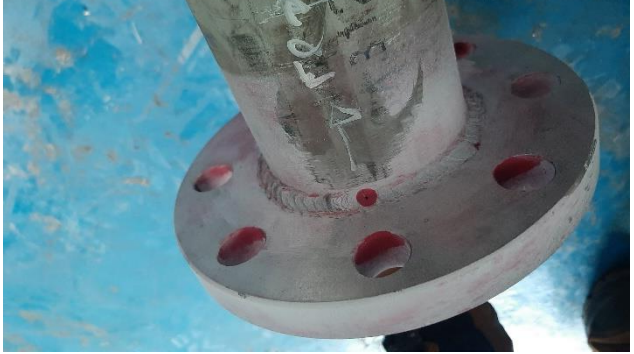
<p>Pada hasil pengujian sambungan disamping terindikasi kecacatan <i>rounded indication</i> dengan kedalaman yang cukup dalam dilihat dari jumlah atau ukuran lebar keluarnya liquid penetrant dari celah yang ada sehingga indikasi kecacatan pada sambungan tersebut tidak termasuk dalam <i>acceptance criteria</i> sehingga hasil sambungan las tersebut tidak dapat diterima atau <i>rejected</i>.</p>

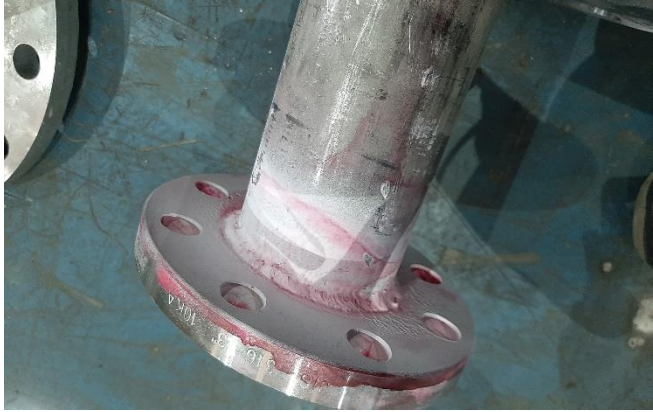
<p>Pada hasil pengujian repair sambungan disamping telah tidak ditemukan indikasi kecacatan <i>rounded</i> maupun <i>linear indication</i> dan indikasi kecacatan yang sebelumnya telah direpair sehingga hasil sambungan las tersebut dapat diterima atau <i>accepted</i>.</p>
2.

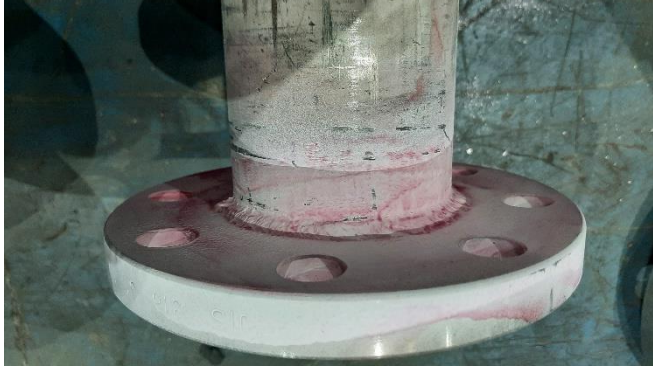
<p>Pada hasil pengujian repair sambungan disamping telah tidak ditemukan indikasi kecacatan <i>rounded</i> maupun <i>linear indication</i> dan indikasi kecacatan yang sebelumnya telah direpair sehingga hasil sambungan las tersebut dapat diterima atau <i>accepted</i>.</p>

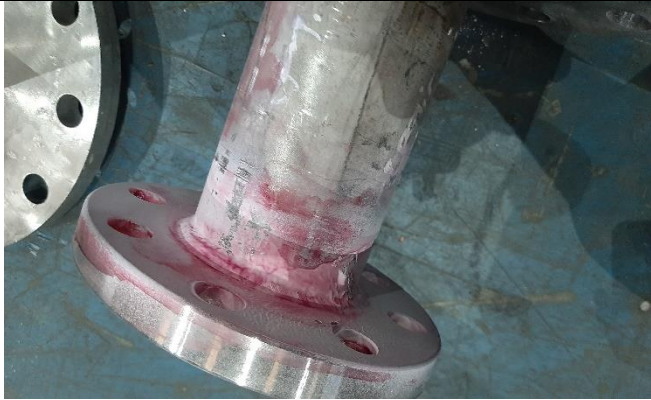
<p>Pada hasil pengujian repair sambungan disamping telah tidak ditemukan indikasi kecacatan <i>rounded</i> maupun <i>linear indication</i> dan indikasi kecacatan yang sebelumnya telah direpair sehingga hasil sambungan las tersebut dapat diterima atau <i>accepted</i>.</p>
2.

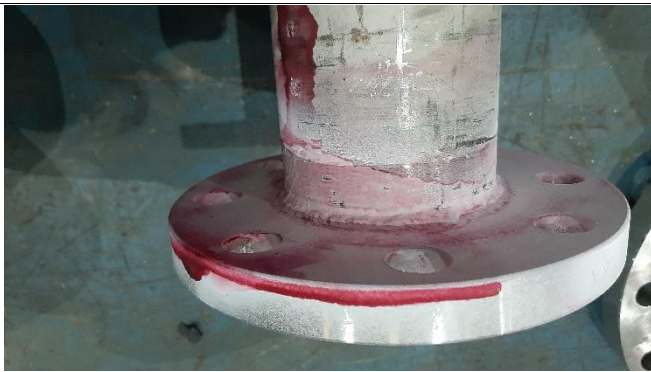
<p>Pada hasil pengujian repair sambungan disamping telah tidak ditemukan indikasi kecacatan <i>rounded</i> maupun <i>linear indication</i> dan indikasi kecacatan yang sebelumnya telah direpair sehingga hasil sambungan las tersebut dapat diterima atau <i>accepted</i>.</p>

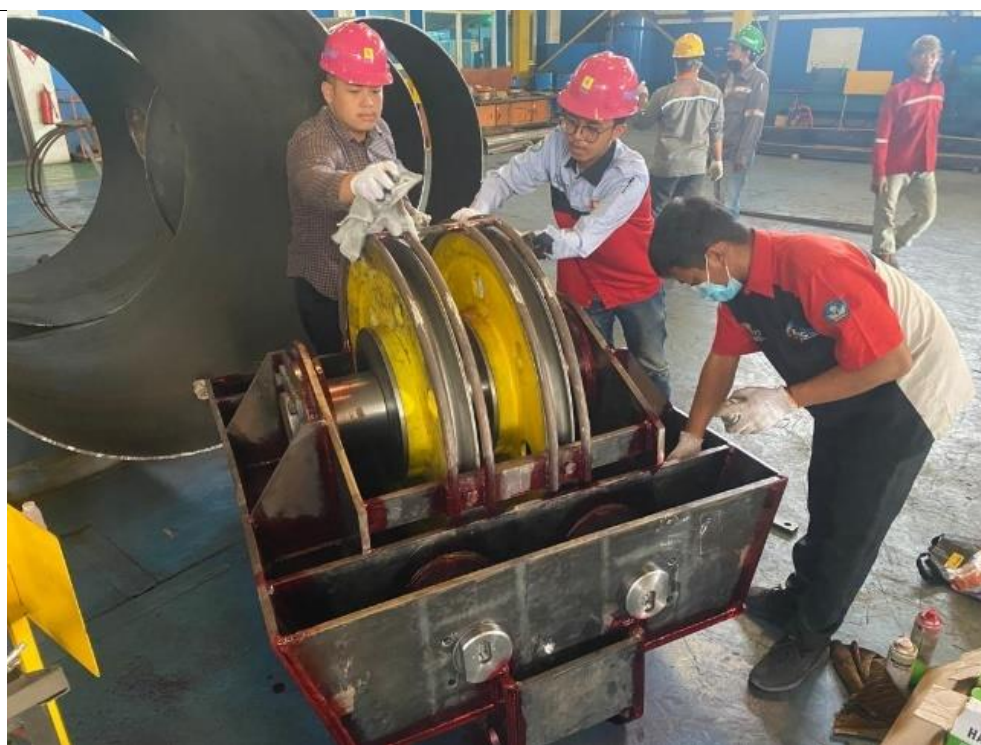
Quality Control menggunakan penetrant pada komponen Grab Bucket

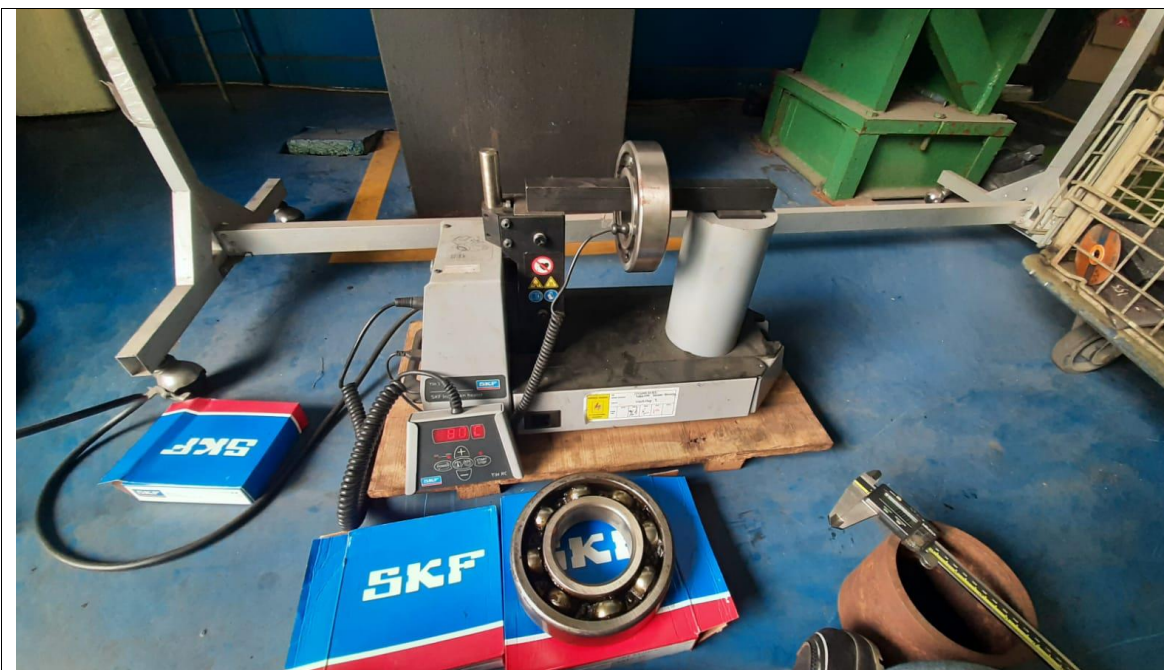
Pengujian Alat Induction Heater Bearing
