**ANALISIS KEGAGALAN *BEND TUBE PREHEATER*
PADA *HEAT RECOVERY STEAM GENERATOR***

R. SONY ENDARDO PUTRO
NRP 2112 100 020

JURUSAN TEKNIK MESIN
Fakultas Teknologi Industri
Institut Teknologi Sepuluh Nopember
Surabaya 2017

FAILURE ANALYSIS OF BEND TUBE PREHEATER ON HEAT RECOVERY STEAM GENERATOR

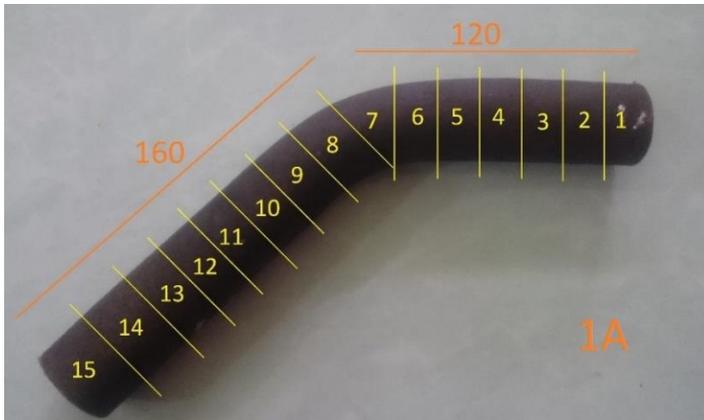
Gambar 3.2 Bagian – bagian pemotongan pada spesimen 1A

Pengukuran dimensi dalam penelitian untuk tugas akhir ini bertujuan untuk mengetahui penipisan yang terjadi pada spesimen secara akurat dan menyeluruh permukaan pipa. Pemotongan dilakukan dengan cara memotong spesimen menjadi beberapa bagian dengan gergaji tangan sepanjang 20 mm pada setiap bagiannya seperti pada gambar 3.1. Kemudian, potongan – potongan spesimen tersebut akan dilakukan pengukuran ketebalan dengan menggunakan jangka sorong dari sudut 0° hingga 330° dan jarak X_1 dan X_2 seperti pada gambar 3.2. Hasil pengukuran dicatat dan dijadikan dalam satu file *excel* untuk diolah menjadi analisa penipisan yang terjadi sepanjang permukaan pipa seperti pada gambar 3.3.

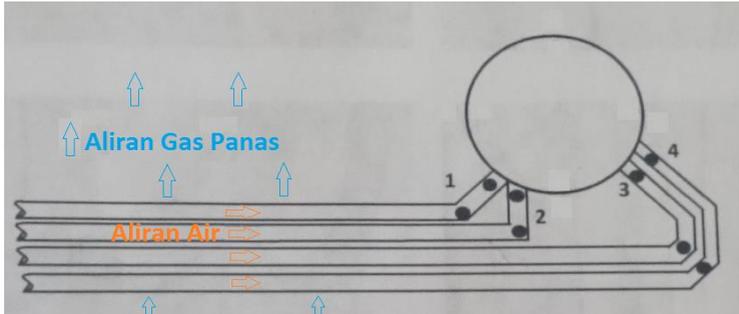
Gambar 4.1 Letak dan Arah Aliran Air dan Gas Panas dari *Bend Tube Preheater*

Analisa visual dilakukan pada permukaan dalam dan luar *bend tube preheater* untuk melihat kerusakan berupa lubang, pembentukan produk korosi, dan perubahan warna yang terjadi pada spesimen. Terdapat empat *bend tube preheater* sebagai spesimen pada penelitian ini, dimana letak keempat *bend tube preheater* sebagai outlet dari *drum* seperti pada gambar 4.1, dengan

Berdasarkan gambar 4.1, spesimen yang didapatkan berupa dua buah pipa yang ditandai dengan nomor 1 yang kemudian dibedakan menjadi 1A dan 1B dengan jarak antara 1A dan 1B sebesar 20,65 cm pada sumbu horizontal. Kemudian dua buah pipa yang ditandai dengan nomor 2 yang kemudian dibedakan menjadi 2A dan 2B dengan jarak antara 2A dan 2B sebesar 20,65 cm pada sumbu horizontal. Langkah selanjutnya untuk melakukan analisa visual dan perhitungan ketebalan spesimen, setiap spesimen dipotong menjadi beberapa sampel seperti pada gambar 4.2. Spesimen 1A terdapat 15 sampel, spesimen 1B terdapat 14 sampel, spesimen 2A terdapat 15 sampel, dan spesimen 2B terdapat 16 sampel. Lalu setiap sampel akan diamati pola kerusakannya, lapisan produk korosi yang terbentuk, dan perubahan warna yang terjadi baik pada permukaan dalam maupun luar *bend tube preheater*.

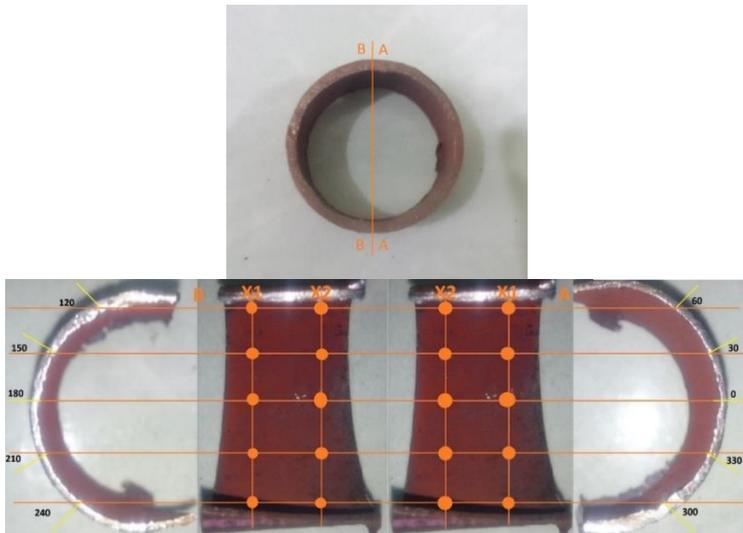
Gambar 4.3 Pengukuran Ketebalan Sampel *Bend Tube Preheater*

Dari hasil pengamatan permukaan dalam dan luar *bend tube preheater* terdapat pengurangan ketebalan yang merujuk ke peristiwa korosi. Oleh karena itu, diperlukan pengukuran ketebalan pada setiap sampel untuk semua spesimen. Pertama, setiap sampel dipotong menjadi 2 bagian, sehingga terbentuk penampang A dan B pada setiap sampel. Kemudian dilakukan pengukuran pada setiap sampel, dengan pengambilan nilai pengukuran sebanyak 24 titik dari 0° hingga 330° , dengan setiap perbedaan 30° dari setiap titik pengukurannya. Setelah itu, setiap sampel dilakukan pengukuran dua kali dengan perbedaan jarak pengukuran 1 cm yang ditandai dengan X1 dan X2 pada gambar 4.3. Hasil pengukuran dari semua sampel ditampilkan pada gambar 4.4 hingga 4.7.
