**ANALISIS KEGAGALAN KOMPONEN
SPRING ROD DALAM SPRING SUSPENSION
ASSEMBLY PADA COAL MILL TUBAN I PT.
SEMEN INDONESIA TBK.**

Ryan Tri Kurniawan

2017

**FAILURE ANALYSIS OF SPRING ROD
COMPONENT IN SPRING SUSPENSION
ASSEMBLY IN COAL MILL TUBAN I PT. SEMEN
INDONESIA TBK**

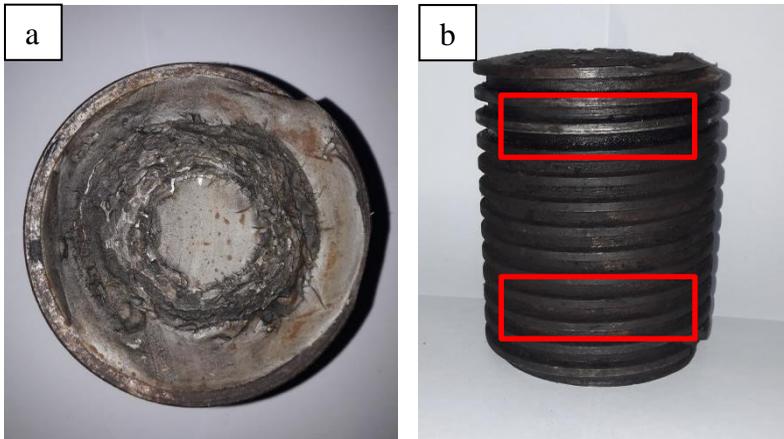
Gambar 3.3 (a) Potongan komponen *spring rod* pada bagian yang patah dan (b) daerah untuk pengujian kekerasan pada bagian yang dekat dan jauh dari patahan

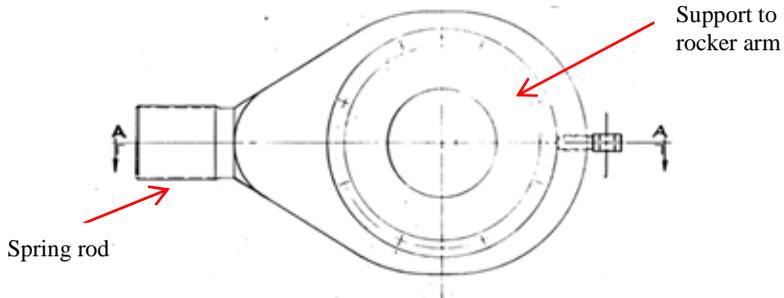
Gambar 4.3 Desain *spring rod* pada *spring suspension assembly*

Gambar 4.3 menunjukkan desain *spring rod* pada *spring suspension assembly*. *Spring rod* terhubung dengan *support to rocker arm* yang merupakan penghubung ke komponen *rocker arm*. Pada kasus ini, *spring rod* merupakan material yang terjadi kegagalan. *Spring rod* pada *Coal Mill Tuban 1* tidak memiliki sertifikat material yang digunakan.

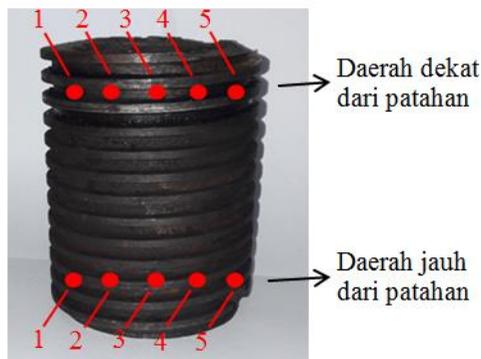
Gambar 4.10 Titik indentasi pengujian kekerasan

Pengujian *hardness* ini digunakan untuk mengetahui distribusi kekerasan pada *spring rod* yang mengalami kegagalan dan yang berada jauh dari kegagalan. Pengujian ini menggunakan indentasi sebanyak 5 titik pada masing – masing daerah, indentasi dilakukan pada daerah yang dekat dan jauh dari patahan dengan beban sebesar 100 kgf. Pembagian daerah indentasi dapat dilihat pada Gambar 4.10.

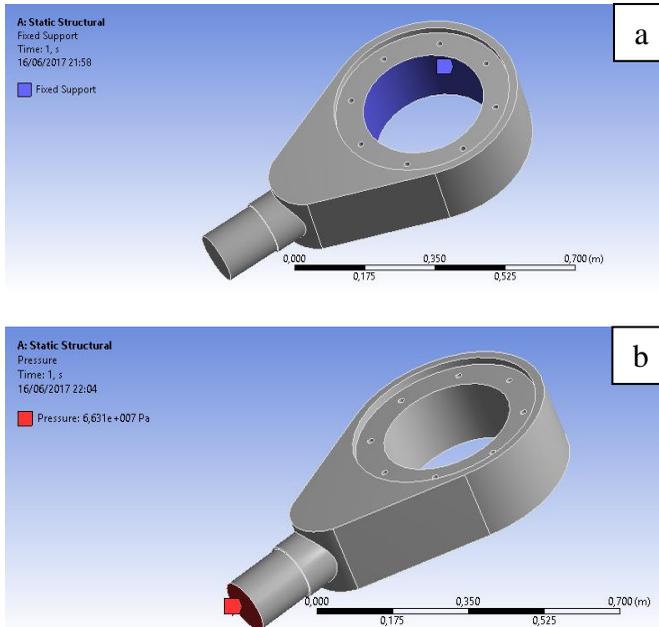
$$\begin{aligned} \text{Hydraulic pneumatic pressure} &= 69 \text{ kg/cm}^2 \\ &= 676,2 \text{ kgf/cm}^2 \\ &= 66,31 \text{ Mpa} \end{aligned}$$

Gambar 4.12 Analisa tegangan dengan batasan (a) *fixed support* (b) tekanan *hydraulic pneumatic*
