**ANALISIS KEGAGALAN U-TUBE ECONOMIZER
SA210-A1 B-1102 DI PABRIK 1 PT. PETROKIMIA
GRESIK**

NABIL
NRP 2112 100 074

DEPARTEMEN TEKNIK MESIN
FAKULTAS TEKNOLOGI INDUSTRI
INSTITUT TEKNOLOGI SEPULUH NOPEMBER
SURABAYA 2018

**FAILURE ANALYSIS ON ECONOMIZER U-TUBE
SA210-A1 B-1102 OF PT. PETROKIMIA GRESIK
PLANT 1**

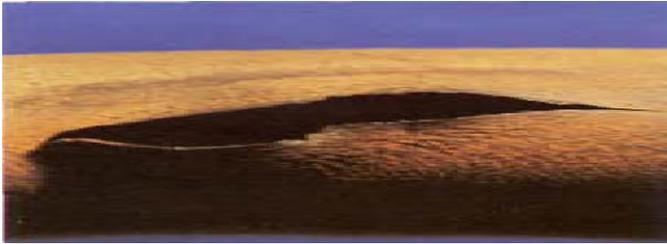
Penipisan substansial permukaan luar dinding tabung ada pada kelengkungan bagian dalam tikungan pada tube economizer. Sebuah ruptur compang-camping melubangi dinding di zona penipisan parah (Gambar 2.23). Jauh dari pecahnya, permukaannya relatif tidak tergoyahkan.

Perpecahan ini disebabkan oleh dinding erosi yang menipis. Tekanan internal normal tidak bisa lagi terkandung di lokasi yang terkikis dan tabungnya pecah. Erosi disebabkan oleh pelampiasan partikulat keras yang masuk dalam gas buang. Ada bukti adanya korosi cold-end ringan pada semua permukaan luar.

Gambar 2.23 Pecahnya tube economizer yang disebabkan oleh erosi permukaan luar lokal yang parah terkait dengan bahan partikulat yang dimasukkan ke dalam gas buang [11]

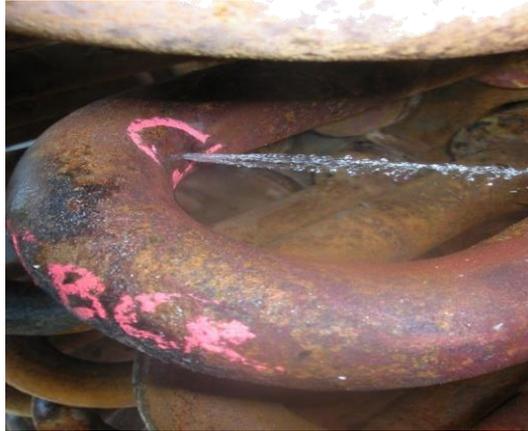
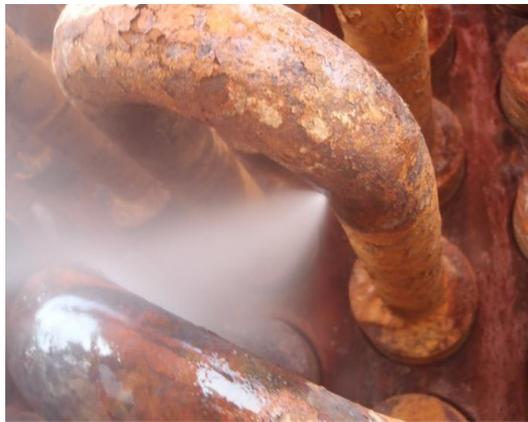
No	Tanggal	Deskripsi Kebocoran
1	19 Maret 2011	Bocor 1 ea, semuanya pada sisi dalam u-bend
2	19 April 2012	Bocor 4 ea, semuanya pada sisi dalam u-bend
3	11 Juni 2012	Bocor 8 ea, 6 bocor pada sisi dalam u-bend, 2 ea pada lasan
4	1 Januari 2013	Bocor 5 ea, 3ea bocor pada sisi dalam u-bend, 2 ea pada lasan

Gambar 4. 1 Kebocoran yang terjadi pada *u-tube economizer*

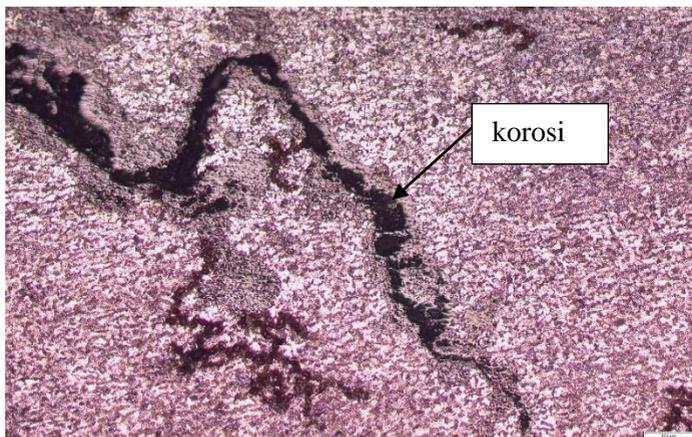
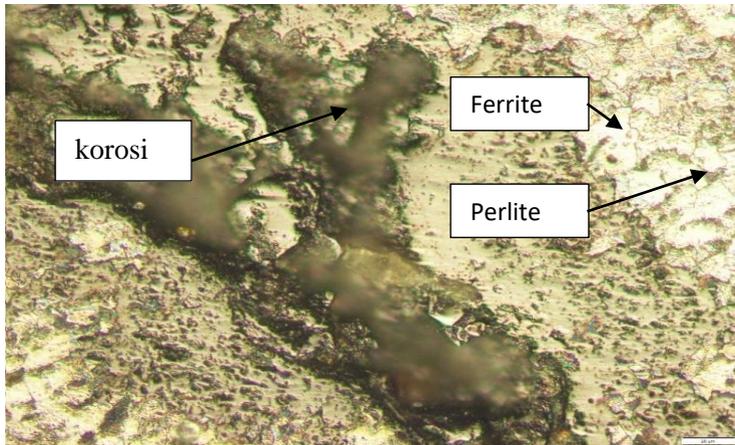
Gambar 4. 7 (a) Pengamatan strukturmikro u-tube yang gagal dengan perbesaran 100x dan (b) Pengamatan strukturmikro u-tube yang gagal dengan perbesaran 500x

Berdasarkan pengamatan strukturmikro, menunjukkan adanya *mikrocrack* pada permukaan dalam tube. Hal ini mengindikasikan kegagalan berasal dari *water-side tube* dan mencapai kedalaman diameter luar tube, sehingga tube mengalami kebocoran. Terjadinya kegagalan pada *tube* disebabkan karena *pitting corrosion*.

Pada proses pengelolaan air boiler aplikasi bahan kimia *oxygen scavenger* yang merupakan penghilang kandungan oksigen pada air umpan boiler sebagai pencegah karat (*corrosion inhibitor*) pada *tube* boiler. Ada beberapa bahan kimia yang dapat difungsikan sebagai *oxygen scavenger*, misalnya *Hydrazine* (tidak diizinkan untuk pabrik-pabrik yang mengolah bahan makanan), *Sodium Sulfide* (dapat digunakan untuk pabrik-pabrik yang mengolah bahan makanan = food grade). Agar kecepatan reaksi bahan kimia *oxygen scavenger* mengikat oksigen meningkat menjadi keharusan setiap bahan kimia tersebut ditambahkan *catalyst*. Bahan kimia *oxygen scavenger* yang di gunakan PT. Petrokimia Gresik yaitu *Hydrazine* (N_4H_2). Dengan reaksi yang terjadi yaitu

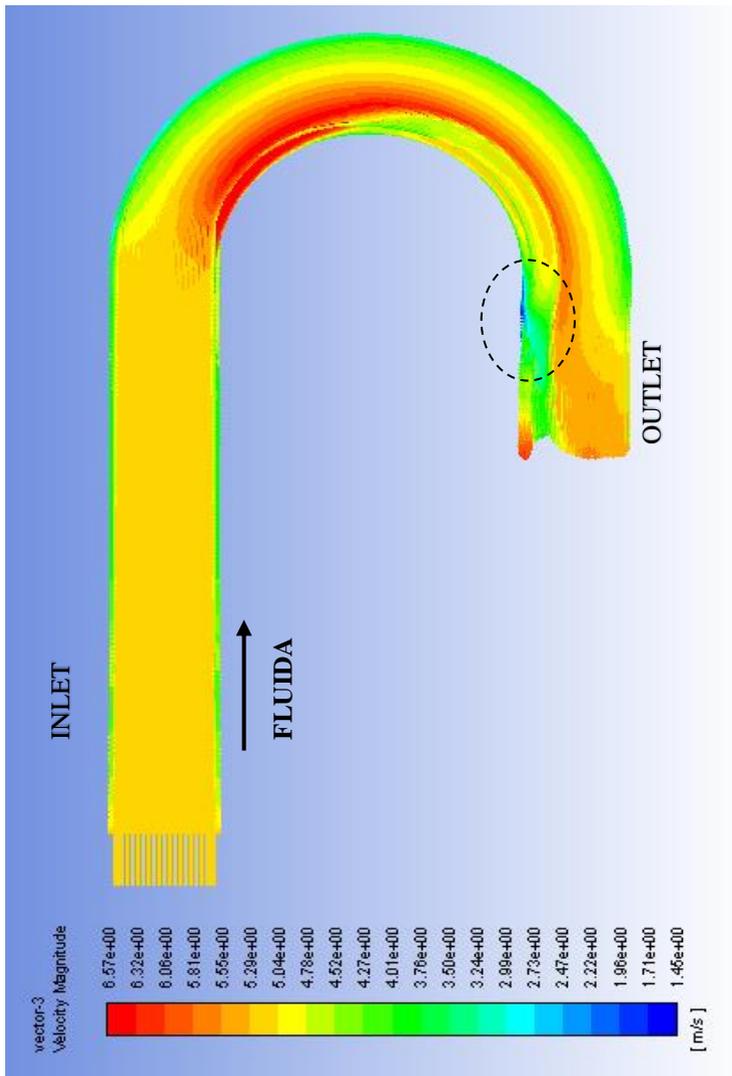
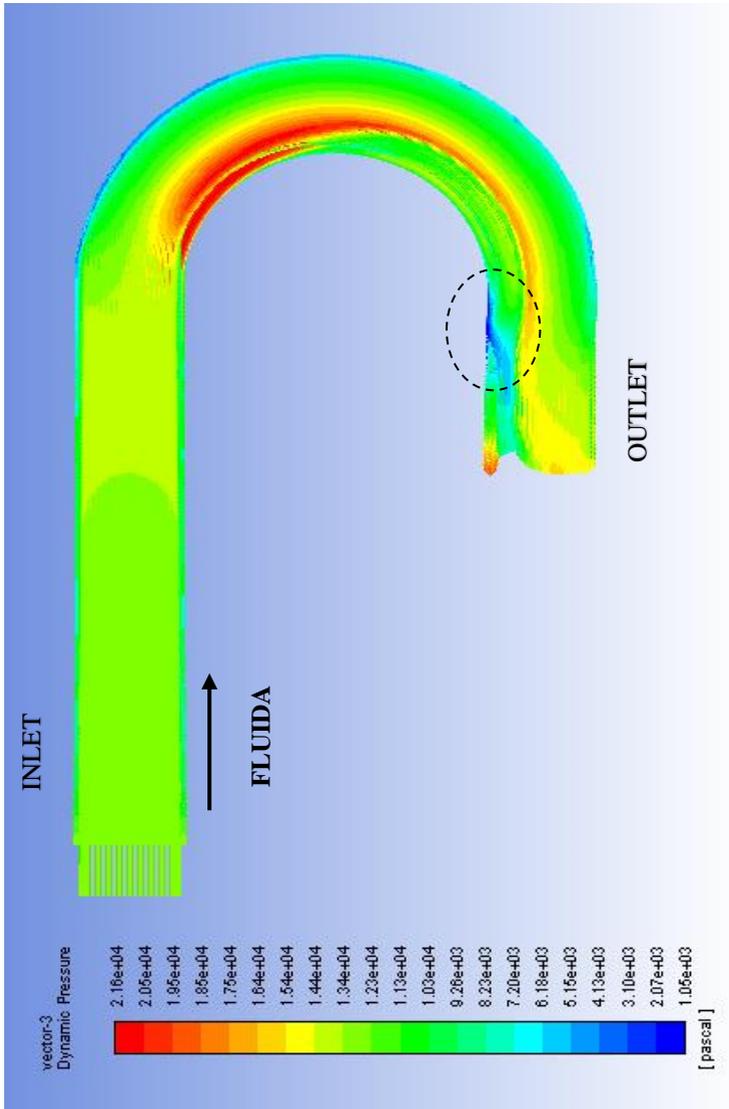
Dari pengujian dan simulasi kegagalan yang terjadi pada *u-tube economizer* karena *pitting corrosion*. *pitting corrosion* terjadi akibat adanya oksigen terlarut yang masuk pada *u-tube*, Sehingga pada saat aliran air mengalami penurunan tekanan dan terjadi turbulente mengakibatkan oksigen
