# Investigasi Penyebab Kerusakan *Chain Bucket Elevator* pada 7<sup>th</sup> *Finish Mill Transport System Area* di Tuban IV PT. Semen Gresik

Sebastianus Dwi Danuputro dan Witantyo

Jurusan Teknik Mesin, Fakultas Teknologi Industri, Institut Teknologi Sepuluh Nopember (ITS)

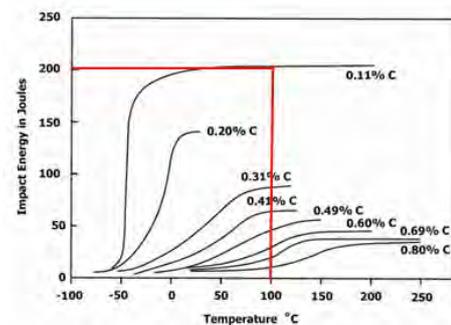
Gambar.6. Grafik *impact energy versus temperature* dengan variasi kadar karbon <sup>[15]</sup>

Berdasarkan grafik pada gambar 6 dengan kandungan *carbon* pada *AISI 1524* yaitu 0.134% dan perlakuan pengujian pada temperatur 100°C maka nilai *impact energy* adalah 200 Joule. Karena nilai pengujian *impact* yang dilakukan adalah 32,046 Joule jauh lebih kecil, maka hal ini dianggap tidak wajar dan sangat mengindikasikan material *chain* bersifat getas.
