LAPORAN MAGANG

MP 61 SLOPE REMEDIATION PROJECT

**DEPARTEMEN MINE CLOSURE & REGIONAL GEOTECHNICAL
PT FREEPORT INDONESIA**

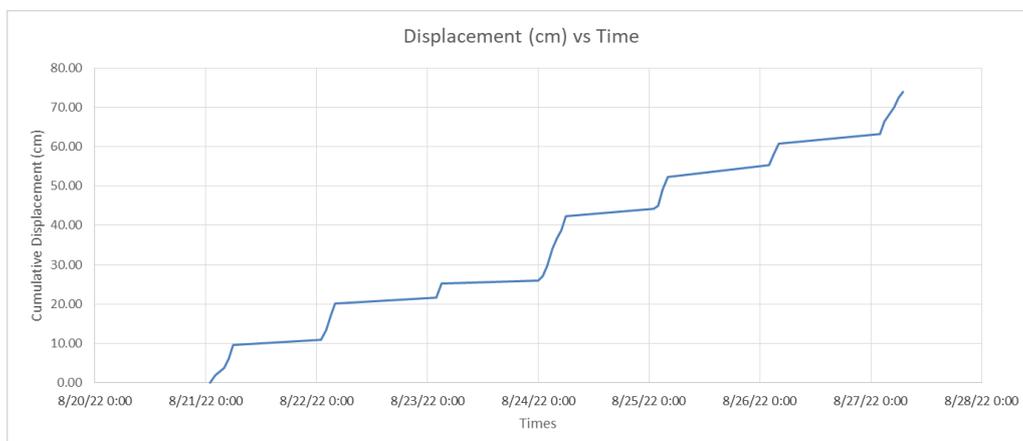
Gambar 2. 16 Contoh Data GPS yang Tidak Terekam secara Periodik
Sumber: GIMC (2023)

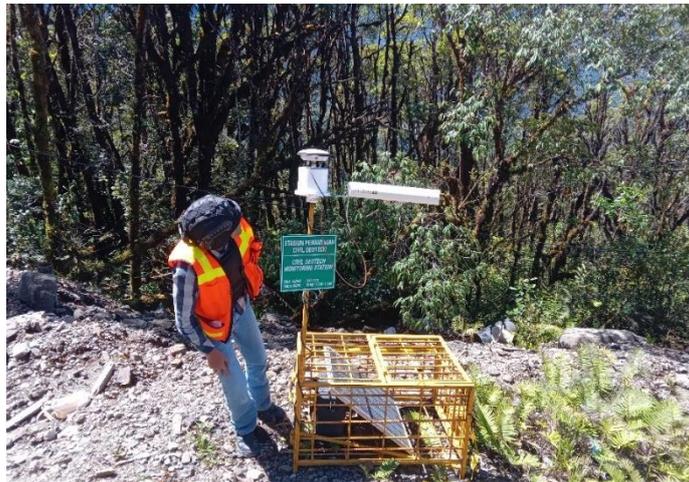
Apabila GPS telah terdeteksi tidak bekerja dengan baik, maka perlu dilakukan inspeksi di lapangan (Gambar 2.17) apakah GPS tidak bekerja karena mati (tidak aktif) atau GPS tidak mendapatkan sinyal pada area tersebut, sehingga data tidak terekam oleh sistem. Apabila mati, maka pengecekan umumnya dilakukan pada hubungan GPS dengan *power supply*. Apabila GPS masih aktif, dilakukan pengecekan secara general pada kompoenen GPS sebelum ditarik kesimpulan bahwa sinyal di area tersebut tidak mendukung GPS dalam melakukan pengiriman data.

Gambar 2. 17 Pengecekan GPS di MSR MP 61

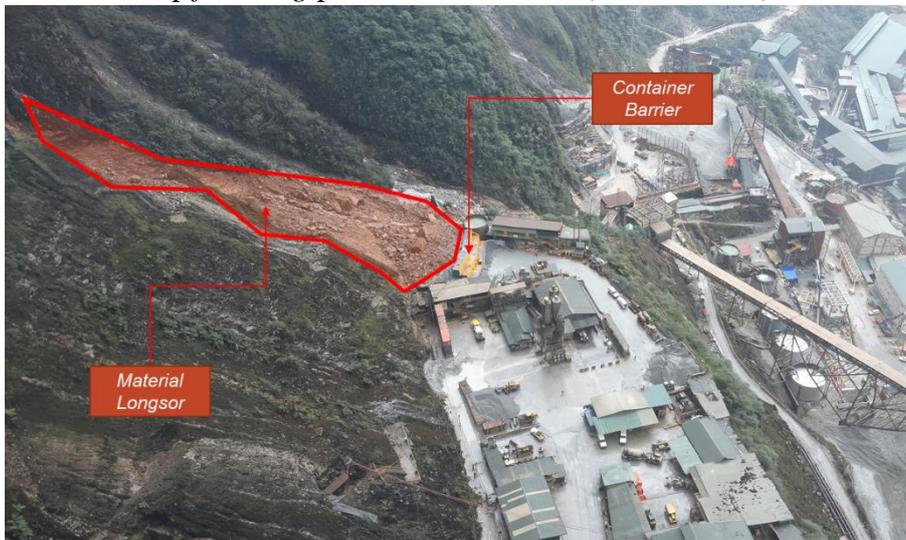
Proyek yang sedang berlangsung pada area Amole Batch Plant adalah pembuatan *container barrier*. *Container barrier* sendiri merupakan salah satu *containment* yang menerapkan konsep *gravity wall* yang berfungsi untuk menahan material longsor di belakangnya (Gambar 2.20). Pada 23 Maret 2023, konstruksi masuk ke tahap pembuatan *steel support* sebagai *bracing* bagi *container barrier*. Pekerjaan lalu dilanjutkan ke tahap *finishing* pada 30 Maret 2023 (Gambar 2.21).

Gambar 2. 20 *Container barrier* di Area Amole Batch Plan

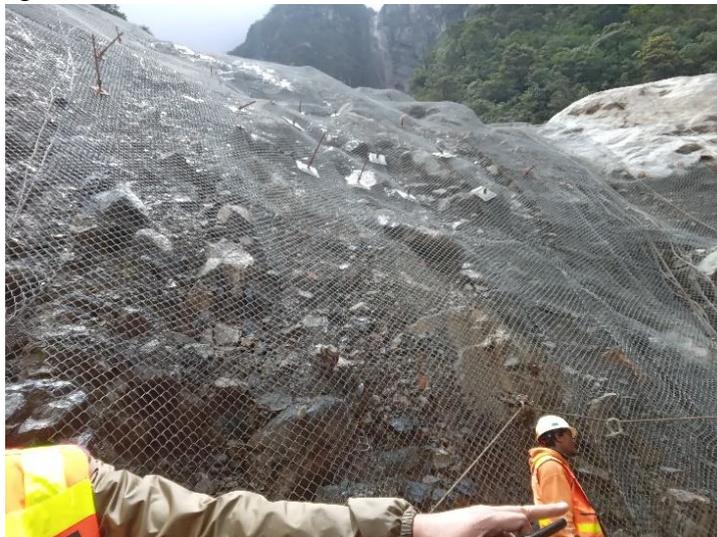
Konveyor merupakan mesin yang berfungsi mendistribusikan material *ore* dari *underground* menuju *Mill*. Oleh karena itu, mesin tersebut perlu dilindungi dari bahaya geoteknik yang mungkin terjadi. Remediasi yang dilakukan berupa *meshing* (Gambar 2.23) untuk menahan material permukaan yang dapat mengganggu kinerja *Belt Conveyor* (BC) 36 -38 dan *retaining wall* (Gambar 2.4) untuk mencegah dampak kerusakan yang lebih besar.

Gambar 2. 23 *Meshing* pada lereng dibelakang BC 36 dan 38

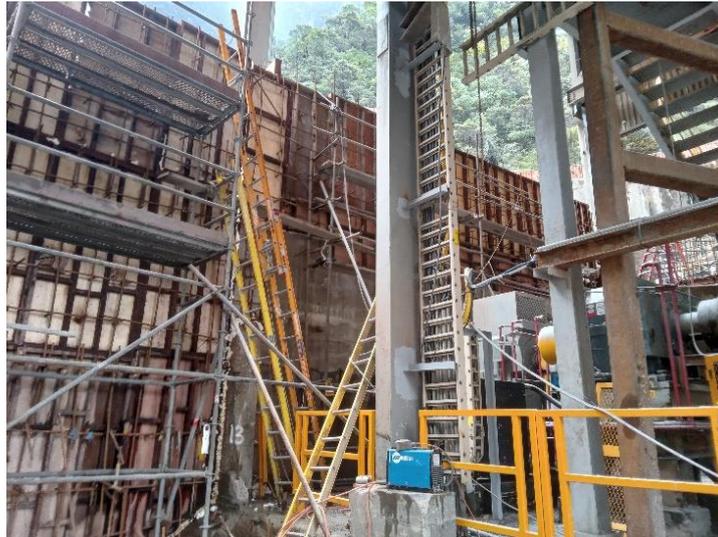
Gambar 2. 24 Konstruksi *Retaining Wall* dalam Proses Pemasangan Bekisting

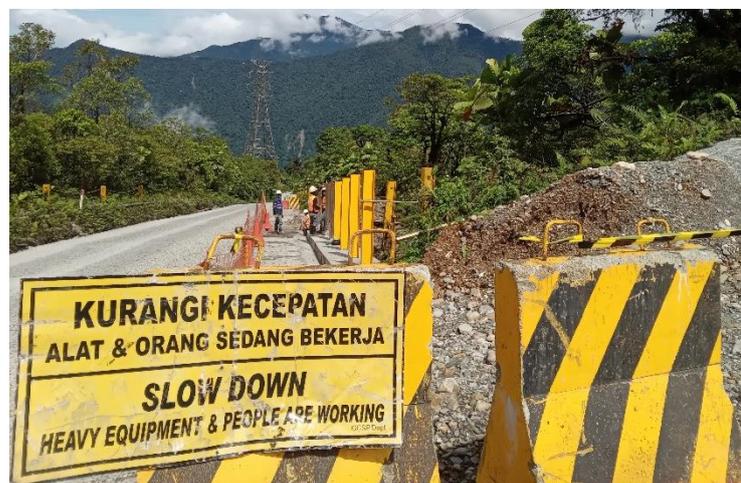
Proyek pembuatan *guard rail* pada MSR MP 56 (Gambar 2.25) merupakan proyek bersama antara *section* Civil Geotech, *Road Maintenance*, dan GCSP (General Construction & Special Project). Inspeksi dilakukan untuk memastikan apakah pekerjaan dilapangan dilaksanakan sesuai dengan desain yang ada (Gambar 2.26). Pekerjaan yang dilakukan berdasarkan inspeksi pada 22 Maret 2023, pekerjaan yang sedang berlangsung adalah pengelasan pada sambungan *guard rail* dan instalasi tulangan untuk pondasi *guard rail* (Gambar 2.27)

Gambar 2. 25 Pembuatan *Guard rail* MP 56

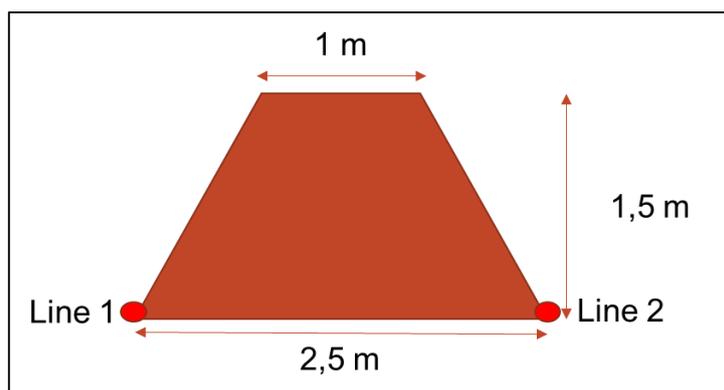
Gambar 2. 30 Dimensi Tanggul yang Direkomendasikan

Solusi dari permasalahan tersebut adalah pembuatan tanggul dengan tinggi 1,5 m dengan lebar kurang lebih 2,5 m (Gambar 2.30). Dimensi tanggul (panjang dan lebar) ditandai oleh *Geotech Line* yang dipasang oleh tim (Gambar 2.29) dan dikomunikasikan kepada Grasberg Dispatch sebagai pihak yang akan melaksanakan pembuatan tanggul tersebut. Adapun jarak tanggul yang direkomendasikan adalah 2m dari kaki lereng, sehingga apabila terdapat longsor susulan, material yang jatuh dapat tertahan oleh tanggul, sebab apabila jarak tanggul terlalu dekat, maka akan dibutuhkan tanggul yang lebih tinggi dengan dimensi yang lebih besar pula.

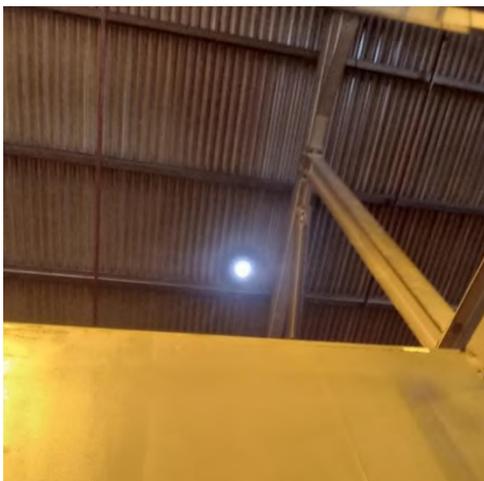
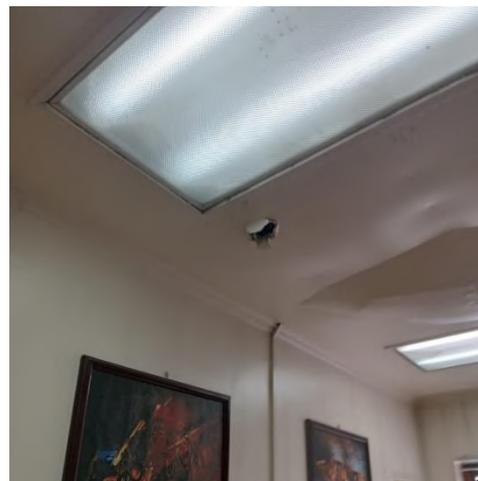
Laporan terkait batuan jatuh diterima pada 30 Maret 2023, ditemukan sebuah batu dengan diameter $\pm 10\text{cm}$ yang menembus atap dari Amole Shop Besar pada area *Mill* (Gambar 2.32) yang diduga merupakan efek dari aktivitas *Blasting*. Akan tetapi hal tersebut cukup janggal, mengingat tidak ada saksi pada saat kegiatan *blasting* berlangsung terkait suara maupun temuan batuan yang melenting ke arah Amole Shop Besar, SOP *blasting* di permukaan juga telah dipatuhi. Setelah dilakukan koordinasi lebih lanjut, didapatkan fakta bahwa temuan tersebut telah mulai dari 27 Maret 2023, sedangkan kegiatan *blasting* dilaksanakan pada 28 Maret 2023, sehingga dapat disimpulkan bahwa batuan tersebut bukan merupakan efek dari kegiatan *blasting* yang sebelumnya telah dilaksanakan. Fakta lain yang ditemukan adalah ruangan tersebut tidak digunakan sejak beberapa bulan yang lalu, sehingga batuan tersebut bisa diakibatkan oleh *event* yang telah lama terjadi. Oleh karena itu, *assasment* terhadap laporan yang masuk hanya dalam ranah analisis penyebab batuan tersebut menghantam atap Amole Shop Besar dan *judgement* terhadap keamanan ruangan tersebut dari bahaya geoteknik.

Gambar 2. 32 Amole Shop Besar yang Terdampak Batuan Jatuh

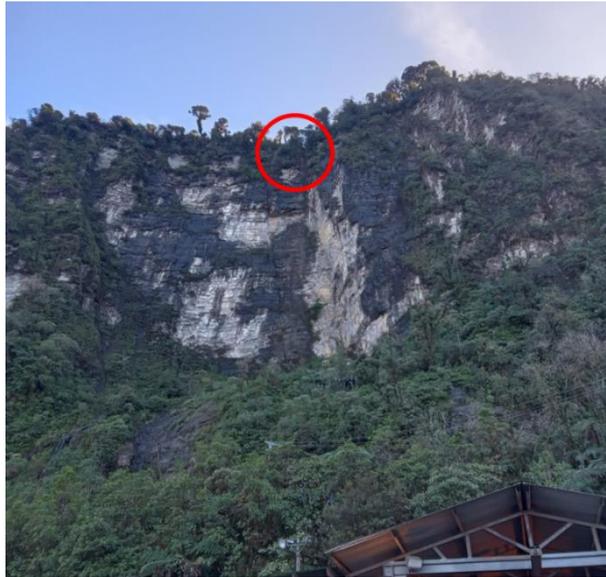
Laporan terkait isu geoteknik diterima pada 17 Mater 2023 di area Zaagkam, tepatnya pada area Piping Shop milik Divisi Central Service sebelum pintu masuk ke *Zaagkam tunnel*. Dari laporan yang diterima, *crew* setempat mendengar adanya suara gemuruh yang diduga merupakan batuan jatuh dari atas lereng *Zaagkam* (Gambar 2.34) dan melakukan evakuasi, sehingga pekerjaan dihentikan. Secara visual, tidak terdapat tanda-tanda kerusakan atau gerusan pada lereng batuan di area *Zaagkam* tersebut, batuan pada lereng juga terlihat *solid* dan *intact* sehingga kemungkinan batuan tersebut merupakan material dari atas lereng yang terbawa aliran air dan jatuh ke bawah.

Gambar 2. 34 Dugaan Sumber Material Batuan yang Jatuh

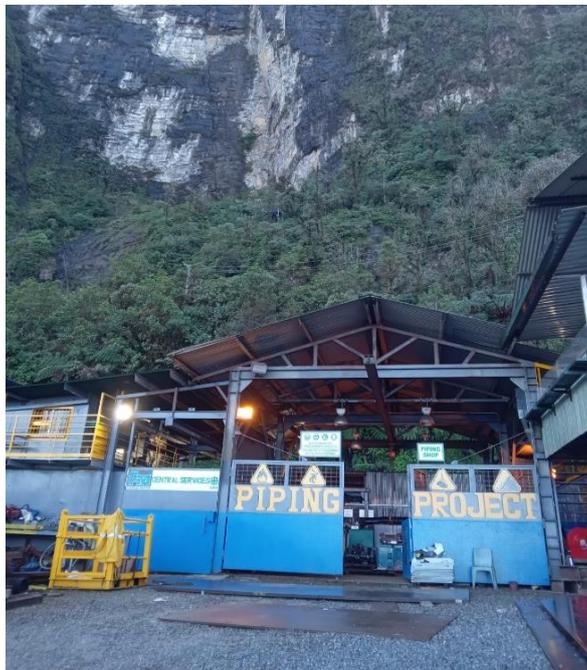
Gambar 2. 35 Area Piping Shop yang Berpotensi Terdampak Material Batuan yang Jatuh

Setelah dilakukan observasi visual, area kerja dianggap aman, tidak terdapat kerusakan yang terjadi, material batu yang dilaporkan jatuh pun tidak terobservasi di lapangan. Oleh karena itu, direkomendasikan untuk menempatkan seorang *spotter* yang dibekali *horn* untuk mengawasi area lereng dan Piping Shop (Gambar 2.35) yang berpotensi terdampak material batu yang jatuh untuk 2 hingga 3 hari kedepan. Apabila tidak ditemukan isu susulan, maka penempatan *spotter* dapat diberhentikan dan pekerjaan dapat dilanjutkan seperti biasa. Tindakan lebih lanjut yang dilakukan adalah melakukan komparasi terhadap kondisi dari Zaagkam *slope* untuk mengetahui apakah terdapat perubahan yang terjadi dan apakah benar terdapat material batuan yang jatuh.

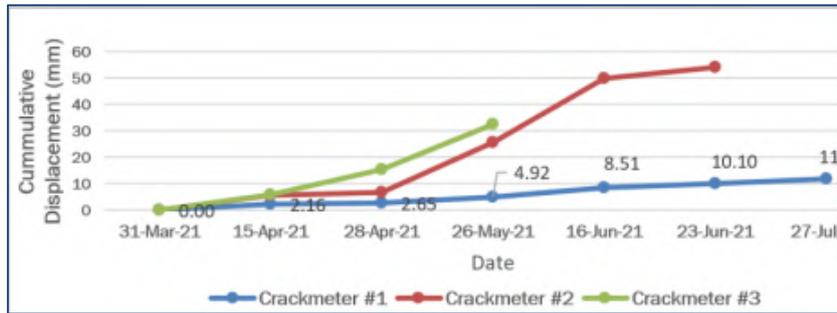
Gambar 3.2 Grafik Crack Displacement pada Bulan Maret - Juli

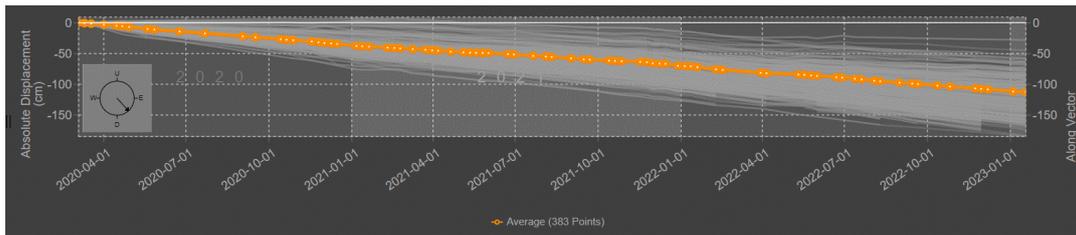
Gambar 3.3 Grafik Ground Movement Berdasarkan Data InSAR

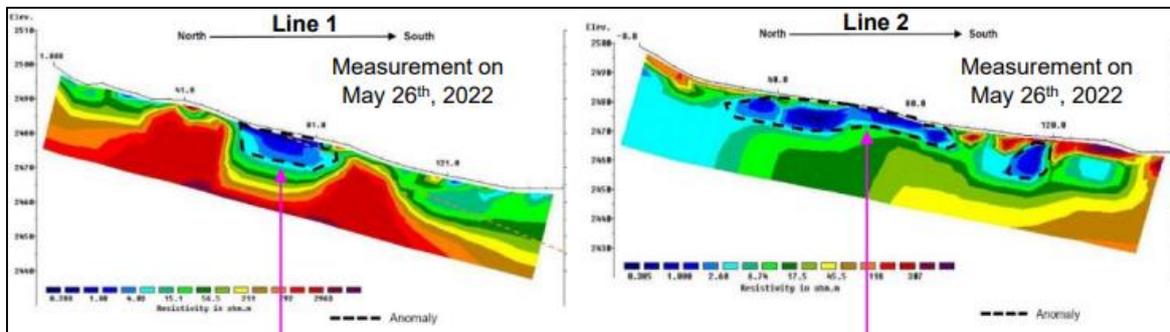
Dari pergerakan yang terdeteksi, perbaikan dilakukan dengan menutup *gap* menggunakan mortar beton sebagai upaya jangka pendek. Selain itu, dilakukan *resistivity test* yang mengindikasikan bahwa terdapat area yang jenuh pada tanah di bawah perkerasan jalan (Gambar 3.4), sehingga sebagai mitigasi lanjutan atas temuan tersebut, dilakukan penutupan pada *inlet* dan *outlet cross drainage* untuk memotong sumber air yang melewati drainase tersebut. Selain penutupan drainase, dilakukan pula *unloading* tanggul setinggi 1,5m dan pembuatan *guardrail* dengan pondasi tiang seperti pada Gambar 3.5.

Gambar 3.4 Hasil Resistivity Test pada Concern Area

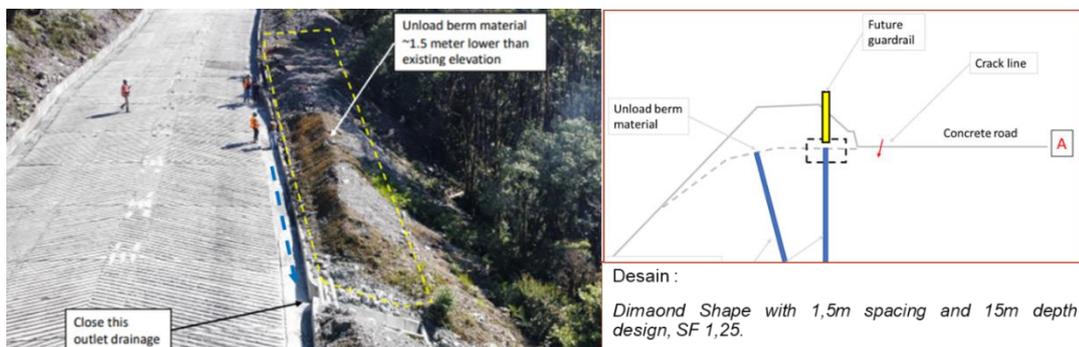
Gambar 3.5 Mitigasi yang Dilakukan pada Lokasi Studi

Setelah dilakukannya mitigasi (Gambar 3.5), kecepatan pergerakan telah mengalami penurunan, yaitu dari 0,98 mm/ hari menjadi 0,33 mm/ hari. Meskipun pergerakan menjadi lebih lambat, penanganan jangka panjang dilakukan dengan menambah lebar salah satu ruas MSR. Dengan pelebaran yang dilakukan, maka area yang mengalami deformasi dapat ditutup. Selain itu, dengan memperlebar jalan tersebut, perbaikan pada lereng yang bermasalah tidak mengganggu operasional jalan (MSR), sebab dengan memberikan perkuatan pada lereng yang bermasalah, risiko terhadap kelongsoran pada jalan baru juga dapat diminimalisir. Perbaikan yang direncanakan pada lereng dibawah MSR MP61 adalah penggunaan tiang penahan longsor dengan memanfaatkan material bekas pipa konsentrat. Penggunaan pipa tersebut telah lazim digunakan di PT Freeport Indonesia dalam rangka efisiensi dan minimalisir *waste material*, sehingga pembangunan yang dilakukan juga bersifat berkelanjutan (*sustainable*). Dengan mutu material yang tinggi, pipa yang digunakan sebagai tiang pancang dianggap mampu menahan beban yang bekerja, baik vertikal maupun horizontal. Akan tetapi, analisis terhadap kelayakan tiang tersebut tetap harus dilakukan, mengingat material yang digunakan merupakan material bekas. Oleh karena itu, dilakukan analisis terhadap material pipa dan stabilitas lereng pada MP61 sehingga desain perkuatan pada lereng tersebut dapat bekerja optimal.

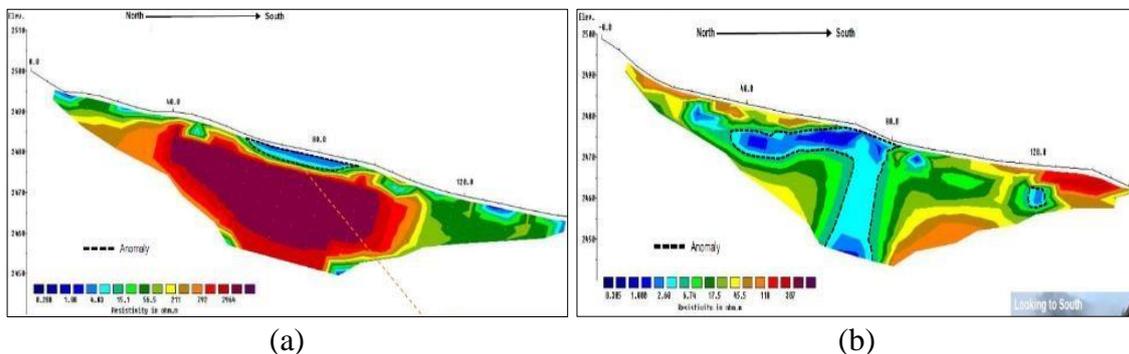
Gambar 3. 12 Hasil *Resistivity Test* pada Lokasi Studi
 Sumber: *GeoEngineering Division (2022)*

Berdasarkan Gambar 3.12 (a), dapat disimpulkan bahwasannya terdapat lapisan dengan resistivitas tinggi, yang berarti lapisan tersebut mengindikasikan adanya tanah dengan kepadatan yang tinggi atau lapisan tersebut merupakan formasi batuan. Sedangkan dari Gambar 3.12 (b), didapatkan adanya area dengan resistivitas rendah memanjang ke arah kaki lereng, karena resistivity test pada *line* tersebut dilakukan di area permukaan lereng. Area tersebut (area berwarna biru) diindikasikan sebagai *top soil* dengan aliran air. Oleh karena itu, dari kedua hasil uji resistivitas (Gambar 3.12), didapatkan lapisan dari lereng berdasarkan nilai resistivitasnya (Tabel 3.2).

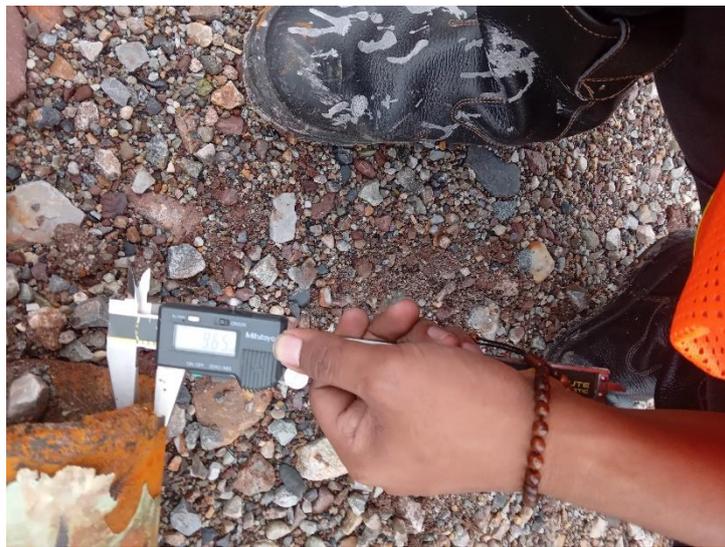
Data ketebalan yang didapatkan merupakan data primer yang diukur pada empat sisi penampang pipa dilapangan (Gambar 3.15) dengan ketebalan maksimum (batas atas) yang dianggap representatif adalah 10.97 mm (ketebalan pipa baru). Hal ini dilakukan, sebab pipa bekas yang diukur dapat ditemplei oleh bekas *slurry* yang menempel pada dinding pipa, sehingga ketebalan pipa seolah-olah bertambah. Data kosong pada Tabel 3.3 menandakan bahwa sisi tiang tertutup atau terhalang oleh material lain yang tidak dapat dipindahkan menggunakan tenaga manusia, sehingga terdapat satu sisi pipa yang tidak terukur ketebalannya.

Gambar 3. 15 Pengukuran Ketebalan Pipa Konsentrat

Dari data yang telah diperoleh, dilakukan perhitungan ketebalan rata-rata data tiang yang telah diambil. Berdasarkan 130 data ketebalan dari 39 pipa yang diukur, didapatkan rata-rata ketebalan pipa sebesar 9,609 mm.

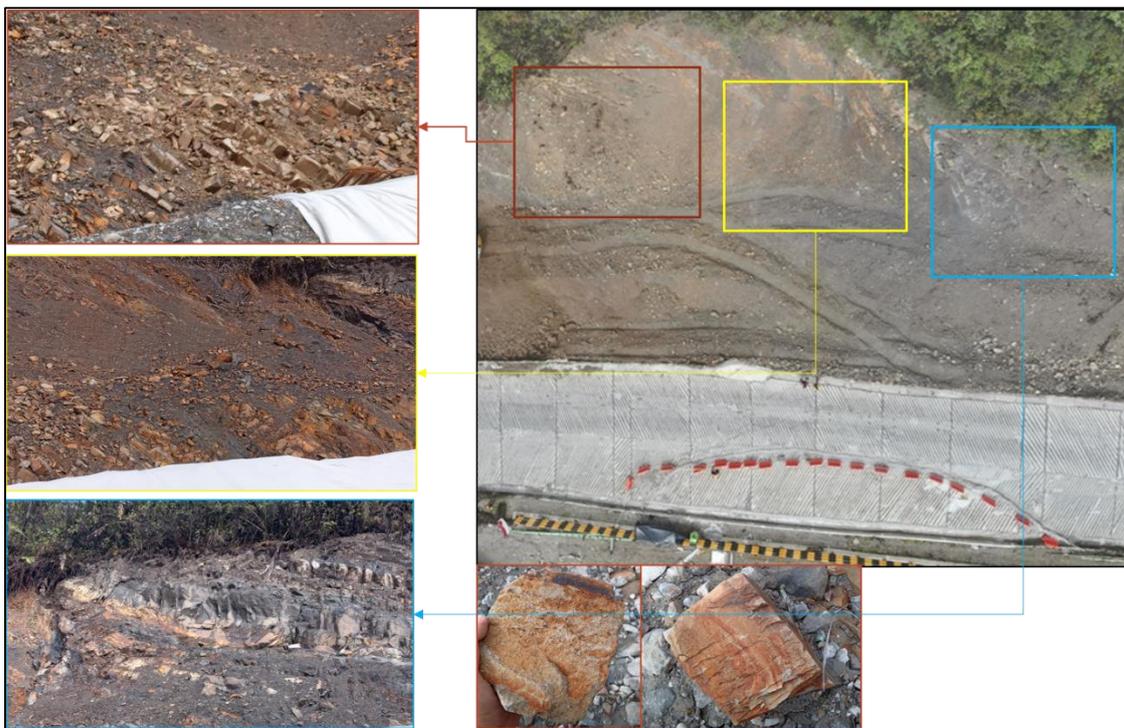
Gambar 3. 18 Kondisi Batuan pada Lereng di atas Lokasi Studi

Berdasarkan observasi visual pada Gambar 3.18, diketahui bahwa formasi batuan pada lokasi studi didominasi oleh batuan pasir dan sebagian kontak dengan batuan serpih (*shales*). Hal ini juga didukung oleh peta geologi regional dan *geology review* pada area terdekat, yaitu pada MP61,5 (Lampiran) yang mengindikasikan area MP61 dan sekitarnya didominasi oleh batuan pasir dan sebagian *shales* (batu serpih).

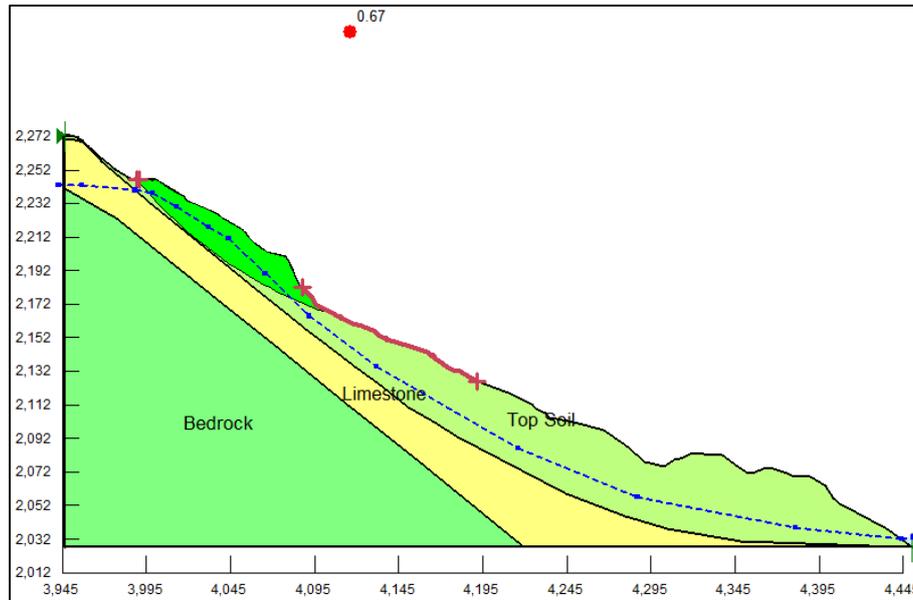
Gambar 3. 20 Stabilitas Lereng Eksisting

Dengan batasan masalah bahwa deformasi yang terjadi merupakan *soil failure mechanism* dan parameter *top soil* merupakan data tanah sampel 2, maka angka kemanan dari lereng pun juga tidak mencapai kondisi kritis ($SF = 1$). Sehingga perlu dilakukan penyesuaian terhadap parameter data tanah dan batuan pada lereng tersebut.

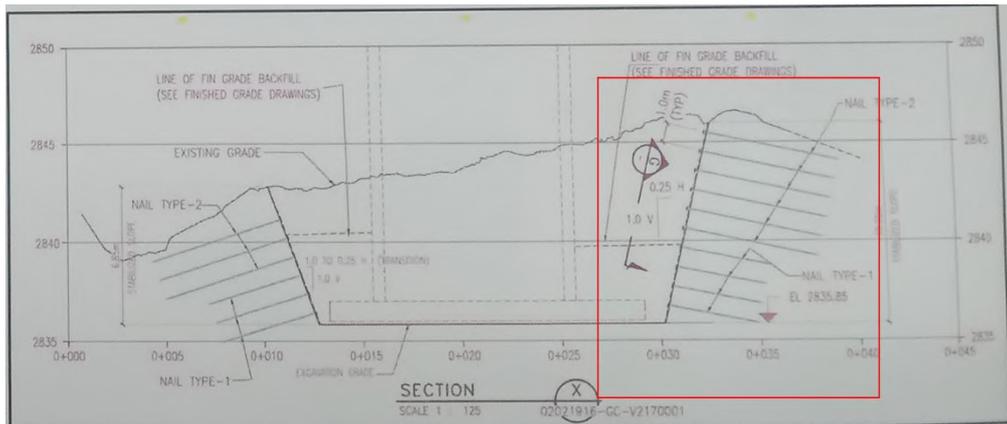
Gambar 4. 4 Desain Lereng yang Direkomendasikan

Setelah dilakukan inspeksi di lapangan, terdapat beberapa temuan pada area tersebut. Temuan pertama adalah keruntuhan yang terjadi pada salah satu lereng setinggi 10,05 m diakibatkan pelaksanaan dilapangan kurang sesuai dengan desain yang direkomendasikan. Berdasarkan rekomendasi yang ada, desain lereng memiliki kemiringan 1 : 0,25 dengan *soil nailing* (Gambar 4.4) memiliki angka kemanan 1,25 dan angka kemananan pada saat penggalian (tanpa *soil nailing*) telah memenuhi stabilitas > 1 . Akan tetapi galian lereng di lapangan menunjukkan kemiringan lereng yang lebih tegak, hal ini dikarenakan terdapat bangunan yang seharusnya dibongkar (Gambar 4.5), sehingga lereng yang digali dapat mencapai kemiringan yang direkomendasikan.

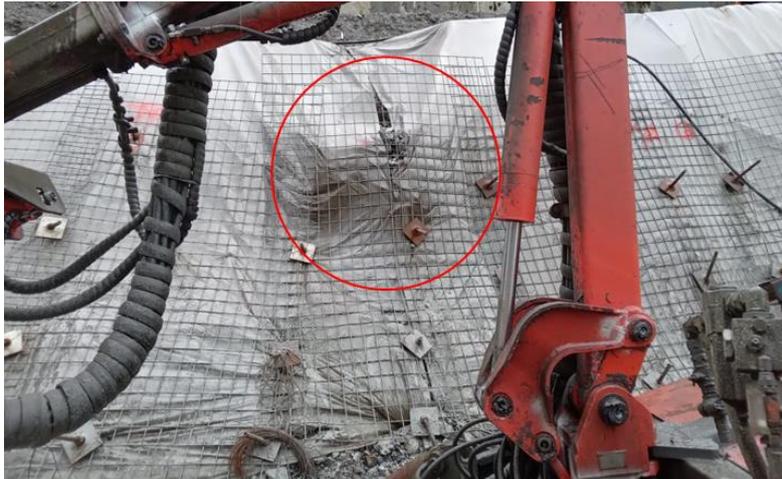
Temuan lainnya adalah adanya aliran air dari atas lereng galian (Gambar 4.5) yang dapat menyebabkan kelongsoran pada sisi lereng lainnya. Beberapa material juga telah terobservasi terbawa aliran dan menumpuk pada *meshing* yang terpasang (Gambar 4.6). Apabila tidak segera diatasi, maka lereng tersebut juga akan berpotensi longsor dan merusak rangkaian *soil nailing* yang telah terpasang.

Gambar 4. 6 Material Terlihat yang Terbawa Aliran Air Menekan *Meshing* yang Terpasang

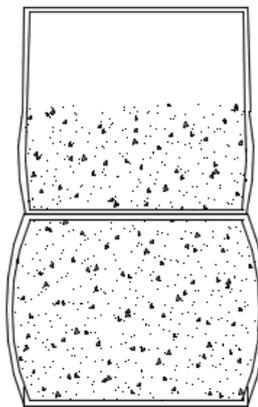
Gambar 4. 14 Deformasi yang Dapat Terjadi pada *Container barrier*

Dinding *box container* pada umumnya terbuat dari baja dengan ketebalan tertentu yang juga memiliki kapasitas tertentu dalam menahan gaya dorong yang terjadi. Oleh karena itu, material pengisi *container* disarankan untuk tidak menggunakan *loose material* dan disarankan untuk menggunakan material dengan sudut geser yang tinggi seperti batu pecah (batu *split*). Penggunaan *loose material* dapat mengakibatkan adanya tekanan aktif pada dinding *container* (Gambar 4.13) dan mengalami kerusakan (Gambar 4.14). Dengan menggunakan material yang memiliki sudut geser tinggi, tekanan aktif yang bekerja pada dinding *container* dapat tereduksi. Akan tetapi, *container barrier* pada PT Freeport Indonesia telah menggunakan beton sebagai material pengisinya. Material beton yang solid pada saat keadaan kering tidak menyebabkan tekanan aktif pada dinding *container*, selain itu secara keseluruhan rangkaian *container barrier* juga akan lebih solid, sehingga penggunaan beton sebagai material pengisi *container* dinilai lebih aman dibandingkan material pasir atau batu pecah. Meskipun memakan biaya material yang lebih besar, penggunaan material beton sebagai pengisi *container* dapat menambah umur penggunaan dari *container barrier* dan tidak frekuensi *maintenance* yang dilakukan juga akan lebih kecil.

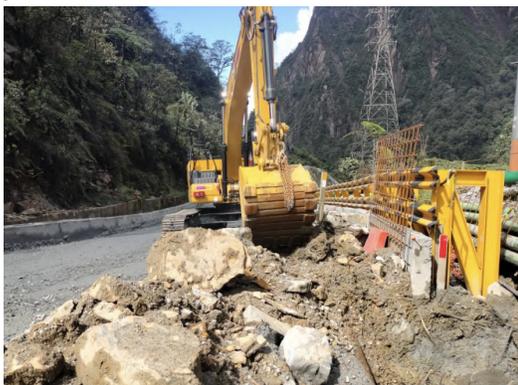
Last Section Drainage & Guard Rail
Excavation (Facing South)

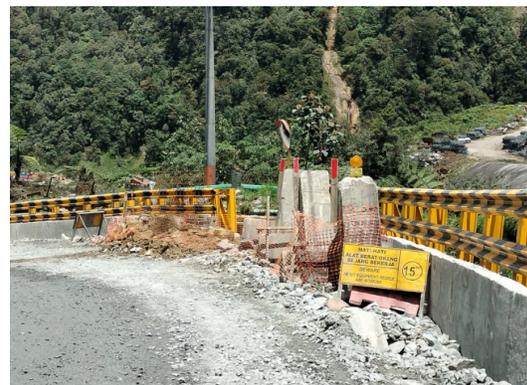
Drainage & Guard Rail
(Facing South)

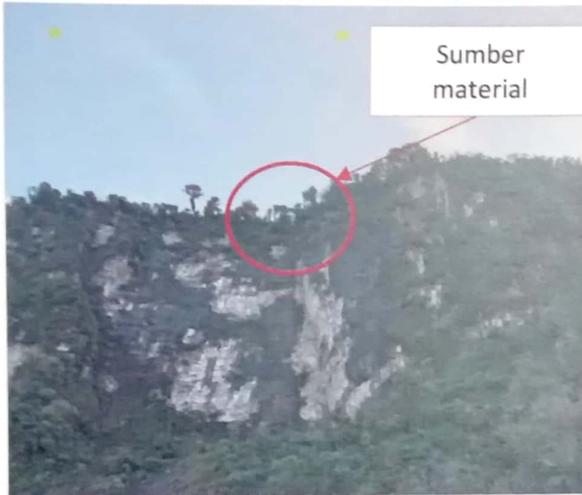
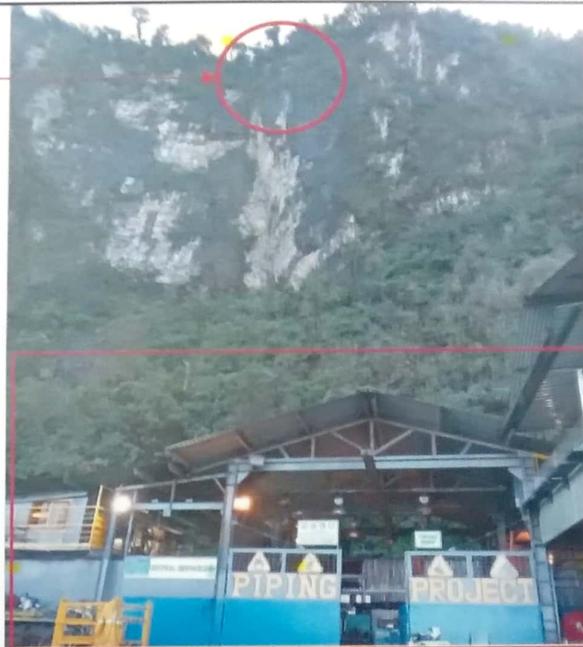
<p>1 Inspeksi pada shop area (zaagkam)</p>

<p>Sumber material</p> <p>Area kerja dengan potensi terdampak paling besar dan diperlukan spotter</p>

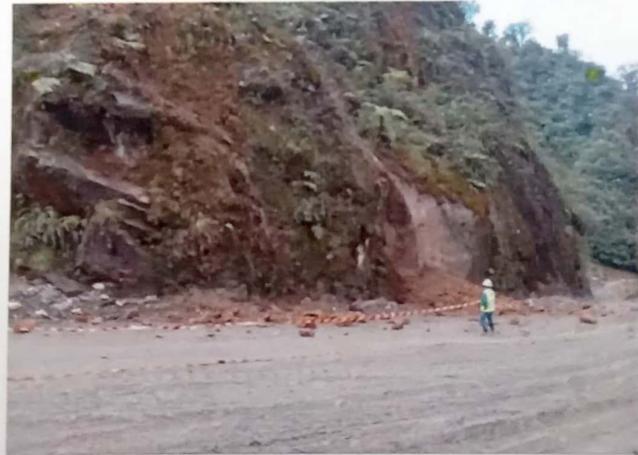
<p>2 Inspeksi pada Heat Road km 2+500</p>

<p>Penandaan area yang dibersihkan dan titik</p>

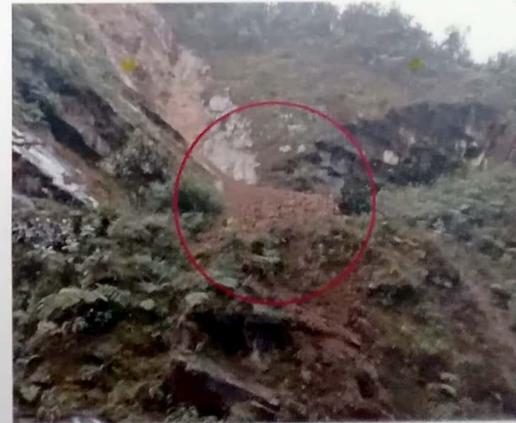
<p>Catching bench sudah dipenuhi material yang berpotensi jatuh ke jalan.</p>

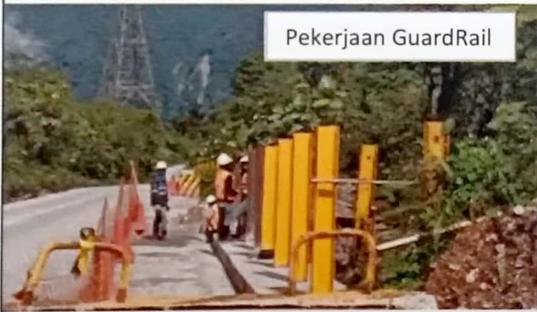
<p>1 Inspeksi pada MP56, MP 59, MP61</p>	<div style="display: flex; flex-wrap: wrap;"> <div style="width: 50%;">

<p align="center">Pekerjaan GuardRail</p> </div> <div style="width: 50%;">

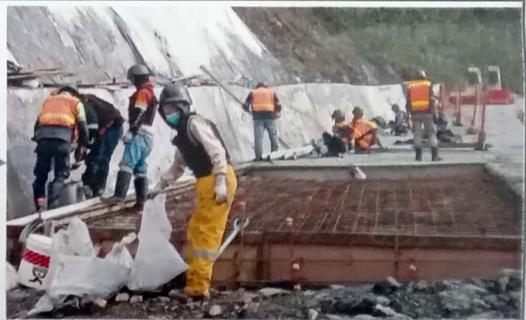
<p align="center">Progress pekerjaan +- 40%</p> </div> <div style="width: 50%;">

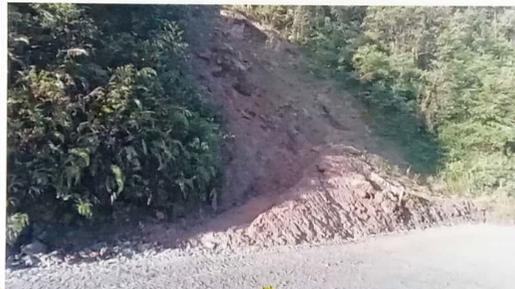
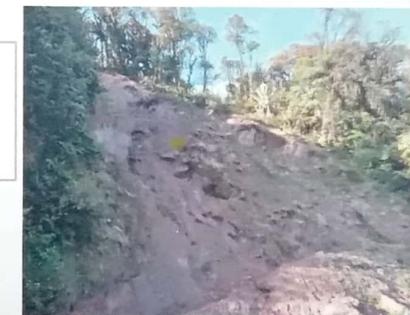
2. Update MP 65.5

Pembersihan telah dilakukan dan tidak terdeteksi adanya isu lanjutan

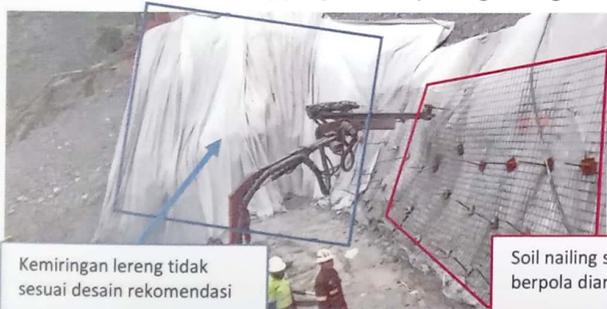
3. Field Discussion & Stopping Action pada galian gravity feedbox

Kemiringan lereng tidak sesuai desain rekomendasi

Sumber air rembesan yang mengarah ke galian

Soil nailing seharusnya dipasang berpola diamond shape

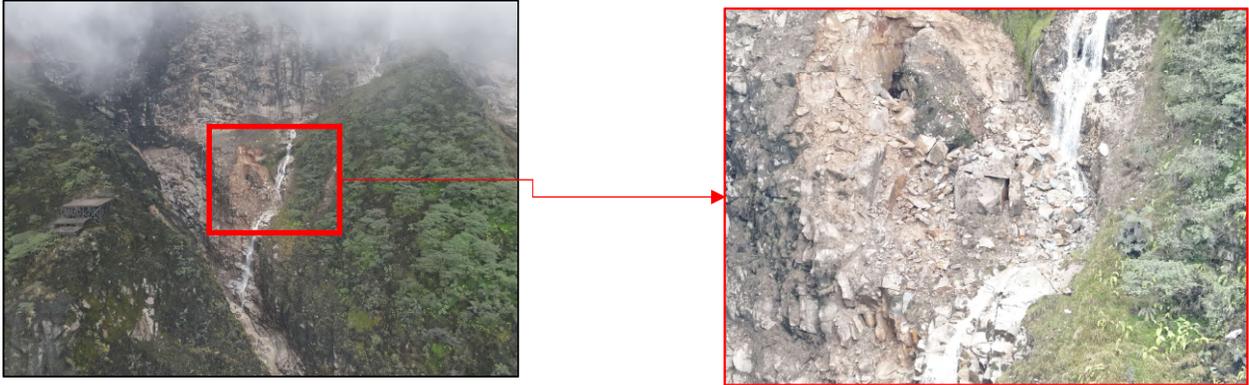
1	Material yang berpotensi jatuh (hasil foto udara)

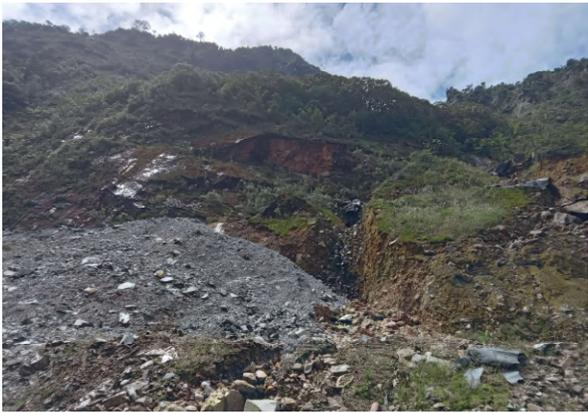
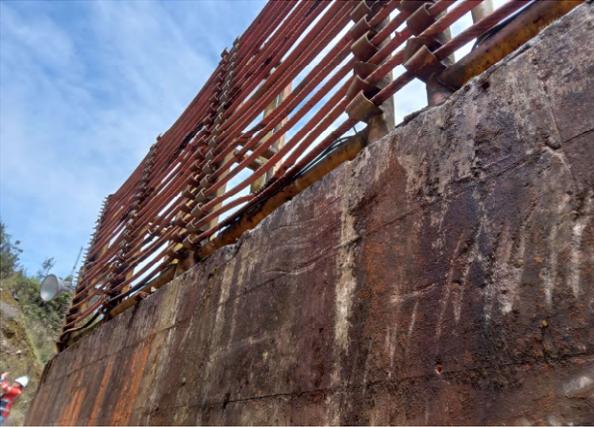
1	<p>Inspeksi CIP (<i>Common Infrastructure Project</i>) Area. Gambar berikut merupakan containment dan slope dengan historis isu geoteknik di belakang OB4. Inspeksi pada area tersebut perlu dilakukan untuk memastikan bahwa area OB 4 dan sekitarnya aman dari potensi longsor dari lereng & cointainment dipastikan pada kondisi yang baik sehingga berfungsi sebagai perkuatan dengan baik.</p>

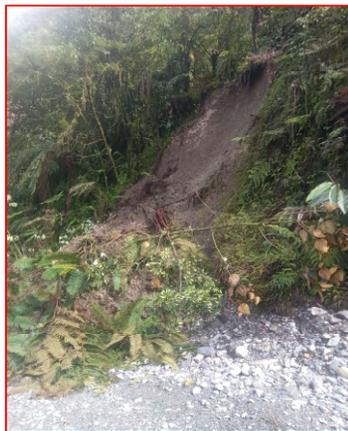
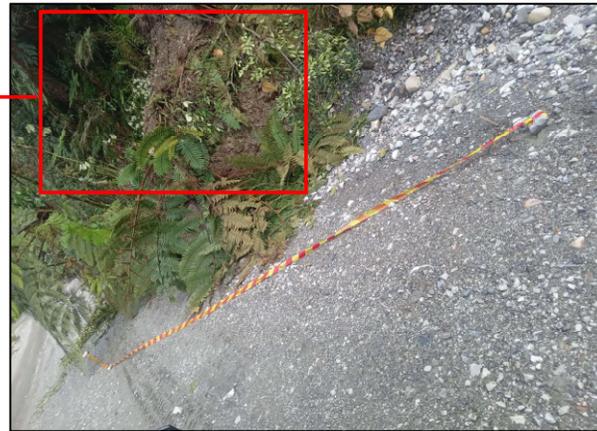
2 Inspeksi terhadap laporan Isu Geoteknik pada HEAT Road KM 1+300. Terdapat beberapa vegetasi yang ikut jatuh ke arah jalan dan gerusan pada lereng terlihat minor saja $\pm 40\text{cm}$

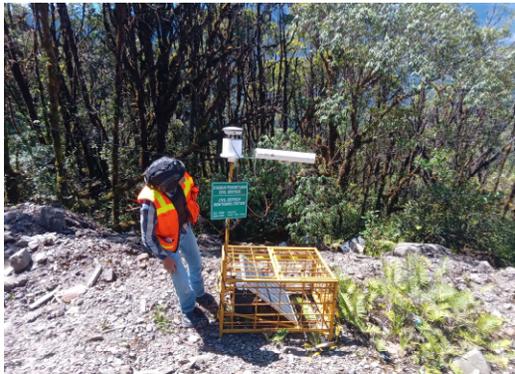
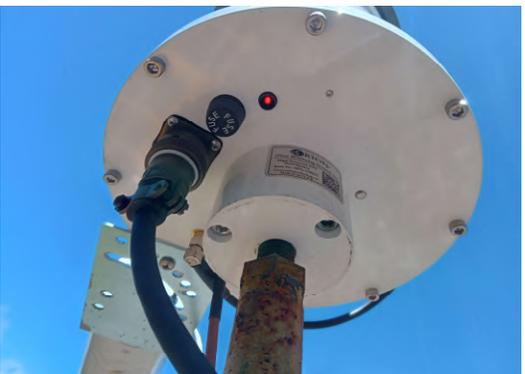
1	Pengecekan GPS di MP 61. Karena urgensi utama adalah inspeksi TARP, maka pengecekan dilakukan secara visual dengan melihat kelengkapan dari GPS, kabel power, dan lampu indikator bahwasannya GPS menyala.
