**ANALISA KERUSAKAN *SUPERHEATER TUBE* PADA BOILER
31F-28 DI PT BADAQ NGL BONTANG KALTIM**

RIZKY HIJRAH PERMANA
NRP. 2107100074

JURUSAN TEKNIK MESIN
Fakultas Teknologi Industri
Institut Teknologi Sepuluh Nopember
Surabaya 2014

**FAILURE ANALYSIS OF *SUPERHEATER TUBE* BOILER 31F-
28 IN PT. BADAK NGL BONTANG EAST KALIMANTAN**

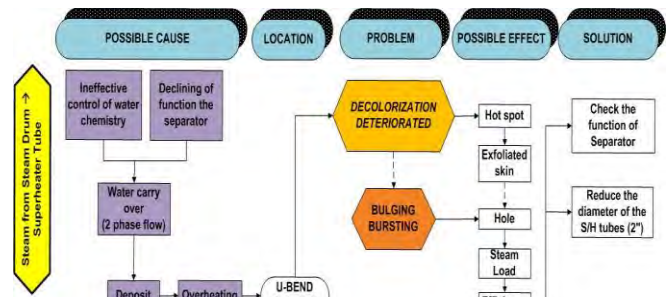
Gambar 5. Process analysis, mapping, and flowcharts kerusakan U-bend superheater tube pada boiler 31F-28

Dari gambar 5 dapat dilihat analisa dimulai dari steam yang mengalir dari steam drum menuju ke superheater tube. Steam ini menyebabkan *water carry over* yang diakibatkan oleh tidak efektifnya pengontrolan air kimia yang masuk kedalam steam drum boiler. Pada proses boiler feed water yang diumpankan menuju steam drum mengandung unsur kimia seperti TSP three sodium phosphate (Na_3PO_4), MSP mono sodium phosphate (NaPO_4) untuk menjaga pH air make up dalam boiler tetap pada range 8.3-9.0.

Pada kasus boiler 31F-28 ini terjadi proses *water carry over* yang berdampak pada penimbunan deposit oleh unsur kimia boiler feed water tadi pada U-bend superheater tube. Hal ini menyebabkan timbulnya *overheating* akibat penumpukan deposit tersebut. Akibatnya terjadi defect seperti *decolorization-deteriorated*, dan *bulging-bursting*. Timbulnya defect menyebabkan timbulnya *hot spot*, pengelupasan permukaan kulit luar superheater tube, penggelembungan serta lubang akibat *overheating* yang terjadi pada U-bend superheater tube.

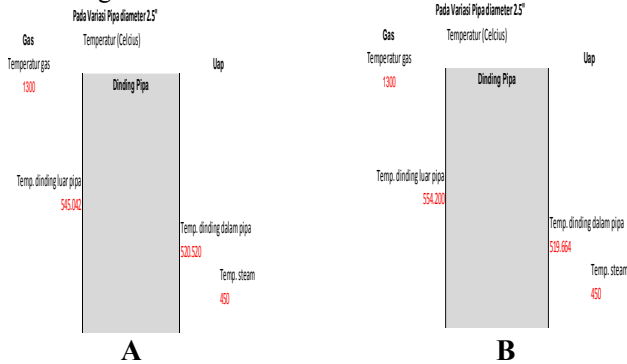
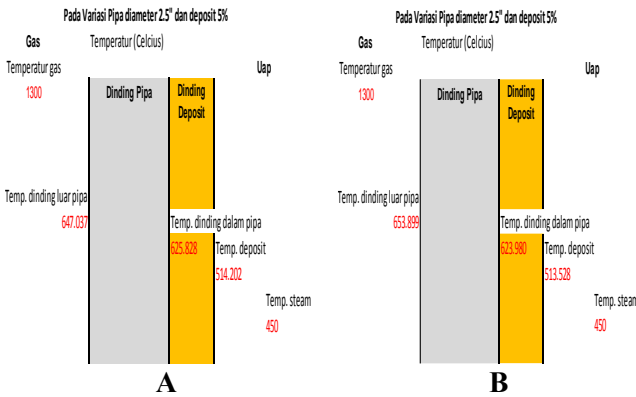
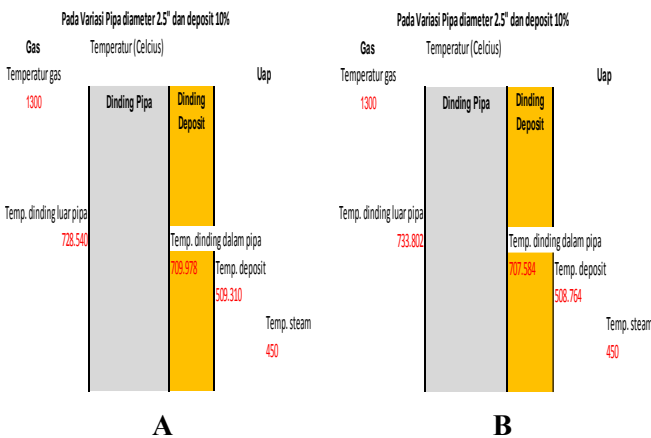
Gambar 6. Temperatur pipa SA 213 T22 (A) SA 213 TP316H (B) diameter 2,5" tanpa deposit

Gambar 7. Temperatur pipa SA 213 T22 (A) SA 213 TP316H (B) diameter 2,5" dengan deposit 5%

Gambar 8. Temperatur pipa SA 213 T22 (A) SA 213 TP316H (B) diameter 2,5" dengan deposit 10%

Jadi kesimpulannya akibat endapan deposit ini akan mempengaruhi temperatur yang diserap oleh pipa. Akibatnya temperatur pada dinding *superheater tube* akan mengalami peningkatan temperatur. Tentunya sangat penting untuk menjaga kondisi di dalam pipa agar tidak terjadi endapan deposit yang merugikan. Maka dari itu rekomendasi yang dapat diberikan akan dijelaskan selanjutnya.

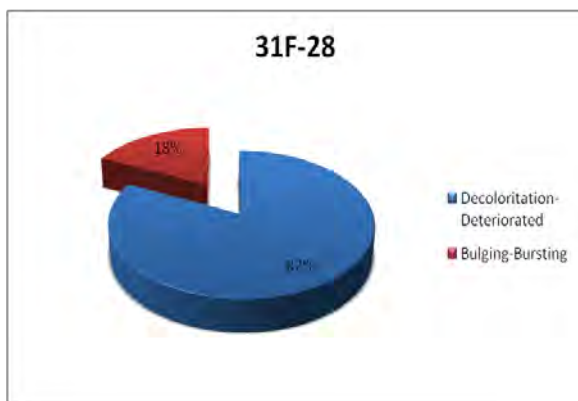
Gambar 4.2 Grafik pergantian superheater tube berdasarkan jenis kerusakan

Pada boiler 31F-28 *defect* yang terjadi berupa fenomena *bulging*, *bursting*, *decoloration*, dan *deteriorated* yang terjadi di permukaan luar S/H tube. Fenomena *defect* yang paling sering terjadi adalah *decoloration-deteriorated* dengan presentase terbesar yaitu 82 % yang telah mengalami penggantian tube sebesar 189 tube selama periode operasi. Sedangkan untuk *defect* seperti *bulging-bursting* sebanyak 18% yaitu dengan 41 dari total 230 tube yang mengalami pergantian selama periode 1999-2010.

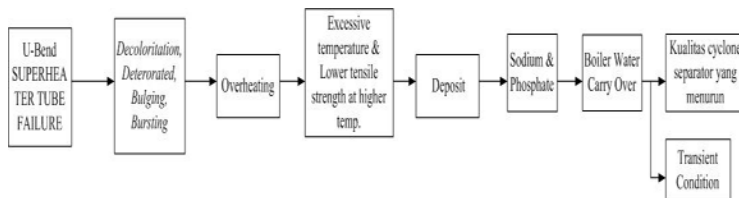
Gambar 4.4 *Why analysis kerusakan U-bend superheater tube pada boiler 31F-28*

Dengan menggunakan why analysis dapat diketahui kerusakan U-bend *superheater tube*. Pada kasus *superheater tube boiler 31F-28* ditemukan fenomena kerusakan berupa *decolorization-deteriorated, bulging-bursting*. Kerusakan ini diakibatkan oleh *overheating* pada bagian U-bend tube yang disebabkan oleh penumpukan deposit *sodium phosphate* yang bersifat sebagai insulator pada bagian dalam pipa. Kondisi ini membuat transfer panas berkurang ke steam, sehingga panas lebih banyak diserap oleh *superheater tube* itu sendiri daripada ditransferkan ke *steam*. Deposit ini terbawa (*water carry over*) selama boiler beroperasi. Untuk lebih jelasnya dapat dilihat pada **gambar 4.5**.

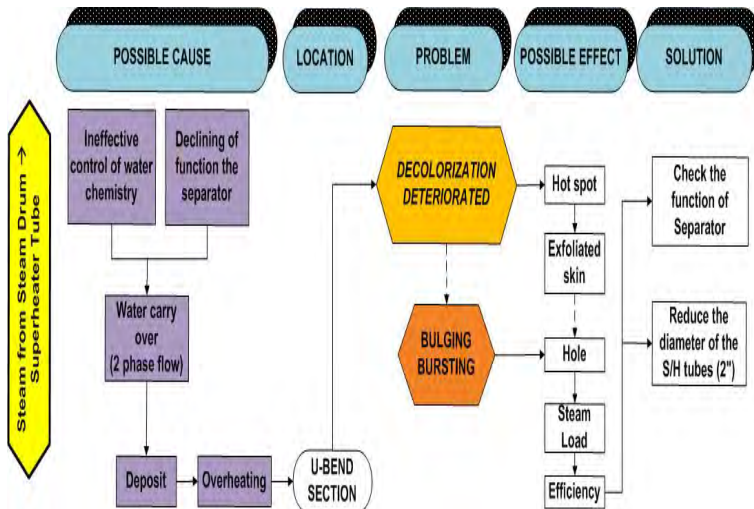
Gambar 4.9 *Process analysis, mapping, and flowcharts* kerusakan U-bend superheater tube pada boiler 31F-28

Dari **gambar 4.9** dapat dilihat analisa dimulai dari steam yang mengalir dari *steam drum* menuju ke *superheater tube*. Steam ini menyebabkan *water carry over* yang diakibatkan oleh tidak efektifnya pengontrolan air kimia yang masuk kedalam steam drum boiler. Pada proses *boiler feed water* yang diumpankan menuju steam drum mengandung unsur kimia seperti TSP *three sodium phosphate* (Na_3PO_4), MSP *mono sodium*

Air yang diumpankan pada steam drum ini selanjutnya akan dipisahkan kandungan uap dan air oleh *cyclone separator* dengan menggunakan prinsip gaya sentrifugal dan gaya inersia. Uap yang terpisah oleh air selanjutnya akan disaring oleh *screen dryer* agar benar-benar terpisah untuk masuk ke *superheater tube*.

Pada kasus boiler 31F-28 ini terjadi proses *water carry over* yang berdampak pada penimbunan deposit oleh unsur kimia *boiler feed water* tadi pada U-bend *superheater tube*. Hal ini menyebabkan timbulnya *overheating* akibat penumpukan deposit tersebut. Akibatnya terjadi *defect* seperti *decolorization-deteriorated*, dan *bulging-bursting*. Timbulnya *defect* menyebabkan timbulnya *hot spot*, pengelupasan permukaan kulit luar *superheater tube*, pengelembungan serta lubang akibat *overheating* yang terjadi pada U-bend *superheater tube*.

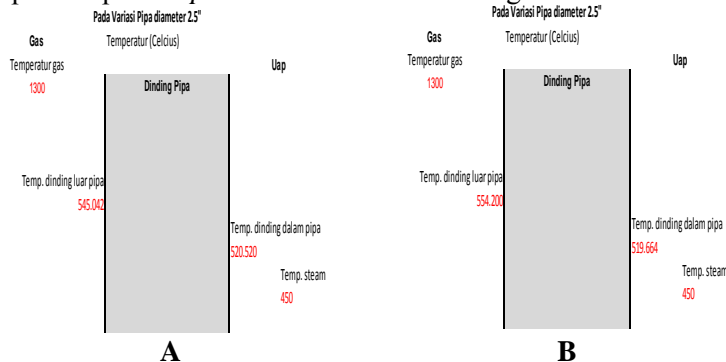
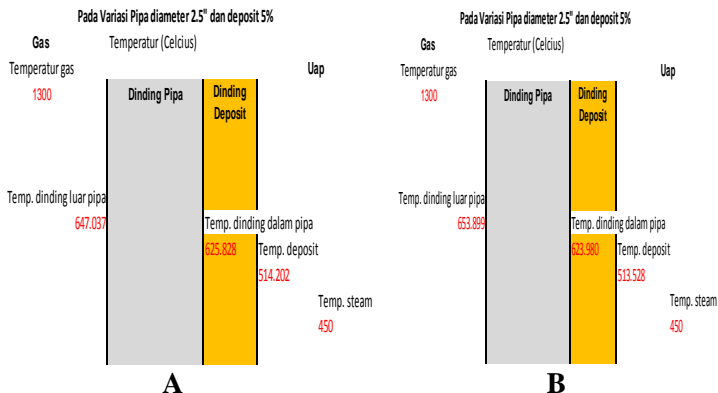
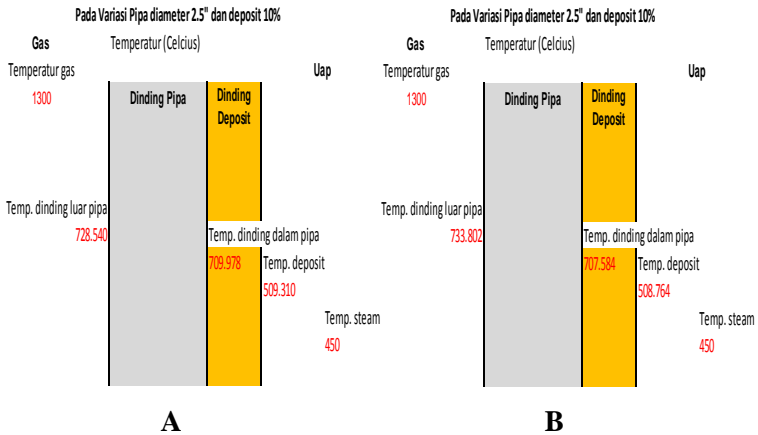
Gambar 4.12 Temperatur pipa SA 213 T22 (A) SA 213 TP316H (B) diameter 2,5" tanpa deposit

Gambar 4.13 Temperatur pipa SA 213 T22 (A) SA 213 TP316H (B) diameter 2,5" dengan deposit 5%

Gambar 4.14 Temperatur pipa SA 213 T22 (A) SA 213 TP316H (B) diameter 2,5" dengan deposit 10%

Dilihat dari hasil perhitungan perpindahan panas pada pipa bersih tanpa adanya deposit terlihat perbedaan temperatur antara material SA 213 T22 dengan SA 213 TP316H dengan diameter 2,5", yaitu dengan selisih temperatur pada sisi luar pipa adalah 9 °C. Temperatur pada pipa dengan material *stainless steel* SA 213 T P316H lebih tinggi dibandingkan dengan temperatur pada pipa dengan material SA 213 T22. Perbedaan temperatur ini disebabkan konduktivitas thermal pada material SA 213 TP316H lebih kecil dibandingkan dengan material SA 213 T 22. Jika konduktivitas thermal pada suatu material lebih kecil, maka perpindahan panas yang terjadi menjadi tidak maksimal. Hal ini akan menyebabkan temperatur pada pipa akan meningkat.

Ditinjau dari aspek temperatur desain material maka temperatur aktual pada kedua material tersebut sudah melebihi dari batas maksimum temperatur desainnya. Karena pada material SA 213 T22 temperatur maksimum dari desain adalah sebesar 602 °C, sedangkan untuk material dari SA 213 TP316H adalah sebesar 816 °C.

Faktor pengaruh deposit pada temperatur terhadap kedua material dapat dilihat pula perbedaannya. Pada material SA 213 T22 dampak peningkatan temperatur yang ditimbulkan oleh endapan deposit ini adalah sebesar 102 °C pada variasi deposit 5% dan untuk variasi deposit 10% sebesar 183 °C. Sedangkan untuk material SA 213 TP316H dampak peningkatan temperatur yang ditimbulkan oleh endapan deposit ini adalah sebesar 99 °C pada variasi deposit 5% dan untuk variasi deposit 10% sebesar 179 °C.

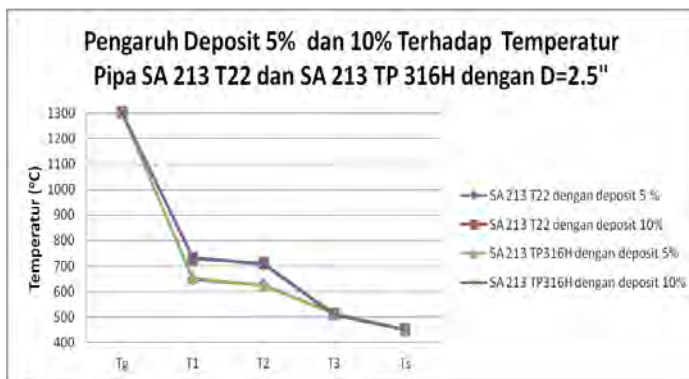
Gambar 4.15 Grafik pengaruh variasi deposit 5% dan 10% terhadap temperatur pada pipa superheater tube

Jadi kesimpulannya akibat endapan deposit ini akan mempengaruhi temperatur yang diserap oleh pipa. Akibatnya temperatur pada dinding *superheater tube* akan mengalami peningkatan temperatur. Tentunya sangat penting untuk menjaga kondisi di dalam pipa agar tidak terjadi endapan deposit yang merugikan. Maka dari itu rekomendasi yang dapat diberikan akan dijelaskan selanjutnya.

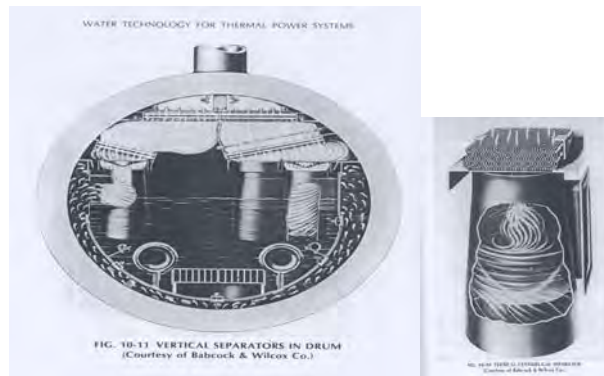
Gambar 4.16 *Vertical centrifugal separator*

untuk memisahkan materi berdasarkan perbedaan massa jenis, ukuran, dan bentuk. Pada boiler siklon (cyclone) digunakan karena karakteristiknya yaitu sebagai alat pemisah partikel dengan gas. *Cyclone separator* yang dipakai oleh boiler 31F-28 di PT BADAQ NGL adalah *cyclone separator* tipe *vertical centrifugal*.(gambar 4.17)

Peristiwa *water carry over* disangkut pautkan pada proses penyaringan uap air di steam drum sebelum melewati *saturated tube*. Hal ini mungkin saja kinerja dari alat penyaring uap air tidak cocok untuk penyaringan dengan kapasitas air yang teruapkan menjadi steam yang begitu besar. Ketika *cyclone separator* kelebihan beban, tekanan di dalam ruang pusaran turun begitu banyak menuju area penampungan air menuju saluran *downcomer* dan dapat membanjiri *cyclone separator*. Sehingga kualitas steam yang dihasilkan mengandung uap air begitu banyak yang tidak mampu disaring oleh *screen dryer*.
