**KAJIAN EVALUASI KINERJA IPAM KARANGPILANG II  
KOTA SURABAYA DENGAN METODE *FAULT TREE  
ANALYSIS* (FTA)**

**CARISSA PUTRI**  
NRP 03211840000102

DEPARTEMEN TEKNIK LINGKUNGAN  
Fakultas Teknik Sipil, Perencanaan, dan Kebumihan  
Institut Teknologi Sepuluh Nopember  
Surabaya  
2022

**STUDY OF EVALUATION OF PERFORMANCE IN IPAM  
KARANGPILANG II KOTA SURABAYA USING FAULT  
TREE ANALYSIS (FTA) METHOD**

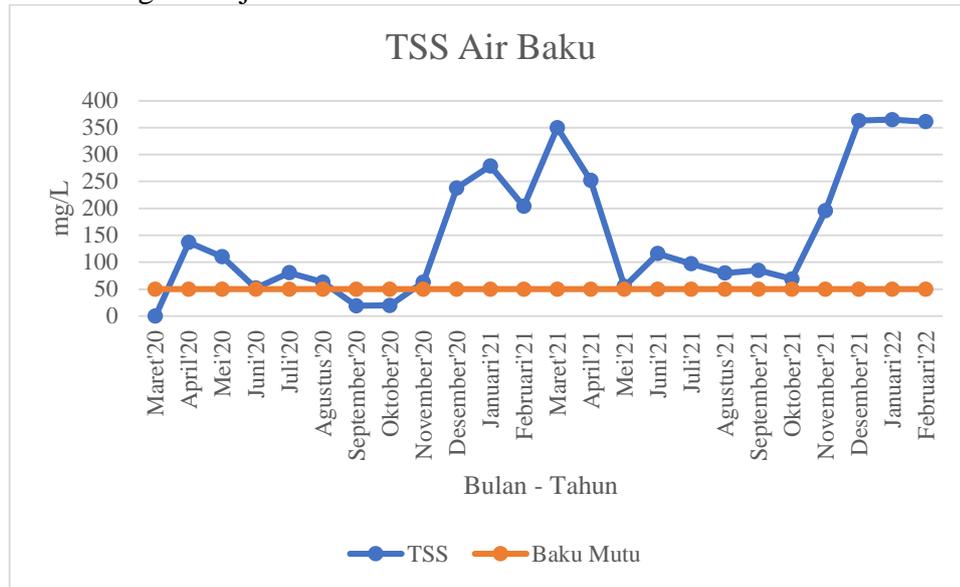
Gambar 4.3 Nilai TSS Air Baku

Parameter TSS pada grafik diatas menunjukkan nilai TSS mengalami perubahan yang cukup fluktuatif akibat pergantian musim. Konsentrasi TSS pada air baku berfluktuatif berkisar antara 19 mg/L hingga 363 mg/L. Baku mutu parameter TSS pada sungai kelas II menurut Peraturan Pemerintah No. 22 tahun 2021 yaitu 50 mg/L. Berdasarkan pada data IPAM Karangpilang II, parameter TSS cenderung tinggi ketika musim penghujan. Namun, terdapat nilai TSS yang tidak sesuai dengan baku mutu yaitu pada Bulan April 2020 hingga Bulan Agustus 2020 dan pada Bulan November 2020 hingga Bulan Februari 2022. Penyebab adanya TSS di perairan yang utama yaitu kikisan atau erosi tanah yang terbawa ke badan air. Sehingga apabila konsentrasi TSS memiliki nilai yang tinggi maka dapat menghambat masuknya cahaya ke dalam air dan terganggunya proses fotosintesis (Jiyah et al., 2016).

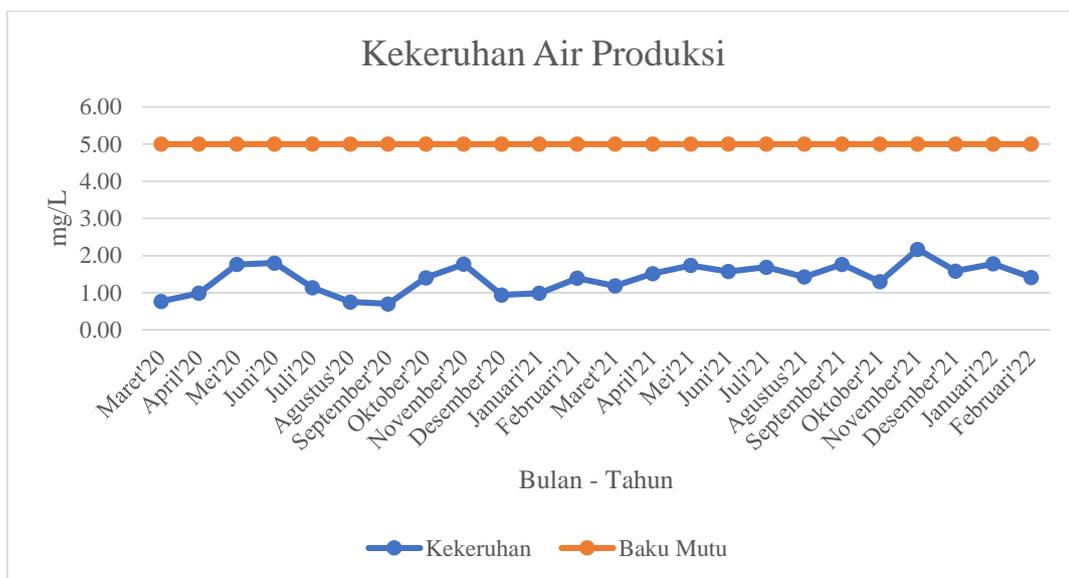
Gambar 4.11 Nilai Kekeruhan pada Air Produksi

Berdasarkan pada data dan grafik nilai kekeruhan air produksi hasil laboratorium IPAM Karangpilang II, diketahui nilai kekeruhan terendah terjadi pada Bulan September 2020 sebesar 0,70 NTU. Sementara nilai kekeruhan tertinggi terjadi pada Bulan November 2021 sebesar 2,17 NTU.

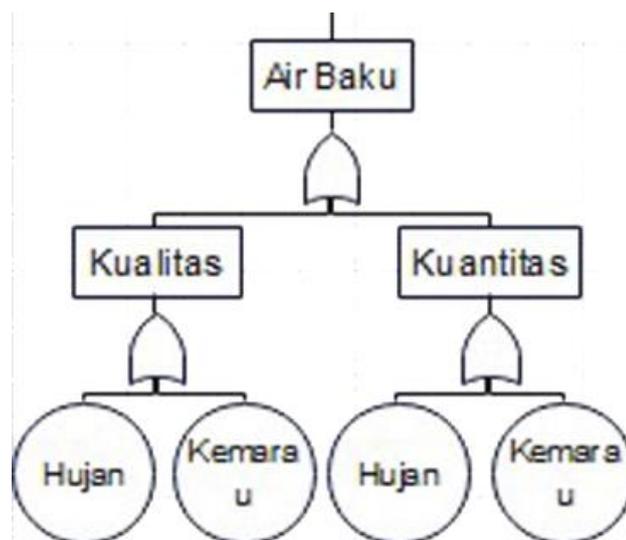
Gambar 4.17 Potongan Diagram *Fault Tree* Air Baku

Tabel 4.10 Hasil Perhitungan Probabilitas Faktor Air Baku

Faktor Risiko	Sub Faktor Level 1	Sub Faktor Level 2	Sub Faktor Level 3	Kode FTA	FP	FK	Prob. Faktor (%)
Air Baku	Kualitas	Hujan		A	5	3	25
		Kemarau		B	5	3	25
	Kuantitas	Hujan		C	5	3	25
		Kemarau		D	5	3	25
Total					20	12	100

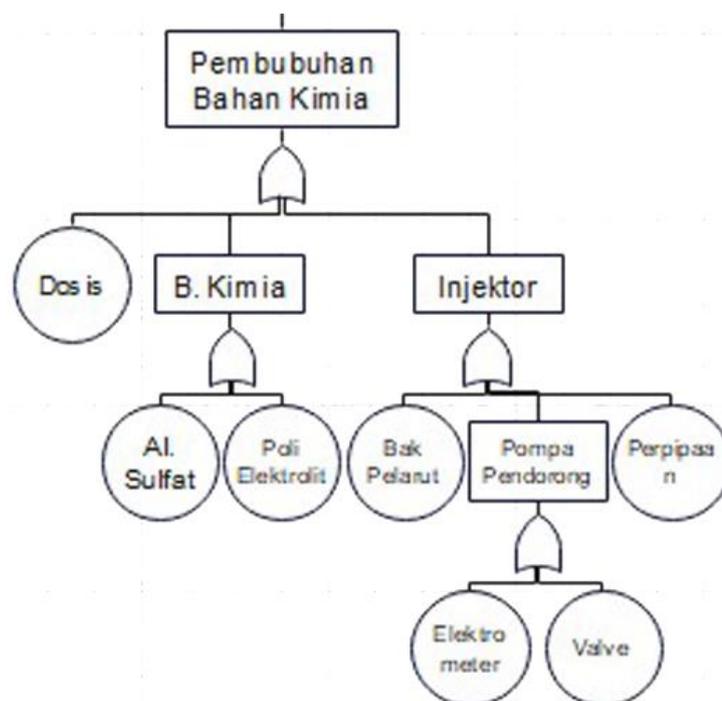
Gambar 4.18 Potongan Diagram *Fault Tree* Faktor Pembubuhan Bahan Kimia

Tabel 4.11 Hasil Perhitungan Probabilitas Faktor Pembubuhan Bahan Kimia

Faktor Risiko	Sub Faktor Level 1	Sub Faktor Level 2	Sub Faktor Level 3	Kode FTA	FP	FK	Prob. Faktor (%)	
Pembubuhan Bahan Kimia	Dosis Pembubuhan			E	5	5	17,86	
	Bahan Kimia	Alumunium Sulfat		F	5	5	17,86	
		Polielektrolit		G	5	3	14,29	
	Injektor	Bak Pelarut		H	5	2	12,50	
		Pompa Pendorong	Elektromotor		I	5	4	16,07
			Valve		J	5	1	10,71
		Perpipaan		K	5	1	10,71	
Total					35	21	100

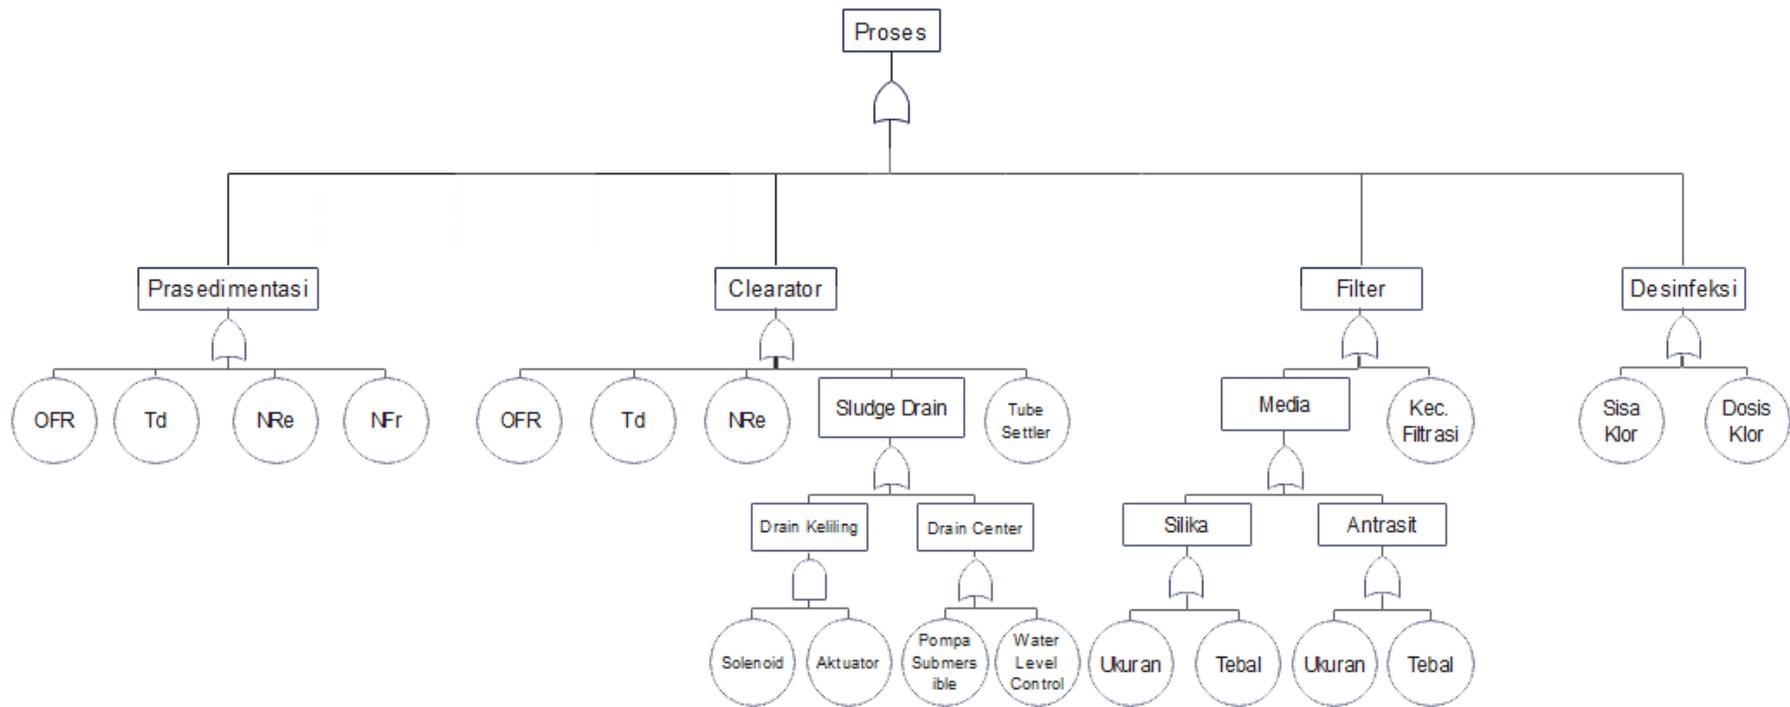
Gambar 4.19 Potongan Diagram *Fault Tree* Faktor Proses Pengolahan

Tabel 4.12 Hasil Perhitungan Probabilitas Faktor Proses Pengolahan

Faktor Risiko	Sub Faktor Level 1	Sub Faktor Level 2	Sub Faktor Level 3	Sub Faktor Level 4	Kode FTA	FP	FK	Prob. Faktor (%)	
Proses	Prasedimentasi	OFR			L	5	1	4	
		Td			M	5	1	4	
		Nre			N	5	5	7	
		NFr			O	5	5	7	
	Clearator		OFR			P	5	5	7
			Td			Q	5	1	4
			NRe			R	5	5	7
		Sludge Drain	Drain Keliling	Solenoid		S	5	5	7
				Aktuator		T	5	4	6
			Drain Center	Pompa Submersible		U	5	1	4
				Water Level Control		V	5	1	4
		Tube Settler			W	5	1	4	
	Filter	Media	Silika	Ukuran	X	5	1	4	
				Tebal	Y	5	1	4	
			Antrasit	Ukuran	Z	5	1	4	
				Tebal	AA	5	1	4	
		Kecepatan filtrasi			AB	5	1	4	
	Desinfeksi	Sisa klor			AC	5	4	6	
		Dosis klor			AD	5	4	6	
	Total						95	48	100

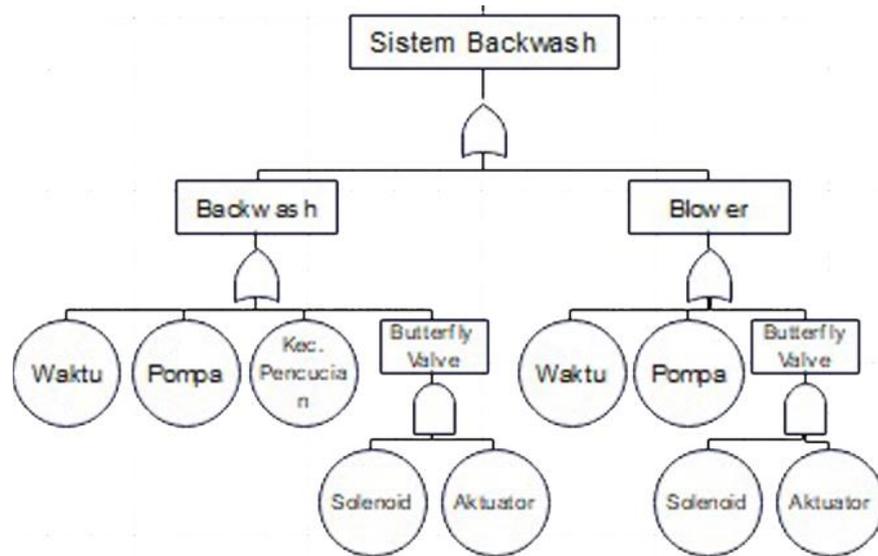
Gambar 4.20 Potongan Diagram *Fault Tree* Faktor Sistem *Backwash*

Tabel 4.13 Hasil Perhitungan Probabilitas Faktor Sistem Backwash

Faktor Risiko	Sub Faktor Level 1	Sub Faktor Level 2	Sub Faktor Level 3	Sub Faktor Level 4	Kode FTA	FP	FK	Prob. Faktor (%)	
Sistem Backwash	Backwash	Waktu			AE	5	1	9	
		Pompa			AF	5	1	9	
		Kecepatan pencucian			AG	5	1	9	
		Butterfly Valve	Solenoid			AH	5	4	13
	Aktuator				AI	5	4	13	
	Blower	Waktu				AJ	5	1	9
		Pompa				AK	5	2	10
		Butterfly Valve	Solenoid			AL	5	4	13
			Aktuator			AM	5	4	13
	Total						45	22	100

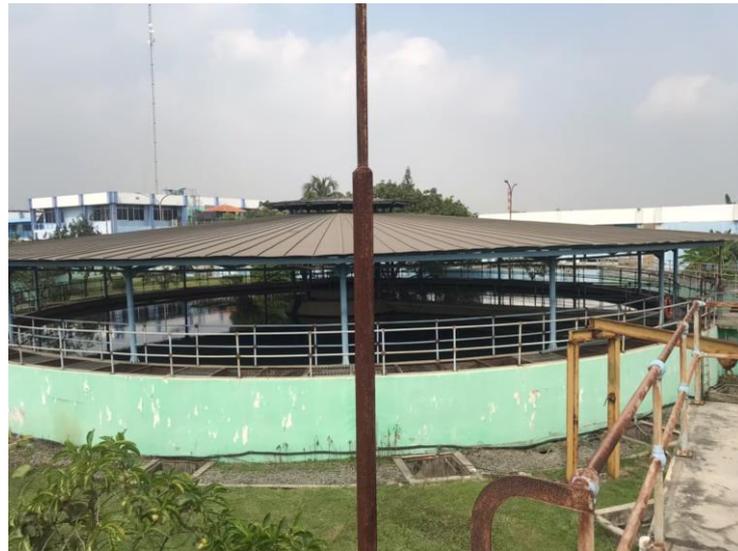
Gambar Bangunan Clearator

Menurut Droste & Gehr (2019), persentase penyisihan kekeruhan pada unit clearator adalah 90% hingga 99%. Sementara berdasarkan pada hasil perhitungan, terdapat nilai efisiensi yang tidak sesuai dengan kriteria yaitu pada Bulan Juni 2020 hingga November 2020 dan Mei 2021 hingga Oktober 2021 serta Januari 2022 hingga Februari 2022. Nilai efisiensi terendah terjadi pada Bulan September 2020 yaitu sebesar 39%. Sementara nilai efisiensi tertinggi terjadi pada Bulan Januari 2021 dan Februari 2021 yaitu sebesar 95%. Faktor yang dapat memengaruhi kinerja dan efisiensi penurunan kekeruhan pada unit pengendapan yaitu pengaruh bentuk geometri unit, kecepatan aliran dan pengaruh inlet dan outlet (Febiary et al., 2016).

Pada hasil perhitungan Lampiran A, beban permukaan pada unit clearator diketahui sebesar  $11,25 \text{ m}^3/\text{m}^2.\text{jam}$ . Berdasarkan Droste & Gehr (2019), overflow rate atau beban permukaan pada clearator sebesar  $58-290 \text{ m}^3/\text{m}^2.\text{jam}$ . Sehingga diketahui hasil perhitungan tersebut tidak sesuai dengan standar dan kriteria.

- Berdasarkan Droste and Gehr (2019), standar beban permukaan (OFR) pada *clearator* adalah  $58 - 290 \text{ m}^3/\text{m}^2 \cdot \text{jam}$ . Namun pada kondisi eksisting, beban permukaan *clearator* IPAM Karangpilang II yaitu sebesar  $11,25 \text{ m}^3/\text{m}^2 \cdot \text{jam}$ . Diketahui beban permukaan *clearator* IPAM Karangpilang II tidak memenuhi standar sehingga menyebabkan kurang optimalnya laju pengendapan flok. Sehingga mitigasi yang dapat dilakukan yaitu mengatur dan mengecek debit dengan menggunakan alat flow meter secara berkala pada inlet bak.
