***Analisa Kegagalan High Pressure Water Wall
Seamless Tube pada Subcritical Boiler di
PLTU Pangkalan Susu Sumatera Utara***

**VIKI SOFYAN HADI, S.T.
NRP. 6007201034**

**Program Magister
Bidang Keahlian Manajemen Energi
Departemen Teknik Mesin
Fakultas Teknologi Industri dan Rekayasa Sistem
Institut Teknologi Sepuluh Nopember
Surabaya
2022**

**Failure Analysis of the High Pressure Water
Wall Seamless Tube at Subcritical Boiler in
PLTU Pangkalan Susu Sumatera Utara**

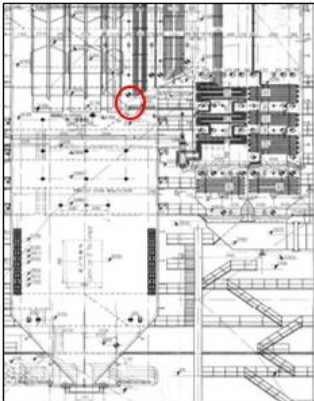
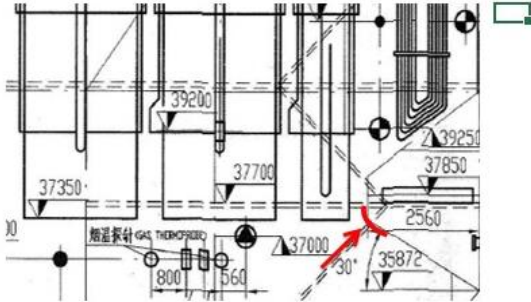
Pada area kebocoran dilakukan pengecekan ketebalan *tube* untuk mengetahui tebal pipa pada saat *fracture* disajikan pada Table 4.1 dan dibandingkan dengan ketebalan hasil pengukuran *thickness Assessment Boiler* Tahun 2021 pada Gambar 4.7. Berikut adalah data ketebalan masing-masing titik dengan lokasi pengukuran ketebalan pada sampel *fracture* disajikan pada Gambar 4.6 dibawah ini.

ASSESMEN BOILER PLTU UNIT 2 PANGKALAN SUSU 2021		Sheet : 303 Date : 12-Jan-20																																																																																																																																																						
	MECHANICAL JOB		BOILER THICKNESS CHECK																																																																																																																																																						
Work Order No. : Priority : Maintenance type : ASSESSMENT BOILER	Tag No. (KKS) : Unit : PLTU 2 Location : PANGKALAN	Work Instr. No. : Reference Doc. : MANUAL BOOK Other Ref. Doc. :																																																																																																																																																							
LOKASI : WATER WALL TUBE POSISI : NOSE A3

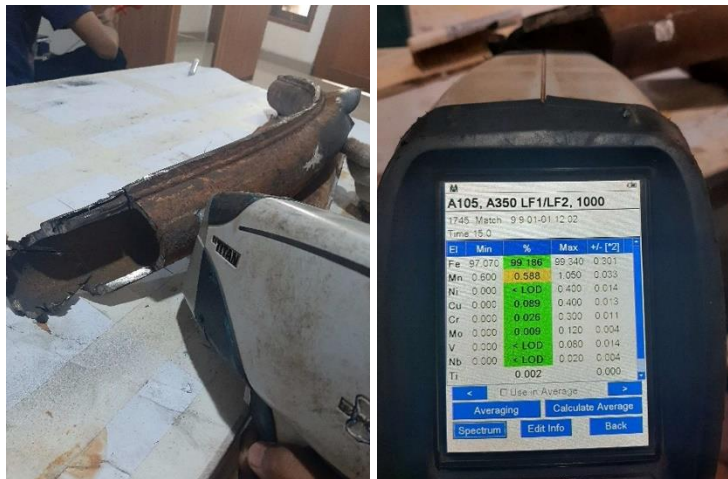
Gambar 4.9 Lokasi pengujian *Positive Material Identification* Bruker S1 Titan

Untuk mengetahui jenis material yang mengalami kegagalan dilakukan uji komposisi material dengan menggunakan metode *X-Ray Fluorescence Analyzer Positive Material Identification*. Alat yang dipakai adalah Bruker S1 Titan, dengan hasil pengujian jenis *material* sebagai berikut.

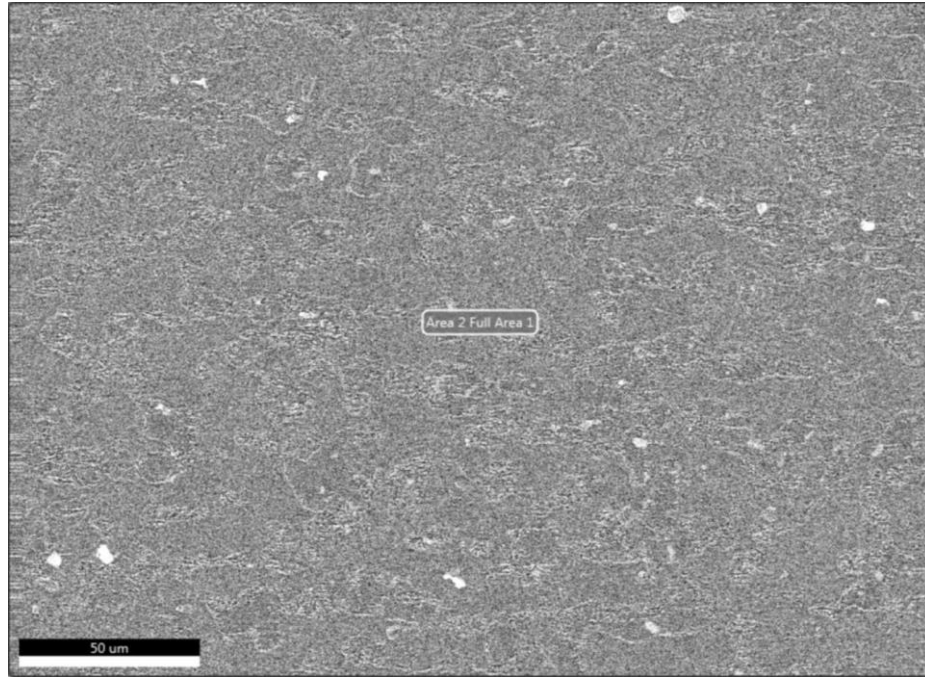
Gambar 4.15 Daerah lokasi *base metal* tanpa retakan dengan skala 50 mikron

Analisa komposisi kimia material *rear wall tube* dilakukan dengan *Energy Dispersive Spectroscopy* (EDS) pada daerah yang diamati dengan *Scanning Electron Microscope* (SEM). Data komposisi ini penting untuk mengetahui apakah terdapat unsur asing yang merupakan *impurities* dan ikut mempengaruhi terjadinya

fenomena kegagalan. Pengambilan titik analisa komposisi kimia dengan EDS dilakukan pada area retakan pada Gambar 4.16 dan area jauh dari retakan Gambar 4.15 dibawah ini.

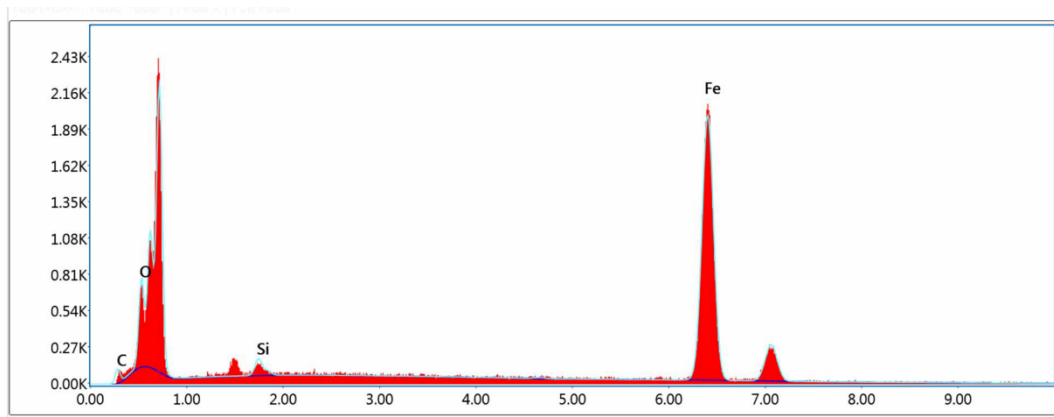
Gambar 4.17 Spektrum unsur komposisi kimia *material rear water wall tube* retakan

Hasil spektrum pada lokasi retakan Tabel 4.6 dibawah ini bahwa *material tube* menunjukkan kandungan besi (Fe) yang dominan 92.63 % dengan karbon (C) 2.07% dengan kehadiran unsur paduan Si 1.01% dan tidak ditemukan adanya unsur *impurities* pada retakan *tube* tersebut.
