**ANALISIS METALURGI KEGAGALAN *EVAPORATOR*
TUBE PADA *HEAT RECOVERY STEAM GENERATOR***

FARADESIL YULIANI
6007201045

Departemen Teknik Mesin
Fakultas Teknologi Industri dan Rekayasa Sistem
Institut Teknologi Sepuluh Nopember
2022

METALLURGICAL ANALYSIS ON EVAPORATOR TUBE FAILURE OF HEAT RECOVERY STEAM GENERATOR

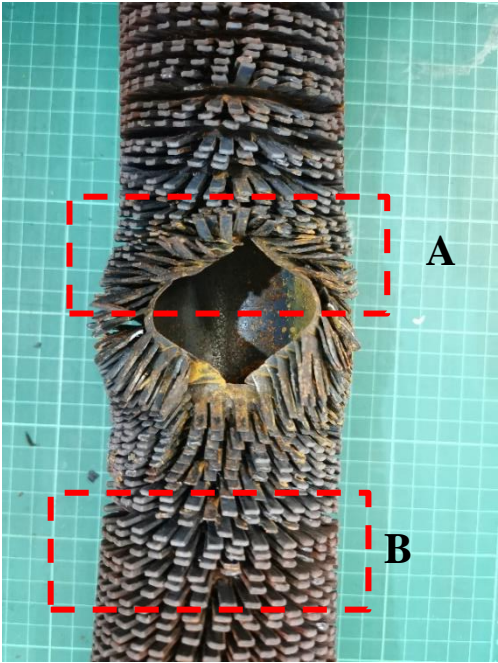
Gambar 4. 4. Potongan A untuk spesimen tube yang mengalami kegagalan dan potongan B untuk tube pembeding

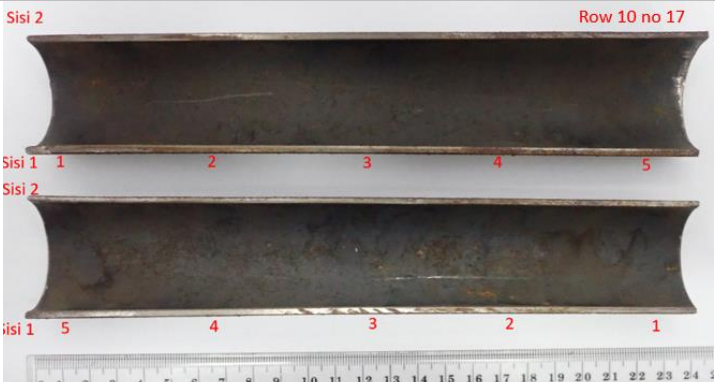
Hasil pengukuran *thickness* pada spesimen yang mengalami kegagalan dan spesimen pembanding menunjukkan bahwa ada sedikit penipisan ketebalan. Dan untuk pengukuran pada spesimen yang dipotong secara melintang yang diambil dari daerah yang jauh dari kegagalan tidak mengalami penipisan.

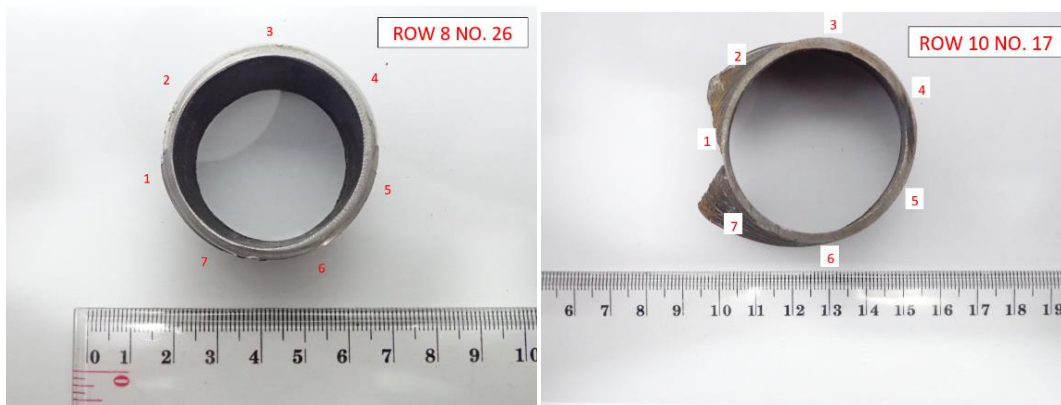
Gambar 4. 7. Lokasi titik pengujian

Hasil uji kekerasan suatu material jika nilai kekerasan itu tinggi akan mengakibatkan material tersebut bersifat *brittle*. Pada hasil uji kekerasan didapatkan nilai kekerasan tertinggi di material Row 10 No.17 pada yaitu sebesar 291 HV. Pada bagian kekerasan yang memiliki nilai kekerasan tertinggi mengalami kegagalan. Kekerasan meningkat diindikasikan oleh jumlah komposisi karbon pada material Row 10 No. 17 yang tinggi. Hal tersebut didukung dengan hasil uji komposisi kimia yaitu sebesar 0.118, nilai karbon di material Row 10 No. 17 lebih tinggi dibandingkan dengan material yang lain. Jadi semakin tinggi kekerasan kandungan karbon juga semakin meningkat.

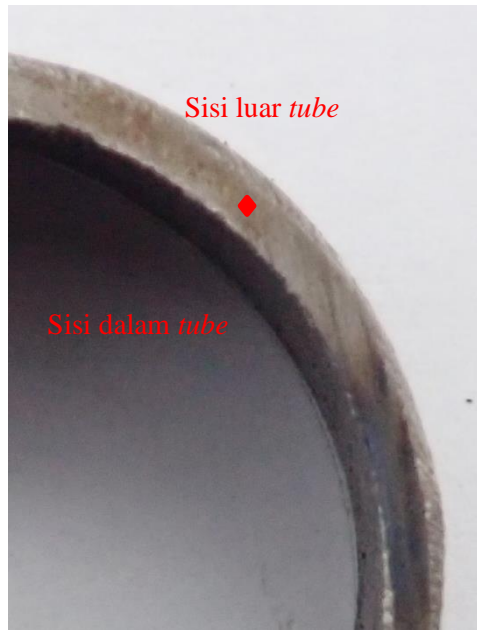
Gambar 4. 8. Lokasi titik pengujian

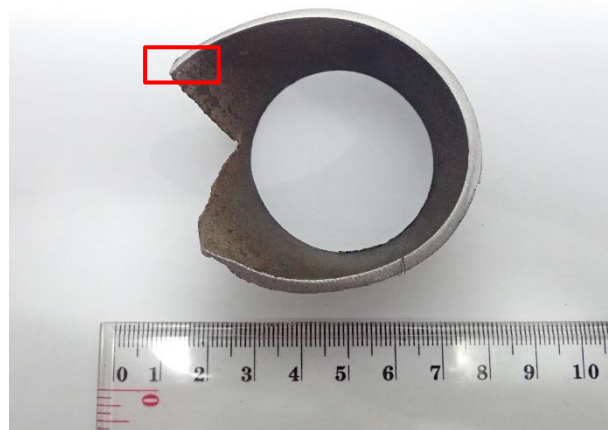
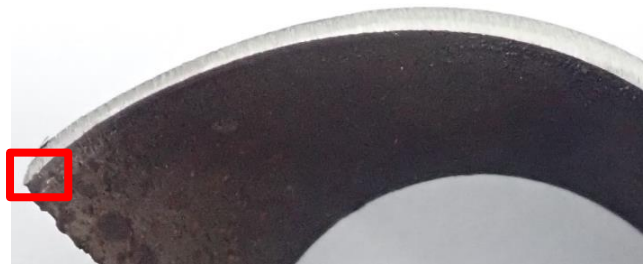
Gambar 4.9. Lokasi pengambilan gambar uji metalografi *tube* row 10 no. 17

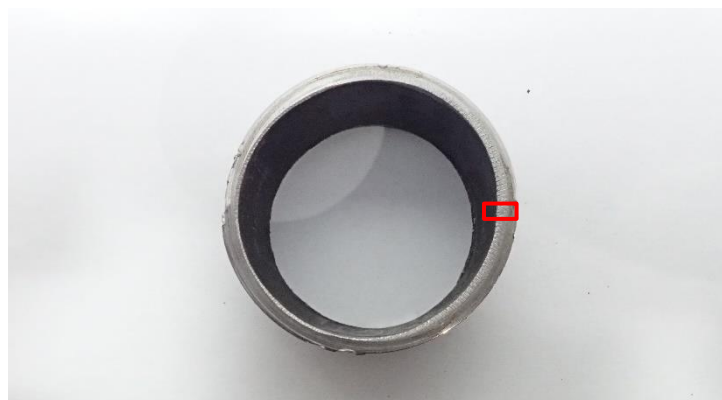
Gambar 4.10. Lokasi pengambilan gambar uji metalografi *tube* row 8 no. 26

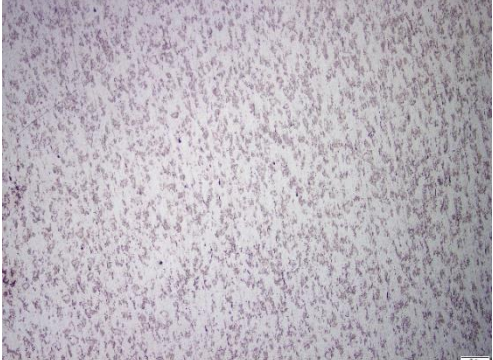
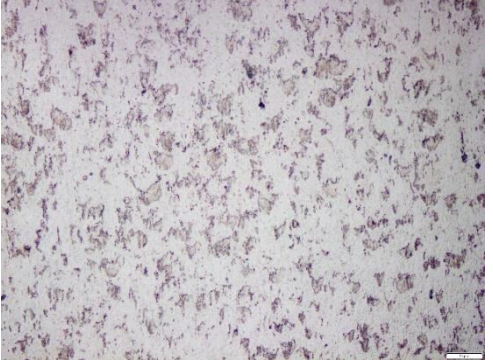
Spesimen	Perbesaran 200x	Perbesaran 500x
<p>Row 8 No. 26</p>

Pengujian dilakukan pada potongan melintang untuk tiap jenis *tube* dan bagian yang dekat dengan lokasi kegagalan. Pada tabel 4.7 dilampirkan hasil pengujian pada Row 8 No. 26 terlihat untuk keseluruhan sample, struktur mikro terdiri dari *ferrite* dan *pearlite* yang mana dilihat dari struktur mikronya jumlah ferrite lebih banyak daripada pearlite, bisa disimpulkan bahwa tidak ada degradasi (penurunan/perubahan signifikan) struktur mikro. Hasil dari struktur mikro di ujung patahan menunjukkan bahwa struktur mikro mengalami degradasi pearlite yaitu *elongation grains* karena deformasi. Pemeriksaan struktur mikro yang jauh dari kegagalan terdiri dari ferrite dan pearlite,

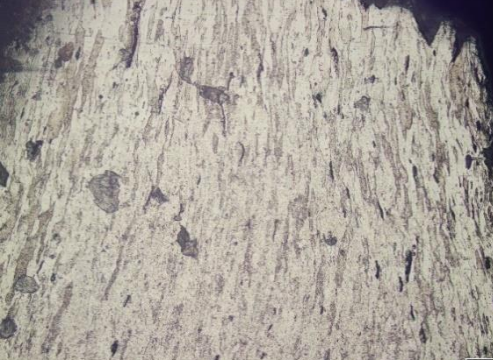
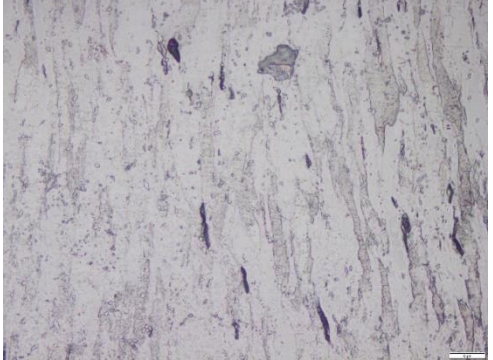
<p>Row 10 No. 17</p>

namun ada pertumbuhan batas butir terlihat pada perbesaran 1000x yang ditunjukkan pada gambar 4.12. Pada *evaporator tube* terdapat fin, ditemukan fin yang terbakar dan yang tidak terbakar kemudian diambil sampel untuk dilakukan uji metalografi. Hasil uji metalografi pada fin untuk yang dekat dengan area terbakar mengalami pertumbuhan batas butir dibandingkan dengan area yang tidak terbakar ditunjukkan pada gambar 3.4

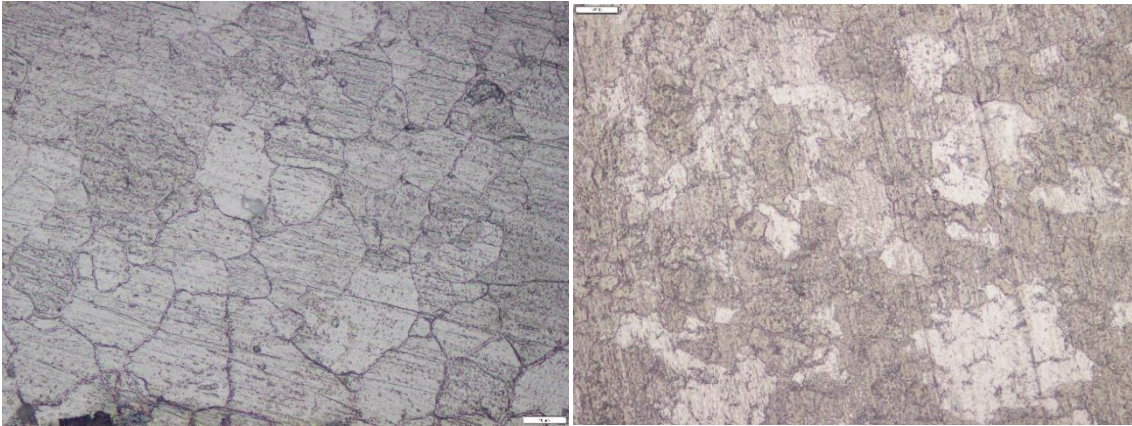
Pada Row 10 lokasi luar yang pecah oksida masih relatif tipis dan terlihat adanya *micro cracks*, dilihat dari struktur mikro sebelumnya bahwa terjadi pertumbuhan pada batas butir pada sampel yang mengalami failure dan pada bagian fin. Kejadian ini akan mengurangi kekuatan material *tube*, jika terus berlangsung akan menyebabkan ruang kosong (*formation of void*) di sepanjang batas butir dan pemisahan butir akibat tegangan, maka yang terjadi *tube* akan pecah atau gagal.

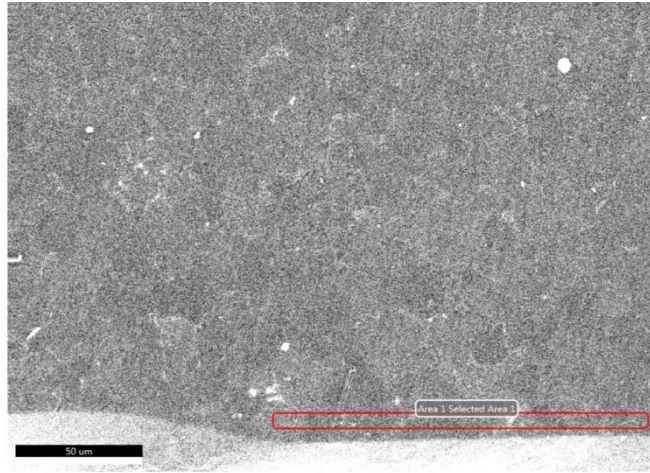
Gambar 4.18. Bagian dalam tube Row 8 No.26

Pada pengujian EDS spesimen bagian dalam *tube* row 8 no. 26, hasil menunjukkan bahwa terdapat unsur C, Si dan Fe.

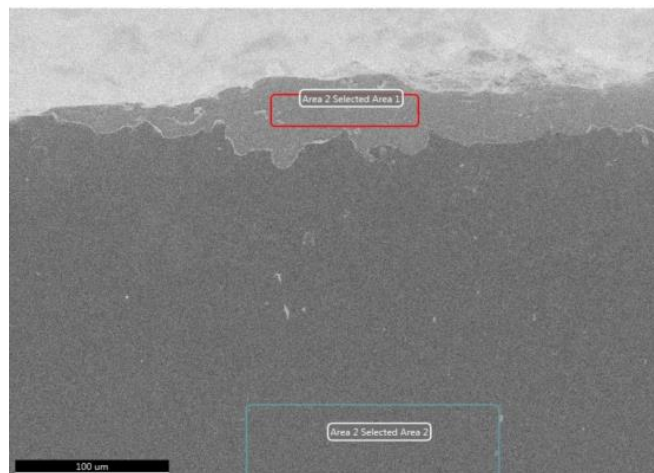
Gambar 4.20. Bagian luar tube Row 8 No.26

Pada pengujian EDS Spesimen bagian luar *tube*, hasil menunjukkan bahwa terdapat unsur C, O, Al, Si, S, Cr dan Fe. Nilai unsur O sangat tinggi dapat diakibatkan dari adanya oksidasi pada permukaan luar *tube*.

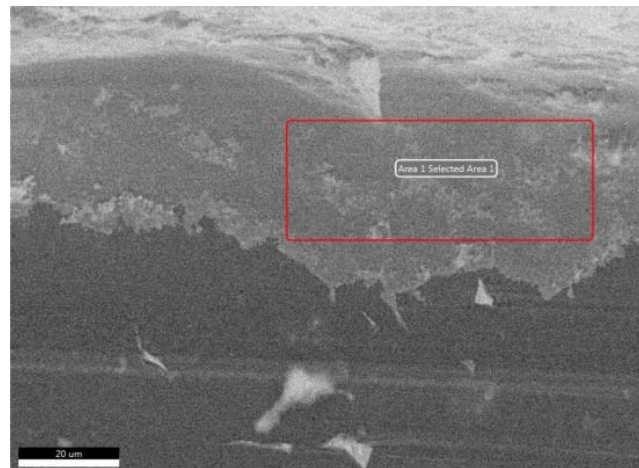
Gambar 4.22. Bagian luar tube Row 10 No.17

Pada pengujian EDS Spesimen bagian luar *tube*, hasil menunjukkan bahwa terdapat unsur C, O, Al, Si, P, S dan Fe.

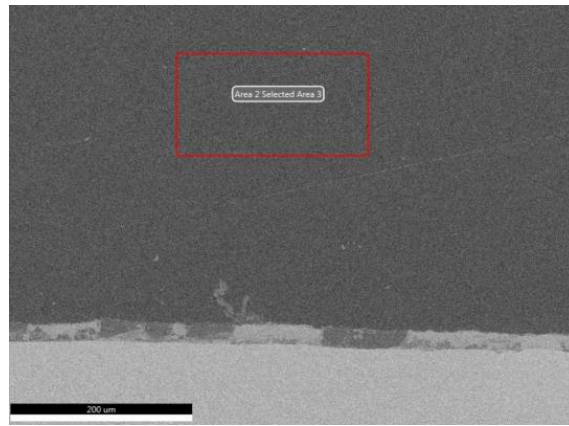
Gambar 4.24. Bagian dalam tube Row 10 No.17

Pada pengujian EDS spesimen bagian dalam *tube*, hasil menunjukkan bahwa terdapat unsur C, Si dan Fe

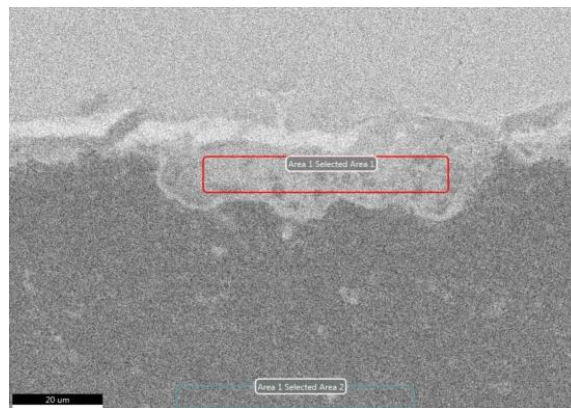
Gambar 4.26. Bagian Fin

Pada pengujian EDS spesimen bagian dalam fin tube, hasil menunjukkan bahwa terdapat unsur C, O, Si dan Fe.

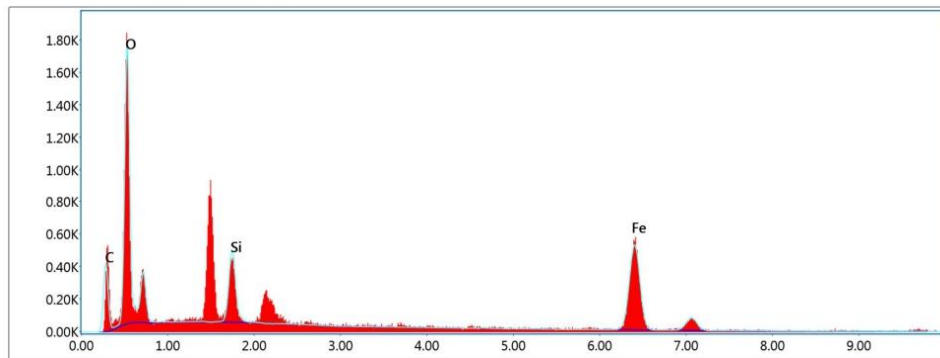
Gambar 4.27. Grafik Komposisi Kimia hasil uji EDS Bagian Fin
