**ANALISA KEGAGALAN *TUBE DRAIN SUPERHEATER*
PADA *HEAT RECOVERY STEAM GENERATOR (HRSG)***

ESTY WULANDARI
2111 100 074

JURUSAN TEKNIK MESIN
Fakultas Teknologi Industri
Institut Teknologi Sepuluh Nopember
Surabaya 2016

***FAILURE ANALYSIS TUBE OF DRAIN SUPERHEATER
ON HEAT RECOVERY STEAM GENERATOR (HRSG)***

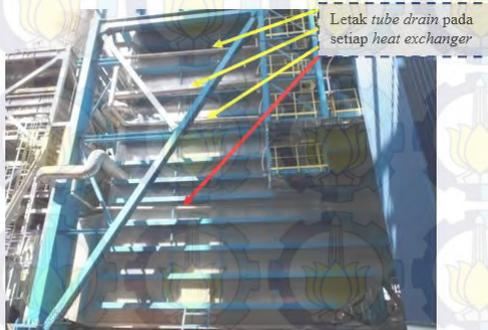
Gambar 1.1 Letak *tube-tube drain* pada sisi HRSG

Drain tube merupakan *tube* yang digunakan sebagai saluran pembuangan sisa uap basah yang berada dalam *heat exchanger* sebelum HRSG beroperasi. Setiap *heat exchanger* pada HRSG memiliki 1 *drain tube*. *Tube-tube* ini terletak di sisi luar HRSG sejajar dengan setiap *heat exchanger* (gambar 1.1). Proses pembuangan ini perlu dilakukan supaya *heat exchanger* beroperasi dengan baik. Apabila pada saat *heat exchanger* akan beroperasi masih terdapat sisa uap basah, maka dapat merusak *tube-tube* di dalam *heat exchanger* itu sendiri.

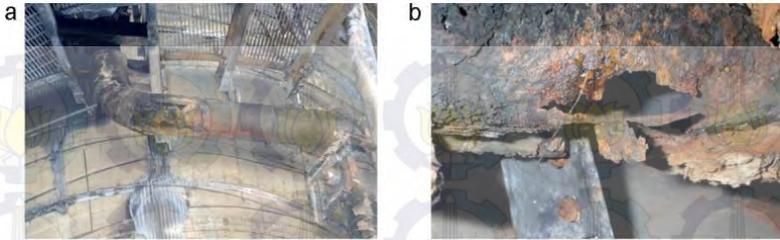
Gambar 2.7. (a) lokasi terjadinya kerusakan, dan (b) lubang kebocoran yang terjadi.

Pada gambar 2.7 menunjukkan bahwa lubang kebocoran yang terjadi akibat korosi ini cukup besar dan dapat mempengaruhi kinerja sistem.

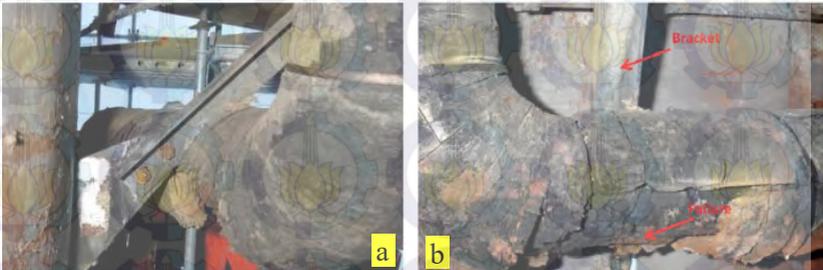
Gambar 2.8. (a) braket yang kontak langsung dengan isolasi dan (b) lokasi kebocoran terhadap braket [13]

Kerusakan tersebut merupakan akibat dari masuknya air ke dalam isolasi melalui celah yang terbentuk akibat braket kontak langsung dengan instalasi isolasi. Hal tersebut dibuktikan dengan lokasi kerusakan yang sangat dekat dengan braket.

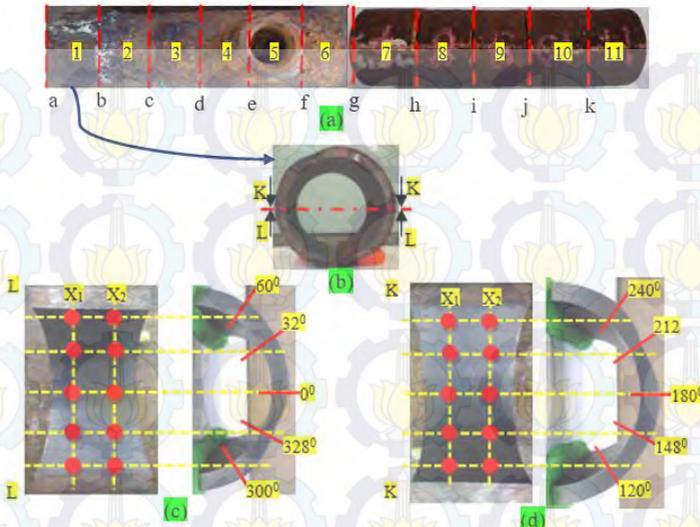
Gambar 3.4 Lokasi pengukuran ketebalan *tube* disekitar lubang

Untuk mempermudah pengukuran ketebalan, sampel *tube drain superheater* dibagi menjadi 11 bagian (gambar 3.4a). Setiap bagiannya akan dipotong melintang sesuai garis L-L dan K-K (gambar 3.4b). Pengukuran ketebalan dilakukan pada bagian atas dan bawah *tube drain superheater*, dengan lokasi pengukuran ditandai lingkaran merah (gambar 3.4c,3.4d). Walaupun pengukuran *tube drain superheater* dari permukaan dalam, tetapi dapat mempresentasikan ketebalan yang sebenarnya.

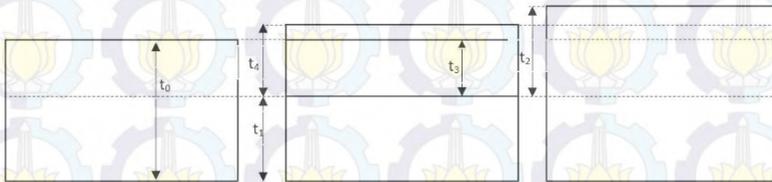
Gambar 4.12 Ilustrasi penurunan ketebalan

Dari data ketebalan yang didapatkan, dipertanyakan apakah kerak berlapis hanya merupakan hasil reaksi antara air dengan permukaan luar *tube drain superheater* atau terdapat elemen lain karena nilai ketebalannya yang cukup besar. Oleh karena itu, dilakukan perhitungan secara sederhana untuk memastikan hal tersebut.

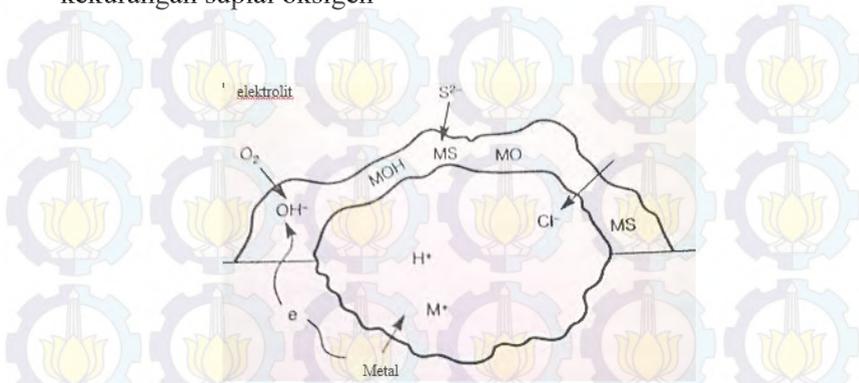
Gambar 4.13 Ilustrasi mekanisme korosi celah di bawah deposit metal jika elektrolitnya mengandung Cl^- [8]

Reaksi yang terjadi secara terus menerus akan membuat berkurangnya *liquid* dan oksigen di dalam celah hingga reaksi reduksi pada sekitar celah akan terhenti. Reaksi oksidasi yang terus terjadi mengakibatkan celah kelebihan ion positif. Kecenderungan ion positif untuk menjadi stabil membuat ion tersebut menarik ion negatif yang lebih agresif yaitu Cl^- ke dalam celah membentuk senyawa M_xCl_y . Di dalam air senyawa tersebut akan terurai menjadi *metal hydroxide* dan *free acid*. Laju pelarutan logam yang semakin meningkat pada daerah anodik akan mempercepat migrasi dari ion klorida, sehingga akan memperbanyak terbentuknya M^+ dan Cl^- .

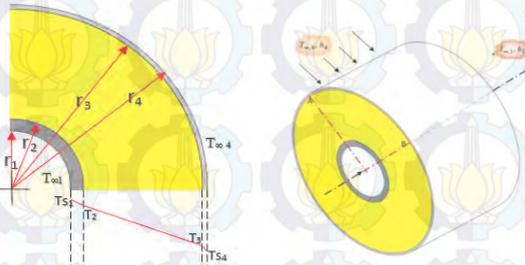
Gambar. 4.16 Sketsa pertukaran panas pada *tube drain superheater*

Berdasarkan data dari instalasi *tube drain superheater* dilakukan perhitungan secara sederhana (lampiran), selanjutnya diketahui bahwa temperatur di permukaan luar *tube drain superheater* masih cukup tinggi. Kondisi lingkungan yang berubah ubah dan relatif lebih rendah menyebabkan panas yang

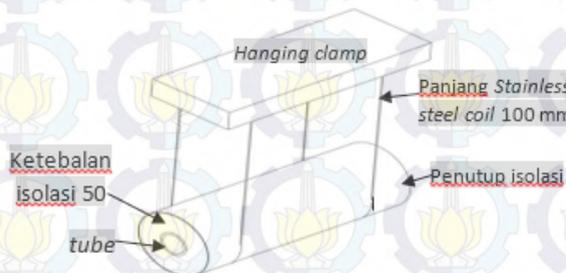
Gambar 4.18 Susunan isolasi yang sesuai standar [12].

Hasil penelitian dari penulis S.Winnink pada fenomena yang sama dalam buku “*Corrosion under insulation guidelines*”, menjelaskan bahwa peralatan yang berdekatan seperti peralatan penunjang dan besi konstruksi harus memiliki jarak minimal dengan pipa terisolasi lebih dari 2x desain ketebalan isolasinya (gambar 4.18) serta isolasi yang tertutup dengan sempurna. Hal ini dilakukan supaya geometri isolasi tidak mudah rusak sehingga memungkinkan air dari luar masuk ke dalam instalasi [12].

Dari penelitian tersebut, dapat disimpulkan bahwa isolasi harus tertutup sempurna oleh penutup isolasi, tidak diijinkan untuk kontak dengan udara luar maupun logam lain, sedangkan

pada *tube drain superheater* aluminium foil tidak menutupi permukaan *glasswool* pada lokasi *hanging clamp* sehingga memudahkan air untuk masuk. Kedua, *hanging clamp* tidak boleh bersentuhan langsung dengan pipa terisolasi, harus ada jarak minimal 2x ketebalan isolasi dengan konstruksinya. Pipa terisolasi dihubungkan pada *hanging clamp* dengan cara memasang *stainless steel coil* terlebih dahulu. Berbeda dengan konstruksi isolasi pada *tube drain superheater*, dimana *hanging clamp* bersentuhan langsung dengan *glasswool*.

1. Diperlukan perbaikan instalasi isolasi *tube drain superheater* supaya tidak ada udara maupun air yang bisa kontak langsung dengan logam.
2. Sistem kontrol secara periodik kondisi luar dari *tube drain superheater*
3. Diperlukan peninjauan ulang tentang pemilihan isolasi yang disesuaikan dengan parameter kerja *tube drain superheater*
