ANALISA KEGAGALAN BAUT *JOINT RIDING* GEAR PADA MESIN GRANULATOR (STUDI KASUS : PT. PETROKIMIA GRESIK)

ACHMAD RIZAL MUSTAQIM
NRP 2112 100 110

JURUSAN TEKNIK MESIN
Fakultas Teknologi Industri
Institut Teknologi Sepuluh Nopember
SURABAYA 2017

**FAILURE ANALYSIS OF BOLTED JOINTS ON
GRANULATOR'S RIDING GEAR
(CASE STUDY: PT PETROKIMIA GRESIK)**

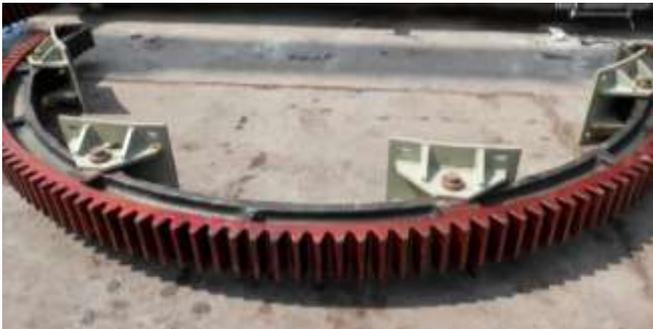
Gambar 1.2 Setengah bagian dari *riding gear drum granulator*

Komponen pada unit phonska I, pabrik II yang cukup kritis adalah baut pada *riding gear drum granulator*. *Drum granulator* ini berfungsi membentuk pupuk dalam bentuk granul (butiran). Awalnya, bahan pupuk berupa bubuk masuk pada *inlet drum granulator*. Dibantu dengan *riding gear* yang melingkari sisi keliling *drum*, *drum* berputar mengaduk bahan agar terampur dan membentuk pupuk dalam bentuk granul. Pembentukan inti granul ini dibantu dengan cairan *sulphuric acid*, *phosphoric acid* dan *ammonia* di dalam *drum granulator*. *Riding gear* yang melingkari *drum granulator* (gambar 1.2) adalah dua komponen setengah lingkaran yang disambung dengan baut. Namun, baut pada *riding gear* ini sering mengalami kegagalan berupa patah. Rata-rata, baut ini patah dua sampai tujuh hari sekali. Hal ini tentu sangat mengganggu proses produksi. Setiap kali baut patah, proses produksi harus berhenti untuk mengganti baut yang patah dengan baut yang baru. Bentuk patahan baut ditunjukkan pada gambar 1.3 dan 1.4 di bawah ini.

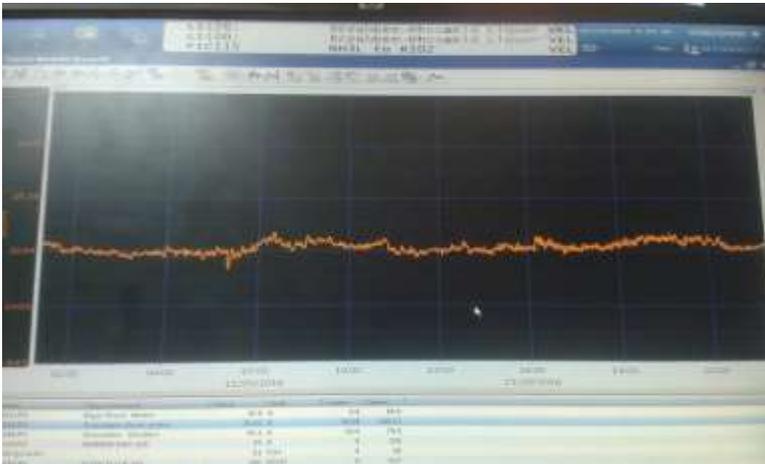
Gambar 4.2 Gambar diagram arus pembebanan drum granulator Pabrik II Unit Phonska 1 PT. Petrokimia Gresik

Pada grafik tersebut terlihat bahwa rata-rata arus yang terjadi adalah konstan pada angka 20,04 A. Hal ini menunjukkan bahwa pembebanan pada saat itu adalah konstan. Arus ini akan berpengaruh pada analisa apakah baut ini patah dikarenakan beban kejut atau tidak. Apabila grafik menunjukkan ada kenaikan arus tiba-tiba yang cukup tinggi, maka wajar jika baut patah karena adanya beban kejut yang bernilai besar secara tiba-tiba. Namun, pada kasus patahnya baut *joint riding gear* ini, tidak ditemukan adanya pembebanan yang tiba-tiba keluar dari angka pembebanan rata-rata, sehingga patahnya baut ini bukan disebabkan oleh beban kejut.

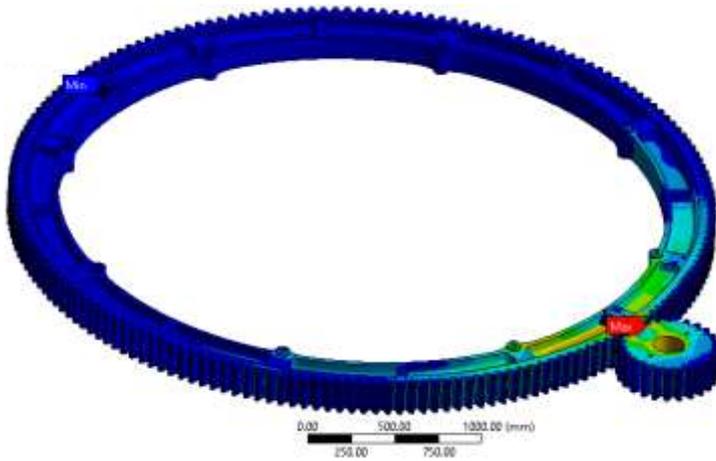
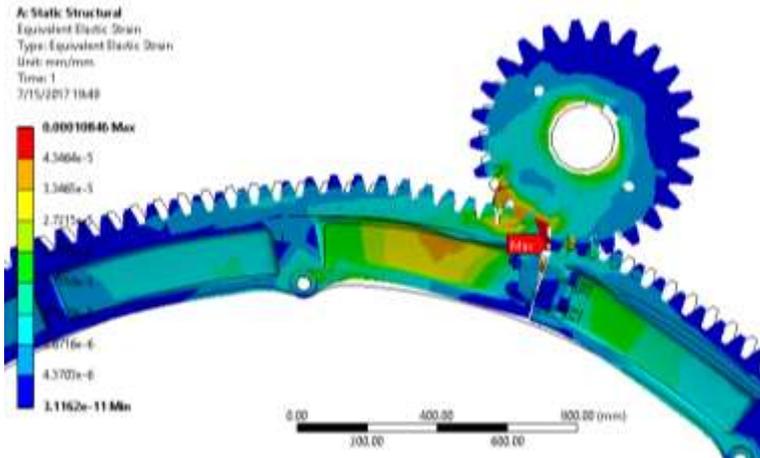
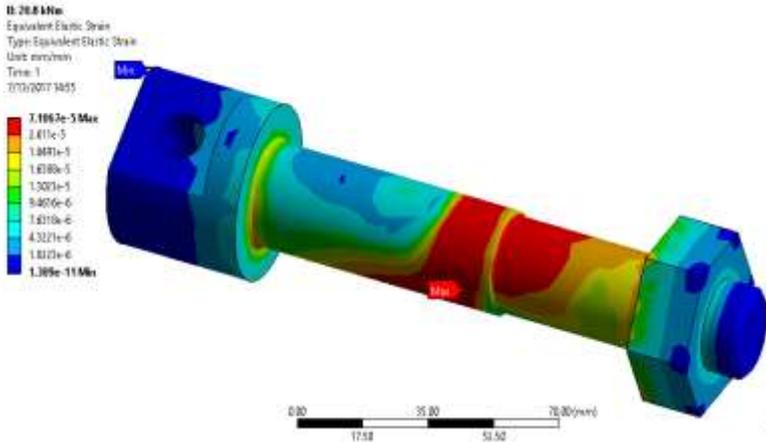
Gambar 4.11 Hasil simulasi *Equivalent Elastic Strain* (a) pada sistem (b) pada sistem yang diperbesar hingga defleksi 6400 kali (c) pada baut

Gambar 4.11 a dan b menunjukkan distribusi regangan pada sistem hasil simulasi *equivalent elastic strain*. *Strain maximum* sistem berada pada gigi pinion yaitu sebesar $1,085 \times 10^{-4}$ mm/mm. Hal ini menunjukkan perubahan ukuran benda dengan ukuran semula sangatlah kecil. Apabila diamati khusus pada bagian baut saja, *strain* maksimum yang terjadi berada pada bagian batang baut yakni sebesar $7,107 \times 10^{-5}$ MPa.

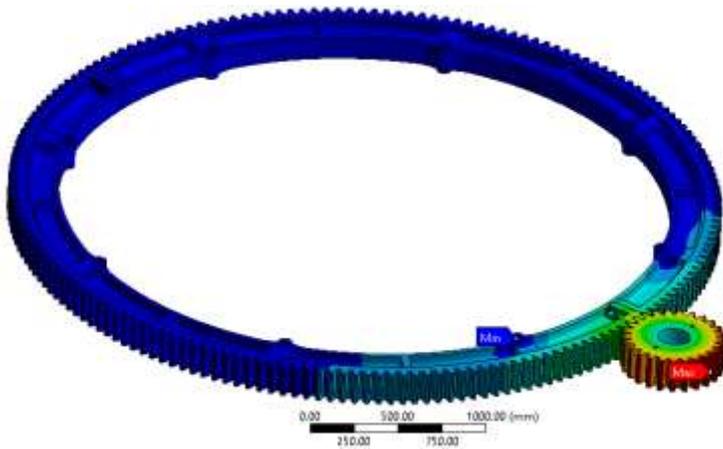
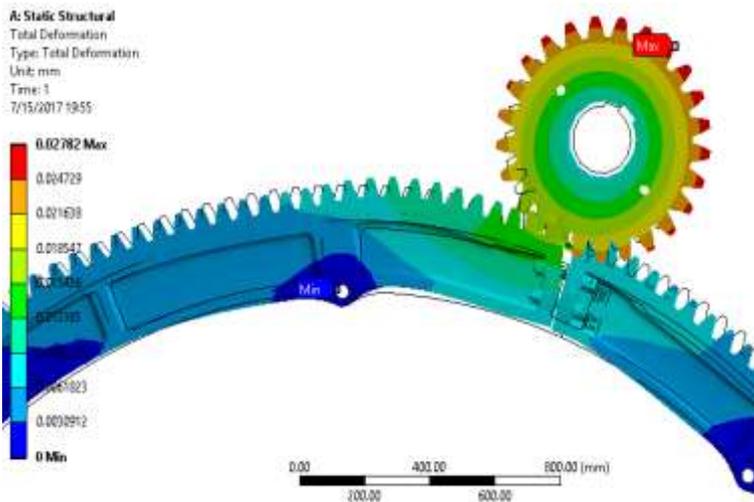
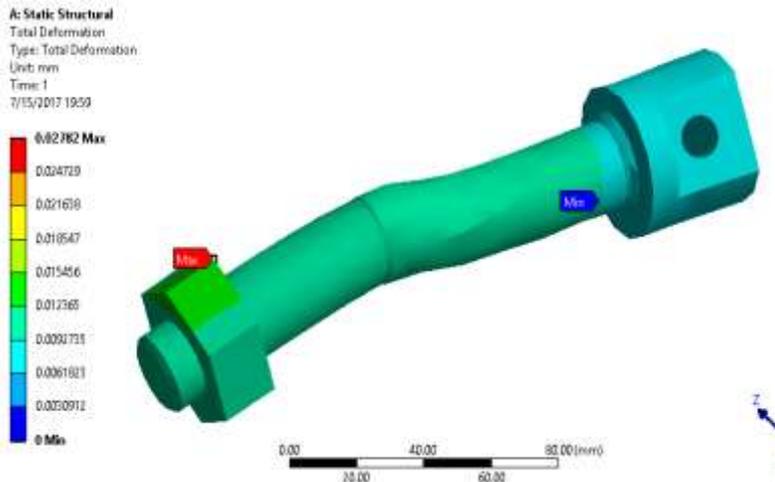
Gambar 4.12 Hasil simulasi *Total Deformation* (a) pada sistem (b) pada sistem yang diperbesar hingga defleksi 6400 kali (c) pada baut

Gambar 4.12 di atas menunjukkan bahwa deformasi yang terjadi memiliki nilai yang kecil. Pada sistem, deformasi maksimal terjadi pada bagian gigi pinion yaitu sebesar 0,028 mm. Pada bagian baut, deformasi maksimumnya terjadi pada bagian mur nya dengan nilai 0,028 mm. Hal ini menunjukkan bahwa perubahan bentuk yang terjadi pada sistem ataupun baut akibat pembebanan sangatlah kecil.

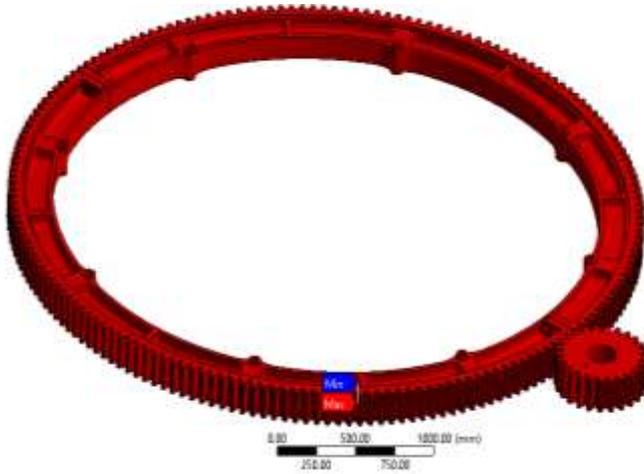
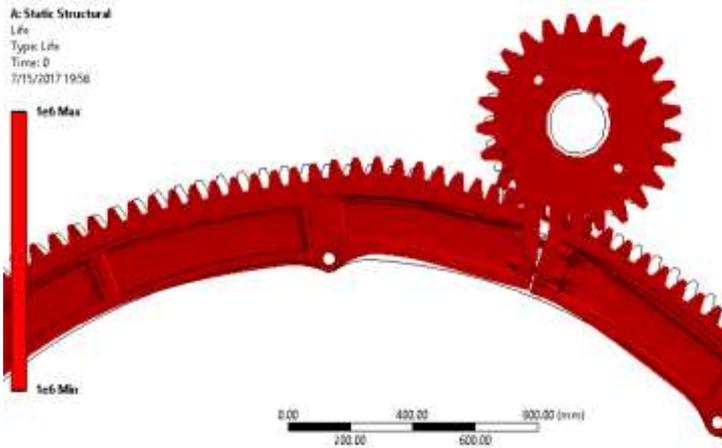
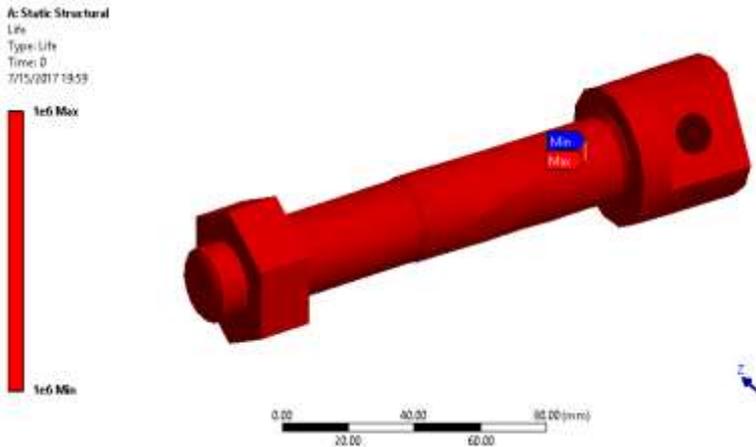
Gambar 4.13 Hasil simulasi *Life Cycle* (a) pada sistem (b) pada sistem yang diperbesar hingga defleksi 6400 kali (c) pada baut

Gambar 4.13 menunjukkan hasil simulasi yang memperlihatkan bahwa *life cycle* yang dimiliki oleh sistem, termasuk baut sangat lama yaitu 10^6 cycle. Hasil simulasi tidak menunjukkan adanya gradasi warna pada sistem. Seluruh bagian geometri berwarna merah bata yang menandakan nilai *fatigue life* nya seragam pada semua bagian. Nilai *fatigue cycle* yang besar ini menunjukkan geometri akan bertahan hingga waktu yang sangat lama.

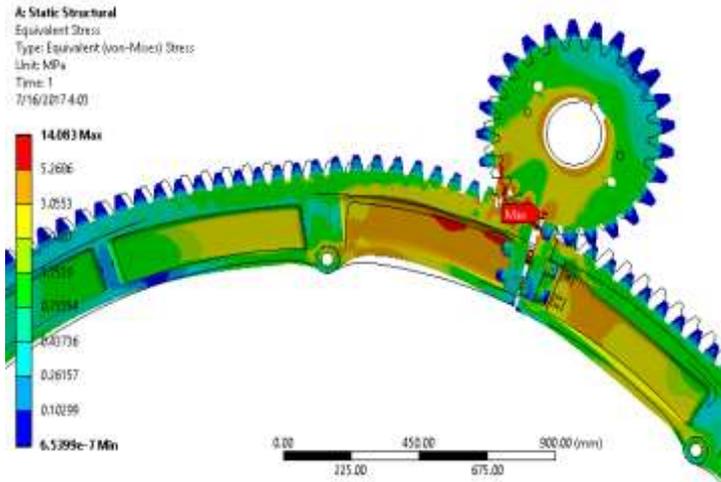
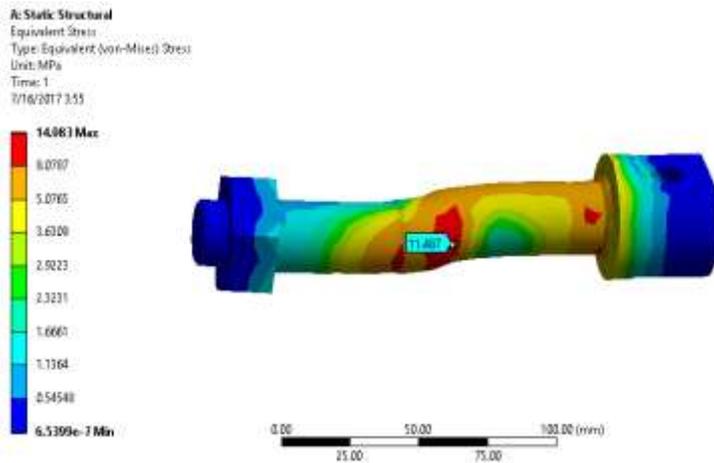
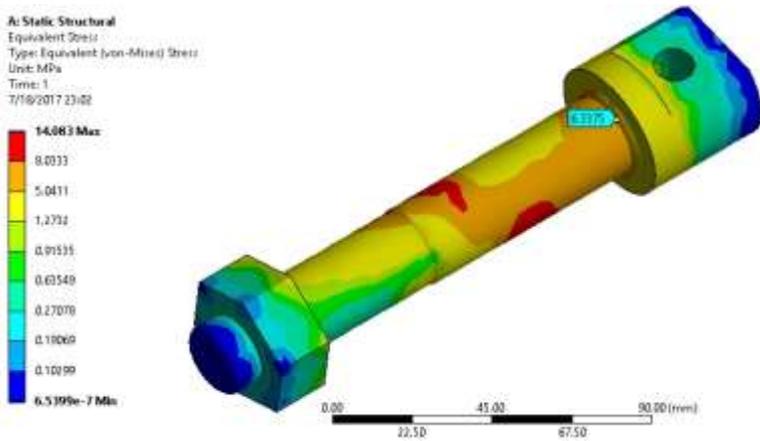
Gambar 4.16 Hasil simulasi *Equivalent Stress* (a) pada sistem, (b) dan (c) pada baut setelah modifikasi *ring washer*

Setelah mengalami proses *redesign* pada *ring washer*, hasil *running* simulasi menunjukkan bahwa tidak terjadi konsentrasi tegangan lagi pada bagian leher baut seperti yang ditunjukkan pada gambar 4.16 c. *Stress* di leher baut sekarang menjadi 6,338 MPa, berkurang sebesar 9,131 MPa dari yang sebelumnya. Nilai dari tegangan maksimal sistem juga berkurang dari 15,468 MPa menjadi 14,083 seperti yang ditunjukkan oleh gambar 4.16 a dan b. Dengan demikian *ring washer* hasil modifikasi berhasil mengurangi konsentrasi tegangan yang terjadi di leher baut.

Hasil simulasi menunjukkan adanya konsentrasi tegangan pada bagian leher baut. Hal ini timbul akibat adanya *ring washer* yang tidak bisa masuk secara sempurna karena adanya *fillet* yang membuat diameter batang baut yang menyentuh kepala baut bagian bawah mengalami pelebaran. Solusi yang ditawarkan adalah dengan mengubah *design ring washer* dengan memberi *chamfer* pada *inner diameter*-nya sebesar $r = 2$ mm, sama dengan jari-jari *fillet* pada leher baut seperti ditunjukkan pada gambar 4.15. Dengan demikian, *ring washer* dapat masuk menyentuh kepala baut hingga sempurna. Setelah itu, hasil *redesign* disimulasikan ulang menggunakan *software Finite Element Analysis* dengan metode serupa dengan simulasi awal.

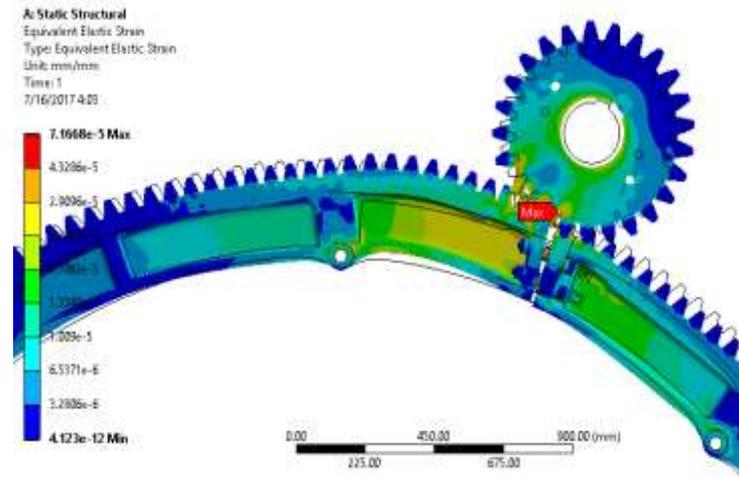
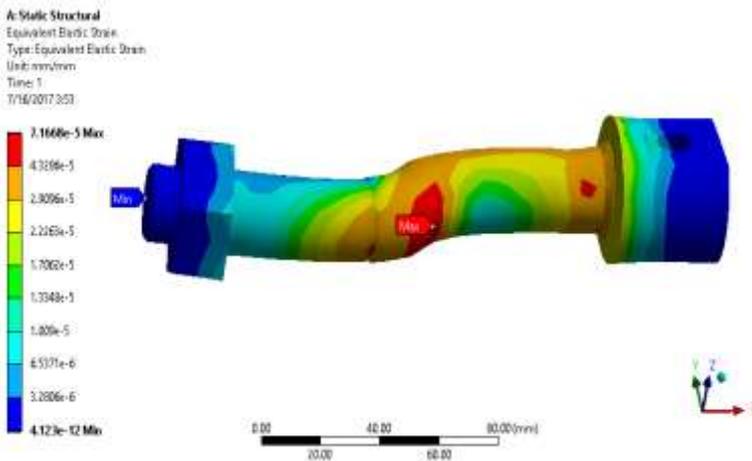
Gambar 4.17 Hasil simulasi *Equivalent Elastic Strain* (a) pada sistem, (b) pada baut setelah modifikasi *ring washer*

Regangan maksimum yang terjadi, seperti yang ditunjukkan oleh gambar 4.17 mengalami penurunan nilai dari regangan maksimum sistem sebelum *redesign washer* sebesar $3,679 \times 10^{-5}$ mm. Regangan sistem maksimal berada gigi pinion yaitu sebesar $7,167 \times 10^{-4}$ seperti yang ditunjukkan pada gambar 4.17 a, sedangkan baut regangan maksimal berada pada batangnya dengan nilai $7,167 \times 10^{-4}$ seperti ditunjukkan oleh gambar 4.17 b.

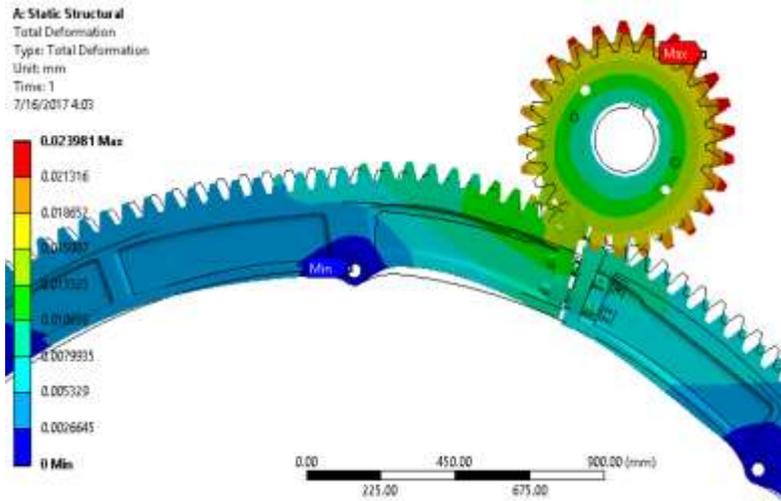
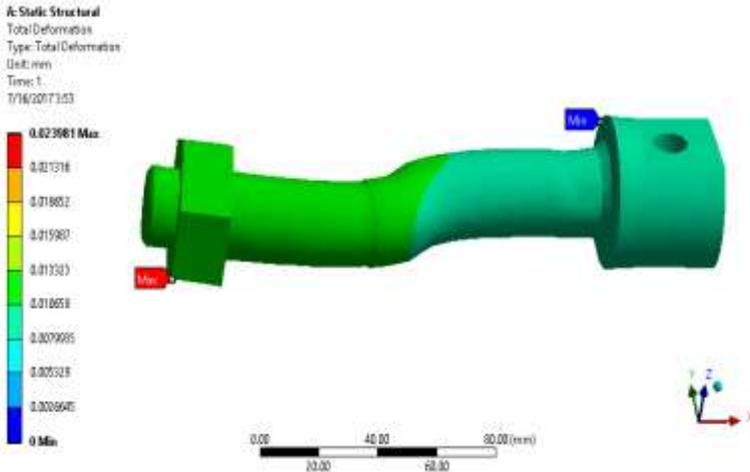
Gambar 4.18 Hasil simulasi *Total Deformation* (a) pada sistem, (b) pada baut setelah modifikasi *ring washer*

Gambar 4.18 a menunjukkan hasil simulasi *total deformation* yang terjadi pada sistem setelah modifikasi *ring washer*. Deformasi sistem maksimum terjadi pada gigi pinion sebesar 0,024 mm, berkurang sebesar 0,004 mm dari sebelumnya. Sedangkan jika dilihat pada baut sendiri pada gambar 4.18 b, deformasi maksimal terjadi pada batang baut dengan nilai sebesar 0,011 mm, 0,001 mm lebih kecil dari hasil simulasi sebelumnya. Dengan demikian *ring washer* memberi dampak baik dalam mengurangi deformasi pada geometri pada saat pembebanan, meskipun nilainya tidak besar.

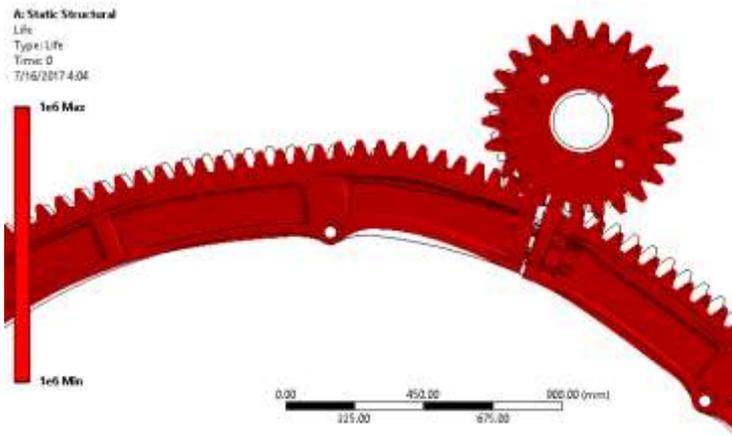
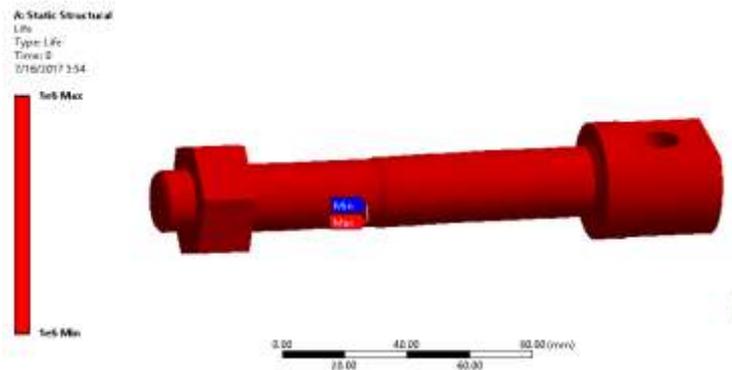
Gambar 4.19 Hasil simulasi *Life Cycle* (a) pada sistem, (b) pada baut setelah modifikasi *ring washer*

Gambar 4.19 menunjukkan hasil simulasi *Life cycle* setelah *ring washer* dimodifikasi. Simulasi menunjukkan hasil yang sama dengan hasil sebelumnya yaitu 10^6 cycle. Hal ini menunjukkan

bahwa secara teoritis geometri bisa bertahan dalam waktu yang lama.
