**ANALISIS KEGAGALAN *DIE* PADA *IMPACT EXTRUSION ZINC-CAN PROCESS***

AYUNISA FITRIANI JILAN  
NRP. 02111440000011

Departemen Teknik Mesin  
Fakultas Teknologi Industri  
Institut Teknologi Sepuluh Nopember  
Surabaya 2018

**FAILURE ANALYSIS OF DIE ON IMPACT  
EXTRUSION ZINC-CAN PROCESS**

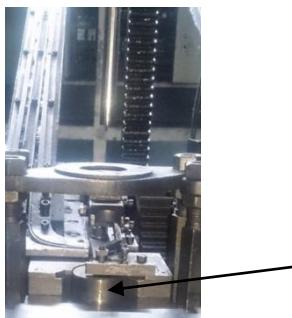
Gambar 1.1 Lokasi *die* pada mesin *impact extrusion* ditunjukkan oleh panah hitam.

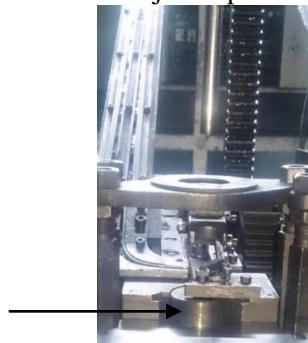
Gambar 3.4 Lokasi *die* pada mesin *impact extrusion* ditunjukkan oleh panah hitam.

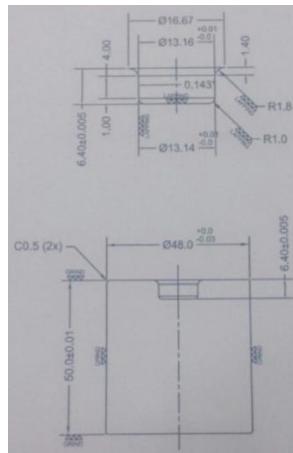
Gambar 4.2 Dimensi *die*.

Keterangan	Dimensi (mm)
Diameter luar	48
Diameter lubang	13,16
Kedalaman lubang	6,4
Tinggi	50

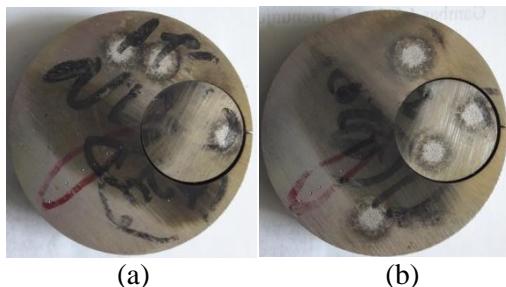
Gambar 4.3 Sampel untuk uji komposisi kimia. (a) Sampel 1 merupakan *die* patah 14 hari (b) Sampel 2 merupakan *die* patah wajar sesuai umurnya 30 hari.

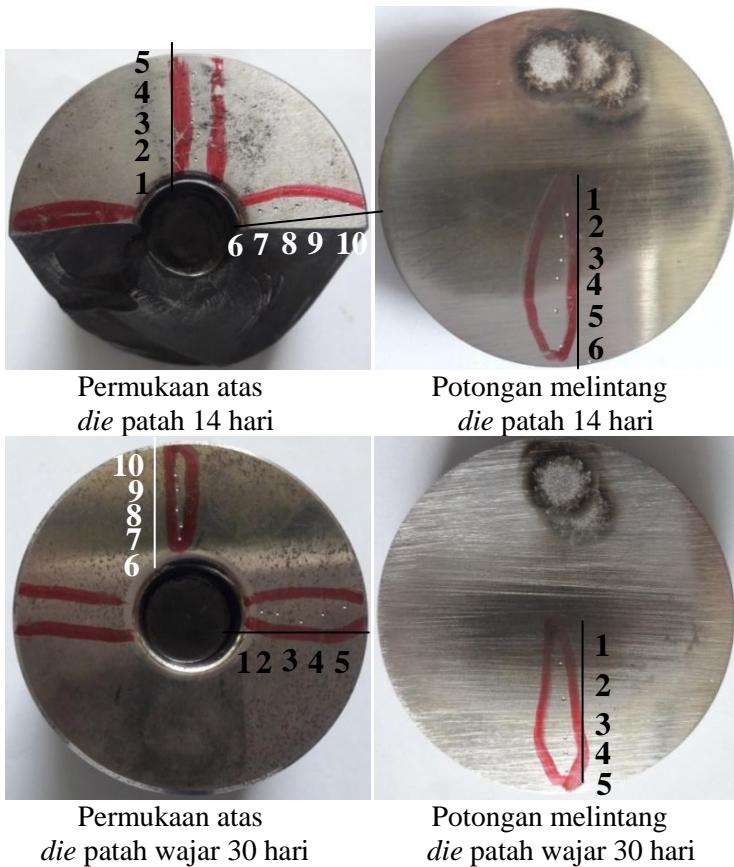
Gambar 4.4 Sampel pengujian kekerasan. Penomoran ditunjukkan untuk mempermudah penamaan.

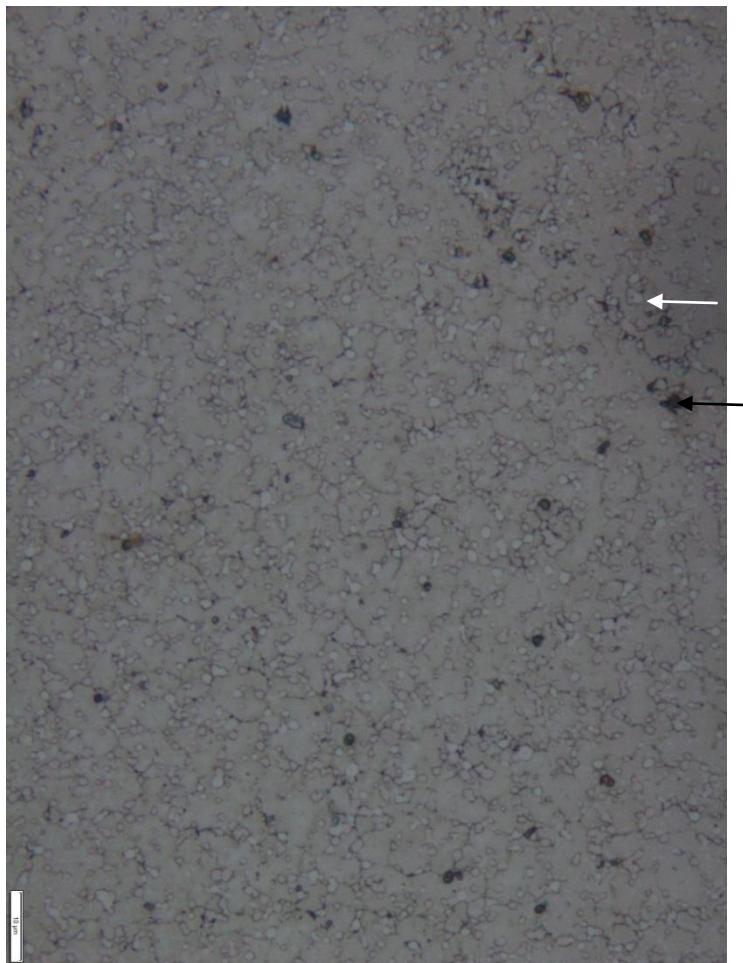
Struktur mikro *die* patah 14 hari dan 30 hari dengan perbesaran 100x ditunjukkan pada Gambar 4.18. Berdasarkan teori, terlihat bahwa kedua *die* memiliki struktur mikro *powder metallurgy* yang menghasilkan paduan dengan struktur mikro

sangat halus disertai karbida yang terdistribusi secara merata<sup>(12)</sup>. Karbida berwarna hitam yang ditunjukkan dengan panah hitam pada Gambar 4.18 merupakan *V-rich MC carbide* dan karbida berwarna putih yang ditunjukkan dengan panah putih pada Gambar 4.18 merupakan *W-rich M<sub>6</sub>C carbide*<sup>(9)</sup>. Berdasarkan Tabel 2.1, kedua karbida tersebut merupakan karbida yang keras dan stabil yang meningkatkan ketahanan aus.

Struktur mikro *die* dengan perbesaran 100x. Panah putih menunjukkan *W-rich*  $M_6C$  carbide sedangkan panah hitam menunjukkan *V-rich* MC carbide. (a) *Die* patah 14 hari.

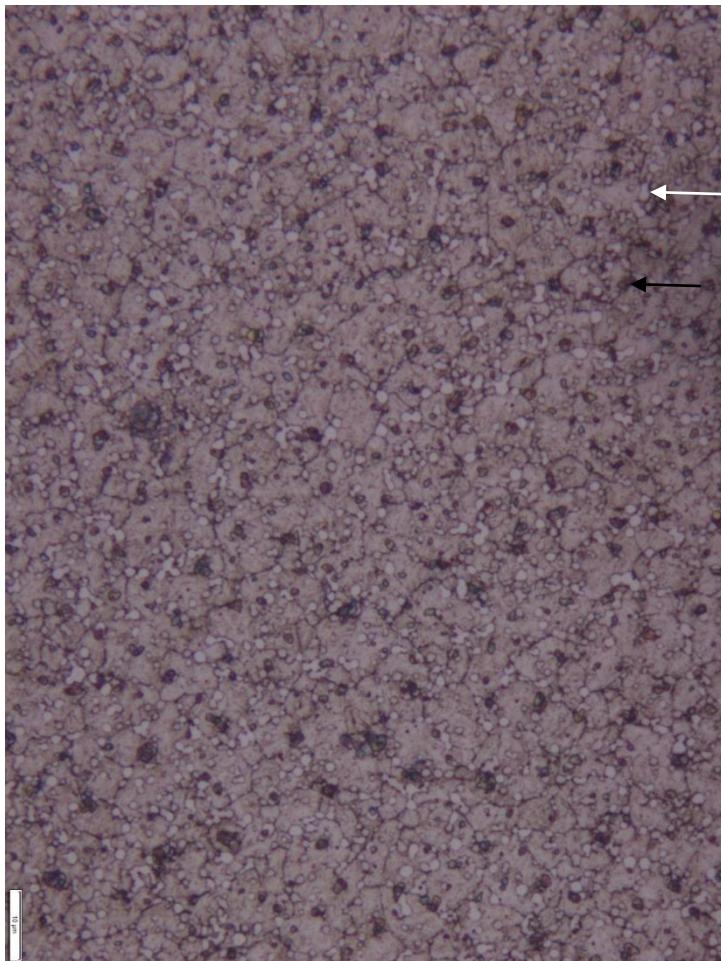
Gambar 4.20 Struktur mikro *die* dengan perbesaran 100x. Panah putih menunjukkan *W-rich M<sub>6</sub>C carbide* sedangkan panah hitam menunjukkan *V-rich MC carbide*. (b) *Die* patah 30 hari.

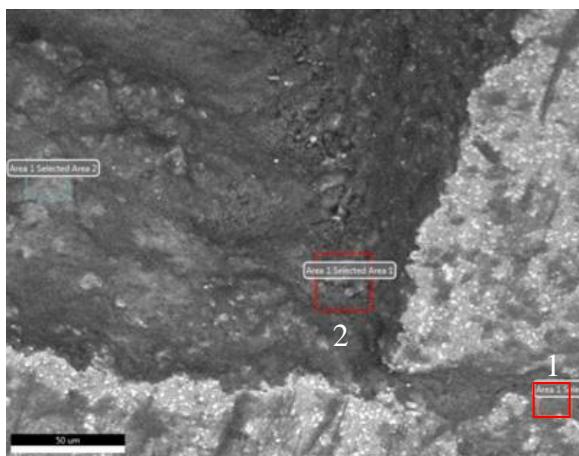
Gambar 4.22 Daerah di sekitar *crack initiation* dilakukan uji EDS dilakukan di 2 area yang ditunjukkan dengan kotak merah. Penomoran ditujukan untuk mempermudah penamaan.

Lokasi EDS untuk area 2 ditunjukkan pada Gambar 4.22a. Area 2 merupakan area rambatan *crack* lanjutan yang terlihat secara makro di permukaan patahan. Hasil EDS pada area ini ditunjukkan pada Gambar 4.21b. Berdasarkan hasil EDS, terdapat unsur *zinc* (Zn) di dalam retakan berjumlah 3,74 %. Hal ini menunjukkan bahwa unsur *zinc* yang telah masuk dari *microcrack* terus masuk kedalam *crack* yang dalam. *Zinc* tersebut terus mengisi *crack* tersebut sehingga ketika diberi tekanan operasi dapat membuat retak semakin besar.

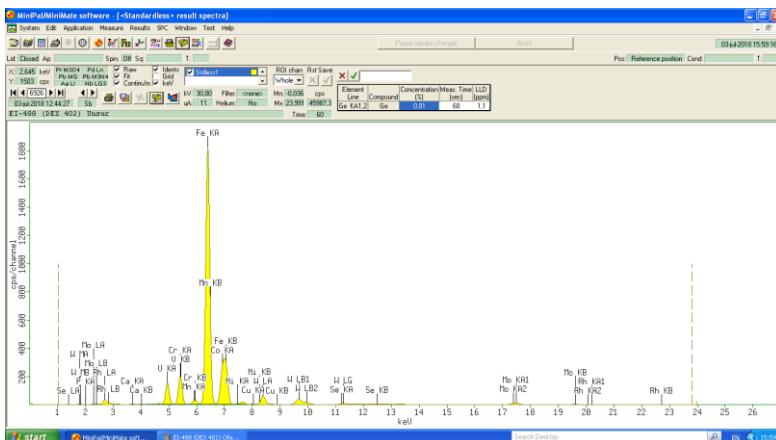
**Hasil XRF : Komposisi *Die* patah 30 hari.**

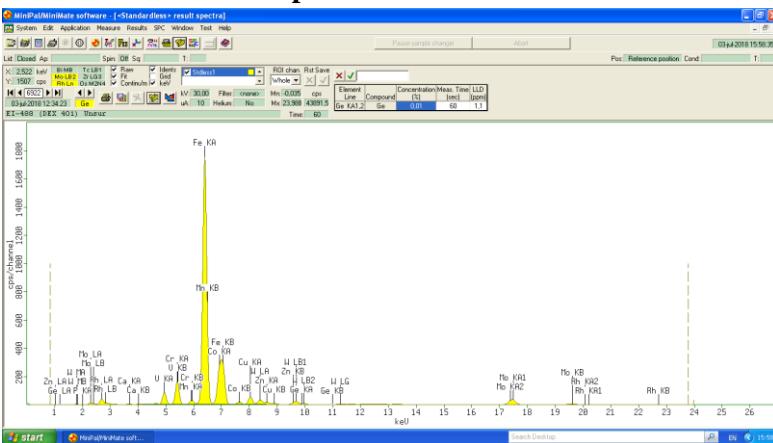
**Hasil XRF : Unsur *Die* patah 30 hari.**

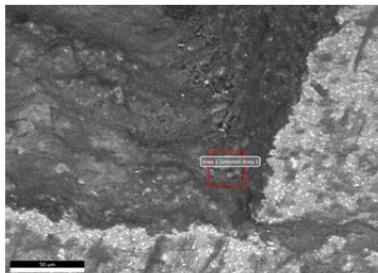
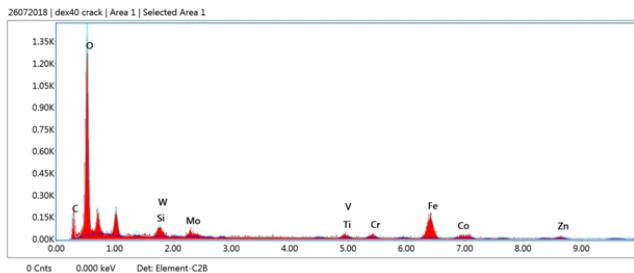
### Area 1

Element	Weight %	Atomic %	Net Int.	Error %	Kratio	Z	A	F
C K	7.84	17.39	4.60	12.31	0.0286	1.2132	0.3011	1.0000
O K	33.68	56.11	42.50	7.90	0.1813	1.1599	0.4641	1.0000
SiK	0.97	0.92	1.64	21.09	0.0072	1.0523	0.7066	1.0006
W M	2.46	0.36	1.75	14.75	0.0172	0.6741	1.0154	1.0213
MoL	3.05	0.85	2.23	22.35	0.0229	0.7874	0.9556	1.0006
TiK	0.85	0.47	0.62	62.78	0.0078	0.8963	0.9873	1.0331
V K	3.02	1.58	1.82	19.61	0.0274	0.8756	0.9932	1.0425
CrK	3.24	1.66	1.74	21.80	0.0302	0.8880	0.9960	1.0555
FeK	30.20	14.41	11.04	6.46	0.2701	0.8807	0.9964	1.0193
CoK	5.53	2.50	1.63	27.65	0.0484	0.8588	0.9964	1.0230
ZnK	9.17	3.74	1.25	28.97	0.0772	0.8334	0.9891	1.0204

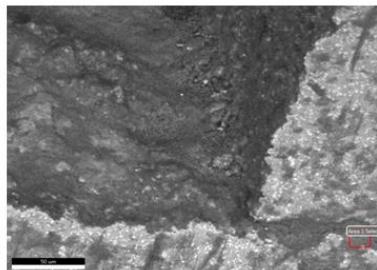
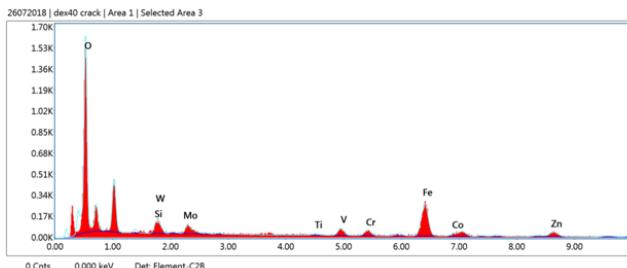
Area 1

Element	Weight %	Atomic %	Net Int.	Error %	Kratio	Z	A	F
O K	25.91	56.42	46.34	7.73	0.1490	1.2218	0.4707	1.0000
SiK	1.14	1.41	2.52	16.48	0.0084	1.1107	0.6611	1.0005
W M	2.99	0.57	2.80	13.59	0.0207	0.7114	0.9542	1.0200
Mo L	3.55	1.29	3.50	18.71	0.0271	0.8316	0.9178	1.0006
Ti K	0.88	0.64	0.90	47.36	0.0084	0.9506	0.9789	1.0312
V K	4.17	2.85	3.50	15.64	0.0397	0.9271	0.9867	1.0398
Cr K	3.87	2.59	2.91	14.77	0.0380	0.9407	0.9907	1.0521
Fe K	36.61	22.84	18.76	5.22	0.3459	0.9343	0.9916	1.0200
Co K	4.27	2.53	1.78	29.12	0.0397	0.9119	0.9920	1.0265
Zn K	16.61	8.86	3.16	16.65	0.1474	0.8879	0.9849	1.0150
