**ANALISIS KEGAGALAN *AIR HEATER* PADA  
*CIRCULATING FLUIDIZED BED BOILER***

**DEPARTEMEN TEKNIK MESIN**  
Fakultas Teknologi Industri  
Institut Teknologi Sepuluh Nopember

**FAILURE ANALYSIS OF AIR PREHEATER  
ON CIRCULATING FLUIDIZED BED  
BOILER**

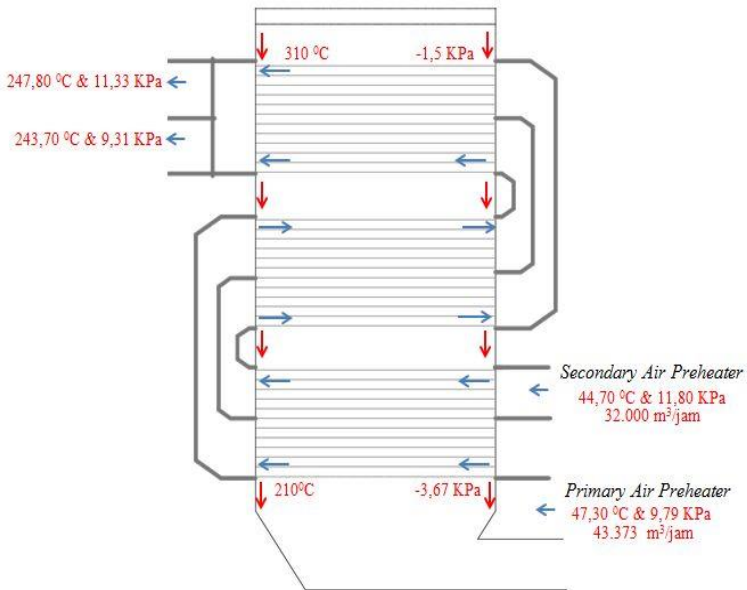
**Gambar 4.2** Hasil komisioning tanggal 19 Feb 2017

Gambar 4.2 merupakan hasil dari *performance test air preheater* setelah komisioning yang dilakukan pada tanggal 19 Februari 2017 untuk mengetahui apakah sistem dari *Boiler* masih beroperasi sesuai dengan desain yang telah dibuat. Pada tanggal 21 Juli 2017 – 3 Januari 2018 ditemukan kebocoran *tube primary air preheater* pada CFB *Boiler* dengan total 703 *tube* dan 334 *tube* dari t. Sehingga dilakukan perbaikan kebocoran *tube air preheater* pada tanggal 3-18 Januari 2018 dan didapatkan hasil seperti gambar 4.3.

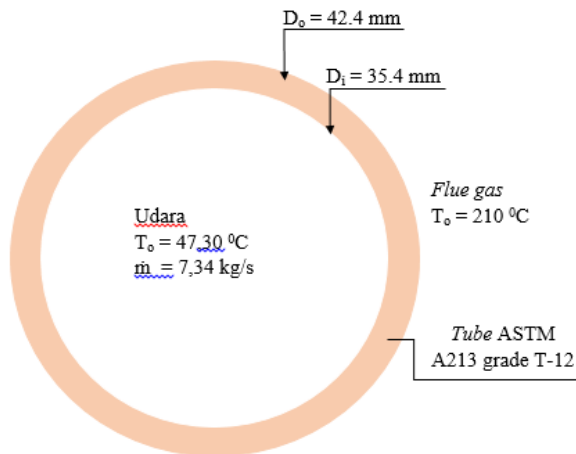
**Gambar 4.4** Skema perpindahan pannaas

Untuk menganalisis temperatur *tube* saat operasi dan saat terjadinya kegagalan. Untuk mengetahui temperatur *tube* saat operasi dilakukan analisis perpindahan panas dengan pendekatan *Finite-Difference* dengan asumsi perpindahan panas terjadi secara dua dimensi dan pada keadaan *steady*. Adapun skema analisis yang digunakan dapat dilihat pada gambar 4.4, sehingga :

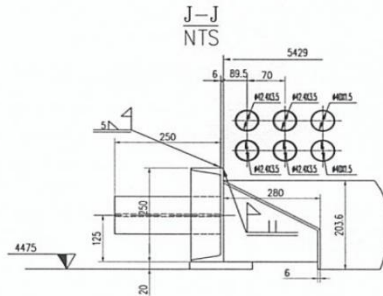
**Gambar 4.8** Spesifikasi *Tube Primary Air Heater*

Pada tabel 4.3 dan 4.4 didapatkan data dari *tube primary air preheater* yang menggunakan *seamless tube ferritic alloy steel* dengan standar ASTM A-213 grade T-12. Pada gambar 4.4 *tube* tersebut memiliki ketebalan luar (*outside diameter*) sebesar 42,4 milimeter, ketebalan dalam (*inside diameter*) 35,4 milimeter dan ketebalan *tube* (*thickness*) 3,5 milimeter. Dimana *tube* tersebut digunakan dari tahun 2013 hingga tahun 2018. Desain dari *air preheater* memiliki standar kondisi kerja yang harus dijadikan acuan dalam pengoperasiannya.

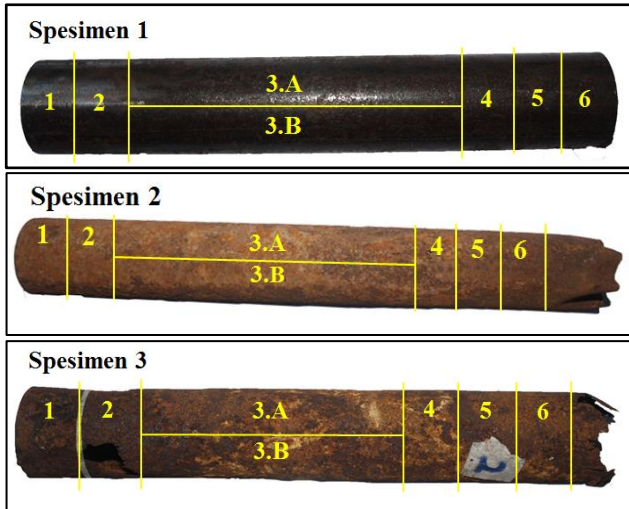
**Gambar 4.10** Pembagian Sampel Tube Primary Air Preheater

Pada Gambar 4.10 spesimen 1, 2 dan 3 memiliki masing-masing enam sampel yang akan diuji. Spesimen 1 merupakan spesimen awal yang belum mengalami kegagalan dikarenakan spesimen tersebut belum digunakan pada *air preheater*. Spesimen 1 dibagi menjadi beberapa sampel yang akan dipotong sepanjang 10 mm seperti pada bagian sampel nomor 1,2,4,5, dan 6. Pada sampel nomor 3 akan dipotong secara melintang menjadi bagian sampel 3.A dan 3.B.

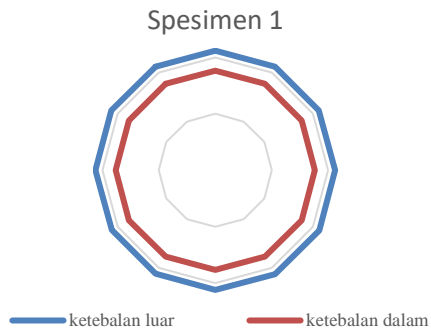
**Gambar 4.15** Grafik dari perhitungan diameter luar dan dalam spesimen 1

Pengukuran ketebalan setiap sampel diperlukan untuk mengetahui ketersediaan ukuran spesimen dengan desain awal atau tidak. Serta untuk mengetahui besarnya nilai penipisan atau pengurangan ukuran spesimen yang mengalami kegagalan. Pertama spesimen dipotong menjadi sampel. Kemudian dilakukan pengukuran dengan mengambil nilai pengukuran sebanyak 12 titik dari  $0^{\circ}$  hingga  $330^{\circ}$  dengan setiap perbedaan sebesar  $30^{\circ}$ . sehingga didapatkan hasil pada gambar 4.14.

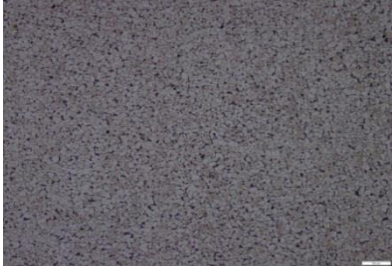
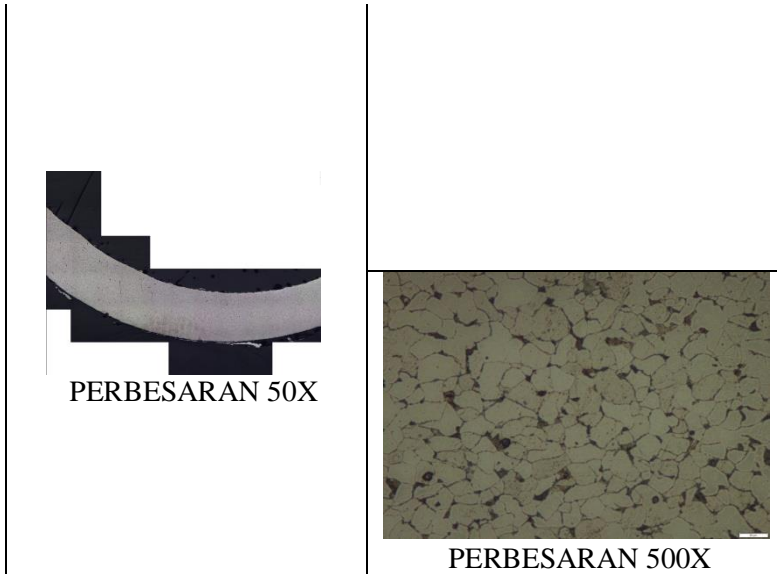
**Tabel 4.10** Tabel struktur mikro spesimen 1 yang diamati di daerah melintang

Tabel 4.13 dan Tabel 4.14 merupakan hasil pengujian metalografi spesimen 1 yang merupakan spesimen *tube* yang tidak mengalami kegagalan. Hasil analisa pada tabel 4.13 dan 4.14 menunjukkan produk korosi belum terbentuk pada *outer* maupun *inner surface*. Mikrostruktur yang terbentuk yaitu *ferrite* ditunjukkan dengan warna putih dan *pearlite* yang terbentuk pada spesimen ditunjukkan dengan warna hitam kecoklatan. Dengan komposisi kimia dari spesimen yang berstandar ASTM A213, spesimen *tube air preheater* tergolong *low carbon steel*. Gambar-gambar yang terdapat pada tabel 4.10 dan 4.11 menunjukkan kesesuaian spesimen *tube air preheater* dengan mikrostruktur *low carbon steel*.

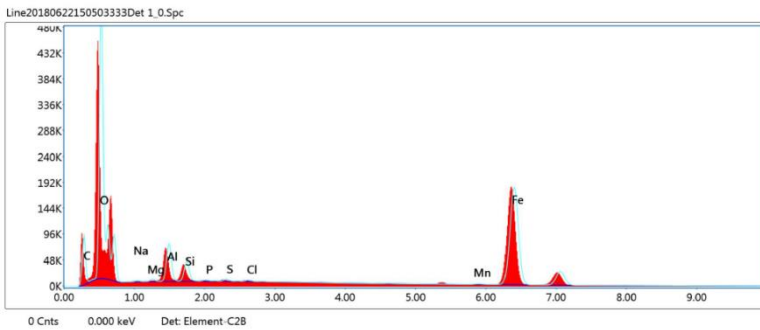
**Gambar 4.21** Hasil mapping menggunakan EDS *mapping line*

Magnetite ( $Fe_3SO_4$ ) pada permukaan luar *tube* terbentuk secara menyeluruh dengan ketebalan yang tipis. Produk korosi magnetite sesuai dengan keadaan lingkungan kerja tube, dimana suhu kerja diluar tube  $186,4\text{ }^{\circ}C$  dan didalam tube sebesar  $46,6\text{ }^{\circ}C$  sehingga temperature tube  $116,5\text{ }^{\circ}C$  sehingga terjadilah mekanisme proses *sulphuric acid dew point corrosion*.

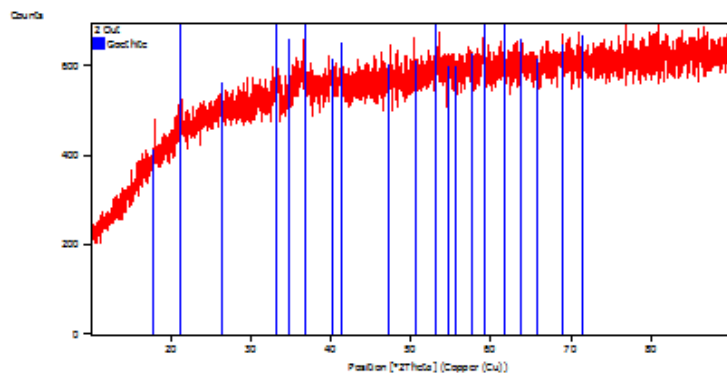
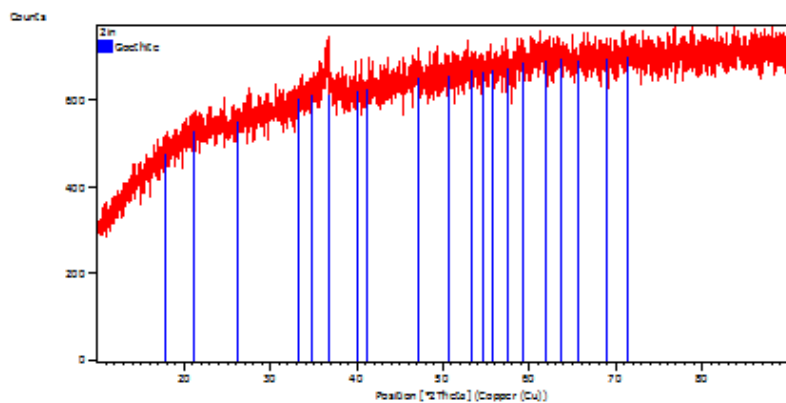
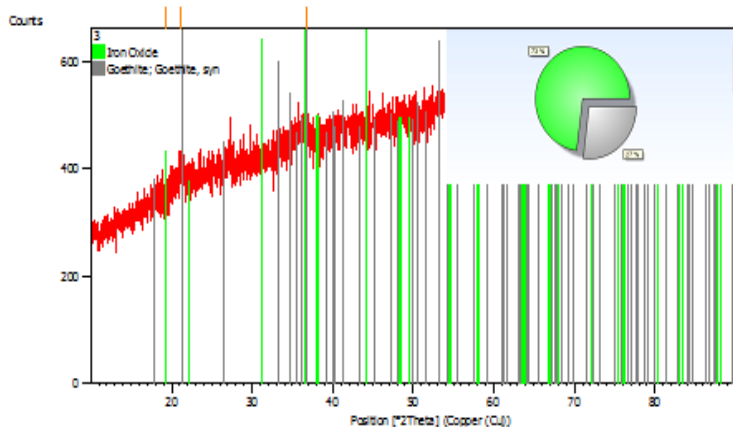
Gambar 4.18 menunjukkan hasil pengujian XRD pada permukaan dalam *tube primary air preheater*. Lapisan kerak yang terbentuk berwarna merah kecoklatan pada permukaan dalam terbaca sebagai produk korosi yaitu Fe<sub>2</sub>O<sub>3</sub> atau hematite. Hematite terbentuk akibat Fe yang berada pada lingkungan kerja yang berkontak langsung dengan udara secara terus menerus. Umumnya penyerangan korosi pada hematite adalah berupa *uniform corrosion* tanpa terlihat adanya garis retakan korosi.
