TUGAS AKHIR - TM 141585

ANALISIS KEGAGALAN PIPA *ELBOW* DARI *HIGH PRESSURE HEATER* (HPH) KE *DEAERATOR* PADA PEMBANGKIT LISTRIK TENAGA UAP (PLTU)

DEPARTEMEN TEKNIK MESIN
Fakultas Teknologi Industri
Institut Teknologi Sepuluh Nopember
Surabaya
2019

***FAILURE ANALYSIS OF ELBOW PIPES FROM HIGH
PRESSURE HEATER (HPH) TO DEAERATORS IN
STEAM POWER PLANTS***

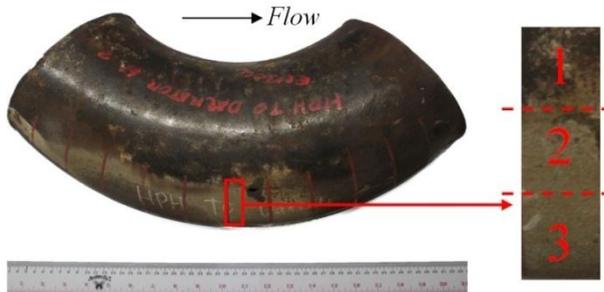
Gambar 4.7 Plot Spesimen Uji Metalografi

Analisa mikrostruktur dilakukan untuk mengetahui perubahan struktur mikro dari suatu spesimen uji yang diambil dari bagian pada pipa *elbow* ASTM A216 dengan Grade WCA akibat lingkungan kerjanya. ASTM A216 dengan Grade WCA merupakan golongan *low carbon steel (cast)* dengan komposisi karbon maksimal 0,3%. Permukaan dalam pipa *elbow* berkontak langsung dengan uap dari HPH pada kisaran temperatur 194,4 – 197,9 °C dan permukaan luar pipa *elbow* terinsulasi. Sampel yang digunakan pada pengujian mikro struktur adalah spesimen 1, 2 dan 3 seperti pada gambar 4.5.

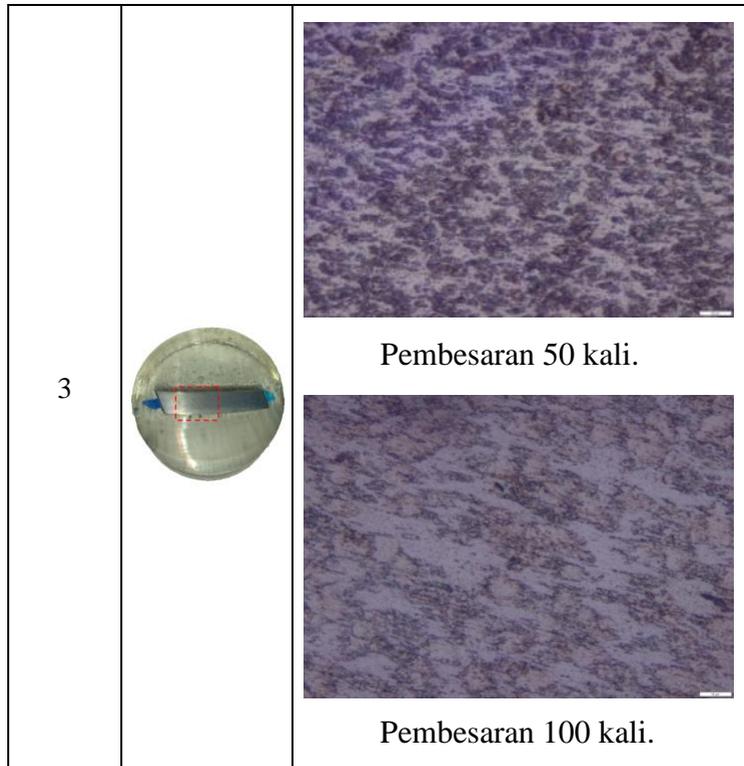
Spesimen 1, 2, dan 3 merupakan spesimen pipa yang mengalami kegagalan. Perbedaan terletak pada besarnya pengikisan yang terjadi. Spesimen 1 mengalami pengikisan terkecil sedangkan spesimen 3 mengalami pengikisan terbesar. Pada hasil pengamatan struktur mikro, fasa yang terbentuk yaitu *ferrite* ditunjukkan dengan warna putih dan *pearlite* yang terbentuk pada spesimen ditunjukkan dengan warna hitam kecoklatan. Hal ini sesuai dengan kandungan mikrostruktur yang ada pada diagram Fe-Fe₃C. Dengan komposisi kimia dari spesimen yang berstandar ASTM A216, spesimen pipa *elbow* tergolong *low carbon steel (cast)*. Gambar-gambar yang terdapat pada tabel 4.11

menunjukkan kesesuaian pipa *elbow* dengan struktur mikro *low carbon steel (cast)*. Tidak adanya perbedaan fasa pada spesimen 1, 2, dan 3 menunjukkan bahwa spesimen tersebut tidak mengalami perlakuan seperti tarik atau tekan yang mengakibatkan perubahan bentuk secara makroskopis sehingga struktur mikronya pun ikut berubah. Hal ini sesuai dengan teori dimana kegagalan karena korosi erosi yang disebabkan oleh aliran dua fasa (*steam air*) [13].
