**PERENCANAAN PENANGANAN PEMULIHAN  
STRUKTUR JETTY PADA JETTY RU VI -  
BALONGAN**

Departemen Teknik Sipil  
Fakultas Teknik Sipil, Lingkungan, dan Kebumihan  
Institut Teknologi Sepuluh Nopember

JETTY STRUCTURE RECOVERY PLANNING ON  
JETTY RU VI - BALONGAN

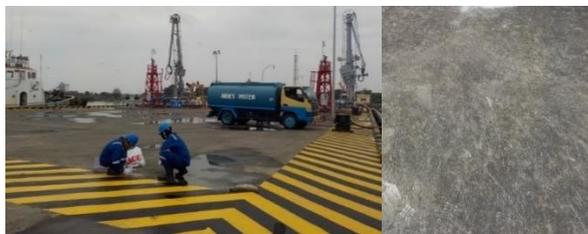
Pengamatan visual dilakukan pada struktur dermaga untuk menilai secara visual kondisi terkini pada struktur. Hasil pengamatan visual menunjukkan bahwa bagian atas struktur Jetty masih dalam kondisi baik. Tidak ada retakan visual yang terjadi di permukaan. Pengamatan visual di sisi atas struktur Jetty ditunjukkan pada **Gambar 4.10**.

**Gambar 4.10** Sisi Atas Struktur Jetty  
(Sumber : Report Assessment Jetty RU VI Balongan PT Pertamina, 2017)

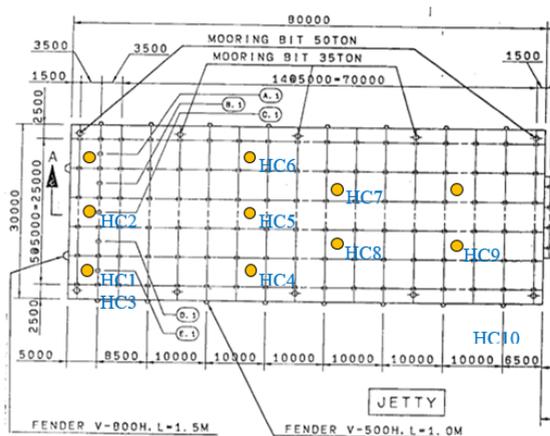
**Gambar 4.14** Lokasi Tes *Half Cell Potential* pada Jetty  
(Sumber: Report Assessment Jetty RU VI Balongan PT Pertamina, 2017)

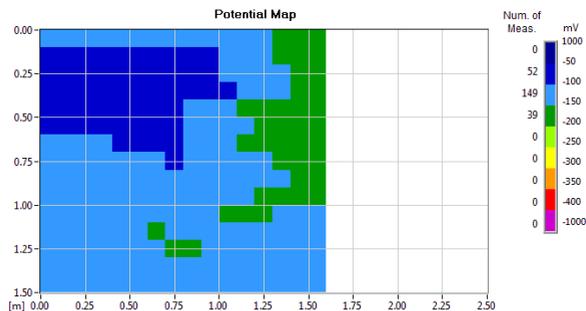
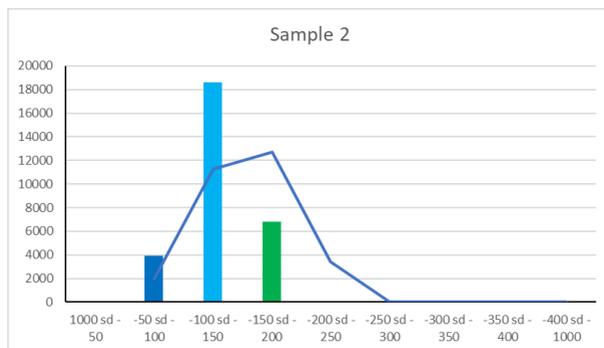
**Gambar 4.16.** Hasil Tes Korosi pada Sampel HC2  
(Sumber: *Report Assessment Jetty RU VI Balongan PT Pertamina, 2017*)

Pada **Gambar 4.16**, menunjukkan bahwa nilai rata – rata potensial adalah 122,729mV atau lebih kecil dari 350mV sesuai standar ASTM C878 hal ini

menunjukkan bahwa kondisi di HC2 90% probabilitas tulangan tidak mengalami korosi.

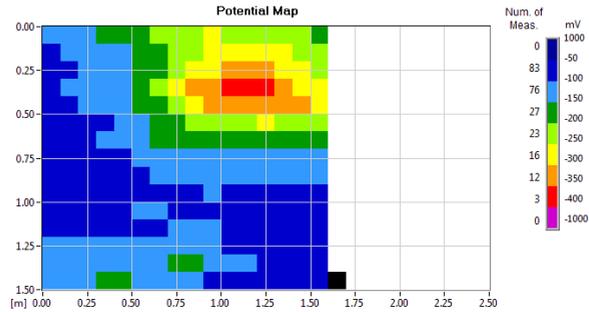
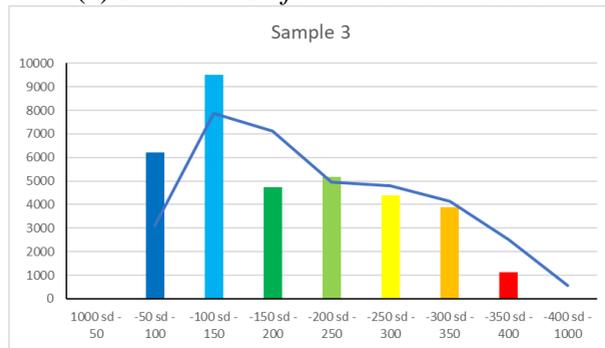
**Gambar 4.17.** Hasil Tes Korosi pada Sampel HC3  
(Sumber: *Report Assessment Jetty RU VI Balongan PT Pertamina, 2017*)

Pada **Gambar 4.17**, menunjukkan bahwa nilai rata – rata potensial adalah 146,04mV atau lebih kecil dari 350mV sesuai standar ASTM C878 hal ini

menunjukkan bahwa kondisi di HC3 90% probabilitas tulangan tidak mengalami korosi.

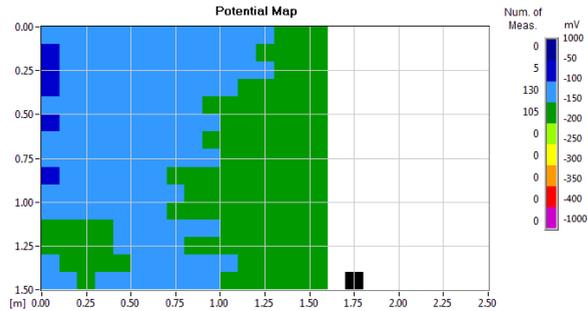
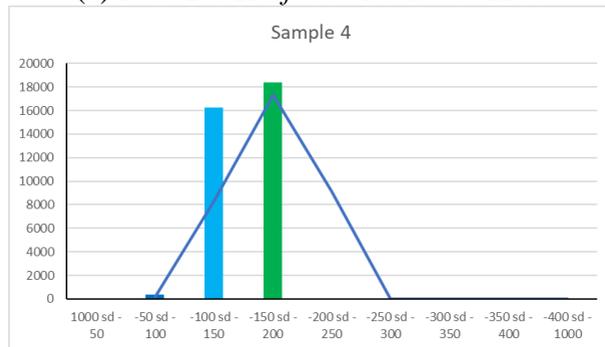
**Gambar 4.18.** Hasil Tes Korosi pada Sampel HC4  
(Sumber: *Report Assessment Jetty RU VI Balongan PT Pertamina, 2017*)

Pada **Gambar 4.18**, menunjukkan bahwa nilai rata – rata potensial adalah 145,83mV atau lebih kecil dari 350mV sesuai standar ASTM C878 hal ini

menunjukkan bahwa kondisi di HC4 90% probabilitas tulangan tidak mengalami korosi.

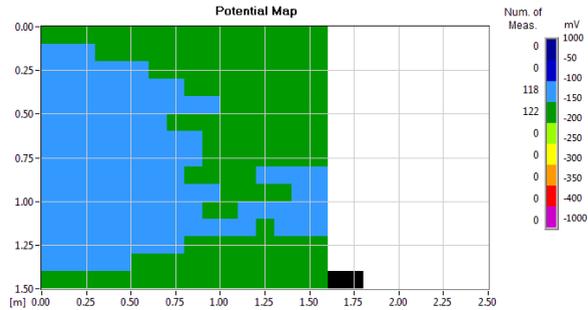
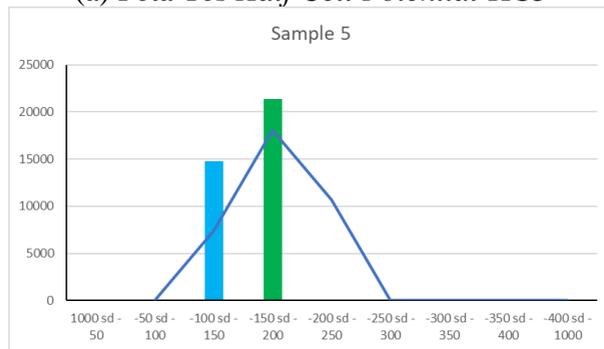
**Gambar 4.19.** Hasil Tes Korosi pada Sampel HC5  
(*Sumber: Report Assessment Jetty RU VI Balongan PT Pertamina, 2017*)

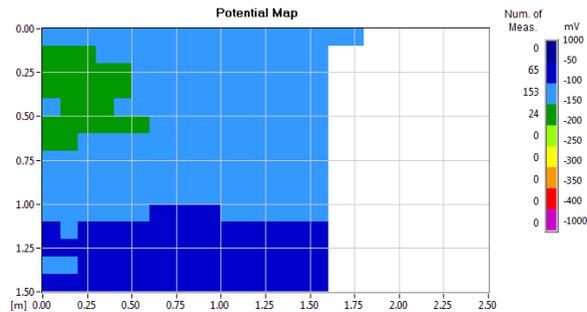
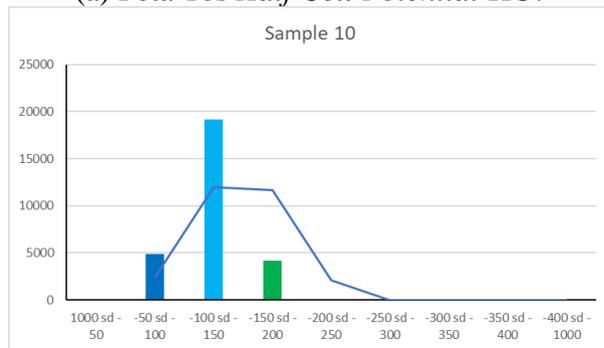
**Gambar 4.24.** Hasil Tes Korosi pada Sampel HC10

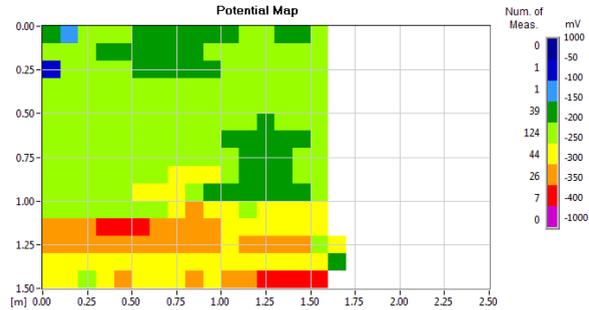
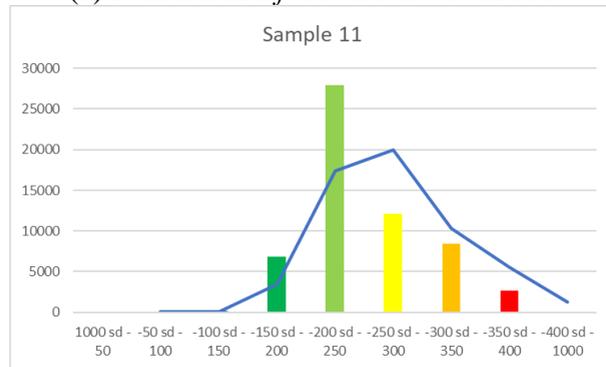
**Gambar 4.26.** Hasil Tes Korosi pada Sampel HC11  
(*Sumber: Report Assessment Jetty RU VI Balongan PT Pertamina, 2017*)

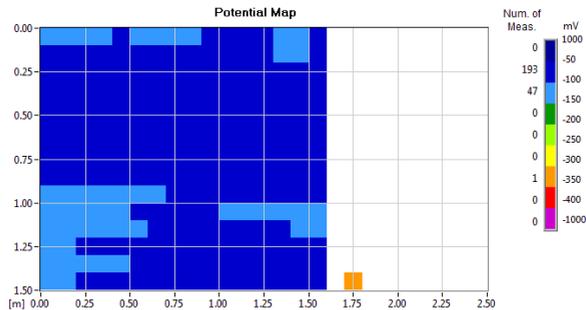
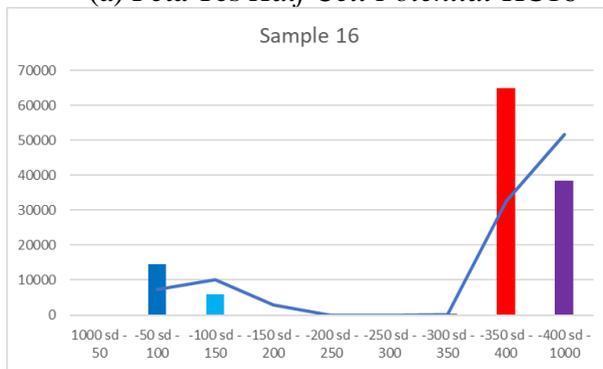
**Gambar 4.31.** Hasil Tes Korosi pada Sampel HC16  
(*Sumber: Report Assessment Jetty RU VI Balongan PT Pertamina, 2017*)

Pada **Gambar 4.31**, menunjukkan bahwa nilai rata – rata potensial adalah 264,69mV atau diantara 200mV - 350mV sesuai standar ASTM C878 hal ini menunjukkan bahwa kondisi di HC16 probabilitas tulangan mengalami korosi tidak pasti.

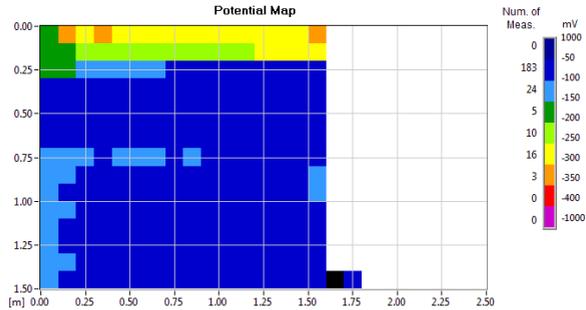
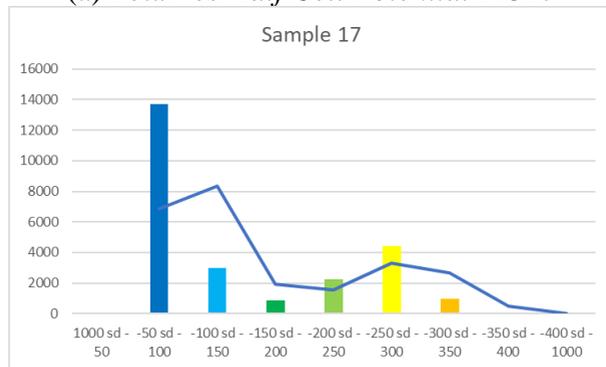
**Gambar 4.32.** Hasil Tes Korosi pada Sampel HC17  
(Sumber: *Report Assessment Jetty RU VI Balongan PT Pertamina, 2017*)

Pada **Gambar 4.32**, menunjukkan bahwa nilai rata – rata potensial adalah 104,66mV atau lebih kecil dari 350mV sesuai standar ASTM C878 hal ini menunjukkan bahwa kondisi di HC17 90% probabilitas tulangan tidak mengalami korosi.

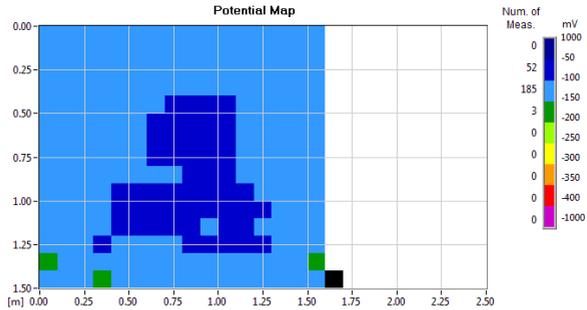
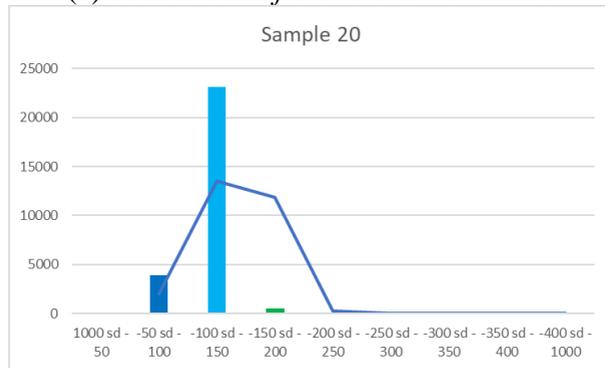
**Gambar 4.35.** Hasil Tes Korosi pada Sampel HC20  
(Sumber: *Report Assessment Jetty RU VI Balongan PT Pertamina, 2017*)

Pada **Gambar 4.35**, menunjukkan bahwa nilai rata – rata potensial adalah 114,79mV atau lebih kecil dari 350mV sesuai standar ASTM C878 hal ini menunjukkan bahwa kondisi di HC20 90% probabilitas tulangan tidak mengalami korosi.

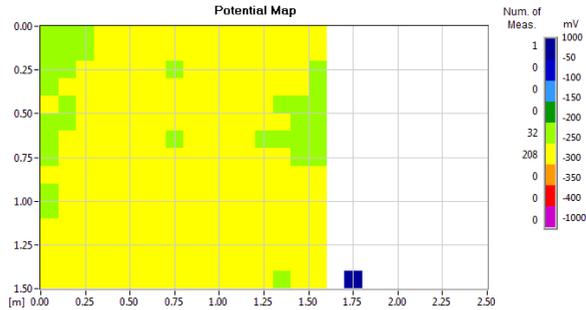
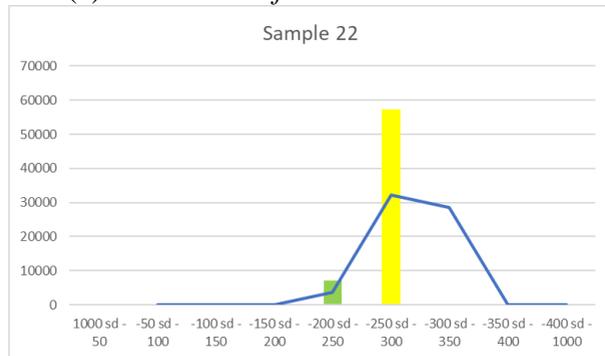
**Gambar 4.38.** Hasil Tes Korosi pada Sampel HC22  
(*Sumber: Report Assessment Jetty RU VI Balongan PT Pertamina, 2017*)

Pada **Gambar 4.38**, menunjukkan bahwa nilai rata – rata potensial adalah 267,22mV atau diantara 200mV - 350mV sesuai standar ASTM C878 hal ini menunjukkan bahwa kondisi di HC22 probabilitas tulangan mengalami korosi tidak pasti.

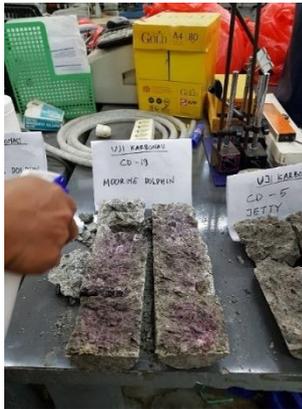
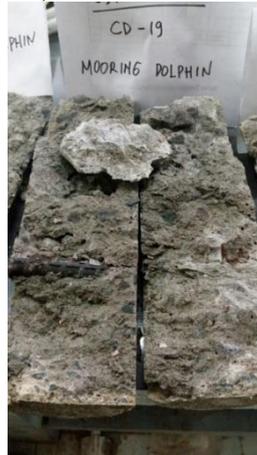
**Tabel 4.6** Lokas sampel : CD-19 pada *Mooring Dolphin*

Kesimpulan: sampel beton telah terkarbonasi

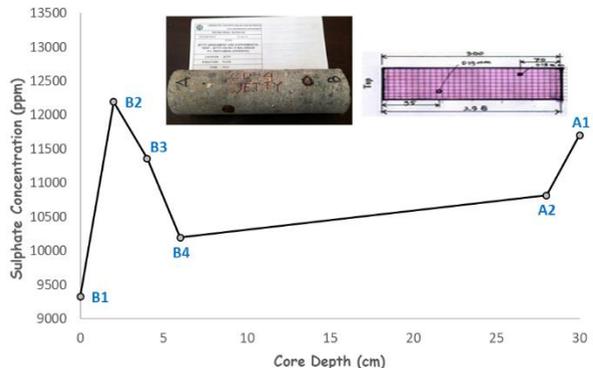
**Gambar 4.45** Hasil Analisis Konsentrasi Sulfat  
(Sumber : Report Assessment Jetty RU VI  
Balongan PT Pertamina, 2017)

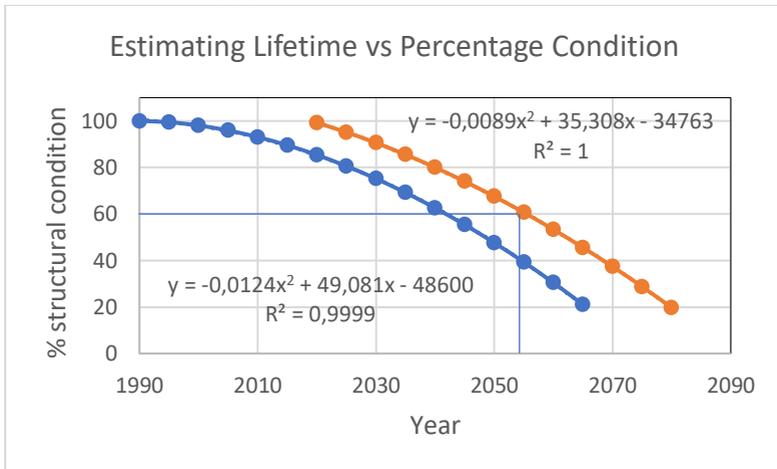
Proses perbaikan di jetty, trestle dan *mooring dolphin* akan meningkatkan kapasitas kekuatan komponen struktural saat ini. Oleh karena itu, sisa umur sistem struktural juga akan meningkat. Berdasarkan hasil analisis yang ditunjukkan pada **Gambar 5.6**, karena persentase kondisi struktural tidak boleh kurang dari 60%, sehingga sisa masa pakai adalah sekitar 35 tahun, yaitu pada tahun 2055.

**Gambar 5.6** Memperkirakan Masa Seumur Hidup vs Persentase Kondisi dengan Perkuatan
