**ANALISIS KEBOCORAN WATERWALL TUBE
PADA CIRCULATING FLUIDIZED BED BOILER**

**DEPARTEMEN TEKNIK MESIN
FAKULTAS TEKNOLOGI INDUSTRI DAN
REKAYASA SISTEM
INSTITUT TEKNOLOGI SEPULUH NOPEMBER
SURABAYA 2020**

***ANALYSIS OF WATERWALL TUBE LEAKAGE
IN CIRCULATING FLUIDIZED BED (CFB)
BOILER***

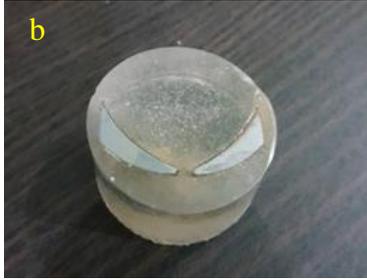
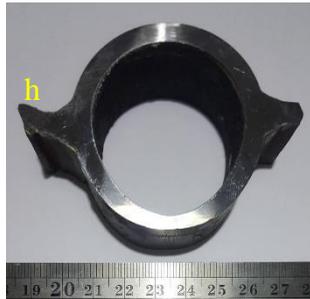
Gambar 4. 6 Pengambilan sampel pada waterwall tube (a) Tube #22 (b) Tube #24 yang mengalami crack (c) Tube #24a (d) Tube #24b (e) Tube #24c (f) Tube #24d (g) Tube #24e (h) Tube #24f

Gambar 4.6 merupakan pengambilan sample yang akan diteliti pada penelitian ini. Gambar a merupakan pengambilan spesimen pada tube #22 yang berfungsi sebagai referensi. Gambar b merupakan pengambilan spesimen pada tube #24 yang mengalami

defect berupa *crack*. Gambar c merupakan pengambilan spesimen pada tube #24 yang diambil pada tube A bagian atas. Gambar d merupakan pengambilan spesimen pada tube #24 yang diambil pada tube A bagian tengah. Gambar e merupakan pengambilan spesimen pada tube #24 yang diambil pada tube A bagian bawah. Gambar f merupakan pengambilan spesimen pada tube #24 yang diambil pada tube B bagian atas. Gambar g merupakan pengambilan spesimen pada tube #24 yang diambil pada tube B bagian tengah. Gambar h merupakan pengambilan spesimen pada tube #24 yang diambil pada tube B bagian bawah. Pengambilan spesimen pada tube #24 dilakukan sebagai objek penelitian untuk mengetahui mekanisme kegagalan pada *waterwall tube* berupa *crack* dan penipisan ketebalan pada tube.

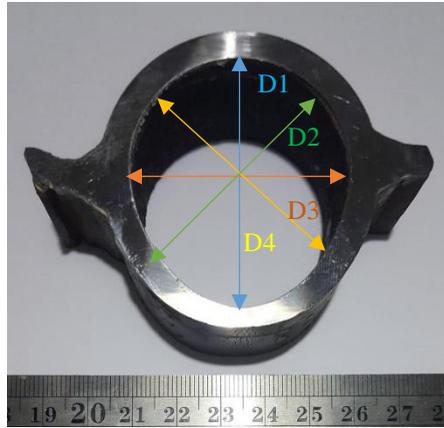
Gambar 4. 7 Pembagian letak pengambilan data diameter dalam pada tube 22 sampai tube 24f

Dari hasil pengukuran diameter dalam pada tabel 4.2 yang dilakukan pada spesimen tube #24a sampai tube #24f, didapatkan nilai diameter dalam melebihi nilai diameter dalam referensi. Pada D1, D2, dan D4 didapatkan perbedaan nilai yang sangat signifikan

antara spesimen 1 yang memiliki fungsi sebagai referensi dengan spesimen tube #24a sampai tube #24f. Pembagian titik pengambilan ketebalan pada potongan spesimen tube #24a sampai tube #24f dapat dilihat pada gambar 4.8.

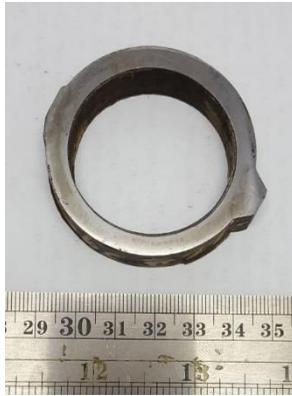
Gambar 4. 9 Titik pengujian metalografi pada spesimen tube 22

Analisa ini dilakukan untuk mengetahui struktur mikro dari spesimen *tube* dengan standar GB material 20, yang merupakan golongan dari *Low Carbon Steel* dengan komposisi maksimal karbon sebanyak 0,3%. Pengamatan dilakukan di 2 titik, yaitu titik 1 terletak di bagian belakang tube dan titik 2 yang terletak di bagian depan tube menghadap ke arah *furnace*. Spesimen yang dilakukan pengujian ialah spesimen tube #24a dimana spesimen adalah spesimen yang mengalami kegagalan *crack*. Spesimen tube #24b sampai spesimen tube #24f dimana spesimen ini berfungsi untuk mengetahui mekanisme penipisan pada tube serta mengetahui mekanisme kegagalan *crack* pada tube #24. Tube#22 juga disertakan dalam pengamatan yang berfungsi untuk menjadi referensi karena letaknya jauh dari kegagalan. Pengambilan data pengujian metalografi beserta pengamatannya dapat dilihat pada gambar 4.9 sampai 4.30.

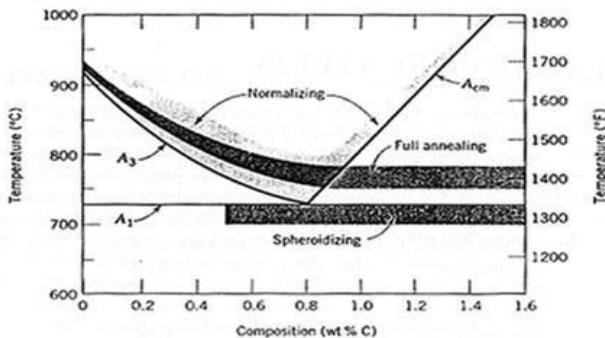
Gambar 4. 31 Spheroidizing pada diagram fasa Fe-Fe₃C

Pada gambar 4.31, menunjukkan temperature *spheroidizing* yang terjadi pada tube. Dimana tube #24 merupakan baja *hypoeutectoid* yang memiliki kadar karbon tidak lebih dari 0.8%. Pembentukan fase – fase pada baja, seperti *spheroidized graphite* diakibatkan perlakuan panas. Perlakuan panas yang berbeda menghasilkan fase baja yang berbeda. Pada dasarnya, *spheroid* dapat terbentuk ketika baja karbon dipanaskan sampai sekitar 700°C selama lebih dari 30 jam, namun pada kenyataannya

spheroid dapat terbentuk pula pada temperature yang lebih rendah akan tetapi, waktu yang dibutuhkan secara drastis meningkat. Ini menunjukkan peningkatan temperature pada titik T2 tube 24 sebesar 600°C - 650°C sehingga fasa *pearlite* sudah mengalami degradasi dan membentuk *spheroidized graphite*.

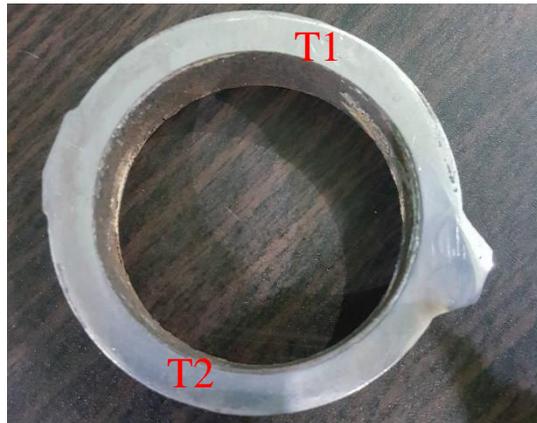
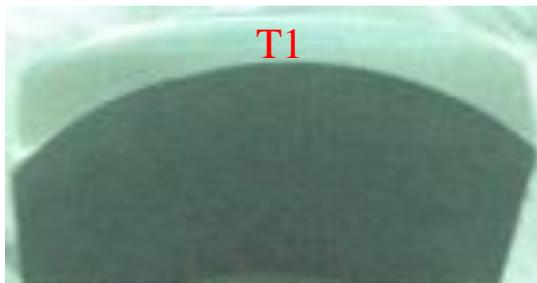
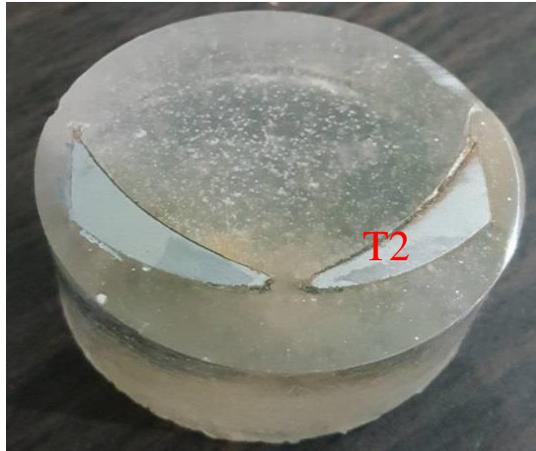
Gambar 4. 34 Pembagian titik pengambilan uji mikrohardness pada spesimen 1,2, dan bagian belakang tube yang mengalami crack

Pengujian dilakukan untuk mendapatkan pemetakan kekerasan dari tiap titik pada permukaan specimen. Pengambilan data kekerasan dilakukan pada tube #22 yang terletak jauh dari tube yang mengalami deformasi dan *crack* berfungsi sebagai perbandingan dan spesimen tube #24a yang merupakan daerah terdekat dengan bagian yang mengalami *crack*. Pengambilan data juga dilakukan pada bagian belakang tube #24 di daerah yang mengalami *crack* untuk mengetahui variasi perbedaan kekerasan pada tube yang mengalami *crack*. Pembagian titik untuk

Dari hasil pengujian mikrohardness pada spesimen, didapati kekerasan yang berbeda-beda pada tiap titiknya. Terlihat bahwa baik dari tube #22 dan bagian belakang tube yang mengalami *crack* memiliki nilai kekerasan di atas dari standard ASTM A192. Ini menunjukkan bahwa pada tube #22 dan bagian belakang tube sudah mulai mengalami *overheating* awal pada temperature 400-550 °C sehingga menyebabkan pearlite mengalami degradasi tahap awal. Pada tube #24a, didapat nilai hardness sebesar 133 HV yang juga mengalami penurunan nilai kekerasan jika dibandingkan dengan referensi. Ini menunjukkan bahwa pada spesimen 2 sudah mengalami *overheating* pada temperature 600-650 °C sehingga menyebabkan perubahan fasa pada pearlite menjadi spherodized graphit, dimana material mengalami proses spheroidizing sehingga mengalami penurunan kekerasan

Pada pengujian hardness, dilakukan pengujian pada kedua titik. Titik 1 berada pada bagian belakang tube dan titik 2 terletak pada bagian yang mengalami *crack* dan penipisan ketebalan tube paling besar. Tube yang mengalami kegagalan memiliki nilai kekerasan sebesar 133 HV di titik dekat dengan daerah yang mengalami *crack*. Pada bagian belakang, tube yang mengalami kegagalan memiliki nilai kekerasan sebesar 138 HV. Pada spesimen yang tidak mengalami kegagalan memiliki nilai kekerasan sebesar 138 HV di kedua titik. Tube 24 yang menghadap ke *fireside* mengalami penurunan nilai kekerasan dibandingkan dengan bagian yang menghadap ke membrane dan referensi tube 22. Ini disebabkan karena pada tube 24 mengalami *spheroidizing* sehingga menyebabkan terjadinya penurunan kekerasan dan tube menjadi lebih *ductile*.

4. Pada material yang mengalami kegagalan fase pearlite sudah terdegradasi menjadi fase *spheroidized graphite*, sehingga memiliki nilai kekerasan sebesar 133 HV, dimana kekerasan material sesuai standard ialah sebesar 130 HV.
