ANALISIS KEGAGALAN PIN PADA *CHAIN BUCKET ELEVATOR SYSTEM*

Engra Fithreea
0211144000091

DEPARTEMEN TEKNIK MESIN
Fakultas Teknologi Industri Dan Rekayasa Sistem
Institut Teknologi Sepuluh Nopember
Surabaya
2020

**FAILURE ANALYSIS OF PIN IN CHAIN
BUCKET ELEVATOR SYSTEM**

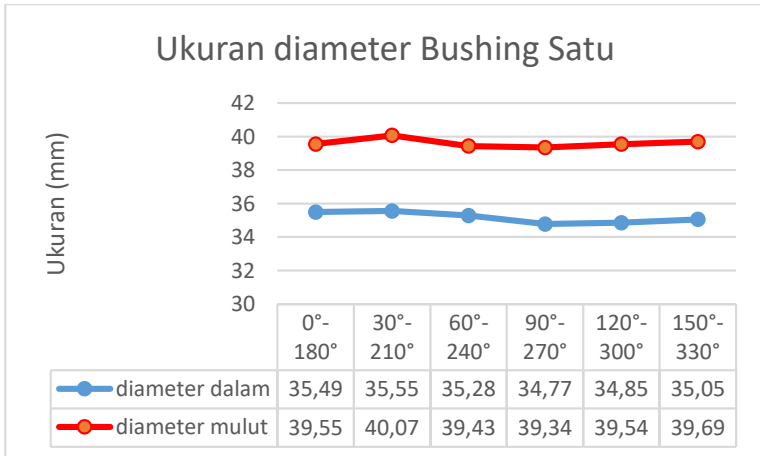
Grafik 4. 1 Ukuran diameter Bushing Satu

Pada gambar 4.7.a yaitu lubang Bushing Satu terlihat diameter dalam Bushing mulai berubah bentuk menjadi oval pada sudut 270° hingga 90° searah jarum jam (*clock wise*) sedangkan pada gambar 4.7.b terjadi di sudut 120° hingga 270° searah jarum jam (*clock wise*). Pengukuran dilakukan pada setiap sudut dari diameter lubang Bushing dengan menampilkan data grafik sebagai berikut:

Dari grafik 4.2 yaitu ukuran diameter lubang Bushing Satu terjadi degradasi paling besar di sudut 30° dengan diameter dalam sebesar 35,55 mm dan diameter mulut sebesar 40,07 mm sedangkan pada grafik 4.3 yaitu ukuran diameter dalam lubang

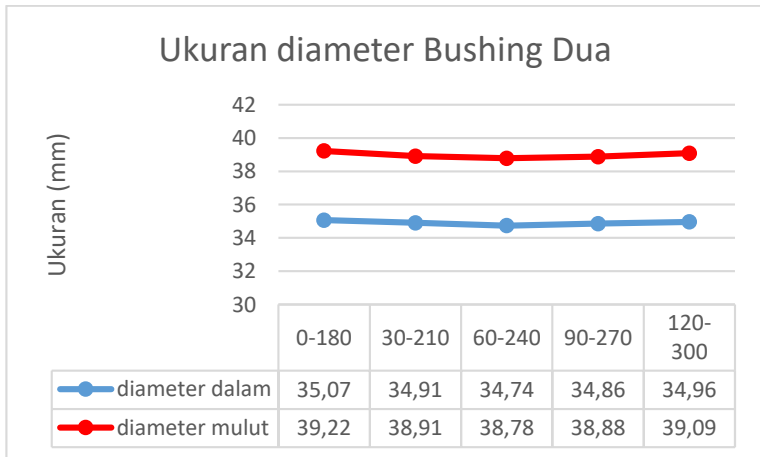
Grafik 4. 2 Ukuran diameter Bushing Dua

Bushing Dua terjadi degradasi paling besar di sudut 180° dengan diameter dalam sebesar 35,07 mm dan diameter mulut sebesar 39,22 mm. Sudut-sudut pada diameter dalam Bushing mengalami perbedaan ukuran, hal ini mengindikasikan bahwa perubahan ukuran sudah terjadi saat di diameter dalam.
