**ANALISA KERUSAKAN DAN PERHITUNGAN SISA  
UMUR *TUBE SUPERHEATER BOILER*  
PLTU SURALAYA UNIT 7**

Program Magister  
Bidang Keahlian Manajemen Energi  
Kerjasama Pt Indonesia Power  
Departemen Teknik Mesin  
Fakultas Teknologi Industri Dan Rekayasa Sistem  
Institut Teknologi Sepuluh Nopember  
Surabaya  
2020

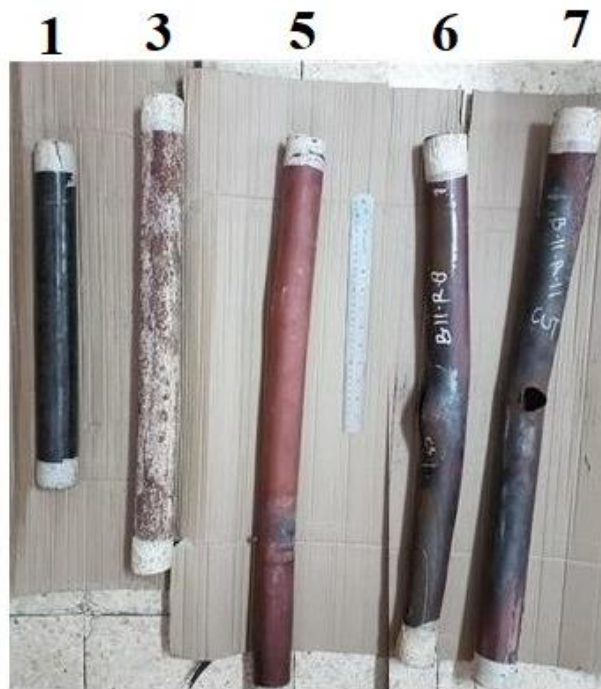
Gambar 3.3 Sampel Potongan *Tube*

1. *Tube code* 1 = Potongan *tube* yang masih baru.
2. *Tube code* 3 = Potongan *tube* yang sudah terpakai dan dalam kondisi baik dari *bank* 35 row 15.
3. *Tube code* 5 = Potongan *tube* yang sudah terpakai dan mengalami deformasi plastis *bank* 25 row 18.
4. *Tube code* 6 = *Tube* yang mengalami *thin lipped rupture* dengan arah retak *longitudinal* dari *bank* 11 row 8.
5. *Tube code* 7 = *Tube* yang mengalami *thick lipped rupture* dari *bank* 11 row 11

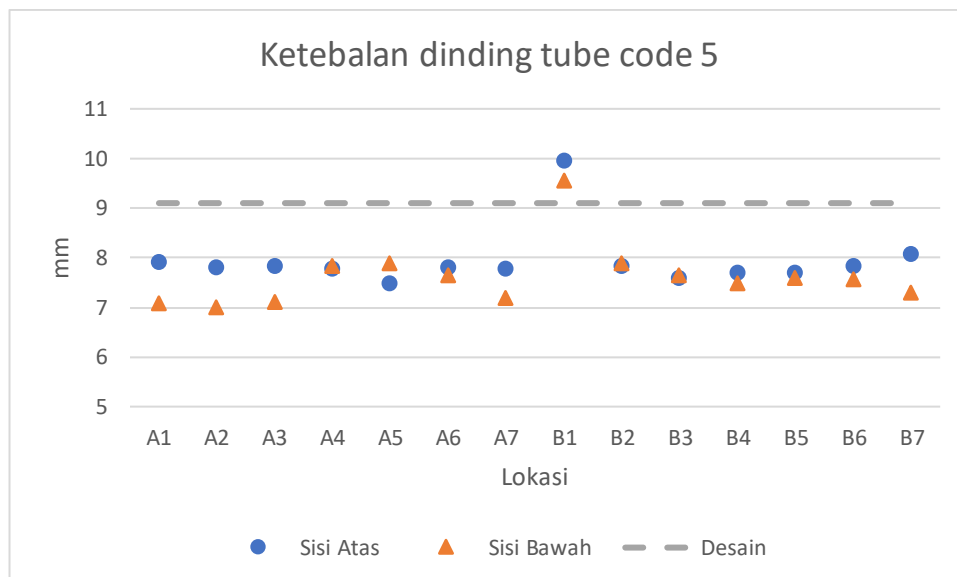
Gambar 4.7 Grafik Ketebalan Dinding *Tube Code 5*

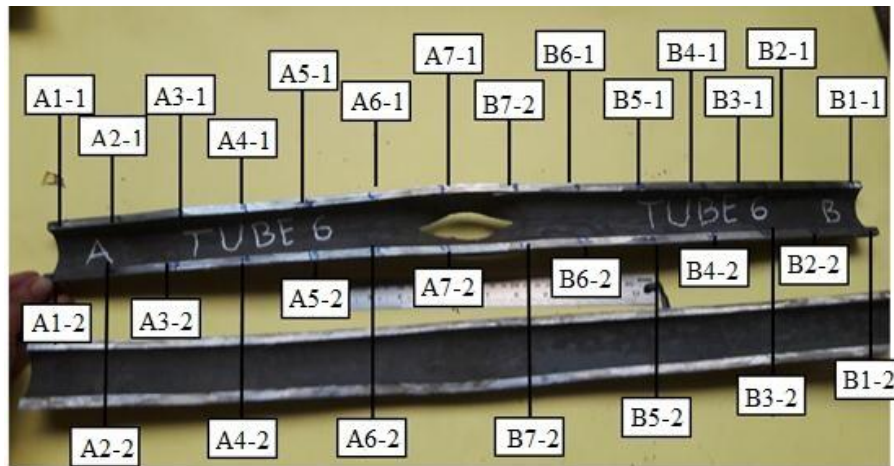
Lokasi pengukuran ketebalan dinding *tube code 6* yang tidak mengalami kerusakan ditunjukkan oleh Gambar 4.11. Hasil pengukuran terendah adalah 7,26 mm, hal tersebut ditunjukkan oleh Gambar 4.12.

Gambar 4.11 Lokasi Pengukuran Ketebalan *Tube Code 6*

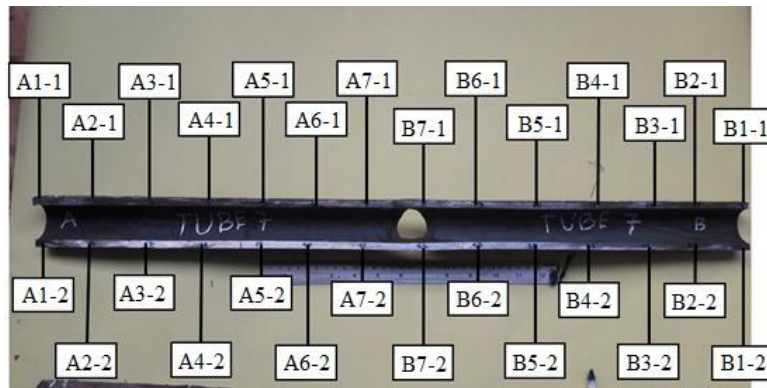
Lokasi pengukuran ketebalan dinding *tube code 7* yang tidak mengalami kerusakan ditunjukkan oleh Gambar 4.15. Hasil pengukuran terendah adalah 7,13mm. hal tersebut ditunjukkan oleh Gambar 4.16.

Gambar 4.15 Lokasi Pengukuran Ketebalan *Tube Code 7*

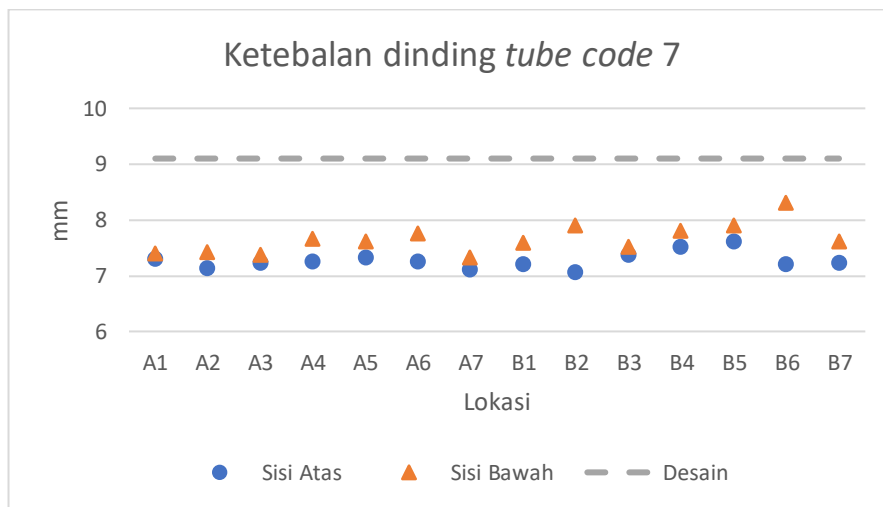
Gambar 4.16 Grafik Ketebalan Dinding *Tube Code 7*

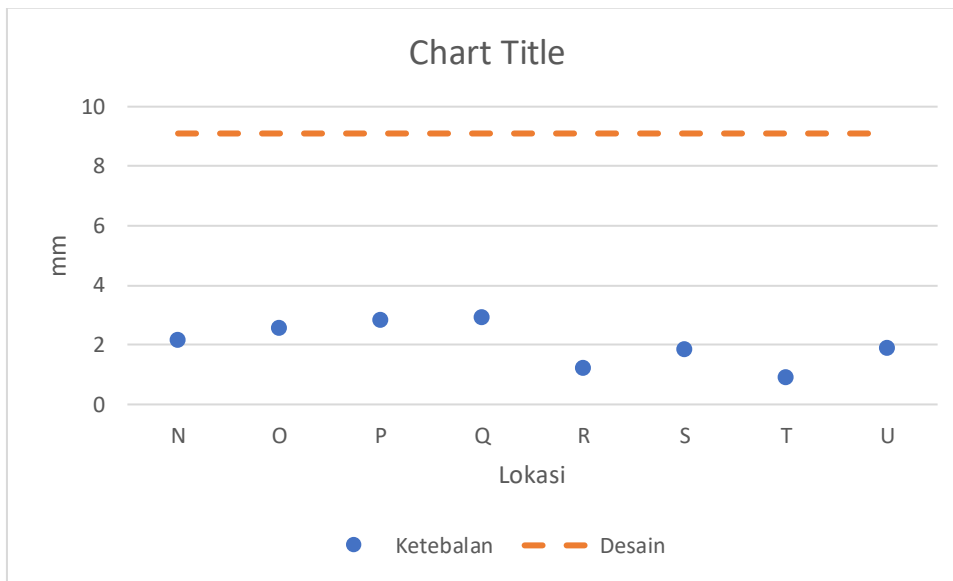
*Tube code 7* mengalami kegagalan dengan tipe *wide opening (fish mouth) Burst*. Ukuran *opening burst tube* memiliki ukuran sekitar panjang 3,5 cm dan lebar 7 cm. *Opening burst tube code 7* dan lokasi pengukuran ketebalan area kerusakan ditunjukkan oleh Gambar 4.17. Ketebalan dinding pada area *rupture lips/edges* didapat antara 0,90 – 2,89 mm ditunjukkan oleh Gambar 4.18.

Gambar 4.18 Grafik Ketebalan Dinding *Rupture Area Tube Code 7*

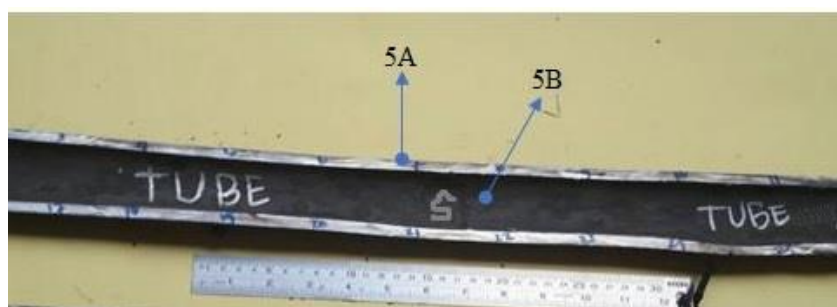
Pengujian kekerasan yang dilakukan pada *tube code* 5, 6 dan 7. Pengujian kekerasan pada *tube code* 5 dilakukan untuk mengetahui nilai kekerasan pada *tube* yang tidak mengalami kerusakan. Lokasi sampel pengujian kekerasan *tube code* 5 dapat dilihat pada Gambar 4.20. Hasil pengujian kekerasan pada *tube code* 5 menunjukkan bahwa harga kekerasan masuk dalam kategori ASME SA 213 T91. Hasil pengujian kekerasan pada *tube code* 5 ditunjukkan pada Tabel 4.8.

Gambar 4.20 Lokasi Sampel Pengujian Kekerasan *Tube Code* 5

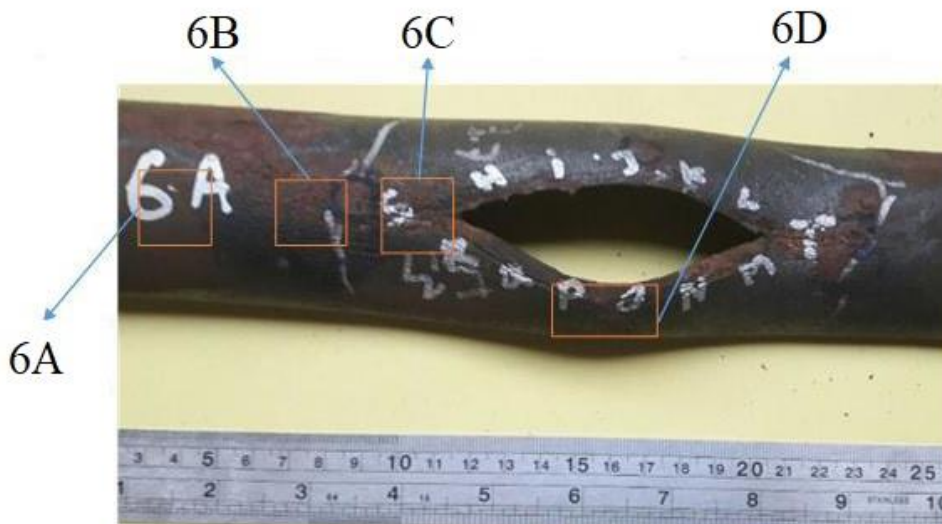
*Tube code 6* dilakukan pengujian kekerasan untuk memprediksi temperatur operasi pada daerah *rupture*. Gambar 4.21 memperlihatkan lokasi pengujian kekerasan *tube code 6* dan merupakan lokasi sampel untuk analisa struktur mikro. Hasil pengujian kekerasan *tube code 6* pada daerah *rupture* mengalami penurunan nilai kekerasan. Hal tersebut dapat dilihat pada Tabel 4.9.

Gambar 4.21 Lokasi Sampel Struktur Mikro dan Uji Kekerasan *Tube Code 6*

Lokasi	6A	6B	6C	6D
Kekerasan (HV)	179,54	162,75	164,16	171,37

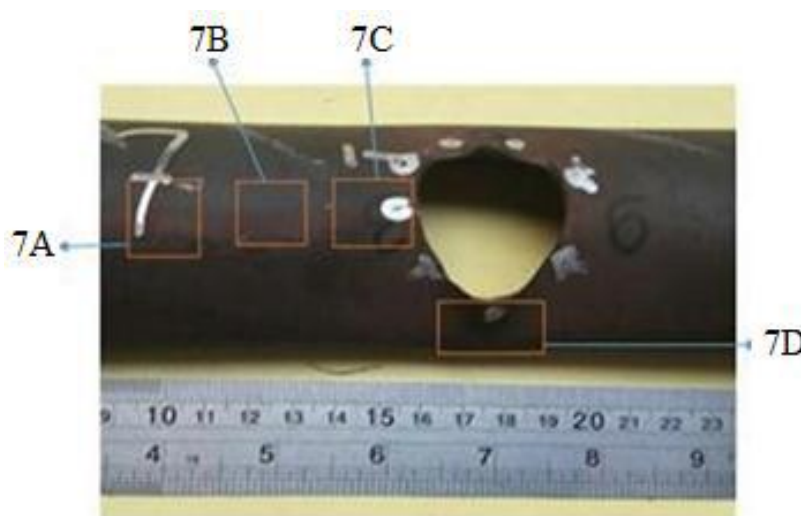
*Tube code 7* juga dilakukan pengujian kekerasan untuk memprediksi temperatur operasi pada daerah *rupture*. Gambar 4.21 memperlihatkan lokasi pengujian kekerasan *tube code 7* dan merupakan lokasi sampel untuk analisa struktur mikro. Hasil pengujian kekerasan *tube code 7* pada daerah *rupture* mengalami penurunan nilai kekerasan. Hal tersebut dapat dilihat pada Tabel 4.10.

Gambar 4.22 Lokasi Sampel Struktur Mikro Dan Uji Kekerasan *Tube Code 7*

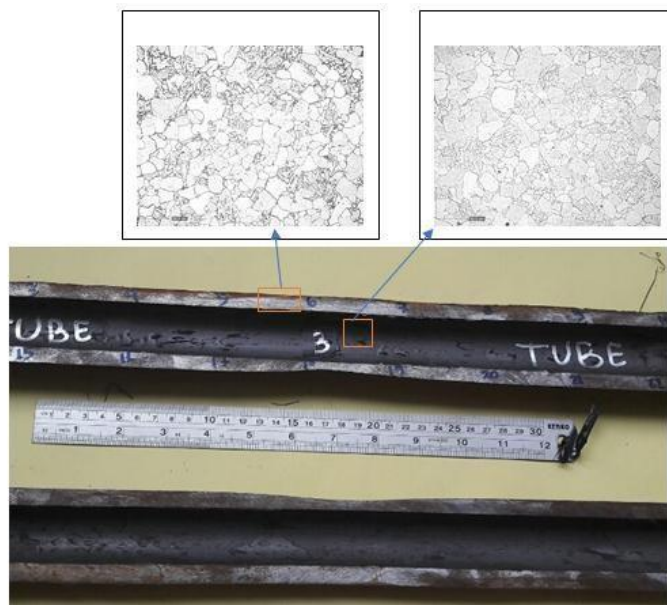
Pengujian metalografi struktur mikro *tube code 3* dan *5*, ditunjukkan masing-masing pada Gambar 4.23 dan Gambar 4.24. Secara umum, struktur mikro *tube code 3* dan *5* memiliki kesamaan fasa yaitu fasa ferit dan perlit.

Fasa ferit ditampilkan dengan gambar terang, sedangkan fasa perlit terlihat dengan warna yang lebih gelap dan lamelar (struktur *lamellar*, gelap-terang berlapis). Namun demikian, karena jumlah karbon yang sangat kecil, fasa perlit bukan sebagai fasa yang dominan. Secara umum, tidak ada penyimpangan pada struktur mikro yang ditunjukkan pada kedua gambar tersebut.

Gambar 4.23 Struktur Mikro *Tube Code 3*

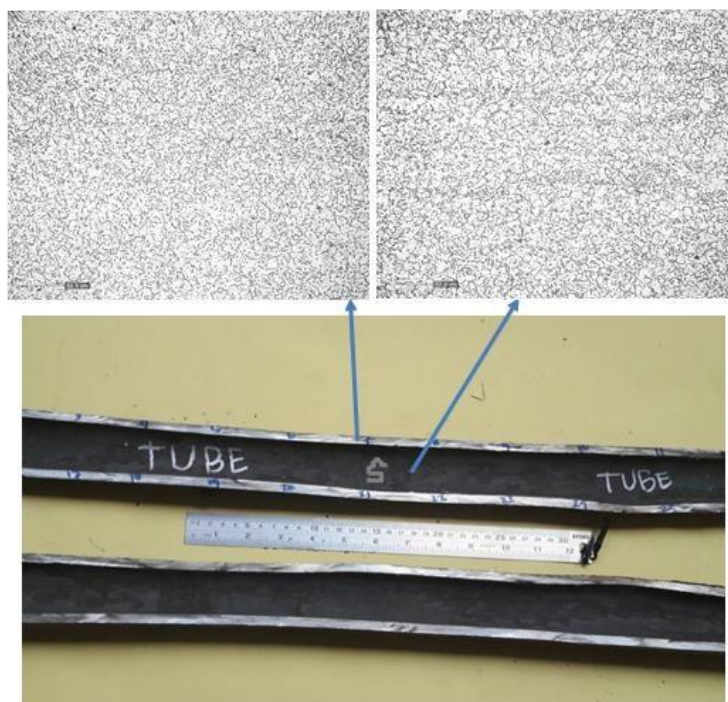
Gambar 4.24 Struktur Mikro *Tube Code 5*

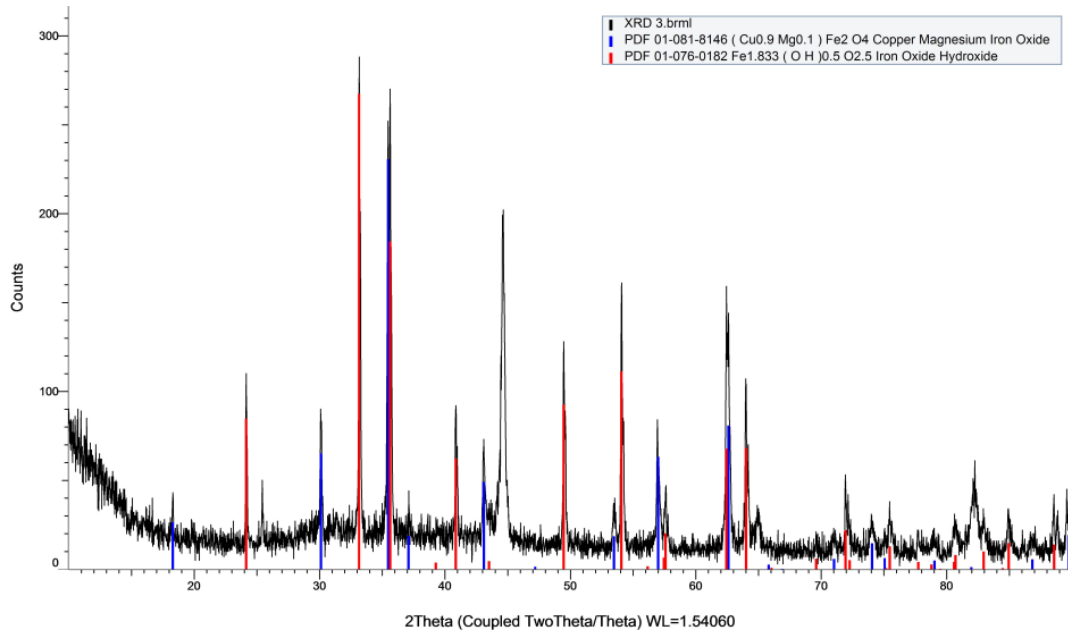
Identifikasi terhadap *slag* yang diambil dari permukaan *tube* dengan menggunakan XRD juga dilakukan. Kehadiran  $\text{CaSO}_4$  dibuktikan dengan hasil pengujian *X-ray diffraction* terhadap *scale* yang diambil dari permukaan *tube*. Hal tersebut ditunjukkan oleh Gambar 4.28. Produk korosi lainnya yang terkandung dalam deposit *scale* yang terdeteksi oleh XRD dapat dilihat pada Gambar 4.29.

Gambar 4.29 Karakteristik *Spectrum X-Ray* Deposit Oksidasi Korosi

Hasil SEM-EDS menunjukkan kehadiran unsur Si, Ca, Al, Fe, Ti dan V, dan hasil XRD membuktikan *scale/deposit* yang terjadi adalah senyawa kompleks *alkali sulfate*,  $\text{CaSO}_4$  dan produk korosi *iron oxides* dan *hydroxides*. Unsur-unsur tersebut dapat disebabkan karena proses pembakaran yang tidak sempurna atau penggunaan batu bara yang sudah mengandung unsur tersebut. Kehadiran unsur S dan Fe memperburuk kualitas partikel abu yang ada karena menurunkan temperatur leburnya. Partikel abu dengan titik lebur rendah mencair dan menempel pada permukaan *tube* sehingga terjadi serangan korosi pada *tube*. Sebagai contoh Senyawa  $\text{CaSO}_4$  tersebut menyebabkan *coal/fly ash corrosion* pada *interface scale/metal tube* dengan temperatur *metal tube* pada rentang  $566^\circ\text{C} - 732^\circ\text{C}$ . *Coal/fly ash corrosion* dipercepat karena kemungkinan proses pembersihan *boiler tube* yang dilakukan tidak benar dan tidak dilakukan secara periodik.

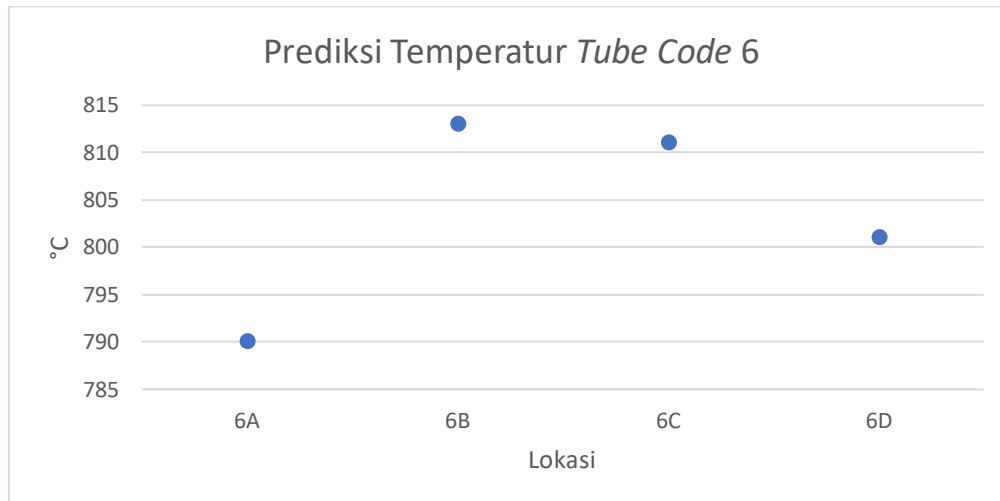
Dengan demikian bahwa pada saat kegagalan terjadi, *tube* mengalami *overheating*. Pada kerusakan *tube code 6*, dimana kerusakan yang terjadi adalah jenis *thick lip fish mouth failure*, dapat dipastikan satu-satunya mekanisme penyebab kerusakan yang terjadi adalah *creep*, dimana *tube* terekspos melebihi batas temperatur operasi pada waktu lama. Hal ini dibuktikan dengan dinding *tube* tidak mengalami penipisan atau deformasi plastis, dan tidak terjadi aliran material.

*Overheating* yang terjadi pada *tube* disebabkan oleh deposit *slagging* yang tebal pada dinding luar *tube* sehingga terjadi distribusi panas yang tidak merata pada *tube*.

Gambar 4.33 Prediksi Temperatur *Tube Code 6*

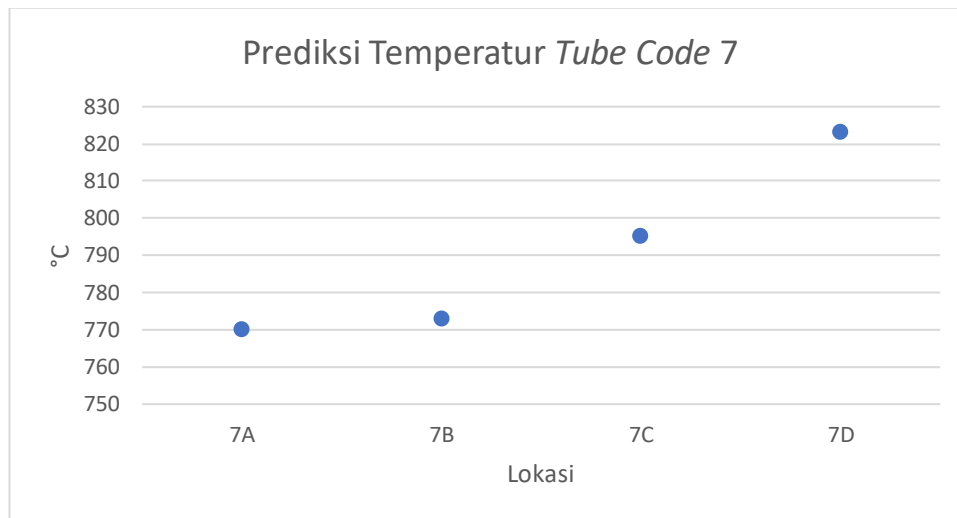
Hasil pengukuran ketebalan memperlihatkan bahwa pengurangan ketebalan terjadi secara tidak seragam. Pada daerah *thin lip rupture*, *tube* secara signifikan mengalami penurunan ketebalan dinding. Ketidak seragaman ketebalan dinding terjadi pada satu sisi. Temperatur operasi yang diterima *tube* saat kegagalan dapat diprediksi berdasarkan hasil pengujian kekerasan. Karena *tube code 7* termasuk bahan 9Cr–1Mo–1V (SA 213 T91) maka dapat menggunakan persamaan ( 2.1 ) dan ( 2.2 ). Dengan mengambil asumsi waktu *operating service* sebelum mengalami kegagalan adalah 38 jam, maka dihasilkan temperatur yang dialami *tube* pada saat kegagalan terjadi adalah sekitar 800 °C lebih. Gambar 4.34 menunjukkan prediksi temperatur *tube code 6*.

Gambar 4.34 Prediksi Temperatur *Tube Code 7*

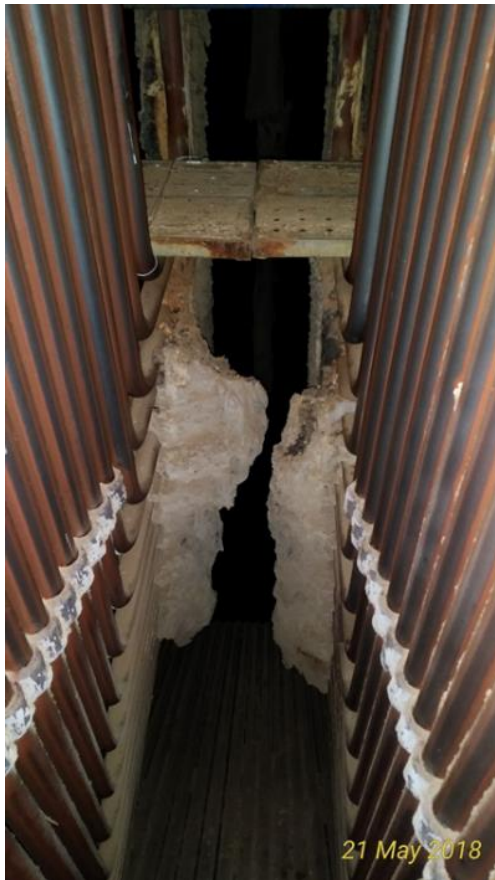
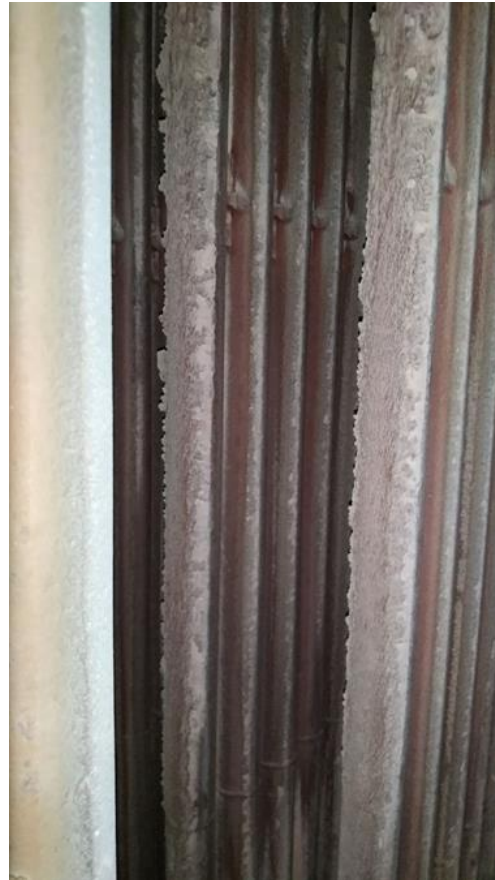
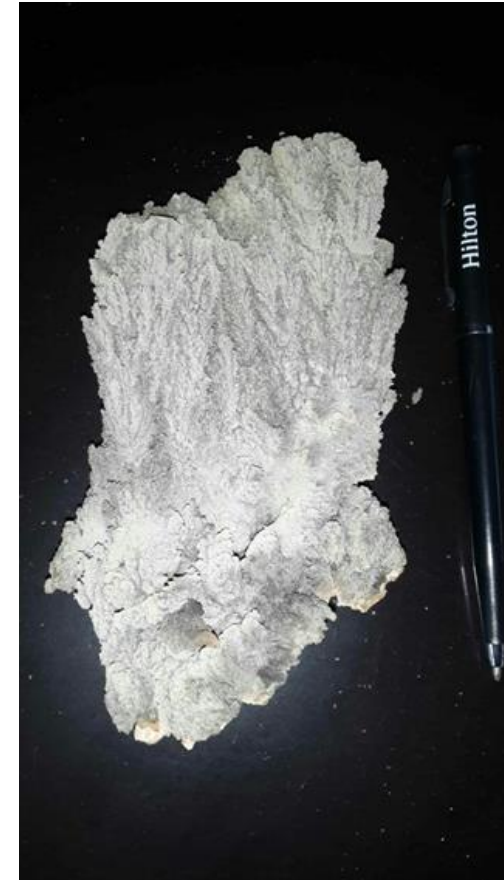
Lampiran 1. Kondisi *slagging* dan *fouling* di area *secondary superheater outlet*

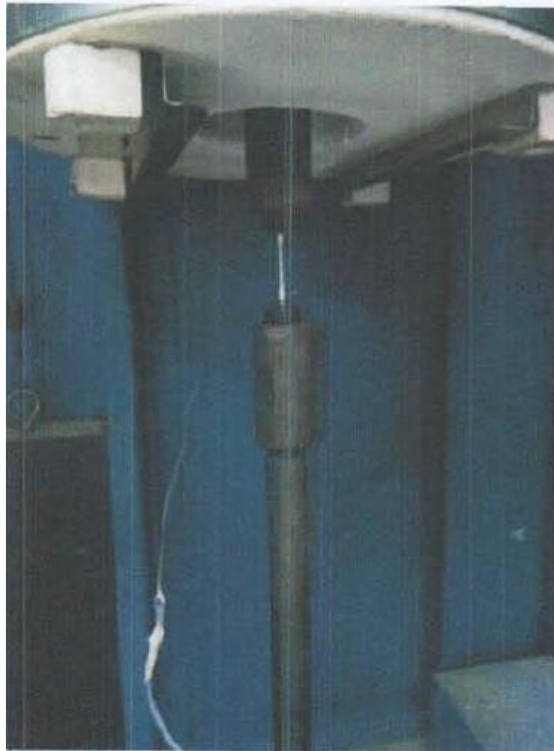
Lampiran 4. Benda uji dimasukkan ke dalam *urnice creep* (untuk di setting)

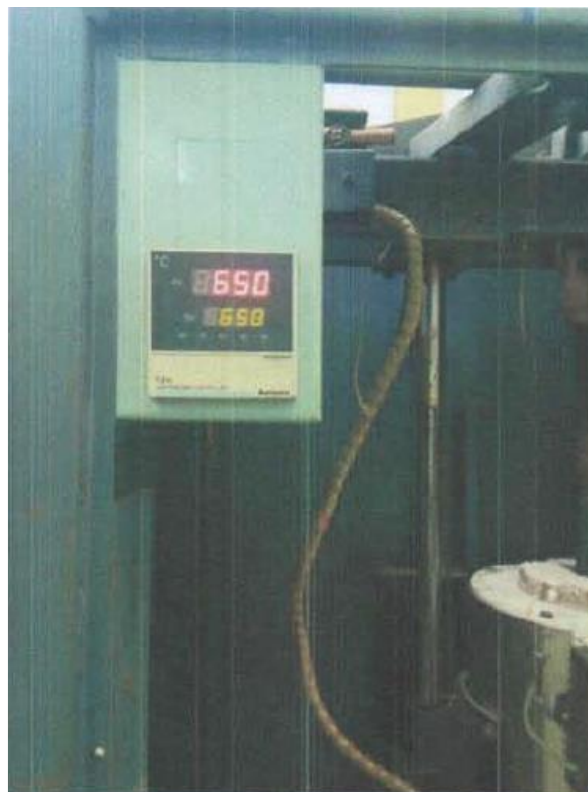
Lampiran 5. Pengoperasian uji *creep* pada temperatur 650°C

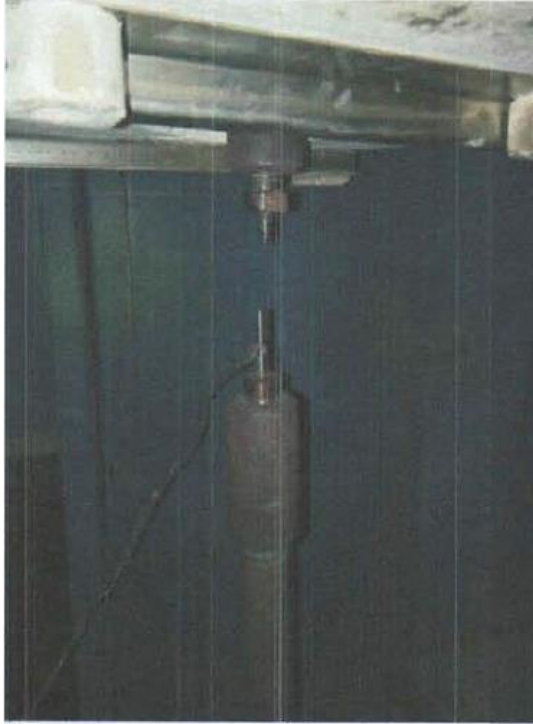
Lampiran 6. Benda uji *creep* yang telah putus

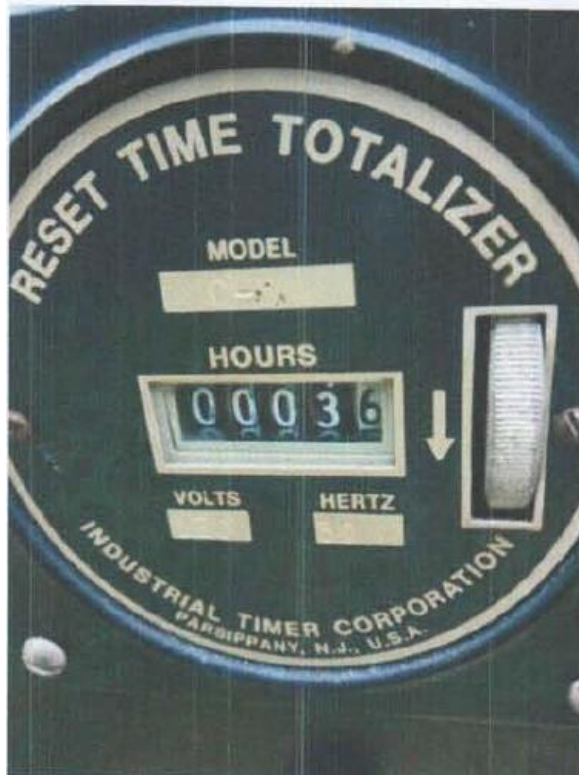
Lampiran 7. Pencatat waktu putus

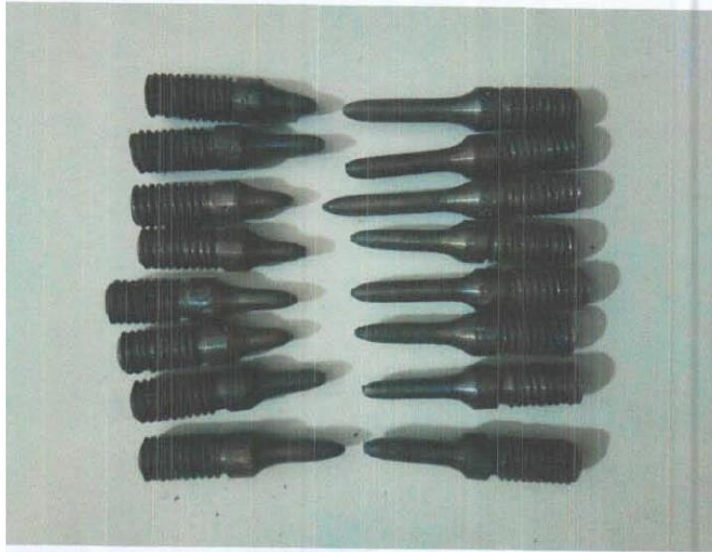
Lampiran 8. Benda uji *creep* yang telah putus

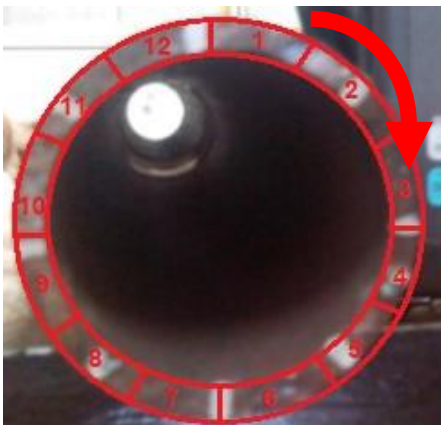
Lampiran 9. Hasil Pengukuran Ketebalan Tube untuk dihitung sisa umur

Data	Tube code 1	Tube code 3	Tube code 5
Titik 1	9,66	8,66	7,66
Titik 2	9,71	7,74	7,58
Titik 3	9,76	8,66	7,60
Titik 4	9,74	8,48	7,56
Titik 5	9,78	8,08	7,55
Titik 6	9,70	8,48	7,52
Titik 7	9,71	8,51	7,71
Titik 8	9,68	7,43	7,90
Titik 9	9,58	8,53	7,80
Titik 10	9,87	7,43	7,40
Titik 11	9,65	8,01	7,42
Titik 12	9,58	8,06	7,31
